| <p><b>Findeter</b><br/>Banca de Desarrollo Territorial</p> | <p align="center"><b>ACTA DE ENTREGA Y<br/>RECIBO A SATISFACCIÓN</b></p> | <p>Código: GES-FO-024<br/>Versión: 4<br/>Fecha de aprobación:<br/>18-Marzo-2024<br/>Clasificación: Público</p> |

| INFORMACIÓN DEL CONTRATO, PROYECTO, FASE O ETAPA | |
|---|---|
| OBJETO DEL CONTRATO | "ELABORACIÓN DE DIAGNÓSTICOS, ESTUDIOS TÉCNICOS, DISEÑOS Y EJECUCIÓN DE OBRAS DE MEJORAMIENTO EN LAS INSTITUCIONES EDUCATIVAS OFICIALES DEL DEPARTAMENTO DE NORTE DE SANTANDER (GRUPO 17), PRIORIZADAS POR EL MINISTERIO DE EDUCACIÓN NACIONAL Y VIABILIZADOS POR FINDETER." |
| NÚMERO DEL CONTRATO | 058-PAF-MENPNIE-O-123-2024 |

En consecuencia, se realiza la presente entrega parcial de las adecuaciones ejecutadas para el Centro Educativo Rural El Tarra – sede el Valle a las directivas de la Institución, teniendo en cuenta que requieren de las áreas intervenidas y finalizadas para garantizar su operatividad, se recibe a entera satisfacción de acuerdo con los siguientes componentes y/o actividades:

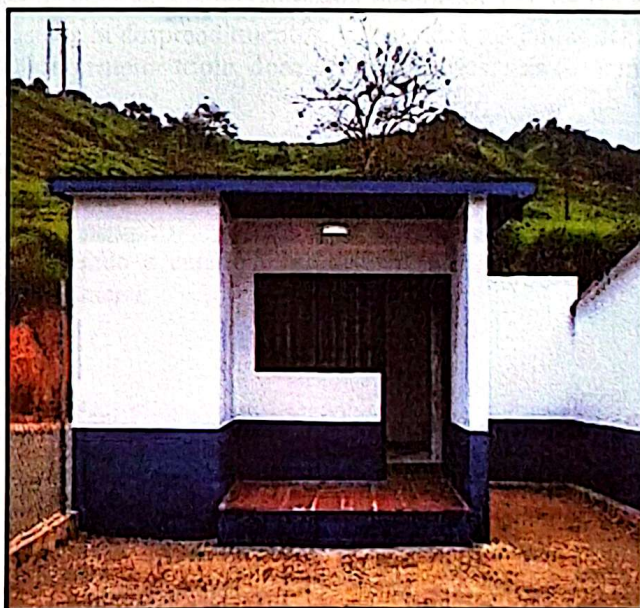
Espacio conformado por un ambiente completamente terminado, con muros estucados y pintados, sin presencia de manchas, fisuras ni desprendimientos, y con todas sus juntas debidamente emboquilladas. El área cuenta con dos (2) interruptores sencillos, un (1) interruptor doble, cuatro (4) luminarias, tres (3) tomacorrientes dobles y una (1) lámpara de emergencia.

Dispone de carpintería metálica compuesta por puerta metálica en cold rolled con su respectiva cerradura, así como ventanas metálicas en cold rolled con sus vidrios instalados en buen estado.

En la parte superior, se encuentra instalada cubierta termoacústica tipo sándwich, calibre 26, pintada a dos caras, con núcleo de poliuretano de  $e=25-30$  mm, acompañada de sus respectivos caballetes, goteros y estructura metálica conformada por perlines y correas metálicas PHR C 220x80x2.0 mm, todos con acabado anticorrosivo en buen estado.

*Ilustración 1 Área exterior portería*

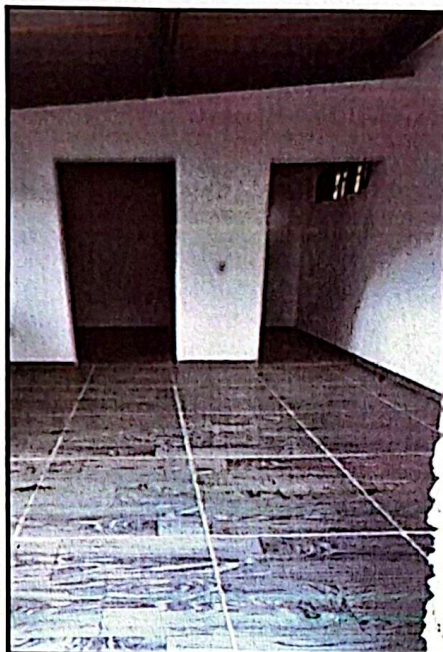
El acabado de piso corresponde a cerámica antideslizante, complementado con guarda escoba en cerámica instalado perimetralmente.

*Ilustración 2 Acabado en cerámica del área portería*

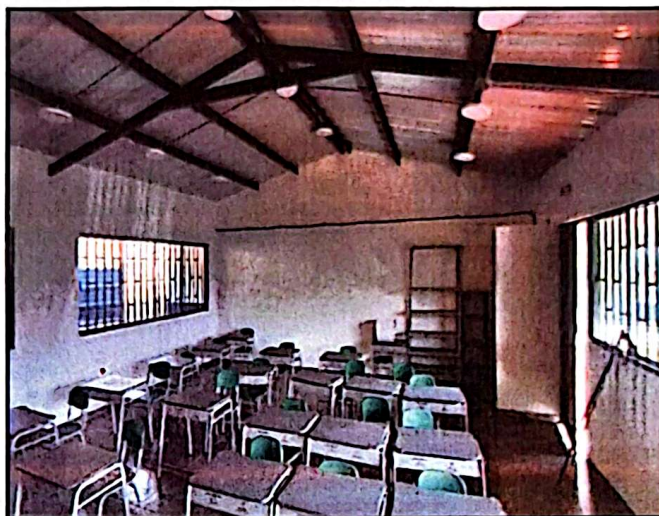
Espacio conformado por un ambiente completamente terminado, con muros estucados y pintados, sin presencia de manchas, fisuras ni desprendimientos, y con todas sus juntas debidamente emboquilladas. El área cuenta con un (1) interruptor triple, doce (12) luminarias, seis (6) tomacorrientes dobles y una (1) lámpara de emergencia.

Dispone de carpintería metálica compuesta por puerta metálica en cold rolled con su respectiva cerradura, así como ventanas metálicas en cold rolled con sus vidrios instalados en buen estado.

El acabado de piso corresponde a cerámica antideslizante, complementado con guarda escoba en cerámica instalado perimetralmente.

*Ilustración 3 Aula 1 intervenida*

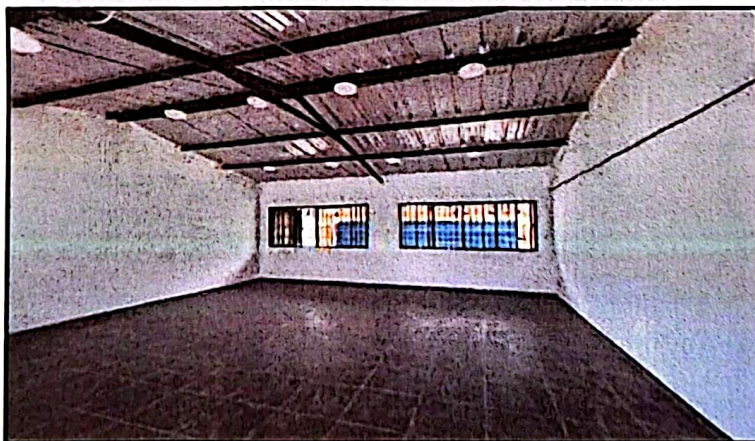
Espacio conformado por un ambiente completamente terminado, con muros estucados y pintados, sin presencia de manchas, fisuras ni desprendimientos, y con todas sus juntas debidamente emboquilladas. El área cuenta con un (1) interruptor triple, doce (12) luminarias, seis (6) tomacorrientes dobles y una (1) lámpara de emergencia.

Dispone de carpintería metálica compuesta por puerta metálica en cold rolled con su respectiva cerradura, así como ventanas metálicas en cold rolled con sus vidrios instalados en buen estado.

El acabado de piso corresponde a cerámica antideslizante, complementado con guarda escoba en cerámica instalado perimetralmente.

*Ilustración 4 Aula 2 intervenida*

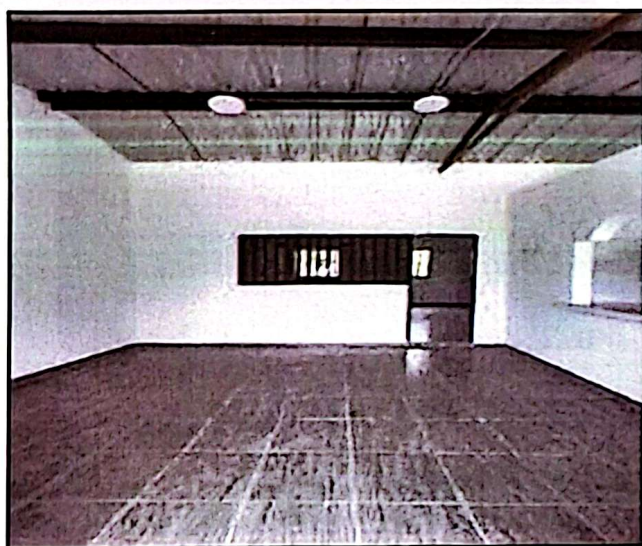
El área de comedor se encuentra completamente terminada, con muros estucados y pintados en óptimas condiciones. Cuentan con cuatro (6) luminarias, un (1) interruptor sencillo y cuatro (4) tomacorrientes dobles ubicados en el comedor y una (1) luminaria contraincendios.

La carpintería metálica incluye ventanas con mantenimiento de pintura y suministro de una (1) puerta en lámina cold rolled con su respectiva cerradura.

*Ilustración 5 Área del comedor intervenida*

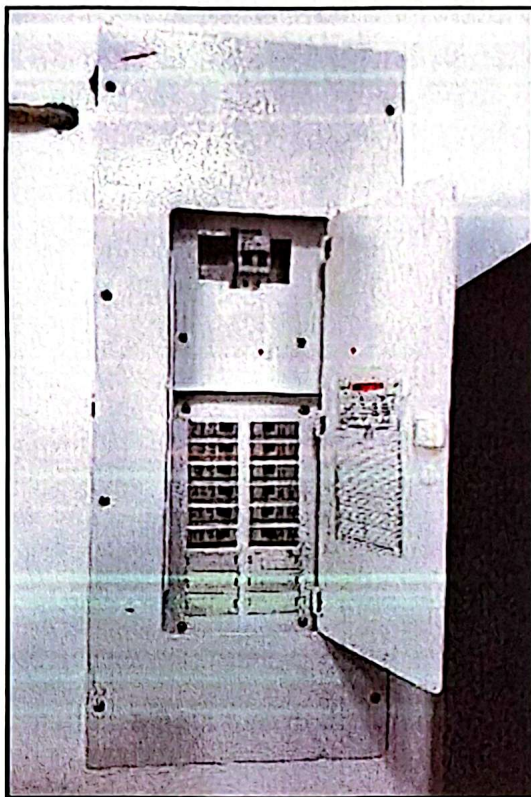
En este espacio se encuentra también el tablero eléctrico, equipado con puerta y compuesto por doce (18) circuitos y doce (12) breakers con totalizador, todos en perfecto estado y sistema de puesta a tierra.

*Ilustración 6 Tablero de distribución eléctrica*

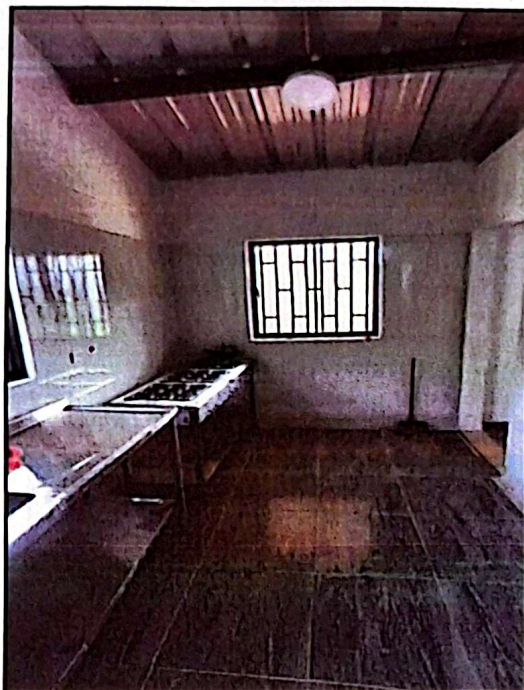
Esta área está conformada por la cocina completamente terminada, con muros estucados y pintados, sin presencia de manchas, fisuras ni desprendimientos, y con todas sus juntas debidamente emboquilladas.

En el área de cocina, los muros cuentan con enchape hasta una altura de 1.80 m y pintura epóxica en la parte superior. Se dispone de mesón tipo L dividido en dos, hecho en acero inoxidable con poceta, grifería y accesorios necesarios para su adecuado funcionamiento. Asimismo, se instaló una (1) rejilla en acero inoxidable para el cárcamo de lavado, junto con un sifón de piso y rejilla plástica. Esta área cuenta con tres (3) luminarias, un (1) interruptor sencillo, cuatro (4) tomacorrientes dobles tipo GFCI y una (1) luminaria contraincendios.

La carpintería metálica incluye mantenimiento de pintura y suministro de una (1) puerta en lámina cold rolled con su respectiva cerradura.

*Ilustración 7 Área de la cocina intervenida*

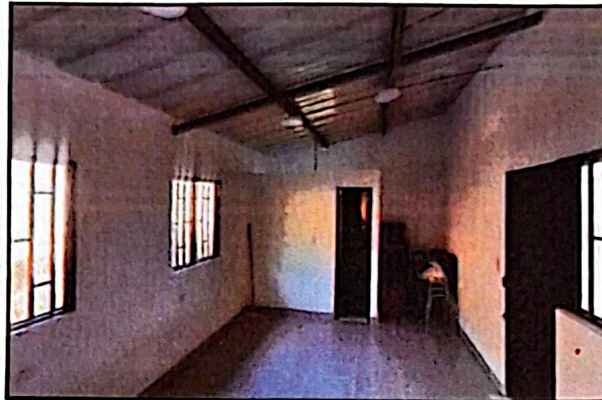
Espacio conformado por un ambiente completamente terminado, con muros estucados y pintados, sin presencia de manchas, fisuras ni desprendimientos, y con todas sus juntas debidamente emboquilladas. El área cuenta con dos (2) interruptores dobles, cuatro (4) luminarias y tres (3) tomacorrientes dobles

Dispone de carpintería metálica compuesta por puerta metálica en cold rolled con su respectiva cerradura

El acabado de piso corresponde a cerámica antideslizante, complementado con guarda escoba en cerámica instalado perimetralmente.

*Ilustración 8 Habitación docente intervenida*

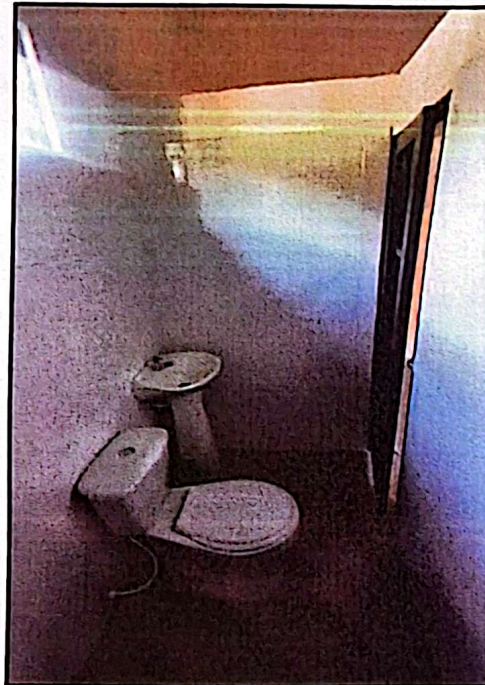
Esta habitación cuenta con baño privado conformado por un ambiente completamente terminado, con muros enchapados a una altura de 1.80 m y estucados y pintados en la parte restante, sin presencia de manchas, fisuras ni desprendimientos, y con todas sus juntas debidamente emboquilladas. El baño cuenta con un (1) sanitario, un (1) lavamanos de pedestal, una (1) ducha, piso en cerámica antideslizante, sifón con rejilla plástica y puerta metálica en cold rolled con su respectiva cerradura.

*Ilustración 9 Baño de habitación docente*

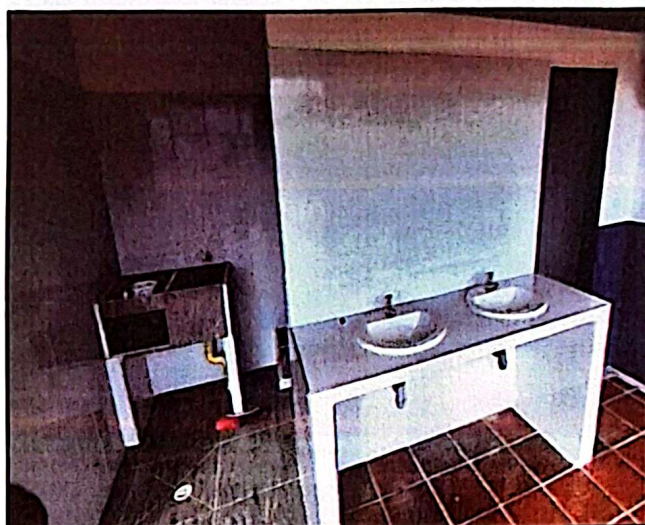
La batería sanitaria está compuesta por dos (2) sanitarios con sus respectivos bizcochos o tapas y dos (2) lavamanos de sobreponer con su respectiva grifería, instalados sobre mesón en concreto con acabado en cerámica. Los muros cuentan con enchape a una altura de 1.80 m y estuco plástico pintado en la parte superior restante. Dos (2) puertas para batería sanitaria en lámina cold rolled C. 18 con anticorrosivo y acabado en pintura, cada una con dos respectivos pasadores en el mismo material. Asimismo, cuenta con un sifón en piso con rejilla plástica, tres (3) interruptores sencillos y tres (3) luminarias. El acabado del piso corresponde a cerámica antideslizante.

En el área exterior de la batería sanitaria, se dispone de un (1) lavadero prefabricado con su respectiva llave tipo jardín.

*Ilustración 10 Bateria sanitaria y tanque prefabricado intervenidos*

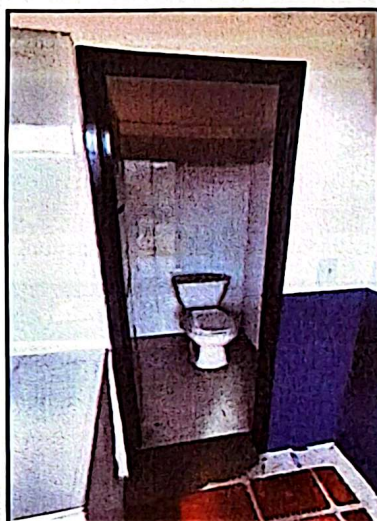
*Ilustración 11 Bateria sanitaria intervenida*

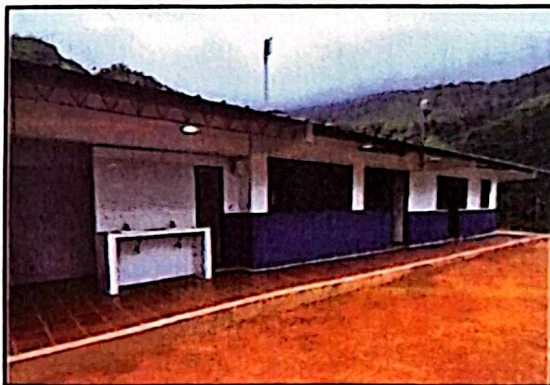
Los acabados exteriores se encuentran completamente terminados, con muros estucados y pintados con pintura tipo Koraza, sin presencia de manchas, fisuras ni desprendimientos, y con todas sus juntas debidamente emboquilladas.

El área cuenta con andenes perimetrales en acabado de tablón de gres y dilatación en gravilla lavada. Dispone de un (1) interruptor doble, siete (7) luminarias exteriores, una (1) luminaria de emergencia. Asimismo, cuenta con un nicho destinado al almacenamiento de las pampas de gas.

*Ilustración 12 Fachada principal intervenida*

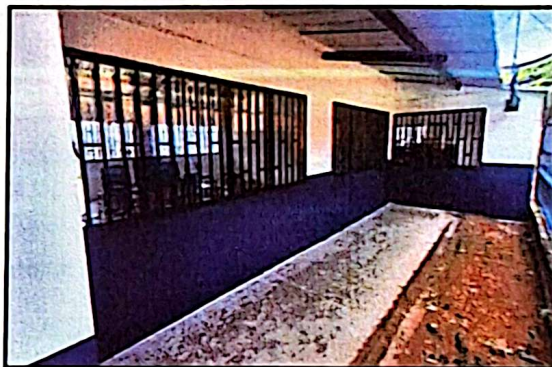
*Ilustración 13 Fachada posterior intervenida*

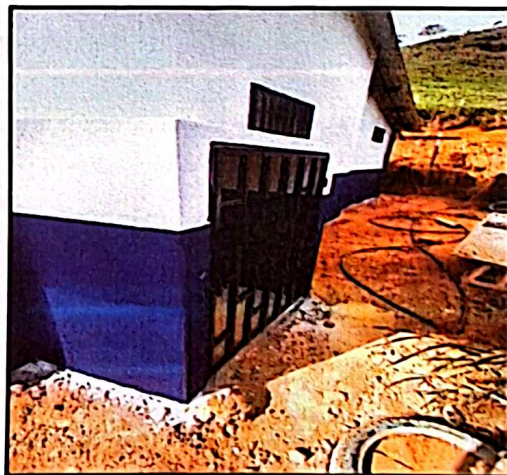
*Ilustración 14 Nicho de gas*
