| <br><b>Findeter</b><br>Banca de Desarrollo Territorial | <b>ACTA DE ENTREGA Y RECIBO A SATISFACCIÓN</b> | <b>Código:</b> GES-FO-024 |

| INFORMACIÓN DEL CONTRATO, PROYECTO, FASE O ETAPA | |
|---|---|
| OBJETO DEL CONTRATO | "ELABORACIÓN DE DIAGNÓSTICOS, ESTUDIOS TÉCNICOS, DISEÑOS Y EJECUCIÓN DE OBRAS DE MEJORAMIENTO EN LAS INSTITUCIONES EDUCATIVAS OFICIALES DEL DEPARTAMENTO DE NORTE DE SANTANDER (GRUPO 17), PRIORIZADAS POR EL MINISTERIO DE EDUCACIÓN NACIONAL Y VIABILIZADOS POR FINDETER." |
| NÚMERO DEL CONTRATO | 058-PAF-MENPNIE-O-123-2024 |

Una vez verificados los alcances objeto del contrato, específicamente en el C.E.R. Los Mesones – Sede Mesones municipio de Teorama, se identificó que éstos se encuentran debidamente terminados, cumpliendo con los requerimientos, normas y especificaciones técnicas, y que NO se presentan faltantes o pendientes por ejecutar, realizando la entrega dentro del plazo contractual establecido.

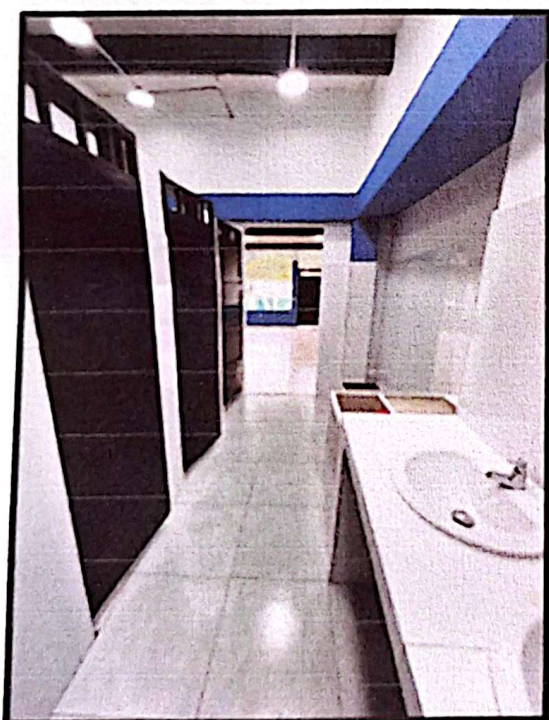
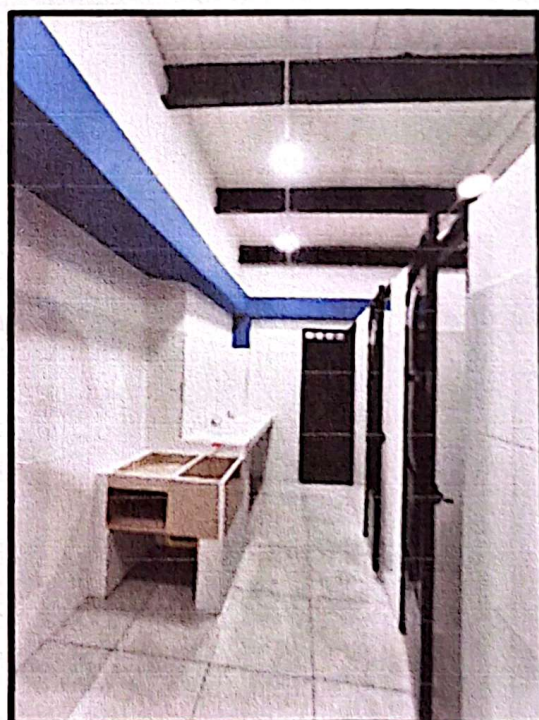
La batería sanitaria está compuesta por tres (3) sanitarios con sus respectivos bizcochos o tapas, una (1) ducha y dos (2) lavamanos de sobreponer con su respectiva grifería, instalados sobre mesón en concreto con acabado en cerámica. Los muros cuentan con enchape a una altura de 1.80 m y estuco plástico pintado en la parte superior restante. Se dispone de un (1) espejo instalado en el área de los lavamanos, cuatro (4) puertas para batería sanitaria en lámina cold rolled C. 18 con anticorrosivo y acabado en pintura, cada una con su respectivo pasador en el mismo material. Asimismo, cuenta con cuatro (4) ventanas de ventilación con vidrio, dos (2) sifones en piso con rejilla plástica, un (1) interruptor triple y ocho (8) luminarias. El acabado del piso corresponde a cerámica antideslizante. Esta batería sanitaria dispone además de lavadero, una (1) llave de jardín y poceta lava traperos con una (1) llave de jardín.

En la parte superior, se encuentra instalada una cubierta termoacústica tipo sándwich, calibre 26, pintada a dos caras, con núcleo de poliuretano de  $e=25-30$  mm, acompañada de caballetes, goteros y estructura metálica conformada por perlines y correas metálicas PHR C 100x50x2.0 mm, todas con acabado anticorrosivo y pintura en buen estado.

*Ilustración 1 batería sanitaria intervenida*

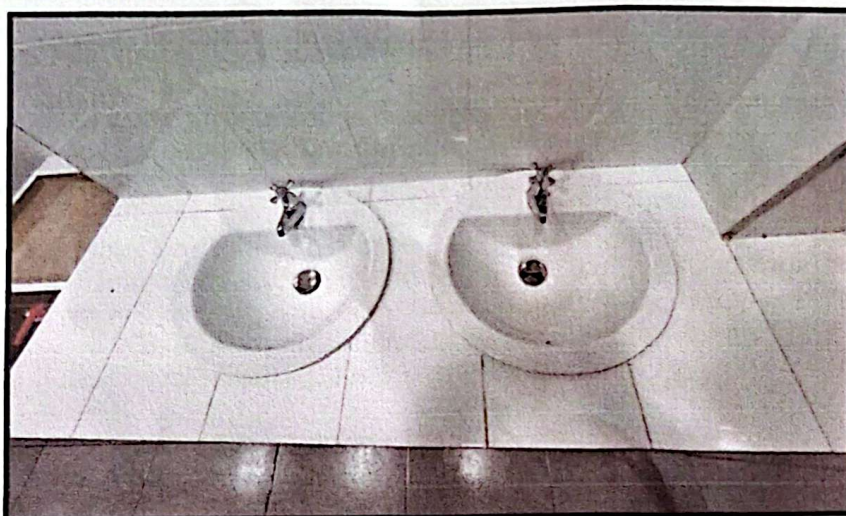
*Ilustración 2 lavamanos intervenidos*

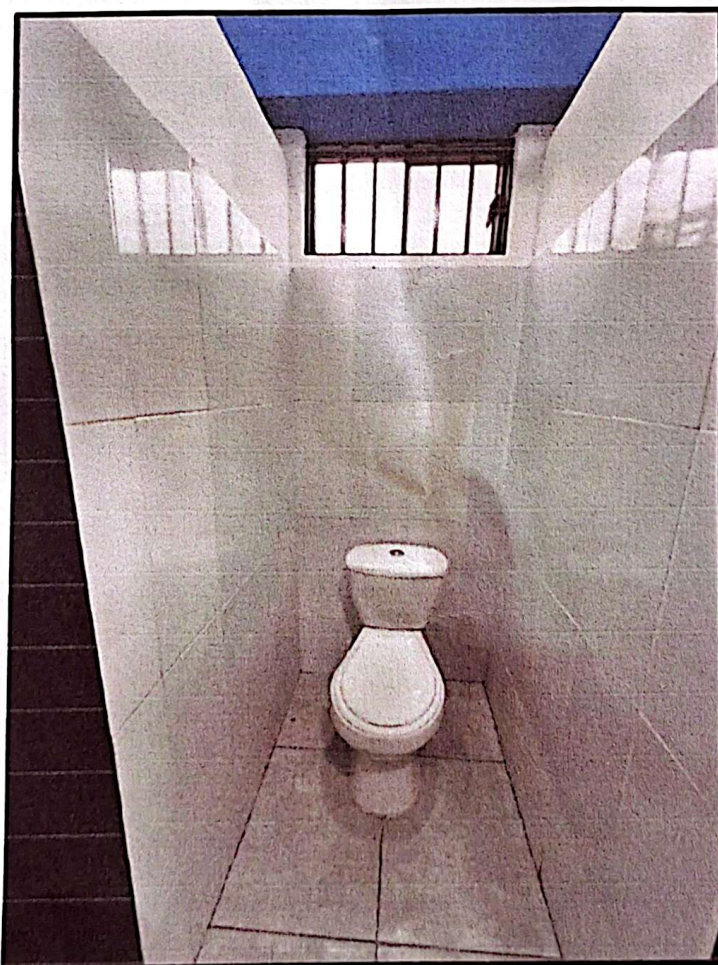
*Ilustración 3 sanitarios intervenidos*

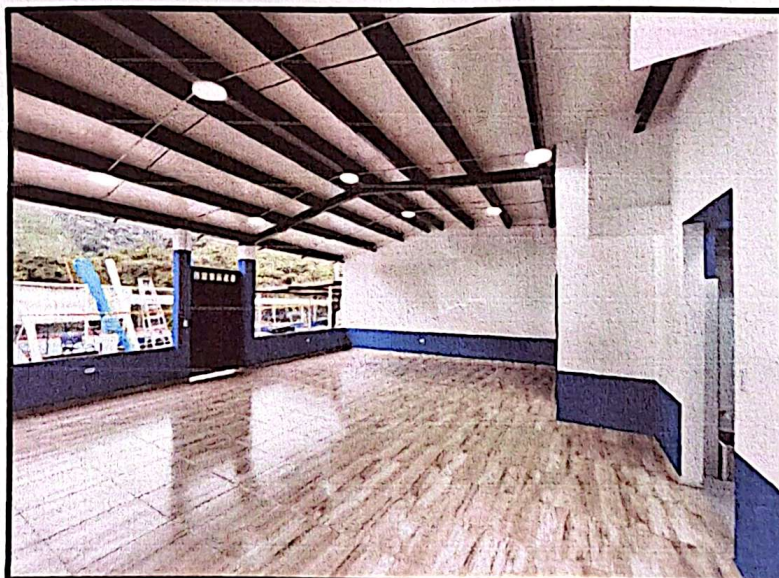
El área de comedor se encuentra igualmente terminada, con muros estucados y pintados en óptimas condiciones. Cuenta con nueve (9) luminarias, un (1) interruptor triple, seis (6) tomacorrientes dobles. En este espacio se encuentra también el tablero eléctrico con espacio para totalizador, equipado con puerta y compuesto por doce (12) y equipado con seis (6) breakers de 1x20 A, un (1) breakers de 2x60 A, todos en perfecto estado y sistema de puesta a tierra. El acabado de piso corresponde a cerámica antideslizante, complementado con guarda escoba en cerámica instalado perimetralmente.

En la parte superior, el área cuenta con cubierta termoacústica tipo sándwich, calibre 26, pintada a dos caras, con núcleo de poliuretano de  $e=25-30$  mm. La cubierta está complementada con caballetes, goteros y estructura metálica en perlines y correas metálicas PHR C 220x80x2.0 mm, todas con acabado anticorrosivo y pintura en buen estado.

*Ilustración 4 área de comedor intervenida*

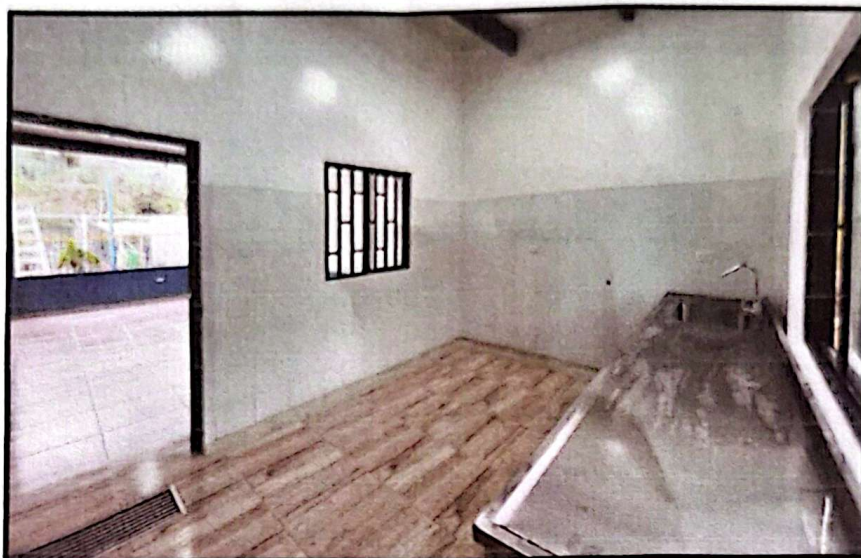
En el área de cocina, los muros cuentan con enchape hasta una altura de 1.80 m y pintura epóxica en la parte superior. Se dispone de mesón en acero inoxidable con poceta, grifería y accesorios necesarios para su adecuado funcionamiento. Asimismo, se instaló una (1) rejilla en acero inoxidable para el cárcamo de lavado, junto con un sifón de piso y rejilla plástica. Esta área cuenta con tres (3) tomacorrientes dobles tipo GFCI, un (1) interruptor sencillo, y dos (2) luminarias.

*Ilustración 5 área de cocina intervenida*

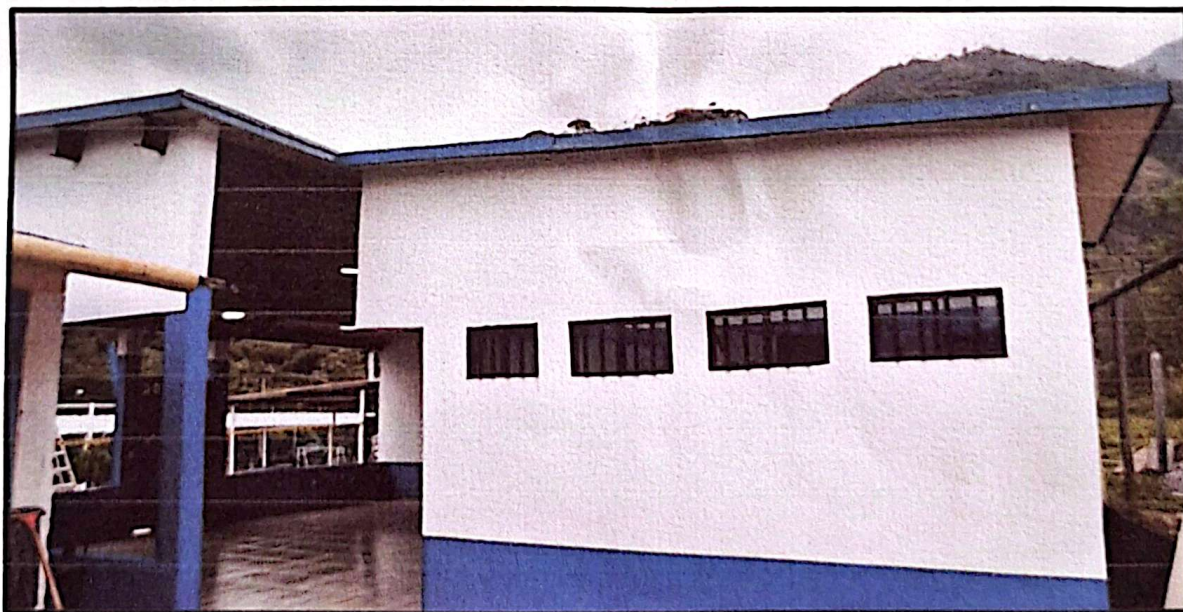
Los acabados exteriores se encuentran completamente terminados, con muros estucados y pintados con pintura tipo Koraza, sin presencia de manchas, fisuras ni desprendimientos, y con todas sus juntas debidamente emboquilladas.

Dispone de canales y bajantes para el manejo de aguas lluvias, siete (7) luminarias. Asimismo, cuenta con un nicho destinado al almacenamiento de las pipas de gas.

*Ilustración 6 fachada lateral intervenida*

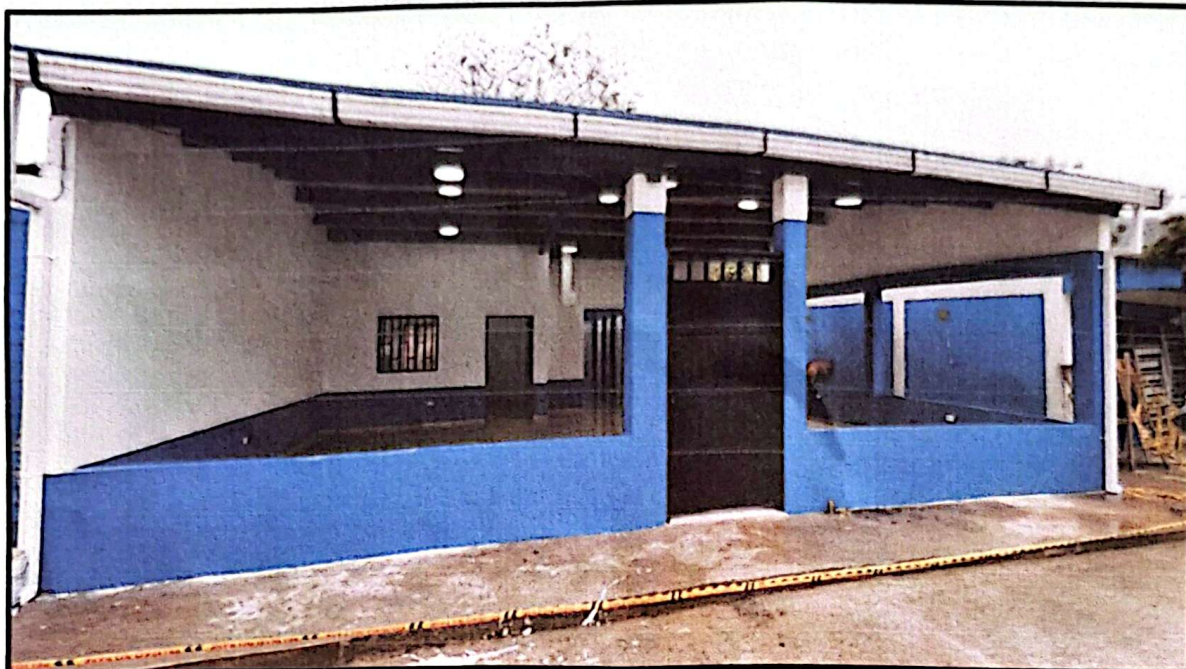
*Ilustración 7 fachada principal comedor intervenida*

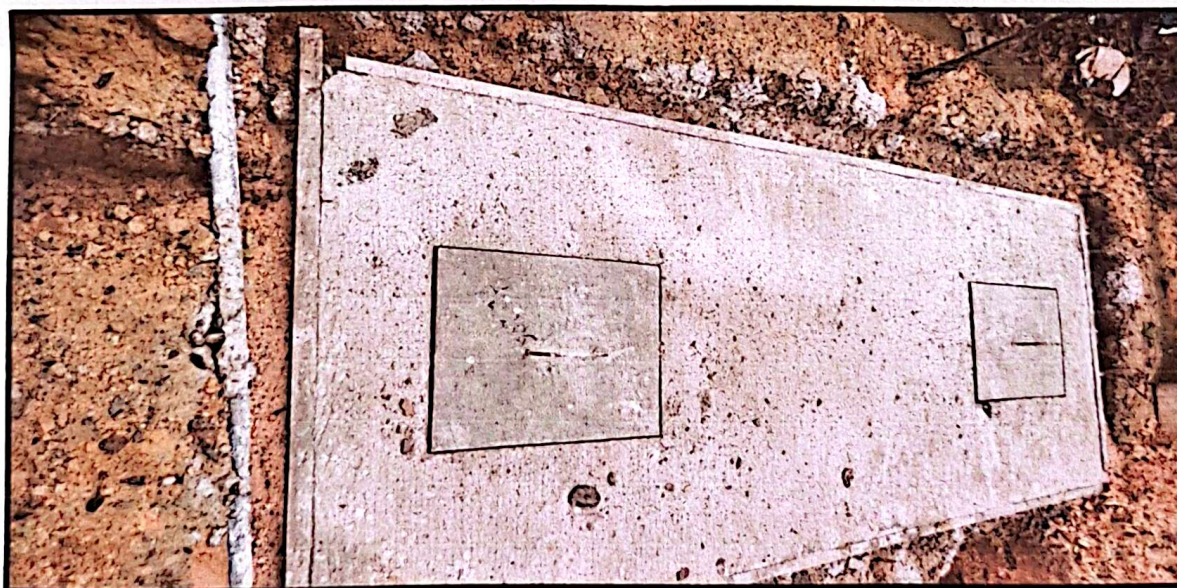
Para el manejo de aguas residuales, dispone de un sistema de pozo séptico compuesto por dos (2) compartimentos y un campo de infiltración conformado por dos (2) ramales con tubería PVC perforada.

*Ilustración 8 sistema de pozo séptico*
