Nombre y Apellidos del Profesional:	YERSON ARIAS RIVERA	Gerencia:	INFRAESTRUCTURA
Objetivo de la visita:	VISITA TECNICA INFRAESTRUCTURA MINISTERIO DE TRABAJO - IBAGUE, TOLIMA	Programa:	REFORZAMIENTO ESTRUCTURAL DE LA SEDE TERRITORIAL MINISTERIO DE TRABAJO
Fecha de visita:	7-jul-20	Proyecto:	INFRAESTRUCTURA MINISTERIO DE TRABAJO
Lugar de la visita:	VISITA TECNICA INFRAESTRUCTURA MINISTERIO DE TRABAJO	Contrato No: (Obra, Consultoria, Suministro, según aplique)	CONVENIO 465 - MINISTERIO DE TRABAJO
Municipio:	IBAGUE	Contrato No: (Interventoría cuando aplique)	CONVENIO 465 - MINISTERIO DE TRABAJO
Departamento:	TOLIMA	Número de comisión:	20-07-028138 - 41278

No.	Descripción
1	Revisión estado actual infraestructura
2	Registro fotográfico infraestructura
3	Diseños existentes
4	Licencia de Construcción

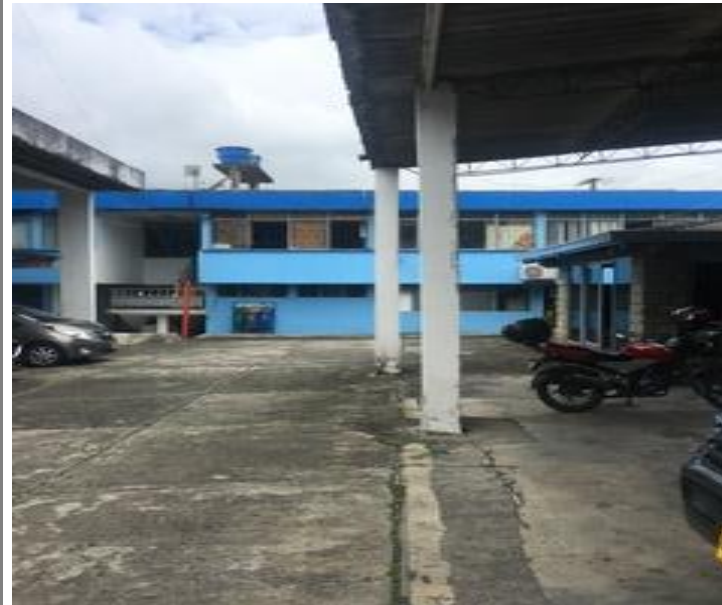
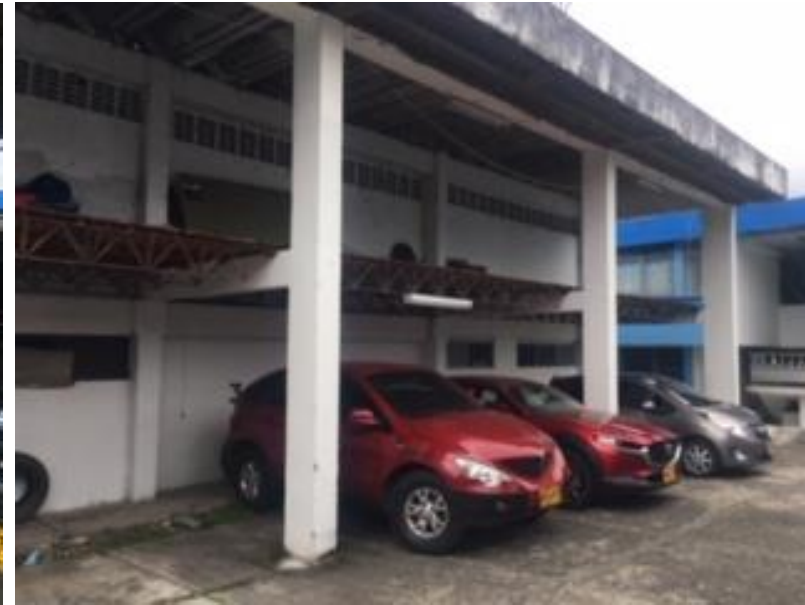
No.4 Parqueadero con placa contrapiso desnivelada y fisurada y columnas fisuradas

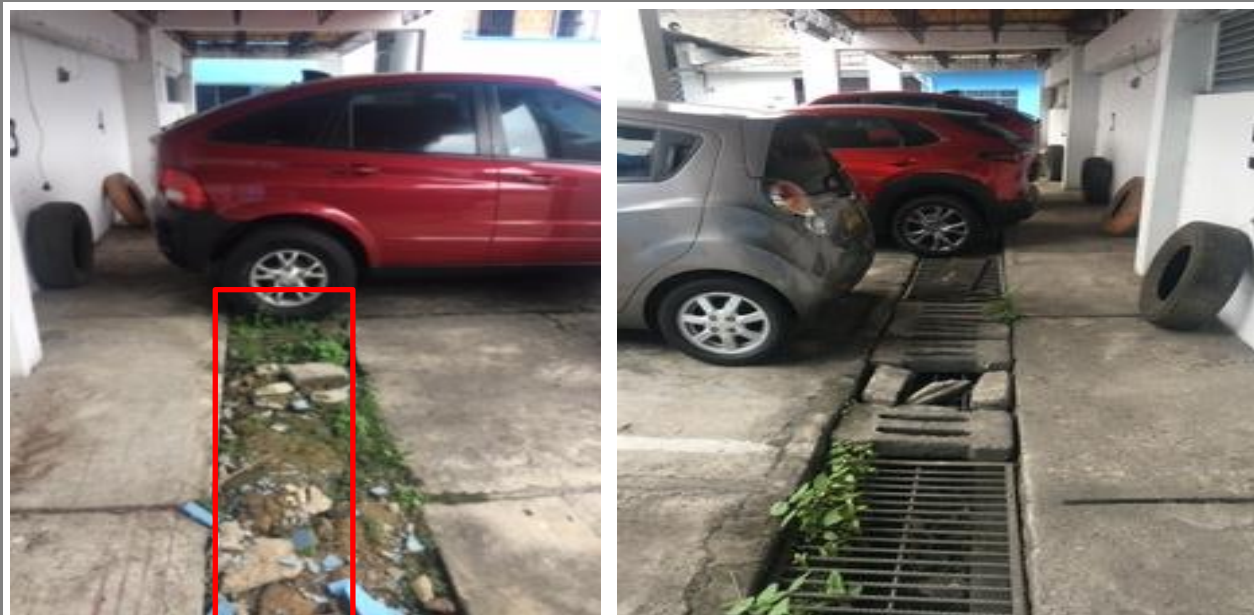
No.5 Sistema de control de aguas lluvias en parqueadero tapadoy colapsado.

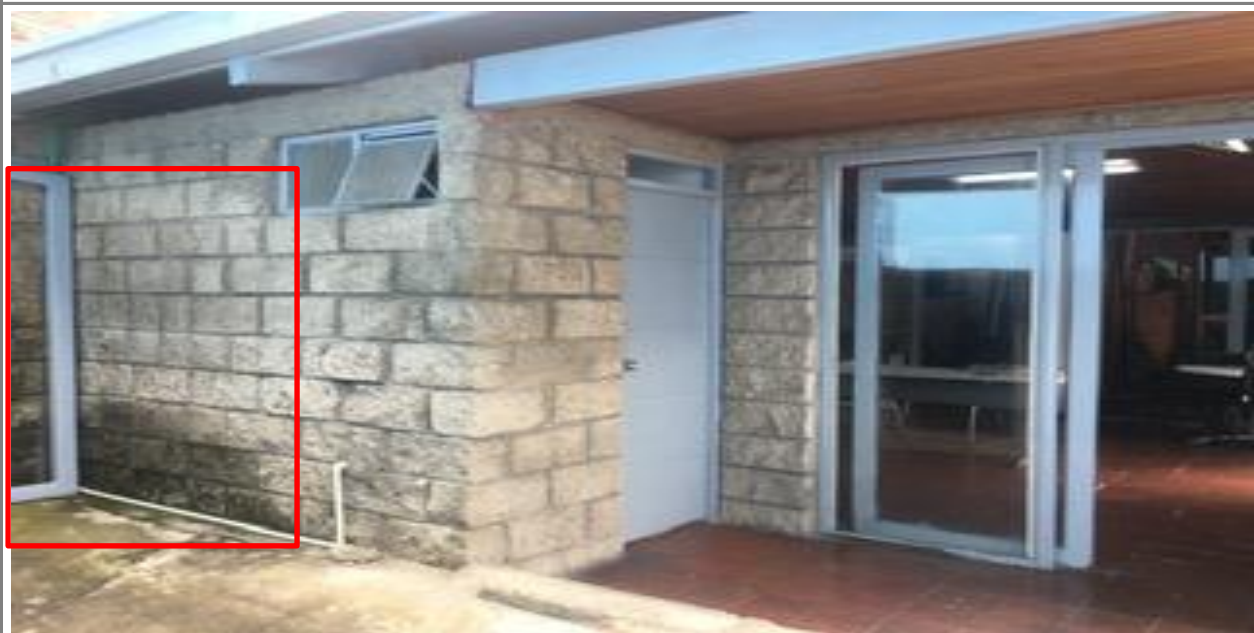
No.7 Humedad externa Oficina de Direccion del Ministerio de Trabajo

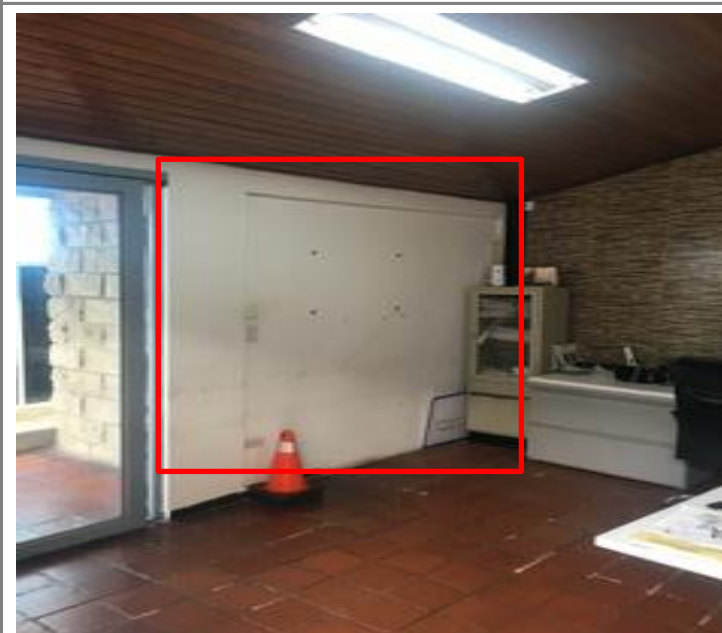
No.8 Humedad interna Oficina de Direccion del Ministerio de Trabajo

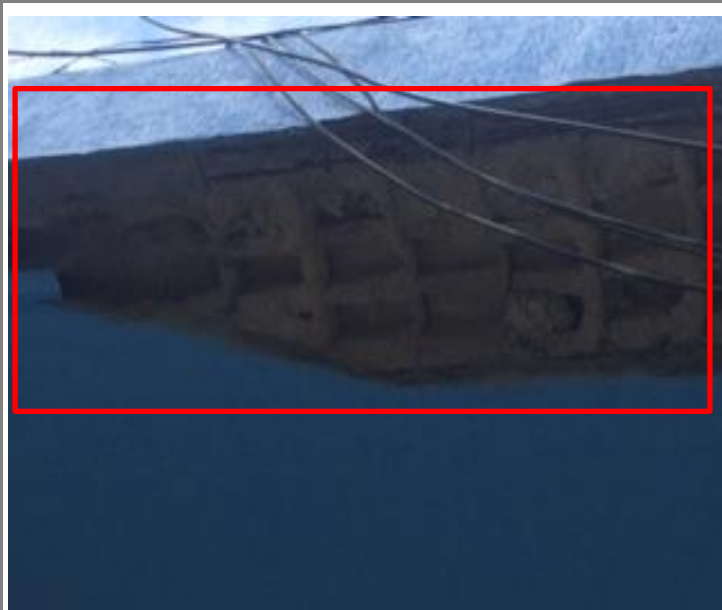
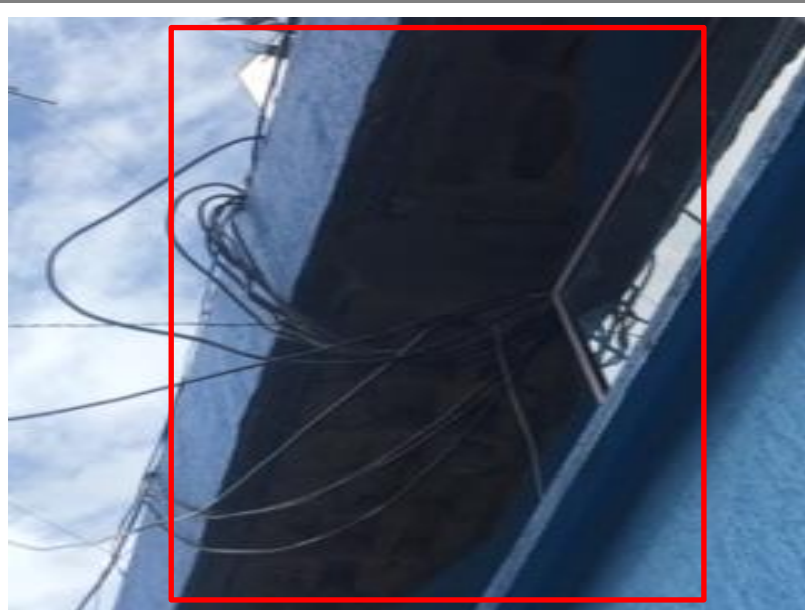
No.10 Desprendimiento de concreto de la viga canal existente Edificio Primer piso Oficinas del Ministerio de Trabajo y Segundo Piso Oficinas de Direccion de Riego Departamental.

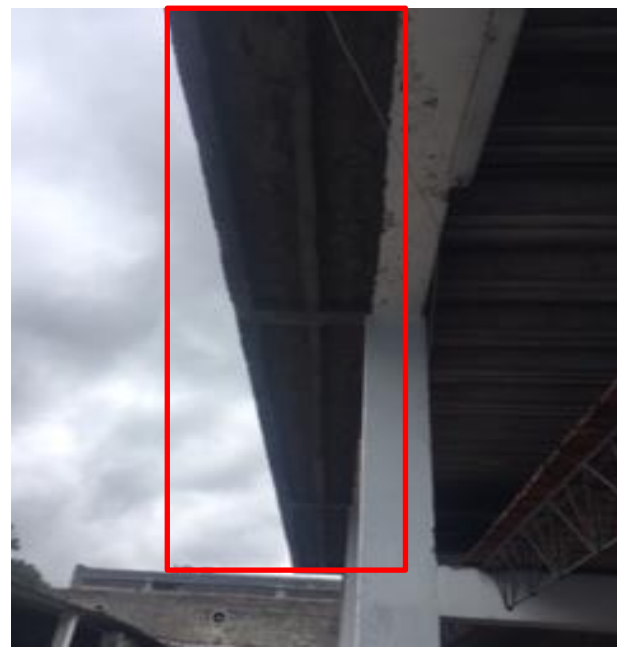
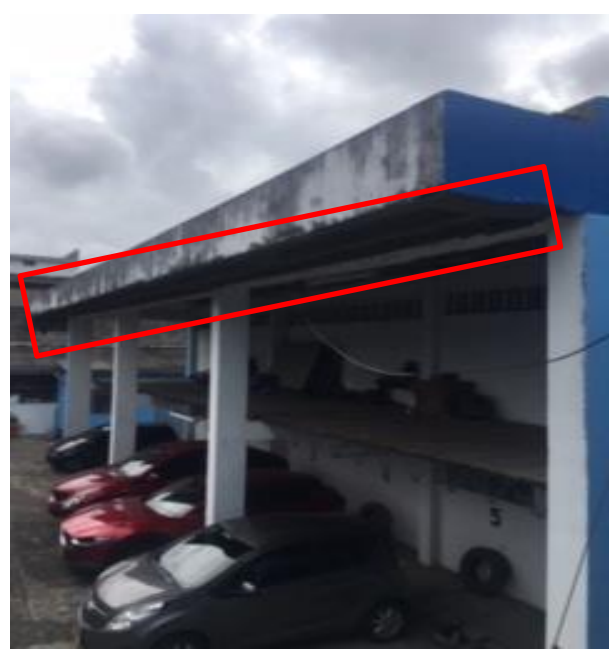
No.11 Desprendimiento de concreto en viga canal de estructura de la bodega de alimentos de la Dirección de Riego Departamental.

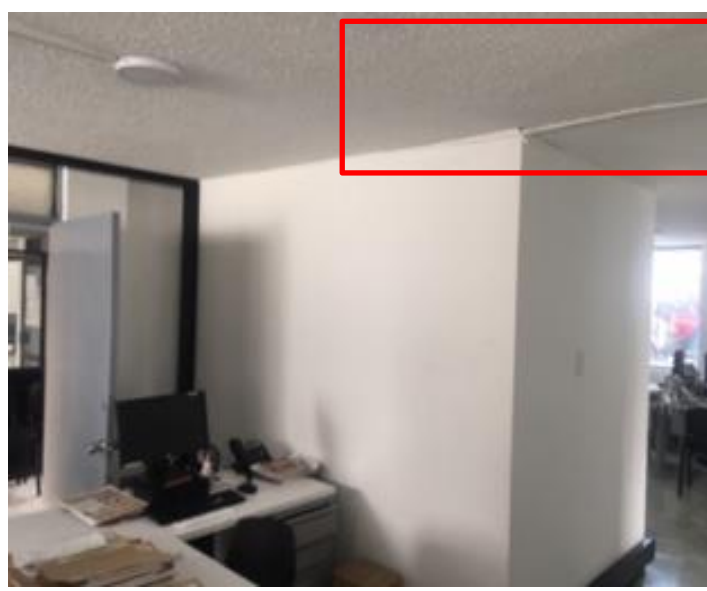
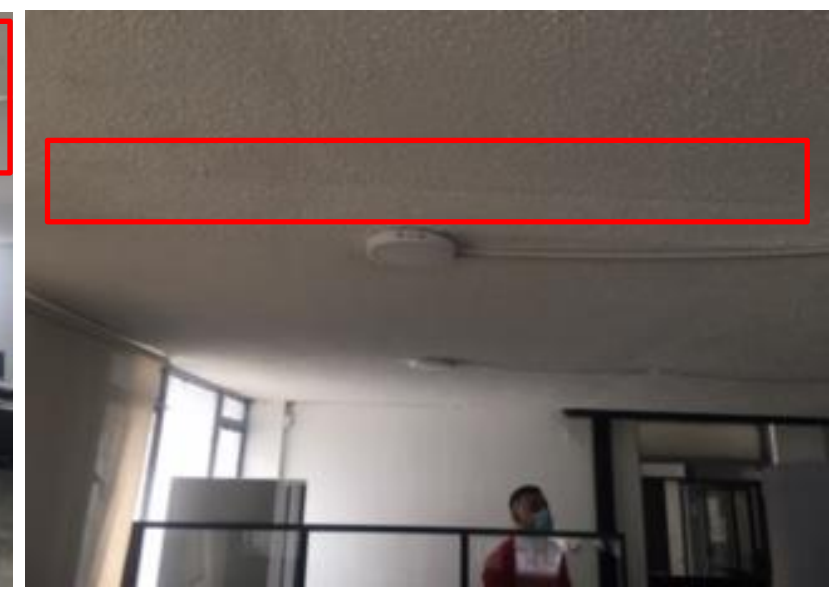
No.14 Placa Nivel 2 con deflexion

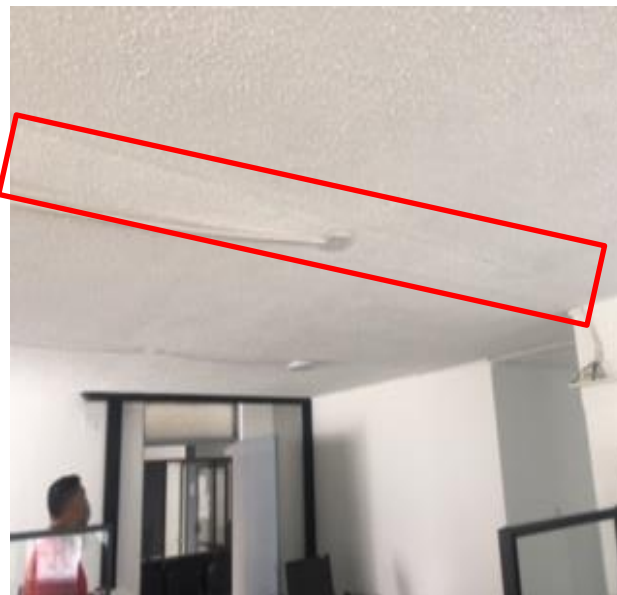
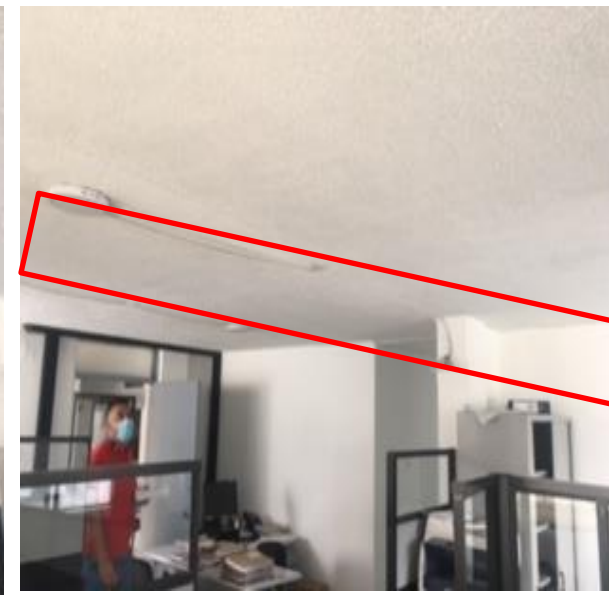
No.15 Placa Nivel 2 con deflexion

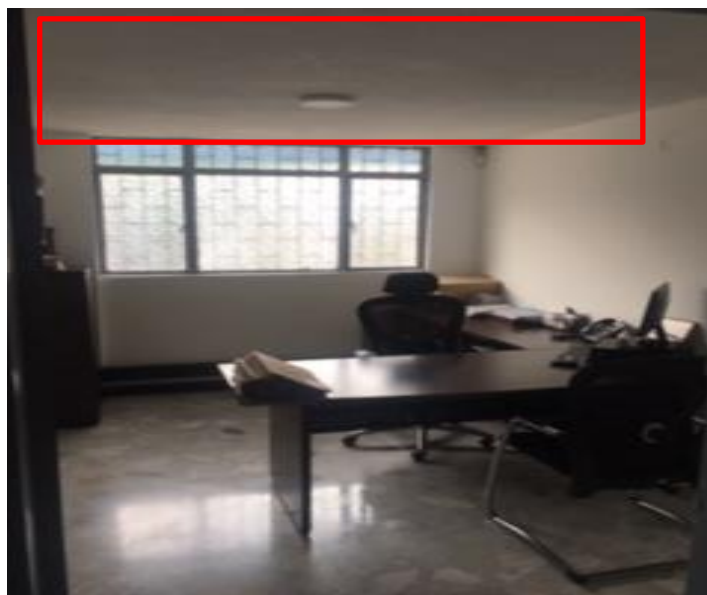
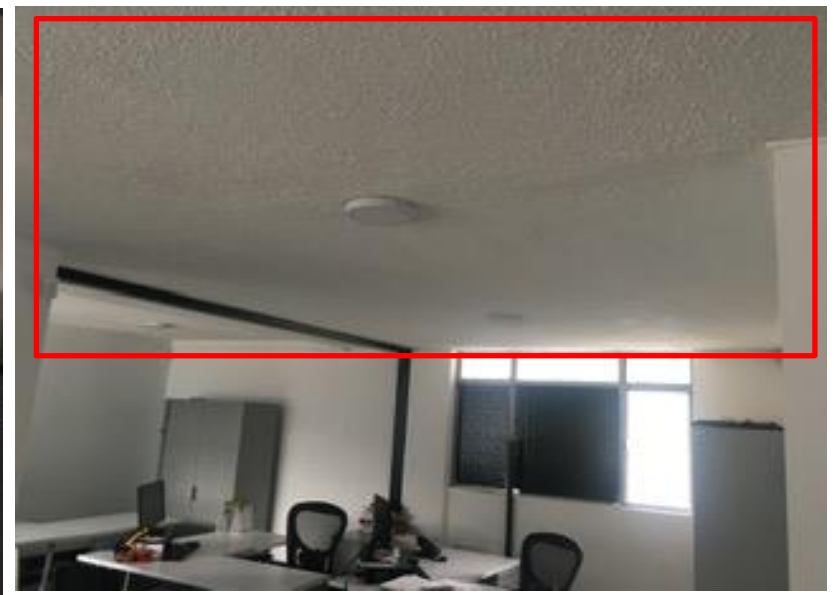
No.16 Placa Nivel 2 con deflexion

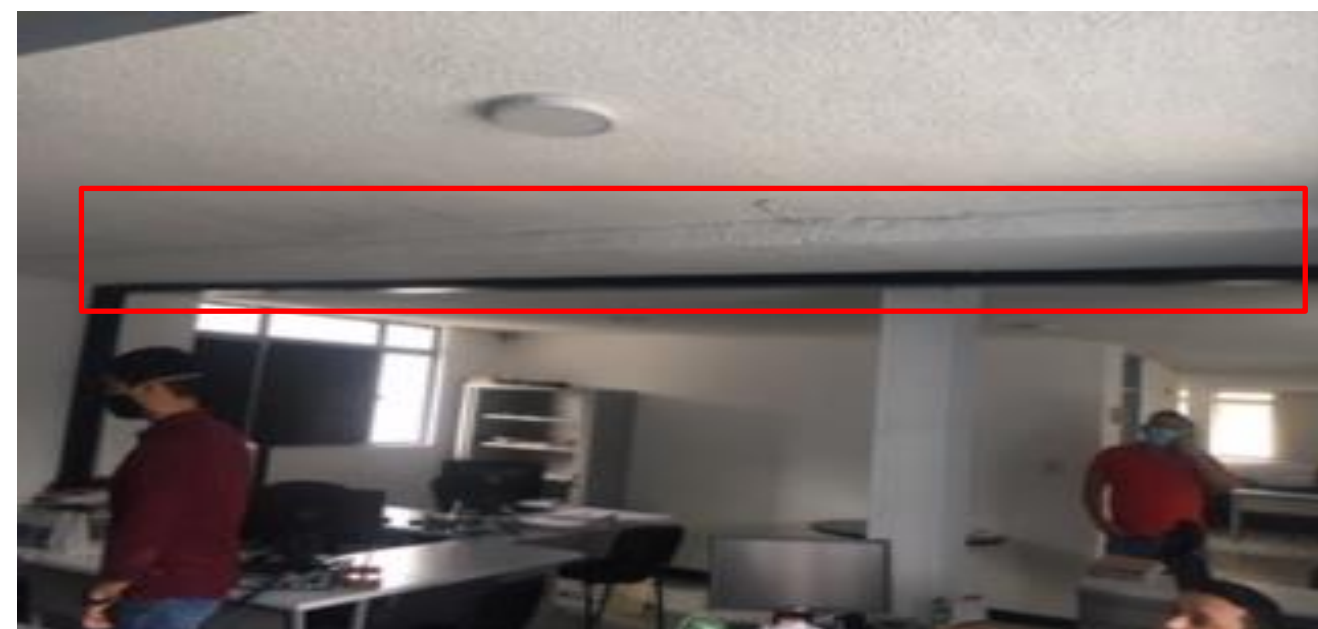
No.18 Viga aerea Nivel 2 con deflexion

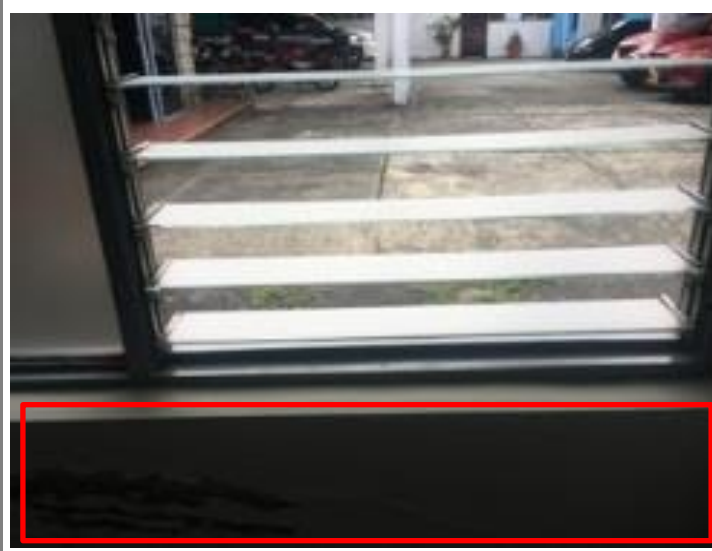
No. 21 Oficina de coordinacion y Vigilancia Ministerio de Trabajo con humeda sobre muros.

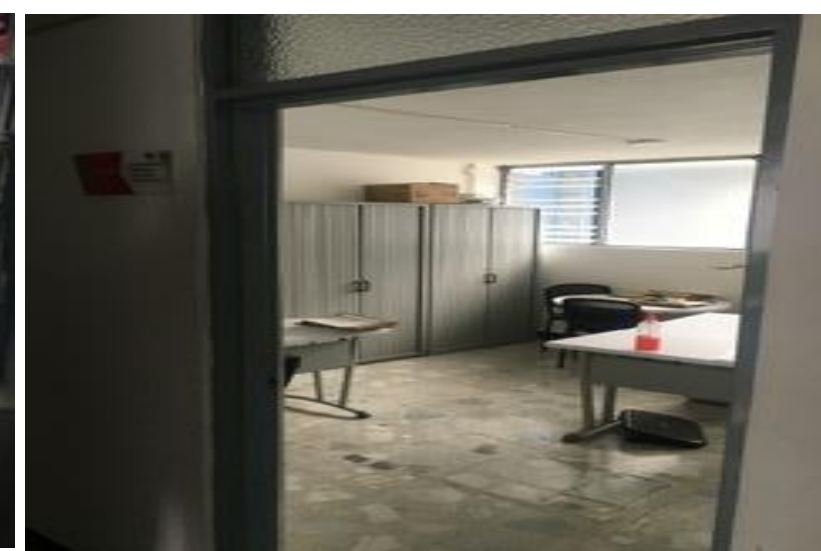
No. 22 Nivel piso Parquedero y humedad muro Oficina oordinacion y Vigilancia Ministerio de Trabajo

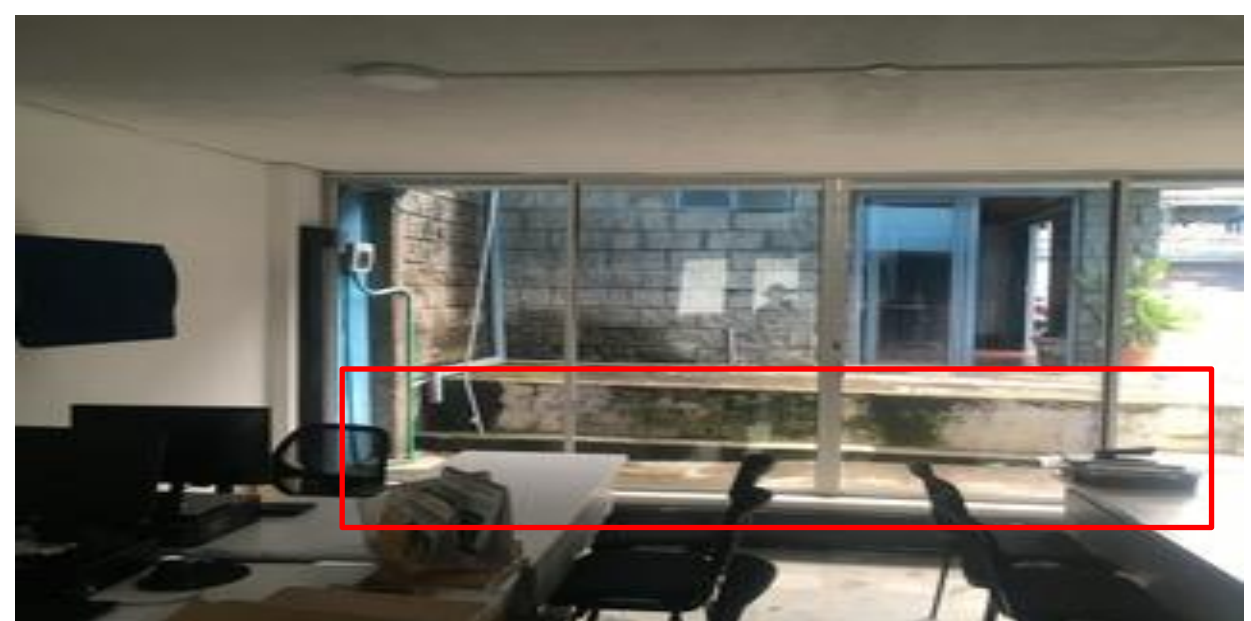
No. 25 Oficina de direccion de Investigacion y Vigilancia - Ministerio de Trabajo - Humedad sobre placa piso y muros.

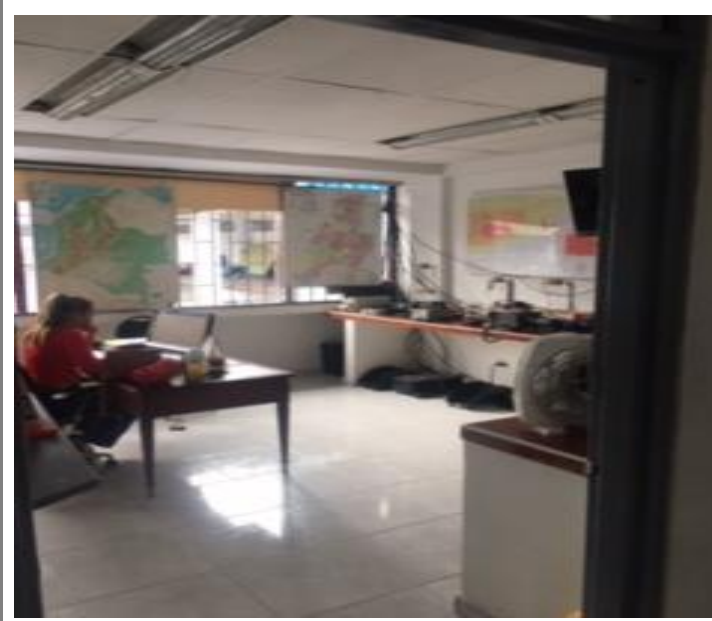
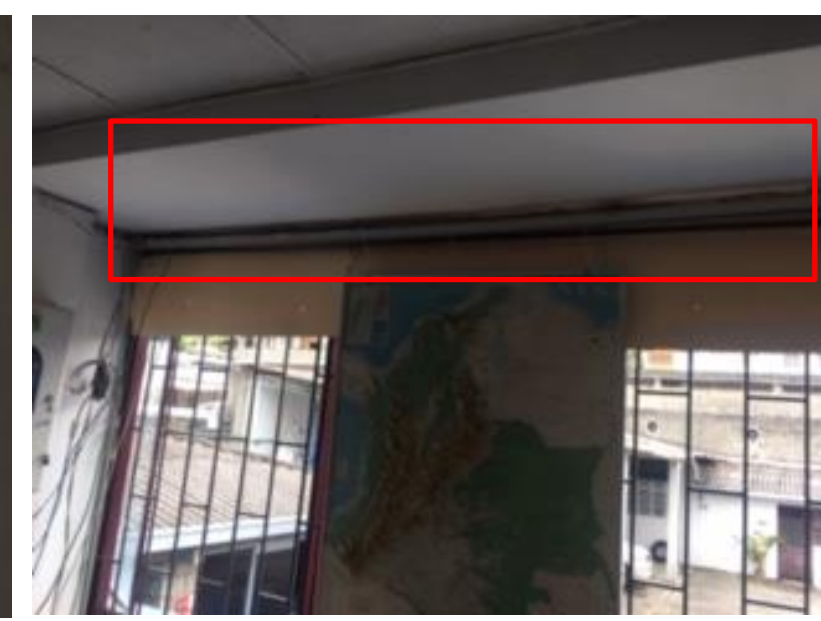
No. 26 oficina de Gestion de Riesgo con humeda y filtracion sobre muro y pegue viga canal.- Segundo Piso.

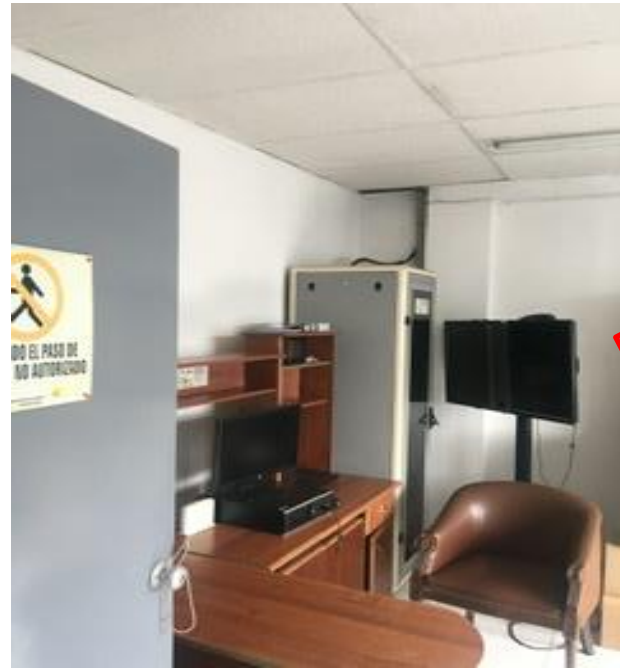
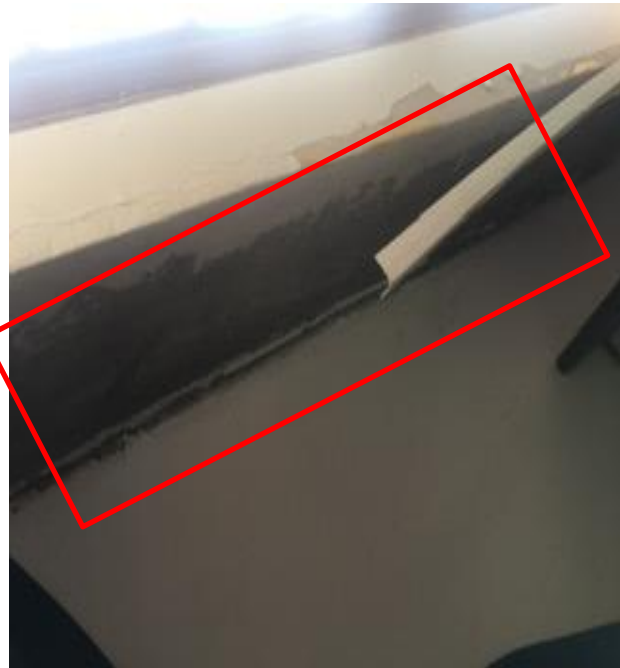
No. 27 Sala de radios - Segundo piso - Humedad y deterioro muros.

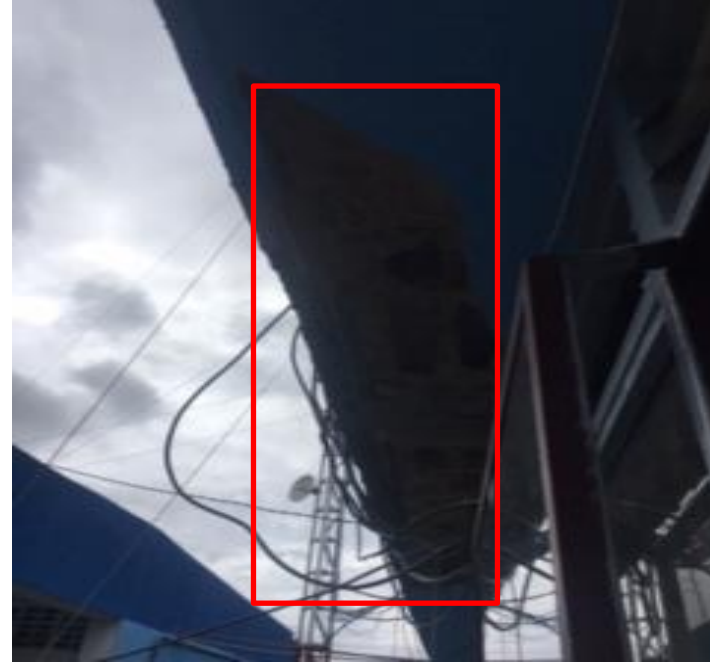
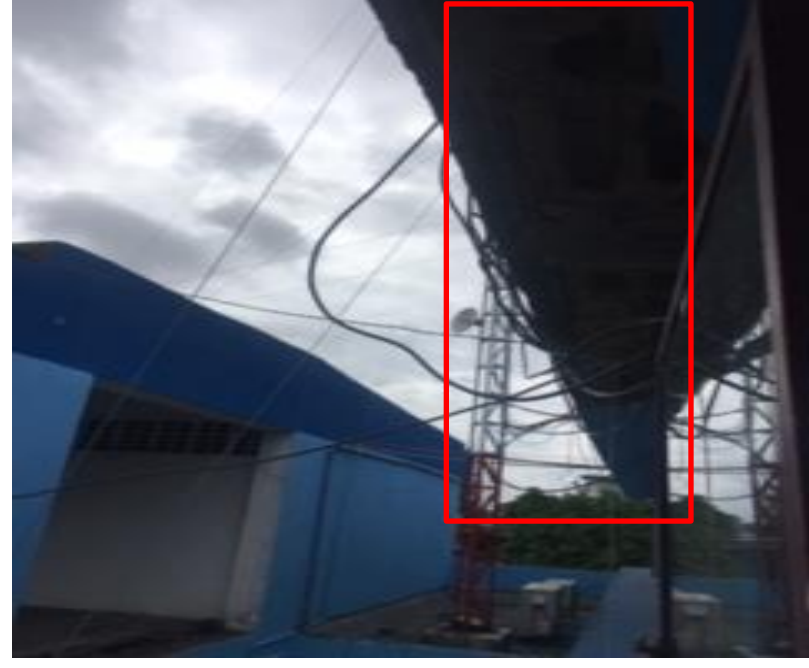
No. 28 Cara inferior viga canal con desprendimiento de concreto y aceros de refuerzo a la vista sueltos y oxidados.

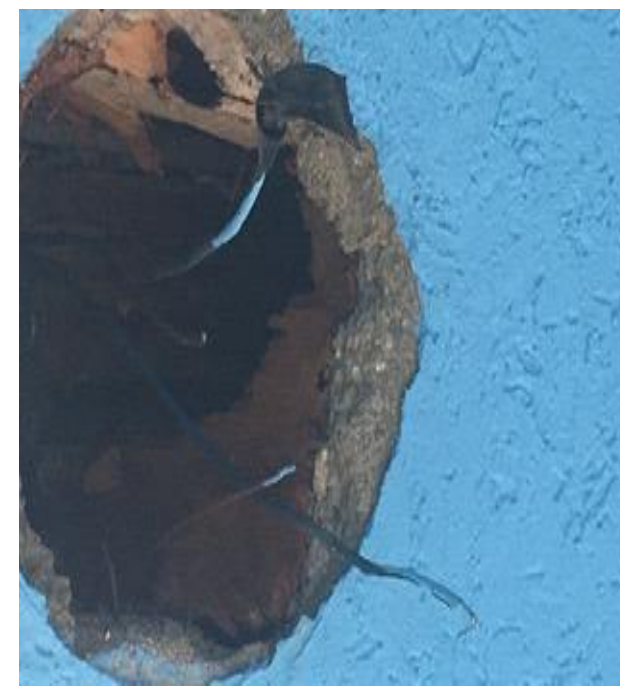
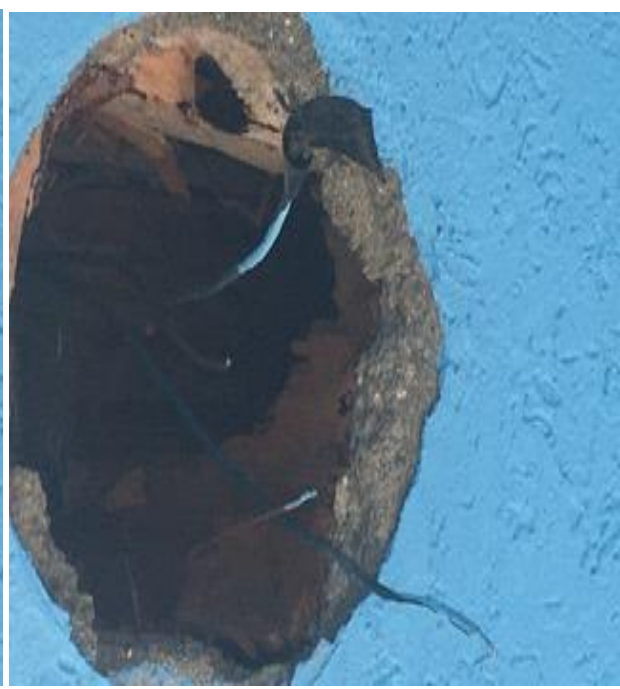
No. 31 Estado palca aerea ubicación antena metalica de comunicaciones de riesgo.

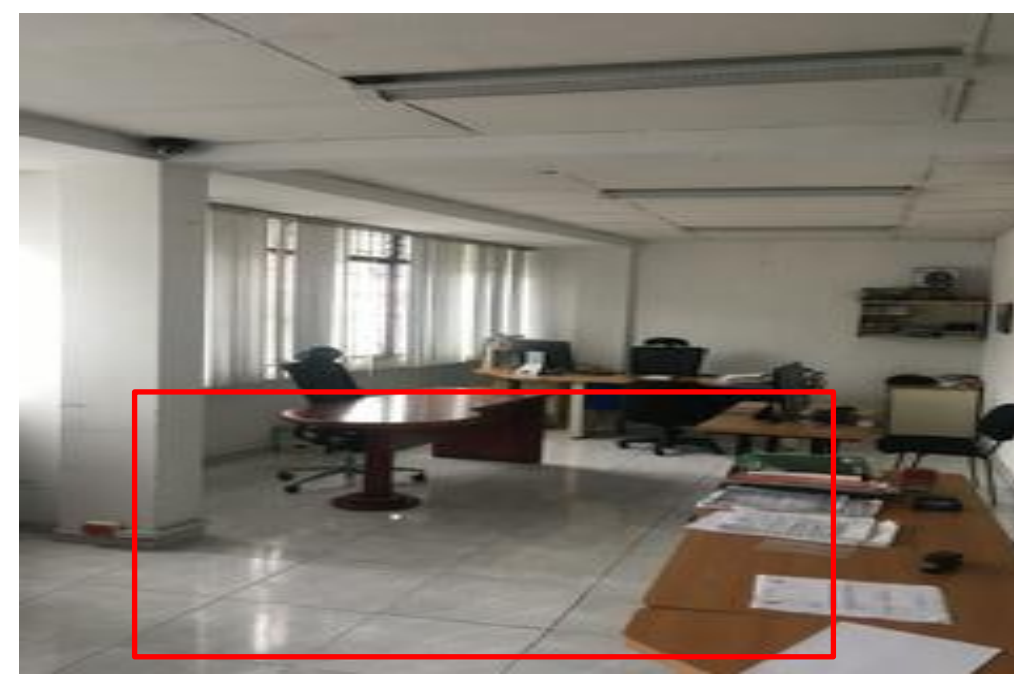
No. 32 Placa piso Nivel 2 desnivelado y con ondulaciones y fisuras

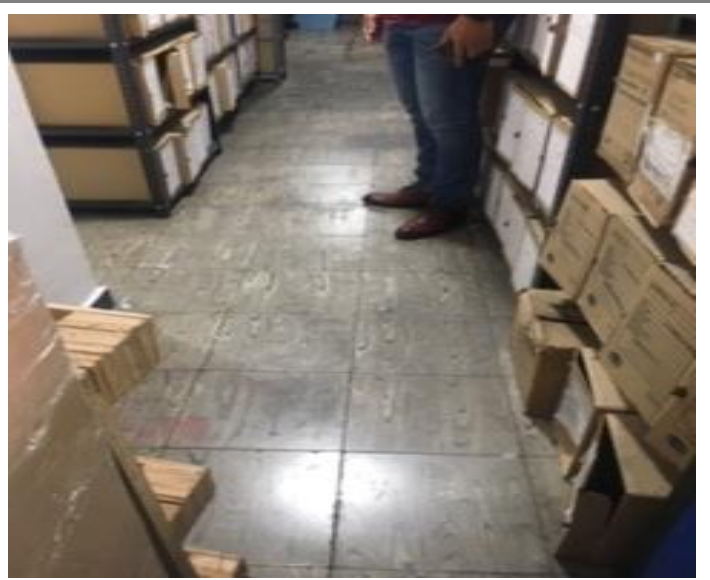
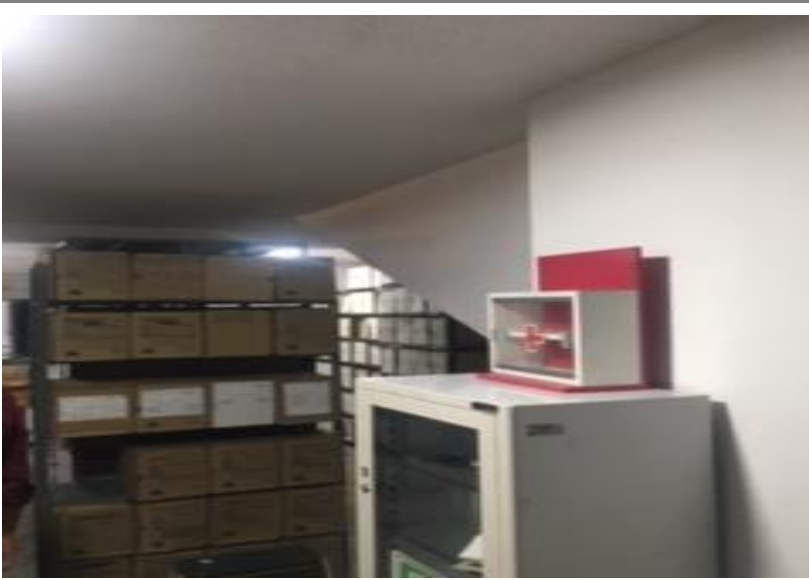
34 Archivo - Minsiterio d eTrabajo - Piso con fisuras y muros con humedad y fisuras

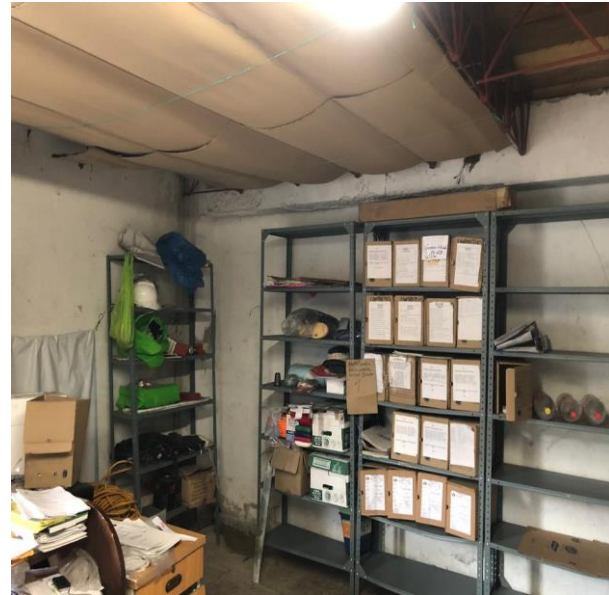
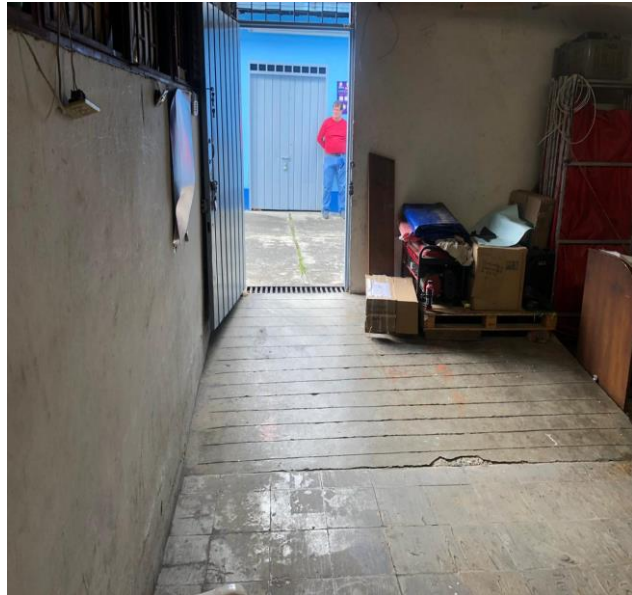
No. 35 Bodega de alimentos primer piso - gestion de riesgo - muros y columnas con fisuras verticales - piso con fisuras y grietas en los pegues.

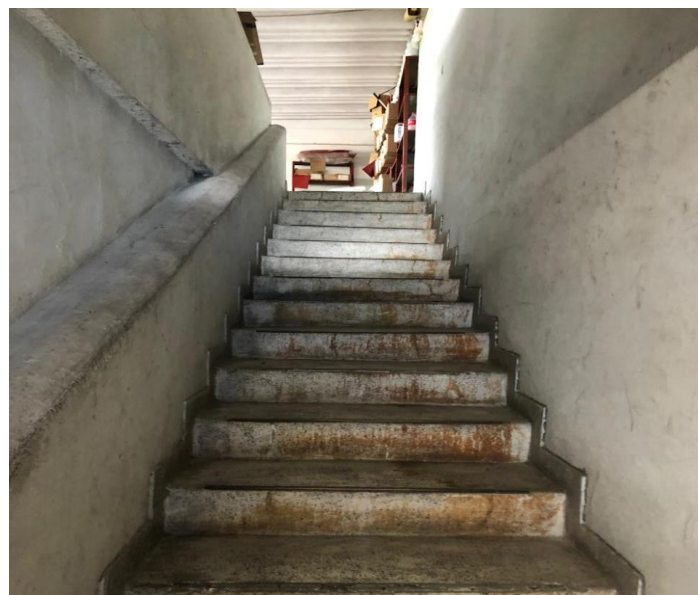
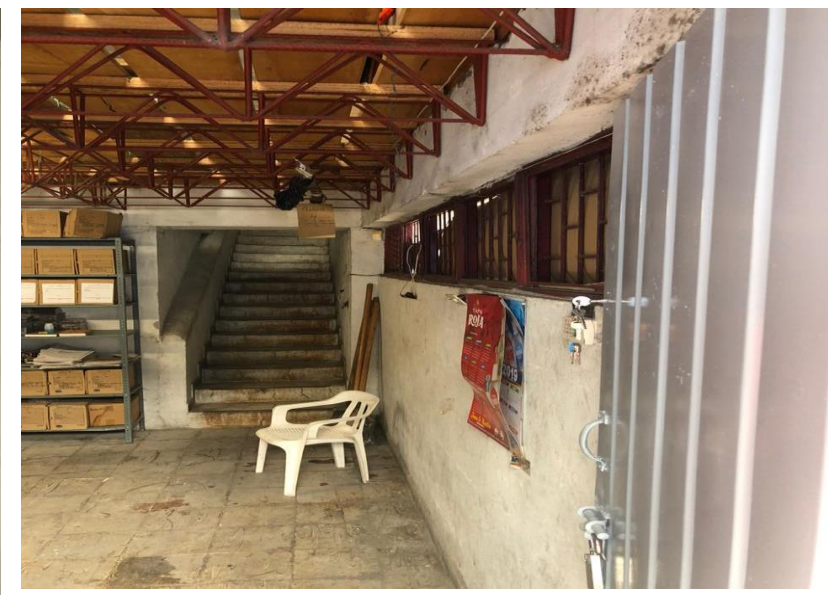
No. 36 Escalera de accesos a bodega de alimentos - Gestion de Riesgo - Escalera con fisuras Horizontales

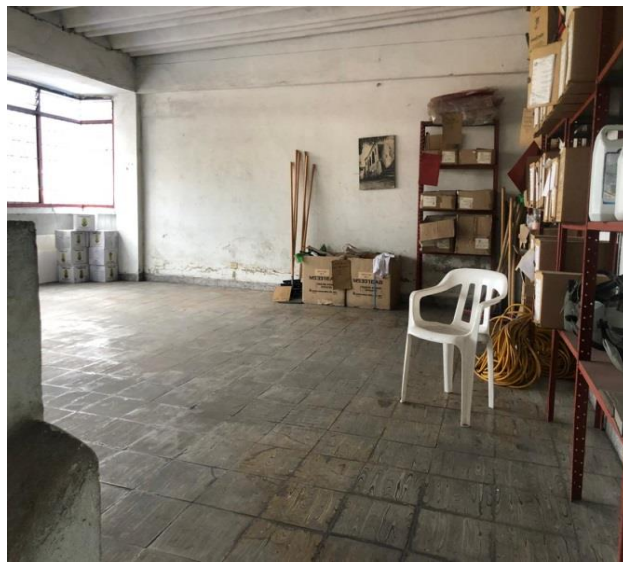
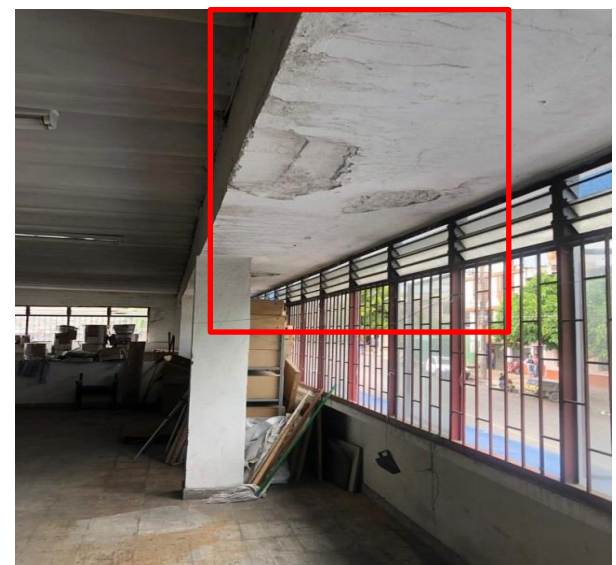
No. 37 Bodega de alimentos nive 2 con fisuras en los muros, columnas y vigas

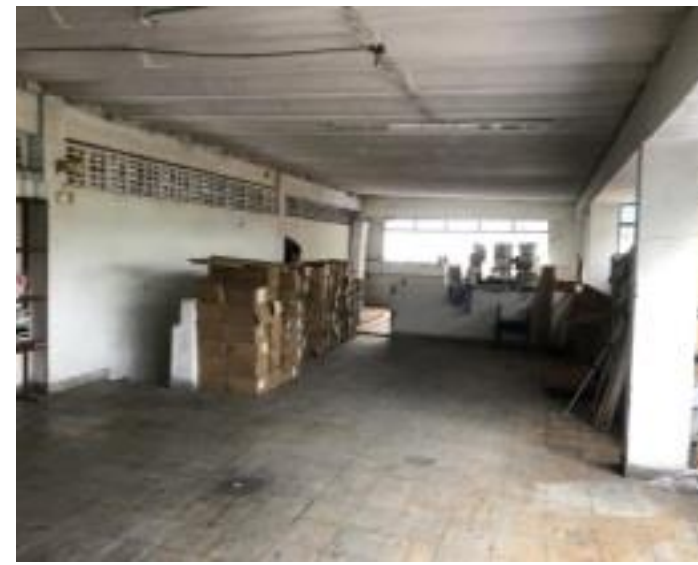
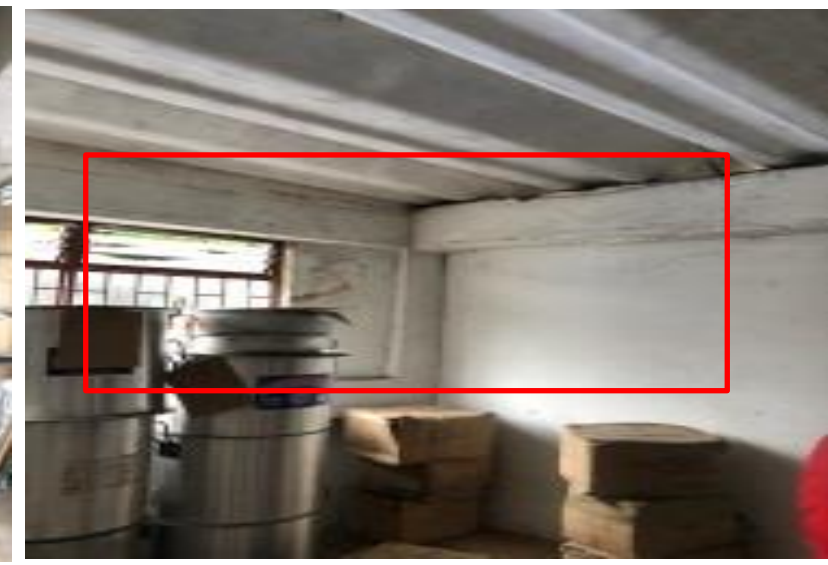
No. 38 Bodega de alimentos nive 2 con fisuras en los muros, columnas y vigas

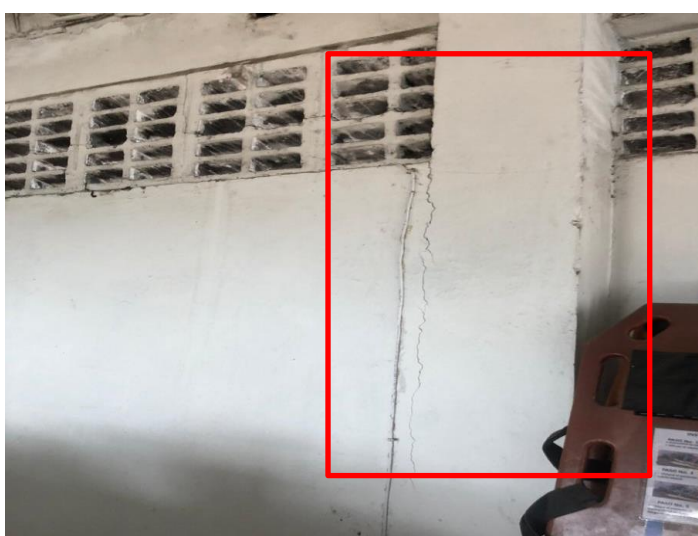
No. 39 Bodega de alimentos nive 2 con fisuras en los muros, columnas y vigas

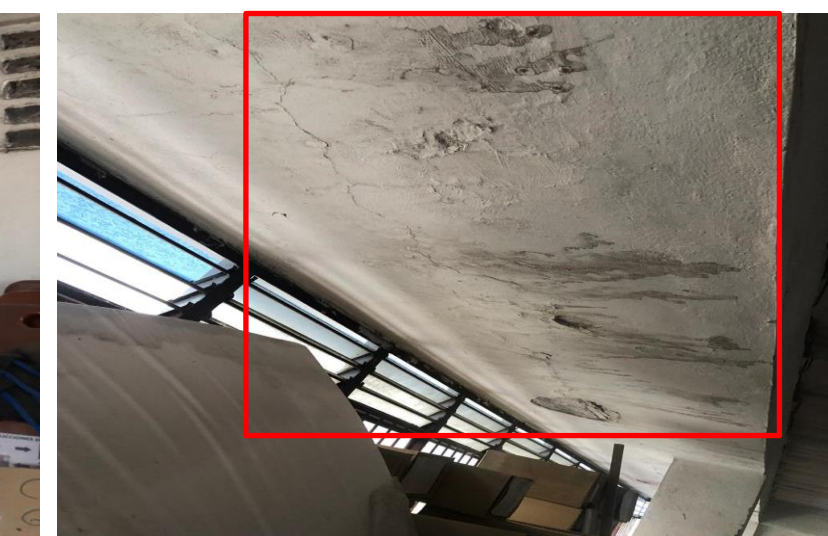
No. 40 Bodega de alimentos nive 2 con fisuras en los muros, columnas y vigas
