**1. INFORMACIÓN GENERAL**

<b>Nombre y Apellidos del Profesional:</b>	EVER CAMILO DEVIA CRIOLLO	<b>Gerencia:</b>	INFRAESTRUCTURA
<b>Objetivo de la visita:</b>	VISITA SEDES SERVICIO DE ASISTENCIA TÉCNICA Y ADMINISTRACION DE RECURSOS DESTINADOS A LA REALIZACION DE LOS ESTUDIOS Y DISEÑOS, ADECUACION Y CONSTRUCCION DE SEDES, DE ACUERDO A LOS REQUERIMIENTOS DEL MINISTERIO - FINDETER MINTRABAJO 465-2019	<b>Programa:</b>	MEJORAMIENTO SEDES DE MINISTERIO DE TRABAJO
<b>Fecha de visita:</b>	DICIEMBRE 23 DE 2019	<b>Proyecto:</b>	Ministerio de Trabajo
<b>Lugar de la visita:</b>	Sede Ministerio de Trabajo (Montería, Córdoba)	<b>Contrato No: (Obra, Consultoría, Suministro, según aplique)</b>	465/2019
<b>Municipio:</b>	BUCARAMANGA	<b>Contrato No: (Interventoría cuando aplique)</b>	
<b>Departamento:</b>	SANTANDER

**6. REGISTRO FOTOGRÁFICO ( 4 piso )**

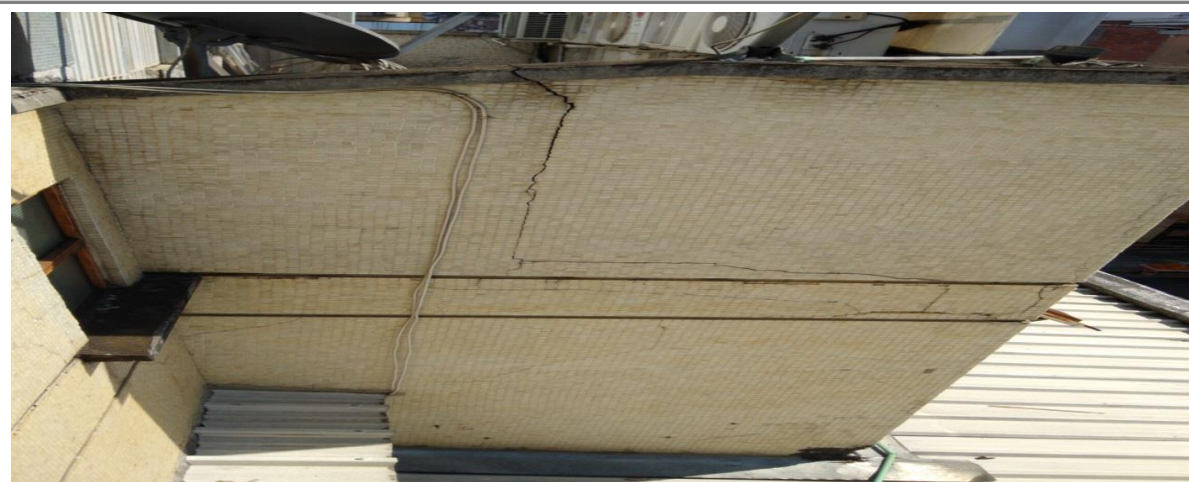
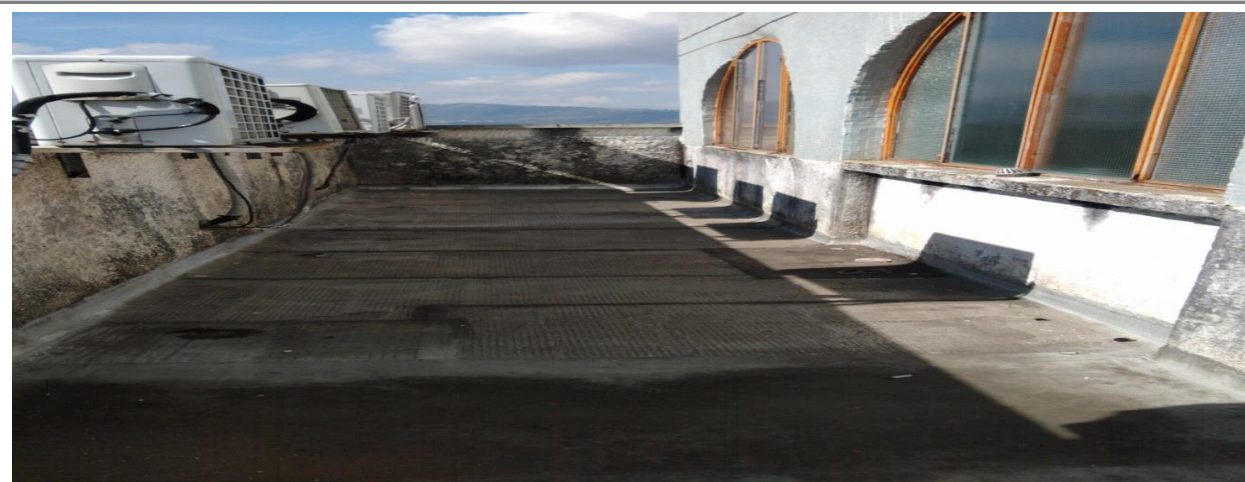
Fotografías al interior de la sede MINTRABAJO BUCARAMANGA

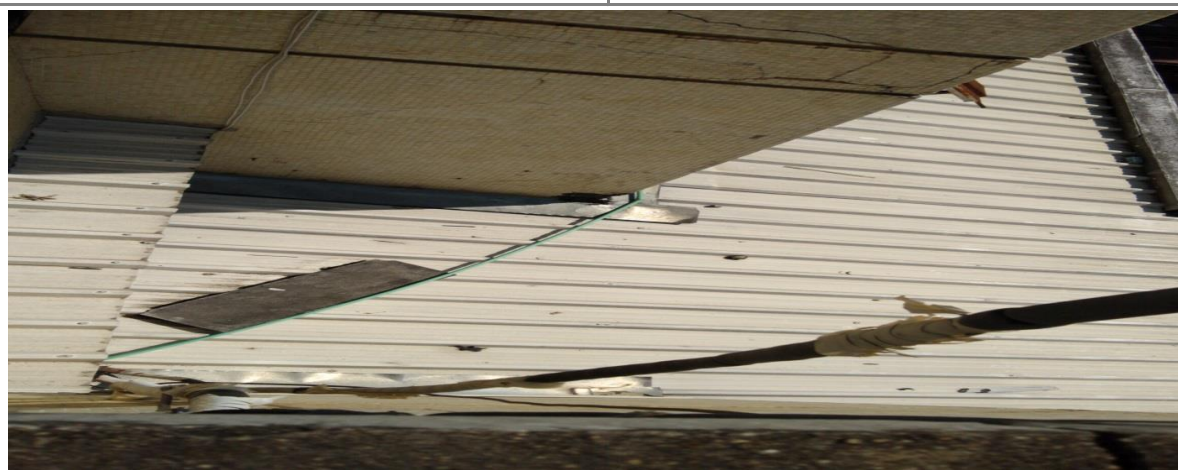
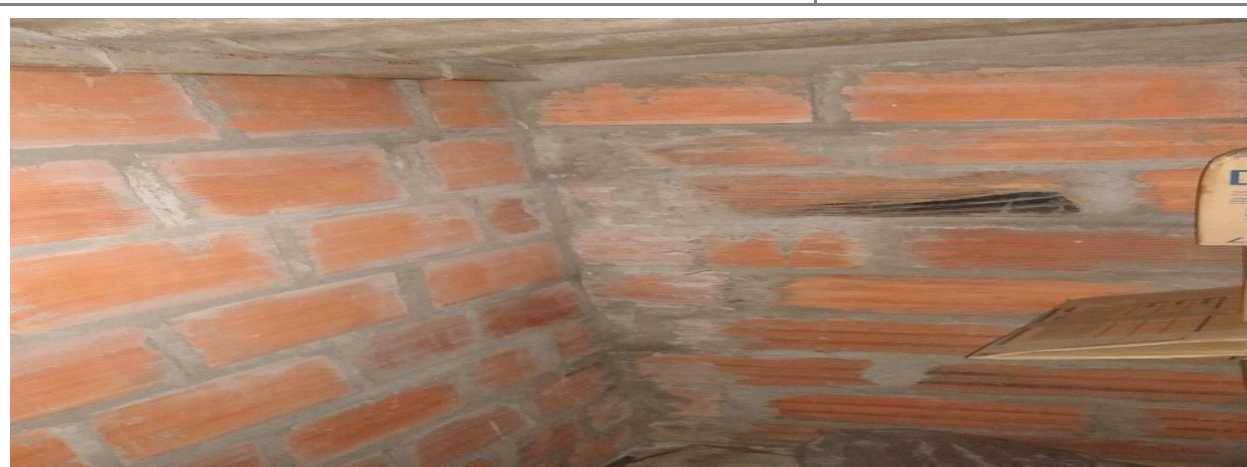
Fotografías al interior de la sede MINTRABAJO BUCARAMANGA

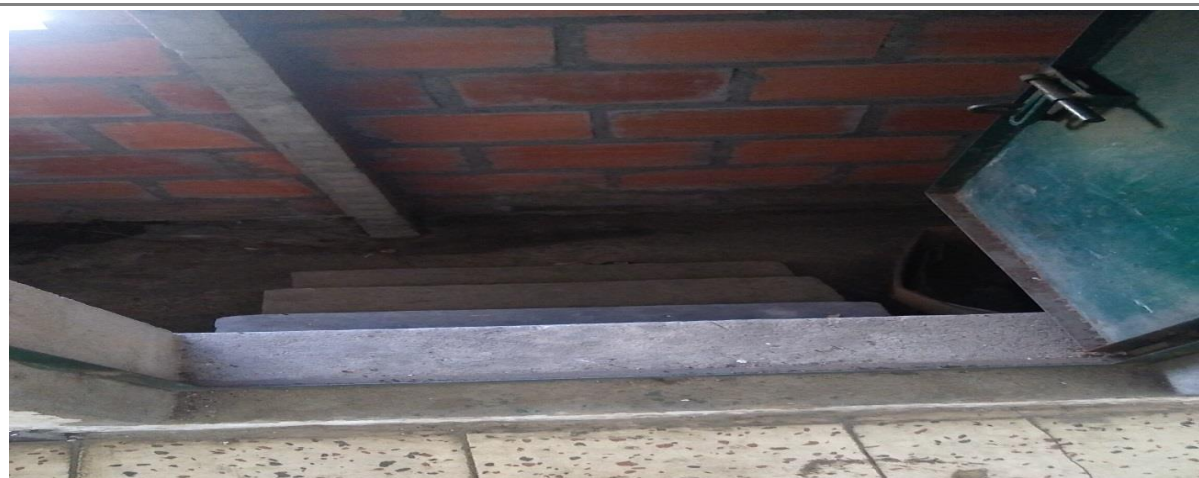
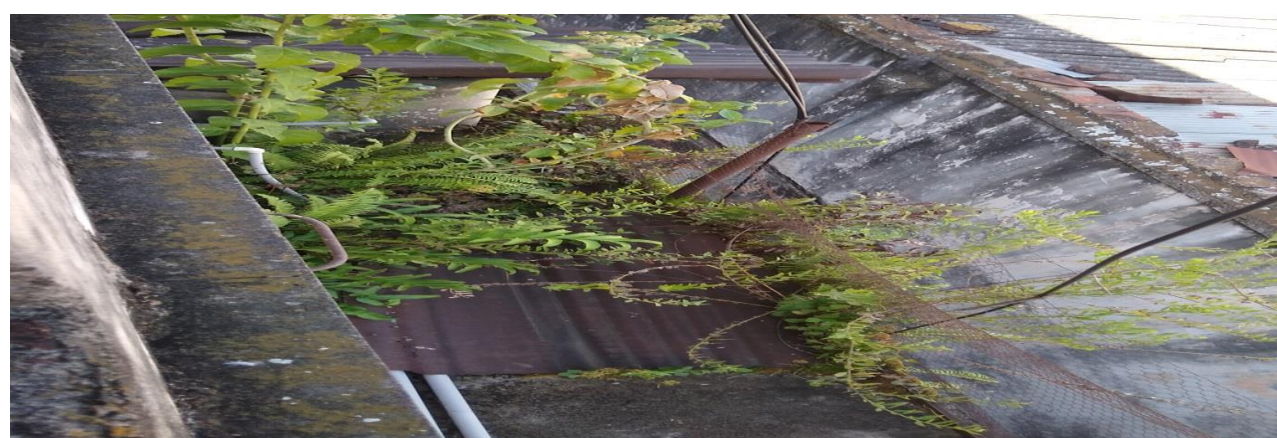
Fotografías al interior de la sede MINTRABAJO BUCARAMANGA

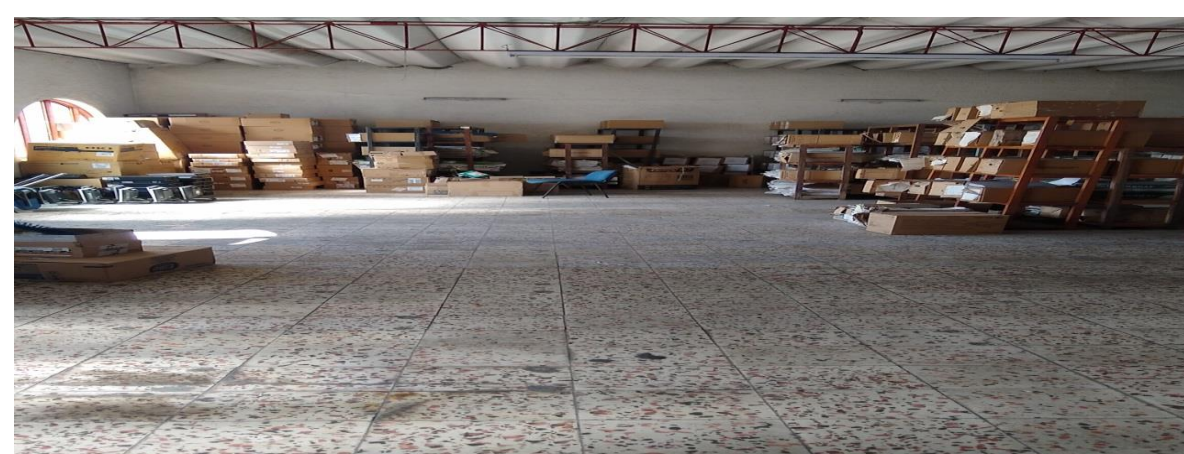
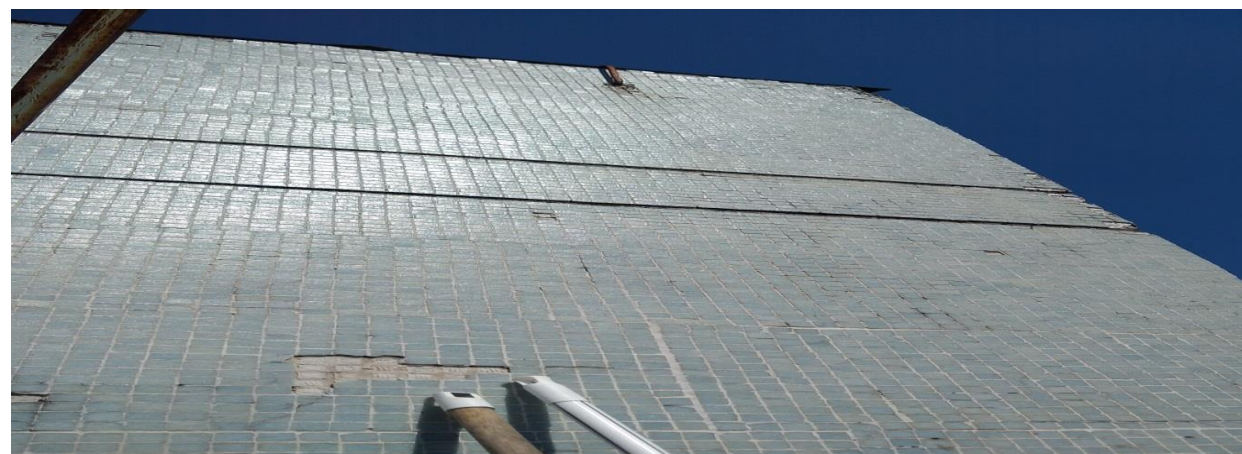
Fotografías al interior de la sede MINTRABAJO BUCARAMANGA
