1. INFORMACIÓN GENERAL

INSTITUCIÓN	Ministerio de Trabajo, Riohacha (Guajira)	FECHA VISITA:	Enero 14 - 15 / 2020
--------------------	---	----------------------	----------------------

8. REGISTRO FOTOGRÁFICO

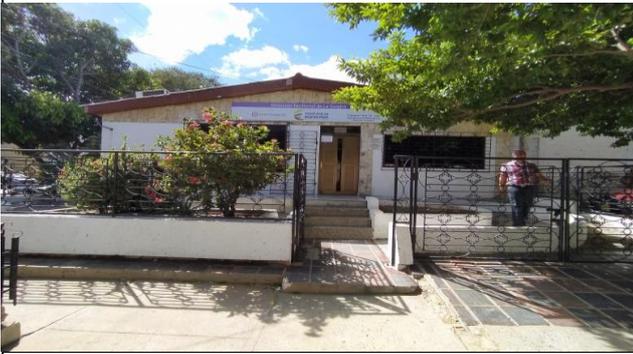
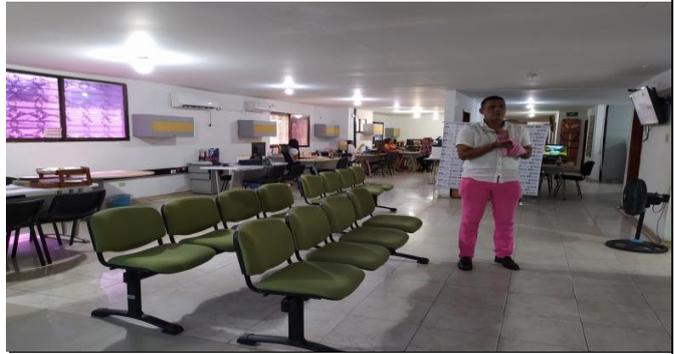
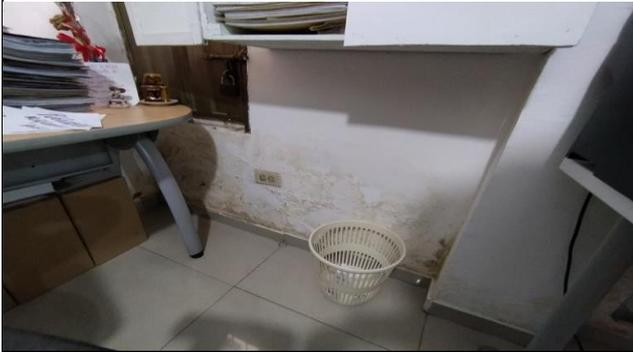
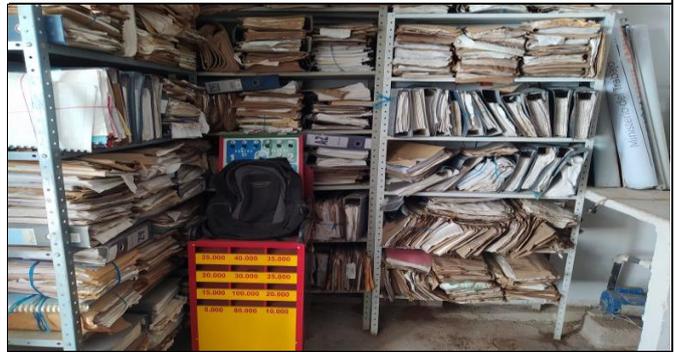
La casa, la cual tiene aproximadamente 50 años de construido y era una casa de familia, no recibe mantenimiento desde 2013 aproximadamente, y no tiene parqueaderos para empleados, funcionarios y demas visitantes. La oficina de MINTRABAJO en Riohacha, la cual presenta fallas fisicas en cubierta y cielo raso (donde se ve este ultimo descolgandose), filtraciones, humedad y algunas fallas electricas. El salon donde se archivan documentos tiene equipos electricos e hidraulicos como no deberian estar alli, y como no esta correctamente ventilado, se han dañado documentos y se ha caido en riesgo biologico, existiendo ya el caso de alguien que enfermo despues de trabajar alli una jornada larga. Al no contar con mas espacio, los funcionaros seden parte de su puesto de trabajo para archivar documentos, lo cual genera incomodidad y otro tipo de asinamiento. El diseño del inmueble no es el adecuado para las funciones que se llevan a cabo alli, la sala de conciliacion, que requiere un carácter de privacidad esta abierta y no permite desarrollar bien el trabajo que se debe, tampoco existe la ventana de atencion al cliente, y hay mala distribucion en general. Se han presentado intentos de ingreso al inmueble por parte de criminales por la zona del patio, el cual, ademas esta en completo desuso y actulmente alberga sillas como si fuese una bodega. El MINTRABAJO y sus funcionarios requieren mas espacio y por ende proponen demoler y realizar obra nueva en el mismo lote, donde se sanen las necesidades que presentan actualmente.

El Ministerio de Trabajo solicita obra nueva que resuelva las necesidades de los empleados y la entidad
