# DIAGNÓSTICO I N T E G R A L

**CALI** / Vol. 2

Centro No. 42

Complejo Salomia: Centro de electricidad y automatización industrial- CEAI / Centro de diseño tecnológico industrial / Centro nacional de la asistencia técnica a la industria ASTIN / Centro de gestión tecnológica de servicios

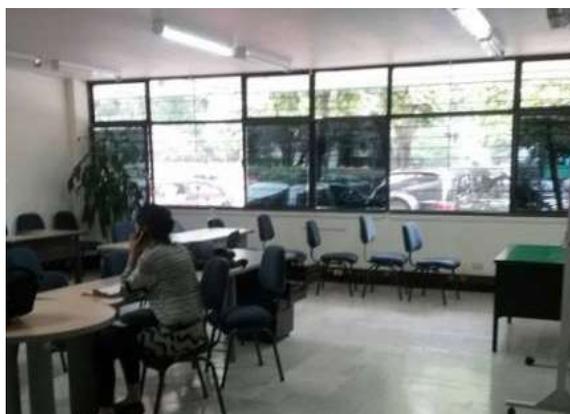
Ilustración 5. Espacio 34.  
Fuente: Equipo diagnóstico

Los ambientes de formación se encuentran en buen estado en términos de materialidad, predominan pisos baldosa cerámica, pintura sobre pañete en muros y cubierta en fibrocemento con aislante térmico, sin ningún tipo de desgaste o daño aparente. Los ambientes de socialización del segundo nivel poseen cielo raso en paneles de yeso que requieren reemplazo por desgaste. La iluminación la mayoría de los espacios de socialización del segundo nivel áreas es insuficiente, ya que se encuentran bloqueadas por elementos de madera. La ventilación natural de estos espacios también presenta un déficit, ya que todas las ventanas han sido bloqueadas para hacer uso de aire acondicionado.

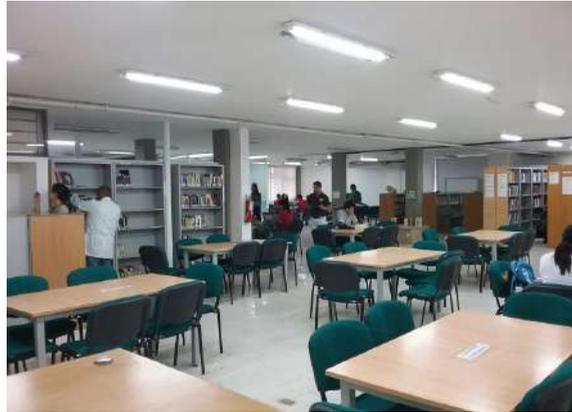
Ilustración 6. Espacio No.42  
Fuente: Equipo Diagnóstico

La Biblioteca que se encuentra en el primer nivel se encuentra en buen estado en términos de materialidad predomina piso en baldosa cerámica, muros pintura sobre pañete y cielorraso en paneles de yeso, sin ningún tipo de desgaste o daño aparente. La iluminación y ventilación no son aprovechadas pese a tener ventanales sobre las fachadas laterales, la luz artificial permanece prendida durante el día y las ventanas están selladas debido a que usan el aire acondicionado.

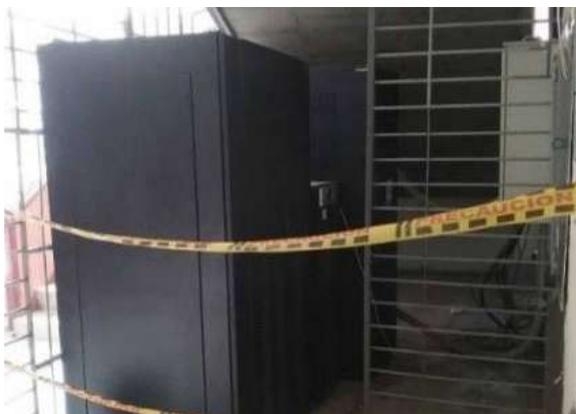
Ilustración 8. Espacio No.19  
Fuente. Equipo de diagnóstico

Los espacios destinados a Servicios Generales en este bloque son principalmente bodegas en donde se almacena mobiliario que ya no está en uso por temas de antigüedad y daño, además se encuentran espacios adecuados para el cuarto de cableado que supe las redes del bloque. Dicho espacio se encuentra debajo de las escaleras sin ningún tipo de ventilación natural o equipos de extracción, lo cual pone en riesgo la seguridad de Administrativos y aprendices.

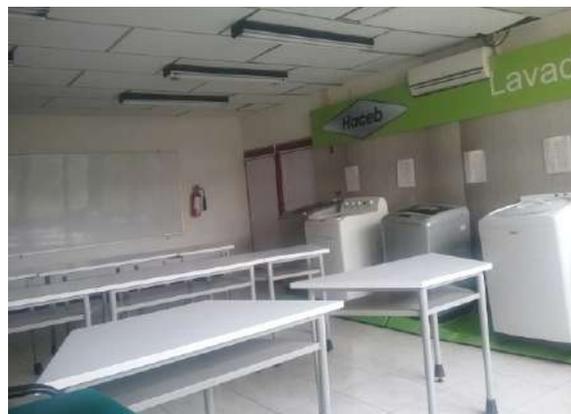
Ilustración 17. Espacio 20.  
Fuente. Equipo de diagnóstico

Los ambientes de formación se encuentran en buen estado en términos de materialidad, predominan pisos baldosa cerámica, pintura sobre pañete en muros y cubierta en fibrocemento con aislante térmico, sin ningún tipo de desgaste o daño aparente. Los ambientes de socialización del segundo nivel poseen cielo raso en paneles de yeso que requieren reemplazo por desgaste. La iluminación la mayoría de los espacios de socialización del segundo nivel áreas es insuficiente, ya que se encuentran bloqueadas por elementos de madera. La ventilación natural de estos espacios también presenta un déficit, ya que todas las ventanas han sido bloqueadas para hacer uso de aire acondicionado.

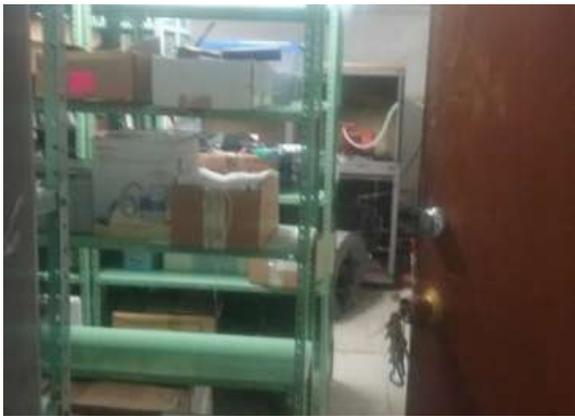
Ilustración 18. Espacio No.17.  
Fuente. Equipo de diagnóstico

El almacén de repuestos electrónicos se encuentra en regular estado en términos de materialidad el piso en vinilo, ventanas metálicas, cielorraso en sonocor sobre perfilera de aluminio que se encuentra en regular condición, los muros pañetados y pintados están en buen estado. Los baños de este bloque se encuentran en regular estado en términos de materialidad las ventanas, puertas y cielorraso tienen daños que requieren arreglos, predominan pisos y muros en baldosa cerámica y cielorraso en sonocor sobre perfilera metálica. En cuanto a confort la iluminación y ventilación natural en el almacén y los baños son insuficientes.

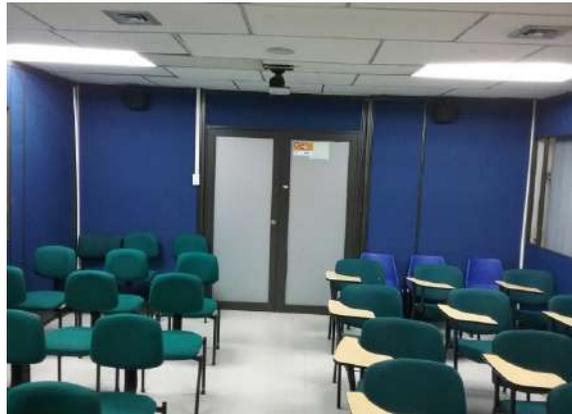
Ilustración 41. Espacio No.47  
Fuente: Equipo Diagnóstico

El auditorio identificado como el espacio No.47 se encuentra ubicado en el primer nivel. Posee muy poca iluminación natural por lo cual se hace uso continuo de luz artificial durante las actividades diarias. Las ventanas se encuentran selladas para hacer uso de aire acondicionado. Las redes son suficientes y funcionales, para el caso de la materialidad se encuentra en buenas condiciones sin presentar ningún tipo de daño o desgaste en pisos, muros o cielo raso.

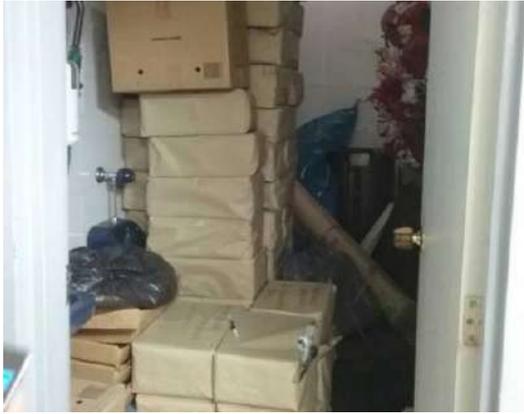
Ilustración 43. Espacio No.19  
Fuente. Equipo de diagnóstico

Los espacios No.16 y 19 eran destinados desde un principio a ser baterías sanitarias para el uso de los Administrativos, sin embargo, el uso cambió a bodegas o ampliaciones del archivo. Estos espacios en término de materialidad no presentan ningún tipo de daño o desgaste aparente además de las redes hidrosanitarias son suficientes y funcionales.

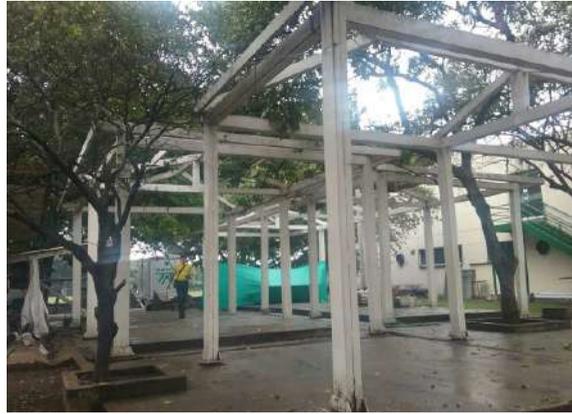
Ilustración 58. Fotografía general Bloque No.20.  
Fuente: Equipo Diagnóstico

Se identifica una estructura metálica que al no estar cubierta, se ha empezado a evidenciar el deterioro por la humedad en las bases de la estructura y en las uniones de la parte superior de la estructura. Este espacio según la información entregada por el área administrativa va a ser destinado a nuevos ambientes de formación.

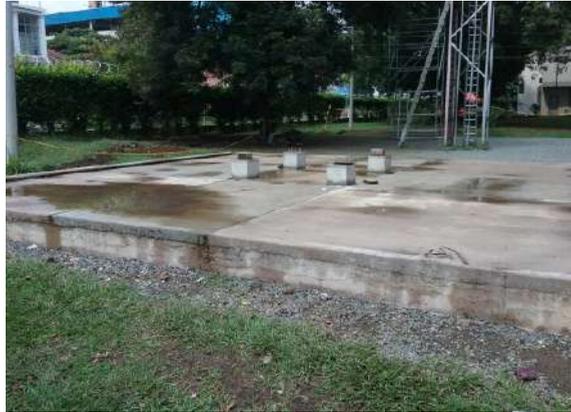
Ilustración 69. Fotografía general Bloque No.23.  
Fuente: Equipo Diagnóstico

Bloque que consta de una placa de concreto abandonado donde el concreto se está deteriorando por la humedad.

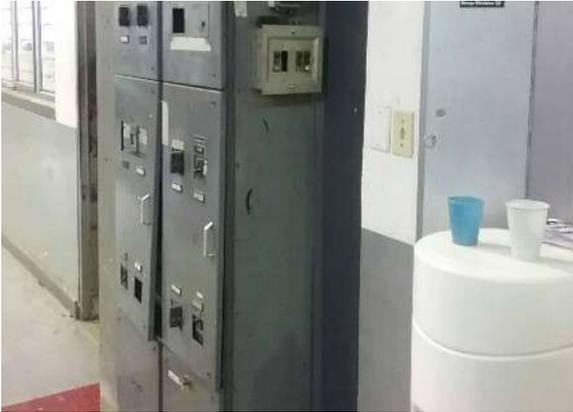
Ilustración 117. Tablero general.  
Fuente. Equipo de diagnóstico

Existe tubería pvc expuesta a daños físicos lo cual no es permitido por RETIE artículo 20°. REQUERIMIENTOS PARA LOS PRODUCTOS (20.6.1.2 Requisitos de instalación).

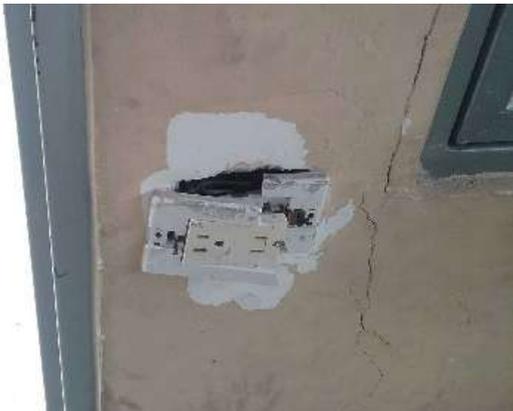
Ilustración 121. tomacorriente  
Fuente. Equipo de diagnóstico

Algunos tomacorrientes presentan deterioro físico, tapas rotas, ranuras de neutro tierra y fase quemadas, cajas sin empotrar con los conductores expuestos, malos empalmes, tomacorrientes color naranjas para circuitos de corriente normal, salidas de fuerza sin tapa de seguridad, cajas dañadas, derivación de salidas de fuerza existentes para nuevas tomas sobrecargando los circuitos.

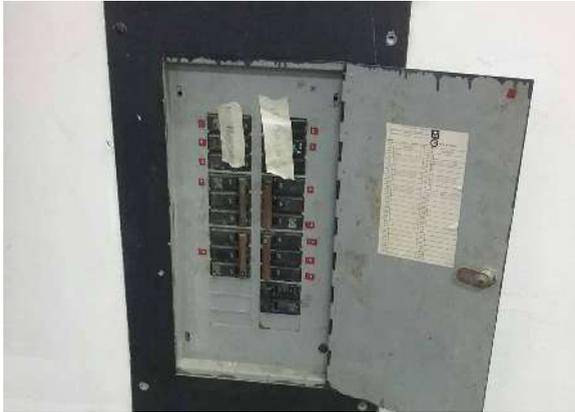
Ilustración 130. Tablero de distribución  
Fuente. Equipo de diagnóstico

Existe tubería pvc expuesta a daños físicos lo cual no es permitido por RETIE artículo 20º. REQUERIMIENTOS PARA LOS PRODUCTOS (20.6.1.2 Requisitos de instalación).

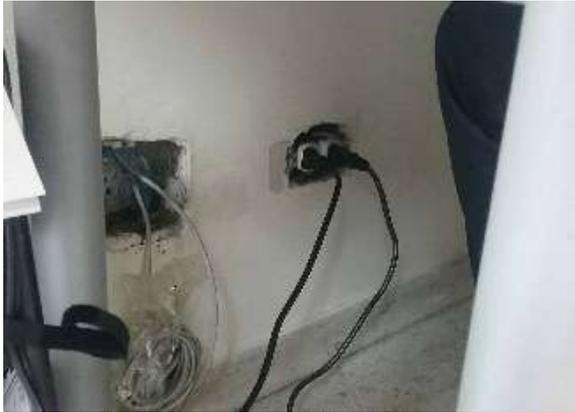
Ilustración 145. tomacorriente  
Fuente. Equipo de diagnóstico

Algunos tomacorrientes presentan deterioro físicos, tapas rotas, cajas sin empotrar con los conductores expuestos, malos empalmes, tomacorrientes color naranjas para circuitos de corriente normal, salidas de fuerza sin tapa de seguridad, cajas dañadas, derivación de salidas de fuerza existentes para nuevas tomas sobrecargando los circuitos.

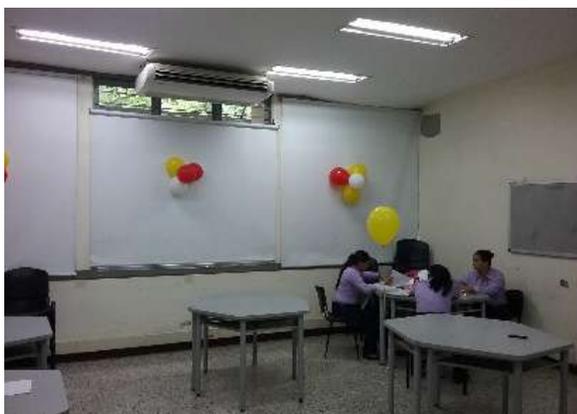
Ilustración 152. tomacorriente  
Fuente. Equipo de diagnóstico

Algunos tomacorrientes presentan deterioro físicos, tapas rotas, en algunas tomas no cuentan con ranura de puesta a tierra, en zonas húmedas no se utilizan tomas GFCI como lo dice la normativa vigente.

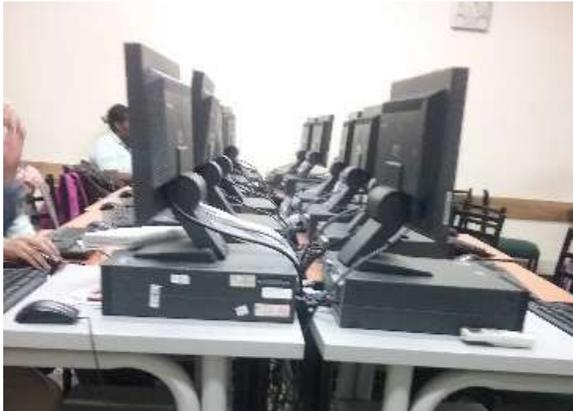
Ilustración 161 tomacorriente  
Fuente. Equipo de diagnóstico

Algunos tomacorrientes presentan deterioros físicos, tapas rotas, salidas de fuerza sin tapa de seguridad, cajas dañadas.

En algunos espacios hacen uso de extensiones y multitomas que generalmente son de mala calidad y que no cumplen con las especificaciones dadas en el RETIE artículo 20 REQUERIMIENTOS PARA LOS PRODUCTOS (20.18 EXTENSIONES Y MULTITOMAS) ya que el cable flexible usado en la extensión o multitomas no está marcado en sobrerrelieve, bajorrelieve o tinta indeleble permanente, con al menos la siguiente información: número de conductores, calibre del conductor, tipo de aislamiento y máxima corriente permanente permitida.

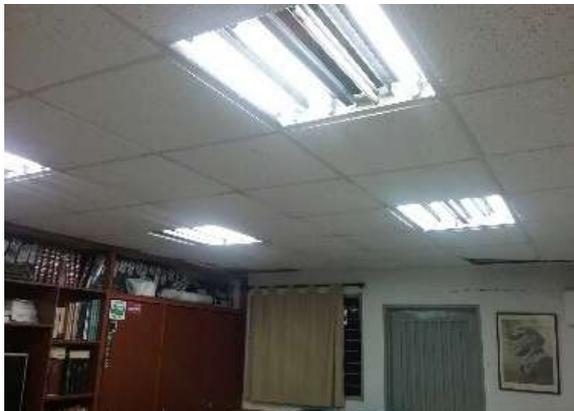
Ilustración 173. luminarias  
Fuente. Equipo de diagnóstico

No cuenta con iluminación de emergencia, deben determinarse los requerimientos de iluminación en caso de falla en las instalaciones de alumbrado normal o del suministro de energía, lo cual se establece en RETILAP sección 470 ALUMBRADO DE EMERGENCIA (470.3 CARACTERÍSTICAS DE LA INSTALACIÓN DEL ALUMBRADO DE EMERGENCIA).

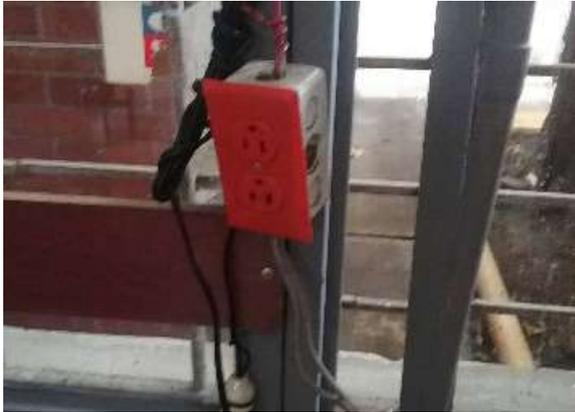
Ilustración 180. tomacorriente  
Fuente. Equipo de diagnóstico

En algunos espacios hacen uso de extensiones y multitomas que generalmente son de mala calidad y que no cumplen con las especificaciones dadas en el RETIE artículo 20 REQUERIMIENTOS PARA LOS PRODUCTOS (20.18 EXTENSIONES Y MULTITOMAS) ya que el cable flexible usado en la extensión o multitomas no está marcado en sobrerrelieve, bajorrelieve o tinta indeleble permanente, con al menos la siguiente información: número de conductores, calibre del conductor, tipo de aislamiento y máxima corriente permanente permitida.

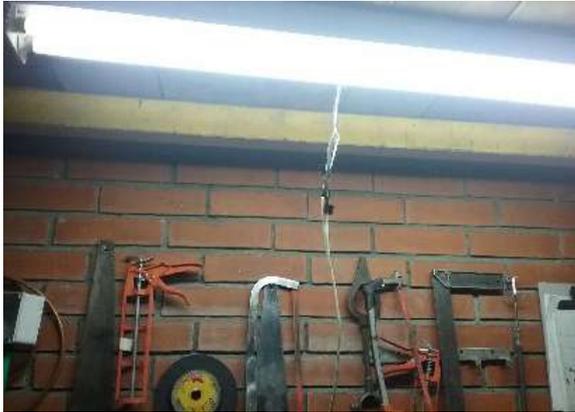
Ilustración 183. luminarias  
Fuente. Equipo de diagnóstico

No cuenta con iluminación de emergencia, deben determinarse los requerimientos de iluminación en caso de falla en las instalaciones de alumbrado normal o del suministro de energía, lo cual se establece en RETILAP sección 470 ALUMBRADO DE EMERGENCIA (470.3 CARACTERÍSTICAS DE LA INSTALACIÓN DEL ALUMBRADO DE EMERGENCIA).

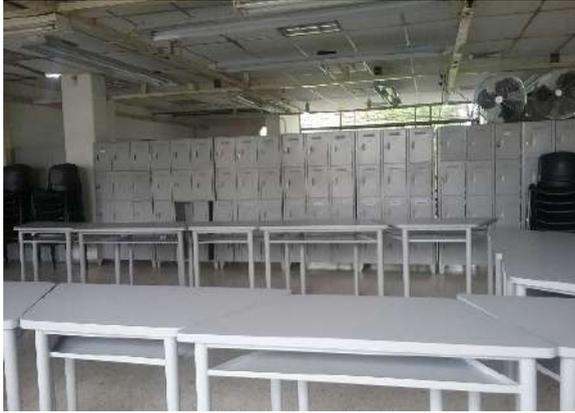
Ilustración 191. tomacorriente  
Fuente. Equipo de diagnóstico

Algunos tomacorrientes presentan deterioro físico, tapas rotas, ranuras de neutro tierra y fase quemadas, malos empalmes, tomacorrientes color naranjas para circuitos de corriente normal, salidas de fuerza sin tapa de seguridad, cajas dañadas.

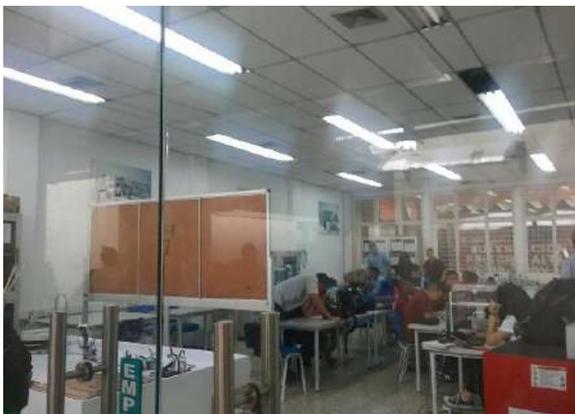
Ilustración 193. luminarias  
Fuente. Equipo de diagnóstico

No cuenta con iluminación de emergencia, deben determinarse los requerimientos de iluminación en caso de falla en las instalaciones de alumbrado normal o del suministro de energía, lo cual se establece en RETILAP sección 470 ALUMBRADO DE EMERGENCIA (470.3 CARACTERÍSTICAS DE LA INSTALACIÓN DEL ALUMBRADO DE EMERGENCIA).

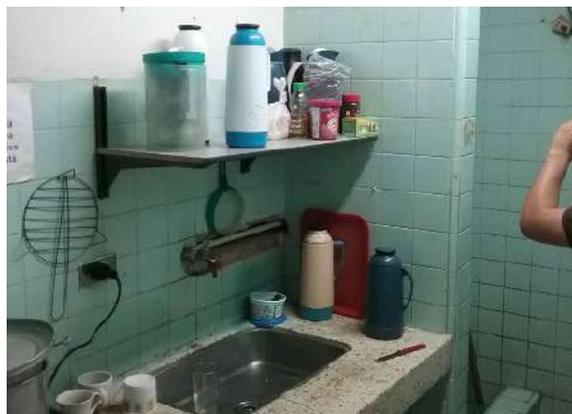
Ilustración 201. tomacorriente  
Fuente: Equipo diagnóstico.

Hay instalados tomacorrientes normales en las áreas donde la instalación genera mayor vulnerabilidad de la persona al paso de la corriente, como lugares húmedos (Baños).

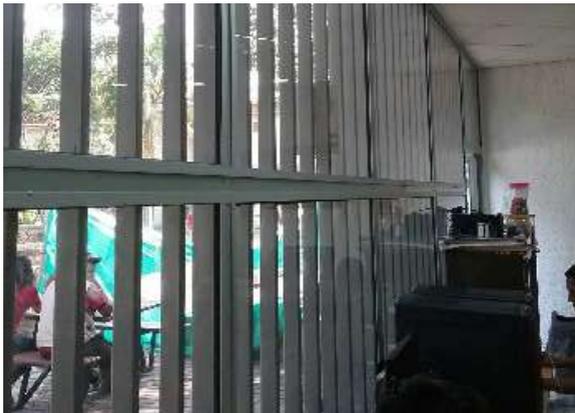
Ilustración 202. luminarias  
Fuente. Equipo de diagnóstico

No cuenta con iluminación de emergencia, deben determinarse los requerimientos de iluminación en caso de falla en las instalaciones de alumbrado normal o del suministro de energía, lo cual se establece en RETILAP sección 470 ALUMBRADO DE EMERGENCIA (470.3 CARACTERÍSTICAS DE LA INSTALACIÓN DEL ALUMBRADO DE EMERGENCIA).

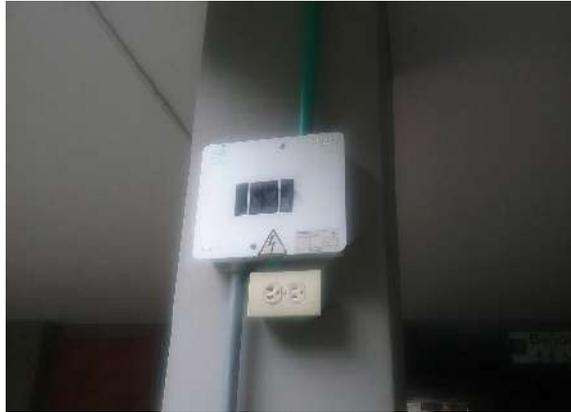
Ilustración 206. Tablero  
Fuente: Equipo diagnóstico.

Existe tubería pvc expuesta a daños físicos lo cual no es permitido por RETIE artículo 20°. REQUERIMIENTOS PARA LOS PRODUCTOS (20.6.1.2 Requisitos de instalación).

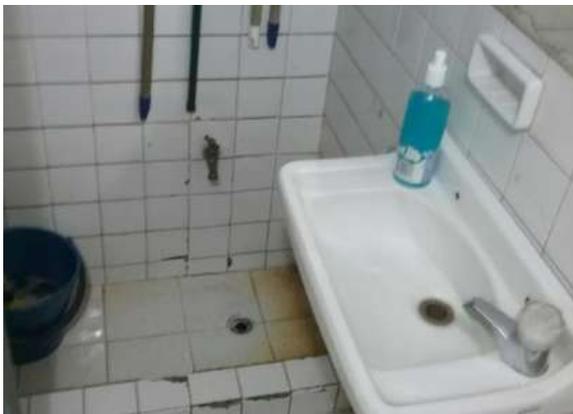
Ilustración 426. Lavamanos de llave en mal estado.  
Fuente. Equipo de diagnóstico
