INFORME DE CUBIERTAS

CALI – 9227-9229-9230-9311

SENA

FECHA:
OCTUBRE 03 DE 2014

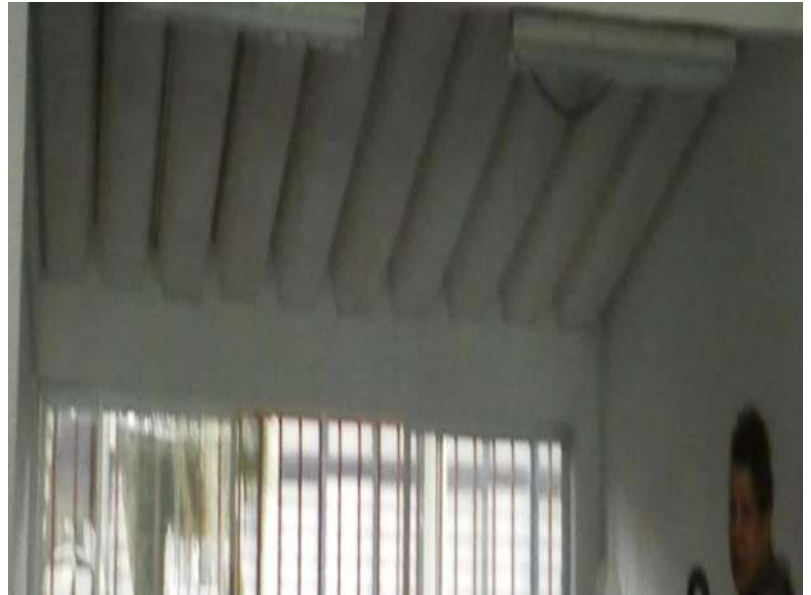
EDIFICACION No. 11

CUMPLE	NO CUMPLE	NO APLICA	NO SE EVIDENCIA
EL COMPORTAMIENTO ES ADECUADO? (<i>Deflexiones imperceptibles</i>)	X			
LA ESTRUCTURA SE ENCUENTRA PROTEGIDA CONTRA CORROSION?			X	
LAS CONEXIONES ENTRE ELEMENTOS SE VEN EN BUEN ESTADO? <i>No se detectan elementos fallados, soldaduras rotas, pernos en mal estado</i>			X	
EL SISTEMA TIENE CONTRAVIENTOS?			X

OBSERVACIONES ADICIONALES: La cubierta esta compuesta por canaleta únicamente

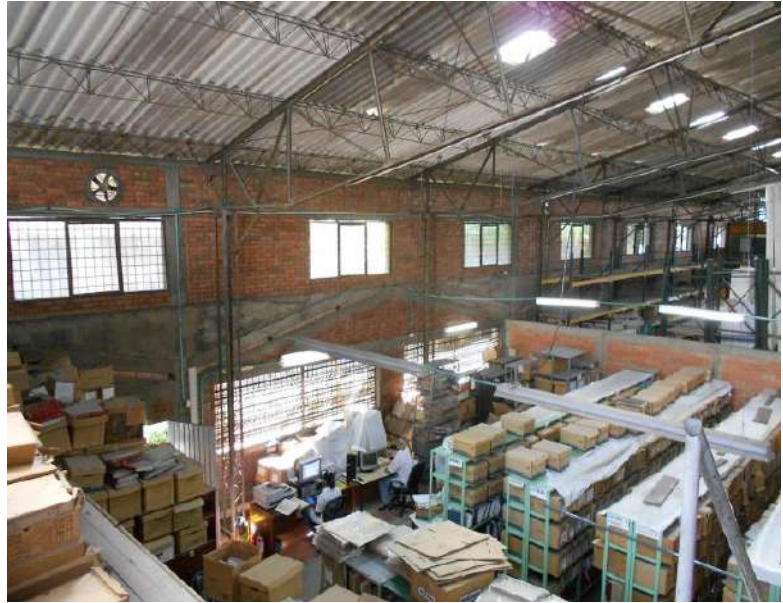
EDIFICACION No. 15

CUMPLE	NO CUMPLE	NO APLICA	NO SE EVIDENCIA
EL COMPORTAMIENTO ES ADECUADO? (<i>Deflexiones imperceptibles</i>)	X			
LA ESTRUCTURA SE ENCUENTRA PROTEGIDA CONTRA CORROSION?	X			
LAS CONEXIONES ENTRE ELEMENTOS SE VEN EN BUEN ESTADO? <i>No se detectan elementos fallados, soldaduras rotas, pernos en mal estado</i>		X		
EL SISTEMA TIENE CONTRAVIENTOS?		X

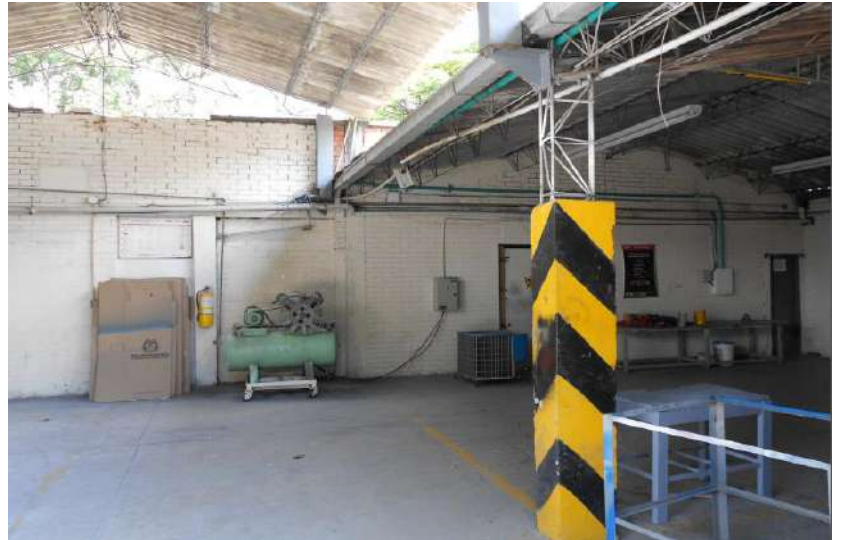
EDIFICACION No. 16

CUMPLE	NO CUMPLE	NO APLICA	NO SE EVIDENCIA
EL COMPORTAMIENTO ES ADECUADO? (<i>Deflexiones imperceptibles</i>)	X			
LA ESTRUCTURA SE ENCUENTRA PROTEGIDA CONTRA CORROSION?		X		
LAS CONEXIONES ENTRE ELEMENTOS SE VEN EN BUEN ESTADO? <i>No se detectan elementos fallados, soldaduras rotas, pernos en mal estado</i>		x		
EL SISTEMA TIENE CONTRAVIENTOS?		X

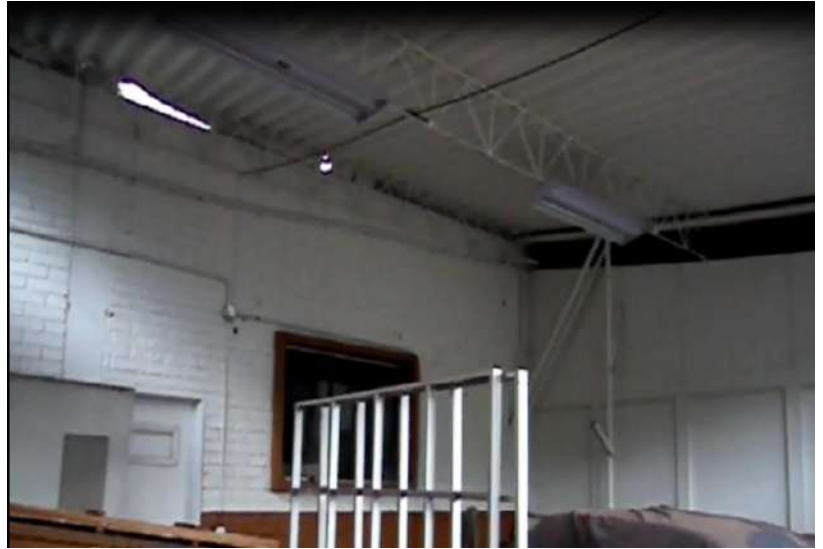
EDIFICACION No. 17

CUMPLE	NO CUMPLE	NO APLICA	NO SE EVIDENCIA
EL COMPORTAMIENTO ES ADECUADO? (<i>Deflexiones imperceptibles</i>)	X			
LA ESTRUCTURA SE ENCUENTRA PROTEGIDA CONTRA CORROSION?	X			
LAS CONEXIONES ENTRE ELEMENTOS SE VEN EN BUEN ESTADO? <i>No se detectan elementos fallados, soldaduras rotas, pernos en mal estado</i>	X			
EL SISTEMA TIENE CONTRAVIENTOS?		X

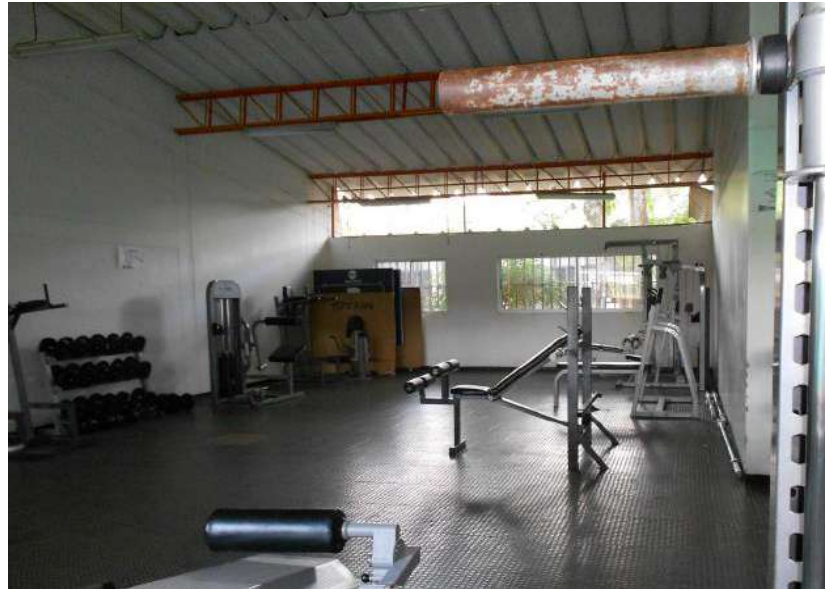
EDIFICACION No. 18
ELEMENTO

CUMPLE	NO CUMPLE	NO APLICA	NO SE EVIDENCIA
EL COMPORTAMIENTO ES ADECUADO? (<i>Deflexiones imperceptibles</i>)	X			
LA ESTRUCTURA SE ENCUENTRA PROTEGIDA CONTRA CORROSION?	X			
LAS CONEXIONES ENTRE ELEMENTOS SE VEN EN BUEN ESTADO? <i>No se detectan elementos fallados, soldaduras rotas, pernos en mal estado</i>				X
EL SISTEMA TIENE CONTRAVIENTOS?

El sistema principal es en concreto.

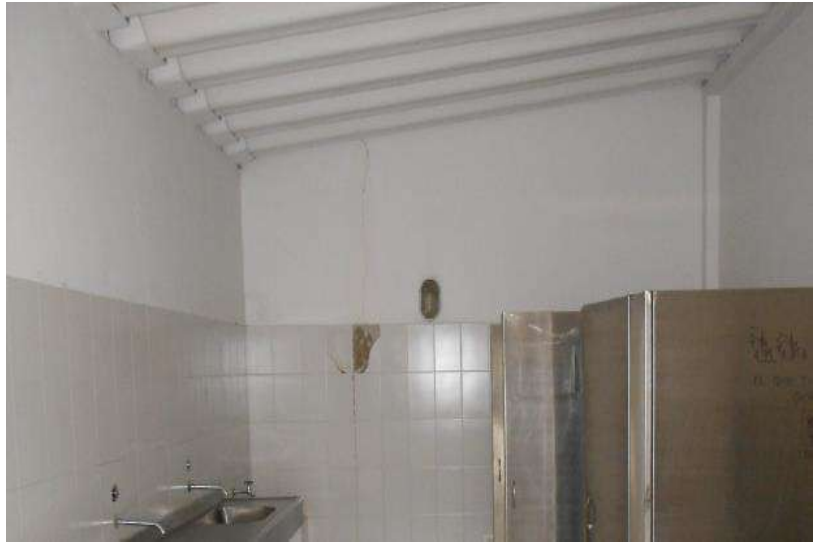
EDIFICACION No. 19
ELEMENTO

CUMPLE	NO CUMPLE	NO APLICA	NO SE EVIDENCIA
EL COMPORTAMIENTO ES ADECUADO? (<i>Deflexiones imperceptibles</i>)			X	
LA ESTRUCTURA SE ENCUENTRA PROTEGIDA CONTRA CORROSION?			X	
LAS CONEXIONES ENTRE ELEMENTOS SE VEN EN BUEN ESTADO? <i>No se detectan elementos fallados, soldaduras rotas, pernos en mal estado</i>			X	
EL SISTEMA TIENE CONTRAVIENTOS?			X

La estructura de cubierta no tiene cerchas ni correas, es una canaleta 90.

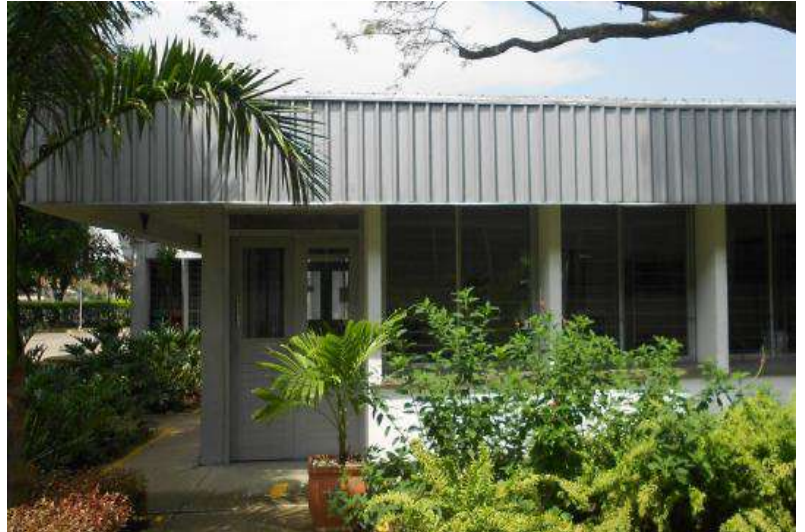
EDIFICACION No. 20
ELEMENTO

CUMPLE	NO CUMPLE	NO APLICA	NO SE EVIDENCIA
EL COMPORTAMIENTO ES ADECUADO? (<i>Deflexiones imperceptibles</i>)			X	
LA ESTRUCTURA SE ENCUENTRA PROTEGIDA CONTRA CORROSION?			X	
LAS CONEXIONES ENTRE ELEMENTOS SE VEN EN BUEN ESTADO? <i>No se detectan elementos fallados, soldaduras rotas, pernos en mal estado</i>			X	
EL SISTEMA TIENE CONTRAVIENTOS?			X

La estructura de cubierta no tiene cerchas ni correas, es una cubierta liviana.

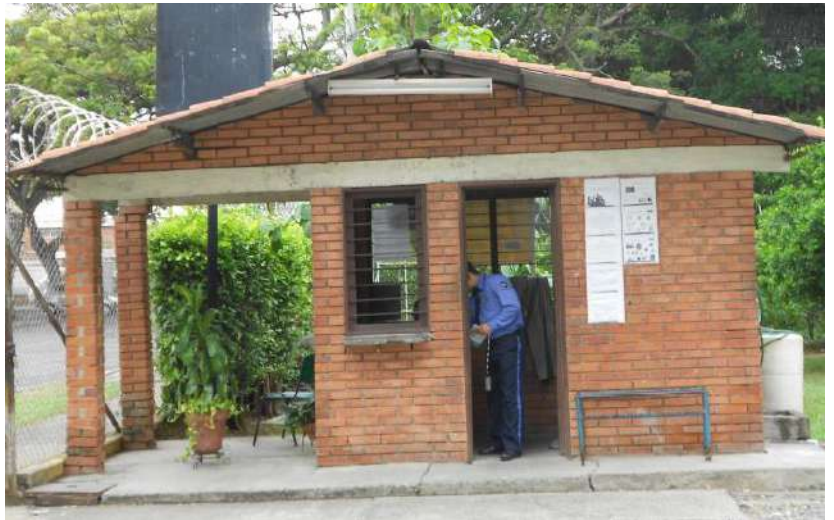
EDIFICACION No. 21
ELEMENTO

CUMPLE	NO CUMPLE	NO APLICA	NO SE EVIDENCIA
EL COMPORTAMIENTO ES ADECUADO? (<i>Deflexiones imperceptibles</i>)	X			
LA ESTRUCTURA SE ENCUENTRA PROTEGIDA CONTRA CORROSION?		X		
LAS CONEXIONES ENTRE ELEMENTOS SE VEN EN BUEN ESTADO? <i>No se detectan elementos fallados, soldaduras rotas, pernos en mal estado</i>				X
EL SISTEMA TIENE CONTRAVIENTOS?

No tiene sistema principal, se apoya en mamposteria estructural..

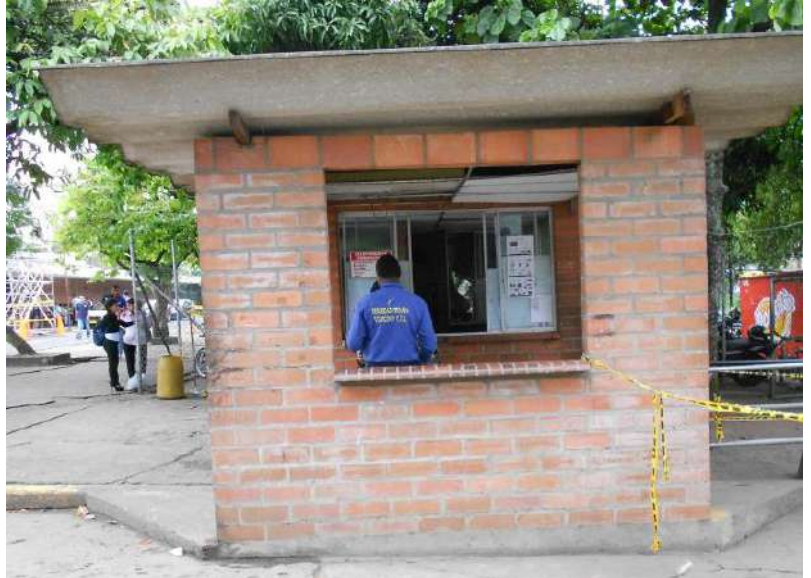
EDIFICACION No. 22
ELEMENTO

CUMPLE	NO CUMPLE	NO APLICA	NO SE EVIDENCIA
EL COMPORTAMIENTO ES ADECUADO? (<i>Deflexiones imperceptibles</i>)	X			
LA ESTRUCTURA SE ENCUENTRA PROTEGIDA CONTRA CORROSION?				
LAS CONEXIONES ENTRE ELEMENTOS SE VEN EN BUEN ESTADO? <i>No se detectan elementos fallados, soldaduras rotas, pernos en mal estado</i>				
EL SISTEMA TIENE CONTRAVIENTOS?

El sistema principal consisten vigas en mamposteria reforzada y el sistema secundario en vigas en madera.

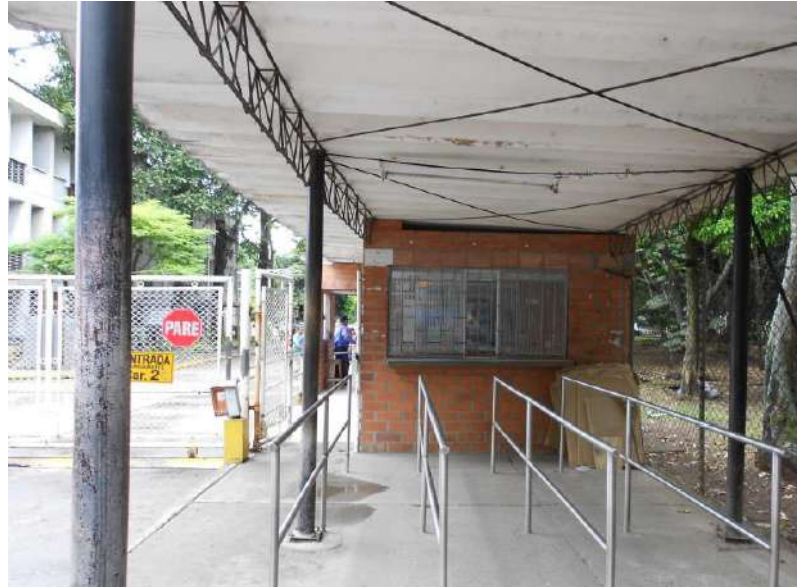
EDIFICACION No. 23
ELEMENTO

CUMPLE	NO CUMPLE	NO APLICA	NO SE EVIDENCIA
EL COMPORTAMIENTO ES ADECUADO? (<i>Deflexiones imperceptibles</i>)	X			
LA ESTRUCTURA SE ENCUENTRA PROTEGIDA CONTRA CORROSION?				X
LAS CONEXIONES ENTRE ELEMENTOS SE VEN EN BUEN ESTADO? <i>No se detectan elementos fallados, soldaduras rotas, pernos en mal estado</i>				X
EL SISTEMA TIENE CONTRAVIENTOS?		X

No se evidencia un sistema principal. Y el secundario esta conformado por cerchas en varilla de refuerzo.

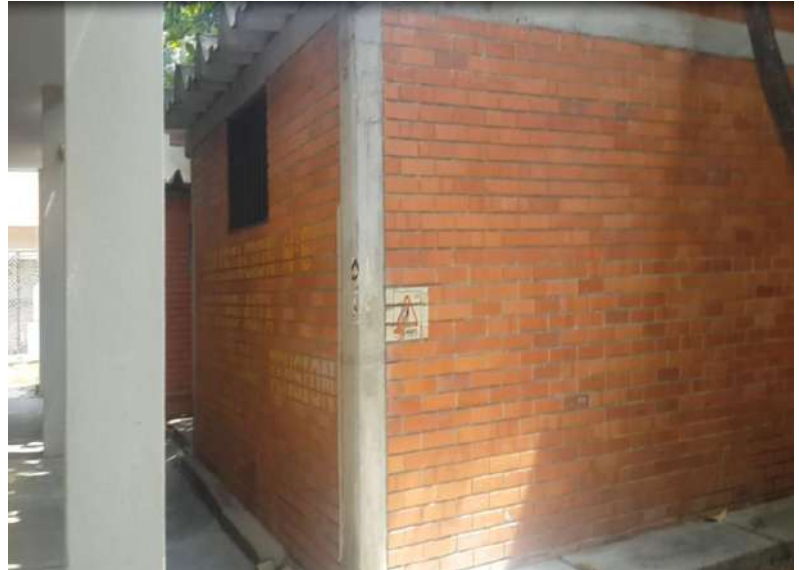
EDIFICACION No. 28

CUMPLE	NO CUMPLE	NO APLICA	NO SE EVIDENCIA
EL COMPORTAMIENTO ES ADECUADO? (<i>Deflexiones imperceptibles</i>)	X			
LA ESTRUCTURA SE ENCUENTRA PROTEGIDA CONTRA CORROSION?			X	
LAS CONEXIONES ENTRE ELEMENTOS SE VEN EN BUEN ESTADO? <i>No se detectan elementos fallados, soldaduras rotas, pernos en mal estado</i>			X	
EL SISTEMA TIENE CONTRAVIENTOS?		X

OBSERVACIONES ADICIONALES: La estructura de cubierta esta apoyada sobre vigas en concreto y corresponde a una canaleta 90. (no tiene cerchas ni correas)
