# **SERVICIO NACIONAL DE APRENDIZAJE - SENA**

## **ANÁLISIS DE VULNERABILIDAD SÍSMICA DE LAS SEDES – SENA CALI**

**Estudio Realizado por:  
CONSORCIO AMP-P&D**

**Diciembre del año 2014  
Bogotá, Colombia**

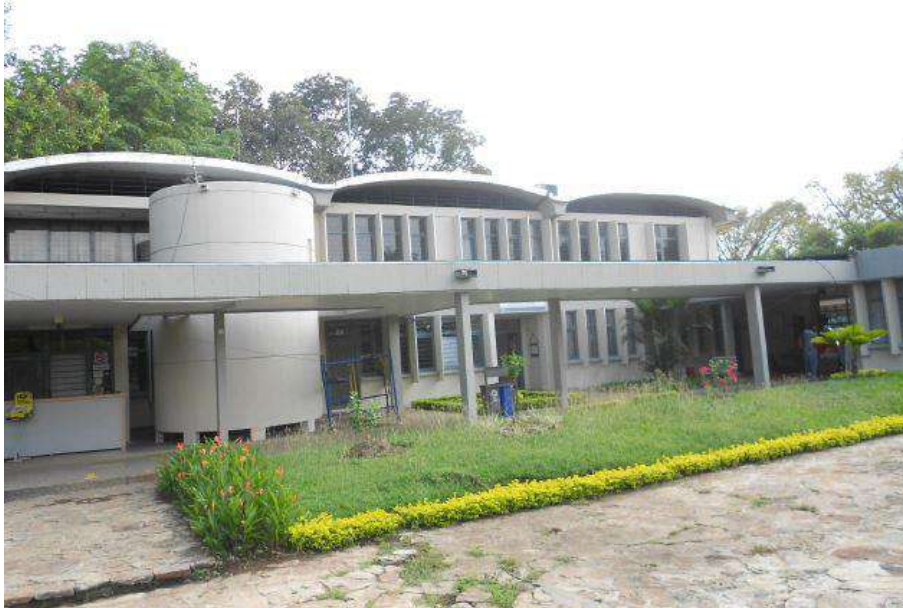
### 5.1.1 Edificación # 1

CALIFICACION VISUAL DE LA EDIFICACION --> BB  
\*\* BB = Estructura moderna, anterior a la Norma Sismorresistente de 1984;  
con deficiencias notables debido a que su diseño y construcción no fue  
realizado teniendo en cuenta los efectos sísmicos y no se consideraron  
criterios sismorresistentes. No hay información ni planos suficientes y  
probablemente ha sufrido modificaciones arquitectónicas y estructurales.

Columnas y muros de concreto reforzado -->	----- 9.771	----- 5.316
	-----	-----
**** VULNERABILIDAD DE HASSAN Y SOZEN ****		
=====		
DIRECC. PERPENDICULAR FACHADA -- NIV.No.->	1	2
	-----	-----
	SEVERO	
LIGERO		
	-----	-----
DIRECC. PARALELA FACHADA ----- NIV.No.->	1	2
	-----	-----
	SEVERO	
LIGERO		
	-----	-----
EXPECTATIVA GENERAL DE DANO = SEVERO		
INDICES DE DESPLAZAMIENTO - DERIVAS EN % DE h <sub>piso</sub>		
*****		
DIREC.PERPENDICULAR A LA FACHADA NIV.No->	1	2
	-----	-----
	3.111	1.451
	-----	-----
DIRECCION PARALELA A LA FACHADA NIV.No->	1	2
	-----	-----
	3.111	1.451
	-----	-----
INDICES DE UMBRAL DE DAÑO - DERIVAS EN % DE h <sub>piso</sub>		
*****		
DIREC.PERPENDICULAR A LA FACHADA NIV.No->	1	2
	-----	-----
	0.886	0.413
	-----	-----
DIRECCION PARALELA A LA FACHADA NIV.No->	1	2
	-----	-----
	0.886	0.413

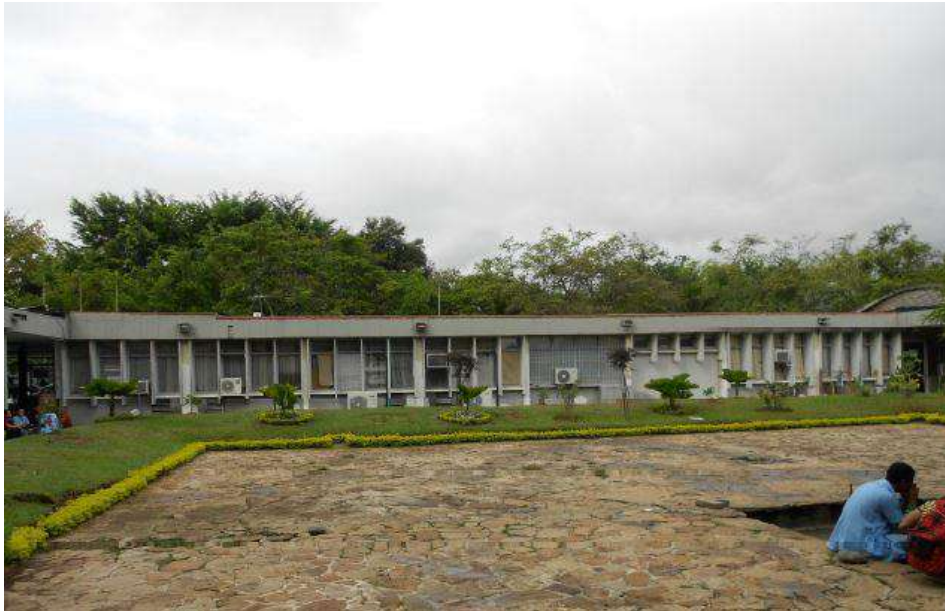
## 5.1.2 Edificación # 2

\*\* HAY ALGUNAS FISURAS EN ELEMENTOS ESTRUCTURALES VERT. (COLUMNAS, MUROS, MACHONES)  
 \*\* EN ALGUNOS ELEMENTOS HAY FISURAS EN ELEMENTOS ESTRUCT. HORIZONT. (VIGAS, VIGUETAS, DINTELES)  
 \*\* EVIDENCIA DE OCURRENCIA DE EVENTOS EXTRAORDINARIOS: HAY EVIDENCIA DE DANOS SISMICOS

CALIFICACION VISUAL DE LA EDIFICACION --> BB  
 \*\* BB = Estructura moderna, anterior a la Norma Sismorresistente de 1984;  
 con deficiencias notables debido a que su diseño y construcción no fue  
 realizado teniendo en cuenta los efectos sísmicos y no se consideraron  
 criterios sismorresistentes. No hay información ni planos suficientes y  
 probablemente ha sufrido modificaciones arquitectónicas y estructurales.

EXPECTATIVA GENERAL DE DANO = LIGERO

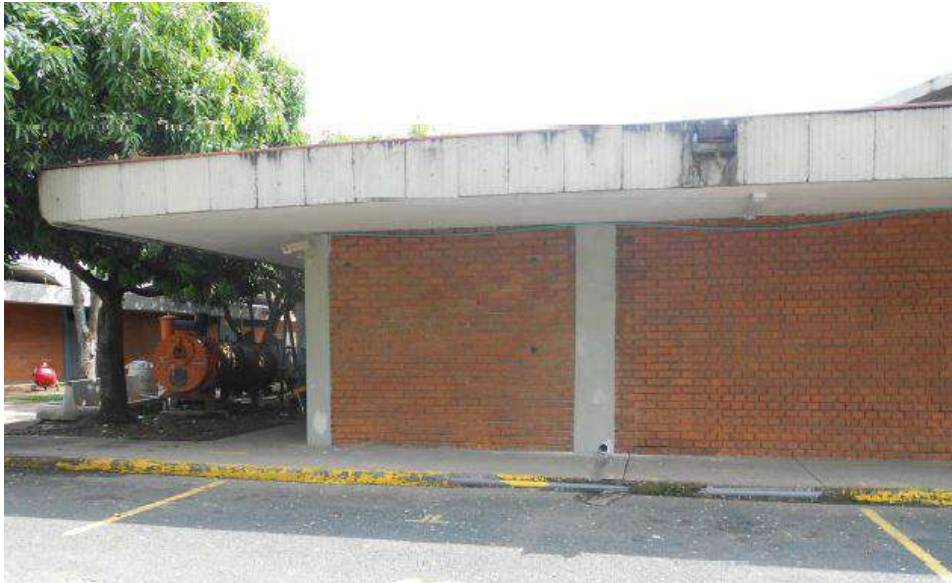
### 5.1.3 Edificación # 4

\*\* EVIDENCIA DE OCURRENCIA DE EVENTOS EXTRAORDINARIOS: HAY EVIDENCIA DE DANOS SISMICOS

\*\* BB = Estructura moderna, anterior a la Norma Sismorresistente de 1984; con deficiencias notables debido a que su diseño y construcción no fue realizado teniendo en cuenta los efectos sísmicos y no se consideraron criterios sismorresistentes. No hay información ni planos suficientes y probablemente ha sufrido modificaciones arquitectónicas y estructurales.

EXPECTATIVA GENERAL DE DANO = LIGERO

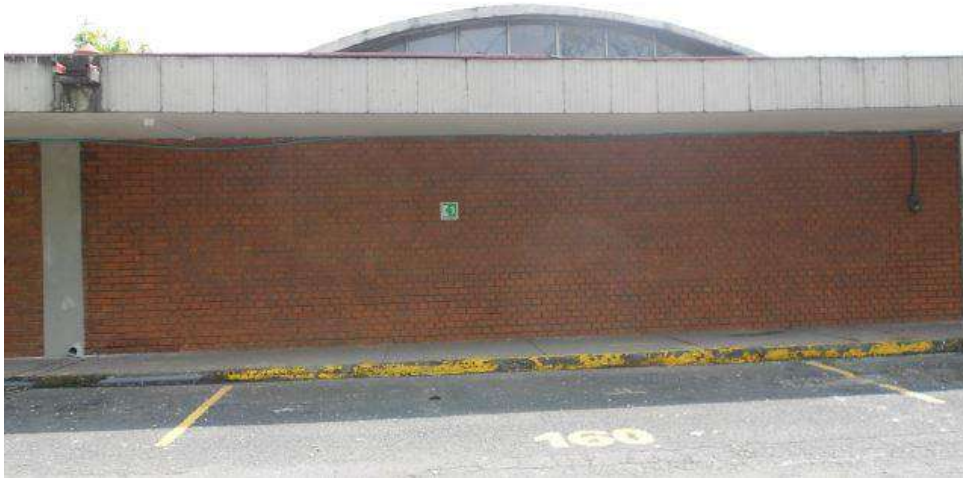
### 5.1.4 Edificación # 5

\*\* EVIDENCIA DE OCURRENCIA DE EVENTOS EXTRAORDINARIOS: HAY EVIDENCIA DE DANOS SISMICOS

\*\* BB = Estructura moderna, anterior a la Norma Sismorresistente de 1984;  
con deficiencias notables debido a que su diseño y construcción no fue  
realizado teniendo en cuenta los efectos sísmicos y no se consideraron  
criterios sismorresistentes. No hay información ni planos suficientes y  
probablemente ha sufrido modificaciones arquitectónicas y estructurales.

-----  
EXPECTATIVA GENERAL DE DANO = LIGERO

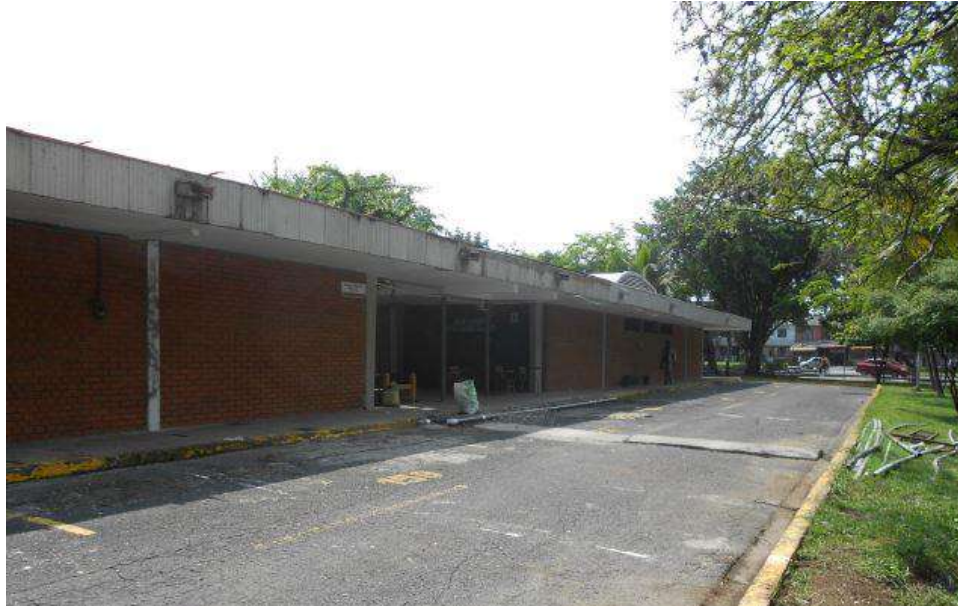
### 5.1.5 Edificación # 6

\*\* HAY ALGUNAS FISURAS EN ELEMENTOS ESTRUCTURALES VERT. (COLUMNAS, MUROS, MACHONES)  
 \*\* EN ALGUNOS ELEMENTOS HAY FISURAS EN ELEMENTOS ESTRUCT. HORIZONT. (VIGAS, VIGUETAS, DINTELES)  
 \*\* EVIDENCIA DE OCURRENCIA DE EVENTOS EXTRAORDINARIOS: HAY EVIDENCIA DE DANOS SISMICOS

\*\*\*\*\*  
 CALIFICACION VISUAL DE LA EDIFICACION --> BB  
 \*\* BB = Estructura moderna, anterior a la Norma Sismorresistente de 1984;  
 con deficiencias notables debido a que su diseño y construcción no fue  
 realizado teniendo en cuenta los efectos sísmicos y no se consideraron  
 criterios sismorresistentes. No hay información ni planos suficientes y  
 probablemente ha sufrido modificaciones arquitectónicas y estructurales.

EXPECTATIVA GENERAL DE DANO = LIGERO

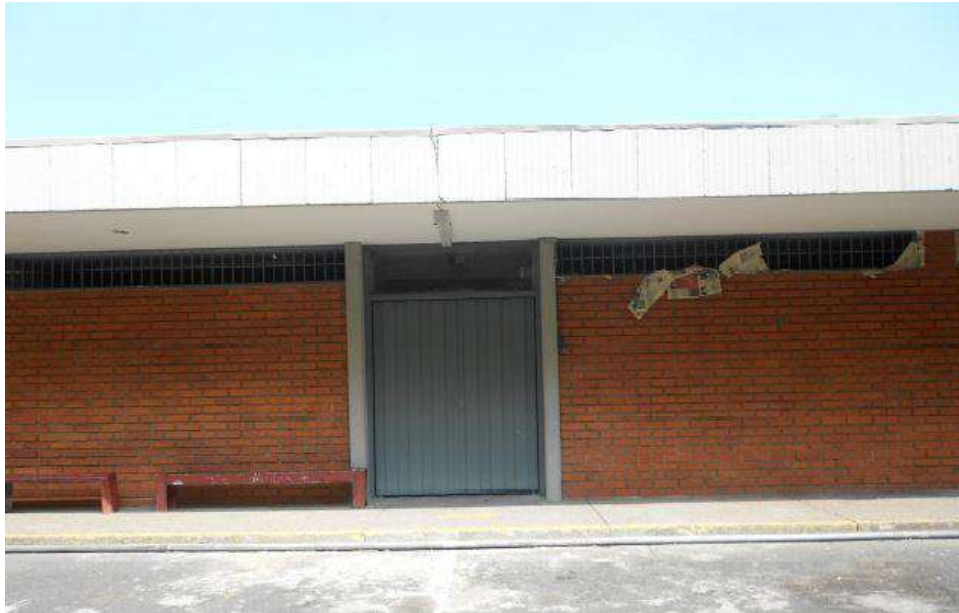
### 5.1.6 Edificación # 7

\*\* HAY ALGUNAS FISURAS EN ELEMENTOS ESTRUCTURALES VERT. (COLUMNAS, MUROS, MACHONES)  
\*\* EN ALGUNOS ELEMENTOS HAY FISURAS EN ELEMENTOS ESTRUCT. HORIZONT. (VIGAS, VIGUETAS, DINTELES)  
\*\* EVIDENCIA DE OCURRENCIA DE EVENTOS EXTRAORDINARIOS: HAY EVIDENCIA DE DANOS SISMICOS

CALIFICACION VISUAL DE LA EDIFICACION --> BB  
\*\* BB = Estructura moderna, anterior a la Norma Sismorresistente de 1984;  
con deficiencias notables debido a que su diseño y construcción no fue  
realizado teniendo en cuenta los efectos sísmicos y no se consideraron  
criterios sismorresistentes. No hay información ni planos suficientes y  
probablemente ha sufrido modificaciones arquitectónicas y estructurales.

EXPECTATIVA GENERAL DE DANO = LIGERO

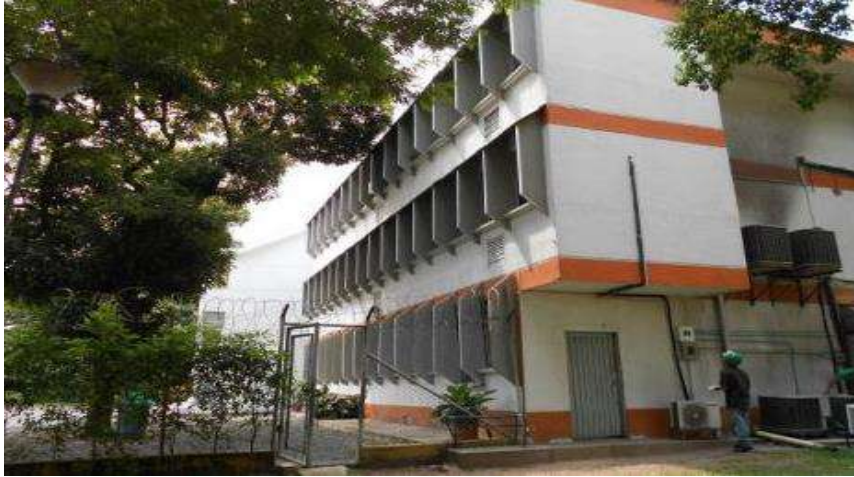
### 5.1.7 Edificación # 10

\*\* HAY ALGUNAS FISURAS EN ELEMENTOS ESTRUCTURALES VERT. (COLUMNAS, MUROS, MACHONES)  
\*\* EN ALGUNOS ELEMENTOS HAY FISURAS EN ELEMENTOS ESTRUCT. HORIZONT. (VIGAS, VIGUETAS, DINTELES)  
\*\* EVIDENCIA DE OCURRENCIA DE EVENTOS EXTRAORDINARIOS: HAY EVIDENCIA DE DANOS SISMICOS

\*\* AA = Estructura posterior a la Norma Sismorresistente de 1984  
que a simple vista no presenta deficiencias estructurales graves.  
De estas estructuras existe información de planos y memorias de  
calculo estructurales, planos arquitectónicos y de instalaciones,  
estudio de suelos, etc.

EXPECTATIVA GENERAL DE DANO = MODERADO

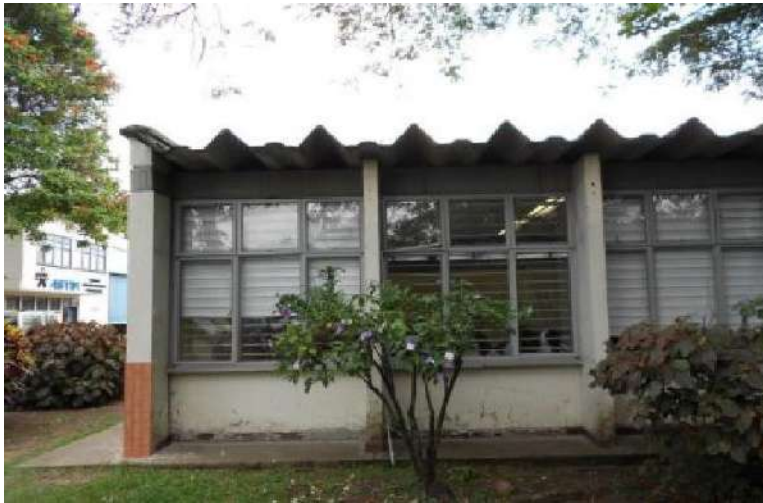
## 5.1.8 Edificación # 11

EXPECTATIVA GENERAL DE DANO = LIGERO
