CONSORCIO AMP - P&D

Contrato 882-2013

**LEVANTAMIENTO DE LA INFORMACIÓN EN CAMPO
FORMATOA-DATOSGENERALES**

A-2 - Nombre Sede COMPLEJO SALOMIA

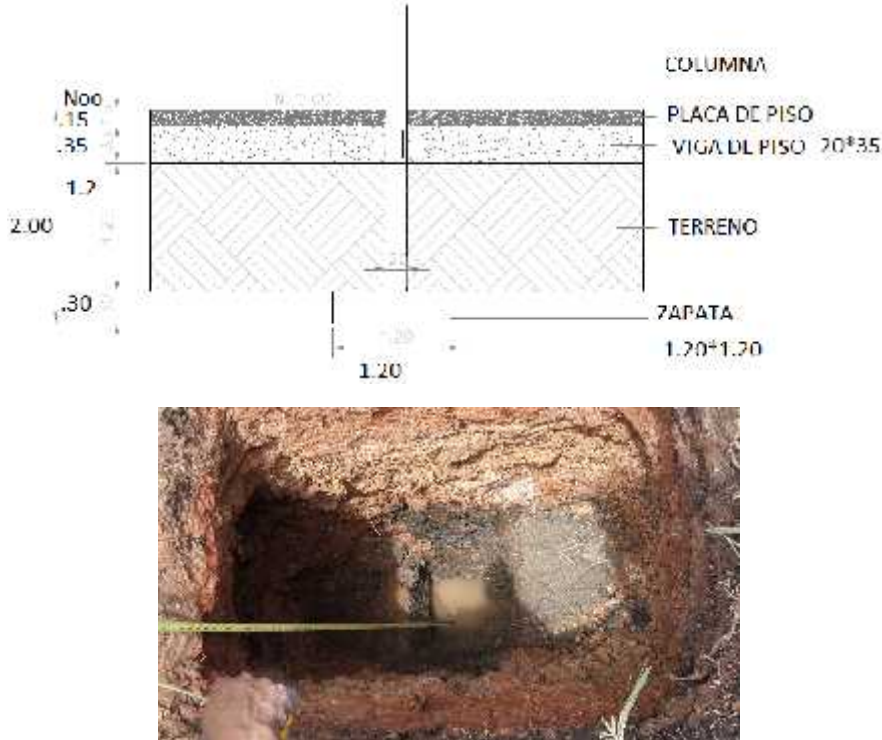
DESCRIPCION	Sistema
Superficiales	Sup
TODOS LOS APIQUES	Sup - 04

B-15-¿Hay evidencia de existencia de vigas de amarre en la cimentación?: 2
(1=no 2=si, 3=imposible de determinar) 2

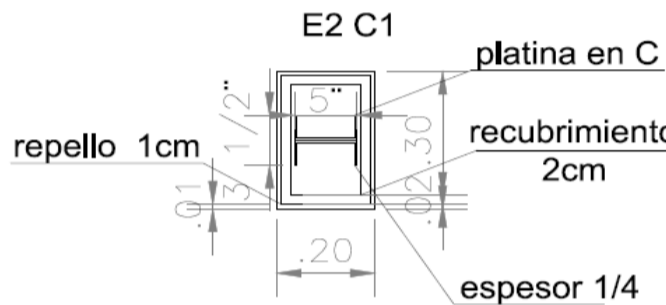
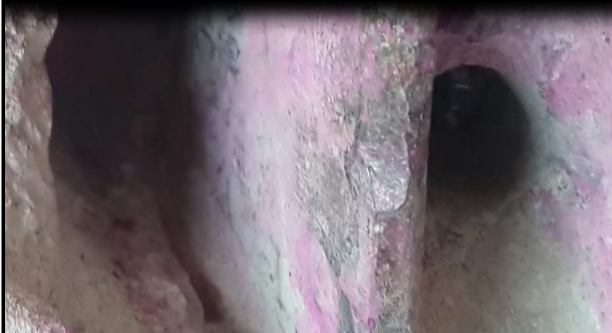
IDENTIFICACIÓN O LOCALIZACIÓN: COLUMNA C1 METODOLOGÍA DE EXPLORACIÓN: REGATAS DETECCIÓN DE REFUERZO

<p>perfil IP 5'' x 3 1/2'' x 1/4''</p>

PLATINA EN C DE 3 1/2" X 5" X 1/4"		20*30

RECUBRIMIENTO (CM) 2	AVANCE DEL FRENTE DE CARBONATACIÓN MÍNIMO (CM) 0,5	AVANCE DEL FRENTE DE CARBONATACIÓN MÁXIMO (CM) 2
----------------------	--	--

EXISTE CORROSIÓN SI <input type="checkbox"/>	SE TOMA MUESTRA DE ACERO? SI <input type="checkbox"/>	Ø VARRILLA _____	TIPO DE MUESTRA: VARRILLA <input type="checkbox"/>
NO <input checked="" type="checkbox"/>	NO <input type="checkbox"/>	ID MUESTRA _____	RASPADURA <input type="checkbox"/>

SE REQUIRIÓ REPARACIÓN SI <input checked="" type="checkbox"/> NO <input type="checkbox"/>	RECIBIDA DE CONFORMIDAD			
		CONTRATISTA	INTERVENTOR	SENA

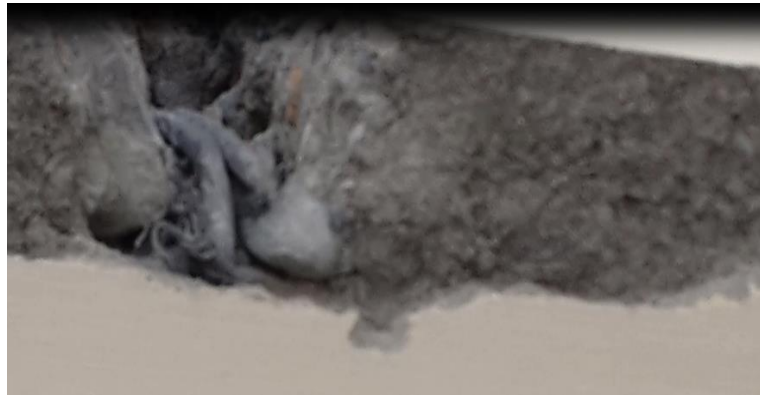
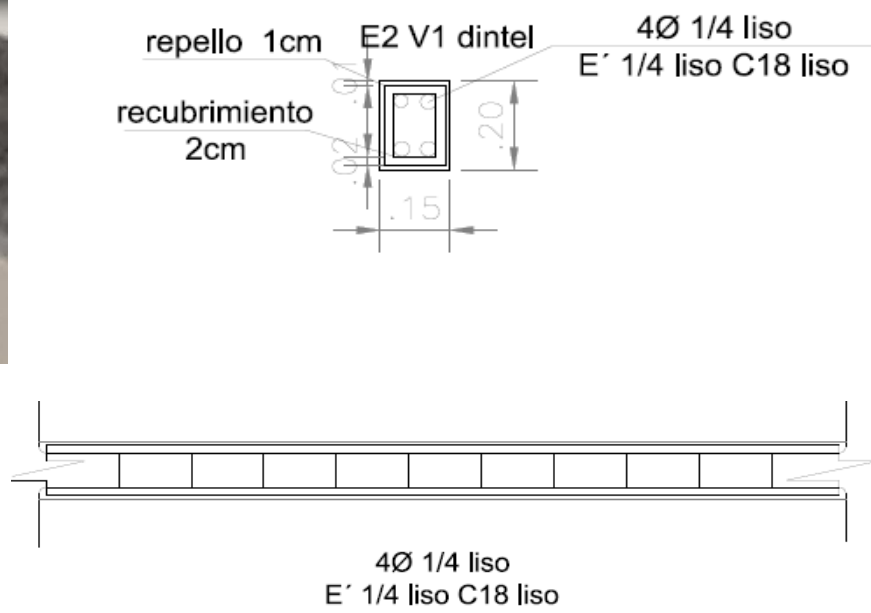
VIGA DINTEL V#1

DISTRIBUCIÓN DE FLEJES <i>separación/DETECTOR DE HIERROS</i>	ESTRIBOS DE 1/4" LISO CADA 18CM
DISTRIBUCIÓN DE REFUERZO LONGITUDINAL <i>DETECTOR DE HIERROS</i>	4 VARILLAS DE 1/4" LISAS

RECUBRIMIENTO (CM) 2 AVANCE DEL FRENTE DE CARBONATACIÓN MÍNIMO (CM) 2,00 AVANCE DEL FRENTE DE CARBONATACIÓN MÁXIMO (CM) 2

SE REQUIRIÓ REPARACIÓN SI <input checked="" type="checkbox"/> NO <input type="checkbox"/>	RECIBIDA DE CONFORMIDAD	CONTRATISTA	INTERVENTOR	SENA
---	-------------------------	-------------	-------------	------
