# DIAGNÓSTICO I N T E G R A L

**CALI** / Vol. 1

Complejo Salomia: Centro de electricidad y automatización industrial- CEAI / Centro de diseño tecnológico industrial / Centro nacional de la asistencia técnica a la industria ASTIN / Centro de gestión tecnológica de servicios

**SERVICIO NACIONAL DE APRENDIZAJE - SENA**

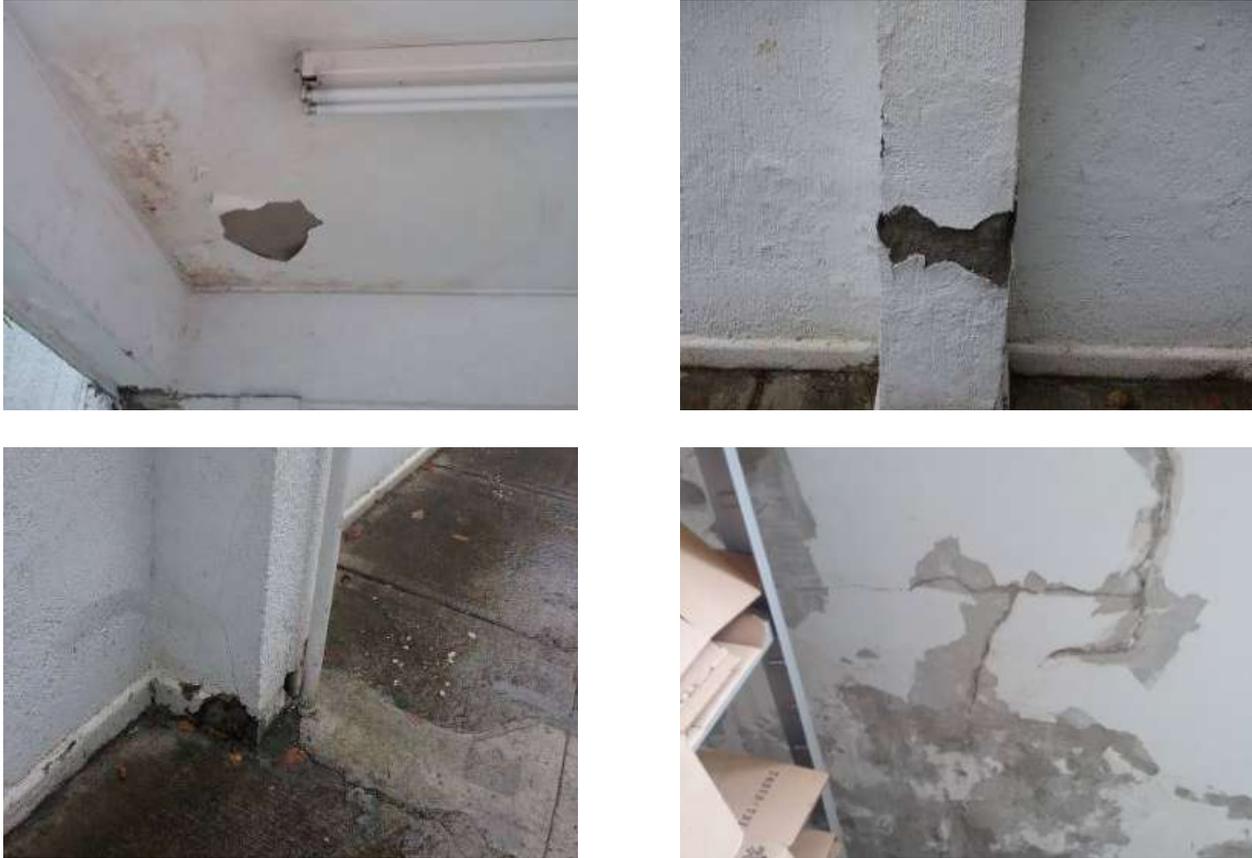
En la respectiva inspección se puede visualizar, que esta estructura presenta problemas de asentamiento diferencial, ya que se detectan muchas clases de fisuras tanto en la fachada como en la estructura interna y evidencia signos de humedad, que afectan la estructura.

Ilustración 46. Evidencia de signos de humedad  
Fuente. Equipo de diagnóstico

- De acuerdo con la inspección realizada, se puede detectar que la estructura presenta muchas fisuras y/o grietas internas y externas, se recomienda realizar una revisión en la cimentación ya que por la cantidad y la importancia, puede estar presentando asentamiento diferencial, lo que hace que en el acero de refuerzo halla signos de corrosión, generando que el comportamiento estructural no sea óptimo.

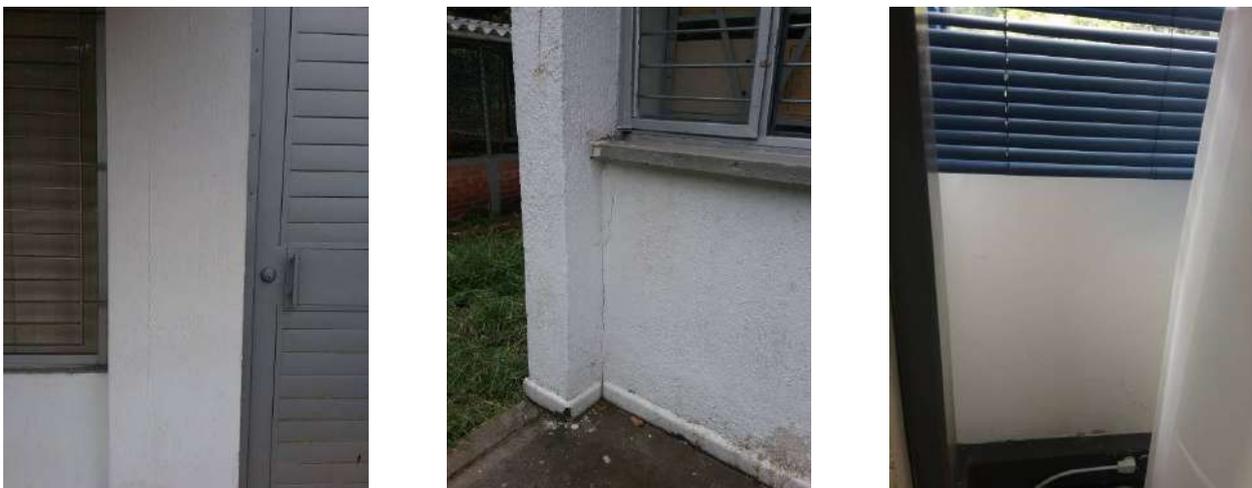
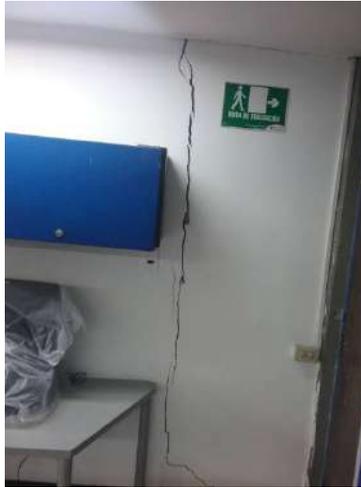
La construcción, presenta muchas fisuras y/o grietas de forma horizontal y vertical interior y exterior. (Ver imagen n. 46).

Ilustración 47. Fisuras y/o grietas en elementos  
Fuente. Equipo de diagnóstico

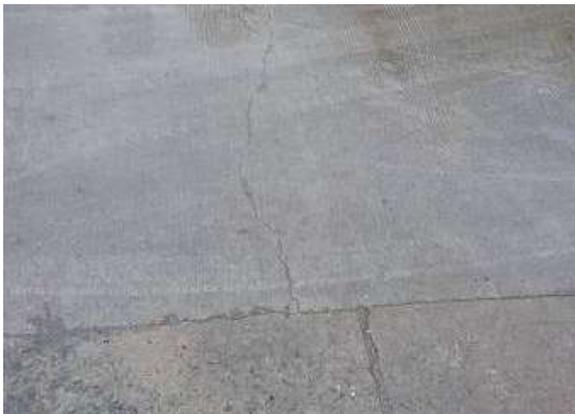
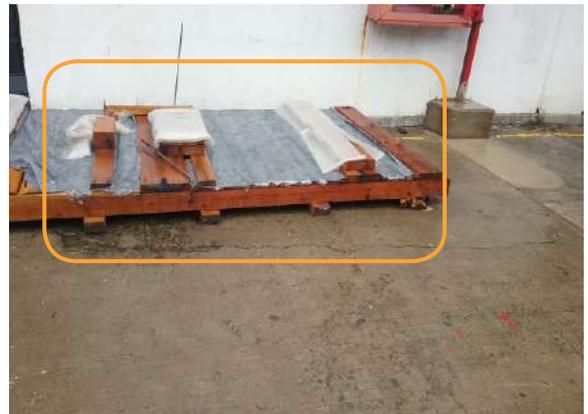
En el andén frontal y pavimento, también se evidencian fisuras.

Ilustración 48. Presencia de fisuras en pavimento y andén frontal  
Fuente. Equipo de diagnóstico

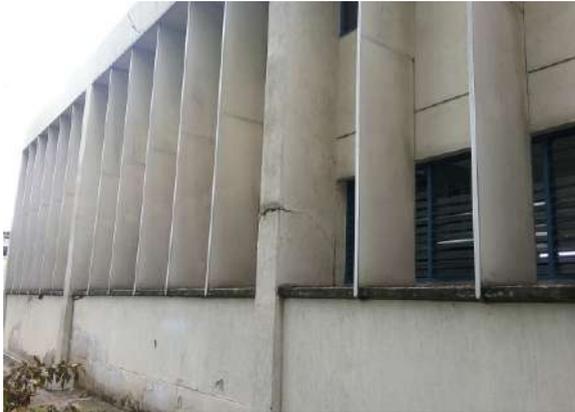
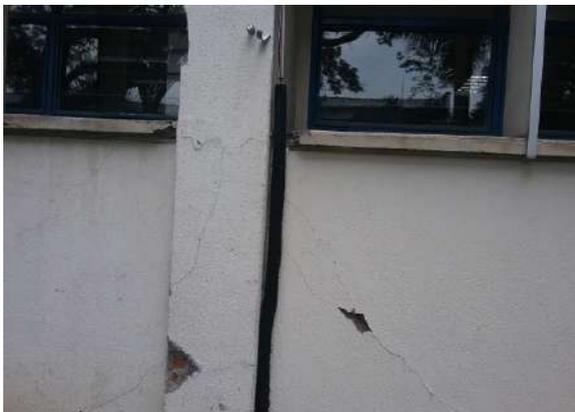
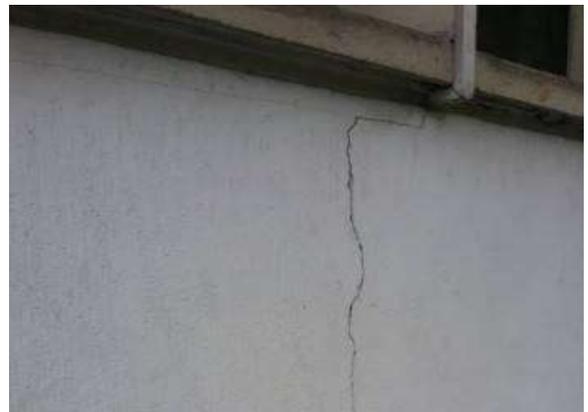
De acuerdo con la visita realizada, se observó que la estructura, presenta varias fisuras horizontales y verticales de forma interna y externa, haciendo que la estructura, presente un índice de rigidez mayor.

Ilustración 55. fisuras y/o grietas en elementos estructurales  
Fuente. Equipo de diagnóstico

De acuerdo con la inspección realizada, se puede detectar que la estructura presenta fisuras y/o grietas, internas y externas, se recomienda realizar una revisión en la cimentación ya que por la cantidad, puede estar presentando asentamiento diferencial, lo que hace que en el acero de refuerzo halla signos de corrosión, generando que el comportamiento estructural no sea óptimo.

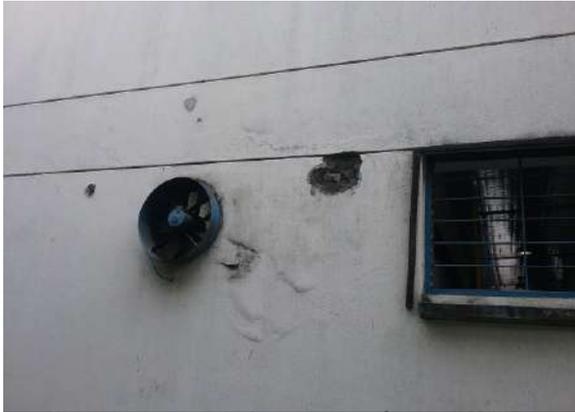
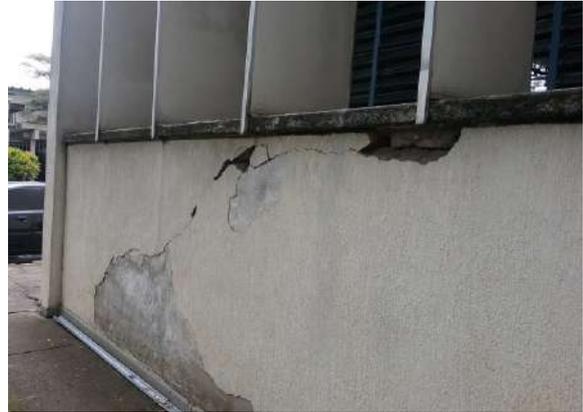
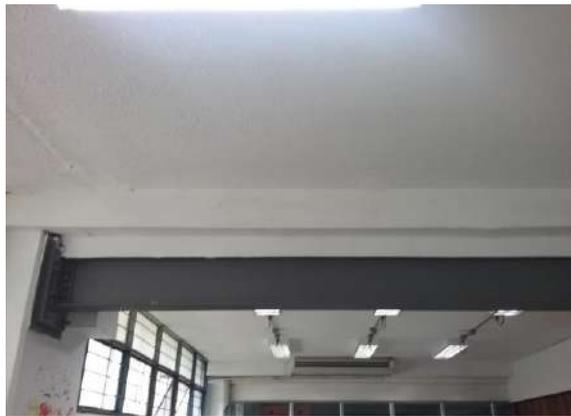
También presenta, signos de humedad en fachadas y entrepiso, exponiendo constantemente a los elementos estructurales. (Ver ilustración No. 55).

Ilustración 56. Presencia Signos de humedad en la estructura  
Fuente. Equipo de diagnóstico

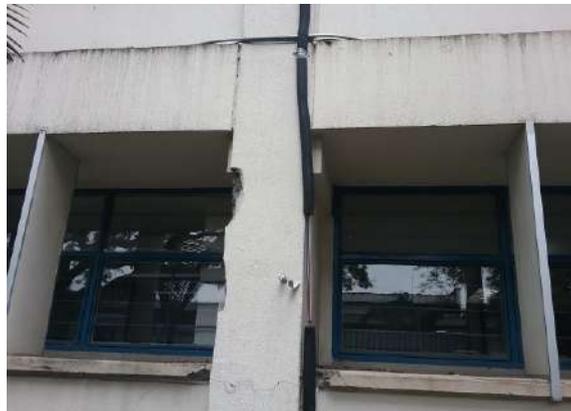
La estructura presenta un grado de rigidez mayor, este puede ser una de las causas de la constante aparición de fisuras y/o grietas.

Ilustración 60. Grieta en elemento estructural  
Fuente. Equipo de diagnóstico

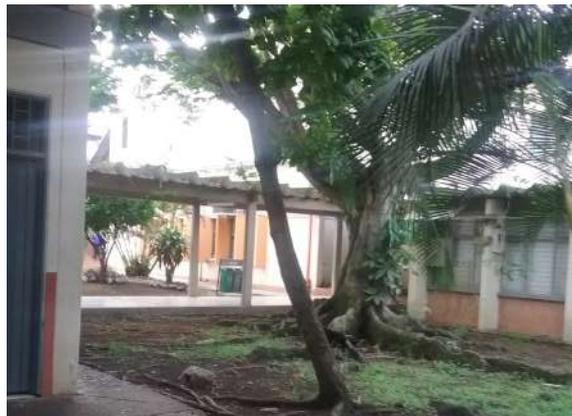
En un costado lateral se presenta un árbol inclinado, se recomienda monitoreo para evitar el colapso de este sobre la estructura.

Ilustración 90. Árbol inclinado en un costado  
Fuente. Equipo de diagnóstico

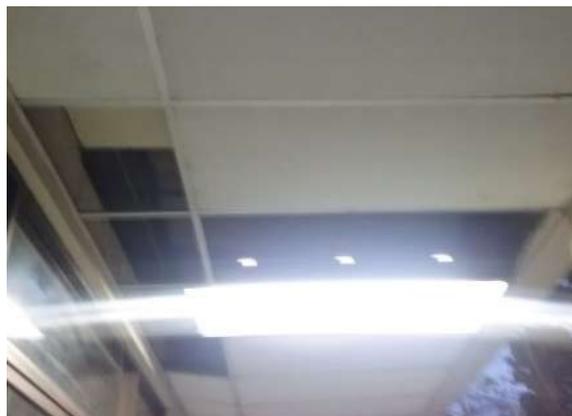
Ilustración 107. Láminas de Drywall faltantes  
Fuente. Equipo de diagnóstico

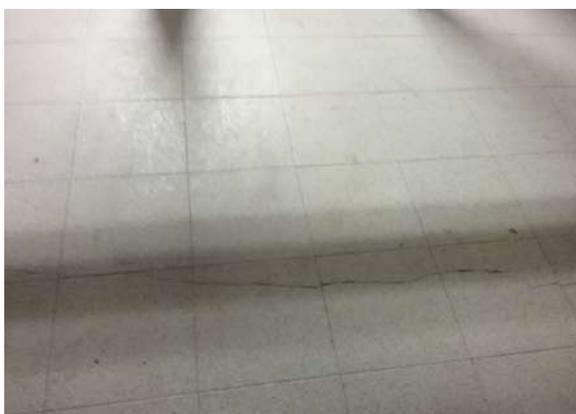
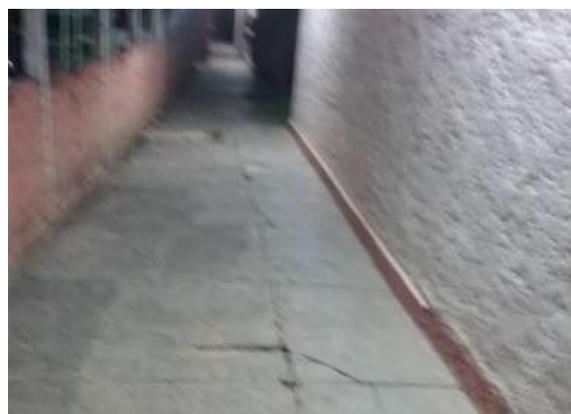
Ilustración 112. Evidencia de fisuras en placa de contrapiso y andén  
Fuente. Equipo de diagnóstico

- La estructura presenta humedad en un costado lateral y varias fisuras en andén y en la placa de contrapiso, lo que hace pensar que está presentando problemas de cimentación, se recomienda realizar una inspección adecuada, ya que con el progreso de la humedad puede afectar signos de corrosión en el acero de refuerzo.

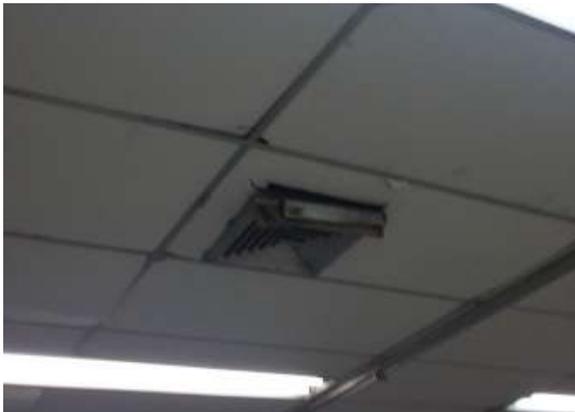
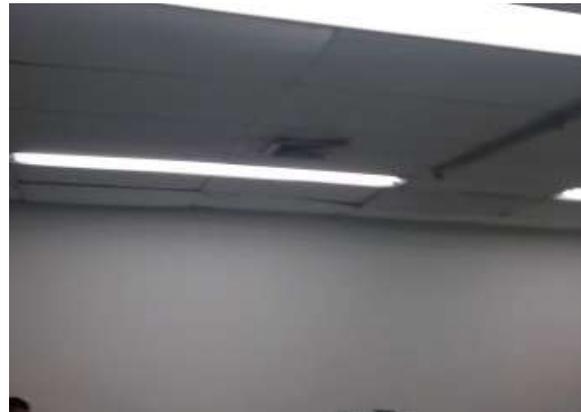
Ilustración 123. Perfilería en Drywall en deterioro  
Fuente. Equipo de diagnóstico

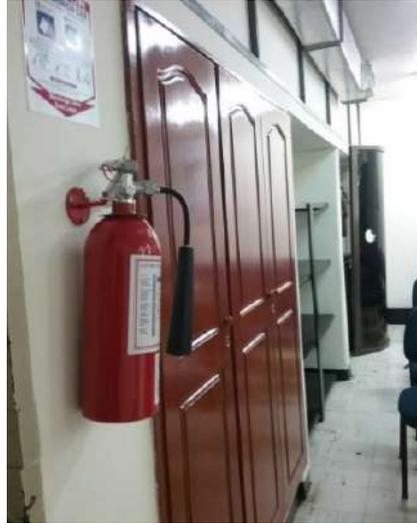
Ilustración 139. Solo cuenta con extintores  
Fuente. Equipo de diagnóstico
