4.63. Bloque No. 27

4.64. Bloque No. 28

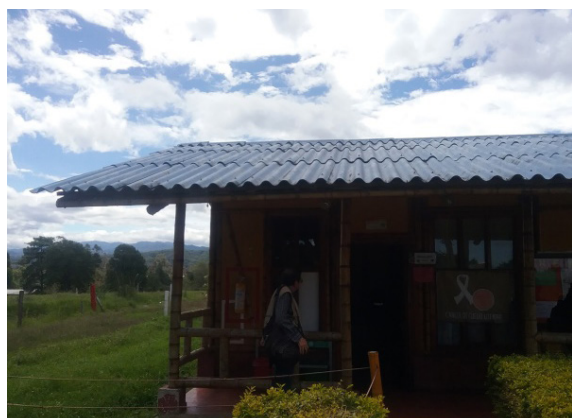
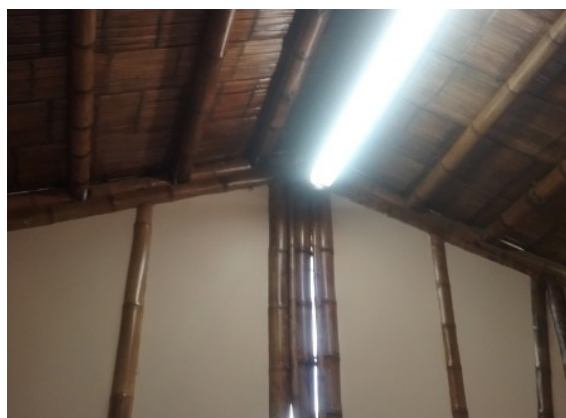
Ilustración 283 Estructura bloque 26
Fuente. Equipo de diagnóstico

La estructura de forma aparente presenta un buen comportamiento estructural, no evidencia fisuras y/o grietas, ni signos de humedad que afecten su comportamiento.

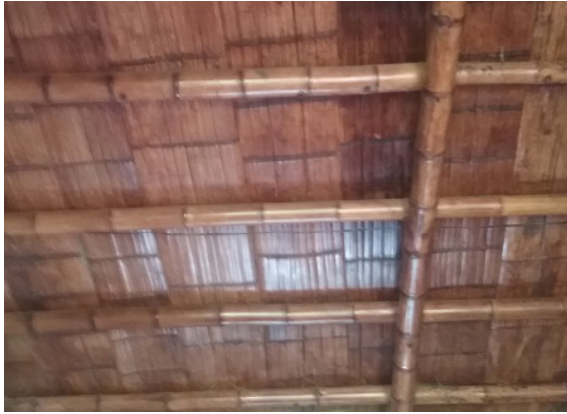
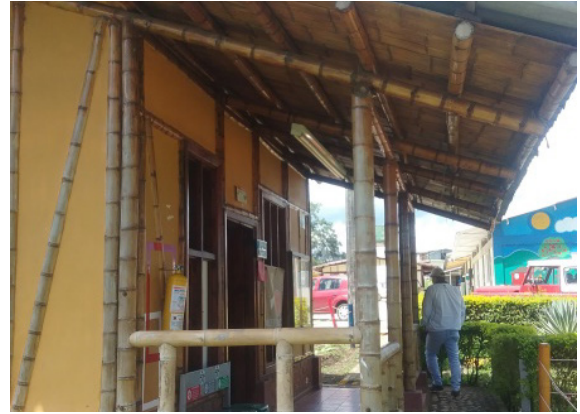
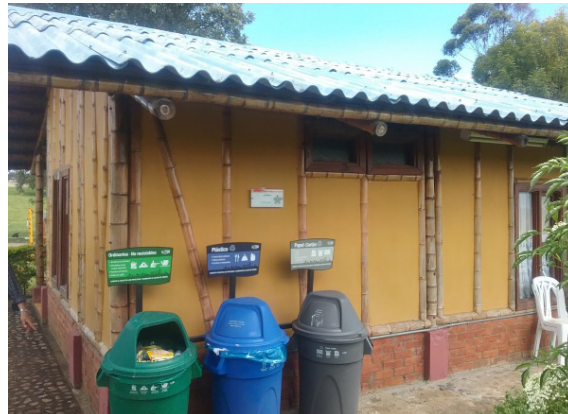
Ilustración 284 Estructura de cubierta
Fuente. Equipo de diagnóstico

La cubierta presenta inclinación, en teja de asbesto cemento, con estructura de guadua. Esta se encuentra amarrada al sistema estructural.

- La estructura en general presenta un buen comportamiento estructural, cumpliendo con las especificaciones del título G, de la NSR-10.
- La cubierta de teja de asbesto cemento presenta deterioro. Se recomienda realizar su mantenimiento y /o cambio.
- El bloque no cuenta con red contraincendios, por tanto no cumple con el capítulo J, de la NSR-10
- Se recomienda realizar mantenimiento periódico en la estructura.

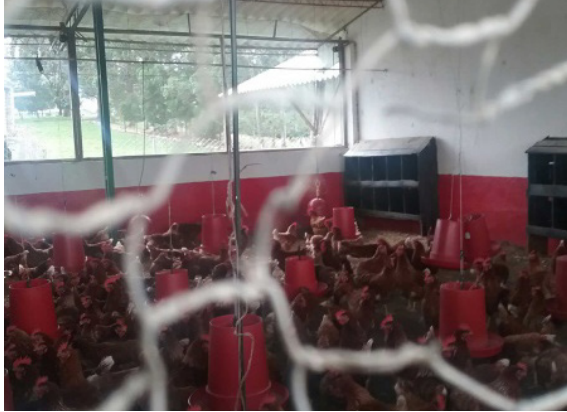
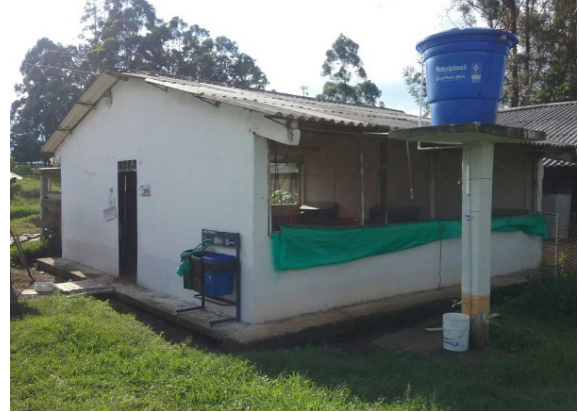
Ilustración 287 Estructura bloque 27
Fuente. Equipo de diagnóstico.

El sistema constructivo de este bloque es mampostería simple.

- En general, la estructura presenta óptimas condiciones de uso, se recomienda reforzar la mampostería.
- La cubierta presenta deterioro, por tanto no cumple con las normas de salubridad, se recomienda realizar su mantenimiento y/o cambio.
- se recomienda realizar el respectivo reforzamiento, Y construir vigas en la cubierta.

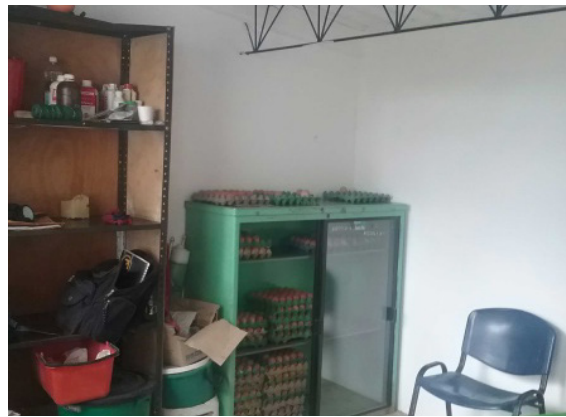
Ilustración 288 Cubierta bloque 27
Fuente. Equipo de diagnóstico.

La cubierta, presenta inclinación en teja de asbesto cemento, con estructura de cerchas metálicas.

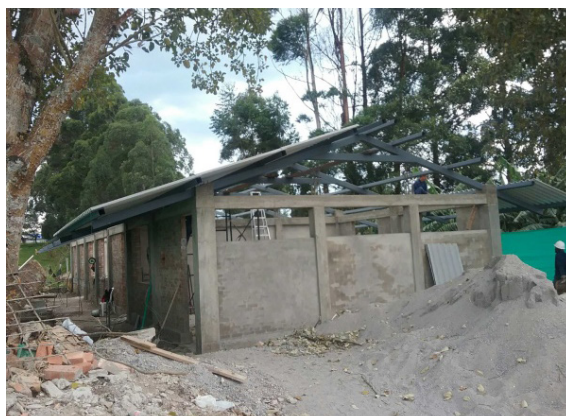
Ilustración 293 Fachada bloque 29 parte A
Fuente. Equipo de diagnóstico

El sistema constructivo de este bloque es pórtico en concreto, con sección de columnas aproximadas de 0.25 x 0.25 m. La cubierta es metálica inclinada con estructura de correas metálicas. En el momento de la visita se encontraba en instalación.

- En general las dos construcciones presentan, buena técnica constructiva, se recomienda contar con la supervisión adecuada para garantizar la calidad de las construcciones.

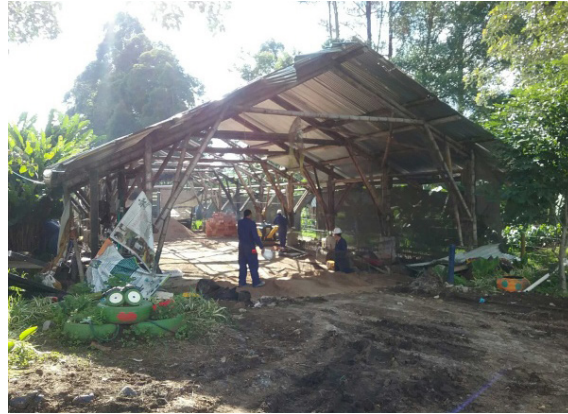
Ilustración 294 Fachada bloque 29 parte B
Fuente. Equipo de diagnóstico.

El sistema constructivo de este parte del bloque es una estructura en guadua, la cubierta es metálica inclinada con estructura de guadua.

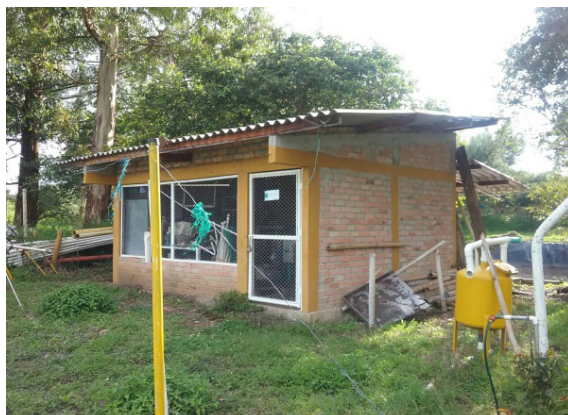
Ilustración 298 Estructura bloque 31
Fuente. Equipo de diagnóstico

El sistema constructivo de este bloque es mampostería confinada, presenta estado de abandono, se encuentra construido sobre una placa de concreto. La cubierta presenta inclinación en teja de asbesto cemento. Esta se encuentra sobre puesta en la estructura.

- La estructura de forma aparente presenta un buen comportamiento estructural y sísmico.
- se recomienda realizar mantenimiento periódico en la estructura, se debe enfocar el mantenimiento en los pórticos de concreto.

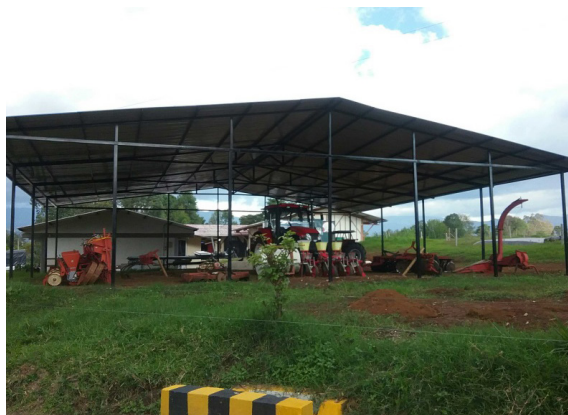
Ilustración 300 Estructura bloque 32
Fuente. Equipo de diagnóstico.

El bloque No. 32, es una estructura metálica, la cubierta presenta inclinación a dos aguas en teja. Dicha construcción se encuentra sobre terreno natural.

- se recomienda realizar el respectivo reforzamiento, Y construir contravientos.

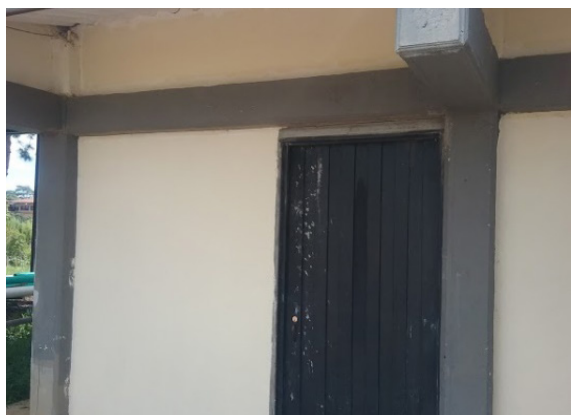
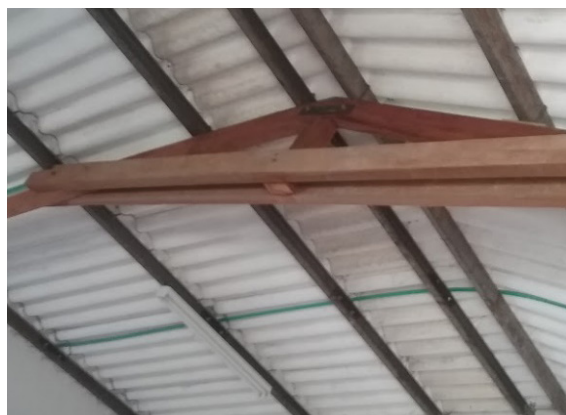
Ilustración 303. Estructura bloque 33
Fuente. Equipo de diagnóstico

La estructura principal está conformada por pórticos en concreto con sección aproximada de 0.25x0.25 metros. La estructura de cubierta está conformada por cerchas en madera de buena ejecución y correas metálicas, de sección cuadrada amarradas directamente a la viga cinta en concreto de la estructura principal. No es posible determinar la cimentación, sin embargo se estima que cuenta con zapatas aisladas de concreto.

- Las correas de la cubierta presentan altos niveles de oxidación, se recomienda verificar si es necesario reemplazar o aplicar pinturas anticorrosivas.
- se recomienda realizar el respectivo reforzamiento, Y completar las columnas hasta la cubierta.

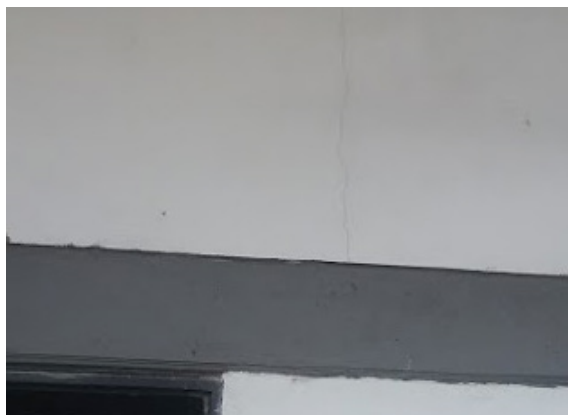
Ilustración 304. Fisuras bloque 33
Fuente. Equipo de diagnóstico

- En general la estructura presenta un buen comportamiento estructural y sísmico.
- La estructura presenta algunas fisuras en los elementos no estructurales, se recomienda realizar su mantenimiento.

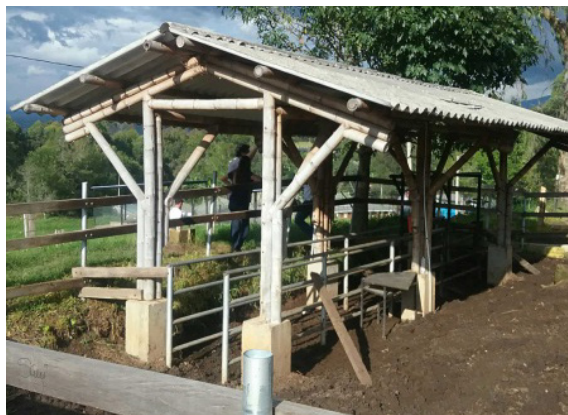
Ilustración 310 Estructura bloque 36
Fuente. Equipo de diagnóstico

El sistema constructivo, del bloque No. 36 es una estructura en guadua, donde las columnas se encuentran empotradas en pedestales de concreto. Esta se encuentra construida sobre terreno natural

- La estructura de forma aparente, presenta buenas condiciones de uso, Sin embargo, se recomienda realizar la respectiva inmunización de la guadua.
- se recomienda realizar mantenimiento periódico en la estructura de uso agrícola.

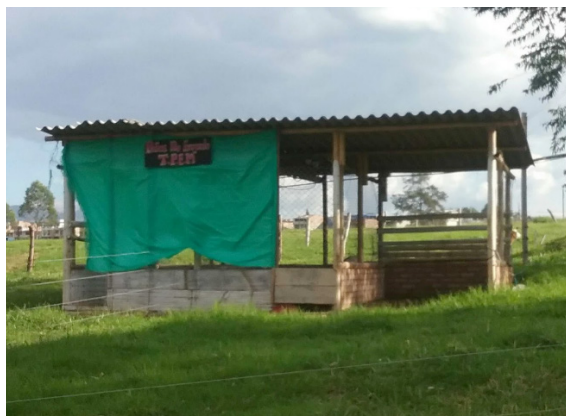
Ilustración 312 Fachada Bloque 37
Fuente. Equipo de diagnóstico.

El sistema estructural de este bloque es una estructura en guadua, con un antepecho de mampostería simple, se encuentra construido sobre una placa de concreto. La cubierta presenta inclinación en teja de asbesto cemento.

- La construcción en general no cuenta con una estructura definida, no cuenta con las especificaciones de la NSR-10. Se recomienda realizar replanteamiento.
- Se recomienda replantear, ya que la estructura es de crecimiento espontáneo.
