INF-CU\_01-V1  
03-10-2014

## INFORME DE CUBIERTAS

POPAYAN – 9221-9113

### SENA

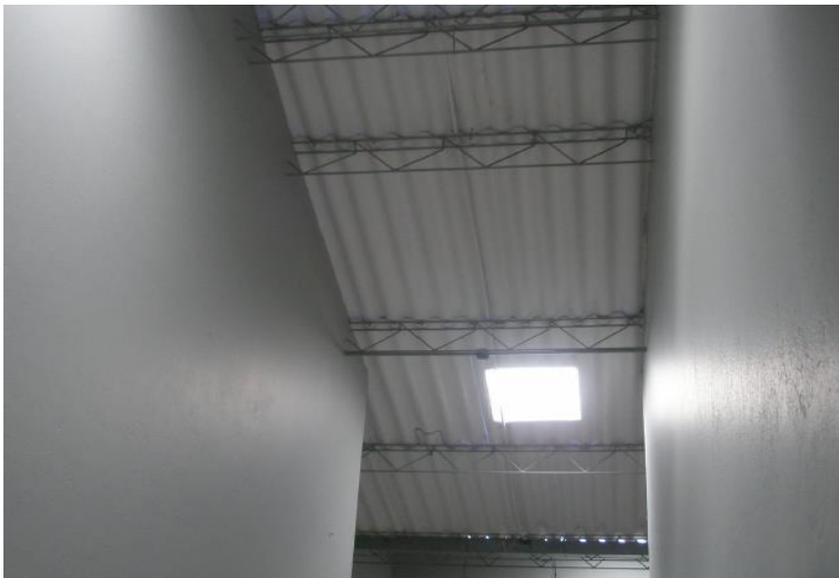
EDIFICACION No. 1

CUMPLE	NO CUMPLE	NO APLICA	NO SE EVIDENCIA
EL COMPORTAMIENTO ES ADECUADO? ( <i>Deflexiones imperceptibles</i> )	X			
LA ESTRUCTURA SE ENCUENTRA PROTEGIDA CONTRA CORROSION?				X
LAS CONEXIONES ENTRE ELEMENTOS SE VEN EN BUEN ESTADO? <i>No se detectan elementos fallados, soldaduras rotas, pernos en mal estado</i>				X
EL SISTEMA TIENE CONTRAVIENTOS?

El sistema principal es en concreto.

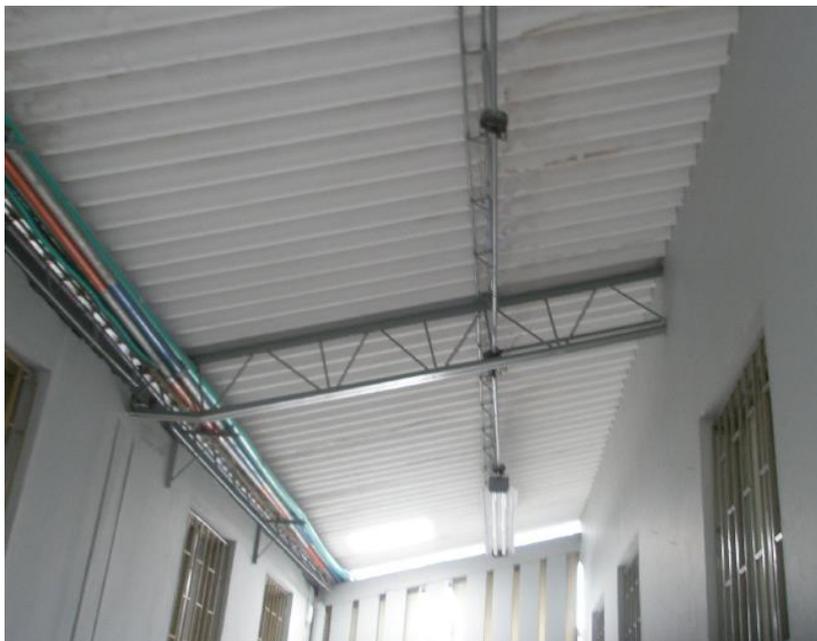
EDIFICACION No. 2

CUMPLE	NO CUMPLE	NO APLICA	NO SE EVIDENCIA
EL COMPORTAMIENTO ES ADECUADO? ( <i>Deflexiones imperceptibles</i> )	X			
LA ESTRUCTURA SE ENCUENTRA PROTEGIDA CONTRA CORROSION?				X
LAS CONEXIONES ENTRE ELEMENTOS SE VEN EN BUEN ESTADO? <i>No se detectan elementos fallados, soldaduras rotas, pernos en mal estado</i>				X
EL SISTEMA TIENE CONTRAVIENTOS?

El sistema principal es en concreto.

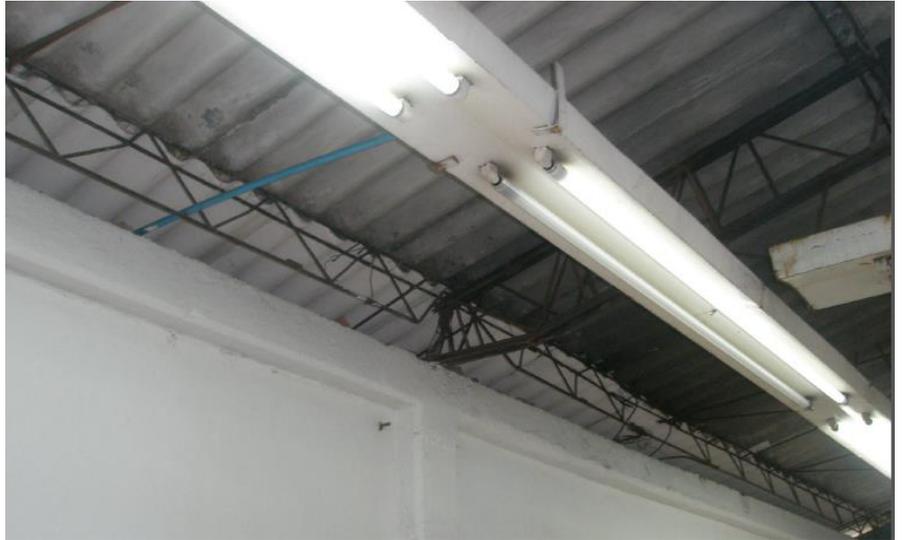
EDIFICACION No. 3

CUMPLE	NO CUMPLE	NO APLICA	NO SE EVIDENCIA
EL COMPORTAMIENTO ES ADECUADO? ( <i>Deflexiones imperceptibles</i> )	X			
LA ESTRUCTURA SE ENCUENTRA PROTEGIDA CONTRA CORROSION?				X
LAS CONEXIONES ENTRE ELEMENTOS SE VEN EN BUEN ESTADO? <i>No se detectan elementos fallados, soldaduras rotas, pernos en mal estado</i>				X
EL SISTEMA TIENE CONTRAVIENTOS?

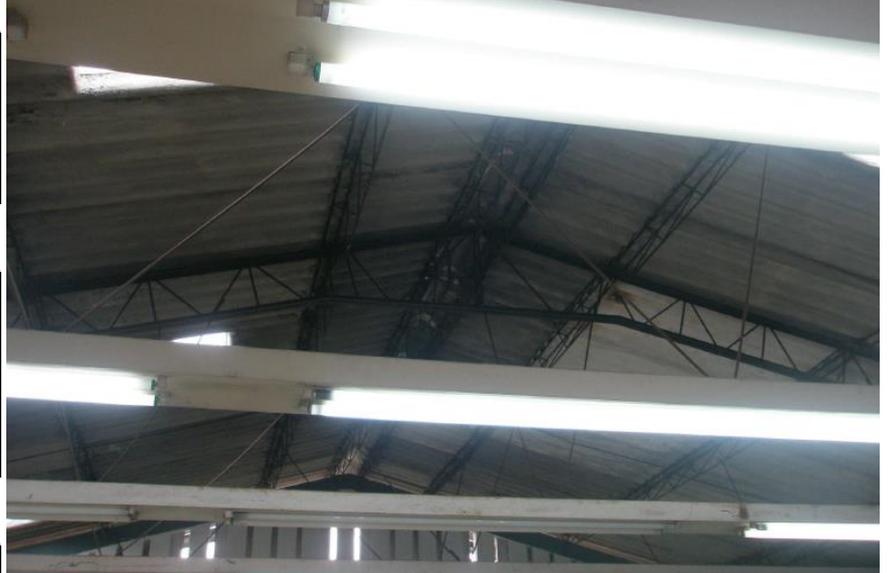
EDIFICACION No. 4

CUMPLE	NO CUMPLE	NO APLICA	NO SE EVIDENCIA
EL COMPORTAMIENTO ES ADECUADO? ( <i>Deflexiones imperceptibles</i> )	X			
LA ESTRUCTURA SE ENCUENTRA PROTEGIDA CONTRA CORROSION?				X
LAS CONEXIONES ENTRE ELEMENTOS SE VEN EN BUEN ESTADO? <i>No se detectan elementos fallados, soldaduras rotas, pernos en mal estado</i>				X
EL SISTEMA TIENE CONTRAVIENTOS?

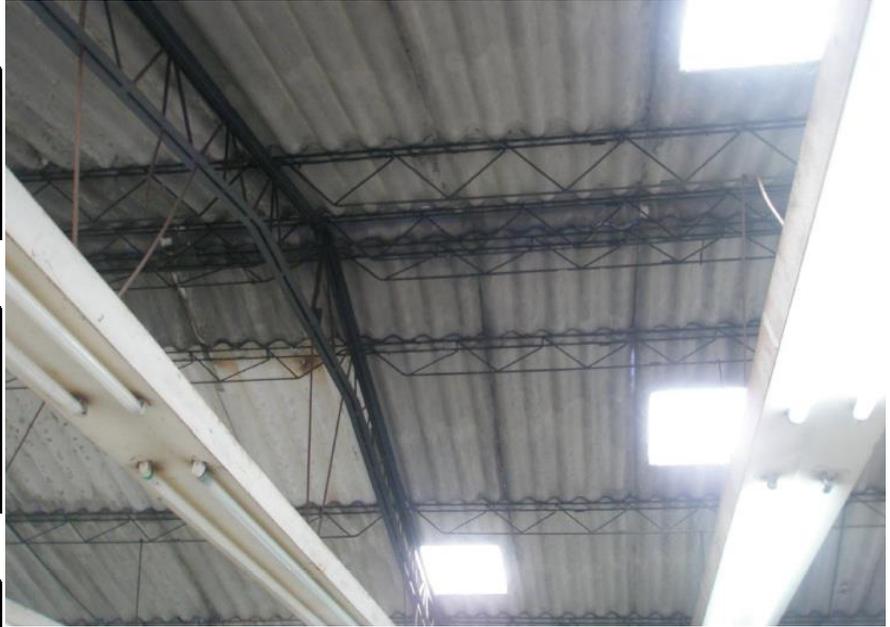
EDIFICACION No. 5

CUMPLE	NO CUMPLE	NO APLICA	NO SE EVIDENCIA
EL COMPORTAMIENTO ES ADECUADO? ( <i>Deflexiones imperceptibles</i> )	X			
LA ESTRUCTURA SE ENCUENTRA PROTEGIDA CONTRA CORROSION?				X
LAS CONEXIONES ENTRE ELEMENTOS SE VEN EN BUEN ESTADO? <i>No se detectan elementos fallados, soldaduras rotas, pernos en mal estado</i>				X
EL SISTEMA TIENE CONTRAVIENTOS?

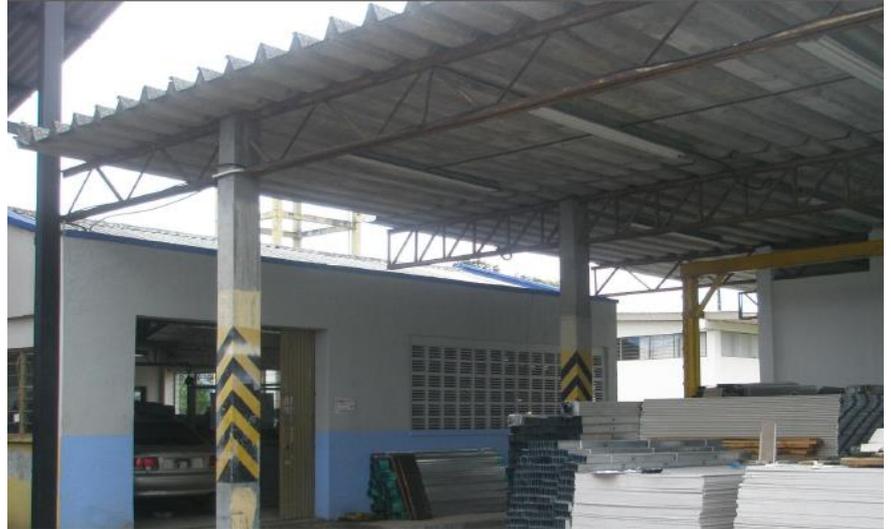
EDIFICACION No. 6

CUMPLE	NO CUMPLE	NO APLICA	NO SE EVIDENCIA
EL COMPORTAMIENTO ES ADECUADO? ( <i>Deflexiones imperceptibles</i> )	X			
LA ESTRUCTURA SE ENCUENTRA PROTEGIDA CONTRA CORROSION?		X		
LAS CONEXIONES ENTRE ELEMENTOS SE VEN EN BUEN ESTADO? <i>No se detectan elementos fallados, soldaduras rotas, pernos en mal estado</i>				X
EL SISTEMA TIENE CONTRAVIENTOS?

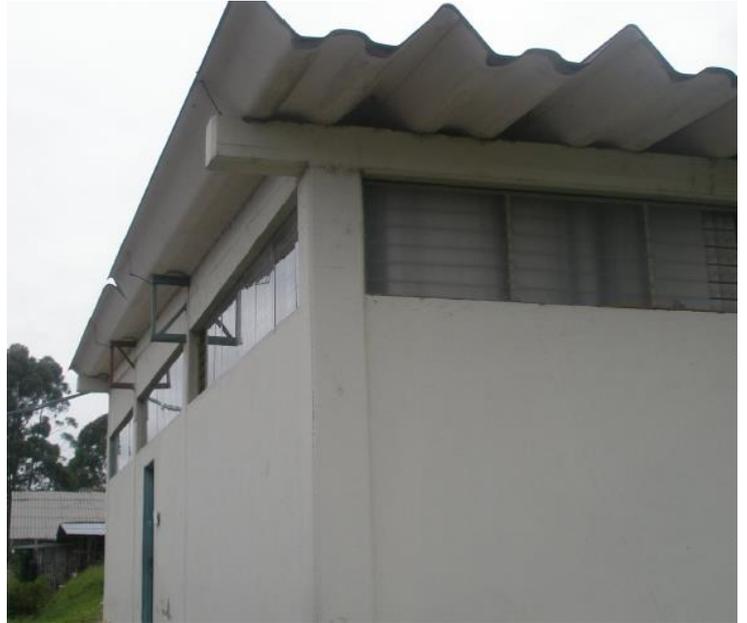
EDIFICACION No. 7

CUMPLE	NO CUMPLE	NO APLICA	NO SE EVIDENCIA
EL COMPORTAMIENTO ES ADECUADO? ( <i>Deflexiones imperceptibles</i> )	X			
LA ESTRUCTURA SE ENCUENTRA PROTEGIDA CONTRA CORROSION?		X		
LAS CONEXIONES ENTRE ELEMENTOS SE VEN EN BUEN ESTADO? <i>No se detectan elementos fallados, soldaduras rotas, pernos en mal estado</i>				X
EL SISTEMA TIENE CONTRAVIENTOS?

El sistema principal es en concreto.

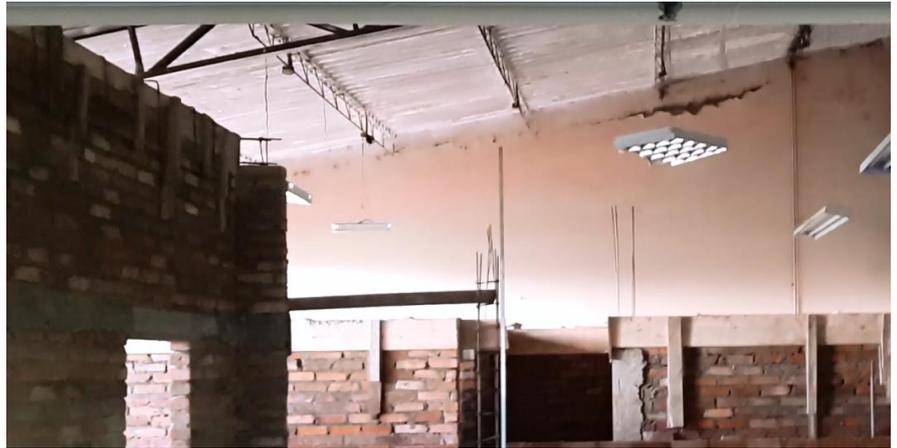
EDIFICACION No. 10

CUMPLE	NO CUMPLE	NO APLICA	NO SE EVIDENCIA
EL COMPORTAMIENTO ES ADECUADO? ( <i>Deflexiones imperceptibles</i> )	X			
LA ESTRUCTURA SE ENCUENTRA PROTEGIDA CONTRA CORROSION?				X
LAS CONEXIONES ENTRE ELEMENTOS SE VEN EN BUEN ESTADO? <i>No se detectan elementos fallados, soldaduras rotas, pernos en mal estado</i>				X
EL SISTEMA TIENE CONTRAVIENTOS?

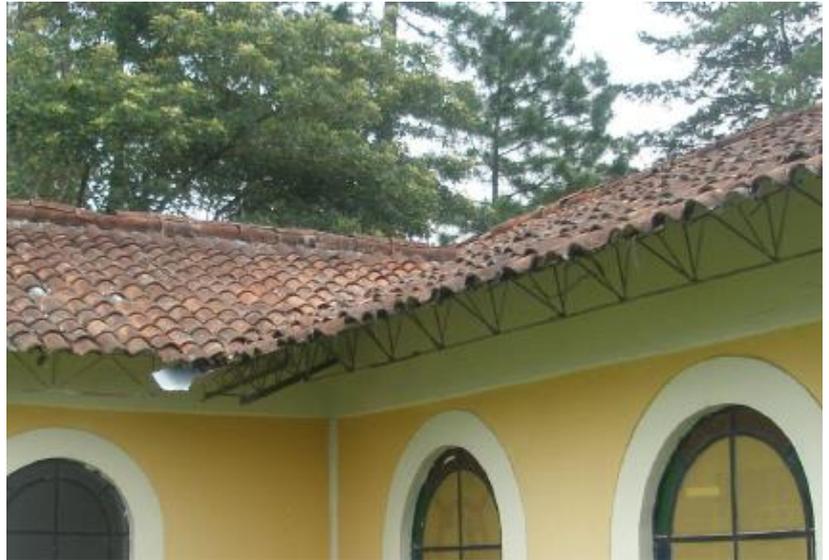
EDIFICACION No. 11

CUMPLE	NO CUMPLE	NO APLICA	NO SE EVIDENCIA
EL COMPORTAMIENTO ES ADECUADO? ( <i>Deflexiones imperceptibles</i> )	X			
LA ESTRUCTURA SE ENCUENTRA PROTEGIDA CONTRA CORROSION?				X
LAS CONEXIONES ENTRE ELEMENTOS SE VEN EN BUEN ESTADO? <i>No se detectan elementos fallados, soldaduras rotas, pernos en mal estado</i>				X
EL SISTEMA TIENE CONTRAVIENTOS?

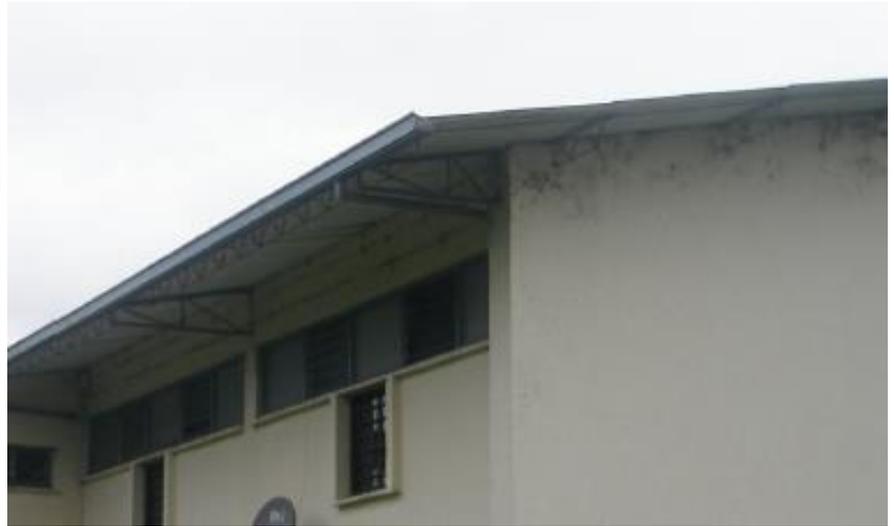
EDIFICACION No. 13

CUMPLE	NO CUMPLE	NO APLICA	NO SE EVIDENCIA
EL COMPORTAMIENTO ES ADECUADO? ( <i>Deflexiones imperceptibles</i> )	X			
LA ESTRUCTURA SE ENCUENTRA PROTEGIDA CONTRA CORROSION?				X
LAS CONEXIONES ENTRE ELEMENTOS SE VEN EN BUEN ESTADO? <i>No se detectan elementos fallados, soldaduras rotas, pernos en mal estado</i>				X
EL SISTEMA TIENE CONTRAVIENTOS?

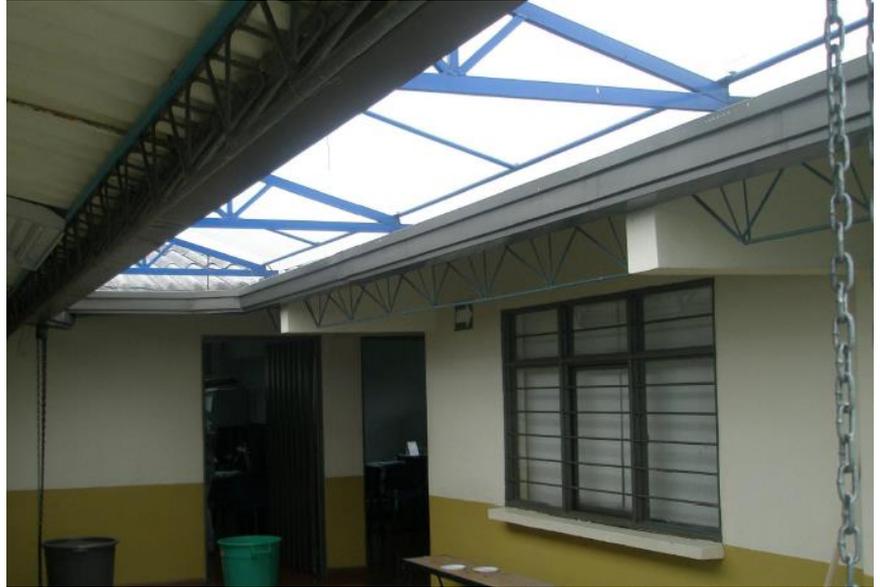
EDIFICACION No. 14

CUMPLE	NO CUMPLE	NO APLICA	NO SE EVIDENCIA
EL COMPORTAMIENTO ES ADECUADO? ( <i>Deflexiones imperceptibles</i> )	X			
LA ESTRUCTURA SE ENCUENTRA PROTEGIDA CONTRA CORROSION?	X			
LAS CONEXIONES ENTRE ELEMENTOS SE VEN EN BUEN ESTADO? <i>No se detectan elementos fallados, soldaduras rotas, pernos en mal estado</i>				X
EL SISTEMA TIENE CONTRAVIENTOS?

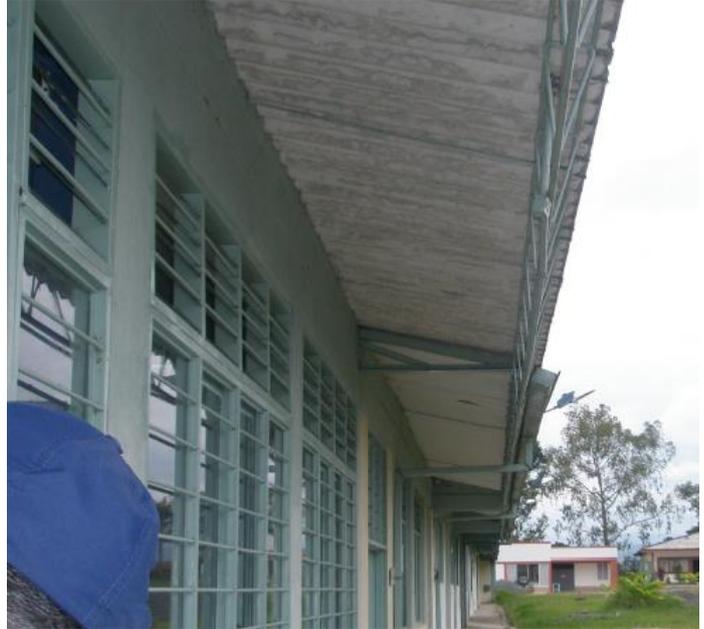
EDIFICACION No. 15

CUMPLE	NO CUMPLE	NO APLICA	NO SE EVIDENCIA
EL COMPORTAMIENTO ES ADECUADO? ( <i>Deflexiones imperceptibles</i> )	X			
LA ESTRUCTURA SE ENCUENTRA PROTEGIDA CONTRA CORROSION?	X			
LAS CONEXIONES ENTRE ELEMENTOS SE VEN EN BUEN ESTADO? <i>No se detectan elementos fallados, soldaduras rotas, pernos en mal estado</i>				X
EL SISTEMA TIENE CONTRAVIENTOS?

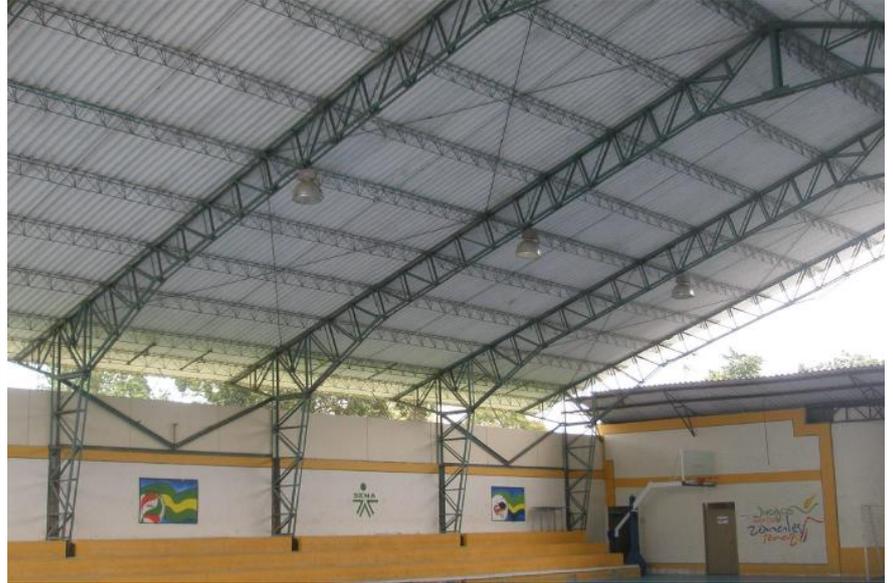
EDIFICACION No. 16

CUMPLE	NO CUMPLE	NO APLICA	NO SE EVIDENCIA
EL COMPORTAMIENTO ES ADECUADO? ( <i>Deflexiones imperceptibles</i> )	X			
LA ESTRUCTURA SE ENCUENTRA PROTEGIDA CONTRA CORROSION?				X
LAS CONEXIONES ENTRE ELEMENTOS SE VEN EN BUEN ESTADO? <i>No se detectan elementos fallados, soldaduras rotas, pernos en mal estado</i>				X
EL SISTEMA TIENE CONTRAVIENTOS?	X

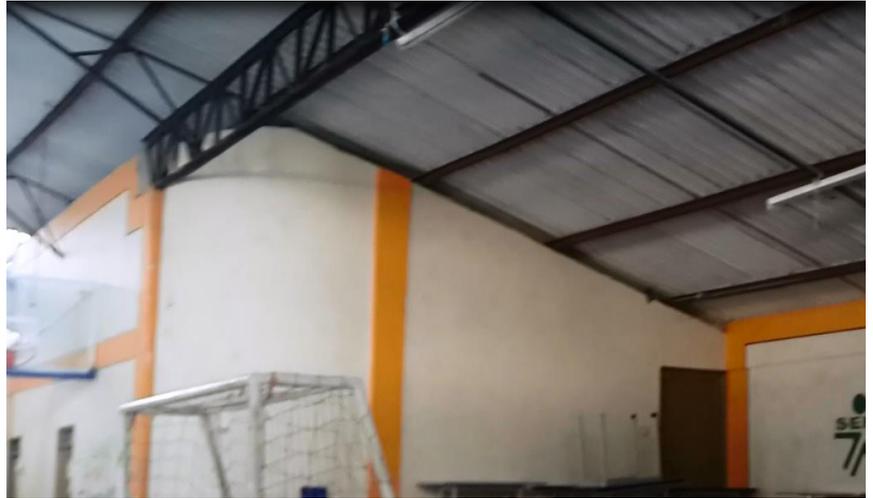
EDIFICACION No. 16A

CUMPLE	NO CUMPLE	NO APLICA	NO SE EVIDENCIA
EL COMPORTAMIENTO ES ADECUADO? ( <i>Deflexiones imperceptibles</i> )	X			
LA ESTRUCTURA SE ENCUENTRA PROTEGIDA CONTRA CORROSION?				X
LAS CONEXIONES ENTRE ELEMENTOS SE VEN EN BUEN ESTADO? <i>No se detectan elementos fallados, soldaduras rotas, pernos en mal estado</i>				X
EL SISTEMA TIENE CONTRAVIENTOS?

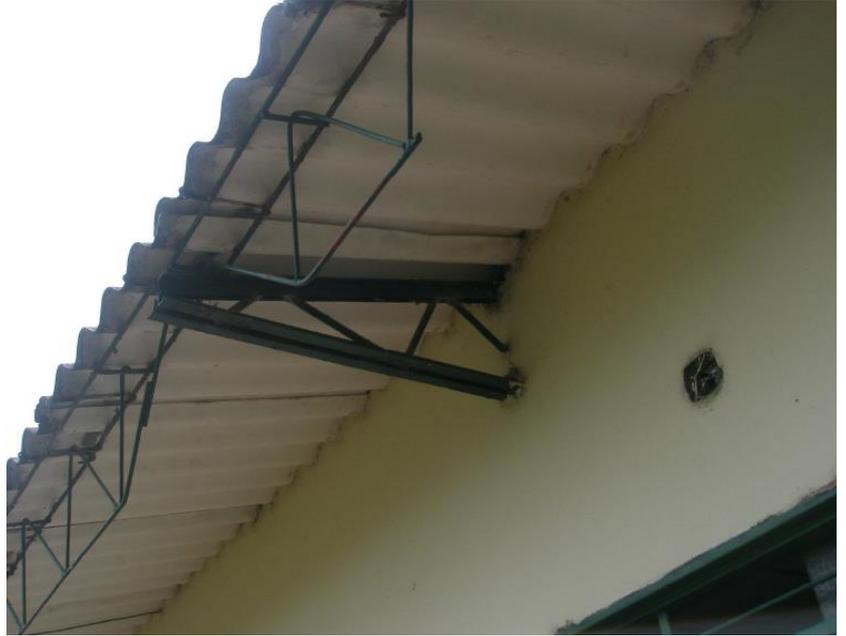
EDIFICACION No. 17

CUMPLE	NO CUMPLE	NO APLICA	NO SE EVIDENCIA
EL COMPORTAMIENTO ES ADECUADO? ( <i>Deflexiones imperceptibles</i> )	X			
LA ESTRUCTURA SE ENCUENTRA PROTEGIDA CONTRA CORROSION?				X
LAS CONEXIONES ENTRE ELEMENTOS SE VEN EN BUEN ESTADO? <i>No se detectan elementos fallados, soldaduras rotas, pernos en mal estado</i>				X
EL SISTEMA TIENE CONTRAVIENTOS?

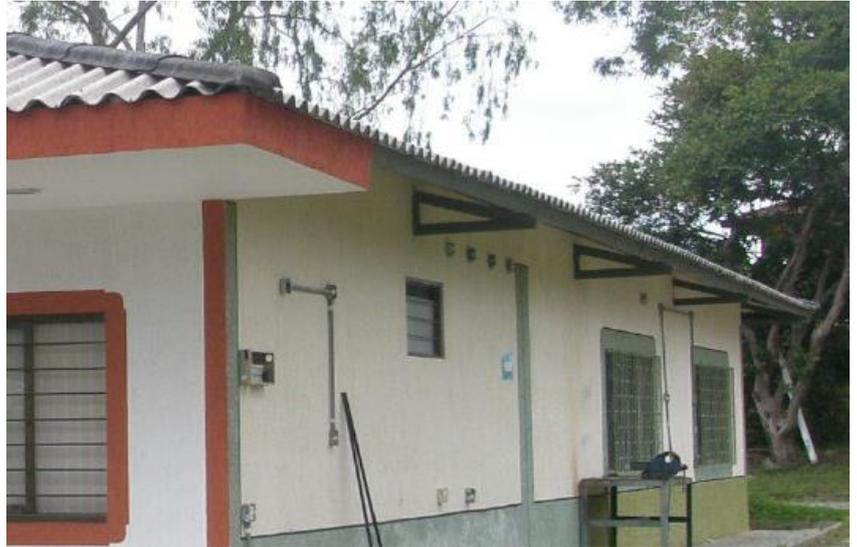
EDIFICACION No. 18

CUMPLE	NO CUMPLE	NO APLICA	NO SE EVIDENCIA
EL COMPORTAMIENTO ES ADECUADO? ( <i>Deflexiones imperceptibles</i> )	X			
LA ESTRUCTURA SE ENCUENTRA PROTEGIDA CONTRA CORROSION?				X
LAS CONEXIONES ENTRE ELEMENTOS SE VEN EN BUEN ESTADO? <i>No se detectan elementos fallados, soldaduras rotas, pernos en mal estado</i>				X
EL SISTEMA TIENE CONTRAVIENTOS?

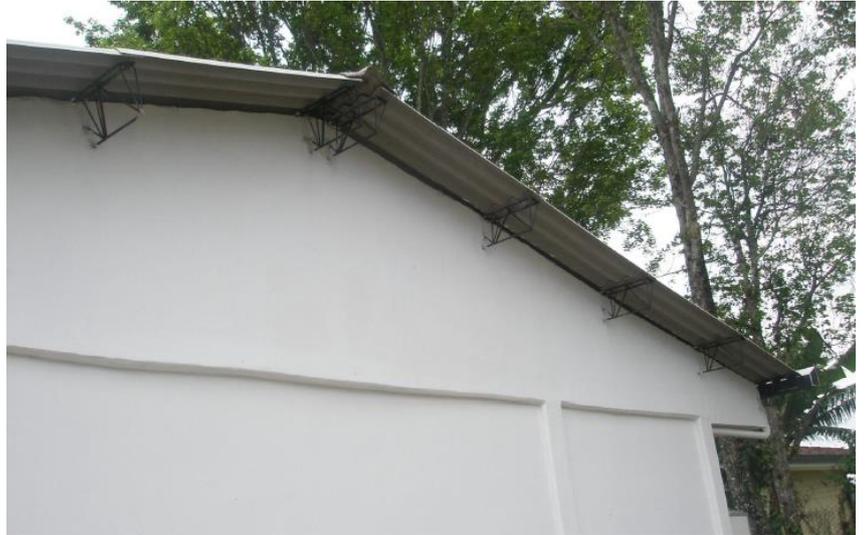
EDIFICACION No. 21

CUMPLE	NO CUMPLE	NO APLICA	NO SE EVIDENCIA
EL COMPORTAMIENTO ES ADECUADO? ( <i>Deflexiones imperceptibles</i> )	X			
LA ESTRUCTURA SE ENCUENTRA PROTEGIDA CONTRA CORROSION?				X
LAS CONEXIONES ENTRE ELEMENTOS SE VEN EN BUEN ESTADO? <i>No se detectan elementos fallados, soldaduras rotas, pernos en mal estado</i>				X
EL SISTEMA TIENE CONTRAVIENTOS?

El sistema principal es en concreto.

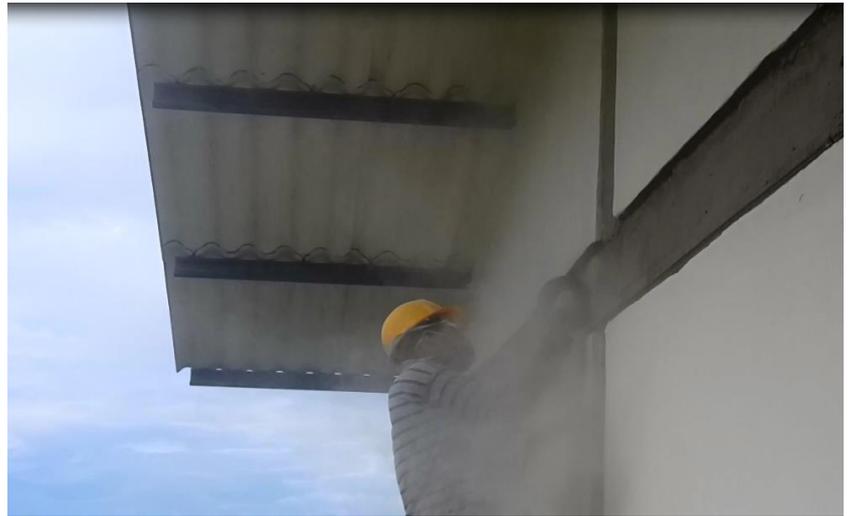
EDIFICACION No. 23

CUMPLE	NO CUMPLE	NO APLICA	NO SE EVIDENCIA
EL COMPORTAMIENTO ES ADECUADO? ( <i>Deflexiones imperceptibles</i> )	X			
LA ESTRUCTURA SE ENCUENTRA PROTEGIDA CONTRA CORROSION?				X
LAS CONEXIONES ENTRE ELEMENTOS SE VEN EN BUEN ESTADO? <i>No se detectan elementos fallados, soldaduras rotas, pernos en mal estado</i>				X
EL SISTEMA TIENE CONTRAVIENTOS?

El sistema principal es en concreto.

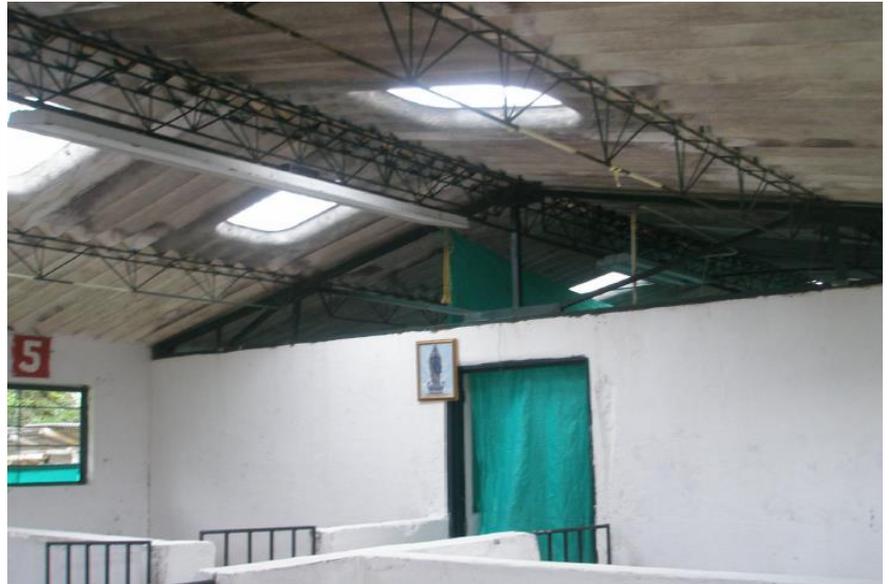
EDIFICACION No. 27

CUMPLE	NO CUMPLE	NO APLICA	NO SE EVIDENCIA
EL COMPORTAMIENTO ES ADECUADO? ( <i>Deflexiones imperceptibles</i> )	X			
LA ESTRUCTURA SE ENCUENTRA PROTEGIDA CONTRA CORROSION?				X
LAS CONEXIONES ENTRE ELEMENTOS SE VEN EN BUEN ESTADO? <i>No se detectan elementos fallados, soldaduras rotas, pernos en mal estado</i>				X
EL SISTEMA TIENE CONTRAVIENTOS?

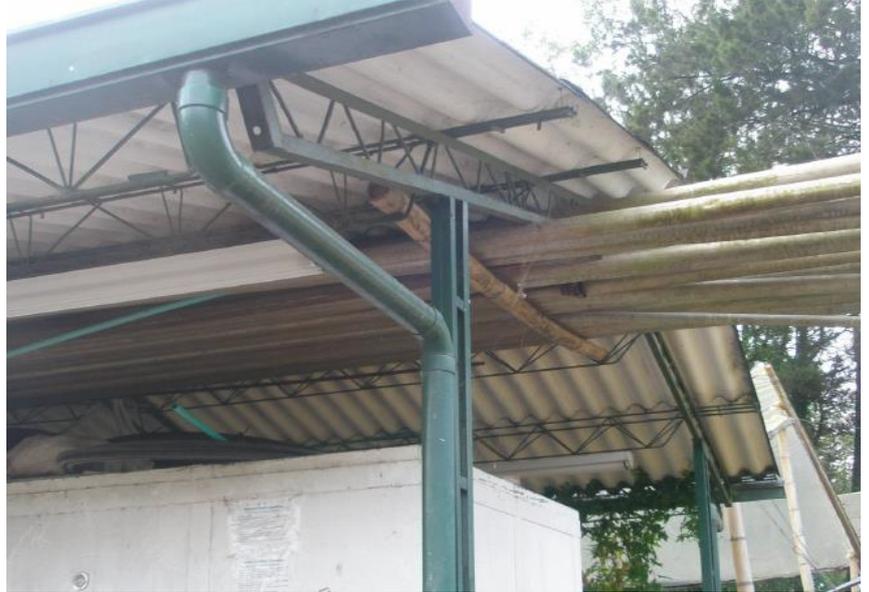
EDIFICACION No. 30

CUMPLE	NO CUMPLE	NO APLICA	NO SE EVIDENCIA
EL COMPORTAMIENTO ES ADECUADO? ( <i>Deflexiones imperceptibles</i> )	X			
LA ESTRUCTURA SE ENCUENTRA PROTEGIDA CONTRA CORROSION?				X
LAS CONEXIONES ENTRE ELEMENTOS SE VEN EN BUEN ESTADO? <i>No se detectan elementos fallados, soldaduras rotas, pernos en mal estado</i>				X
EL SISTEMA TIENE CONTRAVIENTOS?

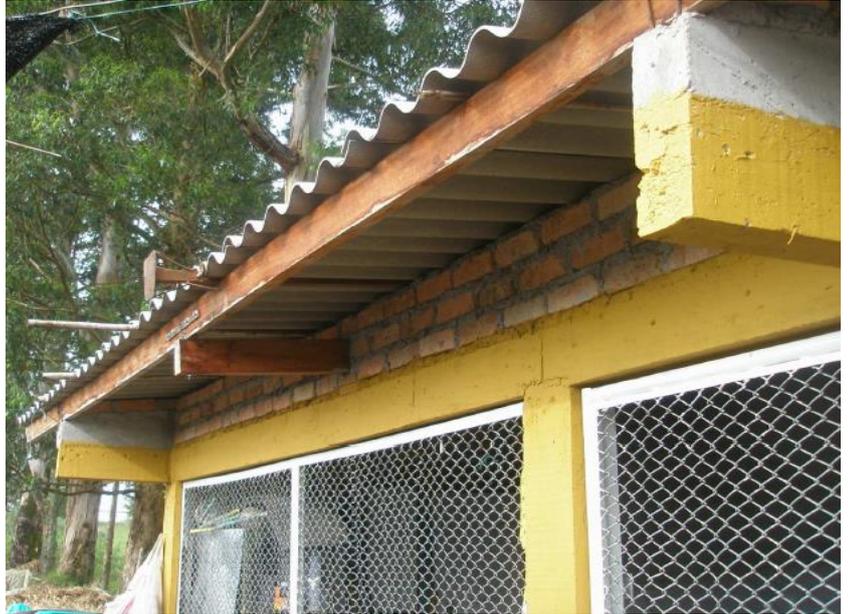
EDIFICACION No. 32

CUMPLE	NO CUMPLE	NO APLICA	NO SE EVIDENCIA
EL COMPORTAMIENTO ES ADECUADO? ( <i>Deflexiones imperceptibles</i> )	X			
LA ESTRUCTURA SE ENCUENTRA PROTEGIDA CONTRA CORROSION?			X	
LAS CONEXIONES ENTRE ELEMENTOS SE VEN EN BUEN ESTADO? <i>No se detectan elementos fallados, soldaduras rotas, pernos en mal estado</i>			X	
EL SISTEMA TIENE CONTRAVIENTOS?			X

El sistema principal y secundario esta compuestos por vigas en madera.

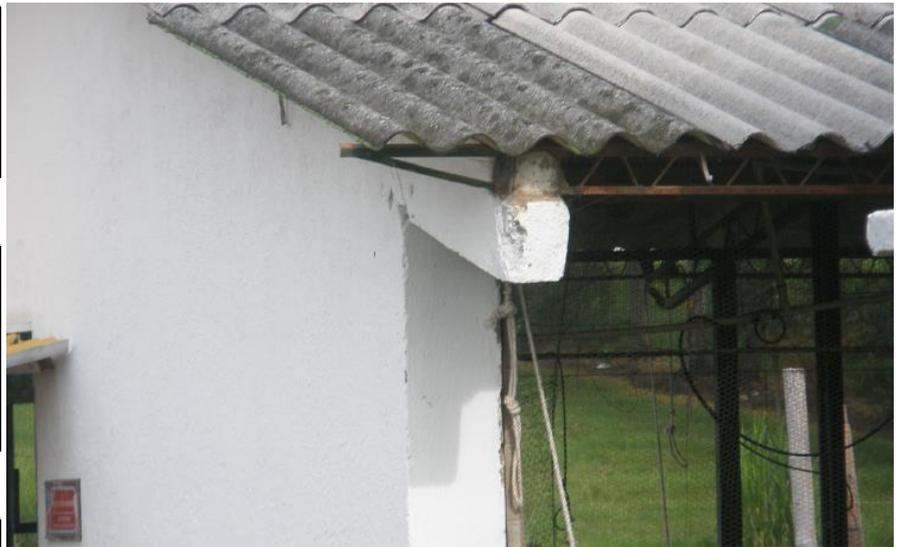
EDIFICACION No. 35

CUMPLE	NO CUMPLE	NO APLICA	NO SE EVIDENCIA
EL COMPORTAMIENTO ES ADECUADO? ( <i>Deflexiones imperceptibles</i> )	X			
LA ESTRUCTURA SE ENCUENTRA PROTEGIDA CONTRA CORROSION?				X
LAS CONEXIONES ENTRE ELEMENTOS SE VEN EN BUEN ESTADO? <i>No se detectan elementos fallados, soldaduras rotas, pernos en mal estado</i>				X
EL SISTEMA TIENE CONTRAVIENTOS?

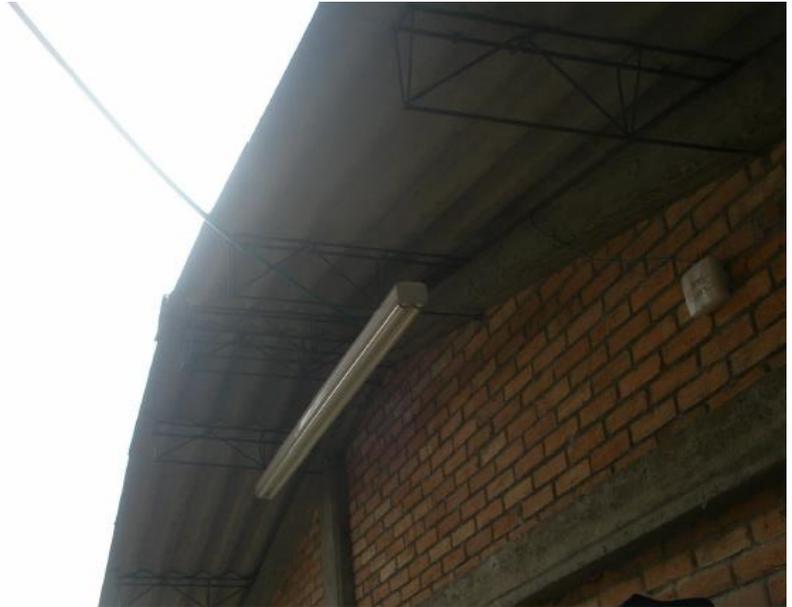
EDIFICACION No. 39

CUMPLE	NO CUMPLE	NO APLICA	NO SE EVIDENCIA
EL COMPORTAMIENTO ES ADECUADO? ( <i>Deflexiones imperceptibles</i> )	X			
LA ESTRUCTURA SE ENCUENTRA PROTEGIDA CONTRA CORROSION?				X
LAS CONEXIONES ENTRE ELEMENTOS SE VEN EN BUEN ESTADO? <i>No se detectan elementos fallados, soldaduras rotas, pernos en mal estado</i>				X
EL SISTEMA TIENE CONTRAVIENTOS?

El sistema principal es en concreto.

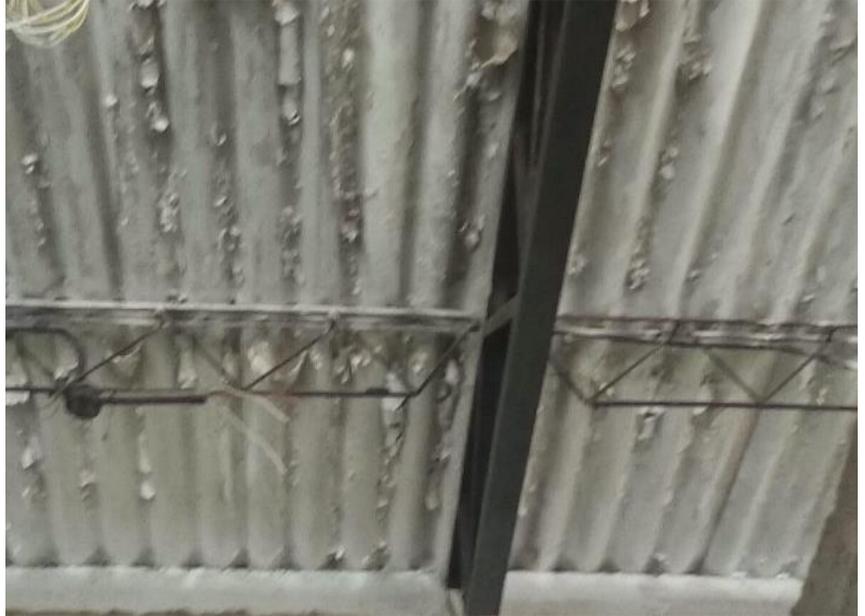
EDIFICACION No. 43

CUMPLE	NO CUMPLE	NO APLICA	NO SE EVIDENCIA
EL COMPORTAMIENTO ES ADECUADO? ( <i>Deflexiones imperceptibles</i> )	X			
LA ESTRUCTURA SE ENCUENTRA PROTEGIDA CONTRA CORROSION?				X
LAS CONEXIONES ENTRE ELEMENTOS SE VEN EN BUEN ESTADO? <i>No se detectan elementos fallados, soldaduras rotas, pernos en mal estado</i>	X			
EL SISTEMA TIENE CONTRAVIENTOS?

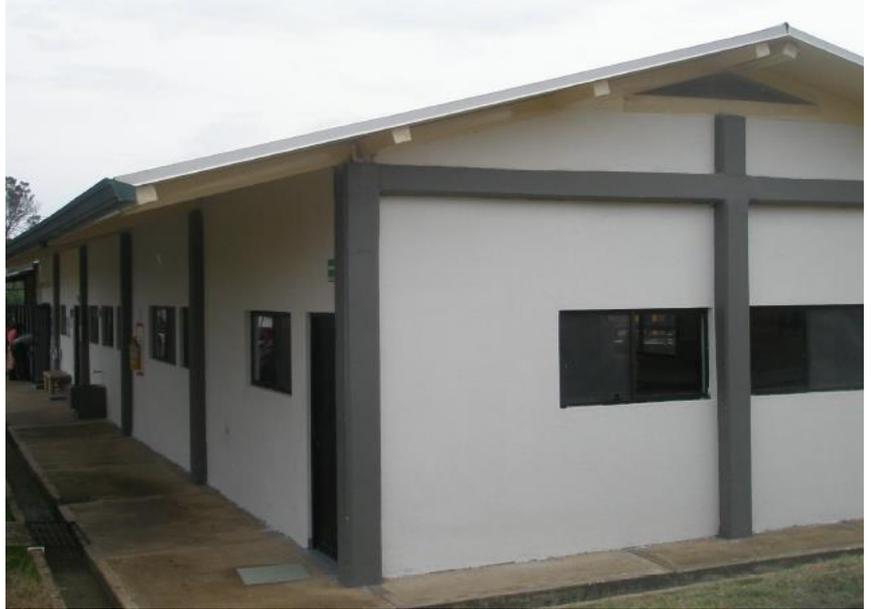
EDIFICACION No. 44

CUMPLE	NO CUMPLE	NO APLICA	NO SE EVIDENCIA
EL COMPORTAMIENTO ES ADECUADO? ( <i>Deflexiones imperceptibles</i> )	X			
LA ESTRUCTURA SE ENCUENTRA PROTEGIDA CONTRA CORROSION?	X			
LAS CONEXIONES ENTRE ELEMENTOS SE VEN EN BUEN ESTADO? <i>No se detectan elementos fallados, soldaduras rotas, pernos en mal estado</i>				X
EL SISTEMA TIENE CONTRAVIENTOS?

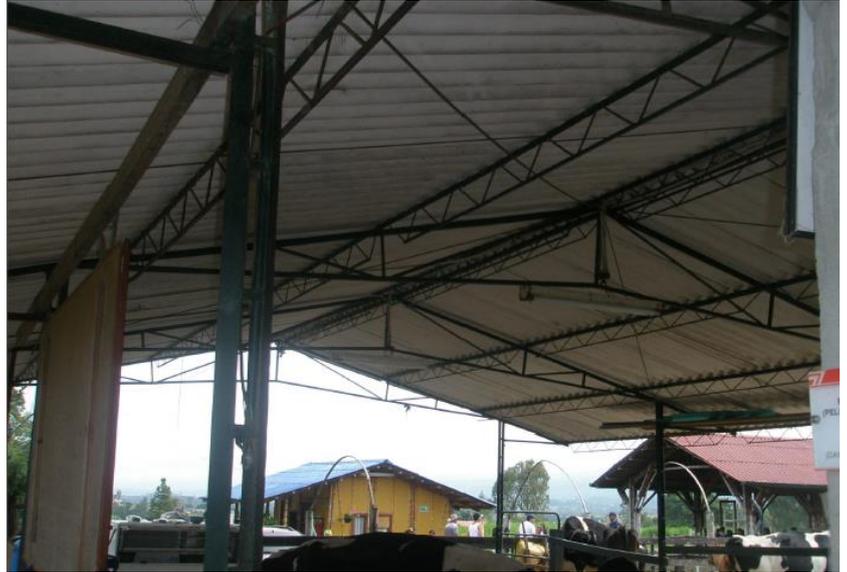
EDIFICACION No. 45

CUMPLE	NO CUMPLE	NO APLICA	NO SE EVIDENCIA
EL COMPORTAMIENTO ES ADECUADO? ( <i>Deflexiones imperceptibles</i> )	X			
LA ESTRUCTURA SE ENCUENTRA PROTEGIDA CONTRA CORROSION?				X
LAS CONEXIONES ENTRE ELEMENTOS SE VEN EN BUEN ESTADO? <i>No se detectan elementos fallados, soldaduras rotas, pernos en mal estado</i>				X
EL SISTEMA TIENE CONTRAVIENTOS?

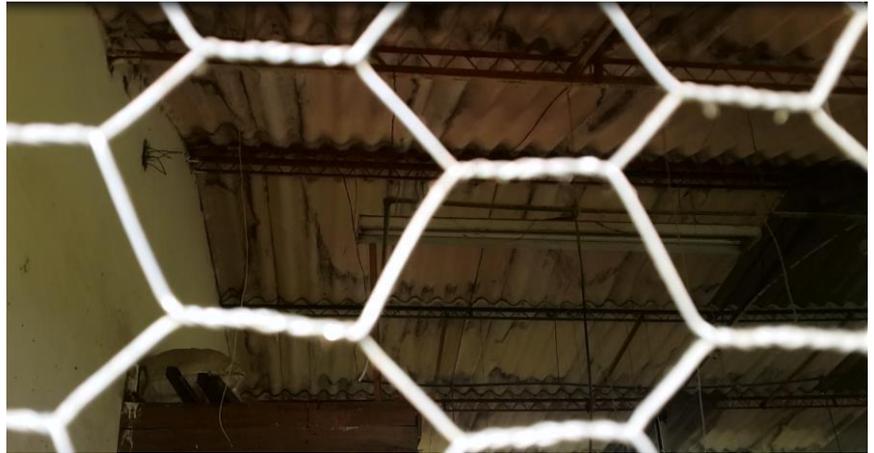
EDIFICACION No. 46

CUMPLE	NO CUMPLE	NO APLICA	NO SE EVIDENCIA
EL COMPORTAMIENTO ES ADECUADO? ( <i>Deflexiones imperceptibles</i> )	X			
LA ESTRUCTURA SE ENCUENTRA PROTEGIDA CONTRA CORROSION?				X
LAS CONEXIONES ENTRE ELEMENTOS SE VEN EN BUEN ESTADO? <i>No se detectan elementos fallados, soldaduras rotas, pernos en mal estado</i>				X
EL SISTEMA TIENE CONTRAVIENTOS?

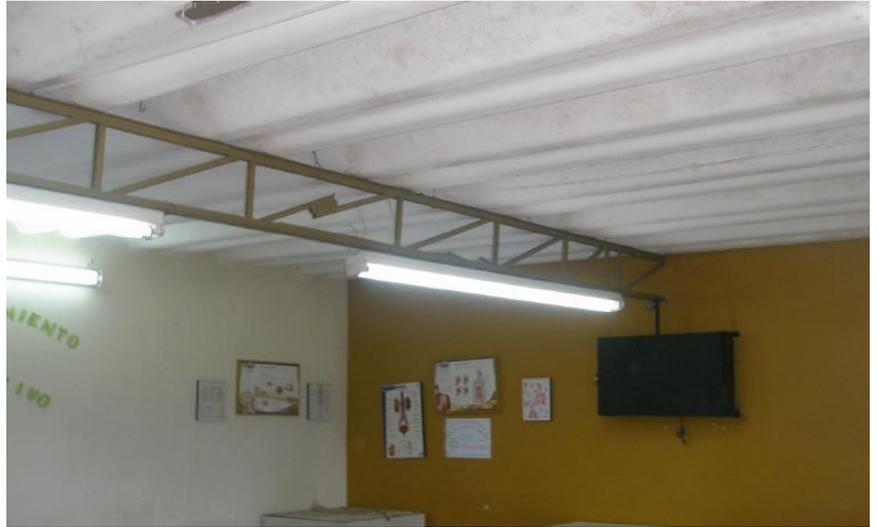
EDIFICACION No. 47

CUMPLE	NO CUMPLE	NO APLICA	NO SE EVIDENCIA
EL COMPORTAMIENTO ES ADECUADO? ( <i>Deflexiones imperceptibles</i> )	X			
LA ESTRUCTURA SE ENCUENTRA PROTEGIDA CONTRA CORROSION?				X
LAS CONEXIONES ENTRE ELEMENTOS SE VEN EN BUEN ESTADO? <i>No se detectan elementos fallados, soldaduras rotas, pernos en mal estado</i>				X
EL SISTEMA TIENE CONTRAVIENTOS?

El sistema principal es en concreto.
