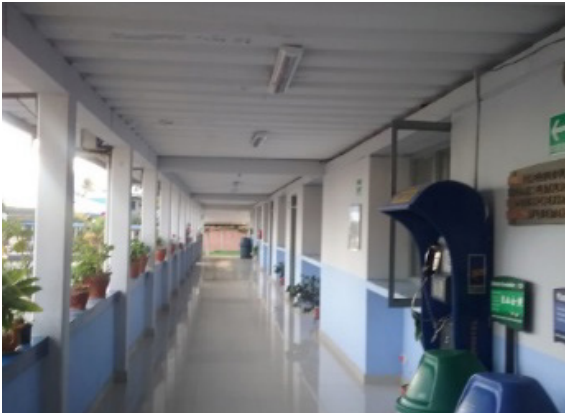
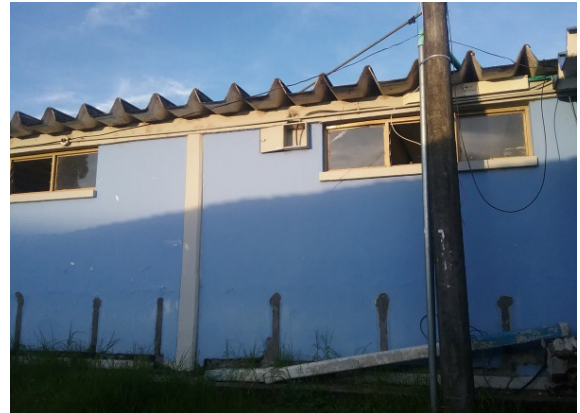
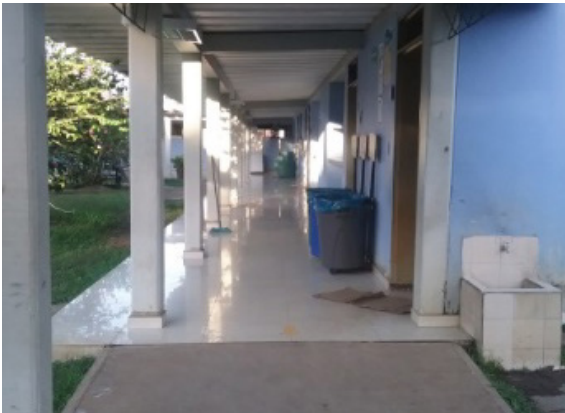
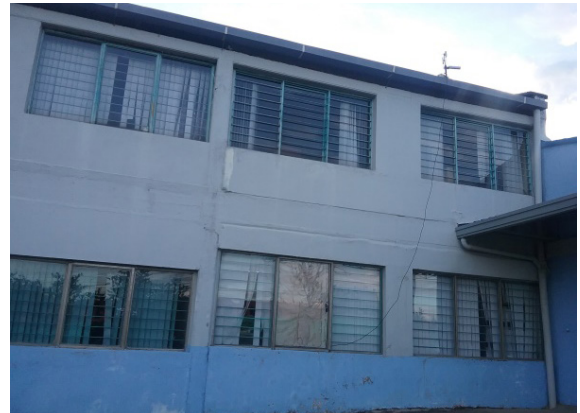
Ilustración 49 Estructura Bloque n. 101 y 107
Fuente. Equipo de diagnóstico

En la visita se evidencia, que las estructuras, presenta signos de humedad, fisuras y/o grietas en elementos estructurales y

no estructurales. En las columnas exteriores se observan que estas no cuentan con continuidad a la estructura.

se recomienda realizar el respectivo reforzamiento, enfocado en la construcción de muros en concreto.

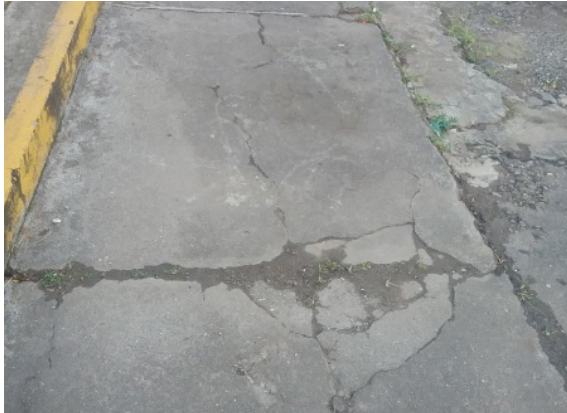
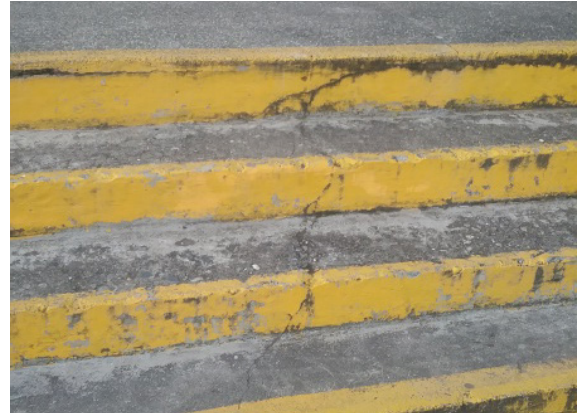
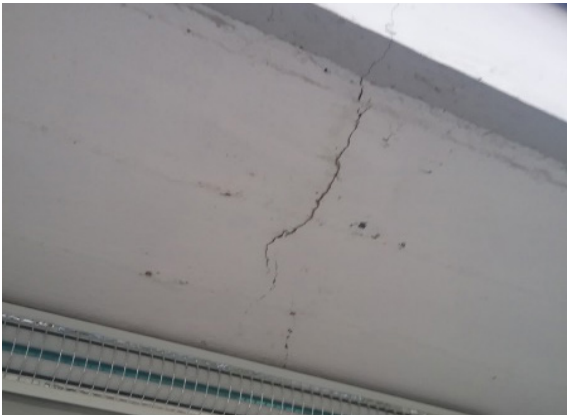
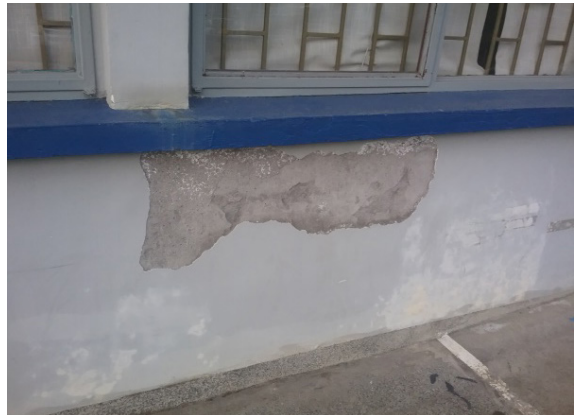
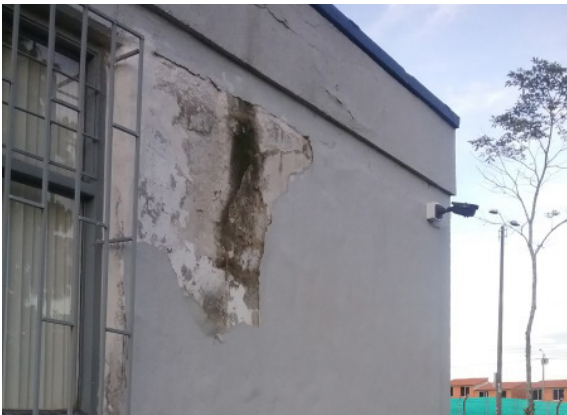
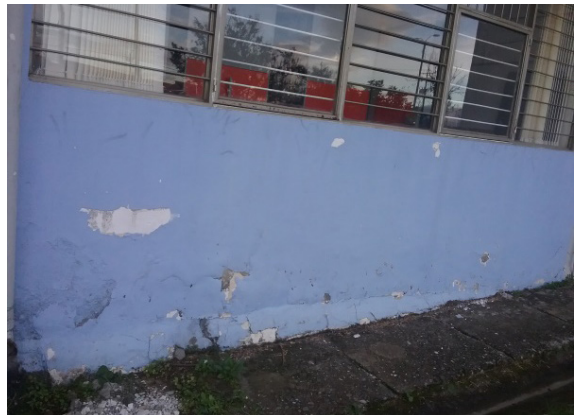
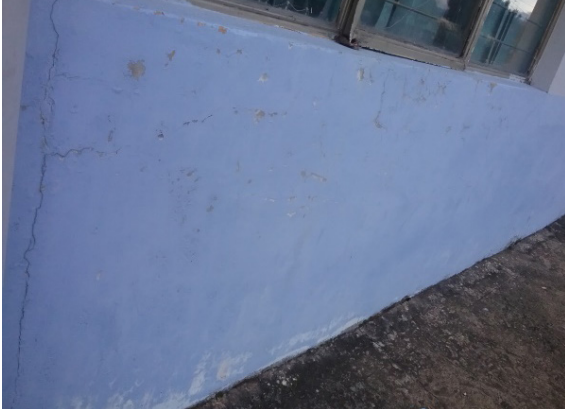
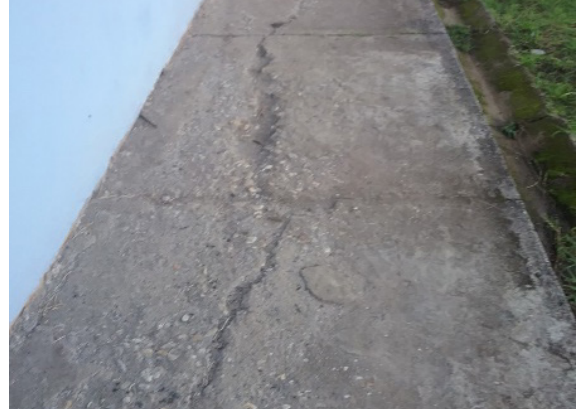
Ilustración 50 Evidencia de fisuras y/o grietas en placa de contrapiso, elementos estructurales y no estructurales
Fuente. Equipo de diagnóstico.

- En general los bloques 101 y 107, presentan varias fisuras y/o grietas y signos de humedad en elementos estructurales, adicional a esto en las columnas del bloque No. 101, se evidencia que la estructura no cuenta con continuidad, por tanto, las estructuras no presenta un buen comportamiento estructural. Se recomienda realizar la intervención de reforzamiento necesario.
- Ninguna de las estructuras, cumple con lo estipulado en la NSR-10 capítulo J, ya que no cuenta con red contra-incendios.

Se recomienda realizar el mantenimiento en las fisuras del andén y pavimento.

Se recomienda realizar mantenimiento en elementos no estructurales.

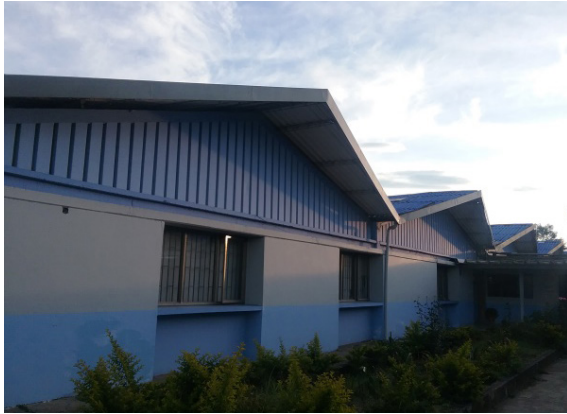
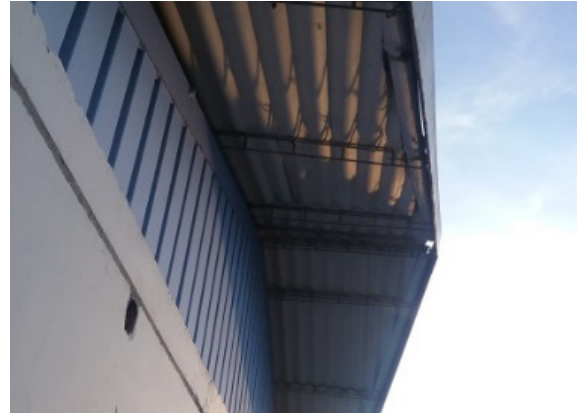
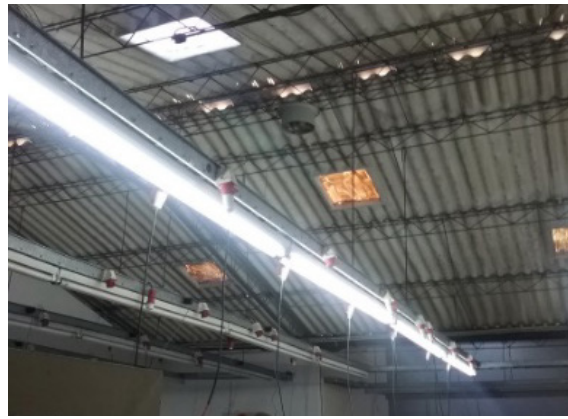
Ilustración 52 Estructura de cubierta bloques 101 y107
Fuente. Equipo de diagnóstico

La cubierta para los dos bloques, presenta deterioro, lo que hace que no cumpla con las normas de salubridad necesarias. Se recomienda realizar su mantenimiento y/o cambio.

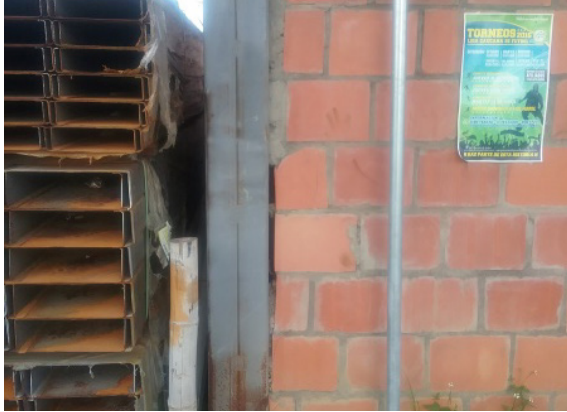
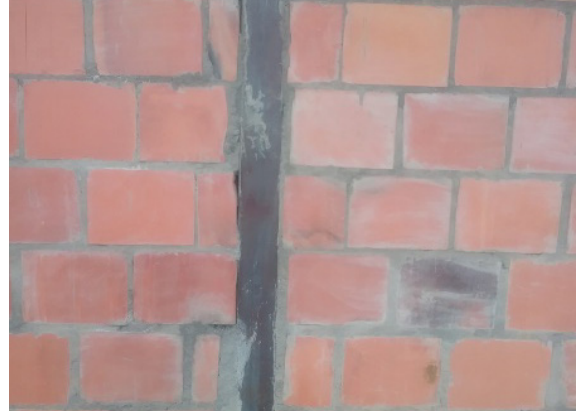
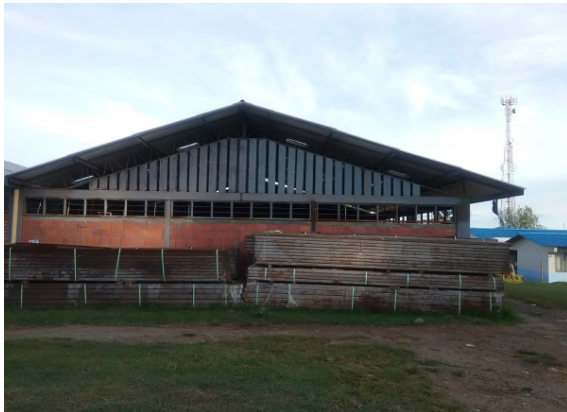
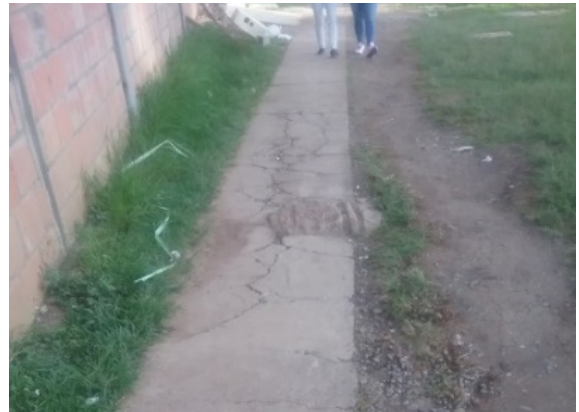
Ilustración 55 Estructura parte A
Fuente. Equipo de diagnóstico

La estructura, evidencia deterioro y signos de corrosión, además en la placa de contrapiso, hay presencia de fisuras y/o grietas.

- La estructura en la Parte A, en su estructura presenta deterioro y signos de corrosión, lo que hace que altere sus propiedades mecánicas, generando que el comportamiento estructural y sísmico no sea el adecuado. Se recomienda reforzar la estructura.

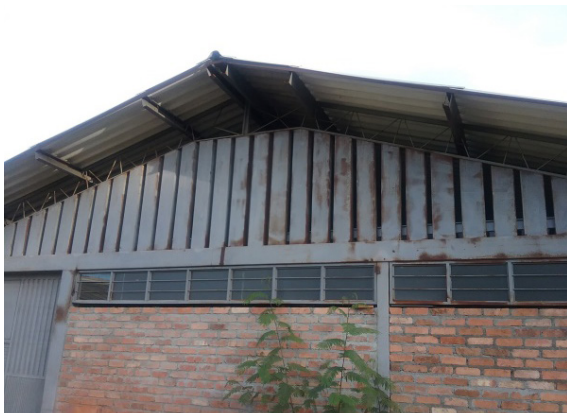
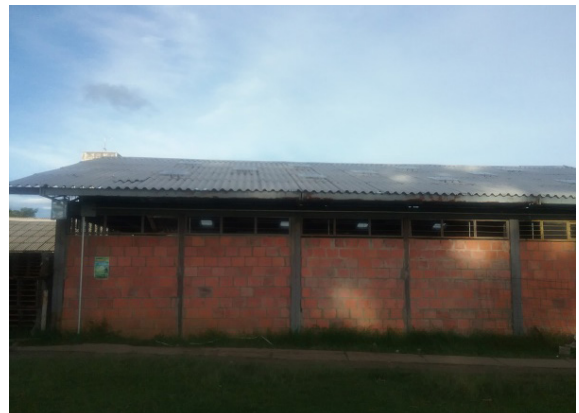
Ilustración 56 Estructura de cubierta parte A
Fuente. Equipo de diagnóstico

- En todo el bloque, la cubierta de asbesto cemento presenta deterioro y mal estado, lo que hace que no cumpla con las normas de salubridad. Se recomienda realizar su mantenimiento y/o cambio.

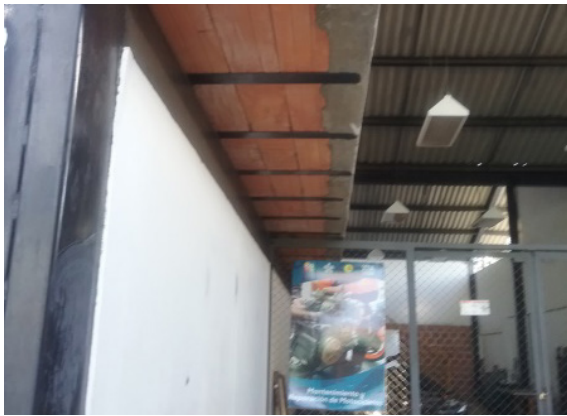
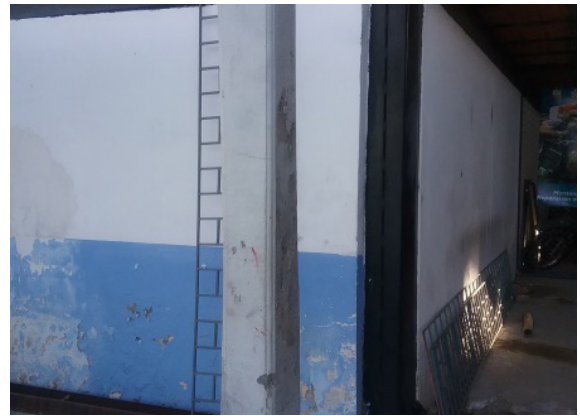
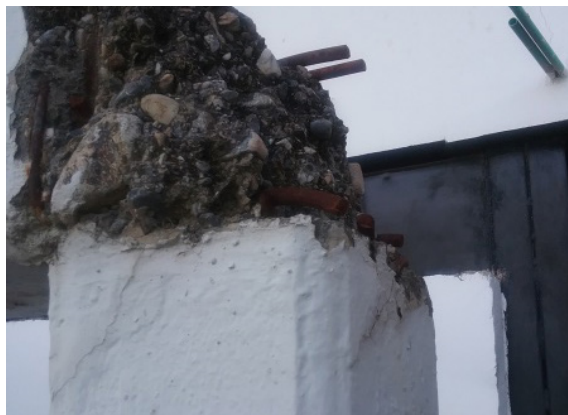
Ilustración 59 Entrepiso de madera y estructura de concreto exterior
Fuente. Equipo de diagnóstico

En la visita se evidencia, la restauración de la estructura fisuras y/o grietas en andén perimetral, en una parte, se observa un entrepiso de madera. Cabe aclarar que en una estructura de concreto, que se encuentra aledaña a la estructura de dicho diagnóstico, presenta deterioro y es visible el refuerzo de acero liso.

En la estructura de concreto aladaña, se recomienda realizar su demolición.

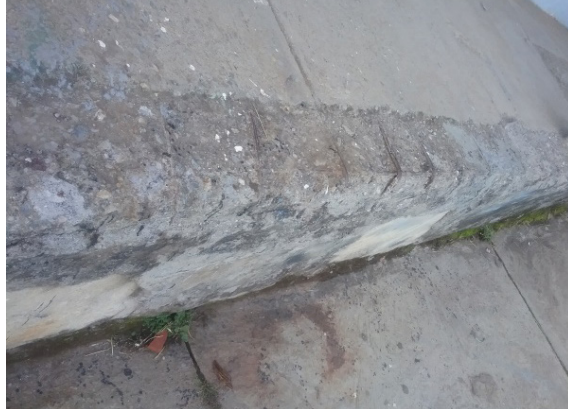
Ilustración 60 Evidencia de viga de amarre en andén perimetral
Fuente. Equipo de diagnóstico

En el andén perimetral, se evidencia deterioro y se alcanza a ver la viga de refuerzo con varilla lisa.

En el andén perimetral de la Parte B, se recomienda, realizar su mantenimiento.

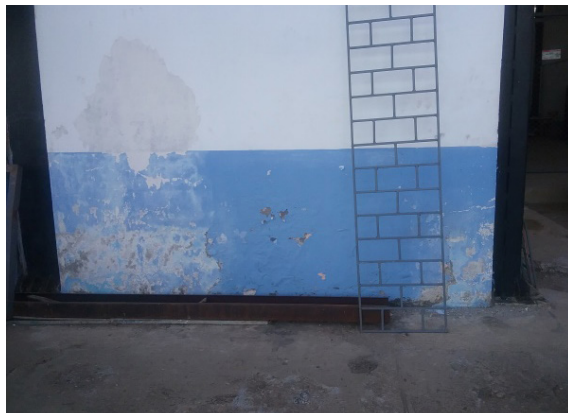
Ilustración 62 Evidencia signos de humedad Parte B
Fuente. Equipo de diagnóstico

- La estructura en la Parte B, se recomienda, que sea reforzada la mampostería, además se evidencia signos de humedad.

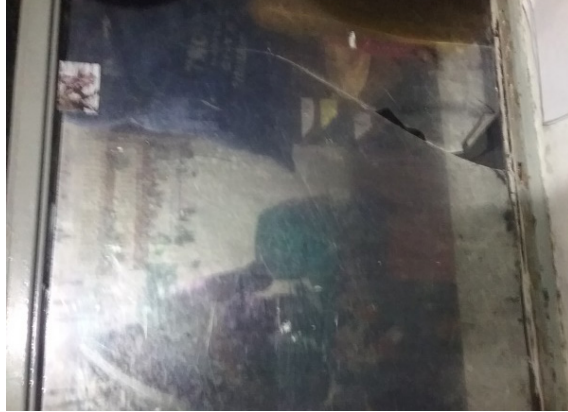
Ilustración 65 Estructura del bloque 103
Fuente. Equipo de diagnóstico

En la visita, se observa que la estructura con deterioro la cual presenta fisuras y/o grietas en pavimento y en un costado lateral de la fachada y signos de humedad. Se evidencia mal estado de los elementos no estructurales.

- En general, la estructura presenta deterioro, signos de humedad y fisuras y/o grietas. Se recomienda realizar reforzamiento en la mampostería.

Se recomienda realizar mantenimiento en los elementos no estructurales.

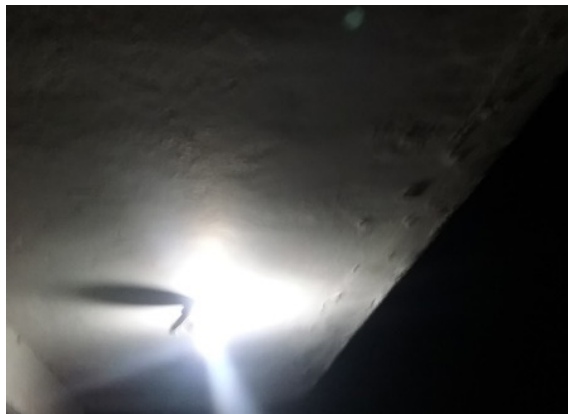
Ilustración 67 Estructura de cubierta
Fuente. Equipo de diagnóstico

La cubierta presenta inclinación en losa maciza de un espesor aproximado de 0.10 m, esta presenta signos de humedad. Se encuentra amarrada al sistema estructural. (

La cubierta, presenta signos de humedad, por lo que se recomienda realizar su respectiva impermeabilización, para evitar que los elementos estructurales se encuentren expuestos.

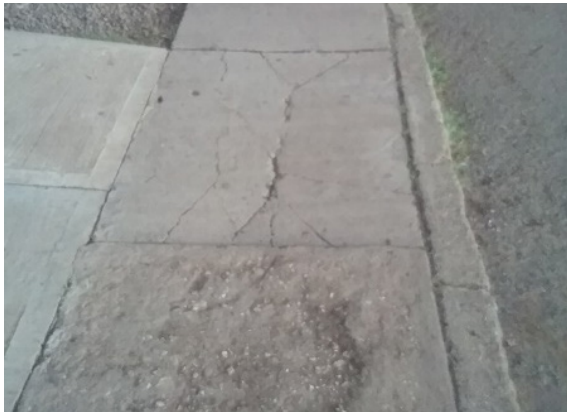
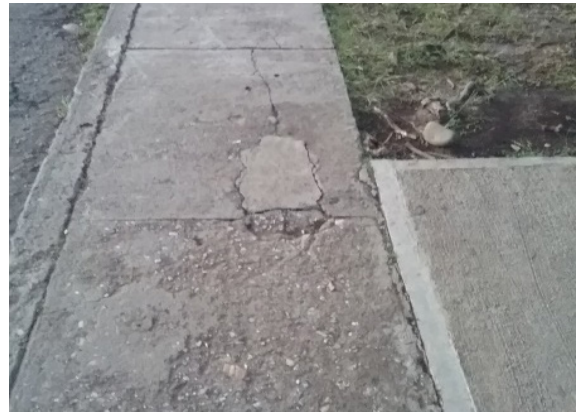
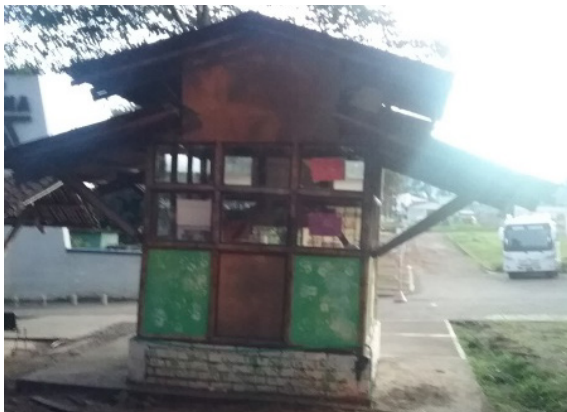
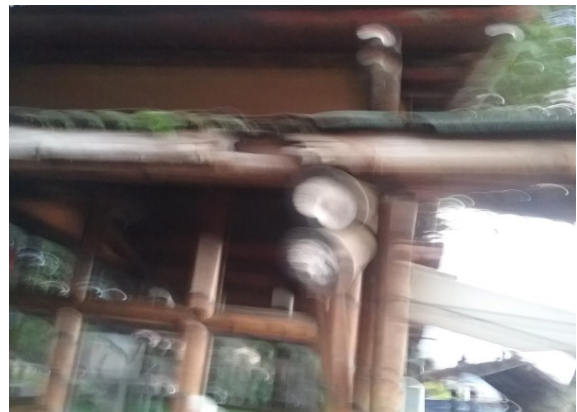
Ilustración 74 Estructura del bloque 1055
Fuente. Equipo de diagnóstico

En la visita, se evidencia que esta estructura, presenta deterioro por falta de mantenimiento, además de presentar fisuras y/o grietas en el andén perimetral.

La estructura, en general, presenta condiciones de deterioro y falta de mantenimiento, lo que hace que no cuente con óptimas condiciones estructurales.

En el andén perimetral, se evidencian varias fisuras y/o grietas. Se recomienda realizar su respectivo mantenimiento.

Se recomienda replantear la estructura, debido a que la guadua se encuentra en mal estado.

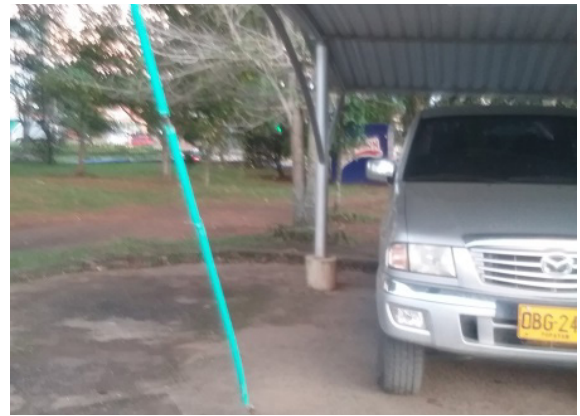
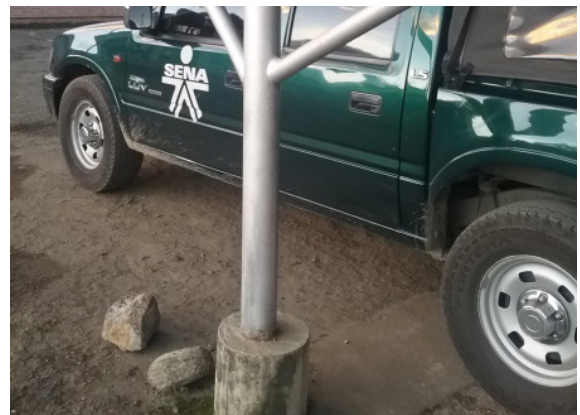
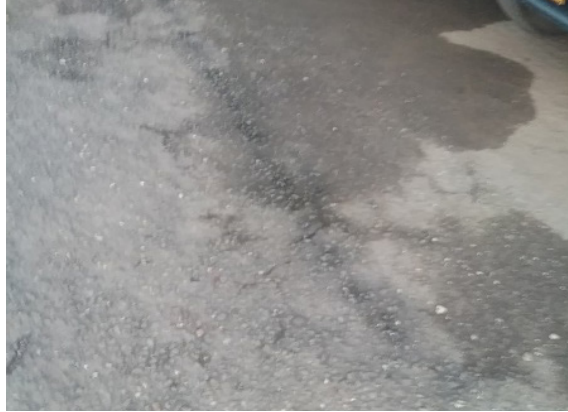
Ilustración 77 Estructura de cubierta bloque 106
Fuente. Equipo de diagnóstico

En la visita se evidencia que los refuerzos utilizados, no son los apropiados, además que presentan inclinación. El pavimento, presenta fisuras y/o grietas.

- En general la estructura metálica de forma aparente, presenta un buen comportamiento estructural, sin embargo se recomienda realizar su mantenimiento con pintura anticorrosiva, para mantener sus óptimas condiciones. Sin embargo se recomienda revisar los soportes de tubo eléctrico, los cuales de forma visual no cumple ninguna función estructural.
- En el pavimento se evidencia fisuras y/o grietas. Se recomienda realizar su mantenimiento.

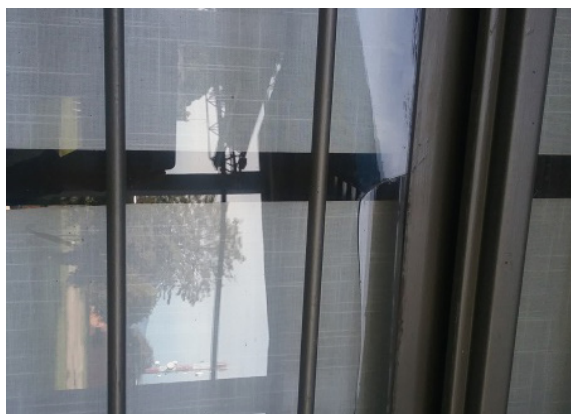
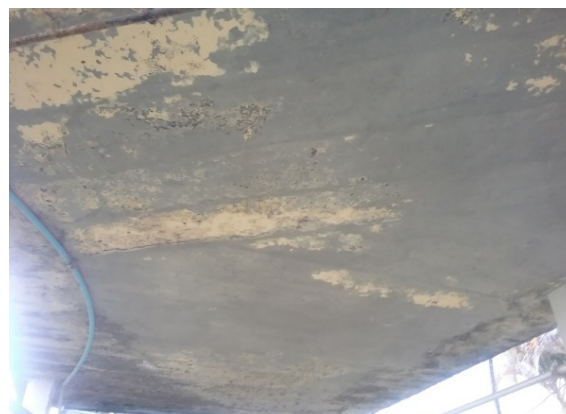
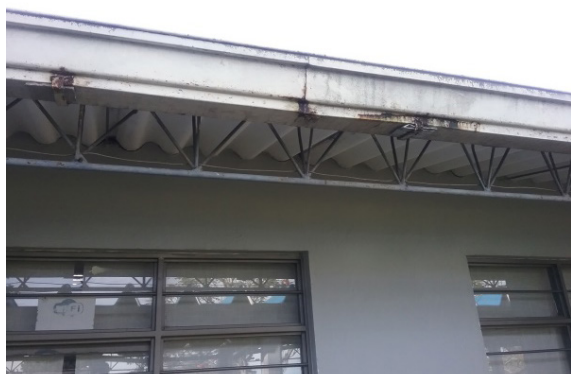
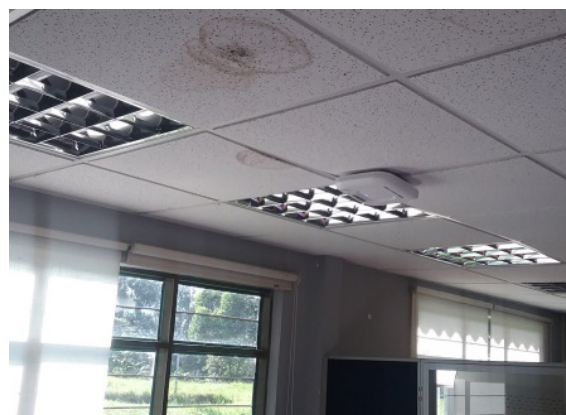
Ilustración 82 Elementos no estructurales en mal estado
Fuente. Equipo de diagnóstico

La estructura, presenta vidrios rotos, signos de humedad en estructura de Drywall y canaleta metálica con signos de corrosión.

Se recomienda realizar mantenimiento a los elementos no estructurales.

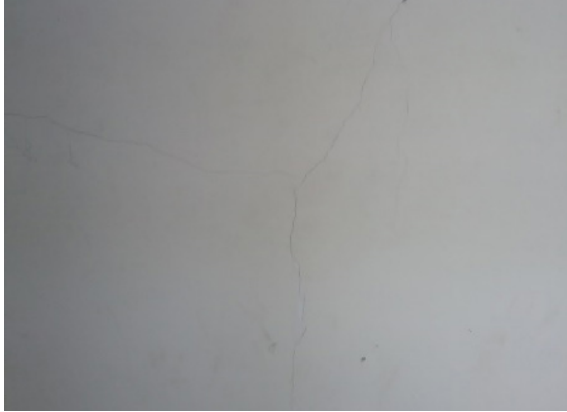
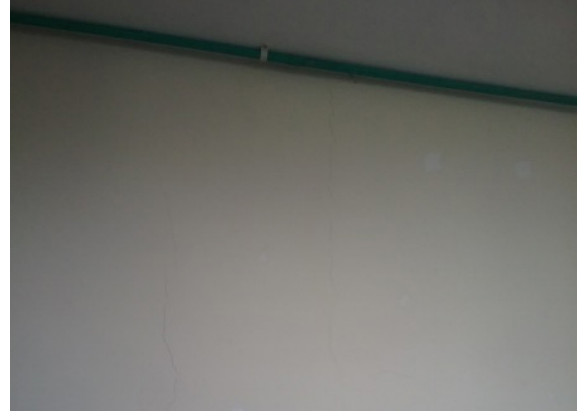
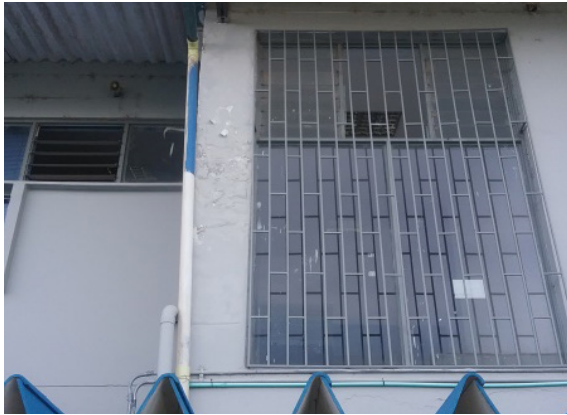
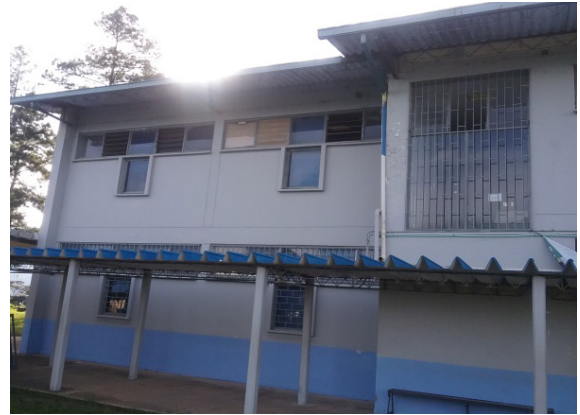
Ilustración 86 Estructura bloque 9
Fuente. Equipo de diagnóstico

Esta estructura, presenta fisuras y/o grietas en elementos no estructurales y signos de humedad en fachada frontal. En la parte exterior en el andén perimetral, evidencia fisuras y/o grietas.

- La estructura de forma aparente, presenta un buen comportamiento estructural, evidencia signos de humedad en la fachada frontal, fisuras y/o grietas en elementos no estructurales. Se recomienda realizar el mantenimiento correspondiente

- se recomienda realizar el respectivo reforzamiento, enfocado en la construcción de muros en concreto.

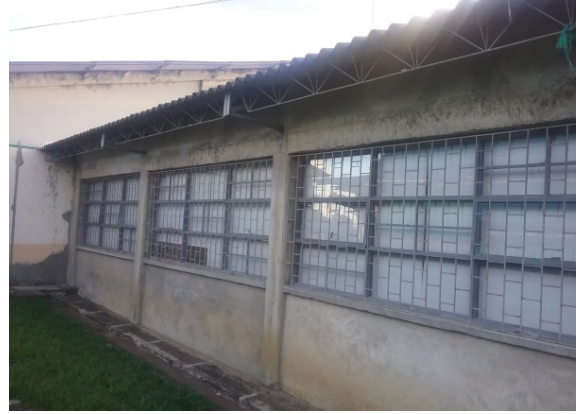
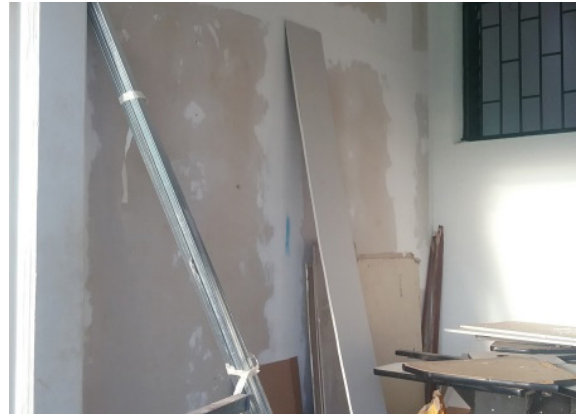
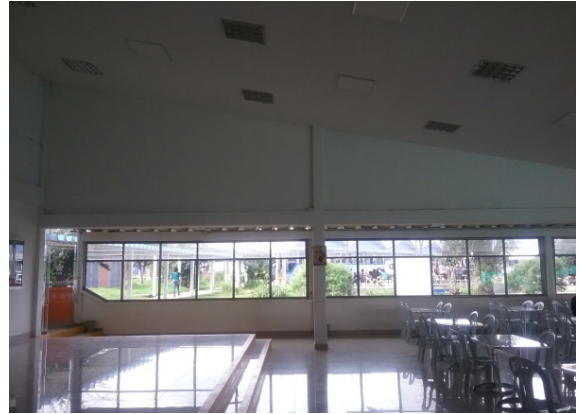
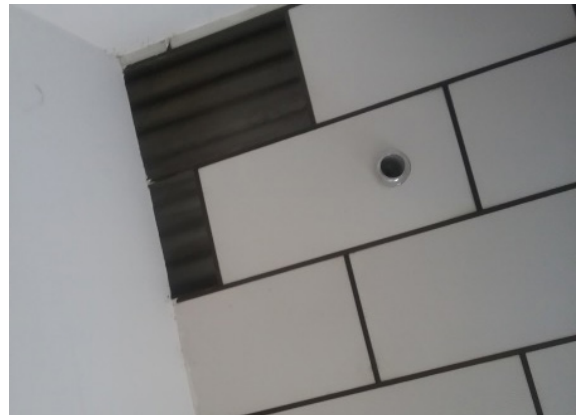
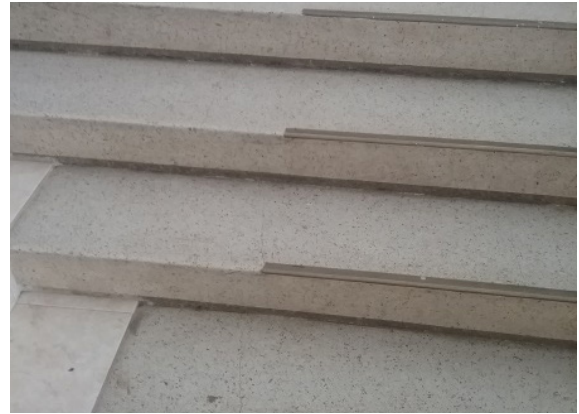
Ilustración 91 Estructura bloque 10 y 11
Fuente. Equipo de diagnóstico

De acuerdo con la visita, realizada, se observa que una parte de este bloque, en el momento de la visita, se encontraba en restauración. En la fachada lateral, se evidencia signos de humedad. En la periferia de Drywall, hay láminas faltantes y signos de humedad. Sin embargo la estructura de forma aparente presenta un buen comportamiento sísmico y estructural, ya que en elementos estructurales no se evidencia algún problema que altere su comportamiento.

- En general, la estructura presenta de forma aparente un buen comportamiento estructural y sísmico, a pesar de evidenciar signos de humedad, se recomienda realizar un estudio de patología, para descartar problemas en cimentación.
- Se recomienda, realizar mantenimiento en elementos no estructurales.
- La cubierta de teja asbesto cemento, presenta deterioro y mal estado, lo que hace que no cumpla con las normas de salubridad. Se recomienda realizar su mantenimiento y/o cambio.
- La estructura metálica de la cubierta presenta signos de corrosión, se recomienda realizar mantenimiento.
- Se recomienda en la estructura metálica, para su durabilidad, realizar mantenimiento con pintura anticorrosiva.

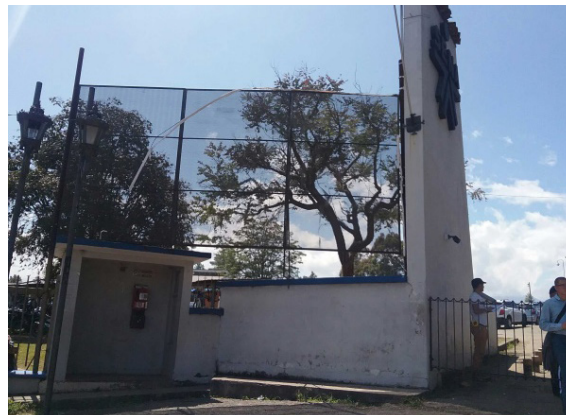
Ilustración 96 Fachadas del bloque 111
Fuente. Equipo de diagnóstico

El sistema constructivo del bloque, es en mampostería simple, ésta presenta fisuras y/o grietas y signos de humedad, se encuentra construida sobre una placa de concreto.
