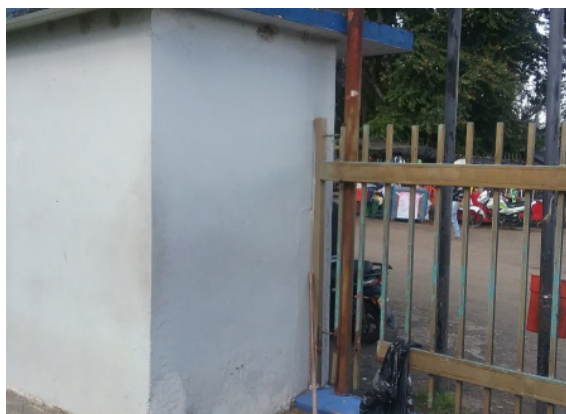
Ilustración 98 Cubierta bloque 111
Fuente. Equipo de diagnóstico

La cubierta, presenta inclinación en losa maciza. Esta se encuentra amarrada al sistema estructural.

- La estructura en general, presenta deterioro, fisuras y/o grietas y signos de humedad.
- La cubierta, presenta signos de humedad, se recomienda realizar su respectivo mantenimiento.
- se recomienda replantear la estructura.

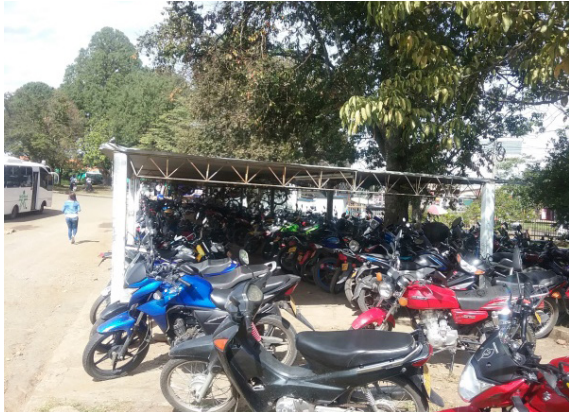
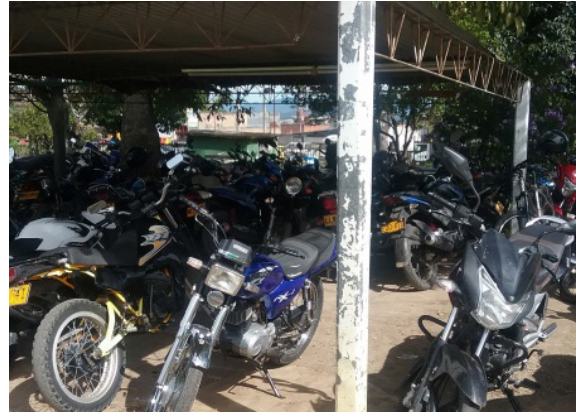
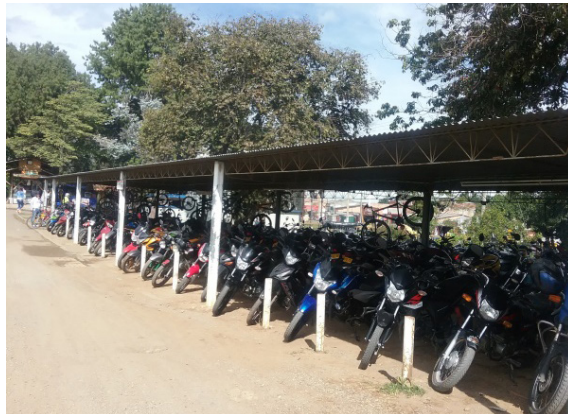
Ilustración 101 Estructura del bloque 112
Fuente. Equipo de diagnóstico

El sistema constructivo de este bloque es una estructura metálica tubular, construida sobre una placa de concreto.

- El pavimento, presenta varias fisuras y/o grietas, se recomienda realizar su respectivo mantenimiento.
- En general toda la estructura metálica, evidencia signos de corrosión.
- En la cubierta, se observa que hay partes deterioradas, se recomienda realizar su mantenimiento y/o cambio.
- En la estructura de cerchas metálicas, se evidencia deterioro y signos de corrosión.
- Se recomienda replantear la estructura

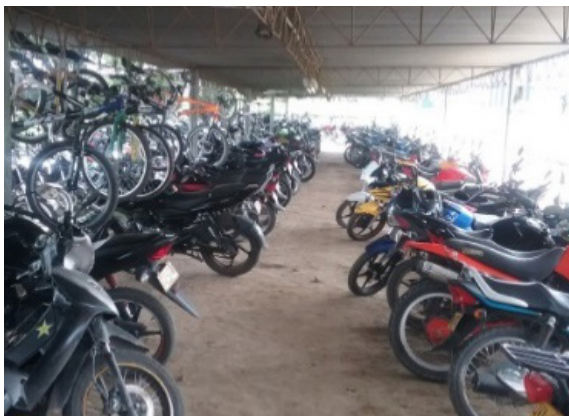
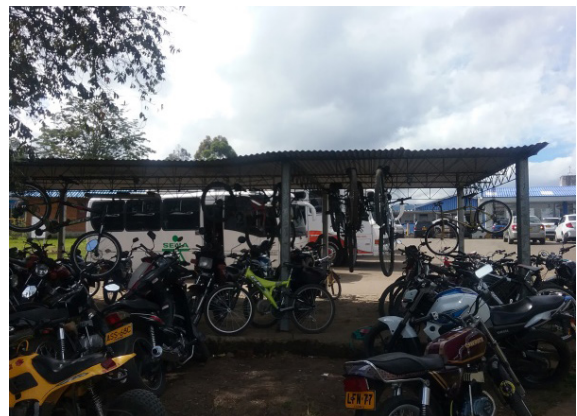
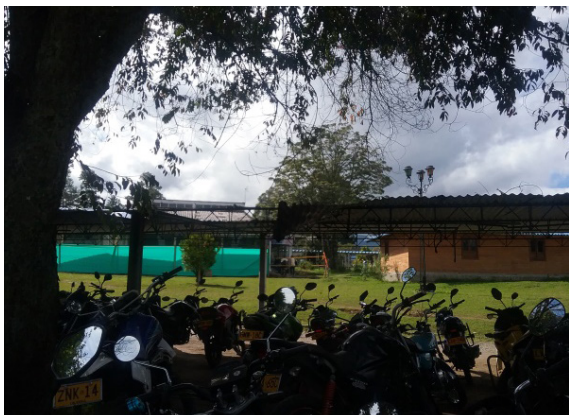
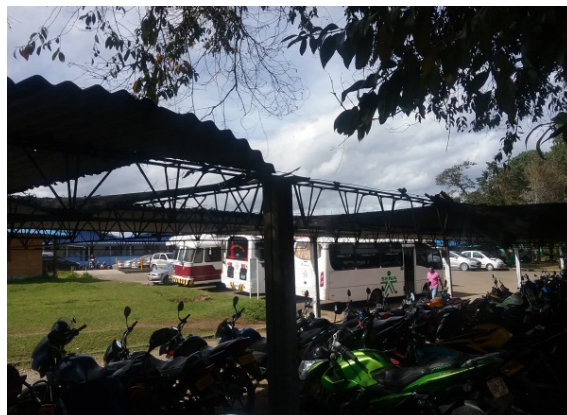
Ilustración 102 Estructura de cubierta bloque 112
Fuente. Equipo de diagnóstico

La cubierta metálica inclinada, conformada por una estructura de cerchas metálicas en celosía.

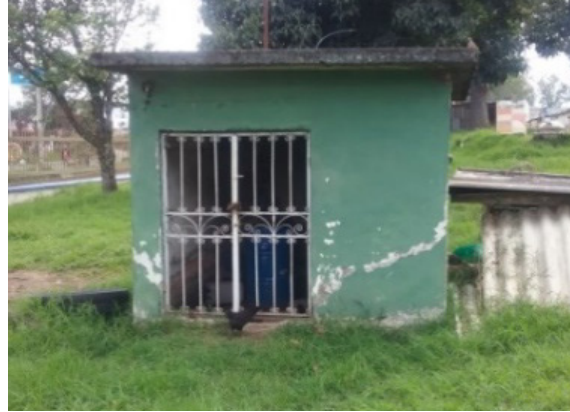
Ilustración 104 Estructuras de los bloques 113
Fuente. Equipo de diagnóstico

El sistema constructivo de este bloque es en concreto, construido sobre una placa de concreto, esta estructura presenta abandono y deterioro, tiene signos de humedad en todas sus fachadas La cubierta es inclinada en losa maciza, esta presenta deterioro y signos de humedad.

- En general, la estructura presenta deterioro y abandono, además evidencia signos de humedad, la cubierta no cuenta con una adecuada impermeabilización, muestra deterioro avanzado. Se recomienda realizar replanteamiento de la estructura.

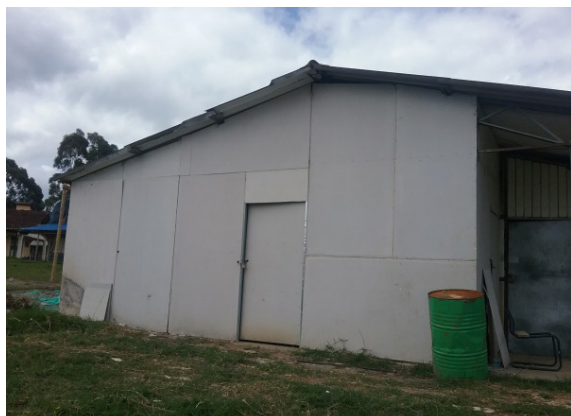
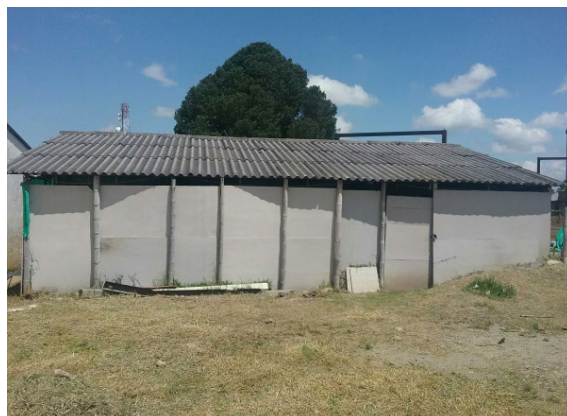
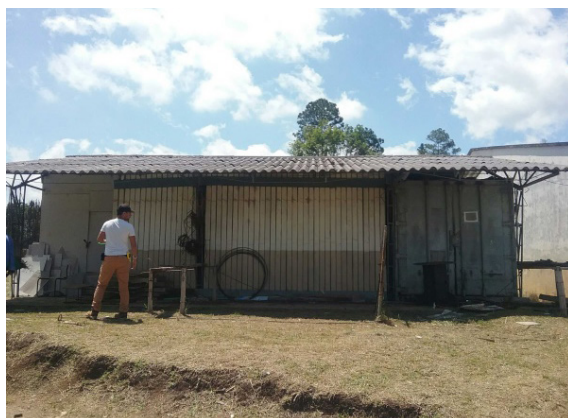
Ilustración 108 Estructura bloque 114
Fuente. Equipo de diagnóstico

El sistema constructivo de este bloque, es una fachada lateral es estructura en guadua y muros de eterboard, y por la otra fachada lateral hay columnas metálicas en celosía.

- La estructura en general, presenta falta de planificación en la construcción e improvisación en métodos constructivos, esta estructura fue realizada por los aprendices Y dirigido por instructores. Se recomienda revisar el diseño y métodos constructivos, según lo estipulado en la NSR-10. Se recomienda realizar replanteamiento de estructura.

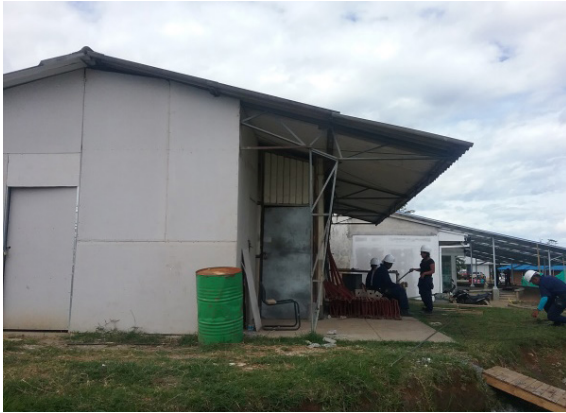
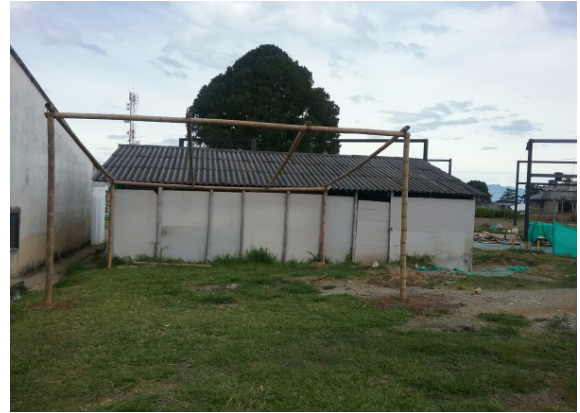
Ilustración 109 Estructura de cubierta bloque 114
Fuente. Equipo de diagnóstico

La cubierta presenta inclinación, en teja de asbesto cemento con estructura metálica en celosía. Esta no se encuentra amarrada al sistema estructural.

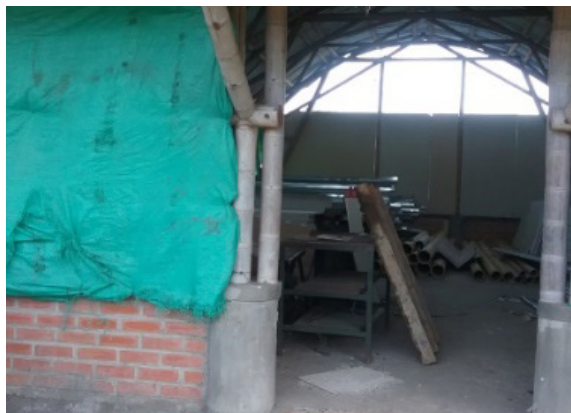
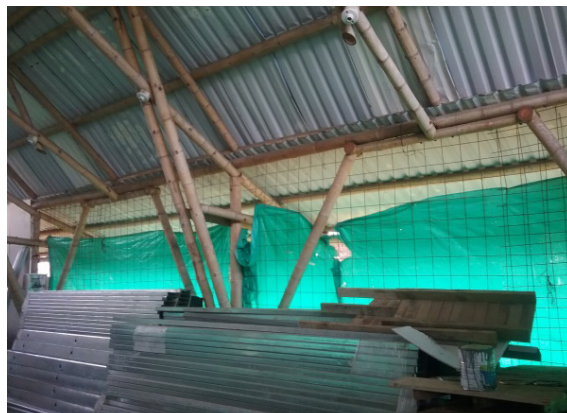
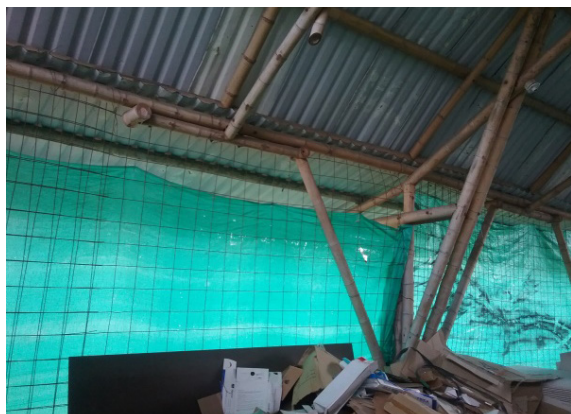
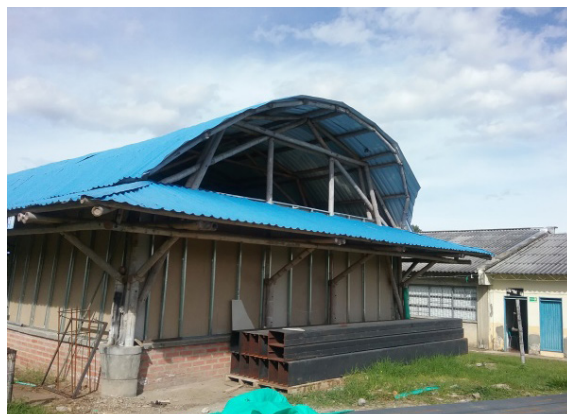
Ilustración 115 Estructura bloque 116
Fuente. Equipo de diagnóstico

En la visita, se evidenció abandono de la construcción y un mal procedimiento constructivo. Las uniones no se encuentran perladas y la guadua presenta fisuras.

- En general, la estructura presenta deficiencia constructiva, en la técnica aplicada, no cumple con lo estipulado en el capítulo G de la NSR-10. Se recomienda replanteamiento de la estructura.
- El bloque no cuenta con red contraincendios, lo que hace que no cumpla con lo estipulado en la NSR-10 capítulo J.

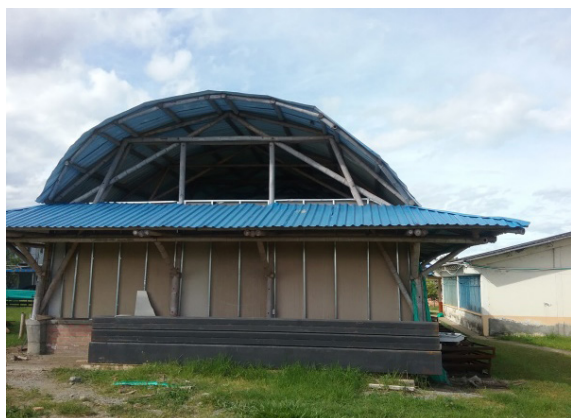
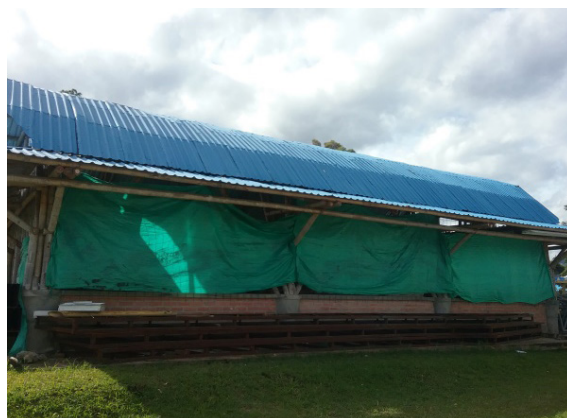
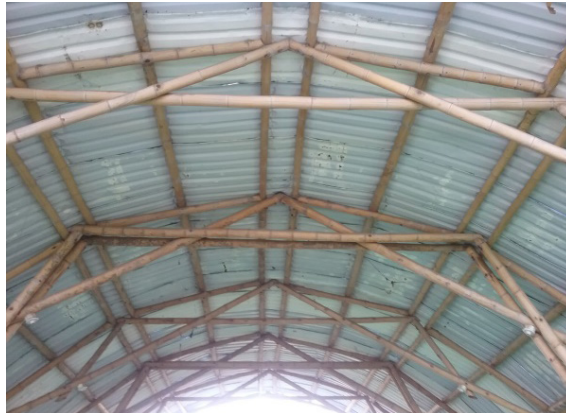
Ilustración 116 Estructura de cubierta
Fuente. Equipo de diagnóstico

La cubierta metálica inclinada está conformada por una estructura en guadua y se encuentra debidamente adosa a la construcción., Esta se encuentra sobre puesta en la estructura.

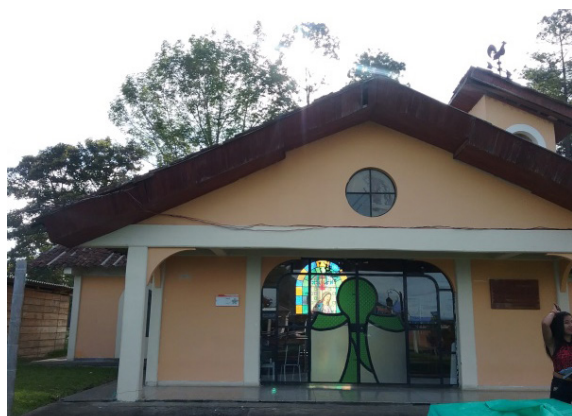
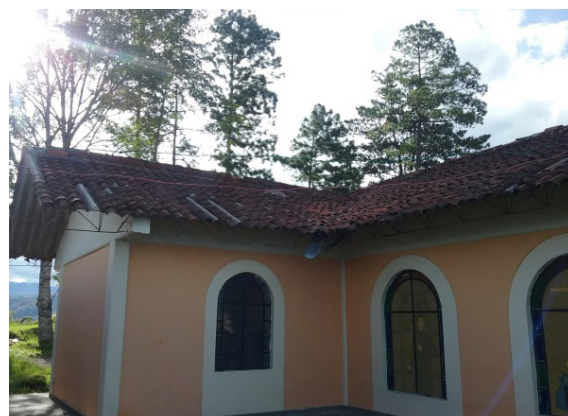
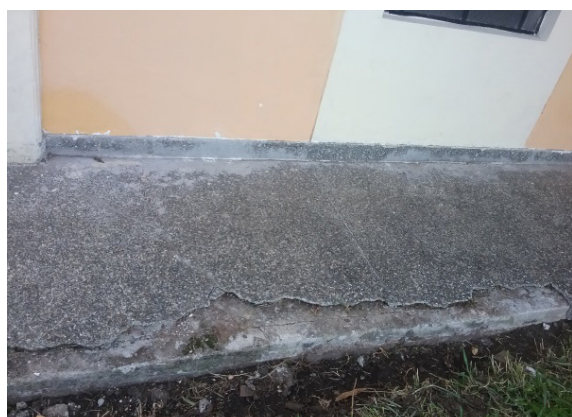
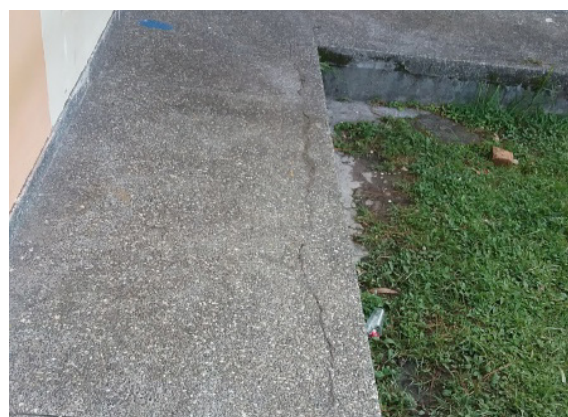
Ilustración 119 Estructura bloque 17
Fuente. Equipo de diagnóstico

La estructura de forma aparente, presenta un buen comportamiento estructural, no evidencia fisuras y/o grietas ni signos de humedad que altere su comportamiento.

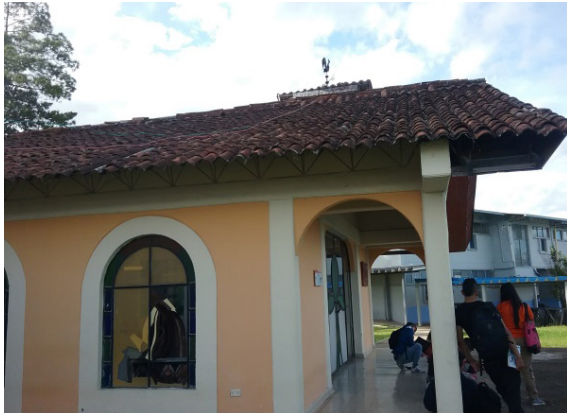
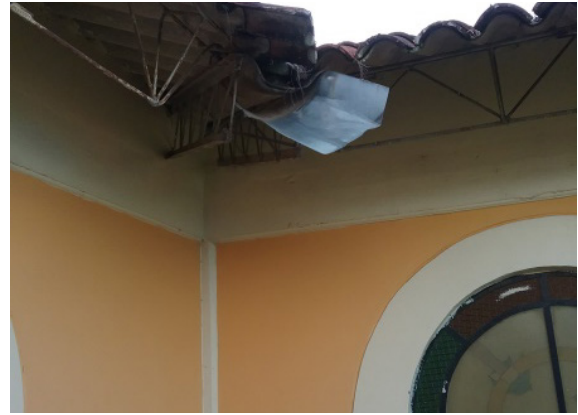
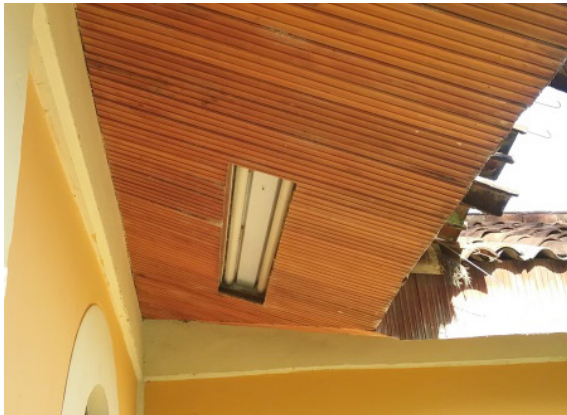
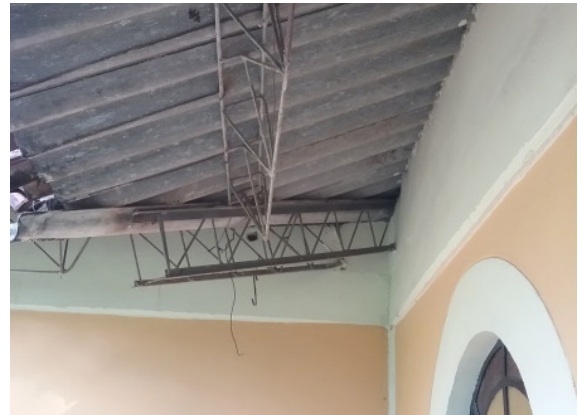
Ilustración 120 Estructura de cubierta bloque 117
Fuente. Equipo de diagnóstico

La cubierta presenta inclinación, en teja de asbesto cemento y teja de barro con estructura de cerchas metálicas en celosía.

- En general la estructura presenta un buen comportamiento estructural, no evidencia fisuras y/o grietas ni signos de humedad en elementos estructurales, que altere su comportamiento.
- No cuenta con red contraincendios, lo que hace que no cumpla con lo estipulado en la NSR-10, capítulo J.
- Se recomienda realizar mantenimiento a elementos no estructurales.
- En la cubierta del bloque, se observa bastante deterioro, lo que hace que no cumpla con las normas de salubridad, además en la estructura metálica, evidencia signos de corrosión. Se recomienda realizar su mantenimiento y/o cambio.
- Se recomienda realizar mantenimiento periódico en la estructura, se debe enfocar el mantenimiento en la estructura de la cubierta.

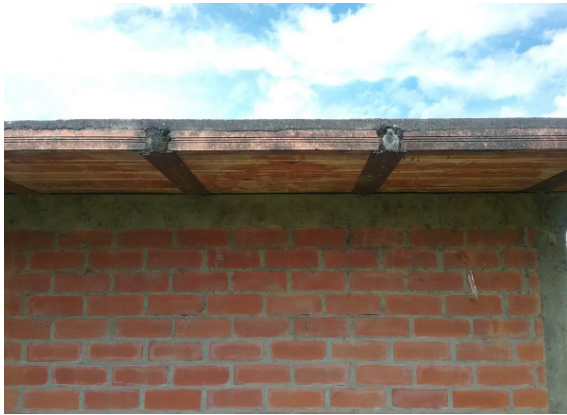
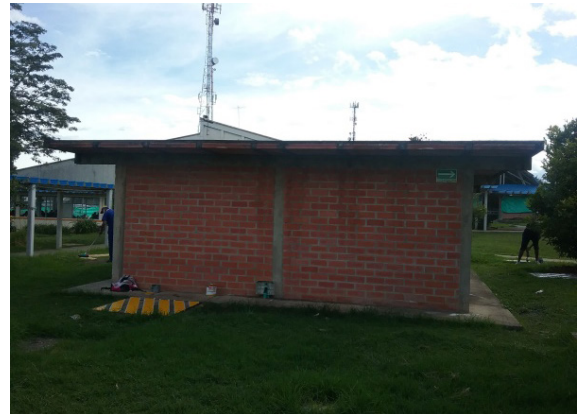
Ilustración 124 Estructura de cubierta bloque 118
Fuente. Equipo de diagnóstico

La cubierta, presenta inclinación en losa maciza de un espesor aproximado de 08 m, aligerada con madera.

- La estructura de forma aparente presenta un buen comportamiento estructural y sísmico.
- No cuenta con red contraincendios, lo que hace que no cumpla con lo estipulado en la NSR-10, capítulo J.
- En la estructura metálica de la cubierta se evidencia deflexión, lo que hace que la estructura no cuente con un comportamiento estructural óptimo. Se recomienda intervenir.
- se recomienda realizar el respectivo reforzamiento, enfocado en la construcción de muros en concreto reforzado.
