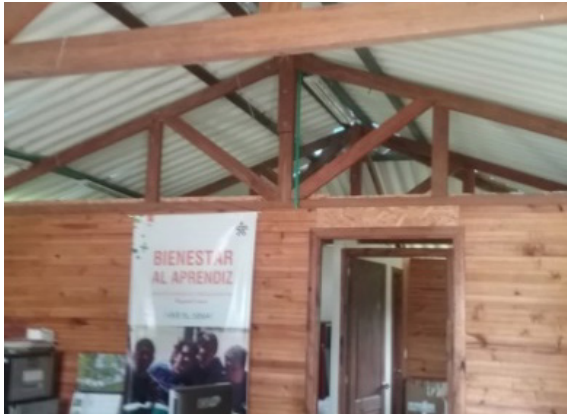
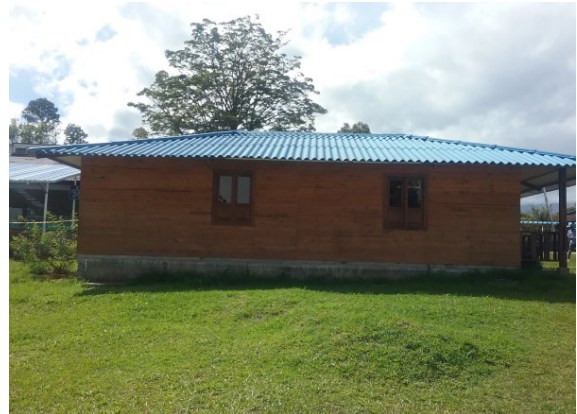
Ilustración 131 Estructura bloque 120
Fuente. Equipo de diagnóstico

Esta construcción es relativamente nueva, fue construida por aprendices y dirigida por instructores del SENA. De forma aparente presenta un buen comportamiento estructural y sísmico.

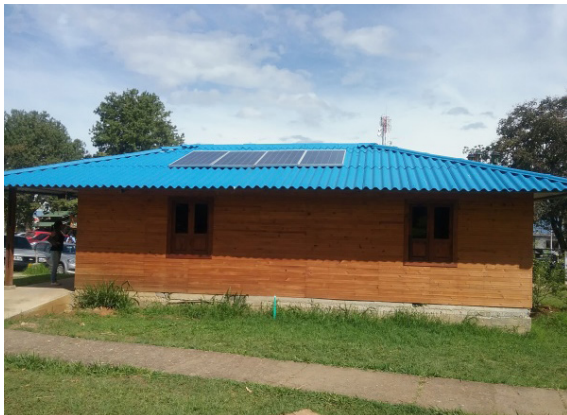
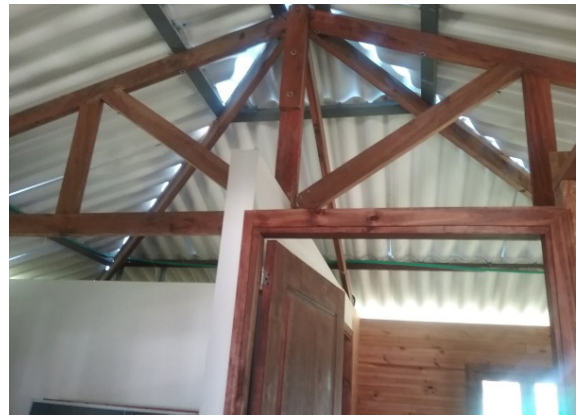
La cubierta metálica inclinada está conformada por estructura de cerchas en madera. La cual se encuentra amarrada al sistema estructural.

Ilustración 132 Estructura de cubierta
Fuente. Equipo de diagnóstico

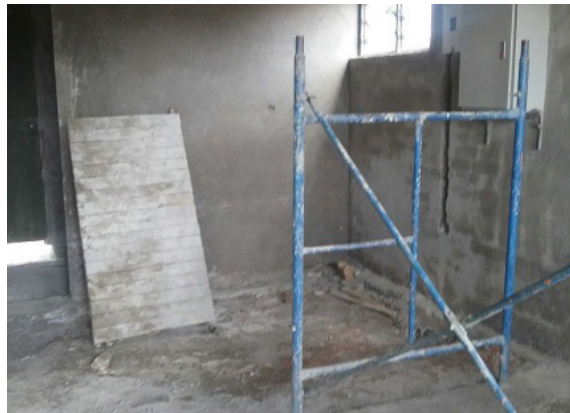
Ilustración 135 Estructura interna bloque 121
Fuente. Equipo de diagnóstico

- La estructura presenta una construcción improvisada y técnicas de construcción no apropiadas, por tanto no presenta un buen comportamiento estructural ni sísmico.
- La cubierta no cuenta con viga de amarre, lo que hace que no esté amarrada al sistema constructivo, presentando inestabilidad.
- El bloque no cuenta con red contraincendios, por tanto no cumple con lo estipulado en el capítulo J de la NSR-10.
- Se encuentran en construcción periódica, ya que, funciona como ambiente de prácticas de construcción, se recomienda realizar la debida supervisión durante la obra.

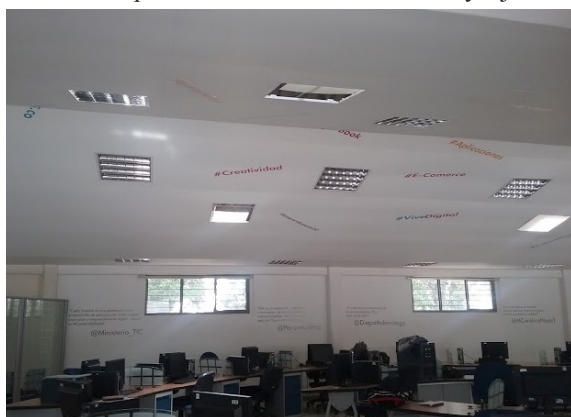
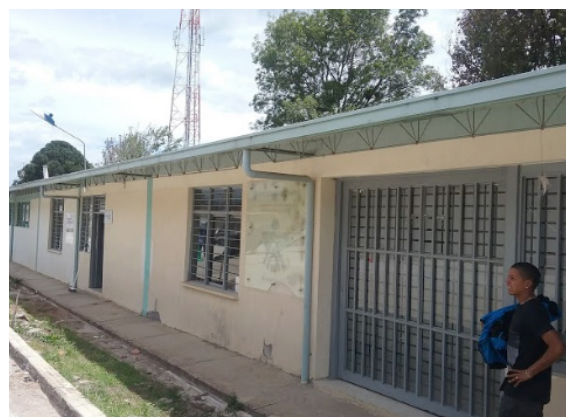
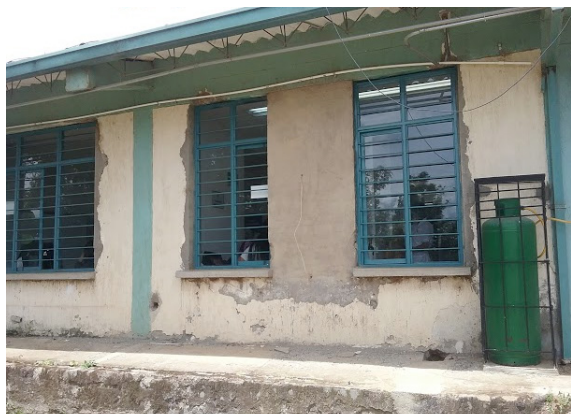
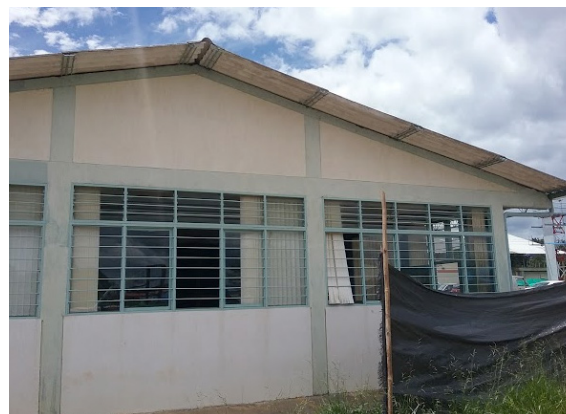
La estructura principal del bloque está conformado, por pórticos en concreto reforzado, no es posible determina el tipo de cimentación, sin embargo, se presume de acuerdo a la tipología de la estructura que cuenta con zapatas corridas de concreto reforzado. Adicional cuenta con una placa de contrapiso de espesor aproximado de 50 cm. La estructura de cubierta está conformada por cerchas metálicas en celosía y teja en asbesto cemento.

Ilustración 138. Estructura Bloque 122
Fuente. Equipo de diagnóstico

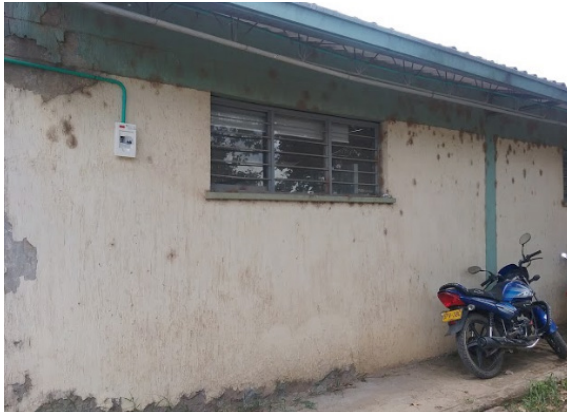
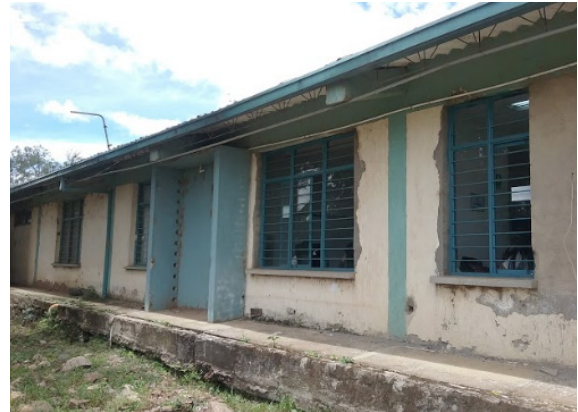
- La estructura presenta bastante deterioro en la mampostería, hay desgaste y desmoronamiento del concreto. De igual forma la placa de contrapiso en la parte exterior se observa descalcificada. Se recomienda realizar una reparación y reemplazo de las partes obstruidas de la estructura, con el fin de no afectar las propiedades mecánicas de la estructura.

Ilustración 139. Deterioro estructura Bloque 122
Fuente. Equipo de diagnóstico

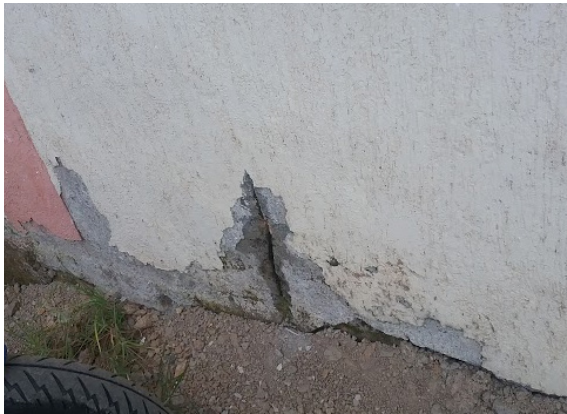
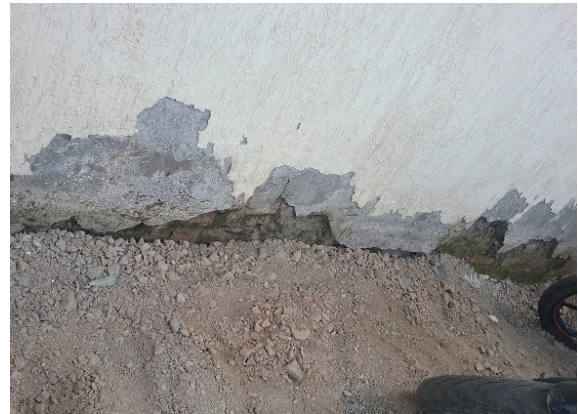
- La estructura interna del bloque, presenta descalcificación del concreto y algunas fisuras en los muros, se puede observar que la estructura no está aislada del terreno natural y no cuenta con andenes perimetrales, por tal motivo, la estructura puede estar absorbiendo directamente la humedad del suelo.

Ilustración 144. Deterioro estructura interior bloque 123
Fuente. Equipo de diagnóstico

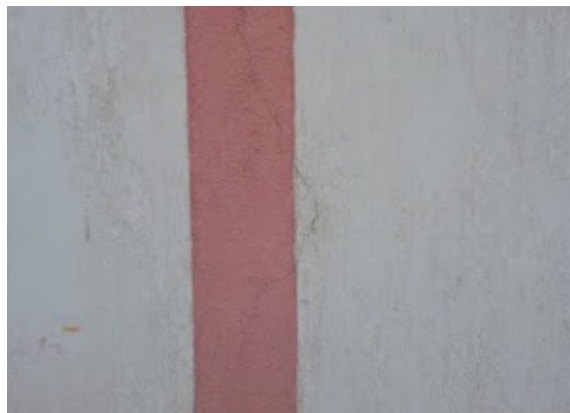
- Se observan grietas horizontales y verticales en muros, pueden ser debido a asentamientos diferenciales o a que el terreno puede estar cediendo.

Ilustración 145. Fisuras en muros bloque 123
Fuente. Equipo de diagnóstico

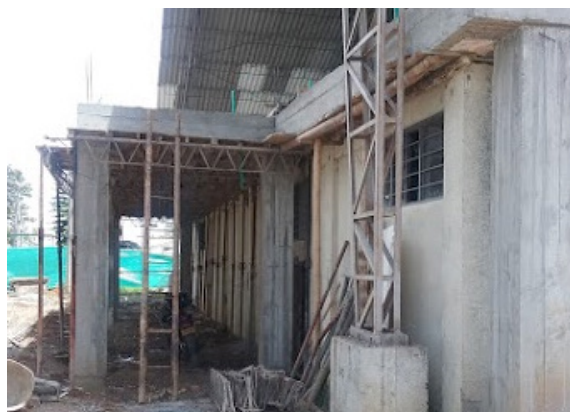
Ilustración 146 Extensión de construcción
Fuente. Equipo de diagnóstico

Al momento de la visita, se observó que están realizando una ampliación de la estructura interna. Se recomienda dilatar las estructuras, para evitar problemas de asentamientos diferenciales, o malas conexiones de los elementos estructurales.

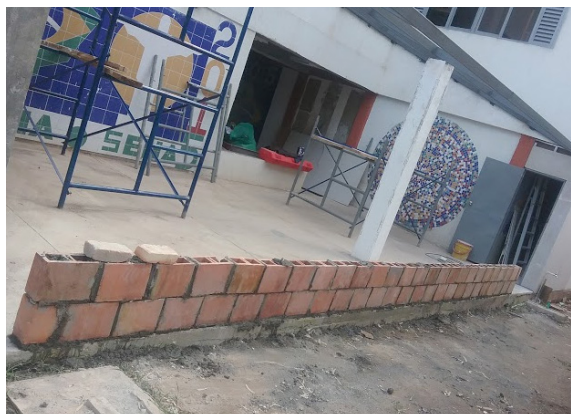
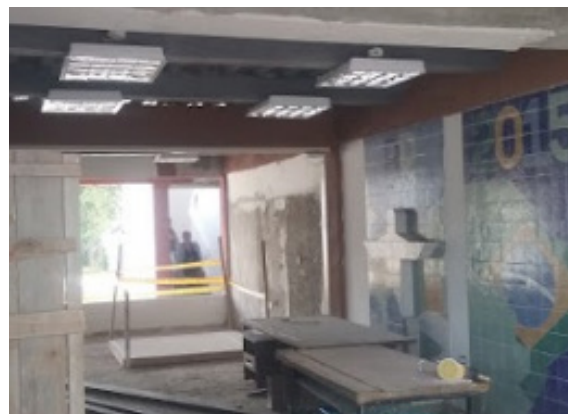
Ilustración 150. Estructura bloque 124
Fuente. Equipo de diagnóstico

- La estructura presenta buenas técnicas de construcción y diseño, no es posible dar una conclusión definitiva del estado de la estructura, debido a que se encuentra en etapa de construcción aun.
- Se recomienda instalar sistema contra incendios.

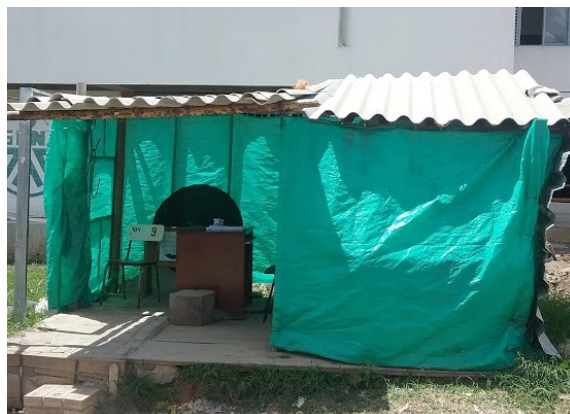
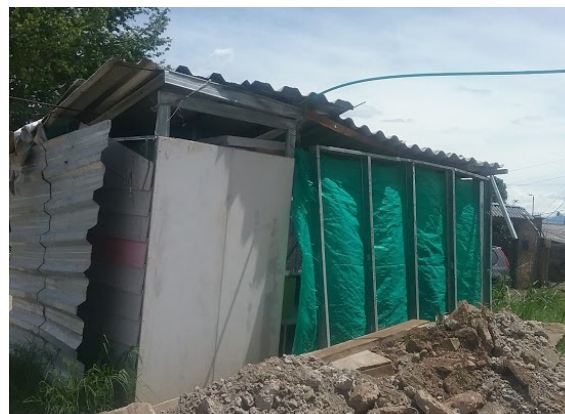
Se ubica en un terreno con pendiente aproximada del 15%. El uso está destinado para caseta almacén. No es posible determinar un sistema estructural para este bloque. Se encuentran elementos metálicos en perfil rectangular y tejas de asbesto cemento, que no se encuentran debidamente amarradas a la estructura.

Ilustración 154. Fachadas bloque 126
Fuente. Equipo de diagnóstico

- Se recomienda desmotar esta estructura, pues no cuenta con un sistema estructural definido y por ende no cumple con las especificaciones de construcciones de la NSR-10.

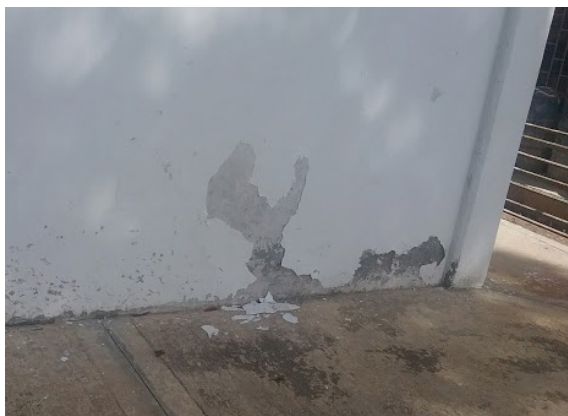
- En general la estructura de forma aparente presenta un buen comportamiento estructural y sísmico.
- Algunos muros de fachada, presenta descalcificación, debido a la exposición de la humedad y el sol, se recomienda restaurar los elementos no estructurales.

Ilustración 158. Deterioro muros fachada bloque 127
Fuente. Equipo de diagnóstico

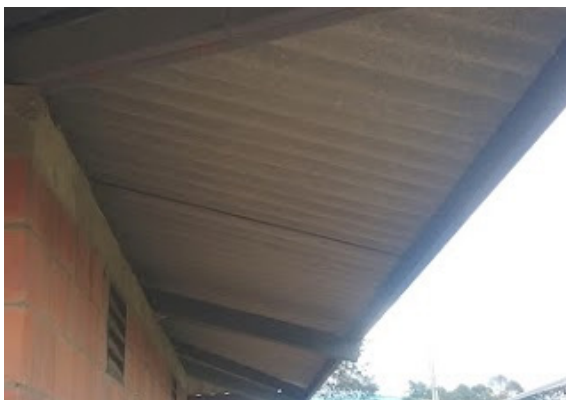
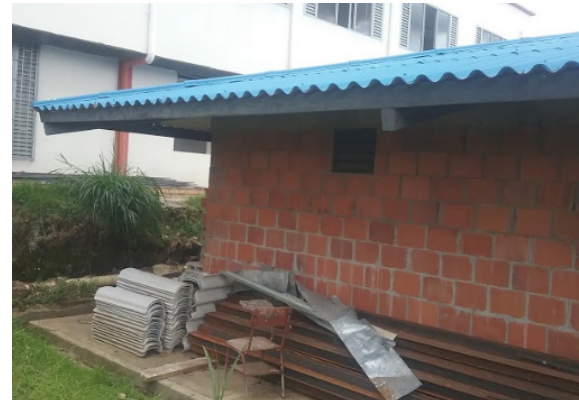
Se ubica en un terreno con pendiente aproximada del 5%. El uso está destinado a subestación eléctrica. La estructura principal, está conformada por mampostería simple sin refuerzo. La estructura de cubierta está conformada por perfiles metálicos y teja termo acústica, sobrepuestas directamente a la estructura principal.

Ilustración 161. Cubierta bloque 128
Fuente. Equipo de diagnóstico

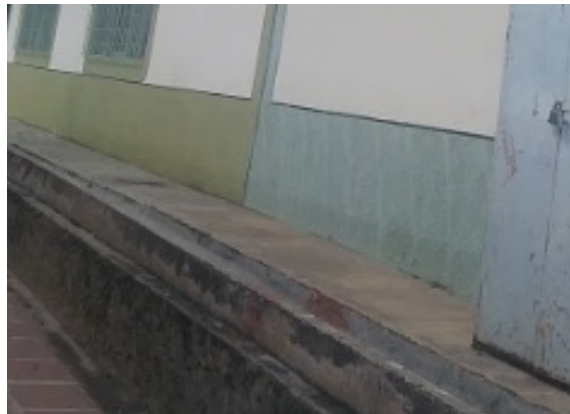
- En general, la estructura de forma aparente presenta un buen comportamiento estructural y sísmico.
- La estructura presenta signos de humedad. Se recomienda realizar su respectivo mantenimiento, para evitar que los elementos estructurales se encuentren expuestos.

Ilustración 165. Humedad presentada Bloque 129
Fuente. Equipo de diagnóstico

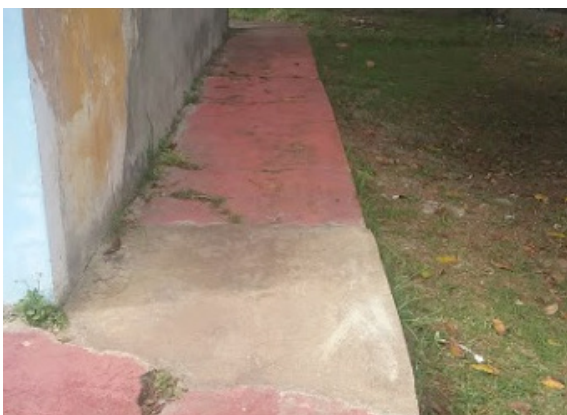
- De forma aparente, la estructura presenta un buen comportamiento estructural y sísmico.
- Los andenes se encuentran levantados y con bastantes grietas, debido a movimientos del terreno natural.
- se recomienda realizar el respectivo reforzamiento, enfocado en el confinamiento de los muros.

Ilustración 169. Andenes Bloque 130
Fuente. Equipo de diagnóstico

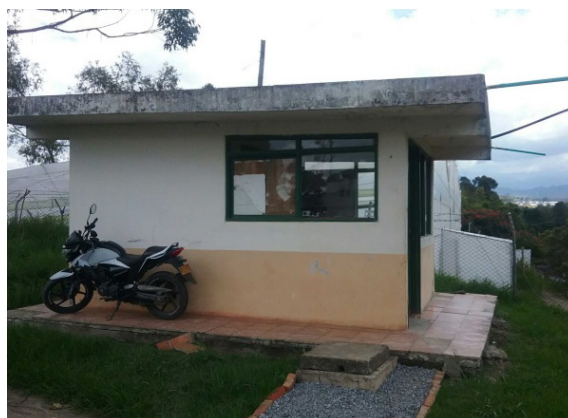
Ilustración 171 Fachada bloque 131
Fuente. Equipo de diagnóstico

El sistema constructivo del bloque No. 131, es pórtico en concreto con sección de columnas aproximadamente de 0.25 x 0.25 m. La estructura evidencia fisuras en la fachada.

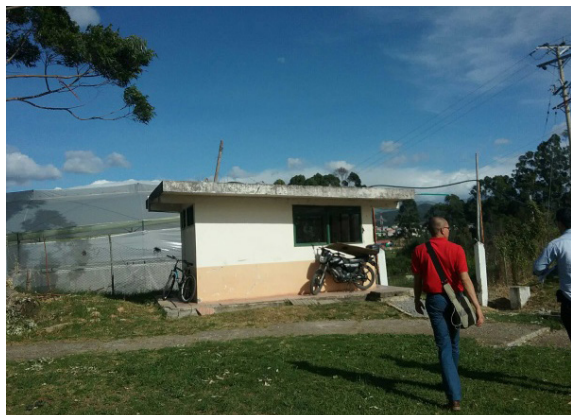
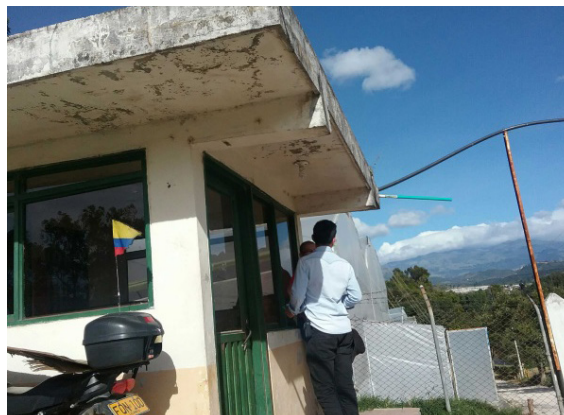
Ilustración 172 Estructura bloque 131
Fuente. Equipo de diagnóstico

- De forma aparente la estructura presenta un buen comportamiento estructural y sísmico, por la pequeña masa que soporta. La estructura evidencia varias fisuras y/o grietas en la mampostería simple.
- La cubierta presenta signos de humedad, se recomienda realizar el respectivo mantenimiento de impermeabilización.
- Se recomienda realizar mantenimiento periódico en la estructura.
