4.36. Bloque 133

Descripción de la estructura

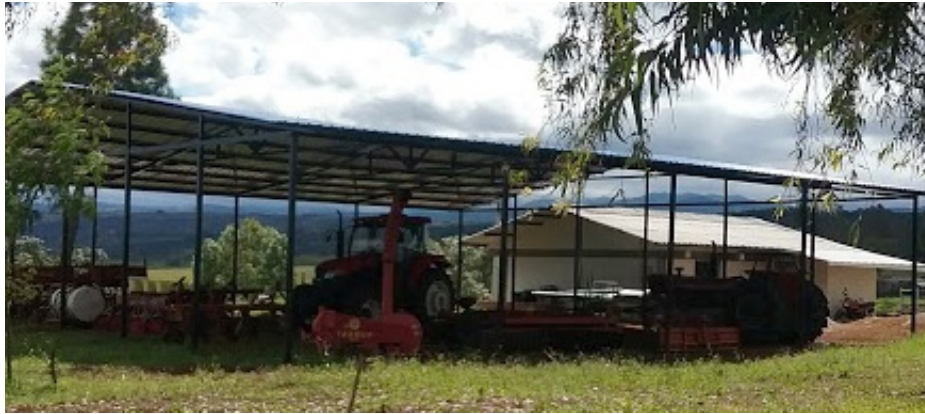
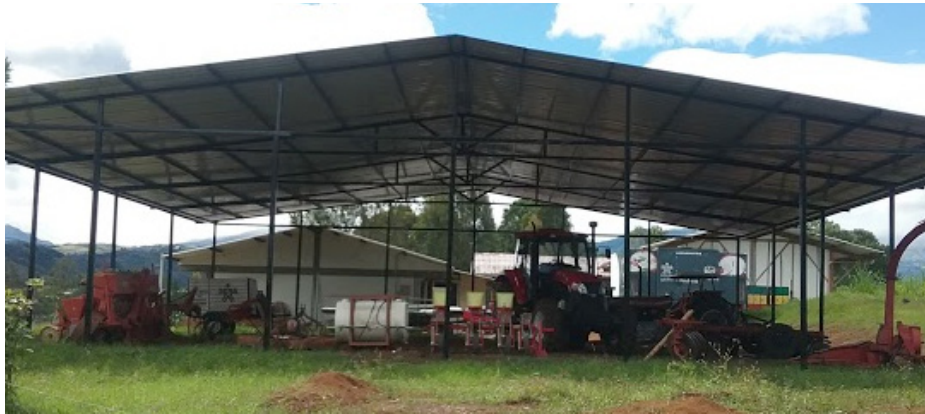
Ilustración 174. Fachada Bloque 132
Fuente. Equipo de diagnóstico

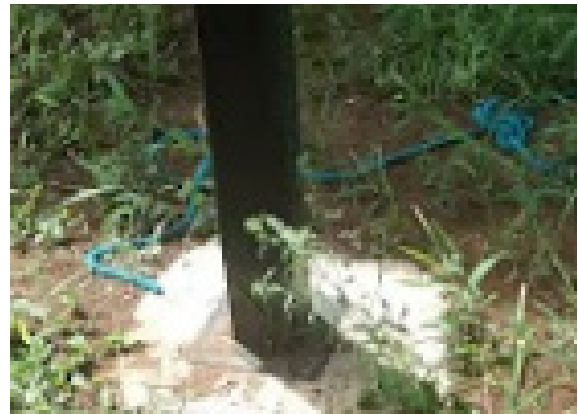
Ilustración 175. Estructura Bloque 132
Fuente. Equipo de diagnóstico

- Visualmente la estructura se encuentra en buen estado y cumple a cabalidad la función para la cual fue realizada. De forma aparente, presenta un buen comportamiento estructural y sísmico.

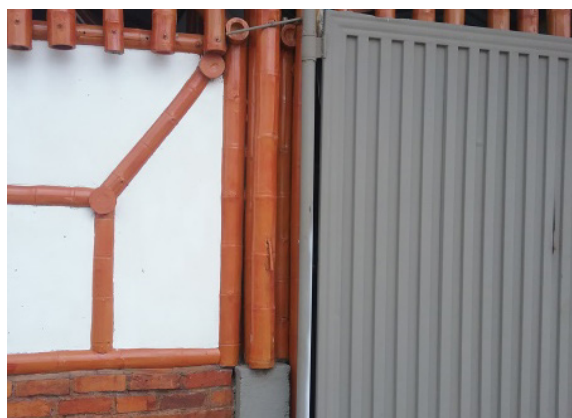
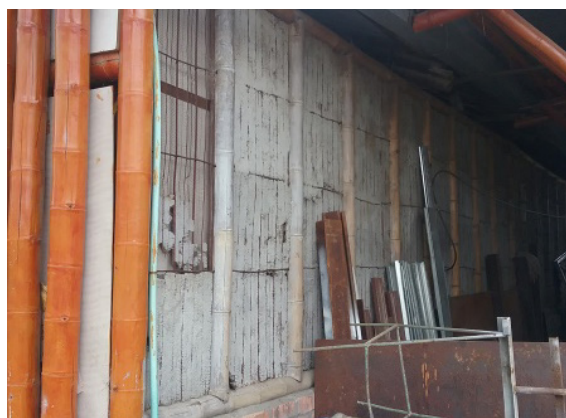
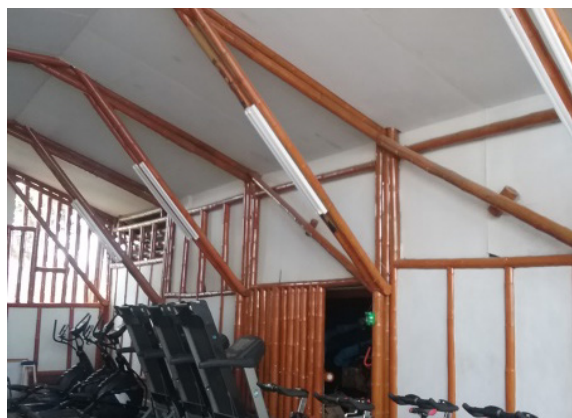
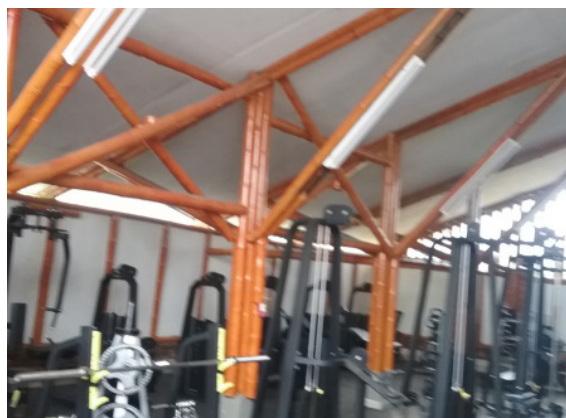
Ilustración 178 Estructura bloque 133
Fuente. Equipo de diagnóstico

La estructura de forma aparente presenta óptimas condiciones, aunque en una de las fachadas laterales, presenta deterioro. En la cubierta de eterboard se evidencia signos de humedad.

- Aunque la estructura de forma aparente presenta condiciones óptimas, esta construcción fue realizada por aprendices y dirigida por instructores, no cumple con las especificaciones del título G, de la NSR-10.
- La cubierta de asbesto cemento, presenta deterioro. Lo que hace que no cumpla con las normas de salubridad. Se recomienda realizar su mantenimiento y/o cambio.
- En la cubierta se evidencia signos de humedad, haciendo que los elementos estructurales se encuentren expuestos.
- El bloque no cuenta con red contraincendios, por tanto no cumple con lo estipulado en el capítulo J de la NSR-10.
- se recomienda realizar el respectivo reforzamiento, enfocado en el confinamiento de los muros.

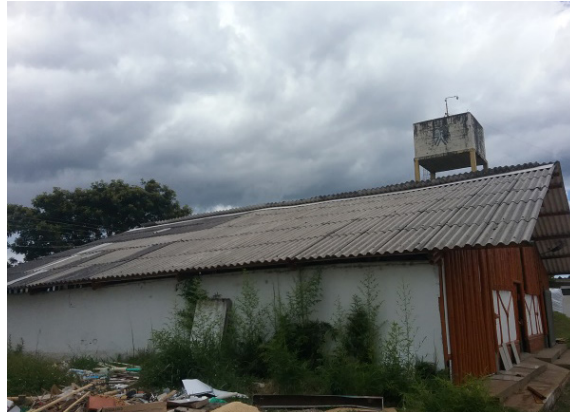
La cubierta presenta inclinación en teja de asbesto cemento, con estructura de guadua. Esta se encuentra amarrada al sistema estructural.

Ilustración 179 Cubierta bloque 133
Fuente. Equipo de diagnóstico

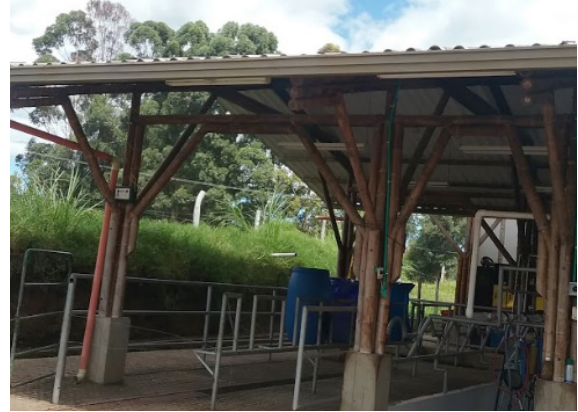
Ilustración 181. Estructura Bloque 134
Fuente. Equipo de diagnóstico

- La estructura presenta buenas técnicas de construcción, sin embargo se recomienda inmunizar la guadua y realizar mantenimientos preventivos.
- se recomienda realizar el respectivo reforzamiento, enfocado en el mantenimiento de los elementos de guadua y el refuerzo de las uniones.

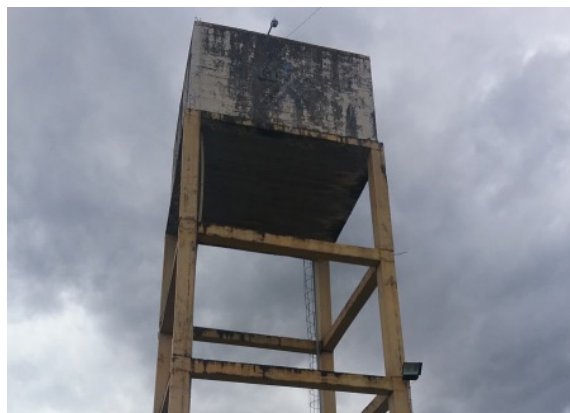
Ilustración 183 Fachada bloque 135
Fuente. Equipo de diagnóstico

El sistema constructivo del bloque No. 135, es una estructura en concreto, evidencia deterioro, abandono y porosidad en el concreto.

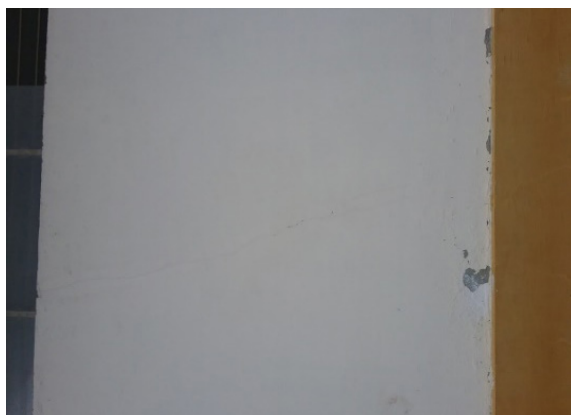
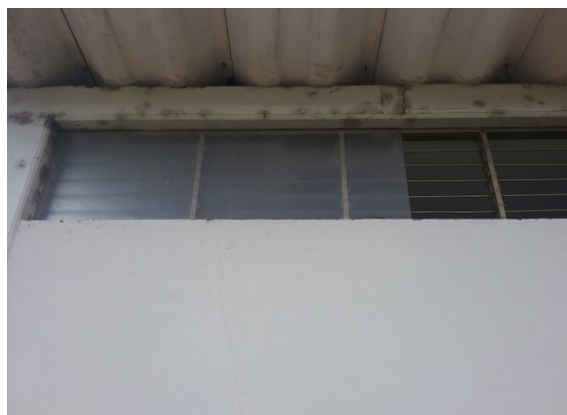
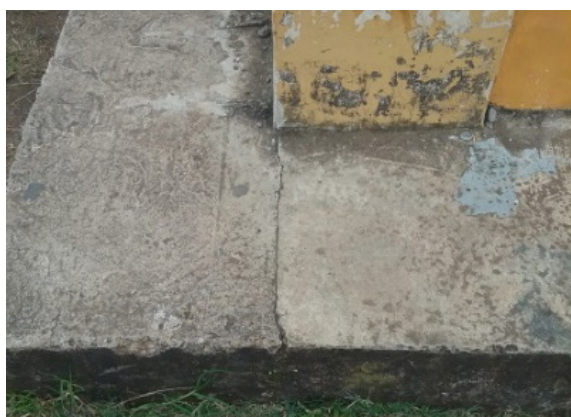
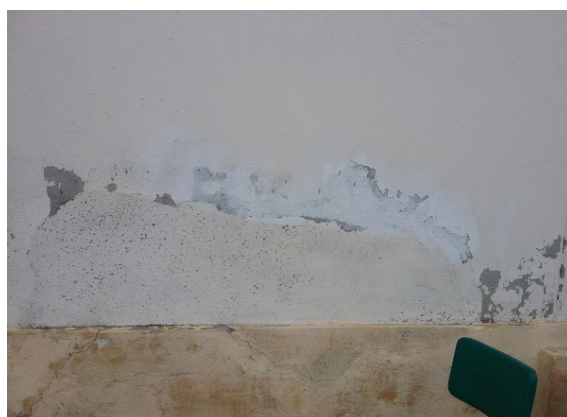
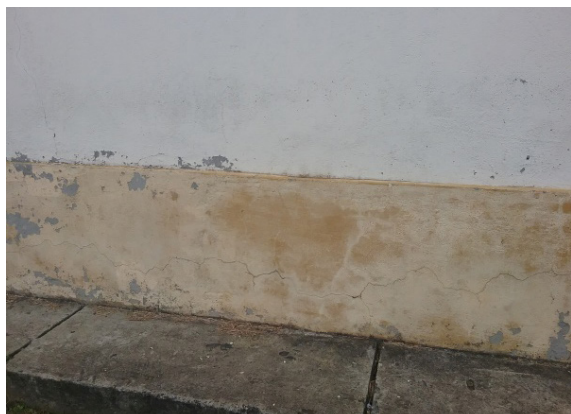
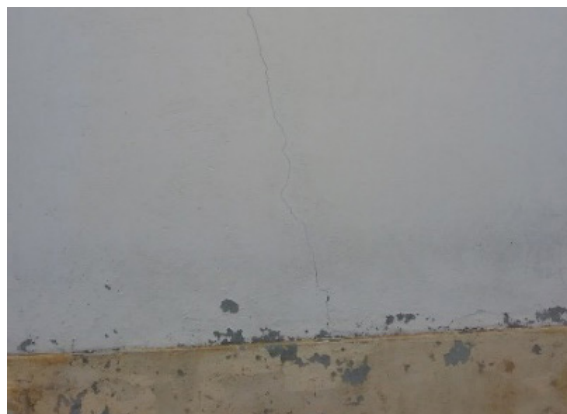
Ilustración 187 Estructura bloque 136
Fuente. Equipo de diagnóstico

La estructura evidencia fisuras y/o grietas y signos de humedad, afectando su comportamiento estructural. . Cabe mencionar que esta estructura cuenta con una restauración reciente.

- La estructura presenta fisuras y/o grietas y signos de humedad, en elementos estructurales, lo que hace que altere el comportamiento estructural y sísmico. Se recomienda intervención.
- Se recomienda mantenimiento en elementos no estructurales.
- El bloque no cuenta con red contraincendios, por tanto no cumple con lo estipulado en el capítulo J, de la NSR-10.
- La estructura metálica de la cubierta, evidencia signos de corrosión. Se recomienda realizar su mantenimiento.
- No se pudo determinar el estado actual de la cubierta de asbesto cemento, sin embargo se recomienda realizar su mantenimiento.
- se recomienda realizar el respectivo reforzamiento, enfocado en el confinamiento de los muros.

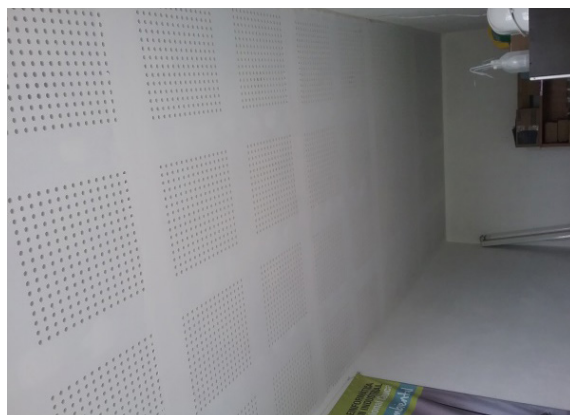
Ilustración 188 Restauración reciente interna del bloque
Fuente. Equipo de diagnóstico

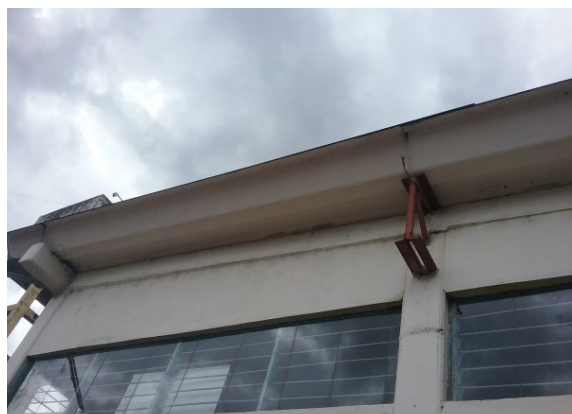
La cubierta presenta inclinación en teja de asbesto cemento, con estructura de cerchas metálicas. Esta se encuentra amarada al sistema estructural.

Ilustración 189 Estructura de cubierta
Fuente. Equipo de diagnóstico

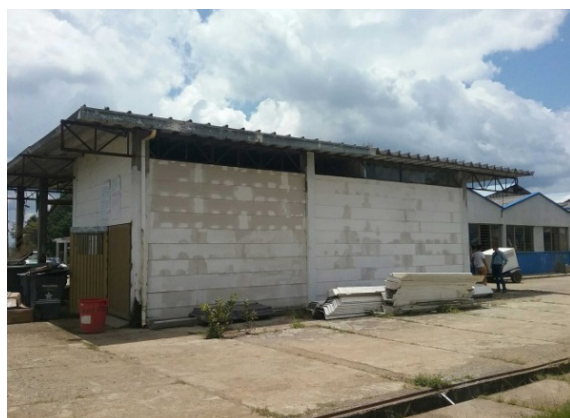
Ilustración 193. Estructura Bloque 138
Fuente. Equipo de diagnóstico

- se recomienda realizar el respectivo reforzamiento, enfocado en la ubicación de las vigas en el otro sentido.

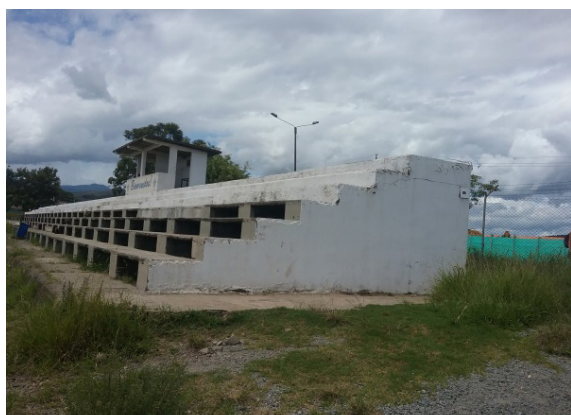
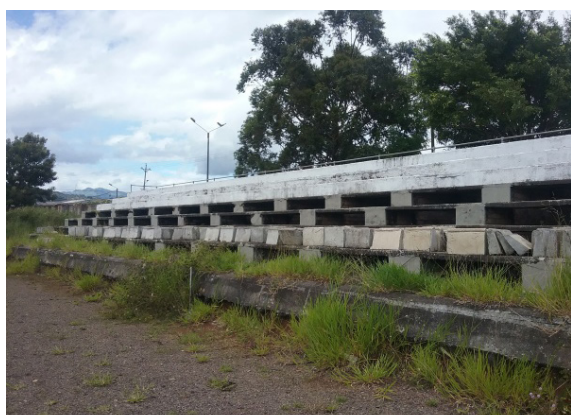
Ilustración 197 Estructura bloques 1 y 3
Fuente. Equipo de diagnóstico

En la visita, se evidencia mal estado y falta de mantenimiento. El concreto presenta porosidad y en algunas partes el acero de refuerzo está a la vista.

- El estado en general de las gradas de concreto, presentan deterioro y mal estado. El concreto presenta signos de porosidad y en algunas partes el acero está a la vista. Se recomienda realizar demolición de la estructura de los bloques No. 1 y 3.

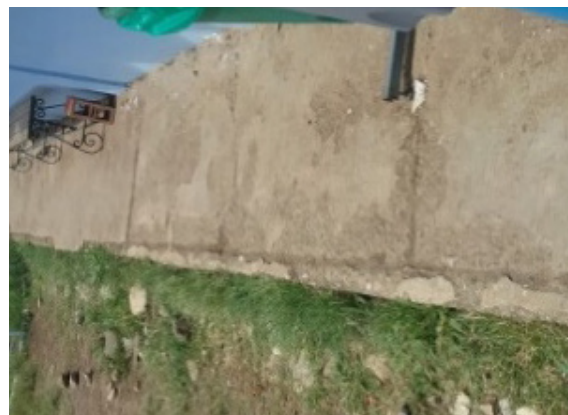
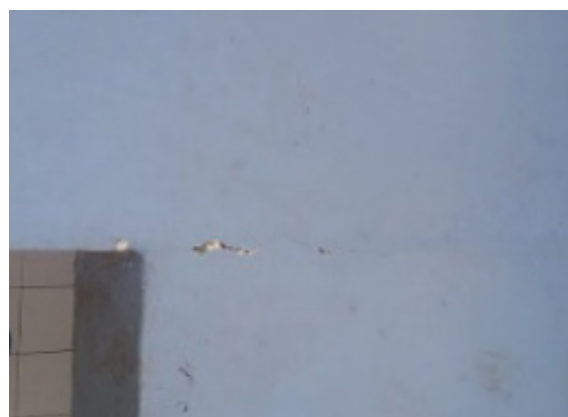
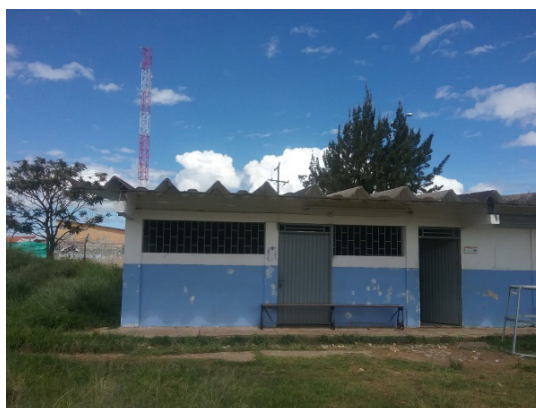
Ilustración 200 Estructura bloque 2
Fuente. Equipo de diagnóstico

En la visita, se evidenció que la estructura presenta signos de humedad, fisuras y/o grietas. Además en elementos no estructurales, como en la estructura de cielo falso, deterioro.

- La estructura en general y de forma aparente, presenta un buen comportamiento estructural, no presenta fisuras y/o grietas que alteren su comportamiento. Sin embargo en fachada presenta fisuras y/o grietas y signos de humedad, se recomienda realizar su respectivo mantenimiento para evitar que los elementos estructurales estén expuestos.

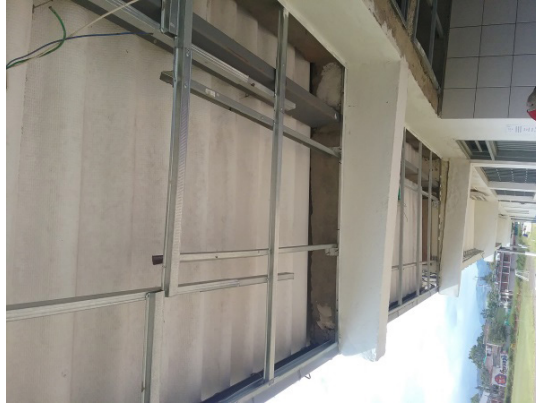
Ilustración 201 Perfilería de Drywall en mal estado
Fuente. Equipo de diagnóstico

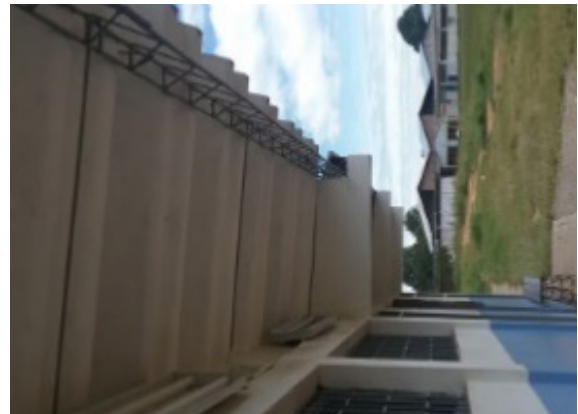
Ilustración 202 Estructura de cubierta bloque 2
Fuente. Equipo de diagnóstico

- El bloque no cuenta con red contraincendios, por tanto no cumple con lo estipulado en el capítulo J de la NSR-10.
- Se recomienda realizar el mantenimiento en elementos no estructurales.
- Se recomienda realizar mantenimiento periódico en la estructura, se debe enfocar el mantenimiento en la estructura de la cubierta.

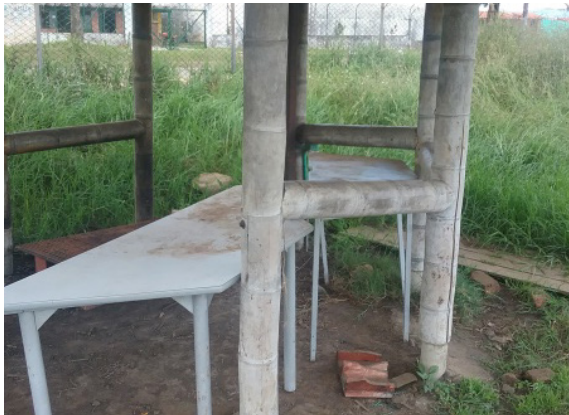
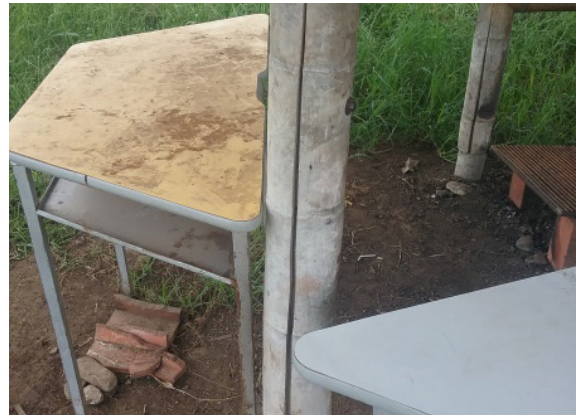
Ilustración 205 Estructura bloque 4
Fuente. Equipo de diagnóstico

En la visita, se evidenció que esta estructura presenta abandono y deterioro, la guadua presenta fisuras y mal estado.

- En general la estructura se encuentra en estado de abandono, por lo que presenta un deterioro notable en toda la estructura y cubierta. Se recomienda replantear la estructura.

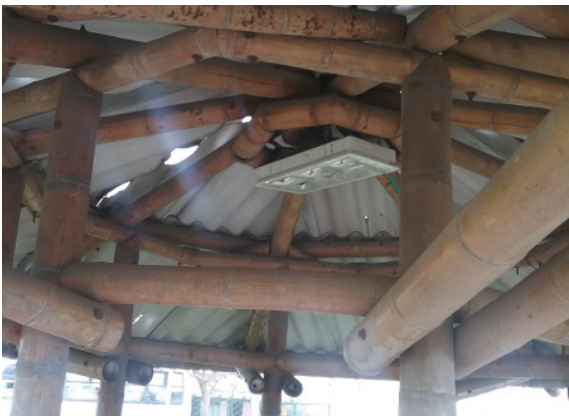
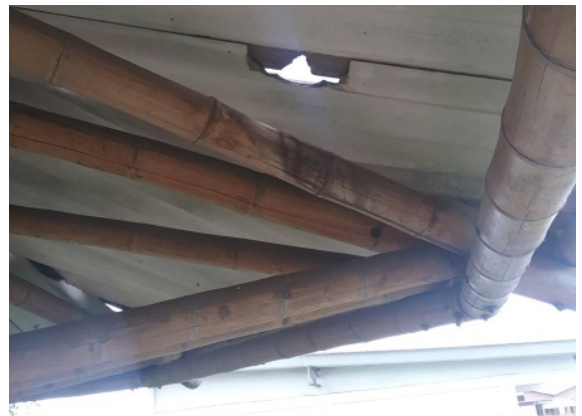
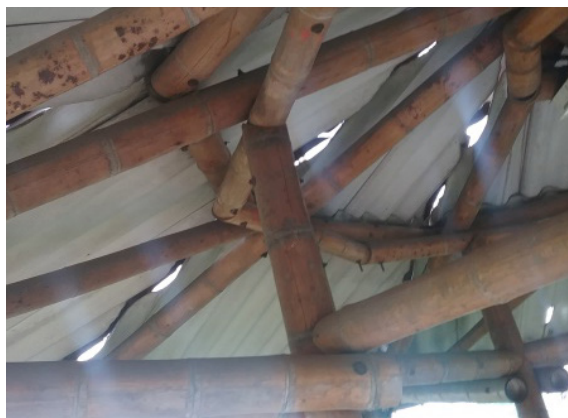
Ilustración 206 Estructura de cubierta
Fuente. Equipo de diagnóstico

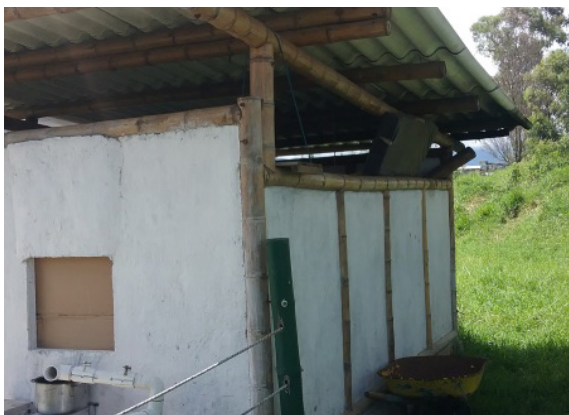
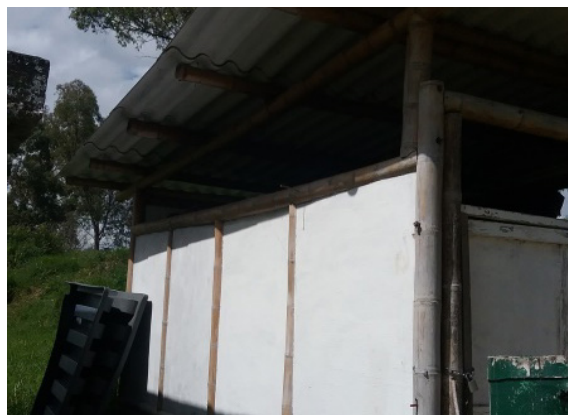
Ilustración 209 Estructura bloque 5
Fuente. Equipo de diagnóstico

La estructura, presenta deterioro y fisuras lo que hace que no funcione de manera estructural.

- En general, la estructura presenta deficiencias constructivas, deterioro y mal estado, lo que hace que no funcione de forma óptima estructuralmente. Se recomienda realizar el replanteamiento de la estructura.

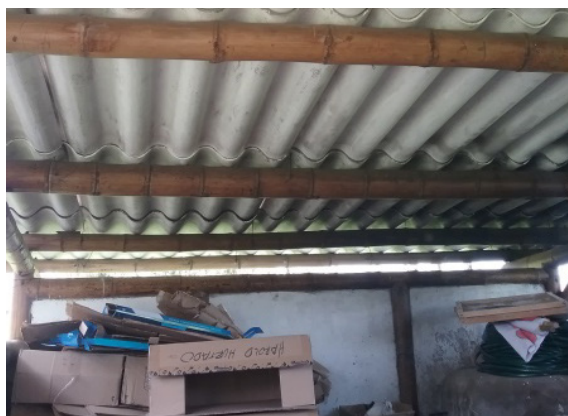
La cubierta presenta inclinación, en teja de asbesto cemento con estructura de guadua. Esta se encuentra sobre puesta en la estructura.

Ilustración 210 Estructura de cubierta bloque 5
Fuente. Equipo de diagnóstico

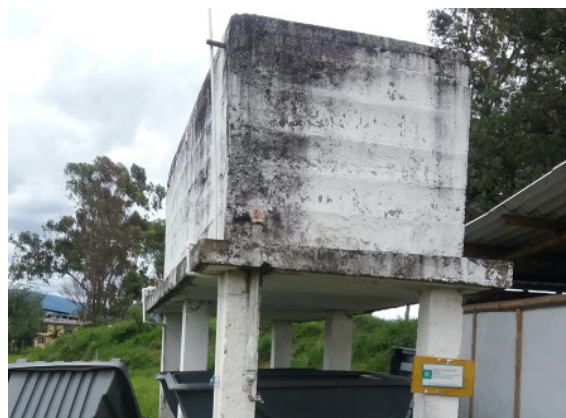
Ilustración 212 Estructura bloque 6
Fuente. Equipo de diagnóstico

- La estructura presenta deterioro y abandono, evidencia signos de porosidad en el concreto, lo que hace que altere sus propiedades mecánicas y afecte el comportamiento estructural. Se recomienda realizar el replanteamiento de la estructura.

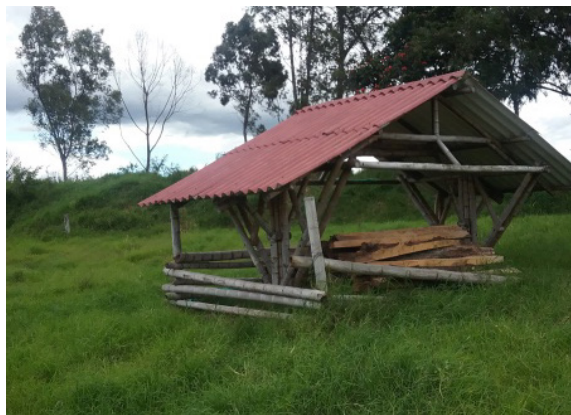
Ilustración 215 Estructura bloque 7
Fuente. Equipo de diagnóstico

- La estructura no cumple con ningún tipo de especificaciones de acuerdo a la NSR-10, título G, ya que es un entramado construido por los aprendices.
- Se recomienda replantear, la estructura en guadua se encuentra en estado de abandono y deterioro.

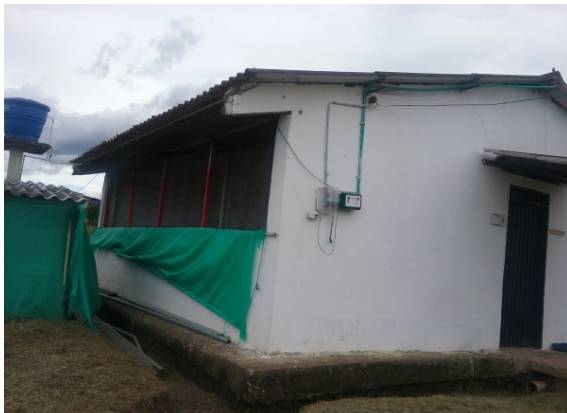
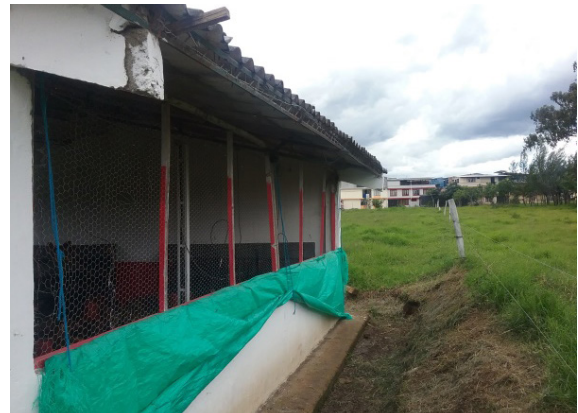
Ilustración 218 Estructura bloque 8
Fuente. Equipo de diagnóstico

En la visita, la estructura presenta bastante deterioro y abandono, no cuenta con óptimas condiciones y con un buen comportamiento estructural.

- La estructura presenta deterioro, además en la parte perimetral, se recomienda realizar una mejor canalización de aguas lluvias, ya que está presentando socavación.
- La cubierta presenta deterioro, lo que hace que no cumpla con las normas de salubridad.
- La estructura de la cubierta, presenta signos de corrosión. Se recomienda realizar su cambio.
- El bloque no cuenta con red contraincendios, por tanto no cumple con lo estipulado en el capítulo J de la NSR-10. Se recomienda replantear la estructura ya que no es práctico el confinamiento de muros.

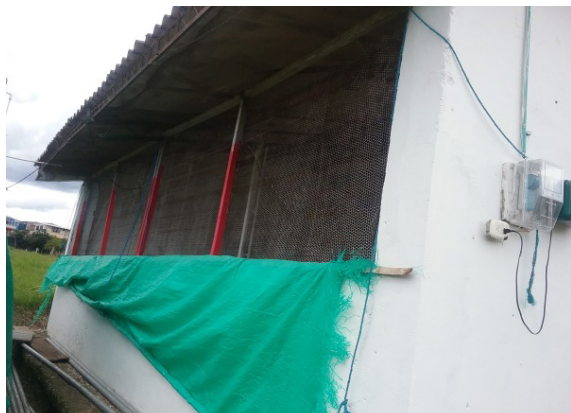
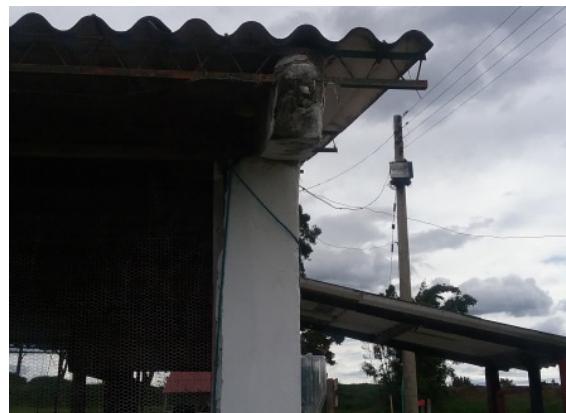
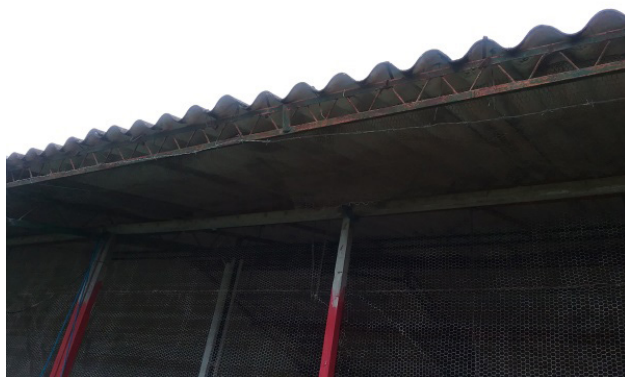
Ilustración 219 Estructura de cubierta bloque 8
Fuente. Equipo de diagnóstico

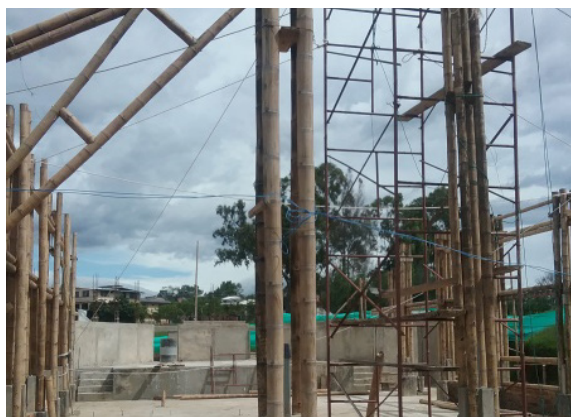
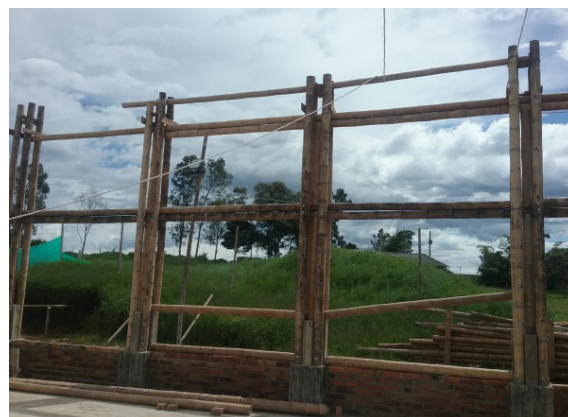
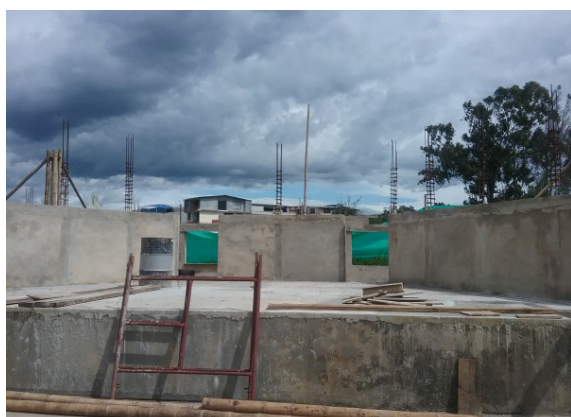
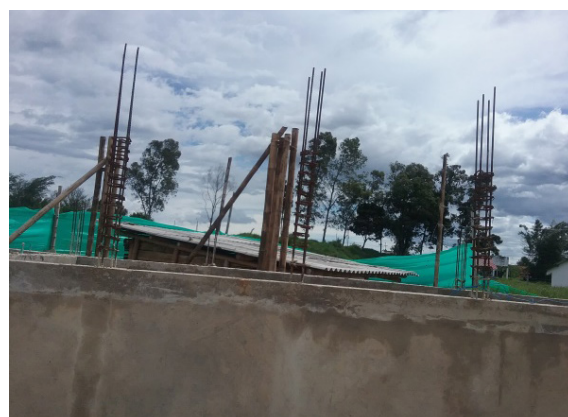
Ilustración 222 Estructura bloque 9
Fuente. Equipo de diagnóstico

En el momento de la visita, la estructura se encontraba en construcción, desde el año 2015 por motivos de presupuesto no se ha culminado. La estructura de forma aparente presenta buen estado. Aun no contaba con instalación de cubierta.

- Se recomienda que el avance de la construcción, sea supervisado por algún ente de interventoría, para garantizar calidad en el proceso constructivo.
