#### 4.51. Bloques No. 11 y 12

#### 4.52. Bloque No. 13

#### 4.53. Bloque No. 14 y 15

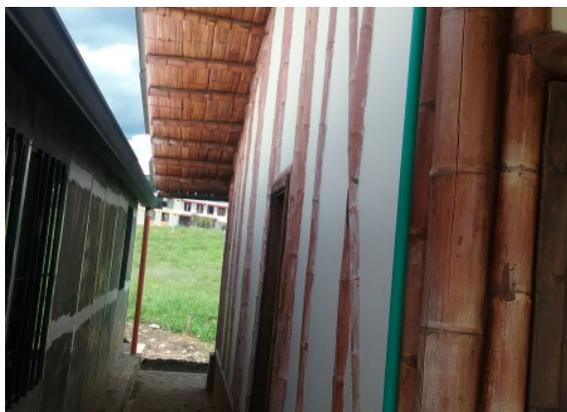
Ilustración 224 Estructura bloque 10  
Fuente. Equipo de diagnóstico

La estructura de forma aparente, presenta óptimas condiciones de uso, no evidencia fisuras en la guadua y las uniones de carga, se encuentran debidamente perñadas.

- La estructura de forma aparente, presenta condiciones óptimas y un buen comportamiento estructural y sísmico, de acuerdo con las especificaciones del título G, de la NSR-10.
- El bloque no cuenta con red contraincendios, por tanto no cumple con lo estipulado en el capítulo J, de la actual NSR-10.
- La cubierta de asbesto cemento, presenta deterioro, lo que hace que no cuente con las normas de salubridad. Se recomienda realizar su mantenimiento y/o cambio.
- Se recomienda realizar mantenimiento periódico en la estructura.

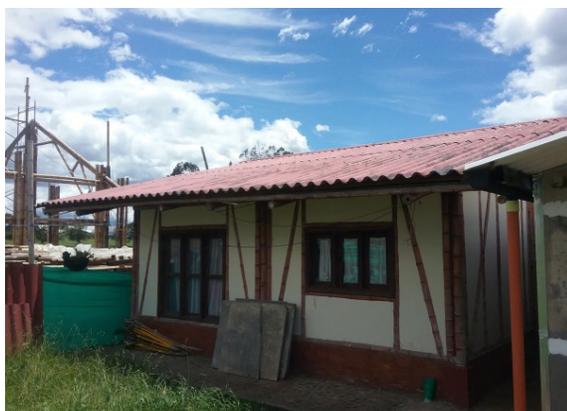
Ilustración 225 Estructura de cubierta bloque 10  
Fuente. Equipo de diagnóstico

La cubierta presenta inclinación en teja de asbesto cemento, con estructura en guadua. Esta se encuentra amarrada al sistema estructural.

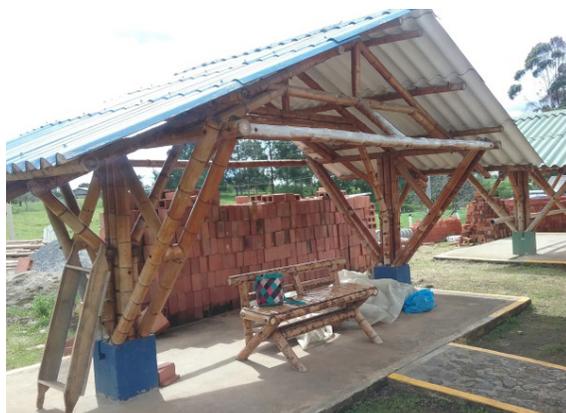
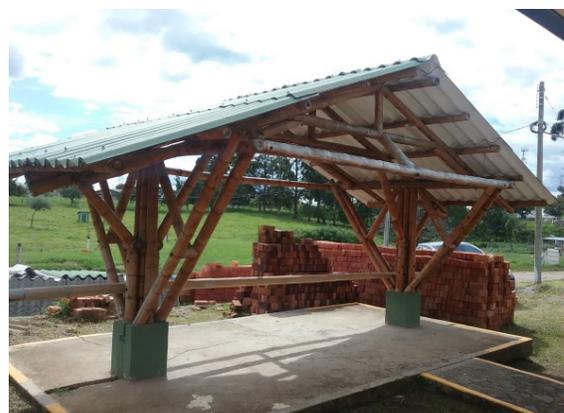
Ilustración 228 Estructuras de los bloques 11 y 12  
Fuente. Equipo de diagnóstico

El sistema constructivo de los bloques No 11 y 12, son estructuras en guadua, las columnas se encuentran empotradas en pedestales de concreto.

De forma aparente las estructuras, cuentan con óptimas condiciones y funcionan estructuralmente.

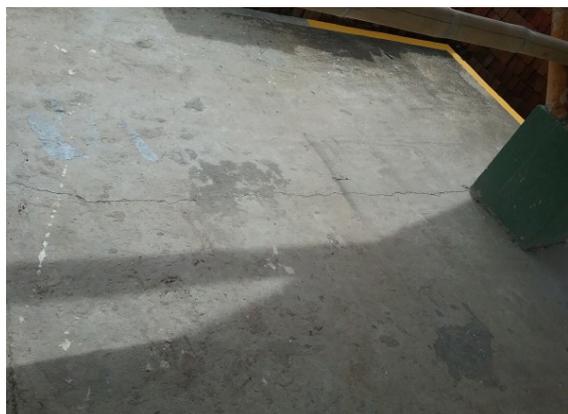
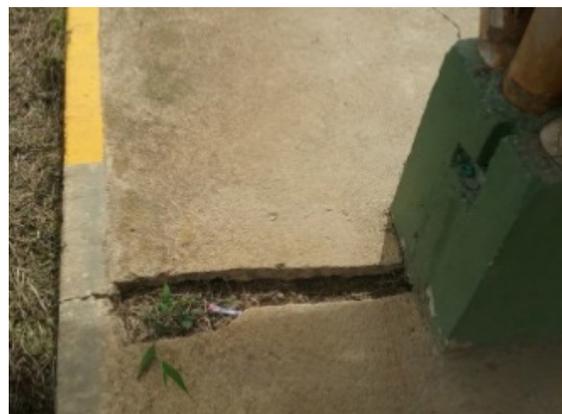
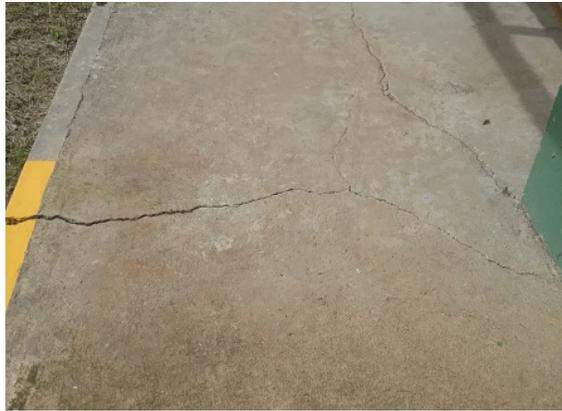
Ilustración 230 Evidencia de fisuras y/o grietas en losa de concreto  
Fuente. Equipo de diagnóstico

- Las estructuras de forma aparente cuentan con un buen comportamiento estructural y sísmico, ya que la masa que soporta es muy pequeña.
- Las estructuras no cuentan con redundancia sísmica.
- Las placas de concreto, evidencian fisuras y/o grietas. Se recomienda realizar su respectivo mantenimiento.
- Se recomienda realizar mantenimiento periódico en la estructura.

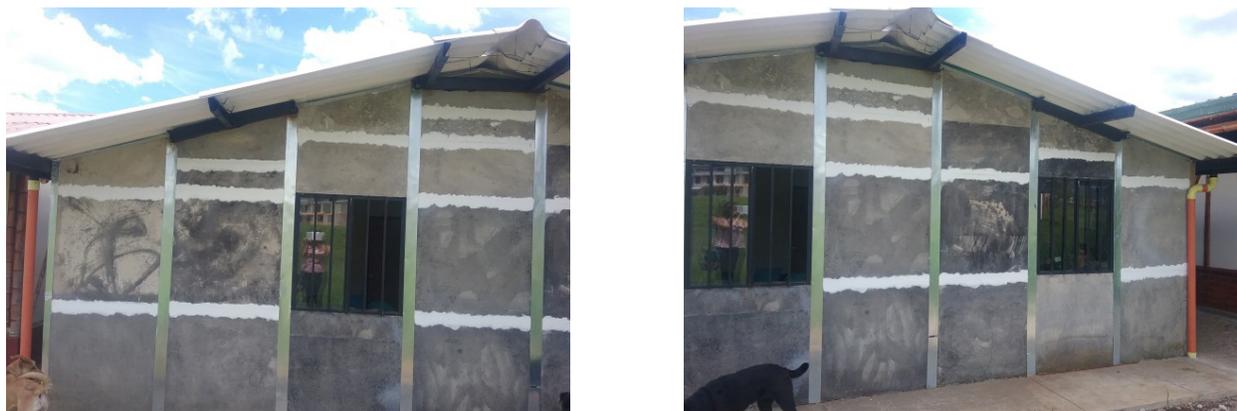
Ilustración 233 Estructura bloque 13  
Fuente. Equipo de diagnóstico

La estructura de forma aparente presenta un buen comportamiento estructural, no evidencia fisuras y/o grietas, ni los elementos metálicos presentan mal estado.

- En general la estructura de forma aparente, presenta un buen comportamiento estructural y sísmico.
- Se recomienda realizar mantenimiento a los elementos no estructurales.
- El bloque no cuenta con red contraincendios, por tanto no cumple con el capítulo J, de la NSR-10.
- Se recomienda realizar mantenimiento periódico en la estructura.

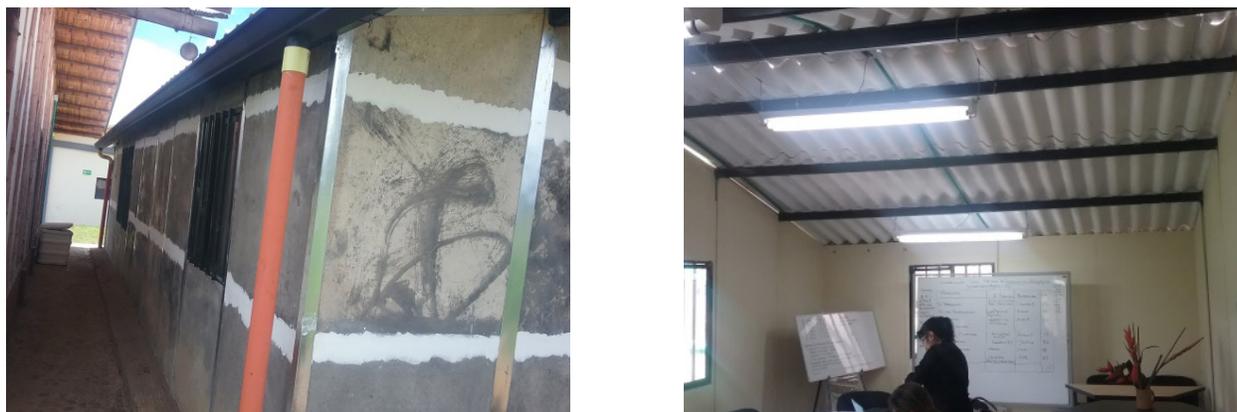
Ilustración 234 Estructura en restauración reciente  
Fuente. Equipo de diagnóstico

Cabe mencionar que esta estructura en el momento de la visita, se encontraba en restauración.

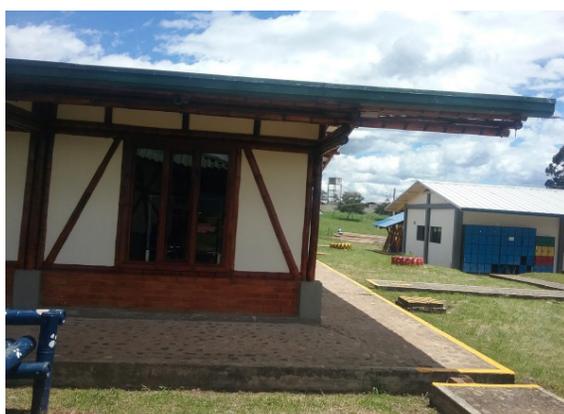
Ilustración 241 Fisuras y/o grietas en placa de contrapiso  
Fuente. Equipo de diagnóstico

La estructura de forma aparente, presenta un buen comportamiento estructural, no evidencia fisuras y/o grietas ni signos de humedad, que alteren su comportamiento. Sin embargo en la placa de contrapiso, presenta fisuras y/o grietas.

- Las estructuras en general, presentan condiciones óptimas y un buen comportamiento estructural, de forma aparente, cumple con las especificaciones del capítulo G, de la NSR-10.
- Se recomienda realizar mantenimiento a los elementos no estructurales.
- Los bloques no cuentan con red contraincendios, por tanto no cumplen con el capítulo J, de la NSR-10.
- En la placa de contra piso del bloque No. 14, se recomienda realizar su mantenimiento.
- se recomienda realizar mantenimiento periódico en las estructuras de guadua.

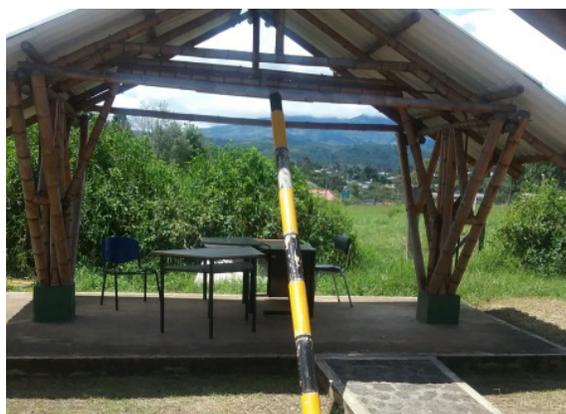
Ilustración 247 Estructura bloque 16  
Fuente. Equipo de diagnóstico

En la visita se evidenció, que el bloque No. 16, en su estructura presenta signos de humedad, el bloque No. 18, una de sus columnas no se centró al momento de haber sido empotrada en el pedestal de concreto.

- Las estructuras en general, presentan un buen comportamiento estructural y sísmico, por la pequeña masa que soportan. Cabe mencionar que el bloque No. 16, en su estructura evidencia signos de humedad y el bloque No. 18 no cumple con las especificaciones del capítulo G, de la NSR -10.
- se recomienda realizar mantenimiento periódico en las estructuras de guadua.

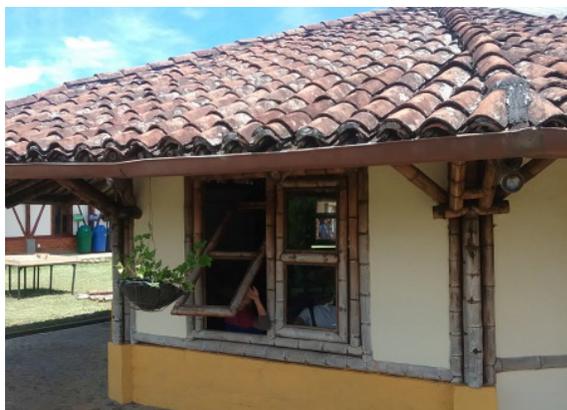
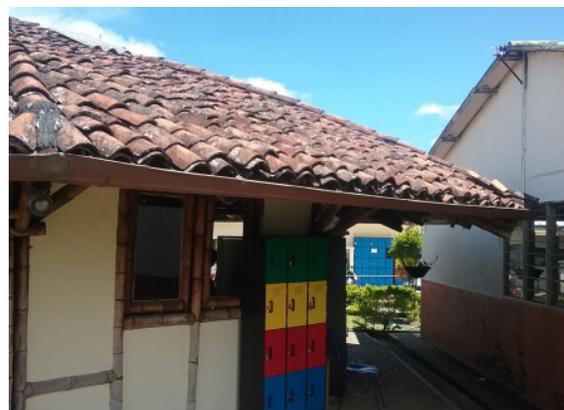
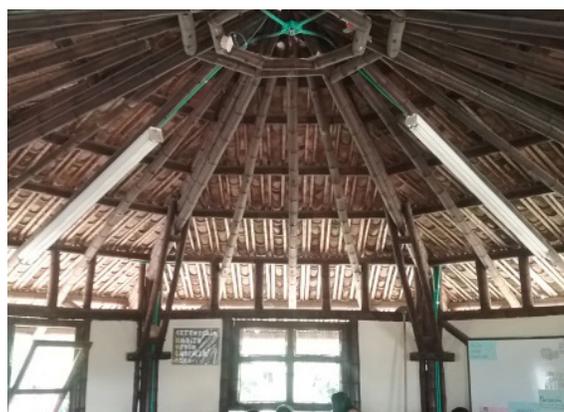
Ilustración 253 Estructura bloque 19  
Fuente. Equipo de diagnóstico

La estructura de manera aparente, presenta óptimas condiciones de uso, sin embargo la estructura de guadua presenta signos de deterioro.

- La estructura en general presenta óptimas condiciones de uso, sin embargo la estructura presenta signos de deterioro, no cumpliendo con las especificaciones de lo estipulado en el título G, de la NSR-10. Se recomienda realizar el respectivo mantenimiento.
- La cubierta de teja de barro, presenta deterioro. Se recomienda realizar su mantenimiento y/o cambio.
- El bloque no cuenta con red contraincendios, por tanto no cumplen con el capítulo J, de la NSR-10.
- se recomienda realizar mantenimiento periódico en las estructuras de guadua.

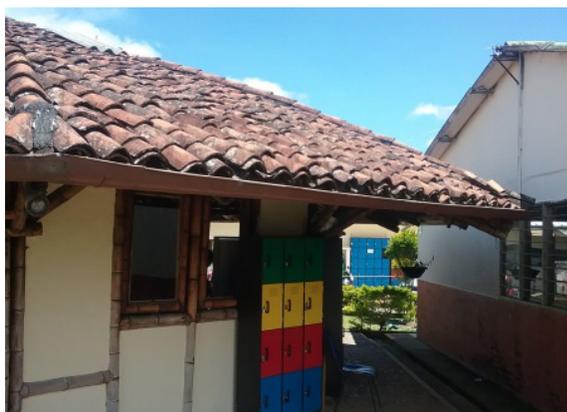
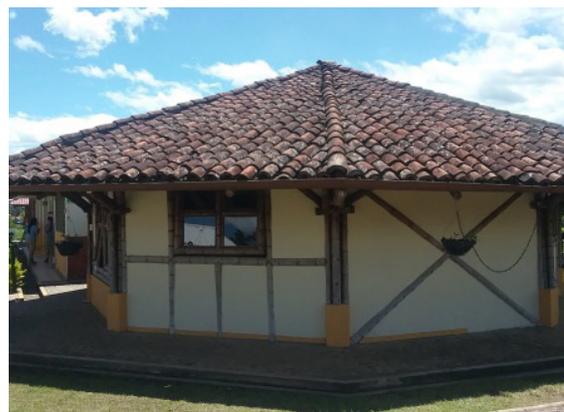
Ilustración 254 Estructura de cubierta  
Fuente. Equipo de diagnóstico

La cubierta presenta inclinación en teja de barro, con estructura en guadua. Esta se encuentra amarrada al sistema estructural.

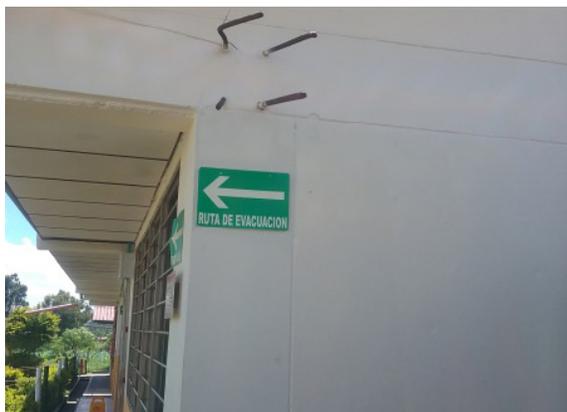
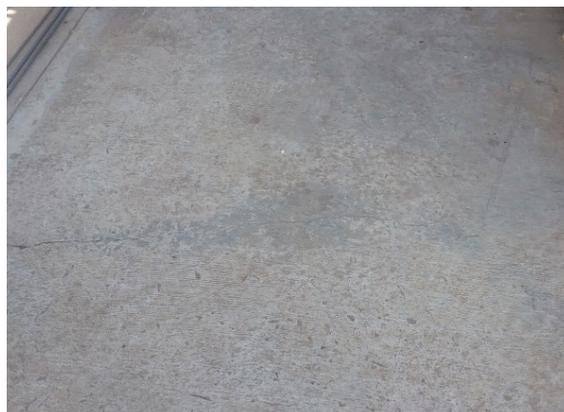
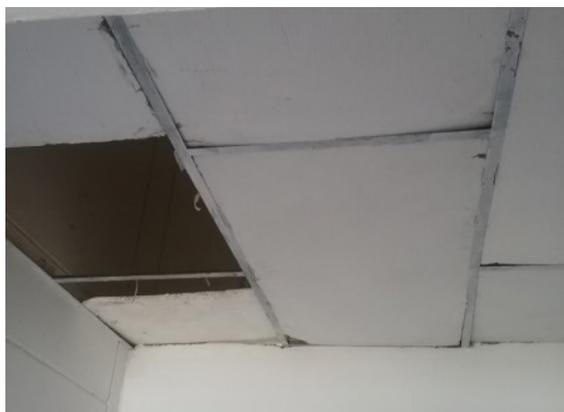
Ilustración 258 Estructura bloque 20  
Fuente. Equipo de diagnóstico

Se evidencia falta de mantenimiento en elementos no estructurales y fisuras en el andén perimetral. En un costado de las fachadas en la parte superior, se observa el acero de refuerzo.

- En general la estructura de forma aparente presenta un buen comportamiento estructural y sísmico, no presenta fisuras y/o grietas ni signos de humedad que afecten su comportamiento.
- Se recomienda realizar mantenimiento a los elementos no estructurales.
- La cubierta de asbesto cemento, presenta deterioro. Se recomienda realizar el respectivo mantenimiento y/o cambio.
- El bloque no cuenta con red contraincendios, por tanto no cumple con lo estipulado en el capítulo J, de la NSR-10.
- El andén perimetral presenta fisuras y/o grietas. Se recomienda realizar su mantenimiento.
- Se recomienda realizar mantenimiento periódico en la estructura.

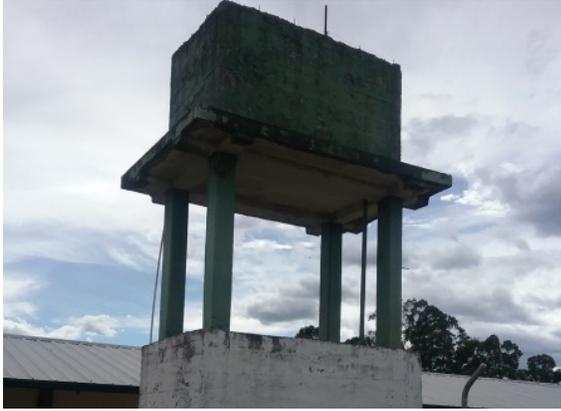
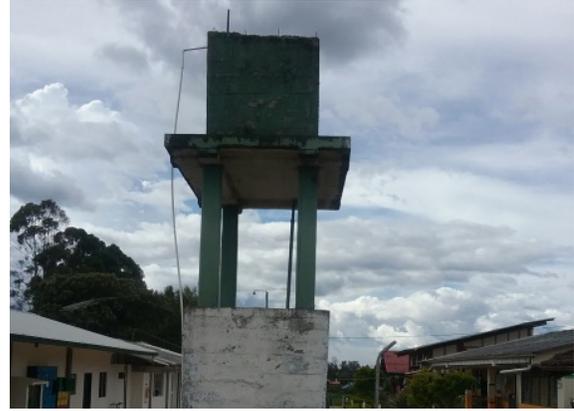
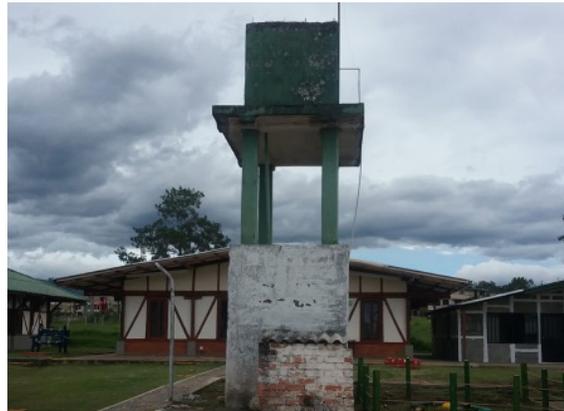
Ilustración 261 Estructura bloque 21  
Fuente. Equipo de diagnóstico

El sistema constructivo de este bloque, es pórtico en concreto. Este presenta deterioro y porosidad en el concreto. Cabe mencionar que en el momento de la visita, este tanque no se encontraba en funcionamiento.

- La estructura evidencia deterioro y abandono, además de presentar porosidad en el concreto. Se recomienda realizar replanteamiento de la estructura.

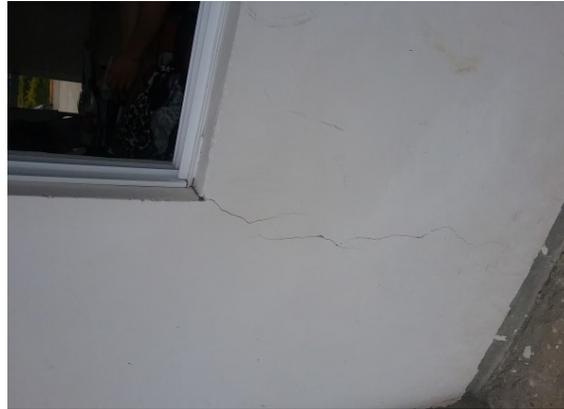
Ilustración 270 Evidencia de fisuras y/o grietas en fachada  
Fuente. Equipo de diagnóstico

La estructura de forma aparente, presenta un buen comportamiento estructural, no evidencia fisuras y/o grietas ni signos de humedad en elementos estructurales, que altere su comportamiento. Sin embargo, en la fachada presenta fisuras y/o grietas en elementos no estructurales.

- En general la estructura presenta de forma aparente un buen comportamiento estructural y sísmico, no evidencia fisuras y/o grietas en elementos estructurales que altere su comportamiento.
- Se recomienda realizar mantenimiento a los elementos no estructurales.
- El bloque no cuenta con red contraincendios, por tanto no cumple con lo estipulado en el capítulo J de la NSR-10.
- En la fachada presenta signos de humedad, por lo que se recomienda realizar su respectivo mantenimiento, para evitar que los elementos estructurales estén expuestos.

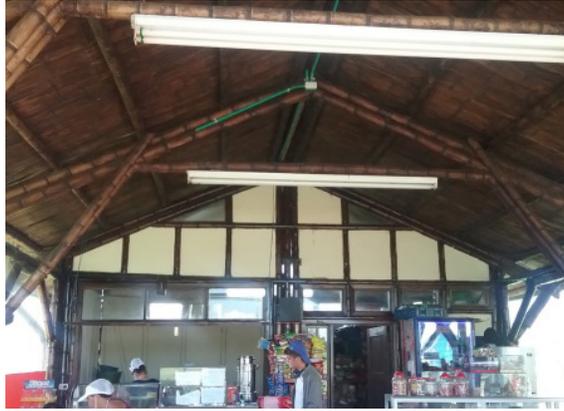
Ilustración 280 Estructura de cubierta  
Fuente. Equipo de diagnóstico

La cubierta presenta inclinación, en teja de asbesto cemento con estructura de guadua. Esta se encuentra amarrada al sistema estructural.

- La estructura en general presenta un buen comportamiento estructural, cumpliendo con las especificaciones del título G, de la NSR-10.
- La cubierta de teja de asbesto cemento presenta deterioro. Se recomienda realizar su mantenimiento y /o cambio.
- El bloque no cuenta con red contraincendios, por tanto no cumple con el capítulo J, de la NSR-10
- se recomienda realizar mantenimiento periódico en las estructuras de guadua.
