4.76. Bloque No. 42

4.79. Bloque No. 48

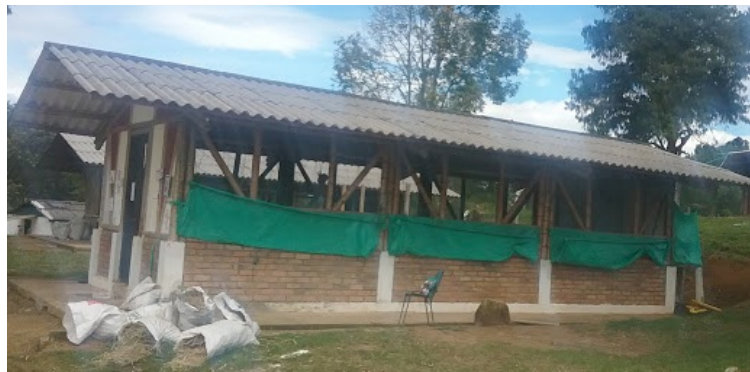
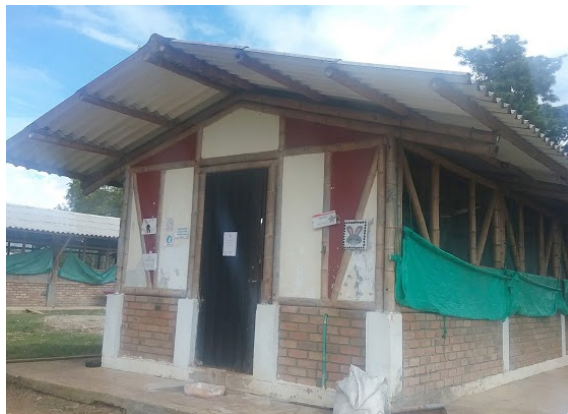
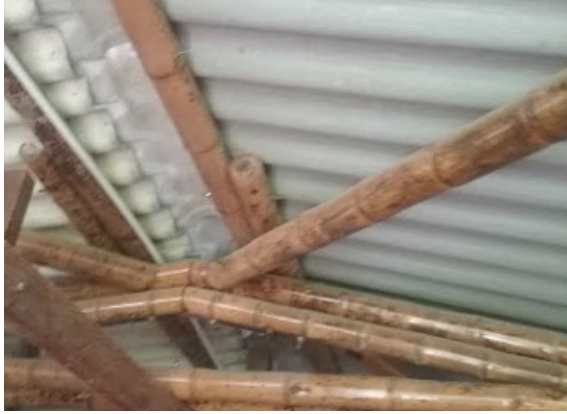
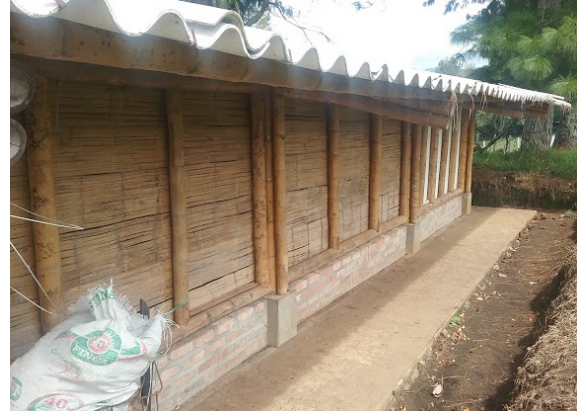
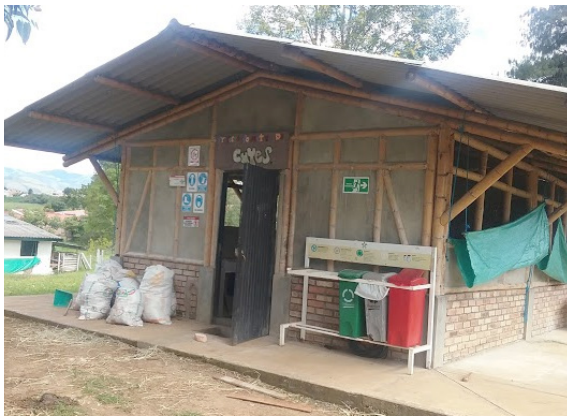
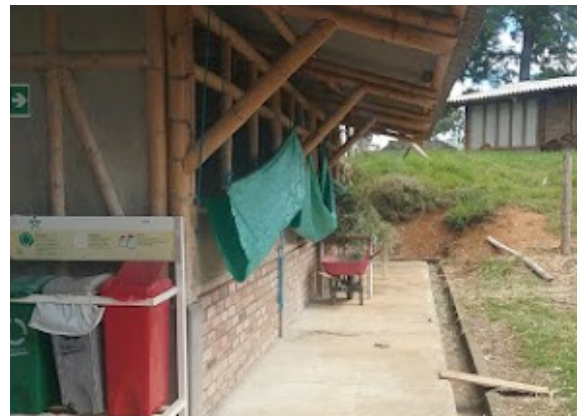
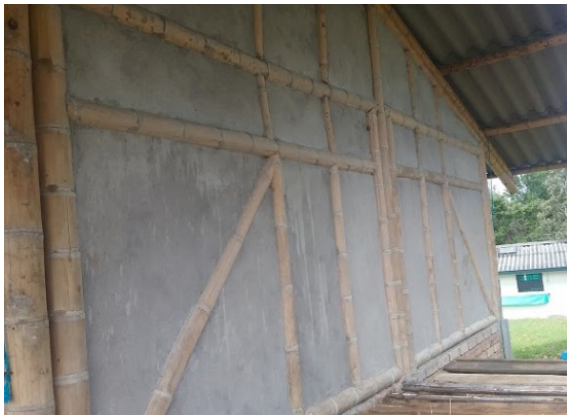
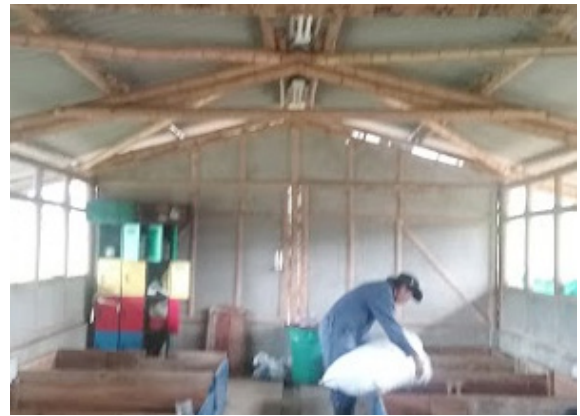
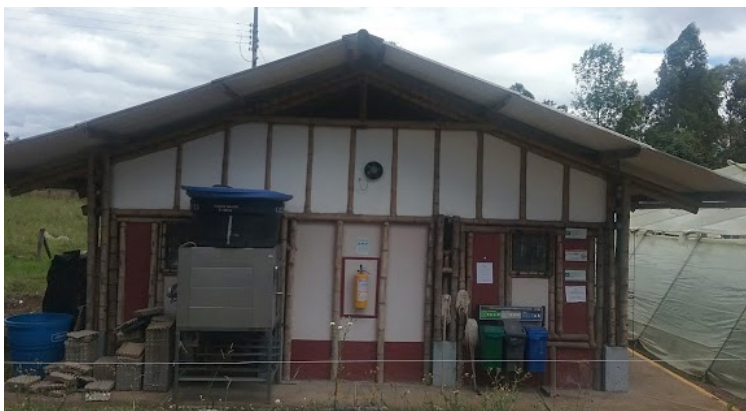
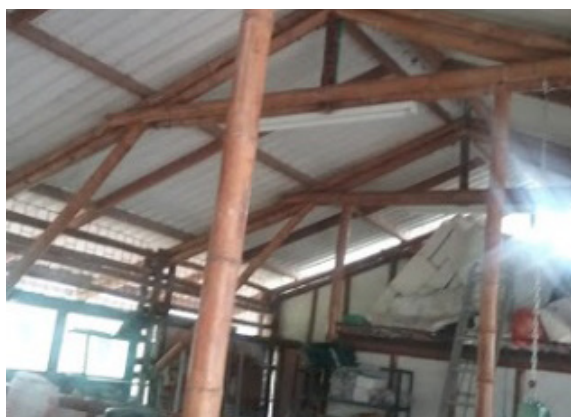
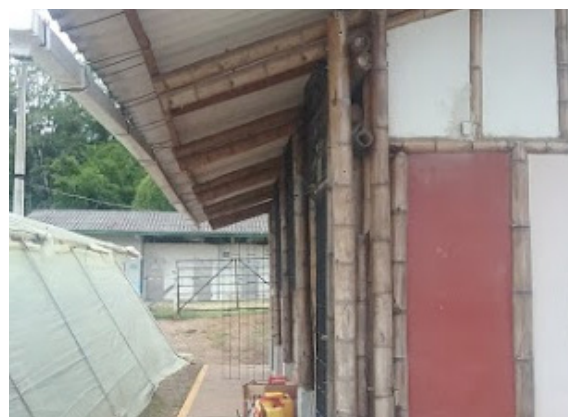
La estructura principal está compuesta por guadua con columnas embebidas en pedestales de concreto, con buenas técnicas de construcción. La cubierta consta de correas en madera y guadua con teja de zinc.

- Las estructuras presentan buenas técnicas de construcción, mas sin embargo se recomienda inmunizar la guadua y realizar mantenimientos preventivos.
- Se recomienda realizar mantenimiento a los muros de eterboard.
- Se recomienda realizar mantenimiento periódico en las estructuras 39, 40 y 41.
- Se recomienda realizar mantenimiento periódico en las estructuras de guadua del bloque N° 45.

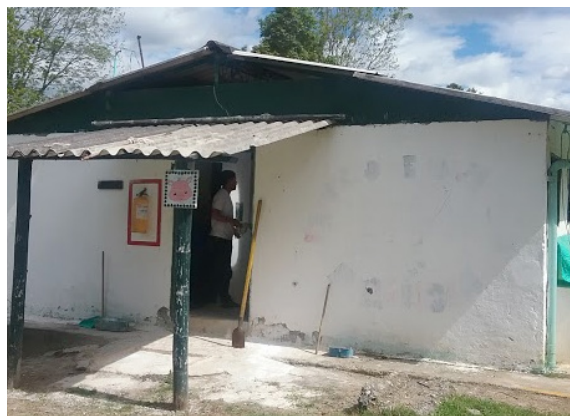
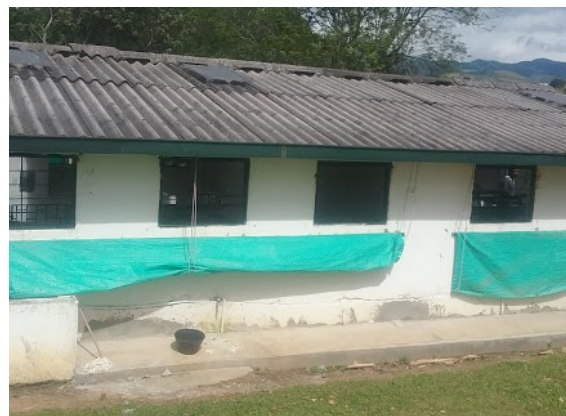
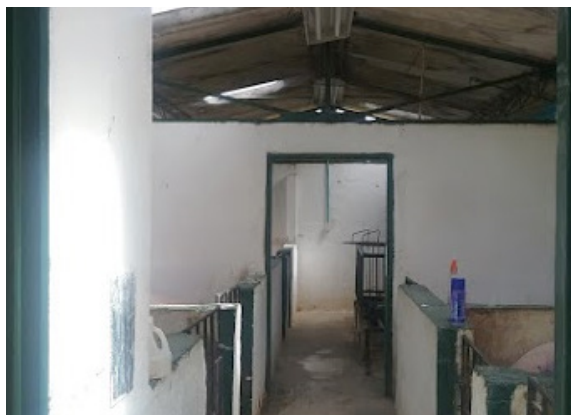
Ilustración 322. Estructura Bloque 42
Fuente. Equipo de diagnóstico

Estructura de un nivel, ubicada en un terreno con pendiente aproximada de 5%. Su uso está definido para cocheras. La estructura principal está conformada por mampostería sin ningún refuerzo y la cubierta la conforman cerchas metálicas en ángulo y teja de zinc.

- No se recomienda utilizar sistemas estructurales en mampostería simple, en zonas de amenaza sísmica alta, sin embargo, debido al que hay en cierta medida permanencia de personas, se recomienda reforzar.
- La estructura no cuenta con sistema contra incendios, por tal motivo, no cumple con la norma sismo resistente NSR-10.
- se recomienda realizar el respectivo reforzamiento, enfocado en el confinamiento de los muros.

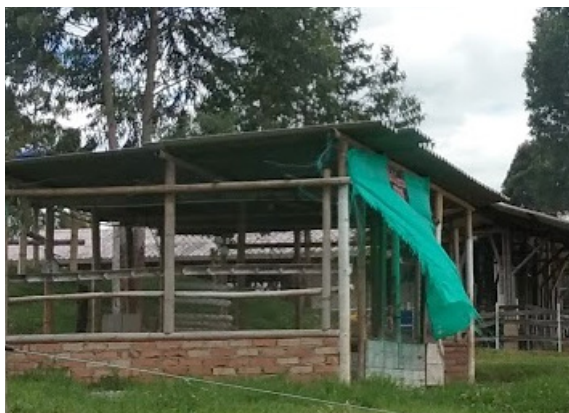
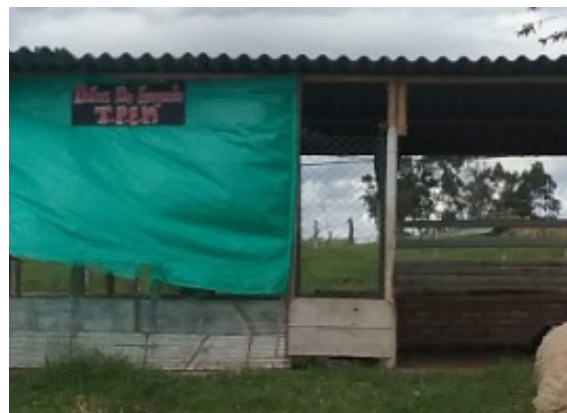
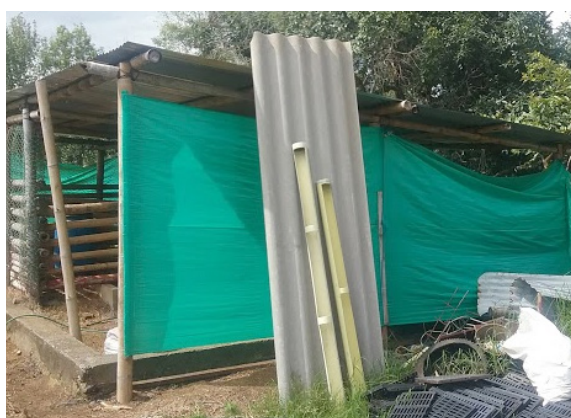
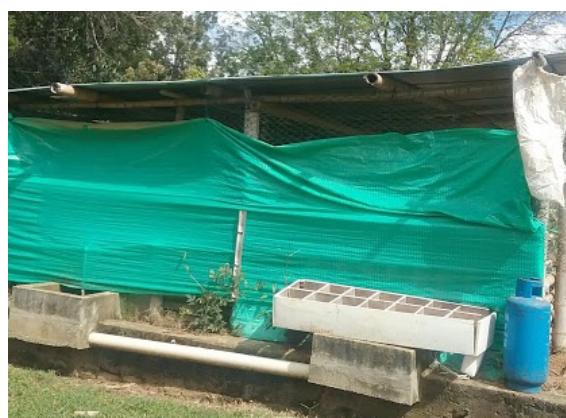
Ilustración 324. Estructura Bloque 43
Fuente. Equipo de diagnóstico

Estructura conformada para establo de cabras. Ubicadas sobre terreno natural. No cuentan con un sistema estructural definido ni materiales tecnificados. Las estructuras están construidas en guadua, madera y plástico.

- La estructura es funcional para el oficio al cual fue creada, se recomienda que no hayan personas que tengan mucho tiempo de permanencia allí adentro, pues como se mencionó, no cuenta con sistemas constructivos definidos ni cumple con lo estipulado en la NSR-10.
- Se recomienda replantear, ya que la estructura de la cubierta presenta problemas. El bloque es de uso agrícola.

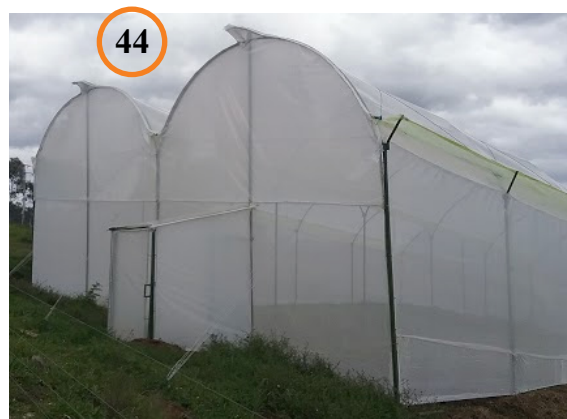
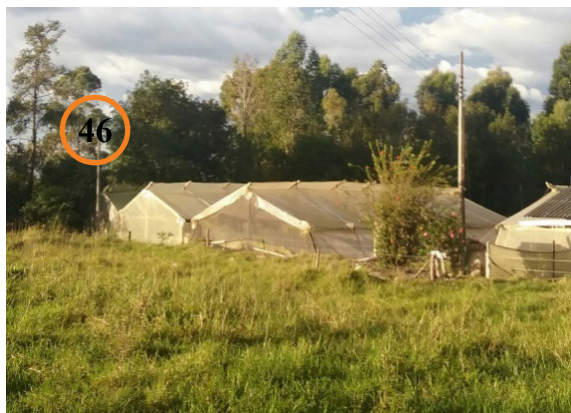
Ilustración 327. Estructura Bloque 44, 46 y 47
Fuente. Equipo de diagnóstico

Estructuras conformadas para uso de invernaderos. Ubicadas sobre terreno natural. No cuentan con un sistema estructural definido ni materiales tecnificados. La estructura está realizada en guadua y plástico. Cumplen con la función para la cual fueron concebidos.

- Las estructuras son funcionales para el oficio al cual fueron creadas, se recomienda que no hayan personas que tengan mucho tiempo de permanencia allí adentro, pues como se mencionó, no cuentan con sistemas constructivos definidos.
- Se recomienda realizar mantenimiento periódico en las estructuras.

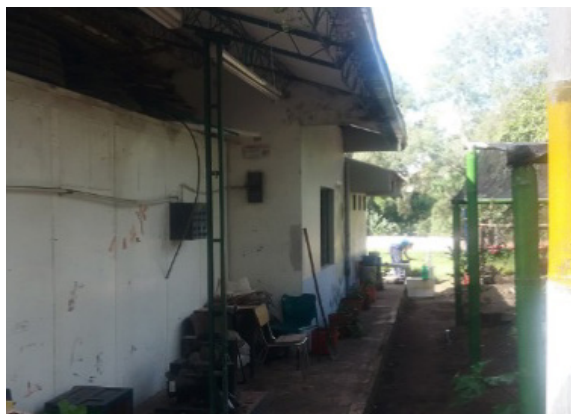
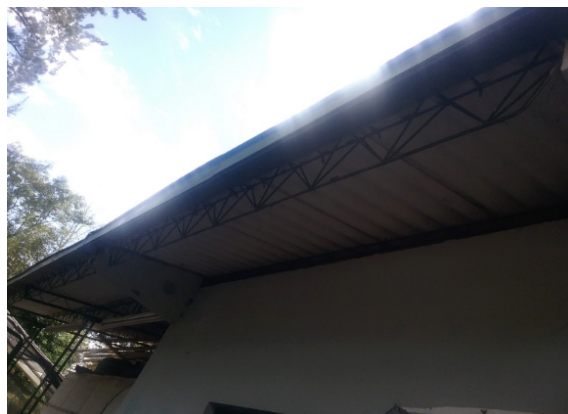
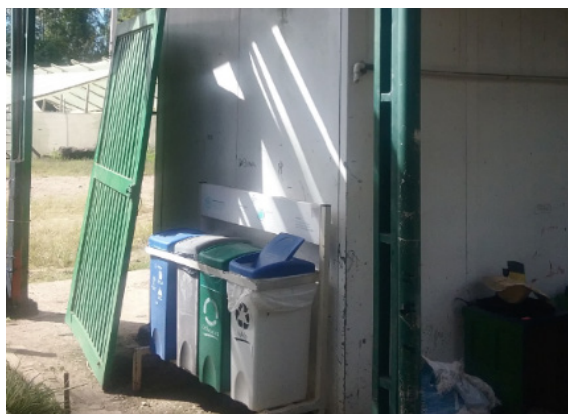
Ilustración 329 Estructura bloque 48
Fuente. Equipo de diagnóstico

La estructura metálica, presenta abandono y signos de corrosión, hay elementos no estructurales en mal estado.

- En general la estructura presenta deterioro y abandono, de forma aparente presenta un buen comportamiento estructural, sin embargo se recomienda realizar el mantenimiento en la estructura con pintura anticorrosiva.
- La cubierta presenta deterioro, lo que hace que no cumpla con las normas de salubridad. Se recomienda realizar su mantenimiento y/o cambio.
- Se recomienda realizar mantenimiento a los elementos no estructurales.
- El bloque no cuenta con red contraincendios, lo que hace que no cumpla con lo estipulado en el capítulo J.
- En andén perimetral se evidencian fisuras y/o grietas. Se recomienda realizar su mantenimiento.

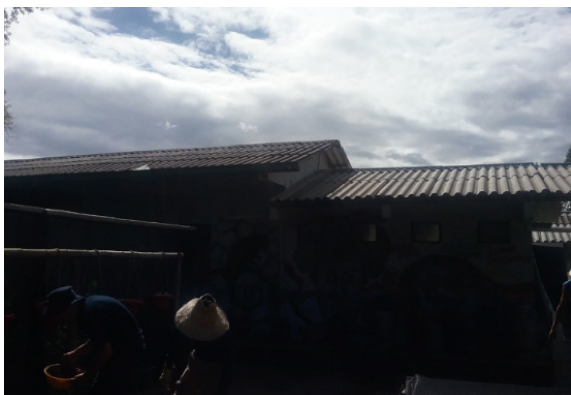
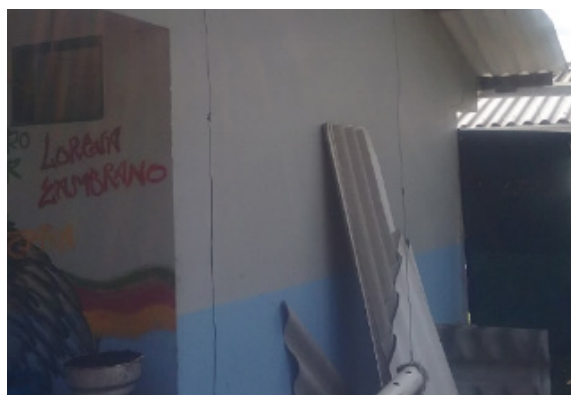
Ilustración 330 Estructura de cubierta bloque 48
Fuente. Equipo de diagnóstico

La cubierta, presenta inclinación en teja de asbesto cemento, con estructura de cerchas metálicas. Esta se encuentra amarrada al sistema estructural.

- Se recomienda realizar el respectivo reforzamiento, enfocado en la cubierta.

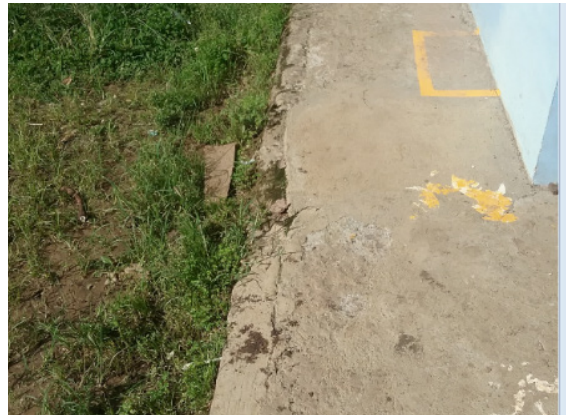
Ilustración 331 Fisuras y/o grietas en andén perimetral
Fuente. Equipo de diagnóstico

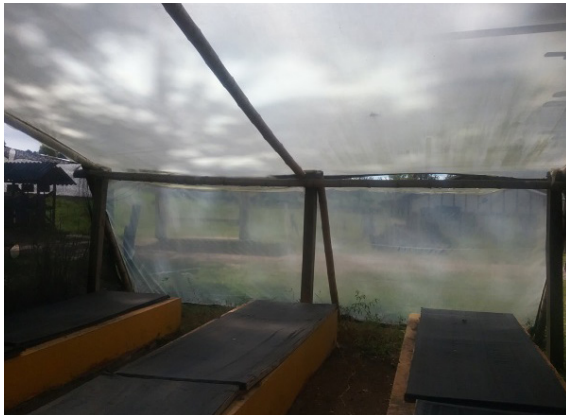
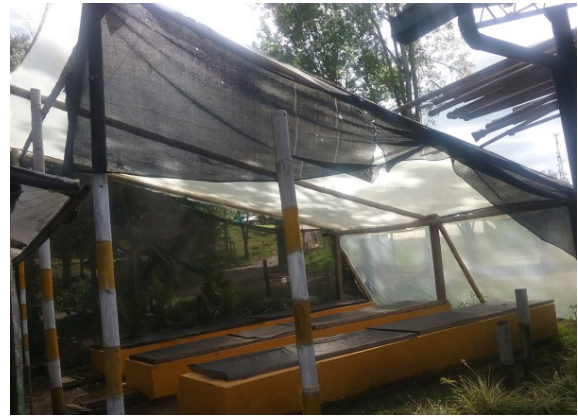
Ilustración 336 Estructura bloque 50
Fuente. Equipo de diagnóstico.

El sistema estructural de este bloque, es una estructura en guadua, construida sobre terreno natural. La cubierta es una poli sombra negra.]

- La estructura en general no cumple con las especificaciones de construcciones estipuladas en la NSR-10. Se recomienda realizar el replanteamiento.

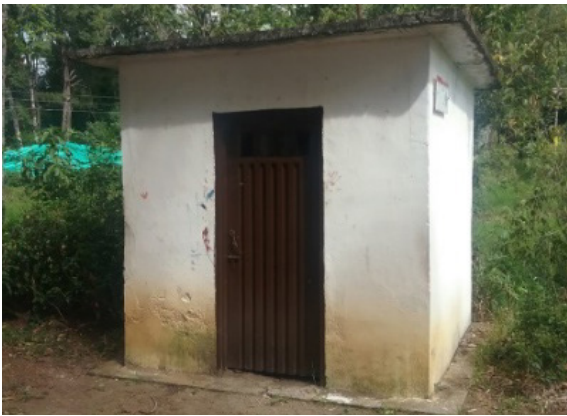
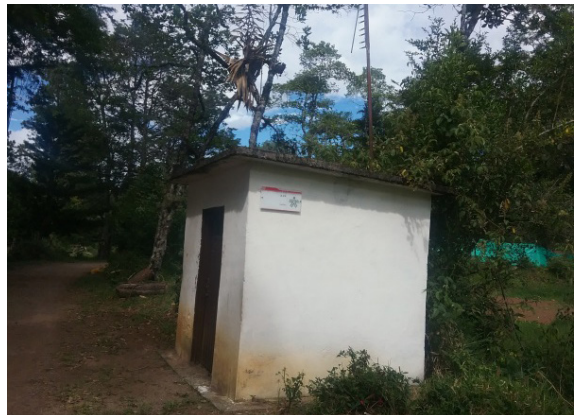
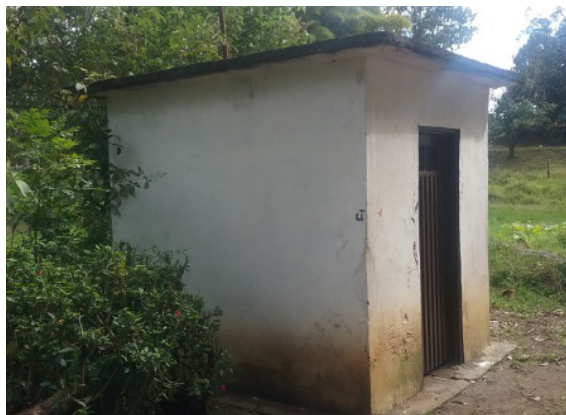
Ilustración 339 Estructura bloque 52
Fuente. Equipo de diagnóstico

El sistema constructivo del bloque No. 52, es mampostería simple, esta estructura evidencia abandono y deterioro. Además presenta altos signos de humedad. La cubierta presenta inclinación enteja de asbesto cemento esta se encuentra sobre puesta en la estructura.

- En general la estructura No. 51, presenta óptimas condiciones de uso. Se recomienda realizar el mantenimiento adecuado para preservar su uso.
- El bloque No. 52 presenta deterioro y abandono, no presenta un buen comportamiento estructural. Se recomienda replantear la estructura ya que no es práctico el confinamiento de muros.

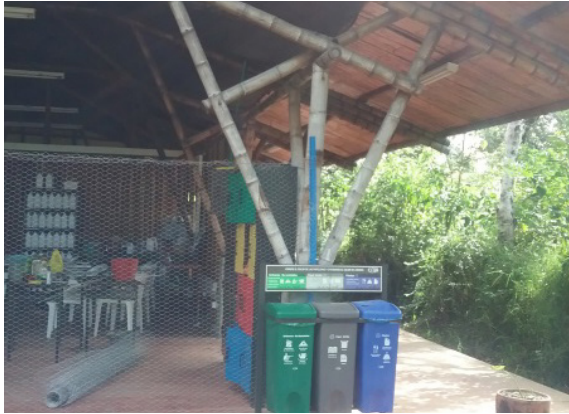
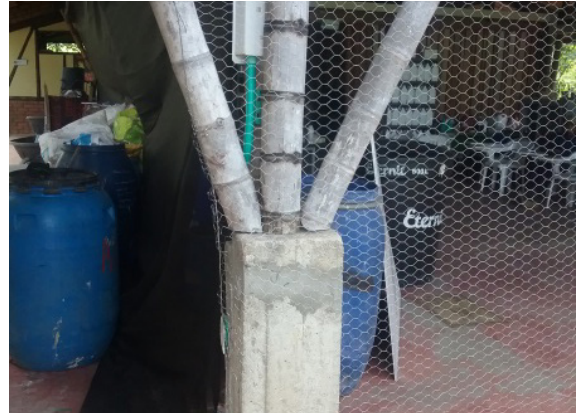
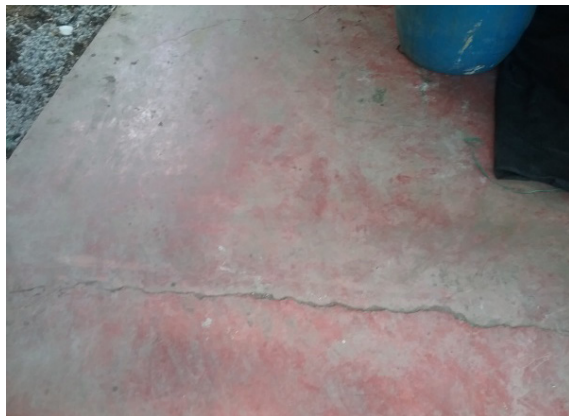
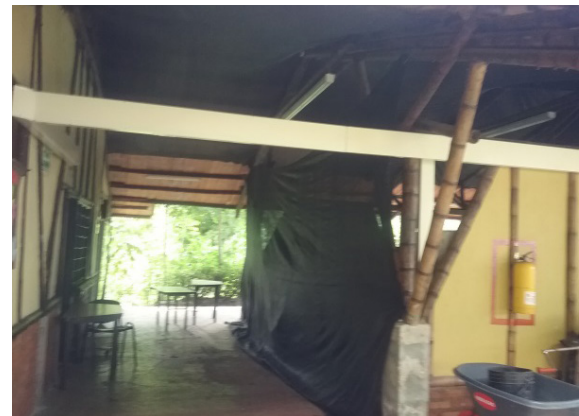
Ilustración 342 Estructura bloque 53
Fuente. Equipo de diagnóstico

Las estructuras presentan deterioro, el bloque No. 53 presenta fisuras en placa de contrapiso y los pedestales de concreto signos de porosidad.

- Las estructuras en general presenta estado de deterioro, la guadua presenta mal estado y los pedestales de concreto evidencian porosidad en el concreto, lo que afecta el comportamiento estructural.
- Se recomienda replantear, ya que las estructuras se encuentran sin una cimentación definida.

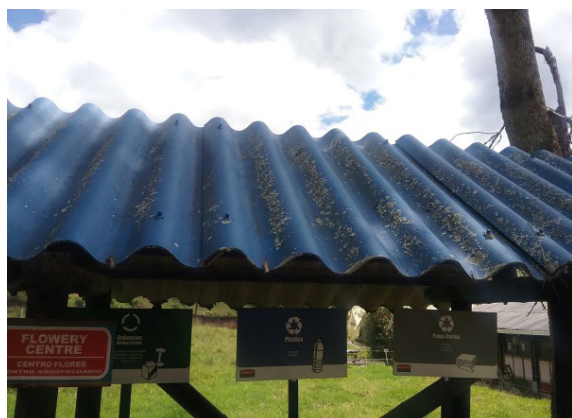
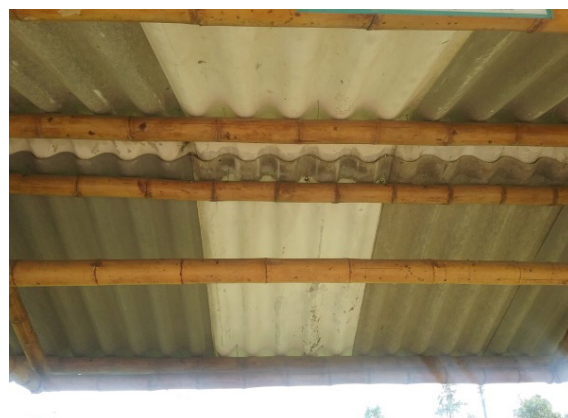
Ilustración 351 Cubierta bloques 56 y 57
Fuente. Equipo de diagnóstico

La cubierta para las dos estructuras presenta inclinación en teja de asbesto cemento, con estructura de guadua. Estas se encuentran amarradas al sistema estructural.

- En general las estructuras de forma aparente presentan un buen comportamiento estructural, por la pequeña masa, que soportan.
- Las cubiertas presentan deterioro, lo que hace que no cumplan con las normas de salubridad, se recomienda realizar su mantenimiento y/o cambio.
- se recomienda realizar mantenimiento periódico en las estructuras, se debe enfocar el mantenimiento en inmunizar y proteger la guadua.
