4.86. Bloques No. 58, 59, 60 y 61.

4.87. Bloques No. 62 y 63

4.88. Bloque No. 64

4.89. Bloque No. 65

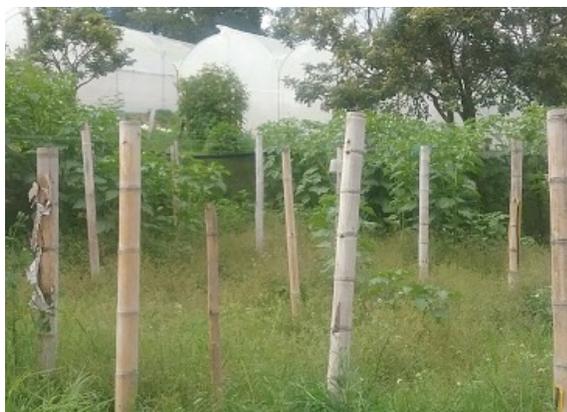
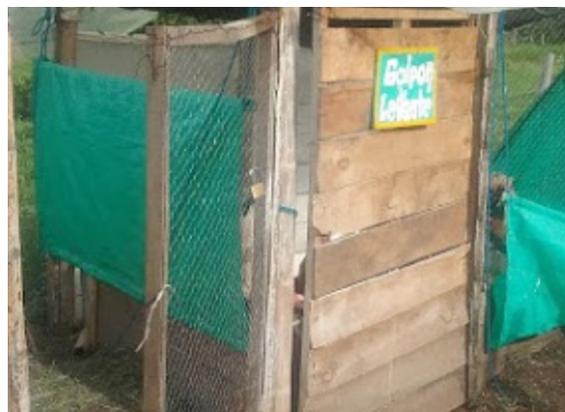
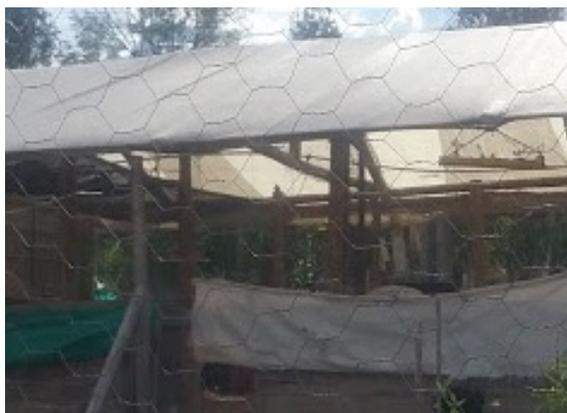
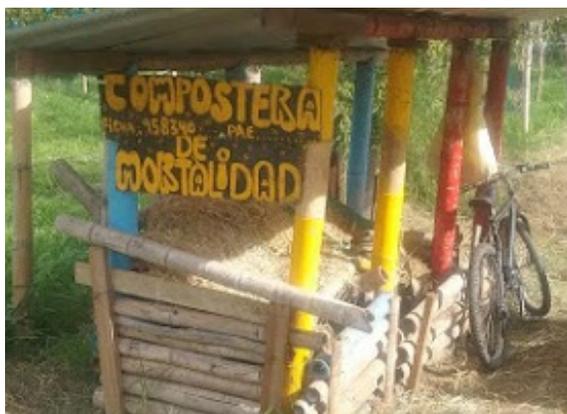
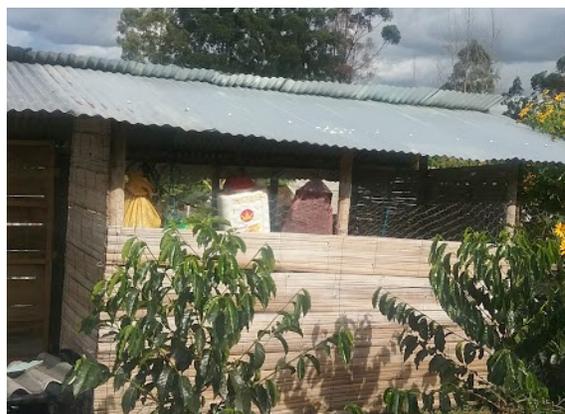
Estructuras conformadas como invernaderos, casetas, almacén y gallineros. Ubicadas sobre terreno natural. No cuentan con un sistema estructural definido, ni materiales tecnificados. La mayoría de las estructuras están hechas en guadua, madera y plástico. Cumplen con la función para la cual fueron concebidos.

Ilustración 353. Estructuras artesanales
Fuente. Equipo de diagnóstico.

Ilustración 354. Estructuras artesanales
Fuente. Equipo de diagnóstico.

- Las estructuras son funcionales para el oficio al cual fueron creadas, se recomienda que no hayan personas que tengan mucho tiempo de permanencia allí adentro, pues como se mencionó, no cuentan con sistemas constructivos definidos.
- Para el bloque N° 58 y 61 Se recomienda replantear, ya que la estructura es de crecimiento espontáneo.

- Para el bloque N° 59 y N° 60 Se recomienda replantear, la estructura es de uso agrícola.

Se recomienda replantear el sistema estructural de resistencia sísmica del bloque N° 37, N° 50, N° 58 y N° 61, debido a que técnica y económicamente no es viable la intervención del reforzamiento, adicionalmente las estructuras son de crecimiento espontaneo, por lo que es más factible su restitución.

Se recomienda replantear el sistema estructural de resistencia sísmica del bloque N° 59, debido a que técnica y económicamente no es viable la intervención del reforzamiento en la estructura, por lo que es más factible su restitución, el bloque es de uso agrícola.

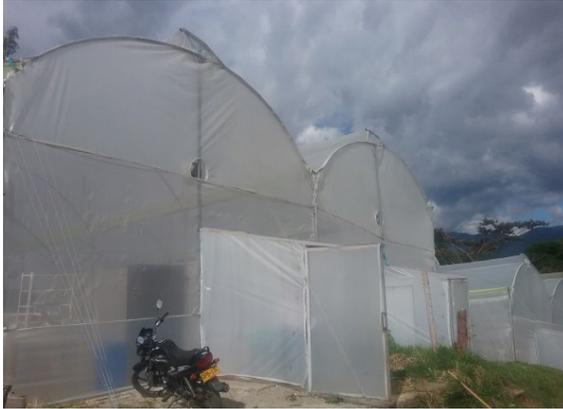
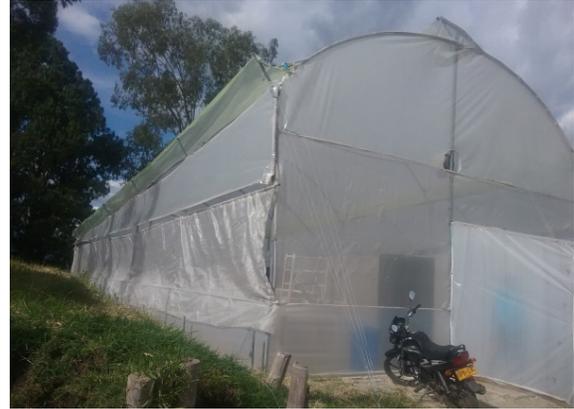
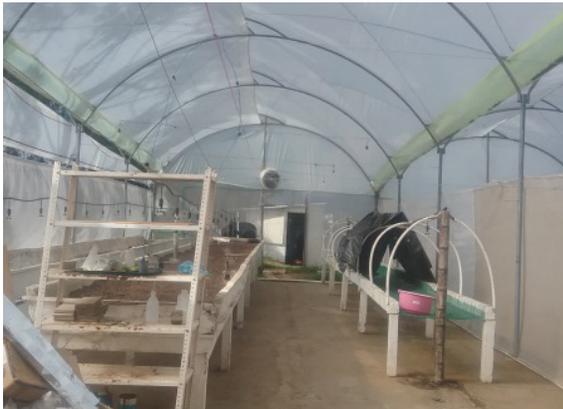
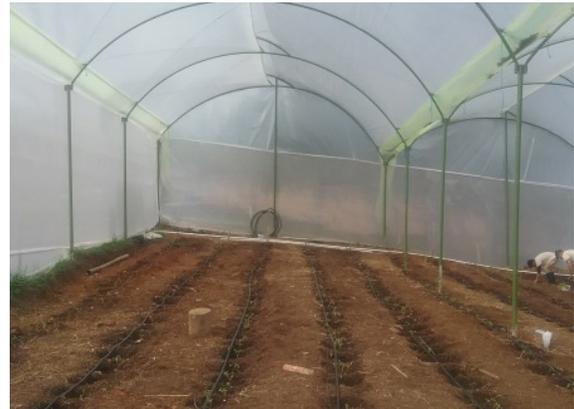
Ilustración 357 Estructura bloques 62 y 63
Fuente. Equipo de diagnóstico

El sistema constructivo de los bloques No. 62 y 63 es una estructura metálica de perfil tubular, construidos sobre terreno natural. Presentan buen estado.

- La estructura es funcional para el oficio al cual fue creada, se recomienda que no hayan personas que tengan mucho tiempo de permanencia allí adentro, pues como se mencionó, no cuenta con sistemas constructivos definidos.
- Se recomienda realizar mantenimiento periódico en las estructuras.

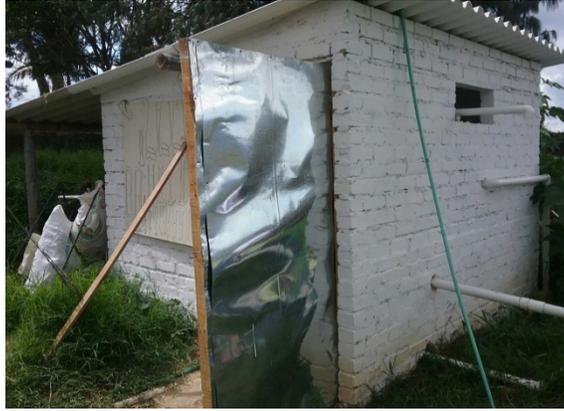
Ilustración 359 Estructura bloque 64
Fuente. Equipo de diagnóstico

El sistema constructivo del bloque No. 64, es una estructura de mampostería y su cubierta es inclinada en teja de fibro cemento.

- se recomienda replantear la estructura.

Se recomienda replantear el sistema estructural de resistencia sísmica del bloque N° 60, N° 64, N° 111, N° 112 y N° 114, debido a que técnica y económicamente no es viable la intervención del reforzamiento de las estructuras, por lo que es más factible su restitución.

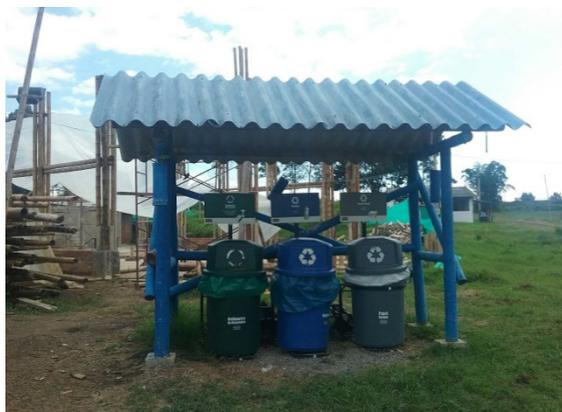
Ilustración 361 Estructura bloque 65
Fuente. Equipo de diagnóstico

El sistema constructivo del bloque No. 65, es una estructura de guadua y su cubierta es inclinada a dos aguas, en teja de fibro cemento. El uso de este bloque corresponde a un shut de basuras.

- Se recomienda realizar mantenimiento periódico en la estructura.

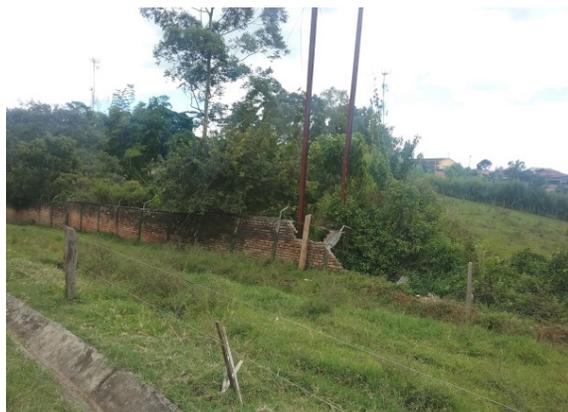
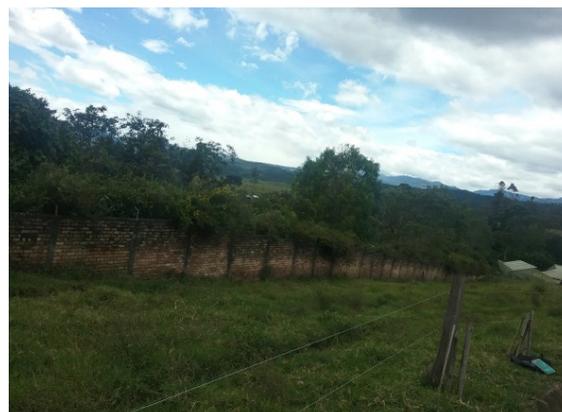
El cerramiento de este complejo, es una estructura en mampostería estructural, en el sismo de Ecuador del año 2016, un tramo del muro de 35 m colapsó y otra fracción de 160 m quedó en mal estado.

Ilustración 362 Cerramiento en mal estado
Fuente. Equipo de diagnóstico

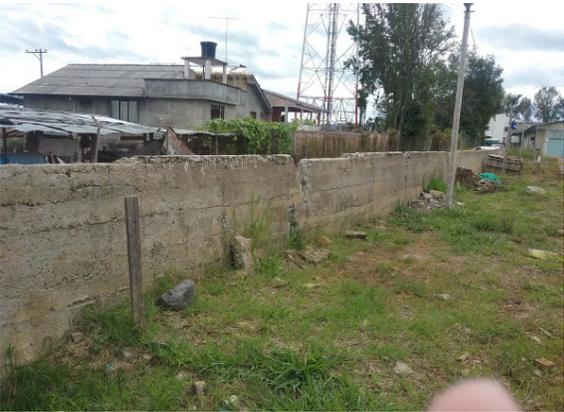
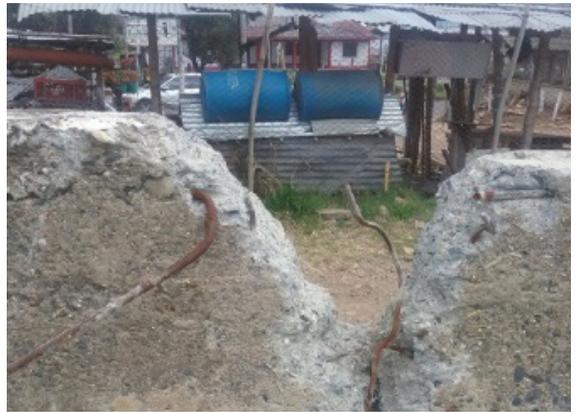
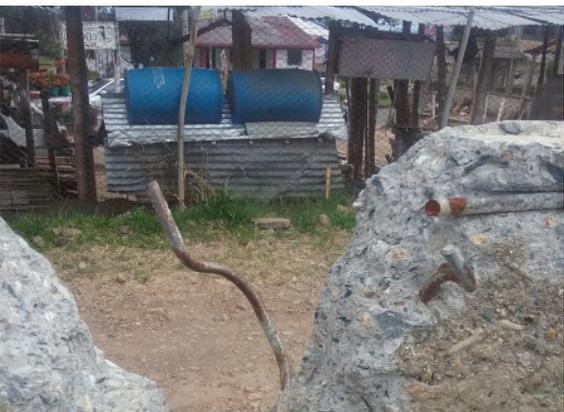
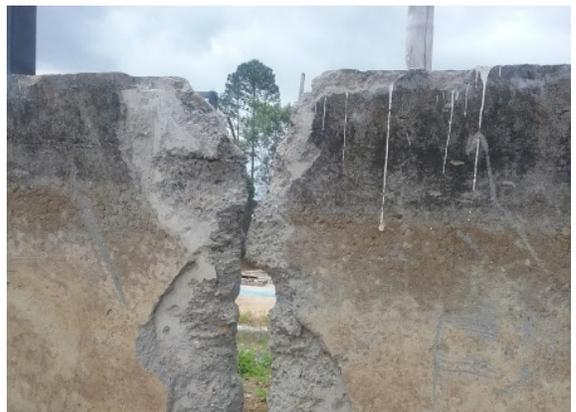
Este SENA cuenta con un muro de contención en concreto reforzado en mal estado, presenta deterioro y en algunas partes se evidencia el refuerzo de varilla lisa. Presenta condiciones inadecuadas en la estructura., además este queda aledaño a una vía donde circula peatones y vehículos.

Ilustración 364 Muro de contención en mal estado
Fuente. Equipo de diagnóstico

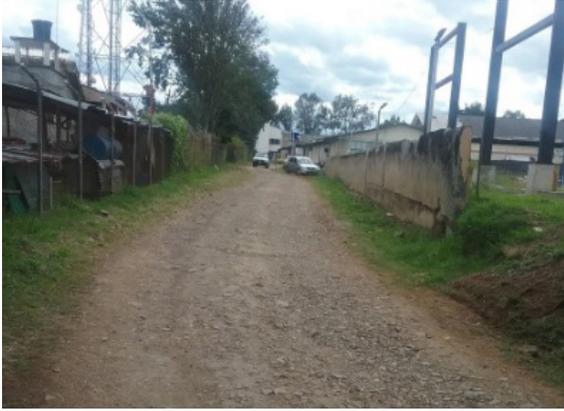
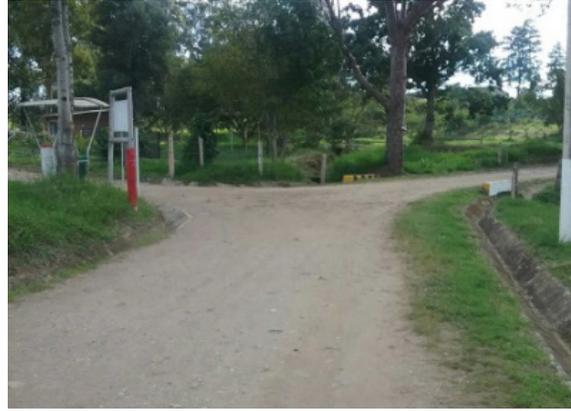
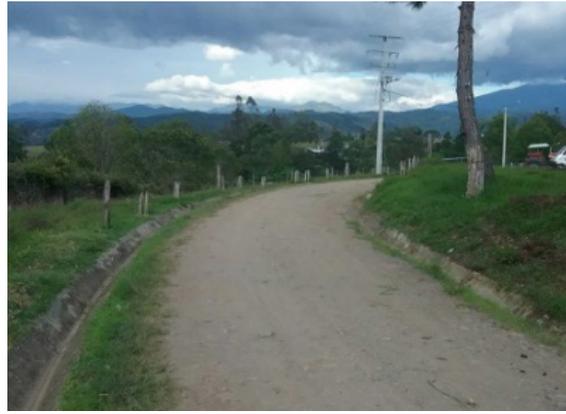
Este complejo, cuenta con pocas vías de acceso peatonales y las tiene presentan deterioro y mal estado.

Ilustración 365 Vía de acceso
Fuente. Equipo de diagnóstico

- En los exteriores, se recomienda realizar el mantenimiento oportuno en la vegetación y en la vía que conduce a la granja y a ganadería, se recomienda pavimentación.

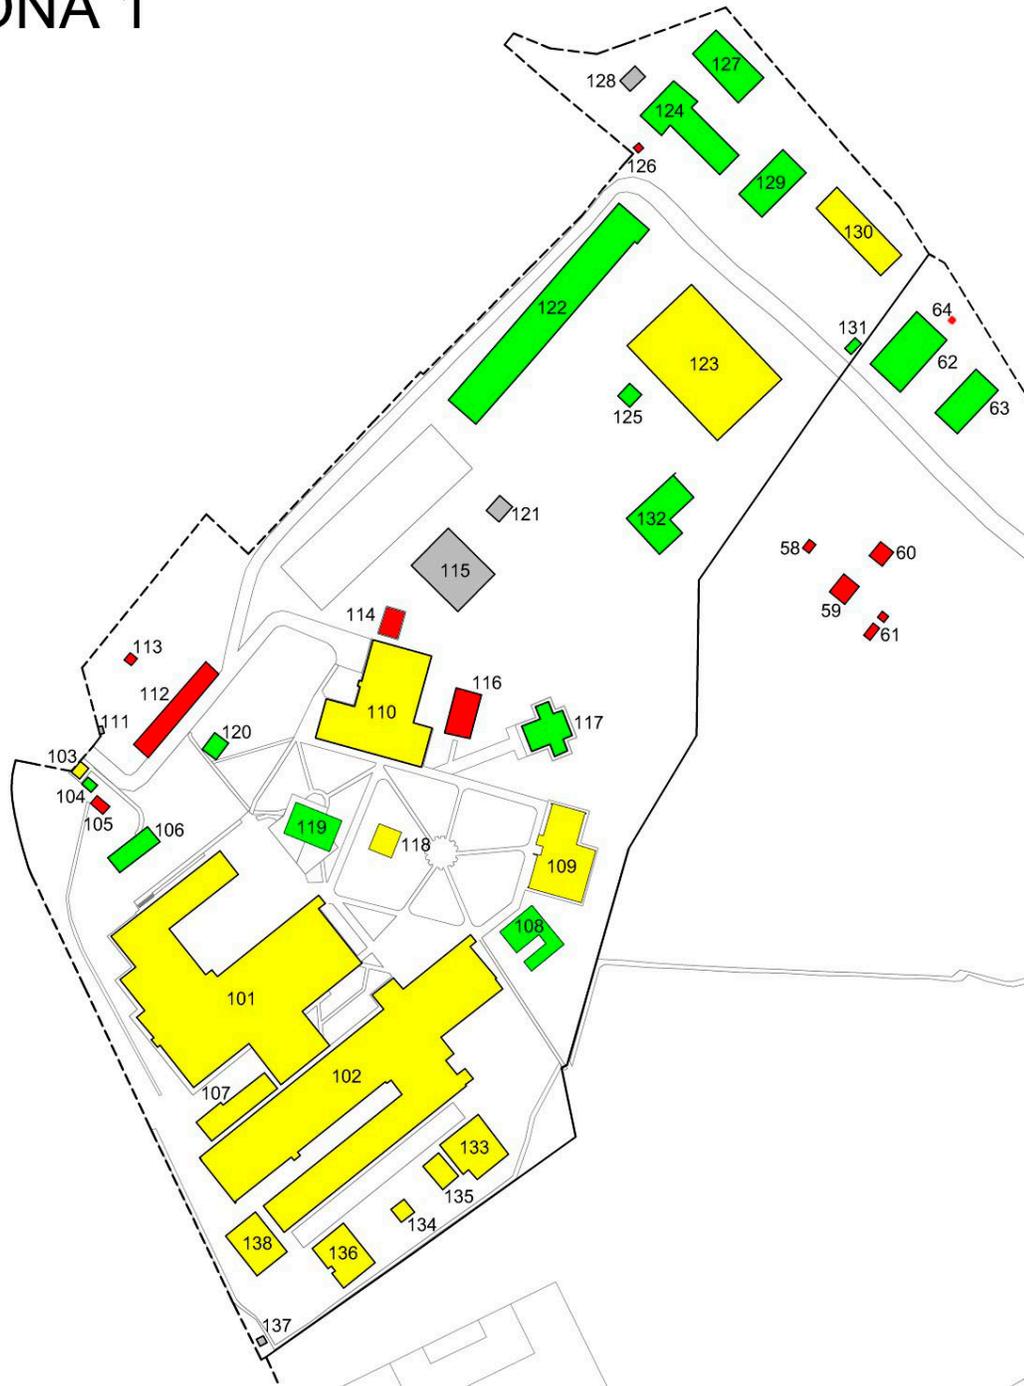
Ilustración 369. Semáforo diagnóstico estructural zona 1
Fuente: equipo diagnóstico.

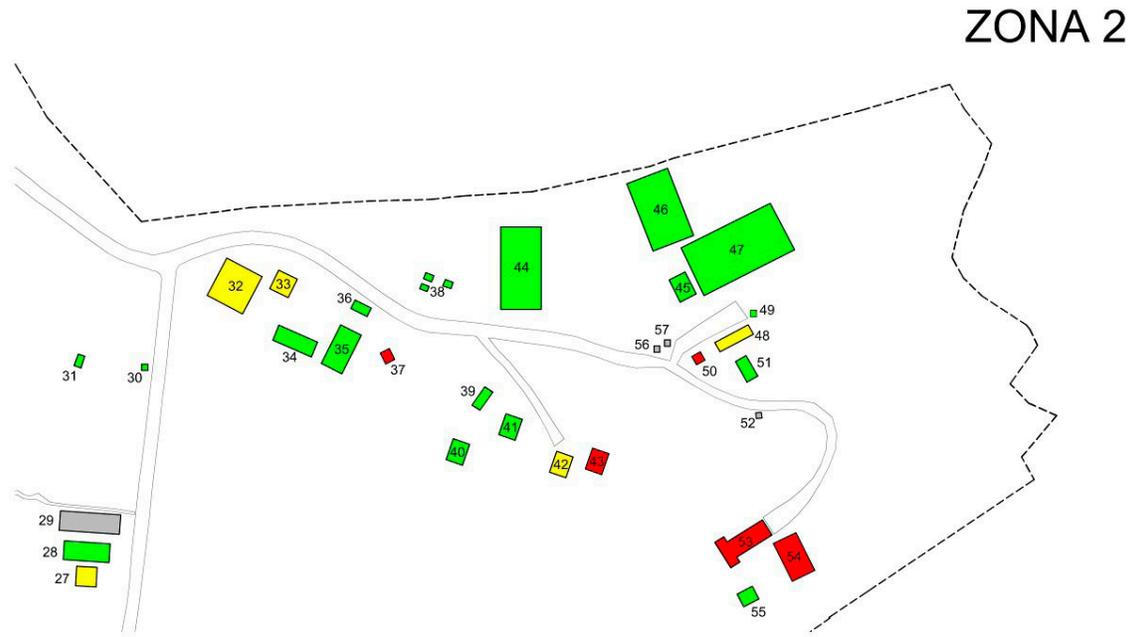
Ilustración 370. Semáforo diagnóstico estructural zona 2
Fuente: equipo diagnóstico.

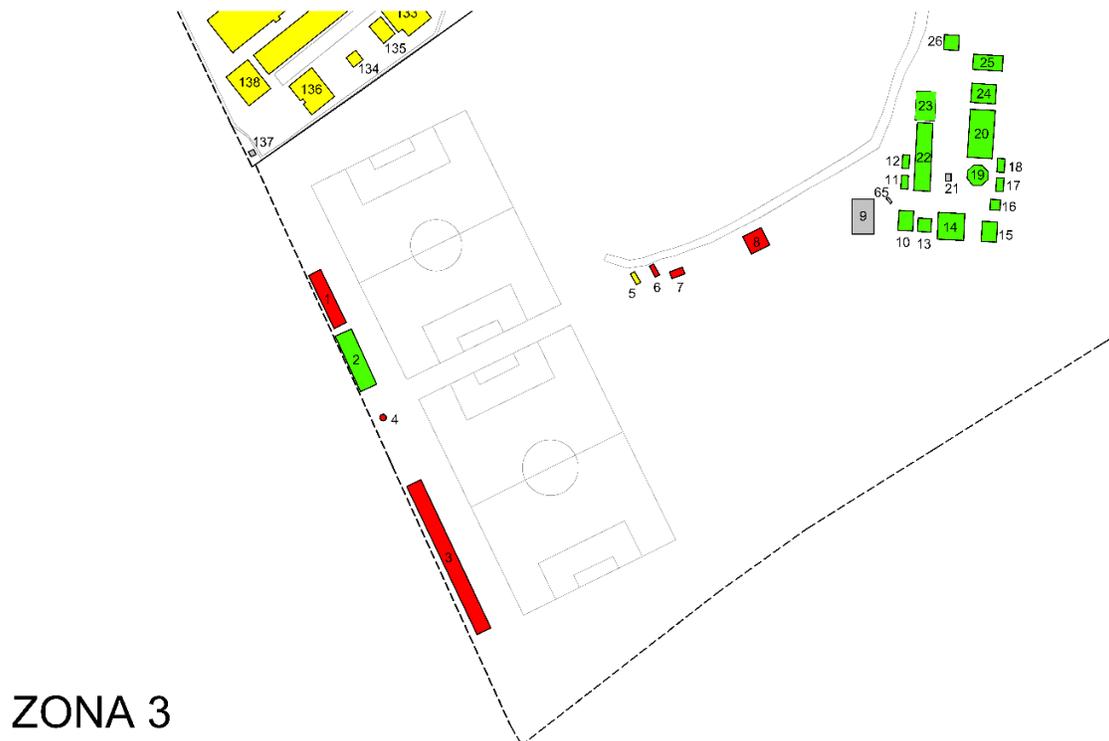
Ilustración 371. Semáforo diagnóstico estructural zona 3
Fuente: equipo diagnóstico.
