DIAGNÓSTICO I N T E G R A L

POPAYÁN / Vol. 2

Centro Industrial y centro agropecuario de Popayán

SERVICIO NACIONAL DE APRENDIZAJE - SENA

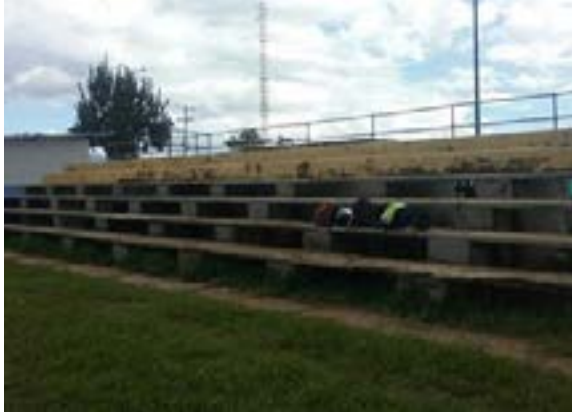
Ilustración 9. 1A.
Fuente. Equipo diagnóstico

El bloque consta de las graderías de la cancha de fútbol, no cuenta con cubierta, lo que hace que este en deterioro y esté en malas condiciones, se observa desprendimiento de la estructura. La materialidad con la que cuenta es concreto, ladrillo y piedra. Se debe revisar las recomendaciones por parte de mantenimiento.

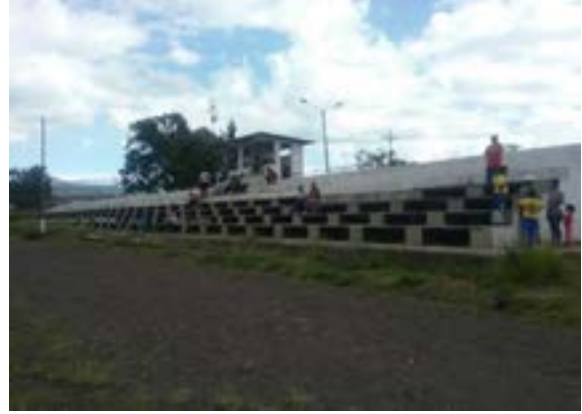
Ilustración 22. Bloque 3A.
Fuente. Equipo diagnóstico

El bloque consta de las graderías de la cancha de fútbol, dos cabinas y baños ubicados debajo de las graderías. La gradería no cuenta con cubierta, lo que ha deteriorado la materialidad, que es el concreto, ladrillo y piedra.

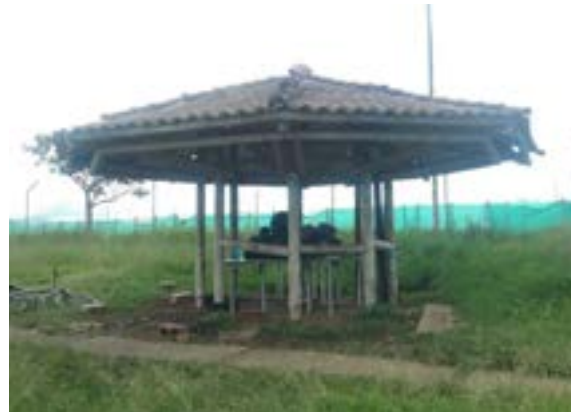
Ilustración 30. 4A.
Fuente: equipo diagnóstico.

Bloque de un nivel que consta de un Kiosco sin muros lo que se evidencia abandono por lo que la materialidad se encuentra en mal estado, el piso en cemento se ha deteriorado, piezas de la cubierta que se han caído. Se debe revisar las recomendaciones por parte de mantenimiento.

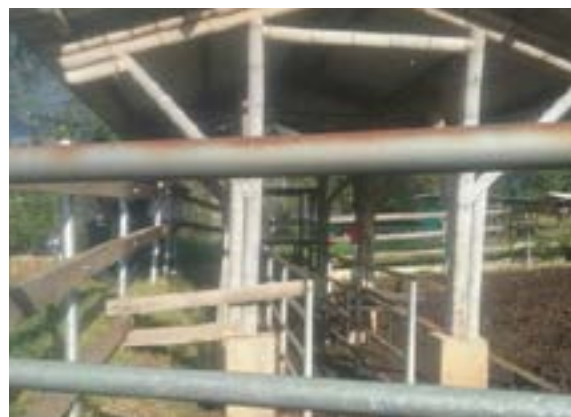
Ilustración 186. Espacio N°1.
Fuente. Equipo diagnóstico

El bloque está dividido en dos zonas, la zona de inseminación que cuenta con una estructura en guadua, cubierta a dos aguas en teja de fibrocemento y en su interior barandas metálicas para lo que el ambiente de formación requiere. Una segunda zona sin cubierta con cerramiento en madera con deterioro leve.

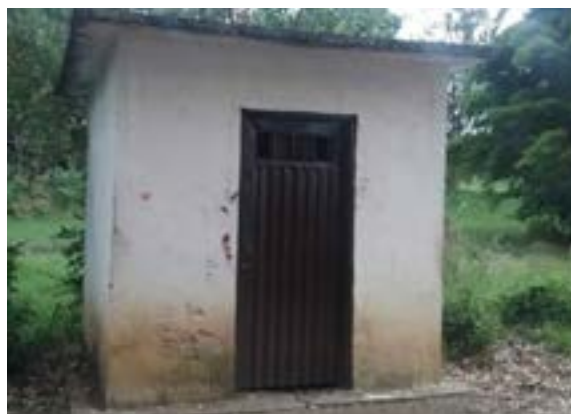
Ilustración 256. Bloque 52A.
Fuente: equipo diagnóstico.

Bloque de un nivel conformado por bodega con indumentaria para mantenimiento de lagos. Su materialidad es en ladrillo pañetado, pintado con cubierta a un agua en teja y puerta metálica, lo cual presenta deterioro leve, se debe revisar las recomendaciones por parte de mantenimiento.

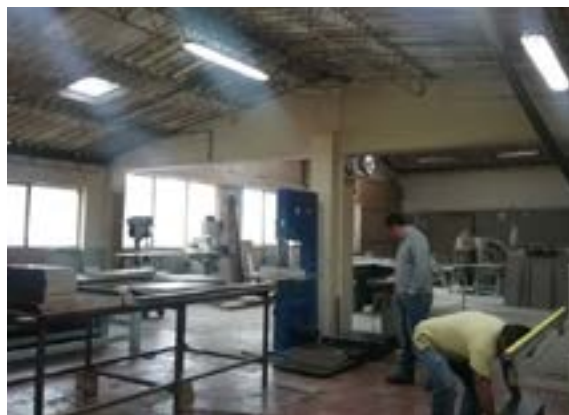
Ilustración 350. Espacio N° 59.
Fuente. Equipo diagnóstico

Los ambientes de formación se encuentran en buen estado en términos de materialidad, predominan pisos en baldosa, pintura sobre pañete en muros y techos sin ningún tipo de desgaste o daño aparente. Sin embargo en el espacio N° 55 taller mecánica se encuentra en remodelación y el piso se encuentra en regulares condiciones estando en uso este espacio y el N° 59 taller de carpintería el techo tiene daños considerables, se debe revisar las recomendaciones por parte de mantenimiento. En los espacios N° 17 producción de calzado, N° 24 ambiente TIC, N° 45 Ambiente de socialización, en los espacios N° 33,34,35,36 y 37 Laboratorio de grabación de audio digital se evidenció que está en obra algunos de estos espacios el cual cumple con el área requerida y está en buenas condiciones de materialidad, el N° 49 ambiente mecánica automotriz no cumplen con el área requerida, en general el área de iluminación y ventilación natural de estos espacios no son suficientes y no cumplen con el área requerida y los ambientes de formación tienen los equipos adecuados para la realización de las actividades.

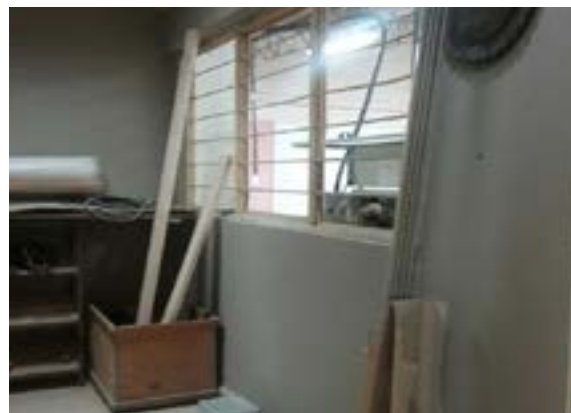
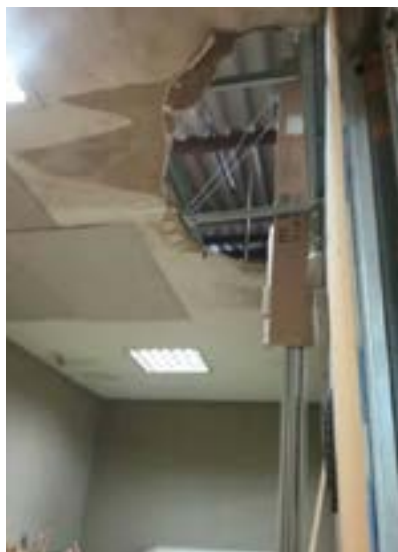
Ilustración 354. Espacio N° 60.
Fuente. Equipo diagnóstico

En el bloque se encuentra espacios que se encuentran en remodelación los espacios N° 40, 56, 58, las condiciones de materialidad son buenas sus pisos en baldosa están recién instalados, en el espacio N° 60 se evidenció deterioro en el cielo raso se debe revisar las recomendaciones por parte de mantenimiento.

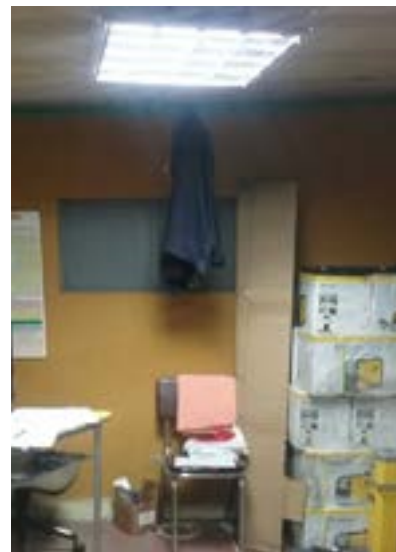
Ilustración 357. Espacio N° 30.
Fuente: equipo diagnóstico.

Se evidencia en los espacios administrativos daños considerables en el cielorraso, con respecto a la iluminación y ventilación natural es inexistente debido a que estos espacios se encuentran en medio de dos espacios de formación lo que hace necesaria la luz artificial cada vez que está en uso.

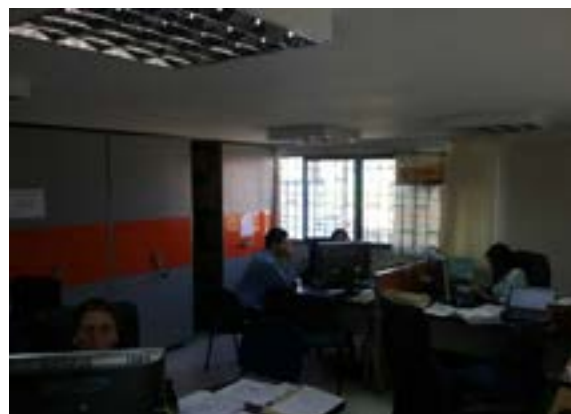
Ilustración 379. Espacio N° 9.
Fuente. Equipo diagnóstico

En el bloque se encontró que en los espacios N° 1, 5, 6 y 9 la materialidad con la que cuenta es pisos en baldosa, cielorraso en icopor, muros pintura sobre pañete en general en buenas condiciones a excepción del espacio N° 1 donde el cielorraso presenta daños parciales se debe seguir con las recomendaciones por parte de mantenimiento. En su confort tanto en iluminación y ventilación natural son suficientes.

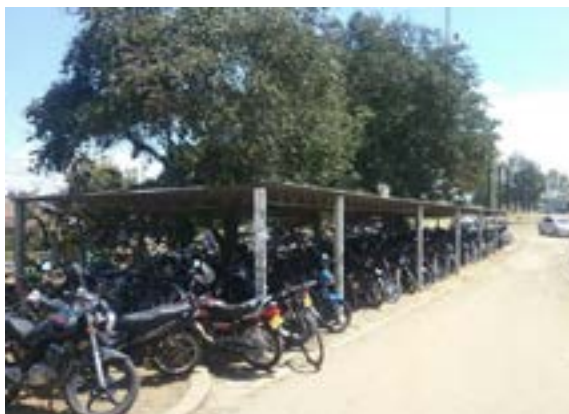
Ilustración 419. Bloque 112.
Fuente: equipo diagnóstico.

Bloque de un nivel que consta del parqueadero de motos, la materialidad con la que cuenta es una estructura metálica con cerchas metálicas en su cubierta que es de zinc, piso en concreto que presenta daños parciales en general en buenas condiciones para su uso.

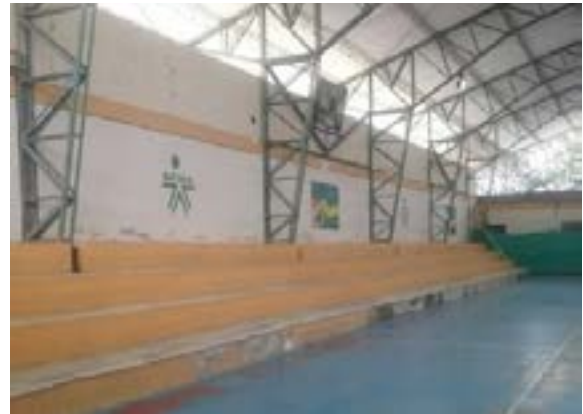
Ilustración 467. Espacio N° 4.
Fuente: Equipo diagnóstico

El bloque correspondiente al coliseo presenta daños parciales en la gradería, la estructura de la cubierta en cercha metálica está en buen estado. Este espacio posee las dimensiones adecuadas para cubrir las actividades recreo/deportivas del centro, está ubicado en un lugar central. En la parte posterior del coliseo se encontró unos espacios que están en obra.

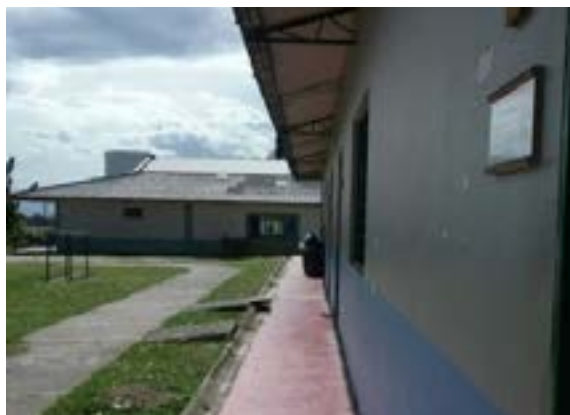
Ilustración 505. Espacio N°6.
Fuente: equipo diagnóstico.

En la circulación que rodea el bloque se encontró que el piso que es en mineral rojo pulido se está deteriorando y tiene fisuras, se debe revisar las recomendaciones del equipo de mantenimiento.

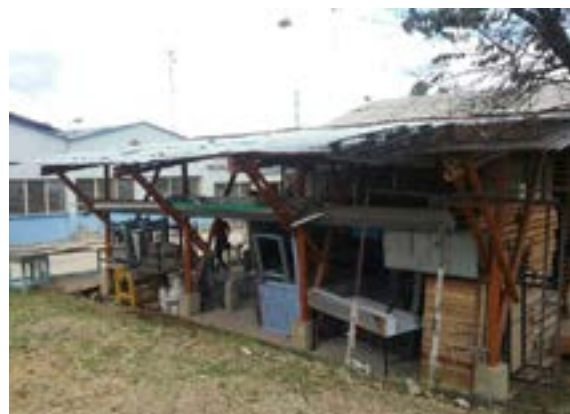
Ilustración 517. Bloque 134.
Fuente. Equipo diagnóstico

El bloque 34 es de un nivel y un solo espacio en el cual funciona el taller de ebanistería. Se encuentra hacia el costado sur del centro y su morfología es rectangular. La materialidad del bloque en general se encuentra en regulares condiciones. El piso es en concreto sin acabado, con daños parciales debido a que en este se guardan materiales utilizados en el taller, y materiales de construcción que han ido deteriorando con el paso del tiempo las condiciones de la materialidad. Cuenta con estructura en guadúa en buen estado sin muros de cerramiento. La cubierta es de zinc con daños parciales debido a la falta de mantenimiento, y debido a que el espacio está expuesto a las inclemencias del clima que deterioran estos elementos.

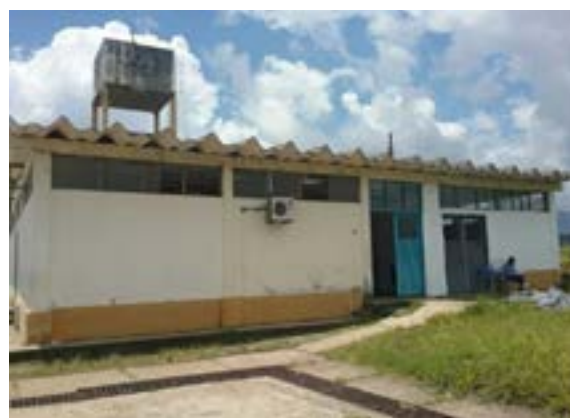
Ilustración 520. Bloque 136.
Fuente. Equipo diagnóstico

Bloque de un nivel que consta de cinco espacios de formación un ambiente de música, dos laboratorios de sustancias químicas y dos ambientes TIC. Se observa que en la fachada los muros tienen daños parciales. Se recomienda revisar las observaciones del equipo de mantenimiento.
