### 5.7.26. Bloque 26

**Datos generales:** Con base en el levantamiento arquitectónico suministrado por la Dirección General – Grupo de Construcciones SENA, y actualizado en la visita de la Universidad Distrital en el mes de Abril.

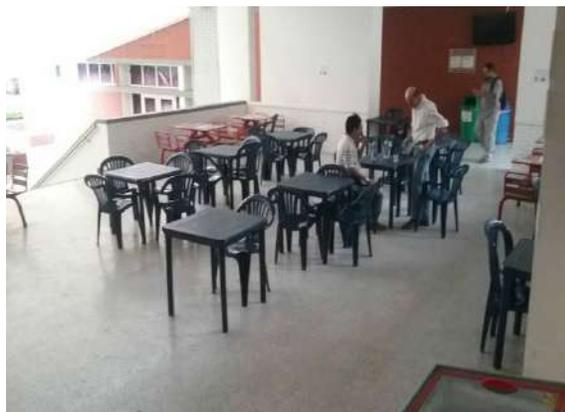
Las áreas en general presentan adecuadas condiciones para su funcionamiento, el estado de materialidad presenta daños considerables en el acabado de piso de áreas de circulaciones por su uso o falta de mantenimiento, además de daños en marquetería de puertas y ventanas, las condiciones de iluminación y ventilación dentro de los espacios permiten establecer las buenas condiciones de habitabilidad y confort.

Ilustración 331. Imagen interna espacio 7.  
Fuente: Equipo diagnóstico

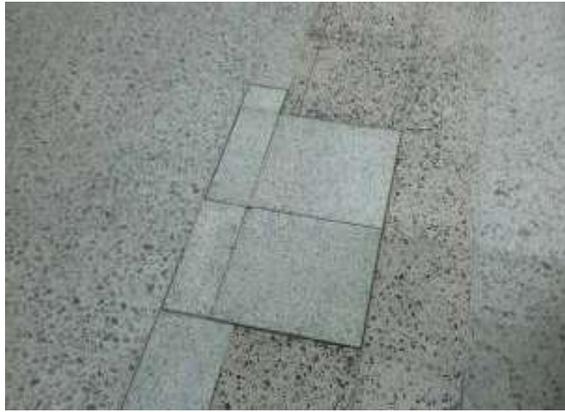
El espacio de formación evaluado se encuentra con daños considerables en pisos y cielo raso, con un 70%, se observa que la cubierta presenta filtraciones y pisos en mal estado. Las condiciones de cielo raso presenta deterioro y ausencia de materiales en el espacio 6.

Ilustración 339. Imagen interna espacio 6  
Fuente: Equipo diagnóstico.

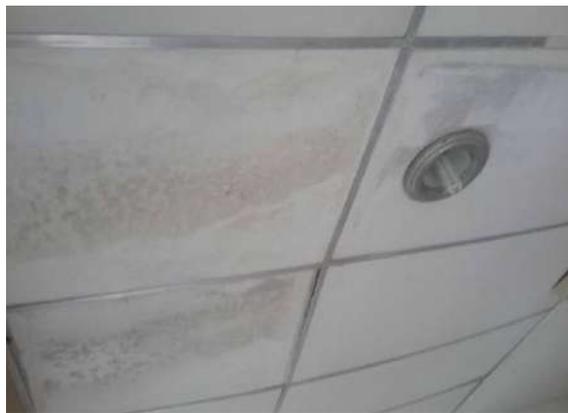
El análisis de los materiales presenta deterioro considerable en acabado de pisos en los espacios 1, 12, 13, 16, 17 y 21, daños considerables en el acabado de paredes en los espacios 2, 4, 8, 12, 13, 16 y 17, requieren mantenimiento periódico, las ventanas y puertas se encuentran en buenas condiciones, el espacio 1 presenta deterior en el cielo raso debido a la humedad.

Ilustración 378. Imagen interna estado del cielo raso en el espacio 1.  
Fuente: Equipo diagnóstico

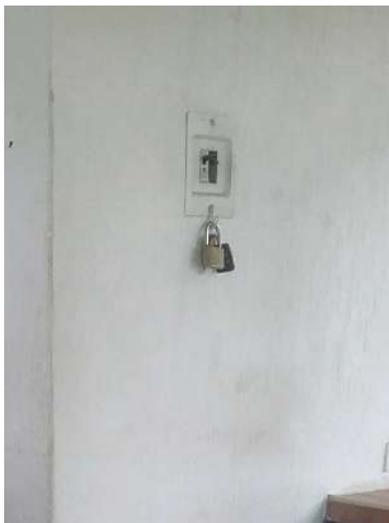
La configuración de las instalaciones eléctricas de este bloque es similar a las del bloque 1, se energiza por medio de una red aérea de baja tensión que se encuentra en buen estado; la red no tiene conductor de tierra. Se encuentra un tablero de distribución monofásico sin espacio para circuitos adicionales, el tablero se ve en buen estado, no cuenta con la marcación establecida en la sección 20.23.1.4 del RETIE. Se encuentra canaleta plástica expuesta a deformaciones o daños prematuros.

Ilustración 421 tablero de distribución  
Fuente: Equipo de diagnóstico

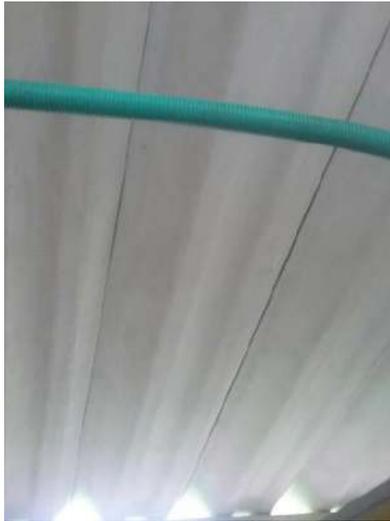
Por otro lado se encuentran circuitos canalizados con tubería PVC, tubería que está expuesta a daños físicos o deformaciones prematuras. En las afueras del bloque se encuentran tableros que no están diseñados para el tipo de ambiente en el que se encuentran instalados. Dentro de la subestación se encuentra un tablero general que fue instalado hace poco y cumple con los requerimientos normativos.

Ilustración 424 tubería PVC expuesta  
Fuente: Equipo de diagnóstico

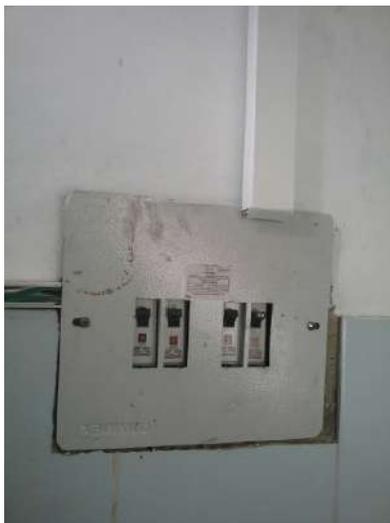
El bloque cuenta con un tablero de distribución bifásico que no tiene información de circuitos, diagrama unifilar y tampoco símbolo de riesgo eléctrico como lo requiere la sección 20.23.1.4 del RETIE. Se encuentra tubería PVC y canaletas plásticas instaladas en lugares donde se puede deteriorar fácilmente.

Ilustración 435 tablero de distribución  
Fuente: Equipo de diagnóstico

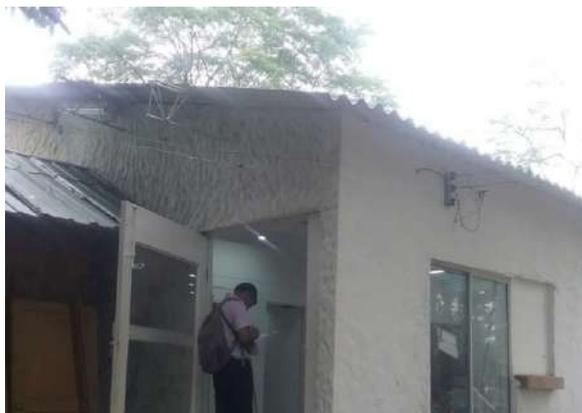
Las instalaciones de éste bloque se energizan por medio de una red monofásica aérea que llega a la fachada de la casa. El conductor utilizado no es antifraude, alimenta un tablero que se ve en buen estado aunque no cuenta con la marcación requerida en la norma. En general las instalaciones en el bloque se ven en buen estado; en el mezzanine las instalaciones eléctricas están canalizadas por medio de tubería PVC que está expuesta a daños físicos.

Ilustración 463 conductores alimentadores.  
Fuente: Equipo de diagnóstico

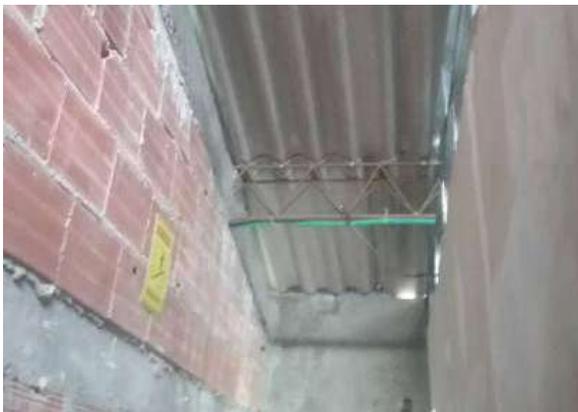
Este bloque se energiza del bloque 13, los conductores de los circuitos ramales son canalizados en tubería PVC que se encuentra expuesta.

Ilustración 466 tubería PVC  
Fuente: Equipo de diagnóstico

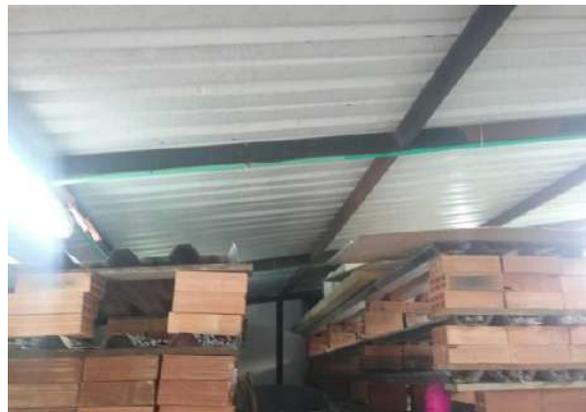
Ilustración 467 tubería PVC expuesta.  
Fuente: Equipo de diagnóstico

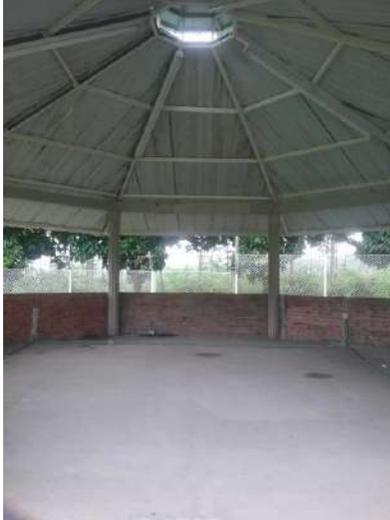
El bloque cuenta con un tablero monofásico que tiene un circuito de tomas. No tiene tapa y tampoco esta rotulado como lo requiere la norma. Se encuentra tubería PVC suspendida sobre el piso que esta demasiado expuesta a daños físicos.

Ilustración 478 tubería PVC expuesta  
Fuente: Equipo de diagnostico

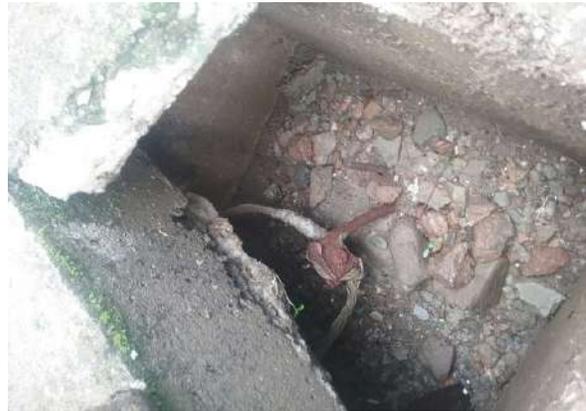
Ilustración 490 electrodo puesto a tierra  
Fuente: Equipo de diagnóstico

- La boveda donde se encuentra el transformador no cumple con los requerimientos normativos, además en su interior se encuentran objetos que propagarían el fuego en caso de un incendio.
- Se encuentra tubería PVC expuesta a daños físicos.
- Mal estado del electrodo puesto a tierra y de la conexión con el conductor puesto a tierra.
- La tapa de la caja de inspección de la puesta a tierra no se ve en buen estado.

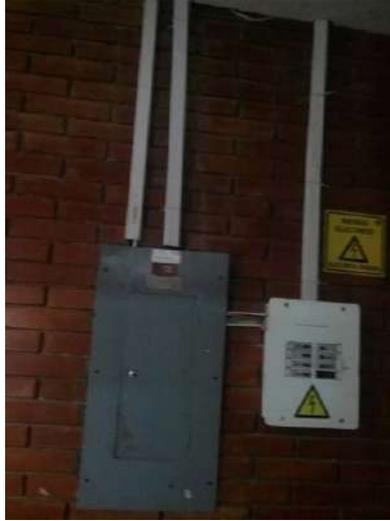
Hay tableros que se ven viejos y no tienen barraje de tierra, tampoco tienen totalizador. No tienen la identificación requerida en la norma. Se ven canaletas plásticas utilizadas para canalizar circuitos, esta canaleta suele deteriorarse con facilidad.

Ilustración 523 canaleta plástica  
Fuente: Equipo de diagnóstico

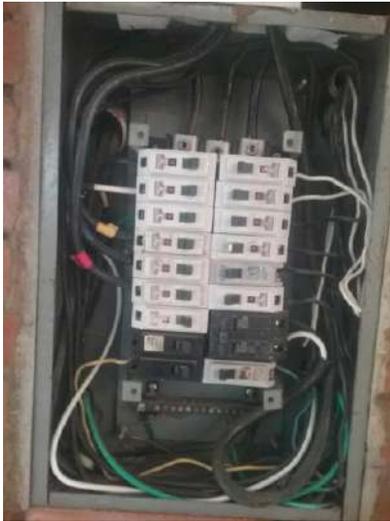
El bloque se alimenta por medio de acometida subterránea. Se encuentran tableros que no cuentan con espacios para circuitos adicionales, desde un tablero de distribución se alimentan otros tableros sobrecargando los circuitos, algunos tableros se ven viejos y no tienen barraje de tierra. Los tableros no cuentan con información completa de circuitos que controla, tampoco se observa diagrama unifilar. Hay canaletas plásticas expuestas a daños físicos. Los conductores no cumplen con código de colores. No se observa señalización de riesgo eléctrico en algunos tableros.

Ilustración 532 tablero desorganizado.  
Fuente: Equipo de diagnóstico

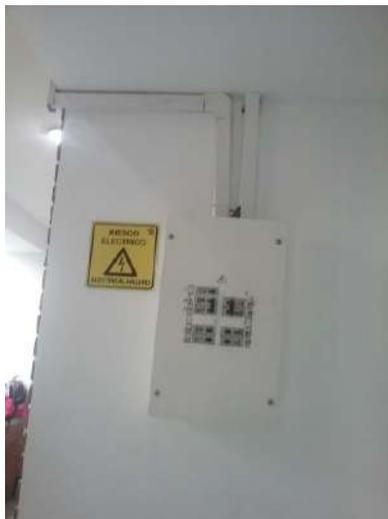
Se encuentra canaleta plastica expuesta a daños fisicos, tableros sin espacio para circuitos adicionales.

Ilustración 539 tablero de distribución.  
Fuente: Equipo de diagnóstico

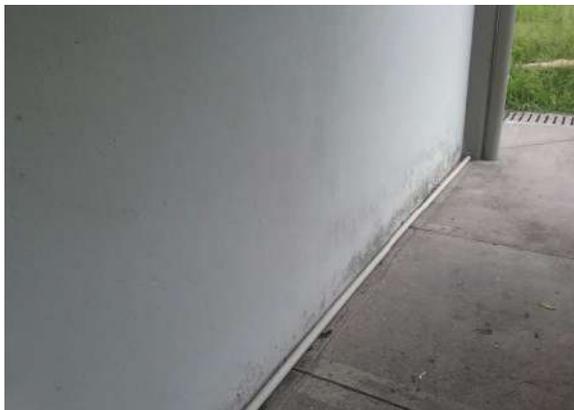
En este bloque encontramos algunas redes que se encuentran desprotegidas y están expuestas a daños, por lo tanto es necesario protegerlas o incrustarlas en los muros o en la placa de piso.

Ilustración 560.Red principal de 1/2".Espacio exterior.  
Fuente: Equipo de diagnóstico.

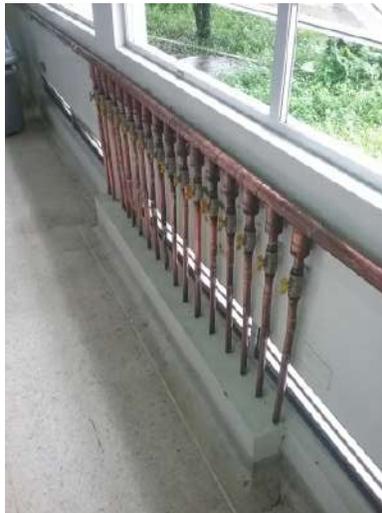
En este bloque encontramos que las redes internas y externas del bloque se encuentran en cobre de  $\frac{1}{2}$ " y 1" las cuales presentan un estado físico bueno y un funcionamiento correcto; sin embargo es necesario proteger la tubería que se encuentra expuesta a daños.

Ilustración 577. Tubería de cobre de  $\frac{1}{2}$ " y 1". Espacio 15.  
Fuente: Equipo de diagnóstico.
