DIAGNÓSTICO I N T E G R A L

VILLAVICENCIO

Dirección regional /
Centro de industria y servicios del Meta /
Escuela de gastronomía

SERVICIO NACIONAL DE APRENDIZAJE - SENA

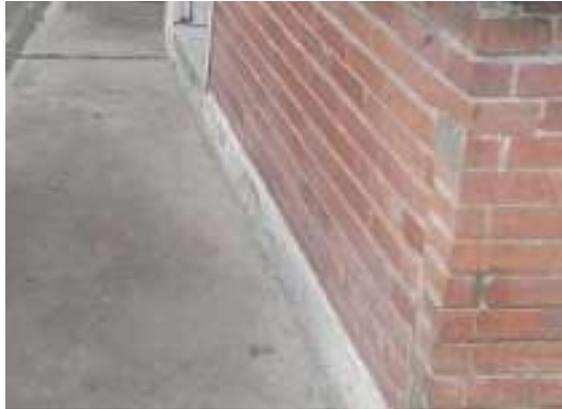
Ilustración 32. Andenes perimetrales Bloque 1
Fuente. Equipo de diagnóstico

Los andenes perimetrales con que cuenta esta estructura se encuentran deteriorados por el paso del tiempo por lo que posiblemente pierda su función.

- Se recomienda reconstruir los andenes de la estructura ya que se evidencia deterioro y se debe dar protección a la cimentación de agentes externos y humedad.
- Las cubiertas de este bloque son en asbesto cemento por lo tanto no cumple con las condiciones de salubridad y se recomienda ser cambiadas.
- Se recomienda replantear el sistema estructural de resistencia sísmica del bloque .

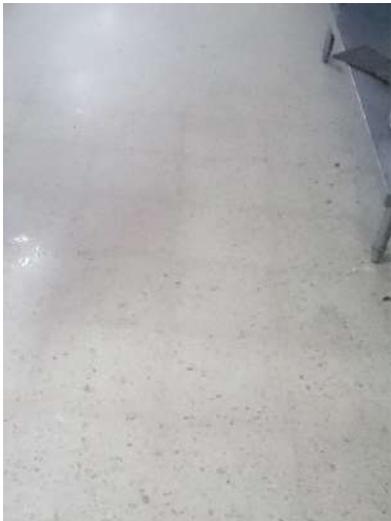
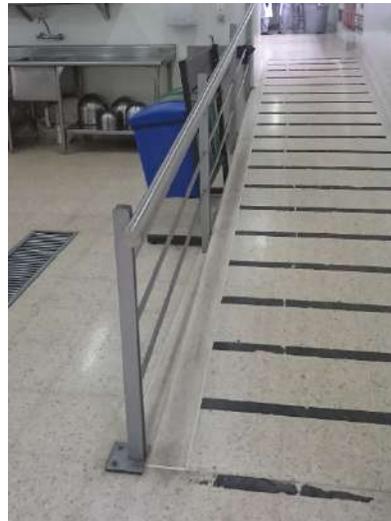
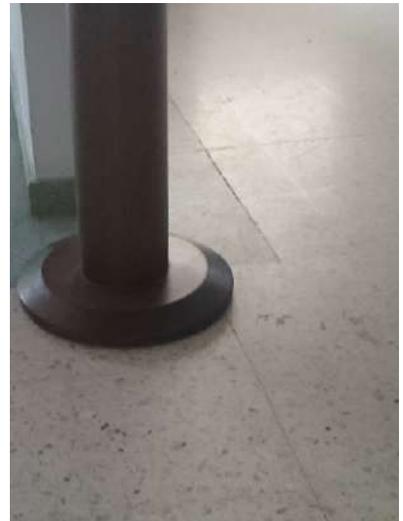
Ilustración 37. Pisos Bloque 2
Fuente. Equipo de diagnóstico

La placa de contrapiso tiene un acabado en granito por lo que no se logra identificar su verdadero estado, aunque aparentemente se ven ligeras fisuras y se debe verificar si es falla estructural o solo del acabado.

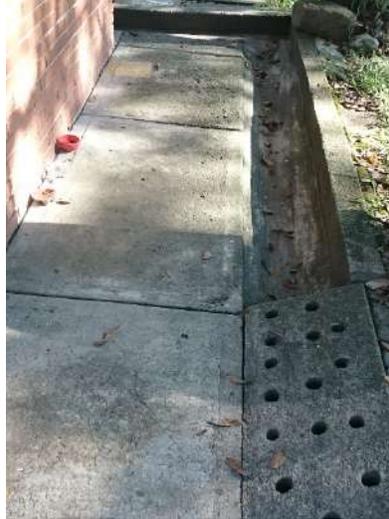
Ilustración 42. Andenes perimetrales Bloque 3
Fuente. Equipo de diagnóstico

Los andenes perimetrales de esta estructura se encuentran deteriorados por el paso del tiempo por lo que posiblemente pierda su función.

- Se recomienda reconstruir los andenes de la estructura ya que se encuentran deteriorados y se debe dar protección a la cimentación de agentes externos y humedad.
- La teja de cubierta de este bloque es en asbesto cemento por lo tanto no cumple con las condiciones de salubridad y se recomienda su cambio.
- Se recomienda replantear el sistema estructural de resistencia sísmica del bloque .

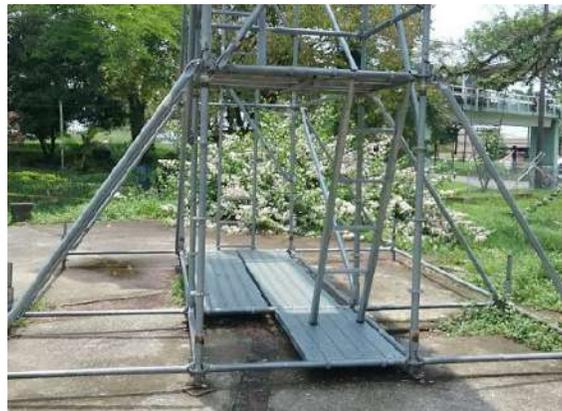
Ilustración 47. Placa de contrapiso Bloque 4
Fuente. Equipo de diagnóstico

La placa de contrapiso en la cual esta empotrada la estructura, se encuentra algo deteriorada y se evidencia la falta de mantenimiento por lo que se aceleran los daños.

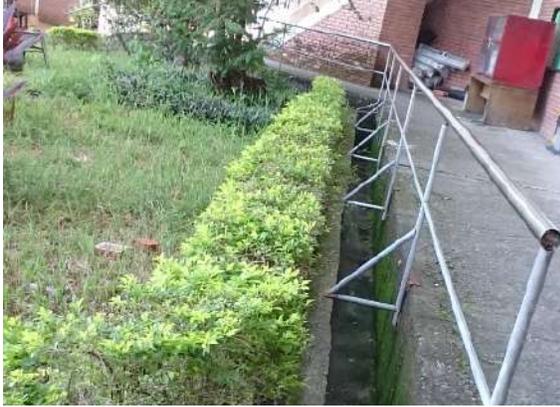
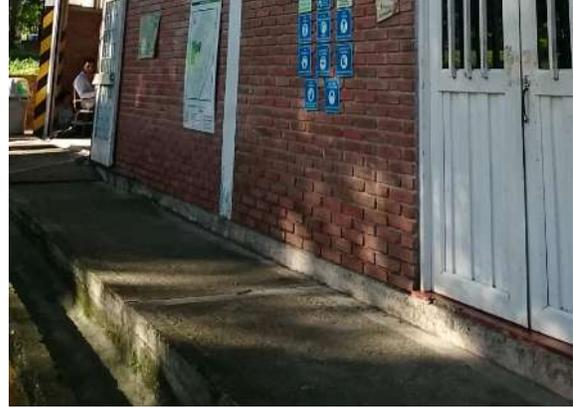
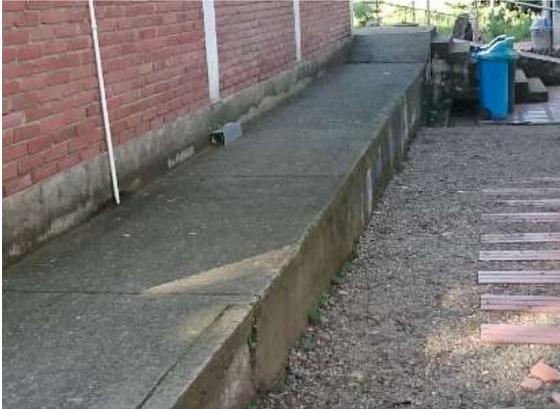
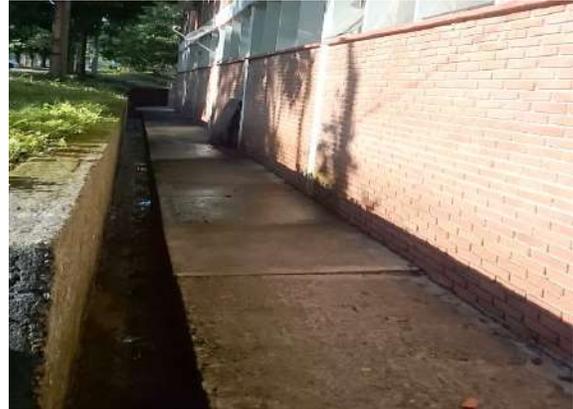
Ilustración 53. Andenes perimetrales Bloque 6
Fuente. Equipo de diagnóstico

Los andenes perimetrales de esta edificación presentan deterioro, debido a la ausencia de mantenimiento y adicionalmente éstos se encuentran cubiertos de material común y suciedad.

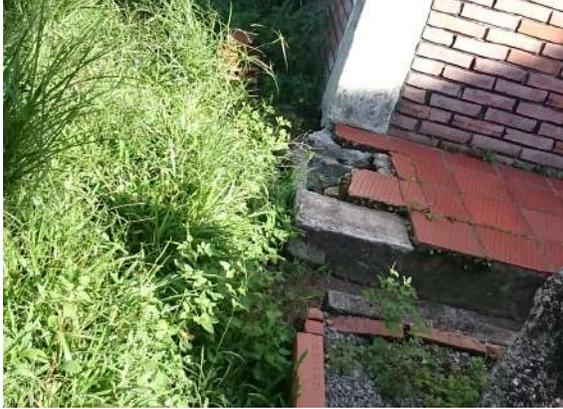
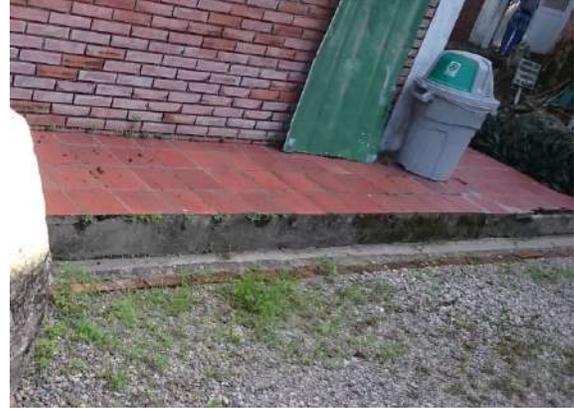
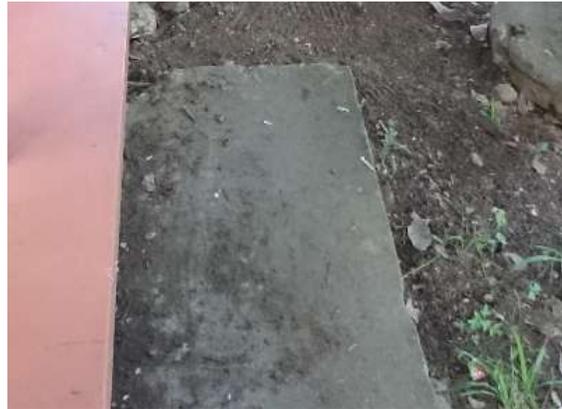
Ilustración 62. Andenes perimetrales Bloque 7
Fuente. Equipo de diagnóstico

Los andenes perimetrales de este bloque se encuentran deteriorados por lo que la cimentación de la estructura puede quedar expuesta a filtraciones.

- Se recomienda reconstruir los andenes de la estructura ya que evidencian deterioro y se debe dar protección a la cimentación de agentes externos y humedad.
- La teja de cubierta de este bloque es en asbesto cemento por lo tanto no cumple con las condiciones de salubridad y se recomienda su cambio.
- Se recomienda realizar el respectivo reforzamiento en la estructura, enfocado en el confinamiento de muros, recalce de columnas.

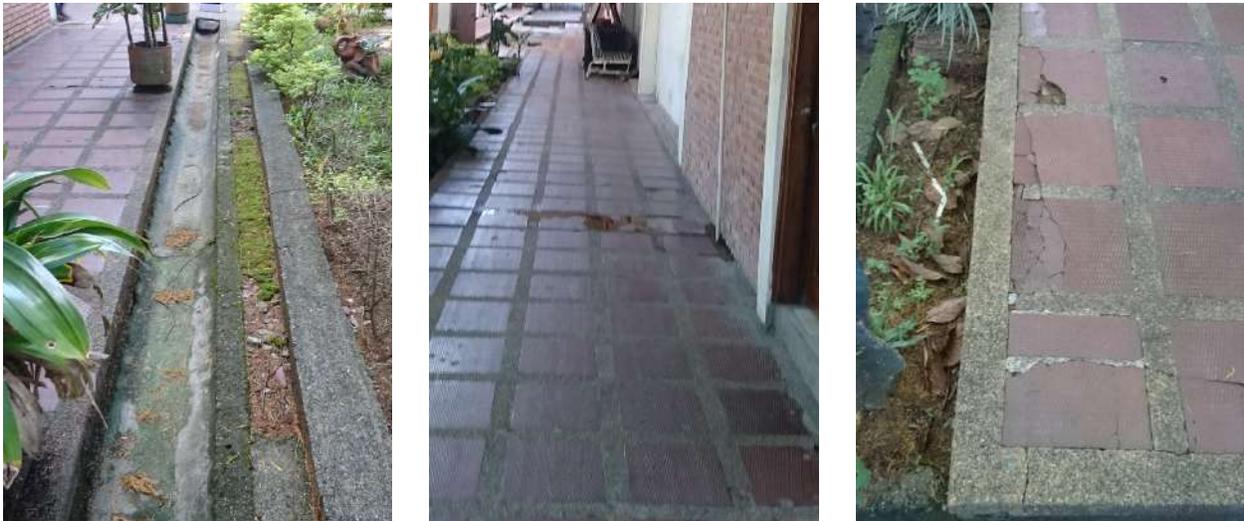
Ilustración 66. Anden perimetral Bloque 8
Fuente. Equipo de diagnóstico

Los andenes perimetrales con que cuenta esta estructura se encuentran deteriorados por el paso del tiempo por lo que posiblemente pierda su función.

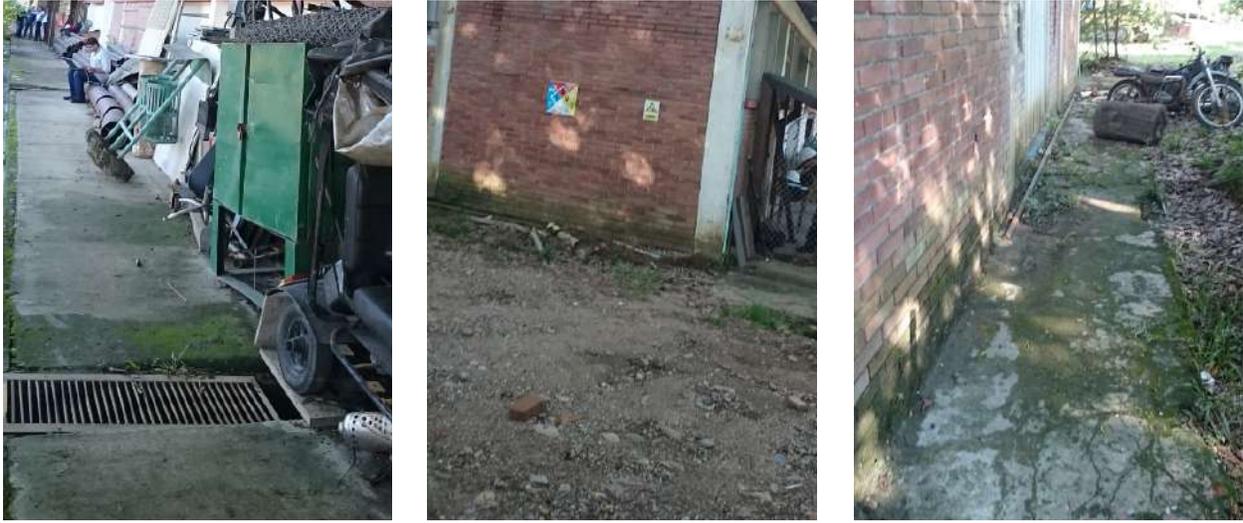
Ilustración 75. Andenes Bloque 10
Fuente. Equipo de diagnóstico

Los andenes perimetrales con que cuenta esta estructura evidencian deterioro por el paso del tiempo, por lo que posiblemente pierda su función.

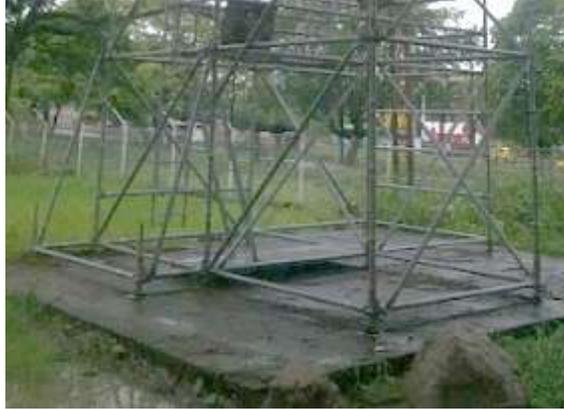
Ilustración 81. Andenes perimetrales Bloque 11
Fuente. Equipo de diagnóstico

La placa de contrapiso en la cual se encuentra empotrada la estructura, evidencia deterioro y falta de mantenimiento por lo que se aceleran los daños.

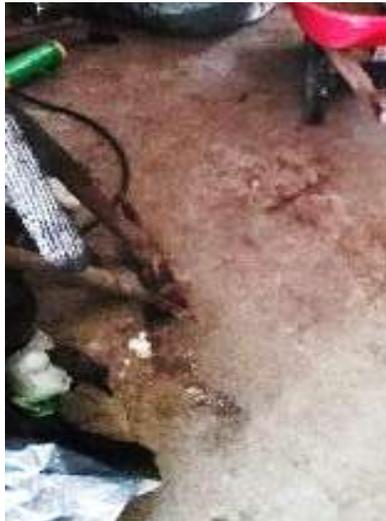
Ilustración 84. Pisos Bloque 12
Fuente. Equipo de diagnóstico

La placa de contrapiso es una sola con los andenes por lo que no hay protección a la cimentación y se evidencia el deterioro y la abrasión de agentes externos.

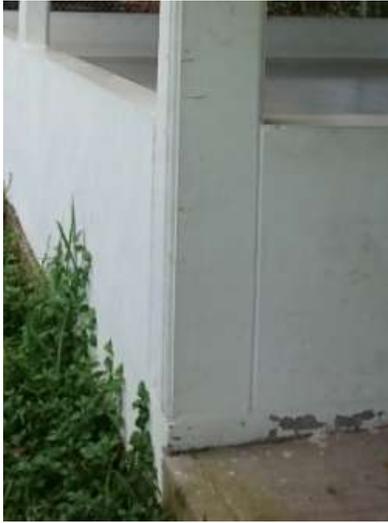
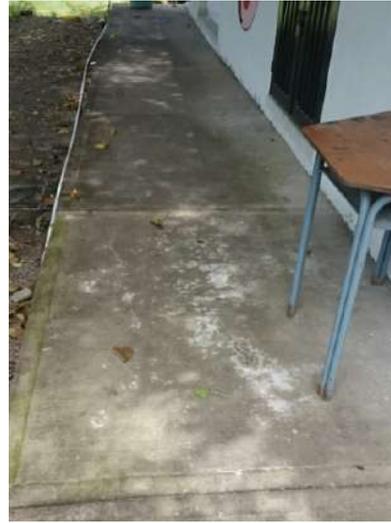
Ilustración 126. Andenes perimetrales Bloque 21
Fuente. Equipo de diagnóstico

The building has perimeter curbs that are obsolete and have cracks, so they do not fulfill any function.

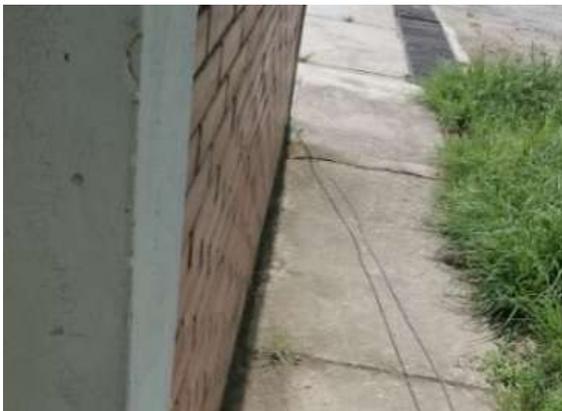
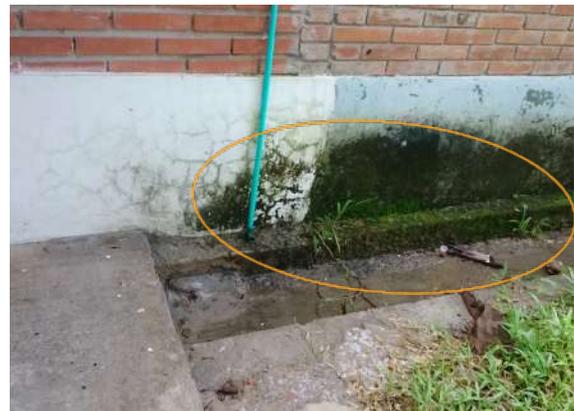
Ilustración 131. Andenes perimetrales Bloque 22
Fuente. Equipo de diagnóstico

Los andenes perimetrales presentan muchas fallas como lo son grietas, humedades y asentamientos diferenciales. La placa de contrapiso aparentemente se encuentra en buenas condiciones.

- Los andenes perimetrales presentan grietas y humedades por lo que se recomienda reconstruir con buenos estándares y realizar mantenimiento frecuente.
- Se recomienda replantear el sistema estructural de resistencia sísmica del bloque .
