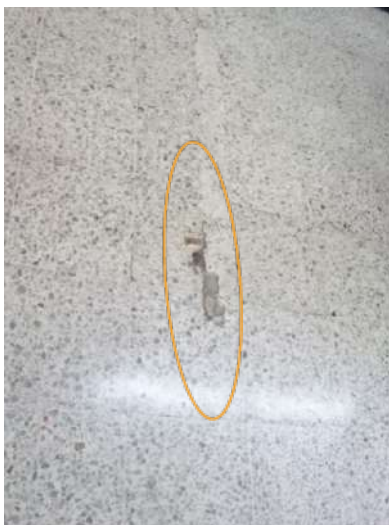
Ilustración 140. Evidencia de Corrosión acero Bloque 23
Fuente. Equipo de diagnóstico

- Se recomienda realizar mantenimiento a los acabados de los pisos, debido a que por obras de adecuación se han deteriorado.
- Se recomienda realizar el respectivo reforzamiento en la estructura, enfocado en el confinamiento de muros.

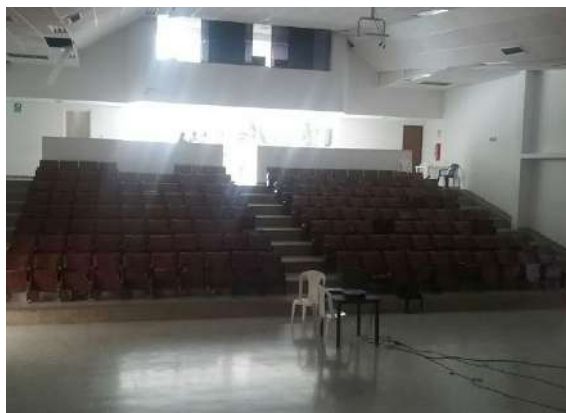
Ilustración 146. Interior Bloque 25
Fuente. Equipo de diagnóstico

La estructura de gradería está compuesta por vigas y placas de concreto, evidencia buen estado, sin fallas ni fisuras.

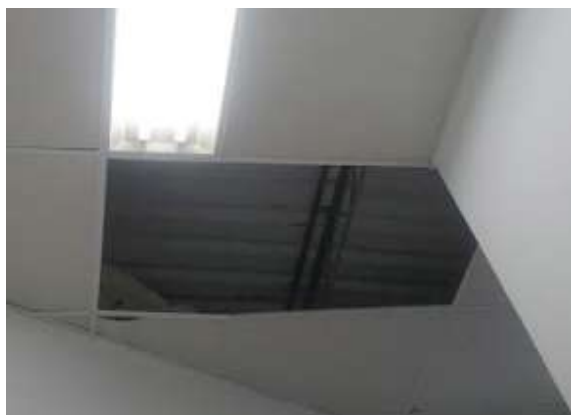
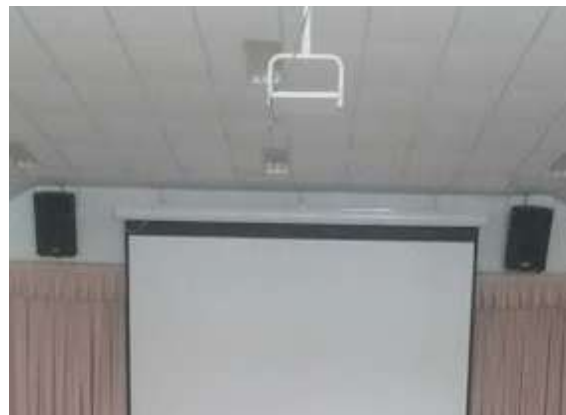
Ilustración 147. Cubierta Bloque 25
Fuente. Equipo de diagnóstico

- La estructura tiene buenas condiciones generales.
- Los andenes perimetrales son funcionales sin embargo se recomienda realizar mantenimiento ya que están presentando deterioro.
- Las cubiertas de este bloque son en asbesto cemento por lo tanto no cumple con las condiciones de salubridad y se recomienda ser cambiadas.
- Se recomienda realizar el mantenimiento periódico en la estructura.

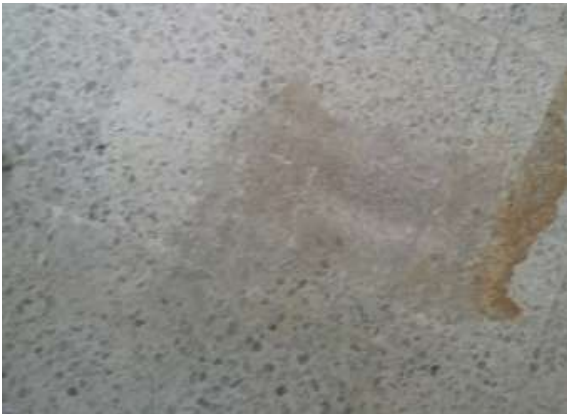
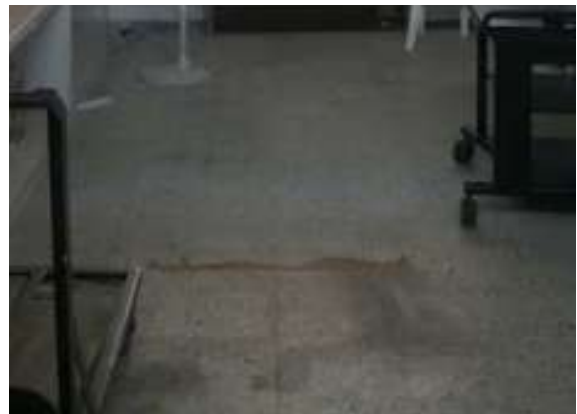
Ilustración 159. Pisos Bloque 28
Fuente. Equipo de diagnóstico

La placa de contrapiso evidencia humedades por lo que puede haber filtraciones por los andenes. En este bloque hay un altillo tipo mezzanine con estructura en madera, igualmente sus escaleras de acceso.

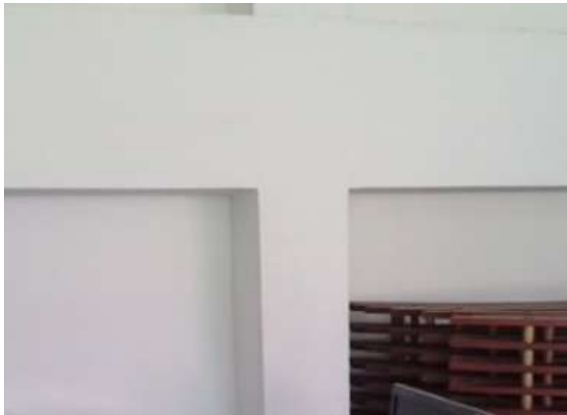
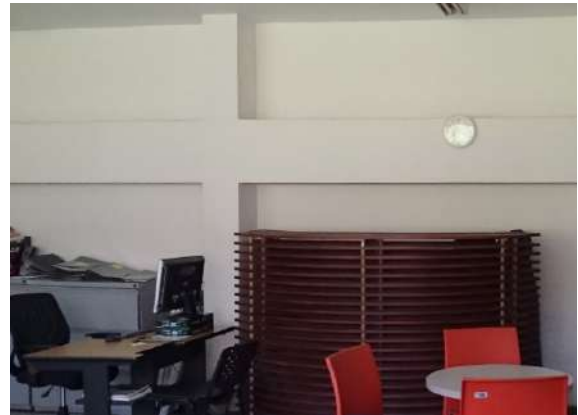
- La estructura está en buenas condiciones sin embargo cuenta con mal diseño, presentando columna corta, por lo que ante eventos sísmicos las columnas pueden fallar por resistencia al corte.
- Se recomienda realizar el respectivo reforzamiento en la estructura, enfocado en la cubierta y en el confinamiento de los muros.

Ilustración 173. Columna corta Bloque 30
Fuente. Equipo de diagnóstico

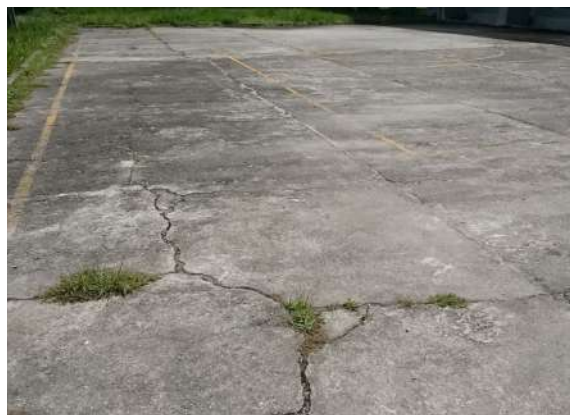
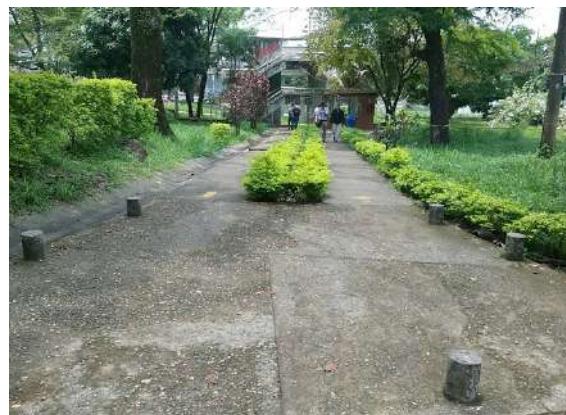
Ilustración 181. Centro de industria y servicios Villavicencio
Fuente. Equipo de diagnóstico

Los andenes, senderos y canchas hechos en concreto ya están bastante deteriorados por falta de cunetas y la humedad ha dañado la estructura de estos.

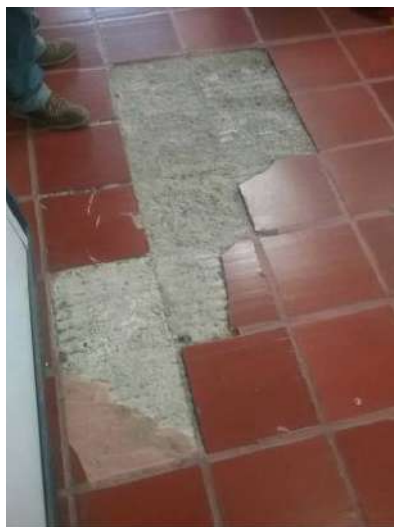
Los materiales de piso en los espacios 5 y 9 presentan deterioro por el uso, se evidencia ausencia de tabletas cerámica y punzonamientos, los acabados de pisos en los demás ambientes se encuentran en buenas condiciones de materialidad es acorde al uso.

Ilustración 216 Imagen interna espacio 5
.Fuente: Equipo diagnóstico.

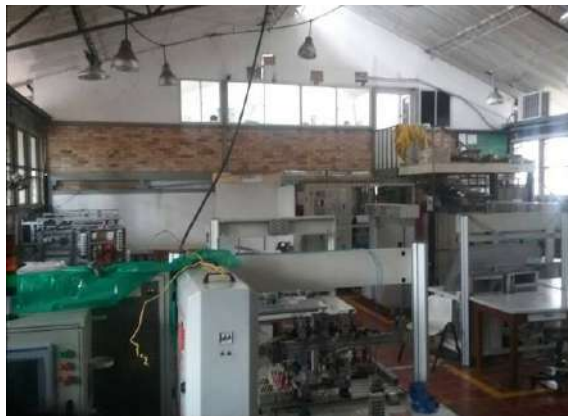
Luego de analizar los ambientes de formación presentes en este bloque y según la tabla anterior se determina que estos presentan daños parciales en marquetería de puertas y ventanas debido al uso o a la falta de mantenimiento. Algunos espacios que no cuentan con cielos rasos ni ventanas, para el análisis se les da una consideración de no aplica.

Ilustración 230. Imagen interna espacio 4.
Fuente: Equipo diagnostico

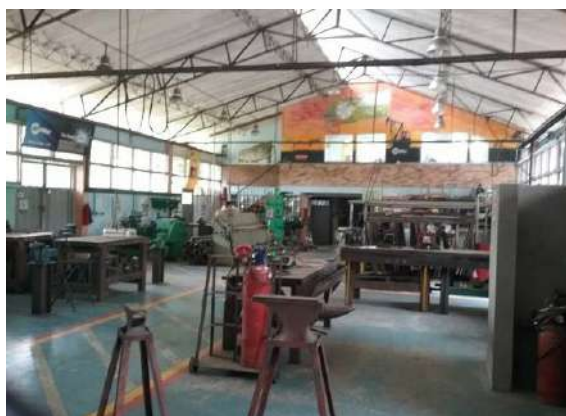
Los espacios de formación de este edificio poseen afectación parcial de pisos en el espacio 4, se evidencia un desgaste del acabado de pintura epóxica y la demarcación de las áreas de distribución de equipos, se observan además daños parciales en pisos de circulaciones.

Ilustración 245. Imagen interna estado de piso espacio 4.
Fuente: Equipo diagnóstico.

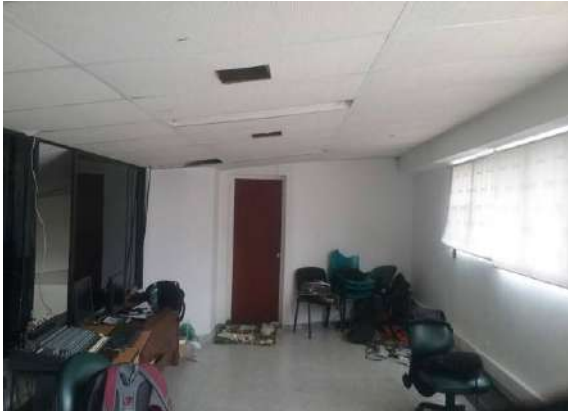
La materialidad del edificio cumple con el uso de las instalaciones, el estado de conservación de los materiales es buena aunque presenta daños parciales en acabado de muros, cielo raso y pisos en áreas de circulación externa, posee buena iluminación ventilación natural, parámetros importantes para el buen desarrollo al interior de los ambientes. El auditorio cuenta con sistema de aire acondicionado, sistema que presenta falencias en su funcionamiento. El acceso vertical de los niveles son escaleras tipo caracol con acabado de granito pulido sin antideslizante. El mobiliario presenta deterioro y requiere mantenimiento.

Ilustración 321. Imagen interna espacio 1.
Fuente: Equipo diagnóstico.
