## Bloque 15

### Descripción de la estructura

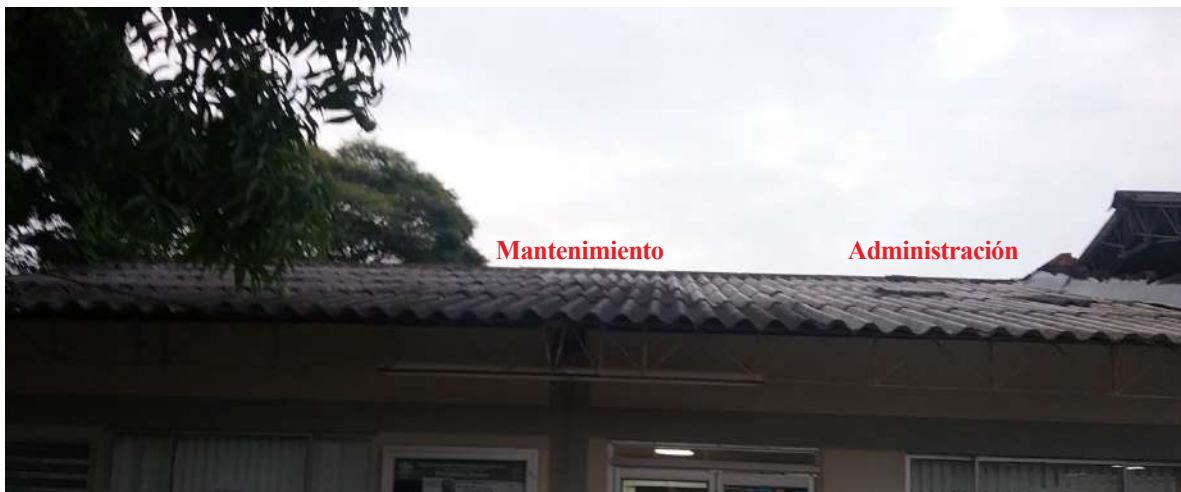
La cubierta presenta inclinación, en teja asbesto cemento, con estructura de cerchas metálicas. Esta se encuentra amarrada al sistema estructural.

Ilustración 178. Cubierta teja asbesto cemento parte administrativa  
Fuente. Equipo de diagnóstico

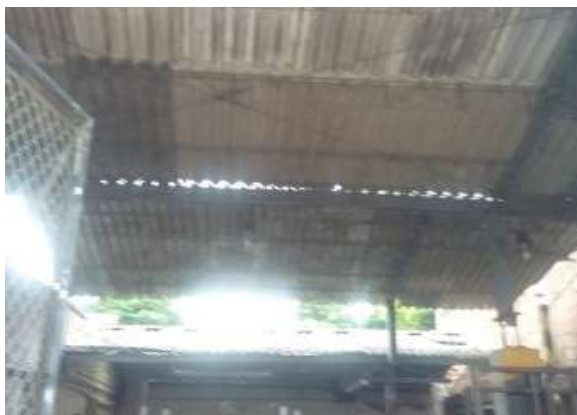
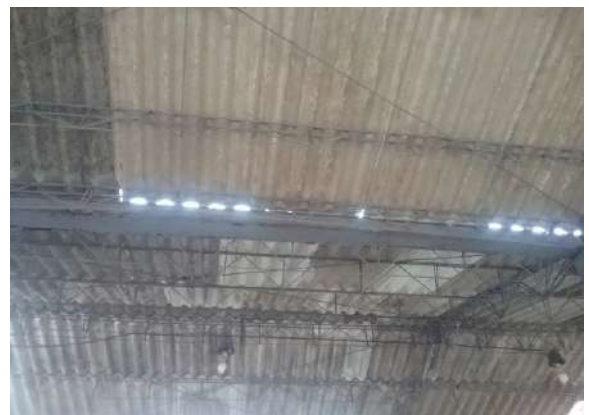
La cubierta presenta inclinación en teja de asbesto cemento con estructura de cerchas metálicas combinada con perfil metálico tipo "C", que presentan deflexión y signos de corrosión, además en la cubierta se observa dilataciones de las juntas, lo que hace que en épocas de lluvias halla filtración, exponiendo a los elementos estructurales.

Ilustración 180. Estructura de cubierta en Centro de Mantenimiento  
Fuente. Equipo de diagnóstico

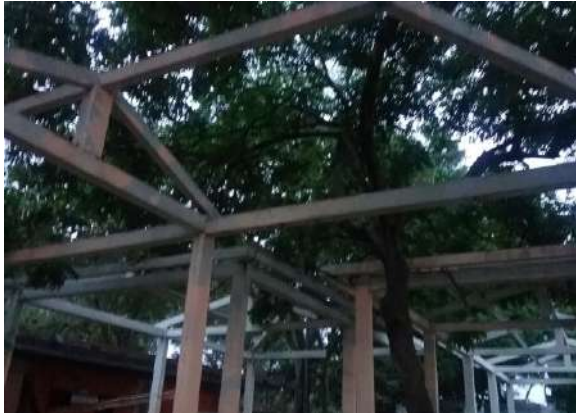
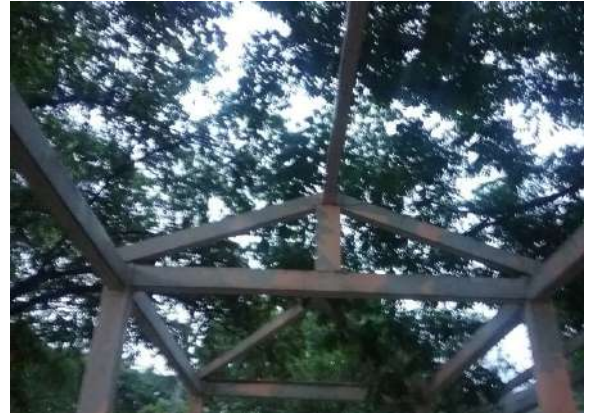
Ilustración 189. Estructura bloque 20  
Fuente. Equipo de diagnóstico

La estructura, presenta signos de corrosión, lo que hace que esta pierda sus propiedades mecánicas. La placa de concreto no presenta fisuras.

- Esta estructura, se encuentra debidamente empotrada en la placa de concreto, presente en general signos de corrosión. Se recomienda realizar mantenimiento con pintura anticorrosiva, ya que aún no cuenta con la instalación de la cubierta, está expuesta de forma constante a agentes externos.
- se recomienda realizar el mantenimiento periódico en la estructura metálica, aunque se encuentre sin uso.

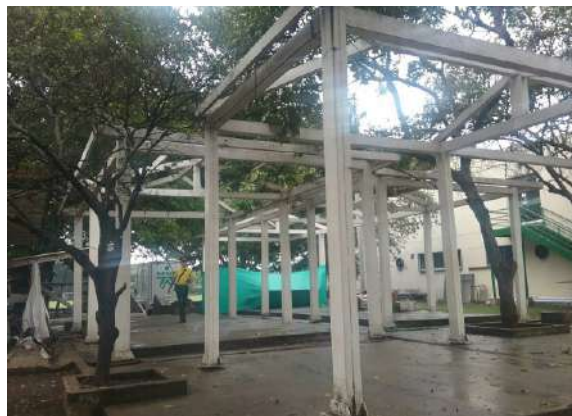
No cuenta con cubierta, es una construcción que no se encuentra en evolución.

Ilustración 190. Estructura sin instalación de cubierta  
Fuente. Equipo de diagnóstico

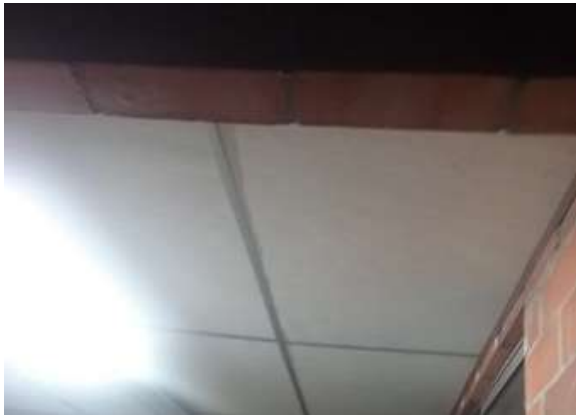
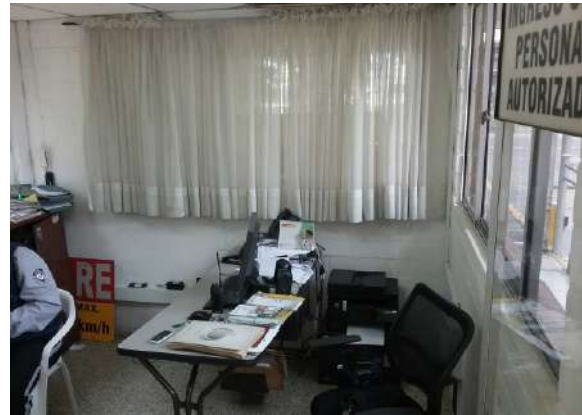
El bloque No. 22, en elementos no estructurales como en la instalación de Drywall, se ve pandeado y faltan laminas.

Ilustración 200. Drywall en mal estado bloque 22  
Fuente. Equipo de diagnóstico

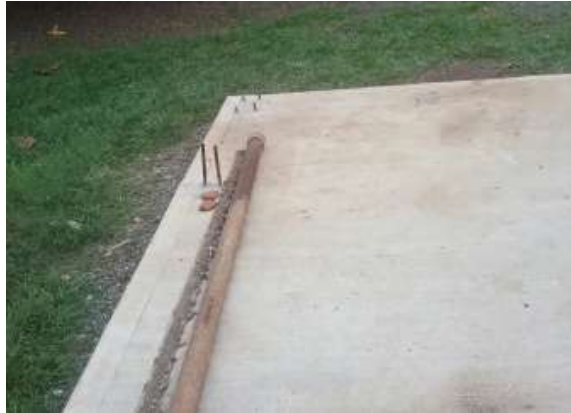
La placa no presenta fisuras, pero sí signos de humedad, lo que hace que el concreto presente porosidad y el acero de refuerzo signos de corrosión, perdiendo sus propiedades mecánicas.

Ilustración 206. Evidencia signos de humedad  
Fuente. Equipo de diagnóstico

- Se desconoce el uso de la placa de concreto, esta no presenta fisuras pero si signos de humedad, lo que hace que el concreto presente porosidad y el acero de refuerzo de los pedestales y platinas signos de corrosión, lo que hace que pierda sus propiedades mecánicas. Se recomienda seguir con la construcción, ya que la placa se encuentra en presencia de factores externos.
- se recomienda realizar el mantenimiento periódico en la estructura, aunque se encuentre sin uso.

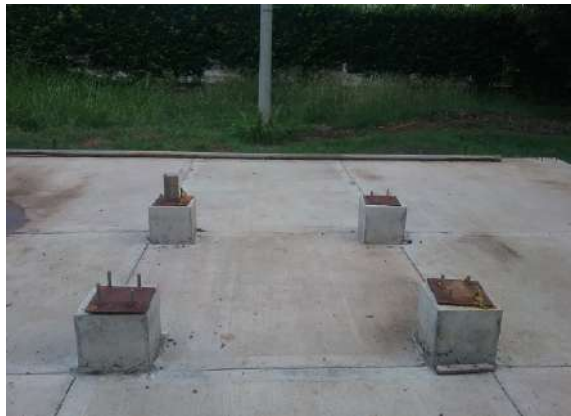
La placa de concreto, cuenta con cuatro (4), pedestales de concreto reforzado, en los cuales las platinas y el acero de refuerzo, presentan signos de corrosión.

Ilustración 207. Pedestales en concreto  
Fuente. Equipo de diagnóstico

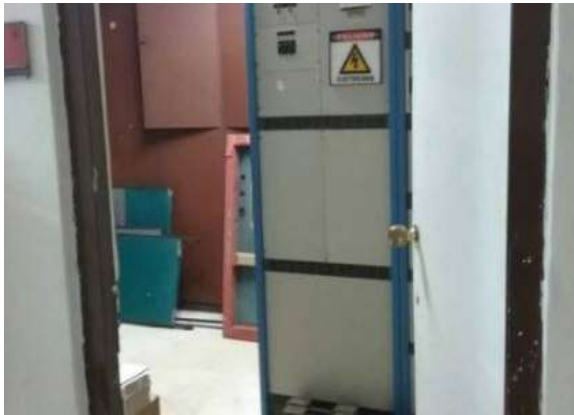
Ilustración 327. Espacio No.19  
Fuente. Equipo de diagnóstico

Los espacios No.16 y 19 corresponden a los espacios de Servicios Generales encontrados en el bloque, los cuales son utilizados como almacenes de equipos de uso audiovisual y cuartos con plantas de respaldo eléctrico. En ambos casos la iluminación y ventilación es insuficiente, por lo cual se hace necesario el uso de extractores e iluminación artificial durante todo el día. La materialidad de pisos y paredes presentan daños parciales al igual que el cielo raso que muestra signos de humedad y desgaste por antigüedad.
