SERVICIO NACIONAL DE APRENDIZAJE - SENA

ANÁLISIS DE VULNERABILIDAD SÍSMICA Y REFORZAMIENTO DE LAS SEDES - SENA MOSQUERA

**Estudio Realizado por:
AMP Y P&D**

**Noviembre del año 2014
Bogotá, Colombia**

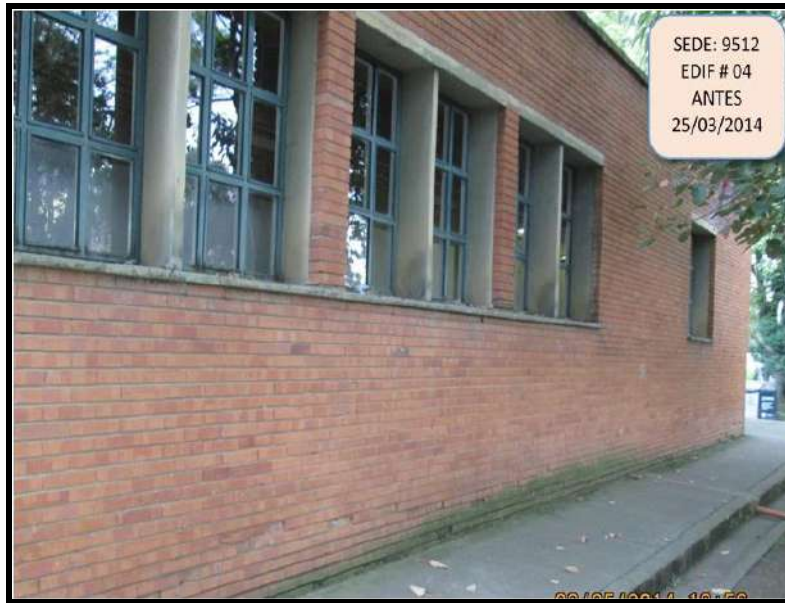
5.1.4 Edificación #4

** HAY ALGUNAS FISURAS EN ELEMENTOS ESTRUCTURALES VERT. (COLUMNAS, MUROS, MACHONES)
** EN ALGUNOS ELEMENTOS HAY FISURAS EN ELEMENTOS ESTRUCT. HORIZONT. (VIGAS, VIGUETAS, DINTELES)
** EVIDENCIA DE OCURRENCIA DE EVENTOS EXTRA ORDINARIOS: HAY EVIDENCIA DE DANOS SISMICOS

** BB = Estructura moderna, anterior a la Norma Sismorresistente de 1984;
con deficiencias notables debido a que su diseño y construcción no fue
realizado teniendo en cuenta los efectos sísmicos y no se consideraron
criterios sismorresistentes. No hay información ni planos suficientes y
probablemente ha sufrido modificaciones arquitectónicas y estructurales.

EXPECTATIVA GENERAL DE DANO = SEVERO

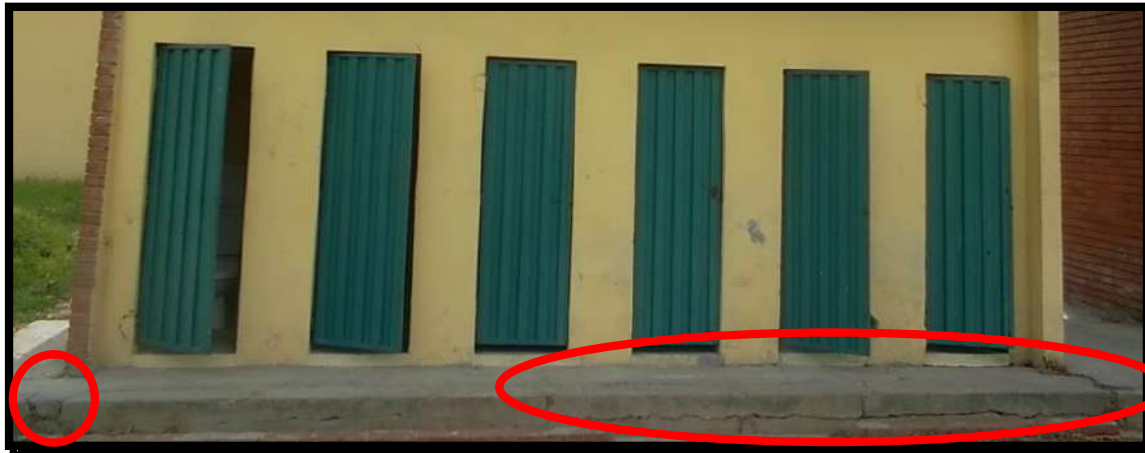
Muros - Estado actual

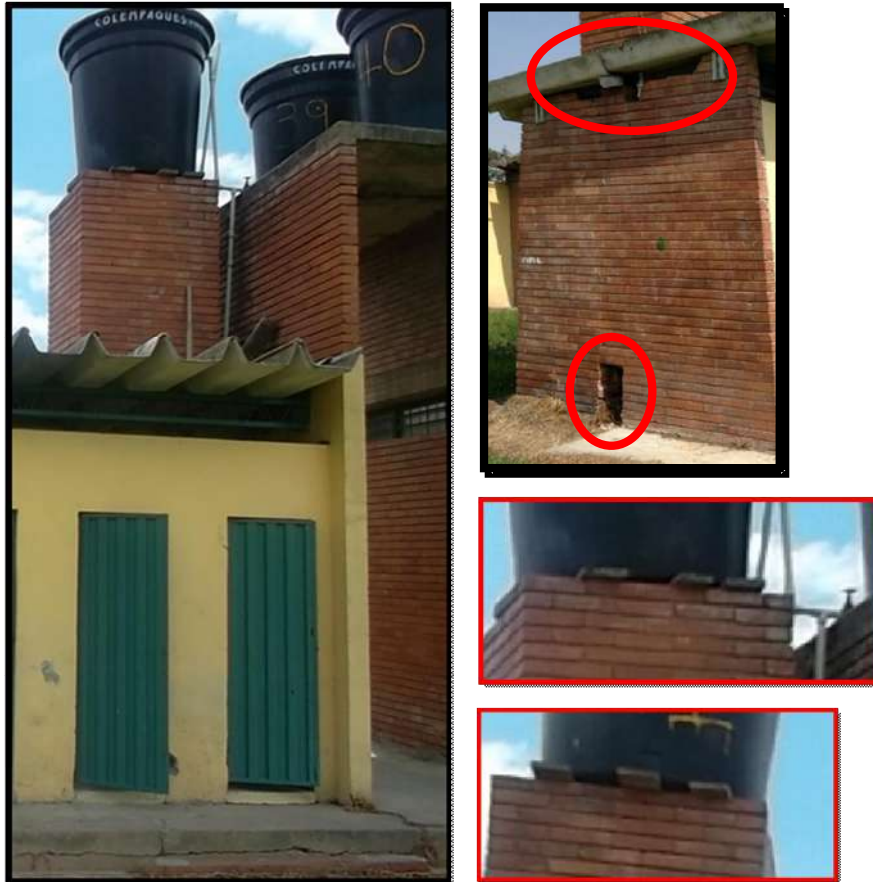
" Cubierta - Estado actual

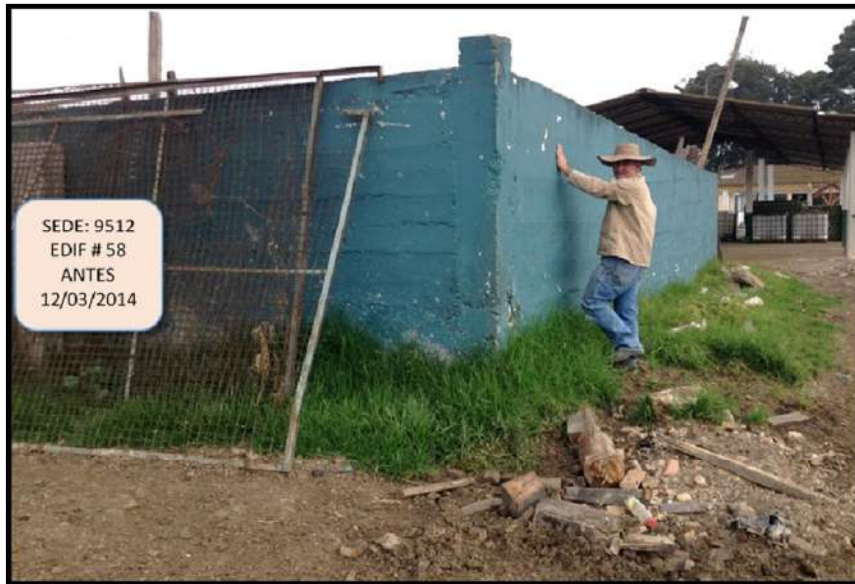
" Cimentación - Estado actual
