DIAGNÓSTICO I N T E G R A L

MOSQUERA / Vol. 1

Centro No. 113

Centro de biotecnología agropecuaria

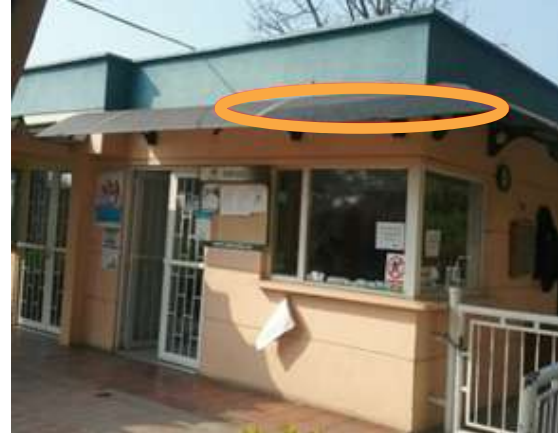
Ilustración 38. Bloque 2
Fuente. Equipo de diagnóstico

Esta estructura fue construida con un sistema de mampostería simple, ocupando un área aproximada de 102.66 m², este bloque por su edad de construcción ya presenta signos de deterioro y humedad en los muros fachada, la cubierta anclada al bloque 2 se cristalizó y en sectores ya presenta desprendimiento de secciones.

Este bloque cuenta con una estructura de cubierta compuesta por teja de asbesto cemento, con cerchas y correas metálicas de alma llena o celosía, se alcanza a evidenciar deterioro en las tejas de la estructura.

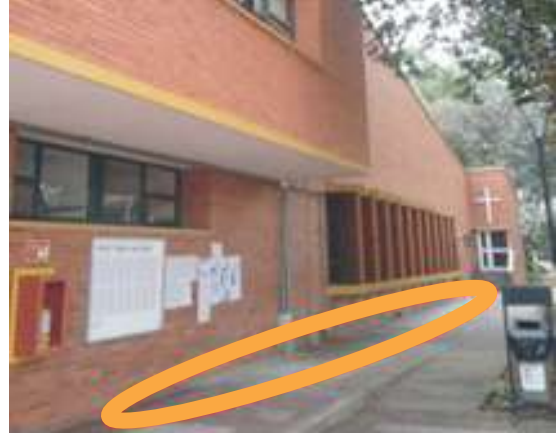
Ilustración 47. Bloque 3
Fuente. Equipo de diagnóstico

El sistema de esta estructura es de pórtico de concreto, cuenta con muros no estructurales como muros divisorios, con placas de entrepiso aligeradas en vigas de dos direcciones, en los andenes perimetrales a la estructura se evidencian fisuras por asentamientos diferenciales.

- Se recomienda realizar mantenimiento a la estructura, por la época de construcción.
- La estructura metálica de cubierta presenta signos de corrosión, por tal motivo, se recomienda realizar una inspección exhaustiva de la misma, en el momento de realizar el mantenimiento y descartar un daño grave debido a la corrosión.
- La estructura no cuenta con sistema contra incendios, donde se manejan sustancias inflamables, por lo tanto, no cumple con lo estipulado en el título J de la NSR-10.
- No se evidencian fisuras en los elementos no estructurales, lo que indica que las secciones de las vigas sobre las que se apoyan éstos elementos, son de una sección apropiada para no presentar grandes deflexiones.
- Se recomienda una intervención a la estructura por reforzamiento, ya que cuenta con las condiciones ideales para reforzar según la norma vigente NSR-10.

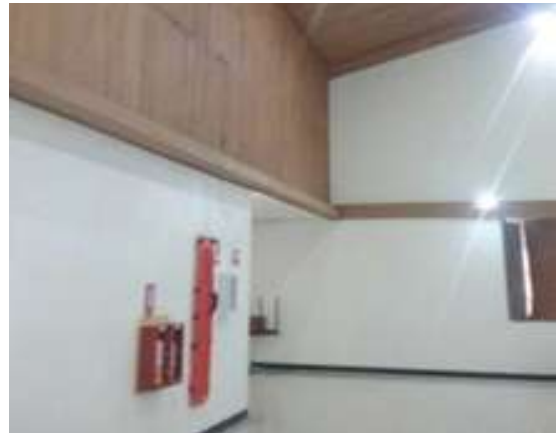
Ilustración 48. Bloque 3
Fuente. Equipo de diagnóstico

El sistema de cubiertas es de dos aguas como se presenta en la (Ilustración 48), está compuesta por cerchas y correas metálicas amarradas a la estructura que soportan las tejas de asbesto cemento, según la visita de campo no se logró evidenciar el estado de las tejas. La persona que realizó el acompañamiento que hoy en días es quien realiza el mantenimiento general del centro comento que el estado de la estructura de cubierta era deteriorada, por tal motivo se recomienda realizar un mantenimiento acorde a la necesidad de la estructura.

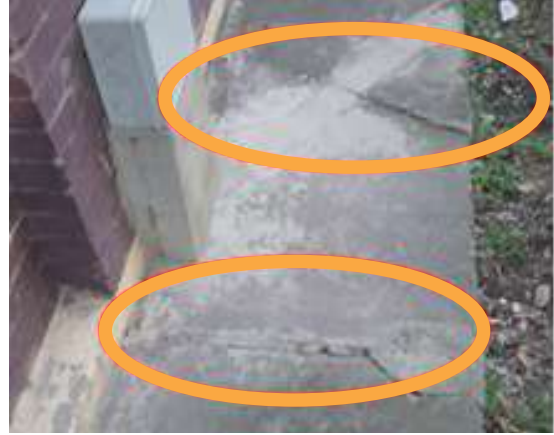
Ilustración 52. Bloque 4
Fuente. Equipo de diagnóstico

La placa de contra piso presenta abombamientos y grietas, en los andenes perimetrales a la estructura se evidencian fisuras por asentamientos diferenciales de igual forma que ocurre en el bloque 12, 5 y 11, aun así contando con zapatas aisladas tal como lo comentan en acompañamiento en la visita realizada.

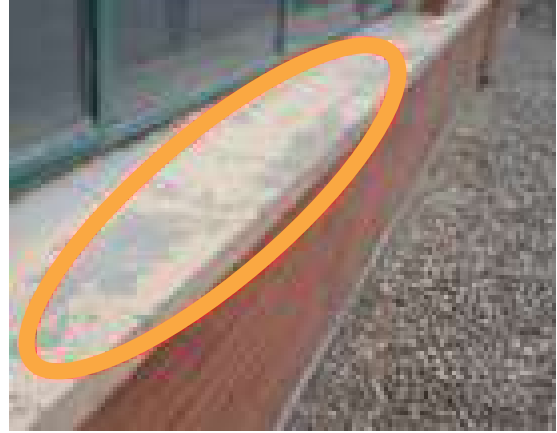
Ilustración 56. Bloque 4
Fuente. Equipo de diagnóstico

Los elementos no estructurales de este bloque en la parte exterior presentan deficiencias en alfajías pues están fisuradas en ambos pisos, y canaletas que presentan desprendimiento en sectores de alto flujo de personal lo que puede generar accidentes en el personal.

- Se le debe realizar un mantenimiento a las fachadas del bloque, ya que presentan un deterioro tipo en cuanto a alfajías y bajantes de cada estructura.

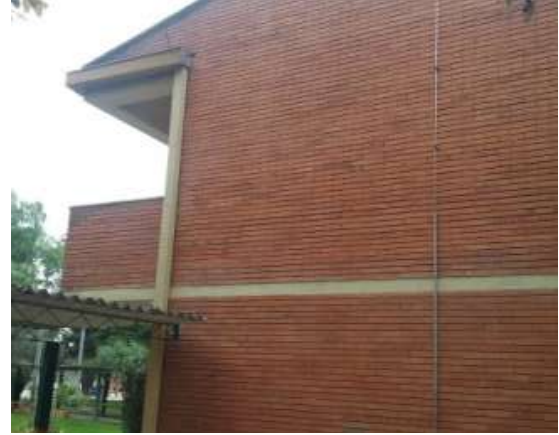
Ilustración 63. Bloque 5
Fuente. Equipo de diagnóstico

La placa de contra piso no presenta abombamientos ni grietas, no obstante, en los andenes perimetrales a la estructura se evidencian fisuras por asentamientos diferenciales en los bloques en mención.

- Realizar mantenimiento y control a la placa de contra piso para así evitar fallas futuras.
- La estructura metálica de cubierta presenta signos de corrosión, por tal motivo, se recomienda realizar una inspección exhaustiva de la misma, en el momento de realizar el mantenimiento y descartar un daño grave debido a la corrosión.

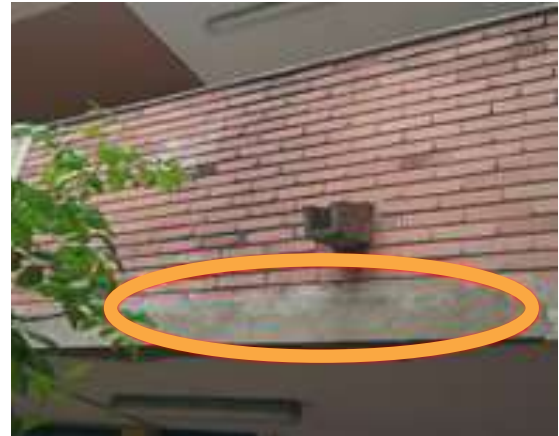
Ilustración 64. Bloque 5
Fuente. Equipo de diagnóstico

En estos bloques se presenta la pérdida de propiedades en las alfajas, puestas en los distintos sectores como en escaleras terminado, ventanales y demás de los bloques en mención, presentan desprendimientos fracturas y sobrepuestos. Alertando así el mantenimiento de estos elementos de forma inmediata para evitar así accidentes al personal en formación, docentes y visitantes.

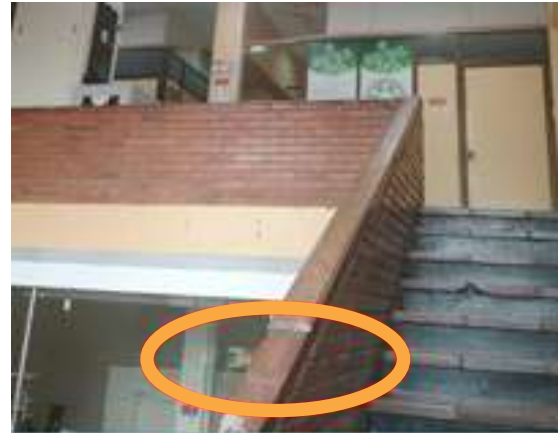
Ilustración 80. Bloque 9
Fuente. Equipo de diagnóstico

Tal como se presenta en la (Ilustración 80) se observa el deterioro de los elementos de esta estructura, notando fisuras aparentemente por excesos de carga, posiblemente en el cambio de uso de espacios de este bloque. Las placas de entrepiso presentan fisuras y cambio de nivel, por posible falla de las viguetas que la conforman.

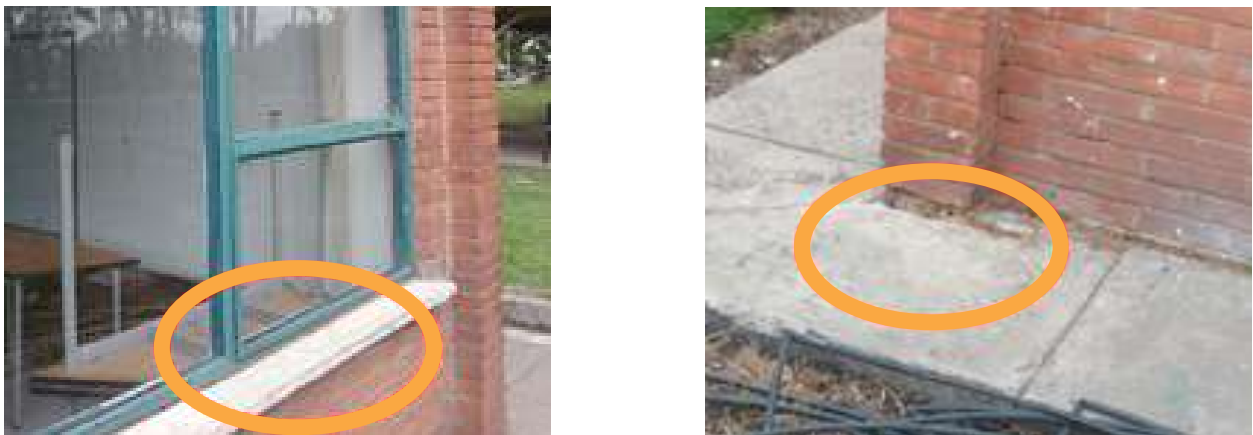
Ilustración 83. Bloque 32
Fuente. Equipo de diagnóstico

En la parte exterior de las estructuras tal como se evidencia en la (Ilustración 83), los andenes perimetrales a la estructura presentan fisuras por asentamientos diferenciales, las alfajías están fisuradas y en algunos sectores los bloques ya presentan desprendimientos.

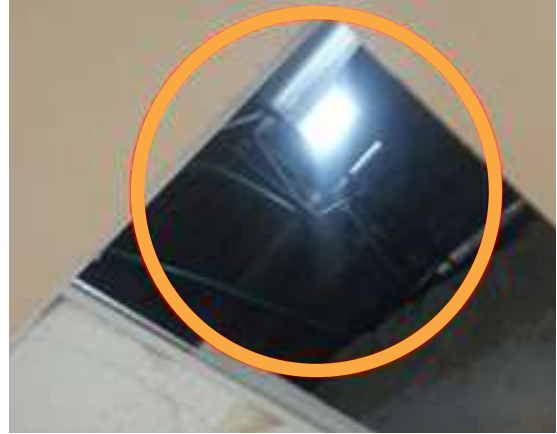
Ilustración 84. Bloque 32
Fuente. Equipo de diagnóstico

La estructura de cubierta compuesta por cercha y correas presenta fracturas, humedad y oxidación, soportando el tejado de asbesto cemento que también evidencia deterioro. También se pudo observar que en algunos lados fueron instaladas trabas en listones de madera para ayuda de refuerzo de la estructura de cubierta.

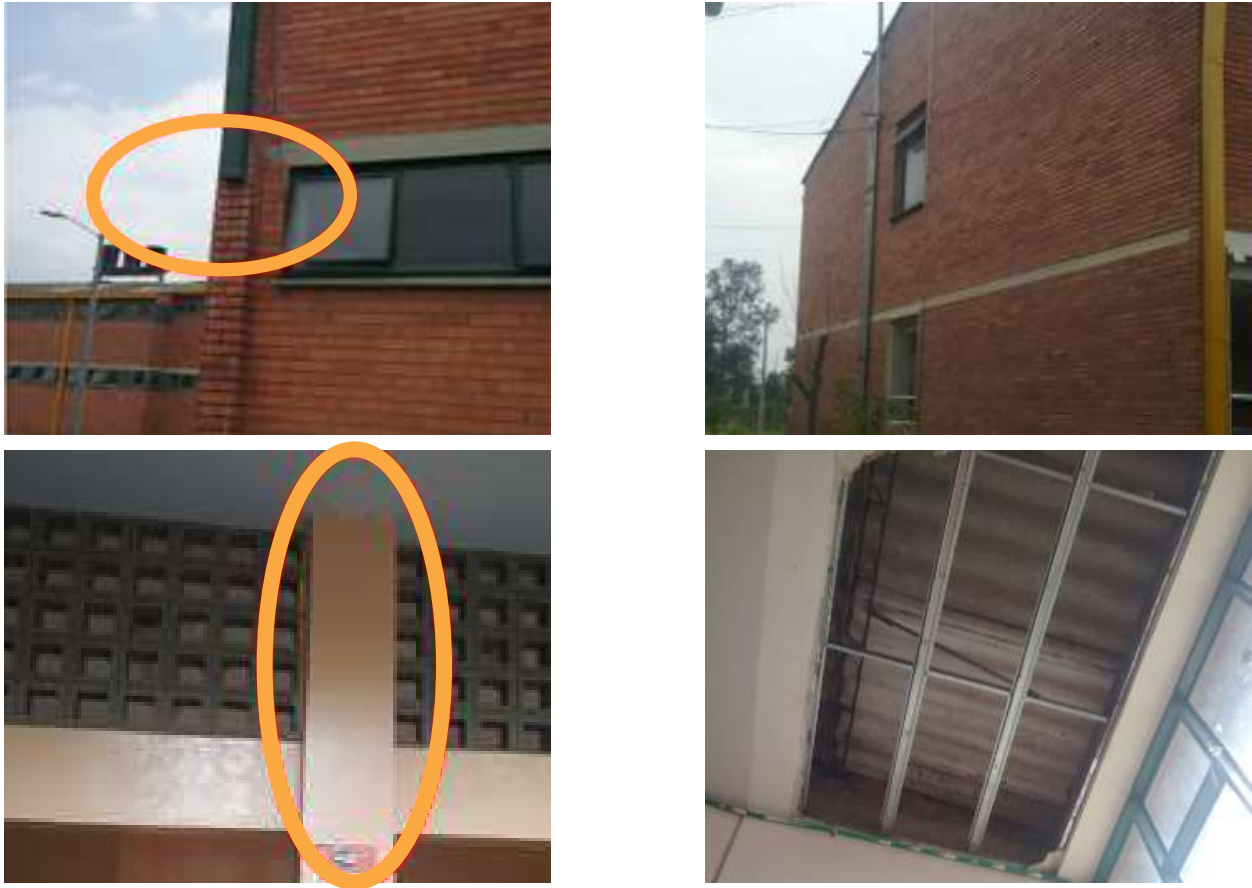
Ilustración 85. Elementos no E Bloque 19
Fuente. Equipo de diagnóstico

En el bloque 19 se presenta una ampliación, se requirió como colgadero de ropas; ya que en este bloque encontramos el dormitorio de los hombres, por otro lado en la (Ilustración 85), se muestran fracturas en elementos de vigas, columnas y muros que conforman la estructura, la repetición de la conformación de columna corta y fractura de falso techo en algunos sectores de los bloques.

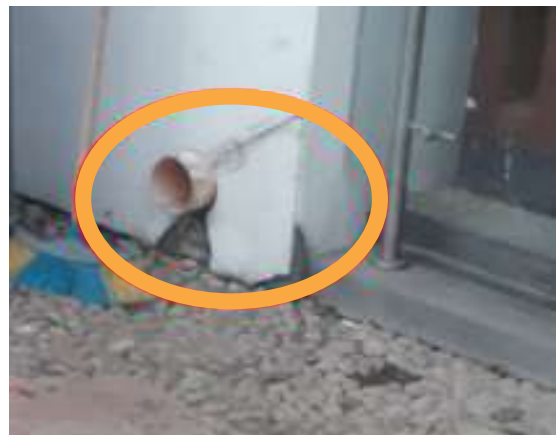
Como se comentó anteriormente se realizó un cerramiento en drywall en este bloque, Tal como se presenta en la (Ilustración 92); en la inspección realizada se evidencia la falla en paneles que cierran el bloque 12 de drywall, presenta humedad t desprendimiento en algunos puntos.

- Se evidencian signos de humedad en la fachada principal, lo cual deteriora la calidad del material constructivo debido a la exposición del drywall, consecuencia de la filtración de agua por la falta de mantenimiento de andenes perimetrales y dilatación de elementos.
- Se recomienda quitar el recubrimiento a la estructura en drywall, pues presenta signos de deterioro y afectación en cuanto a aspectos ambientales y de salubridad por la función del bloque.
- Se recomienda mantenimiento a la estructura en madera que esta alterna al bloque en mención.
- Se recomienda realizar el respectivo reforzamiento en la estructura. Enfocado en la cubierta.

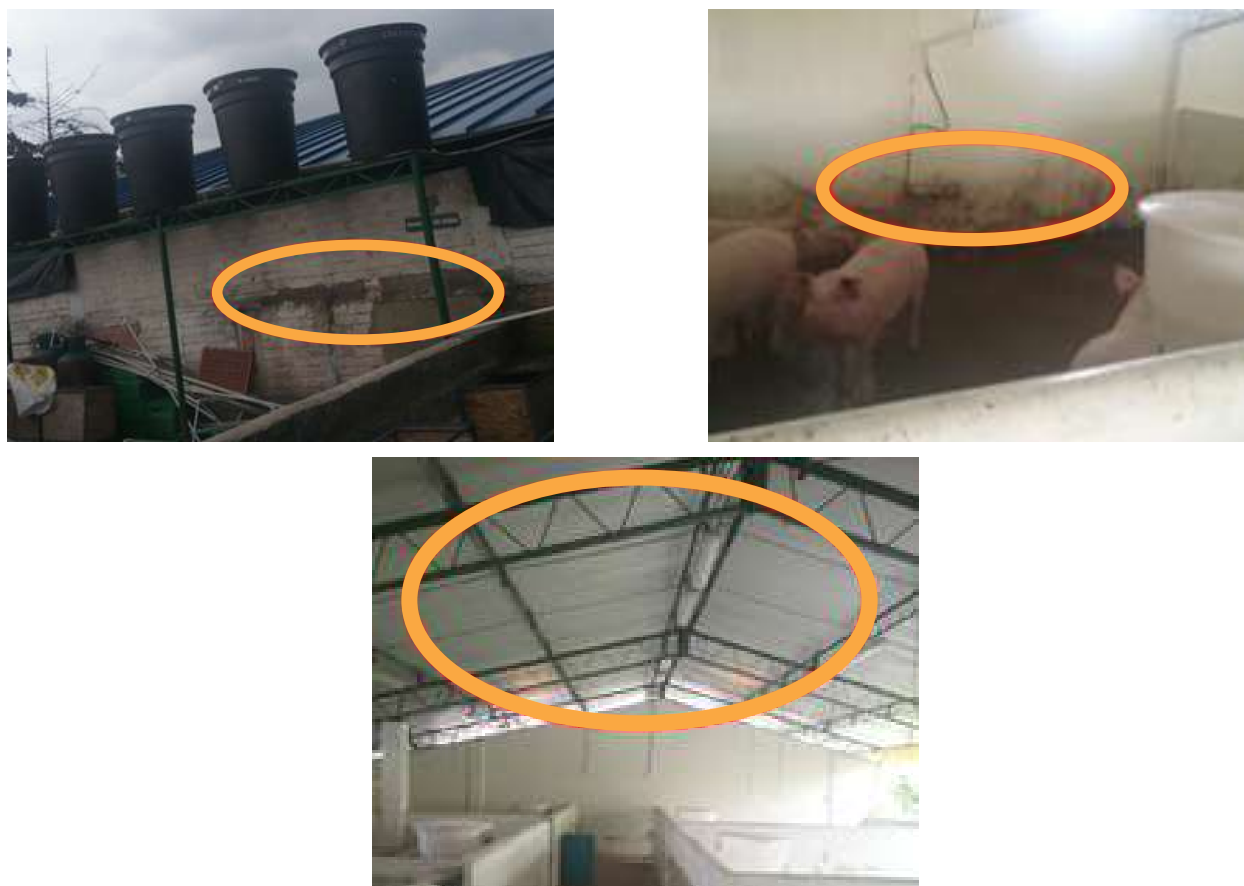
Ilustración 111. Bloque 16
Fuente. Equipo de diagnóstico

Se observa intervenciones en muros, aparente mente por fallas en estos elementos, y adecuaciones de espacios para bodegas alternas al bloque 16, tal como se muestra en la (Ilustración 111); por otra parte en el espacio interno en las cocheras se presenta humedad, por aparentemente falta de mantenimiento de estos espacios.

- La estructura no cuenta con sistema contra incendios, por lo tanto no cumple con lo estipulado en el título J de la NSR-10.
- Se recomienda un mantenimiento a los muros de la estructura ya que presentan deterioro y fisuras por el ambiente húmedo.
- La estructura cuenta con un refuerzo liso en los elementos estructurales como columna y viga, lo cual lo hace no cumplir con la norma vigente NSR-10 título C.
- Se recomienda una intervención a los andenes perimetrales de la estructura, ya que como se mostró en las (Ilustración) sufrieron un fallo por asentamiento diferencia.
- Se recomienda replantear la estructura ya que por estudio de costo beneficio es más viable construir una nueva edificación que realizar un reforzamiento a la existente

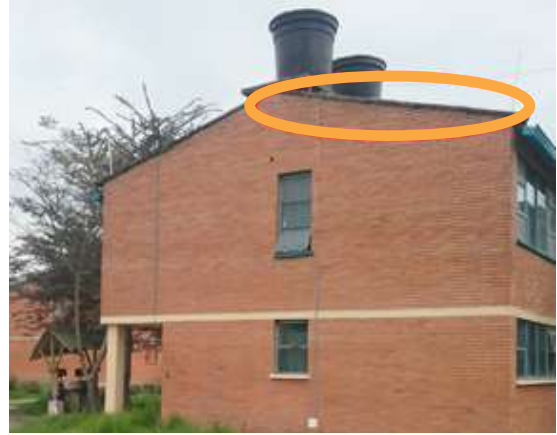
Ilustración 119. Bloque 20
Fuente. Equipo de diagnóstico

Las alfájas del bloque en mención presentan un deterioro notable, pues en la inspección visual se alcanza a observar fisuras, y partes sueltas tal como se muestra en la (Ilustración 118)

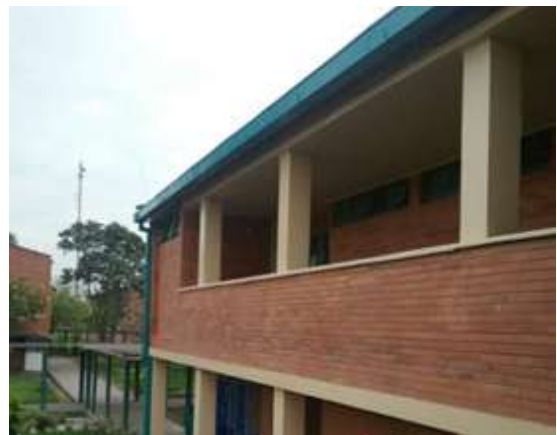
Ilustración 120. Bloque 20
Fuente. Equipo de diagnóstico

Este bloque cuenta con una estructura de cubierta compuesta por teja de asbesto cemento, con cerchas y correas metálicas de alma llena o celosía, se alcanza a evidenciar deterioro en las tejas de la estructura.

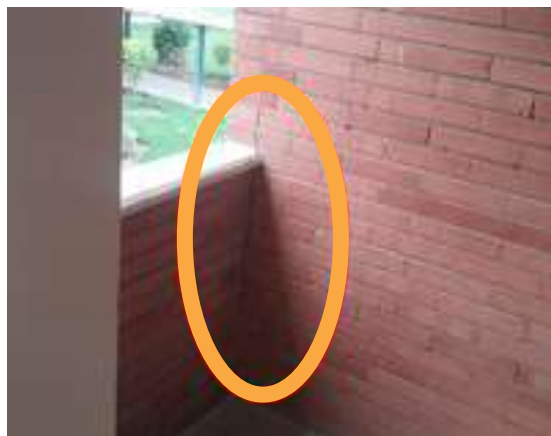
Ilustración 121. Bloque 20
Fuente. Equipo de diagnóstico

En el segundo piso los muros de antepecho o muros tipo diafragma presenta una fisura por aparentemente mucha flexibilidad en este elemento, o simplemente falla en la dilatación de elementos, se recomienda una supervisión y monitoreo a este elemento no estructural que puede acarrear accidentes al personal que habita tal bloque.

- La estructura no cuenta con sistema contra incendios, por lo tanto no cumple con lo estipulado en el título J de la NSR-10.
- Se recomienda un mantenimiento a los muros de la estructura ya que presentan deterioro y fisuras por el ambiente húmedo.

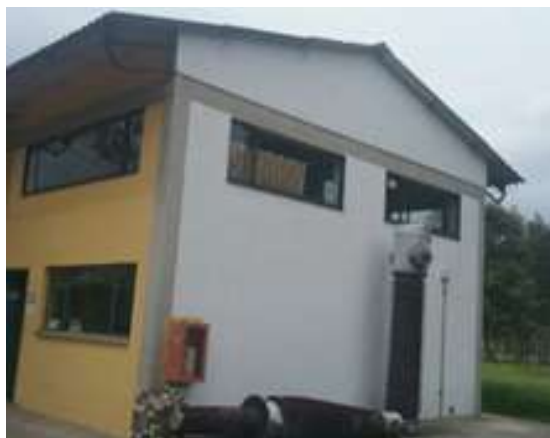
Ilustración 169. Bloque 36
Fuente. Equipo de diagnóstico

Los elementos de cercha de la estructura de cubierta, presentan signos de oxidación de gran importancia.

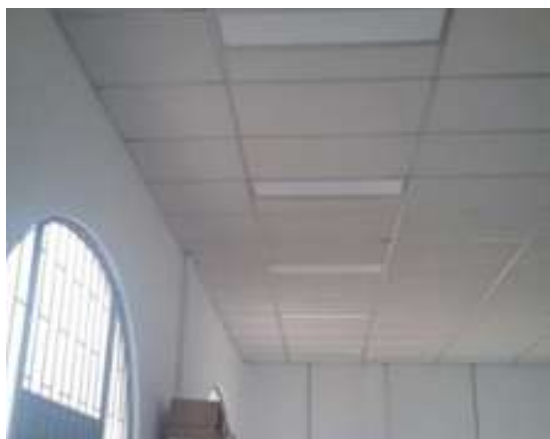
Ilustración 170. Bloque 36
Fuente. Equipo de diagnóstico

La estructura cuenta con un falso techo en buen estado sin algunos elementos, las tejas de asbesto cemento de la estructura presentan signos de deterioro.

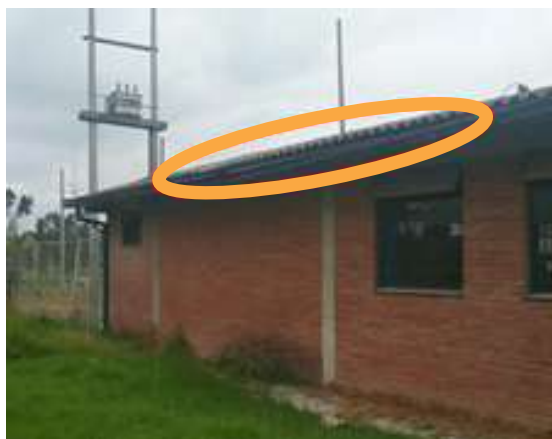
Ilustración 181. Bloque 39
Fuente. Equipo de diagnóstico

Los elementos de cercha y canaleta de la estructura de cubierta, presentan pandeo por desgaste de los elementos y signos de oxidación de gran importancia.

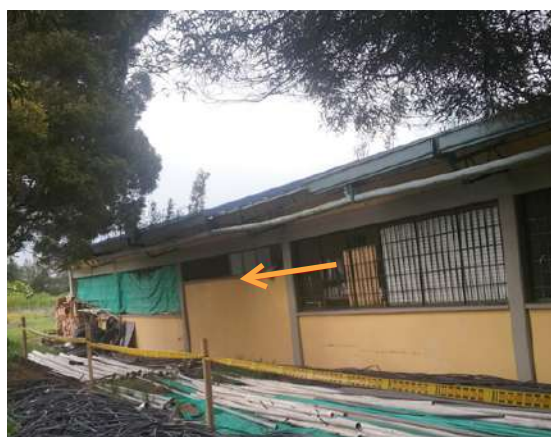
Ilustración 208. Bloque 48
Fuente. Equipo de diagnóstico

Tal como se muestra en la (Ilustración 208), en los andenes perimetrales se evidencia presencia de asentamiento diferencial, en el costado sur oriente de la estructura ya se ve un asentamiento de diferencial de la estructura con riesgo de colapso, por falta de amarre en el pórtico y por posible falla en cimientos.

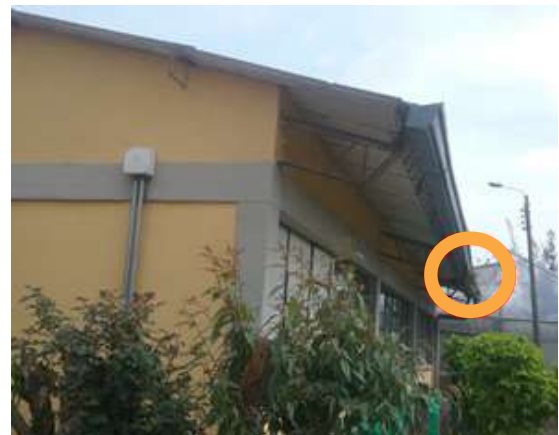
Ilustración 217. Bloque 51
Fuente. Equipo de diagnóstico

Los elementos de cercha de la estructura de cubierta, presentan signos de oxidación, las tejas de asbesto ya tiene un deterioro notable tal como se observan a continuación el los bloques tipo, las canaletas les hace falta mantenimiento ya que presenta capa natural como maleza.

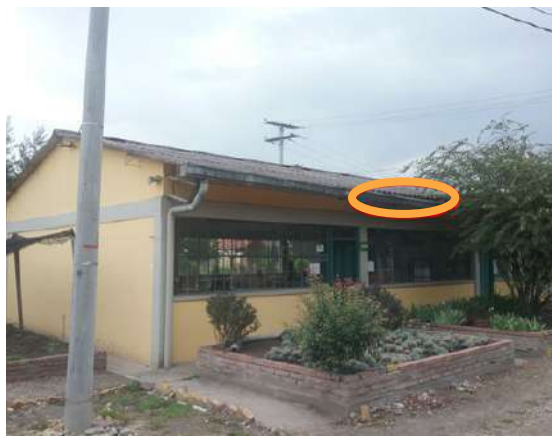
Ilustración 218. Bloque 52
Fuente. Equipo de diagnóstico

Las estructuras cuentan con su cubierta en dos aguas, con canaletas que descargan a los andenes perimetrales, en algunas partes estos elementos presentan desprendimientos.

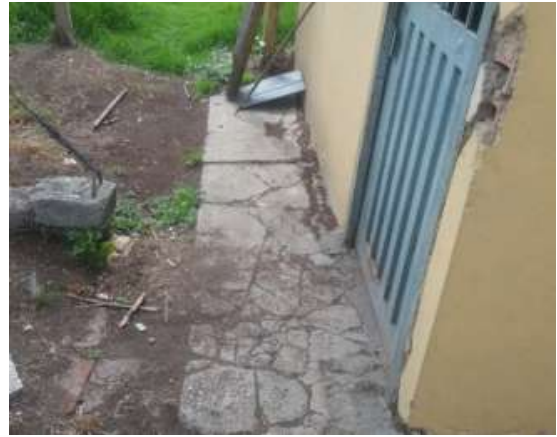
Ilustración 228. Bloque 56
Fuente. Equipo de diagnóstico

La placa de contrapiso presenta una fractura en su totalidad, este bloque en mampostería simple ya presenta desprendimiento de elementos tal como se evidencia en la (Ilustración 197), y en la parte inferior del muro que compone esta estructura ya se observan grietas resanadas.

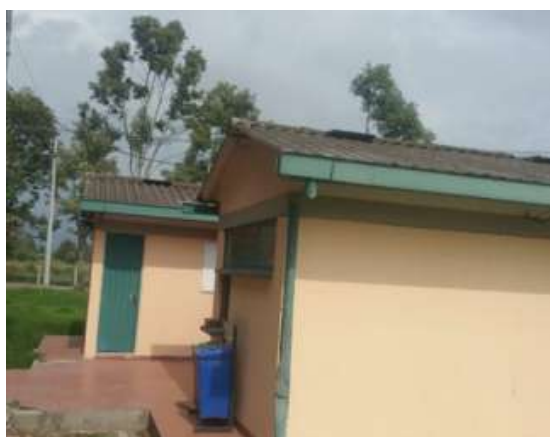
Ilustración 243. Bloque 61
Fuente. Equipo de diagnóstico

Cuenta con andenes perimetrales los cuales están en un estado aceptable, no obstante, presenta baldosas desprendidas ya que le falta mantenimiento de los mismos, en cuanto a la placa de contrapiso no ha presentado ningún tipo de fisura o abombamiento por lo cual se cree que cuenta con juntas de dilatación y separación adecuada entre ellas.
