DIAGNÓSTICO I N T E G R A L

MOSQUERA / Vol. 2

Centro No. 113

Centro de biotecnología agropecuaria

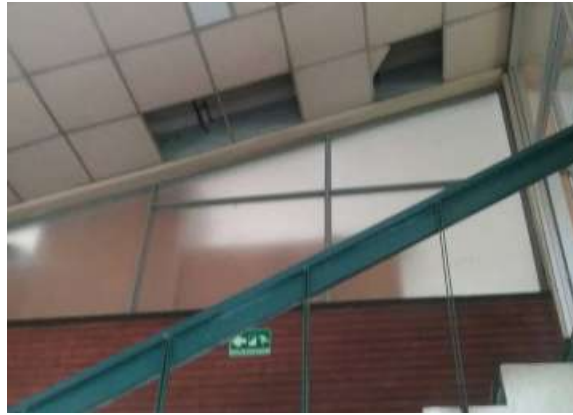
Ilustración 24. Espacio 3, bloque 8.
Fuente. Equipo de diagnóstico.

En la ilustración se evidencian los daños parciales que se encuentran en área de cielos rasos la materialidad de estos elementos son en lámina de icopor; se evidencian elementos faltantes o en mal estado que requieren mantenimiento y remplazo de la pieza.

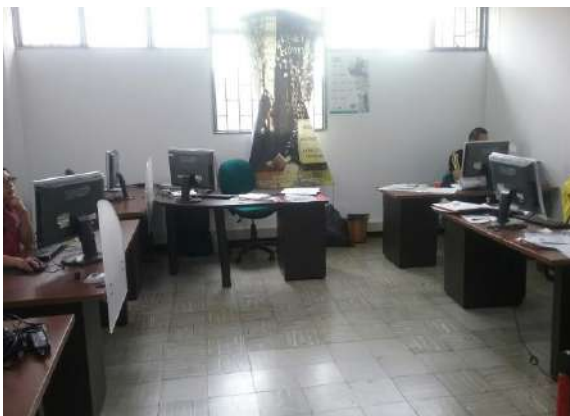
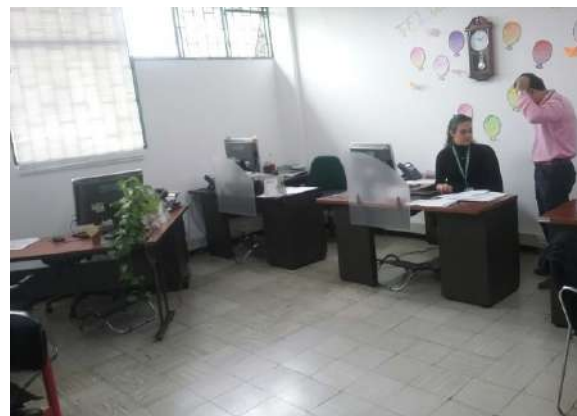
Ilustración 35. Espacios 14 y 15, bloque 9.
Fuente. Equipo de diagnóstico.

La materialidad de las zonas administrativas del segundo piso (14), (15), (22) y (23) presenta daños en áreas de piso y muros con daño sectorizado, la unión entre las baldosas de piso presenta dilataciones y se evidencian piezas sueltas, en cuanto a la espacialidad son ambientes que cuentan con puestos funcionales de trabajo y se encuentran definidas áreas de circulación al interior.

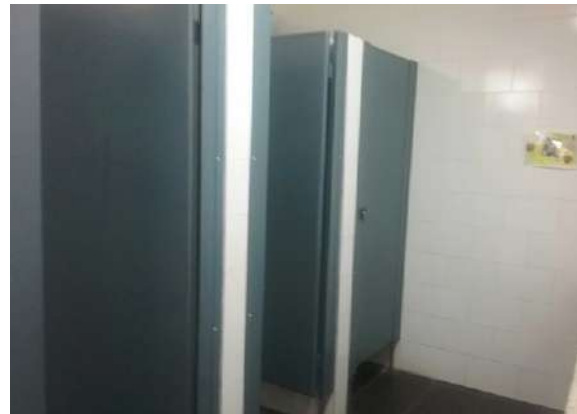
Ilustración 51. Espacio 13 y 14, bloque 11.
Fuente. Equipo de diagnóstico.

Los servicios generales de este bloque principalmente son baterías sanitarias que presentan daños parciales en varios de los criterios de evaluación como muros,

En estas áreas de baño se evidencia al interior gran cantidad de zancudos.

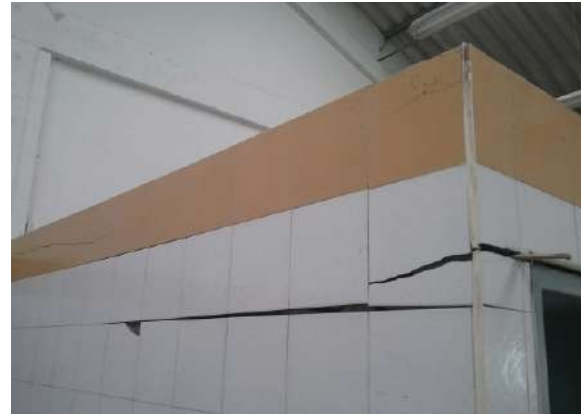
Ilustración 76. Espacios 1 y 2, bloque 13.
Fuente. Equipo de diagnóstico.

El espacio (1) procesamiento de cárnicos es un espacio amplio que evidencia problemas estructurales en la estructura correspondiente al espacio (2) que funciona de manera interna del primer espacio presenta grietas considerables en muros y parte de cielo raso como se referencia en la ilustración siguiente, en éste espacio se encuentra almacenamiento correspondiente a la unidad de cárnicos que desarrolla sus actividades

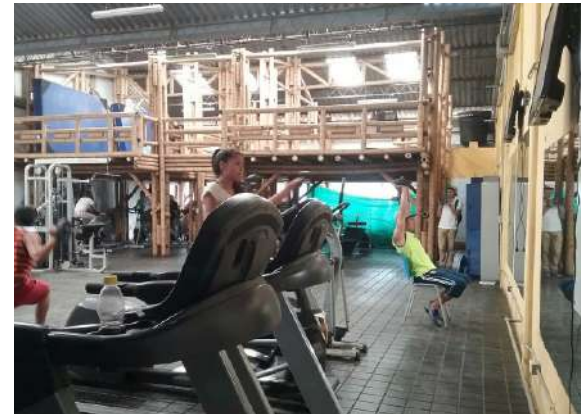
Ilustración 77. Espacio 17, bloque 13.
Fuente. Equipo de diagnóstico.

El gimnasio clasificado como área de apoyo, es de los espacios con mayor cantidad de área existente al interior de la edificación, este espacio presenta un elemento de piso en caucho que aminora los daños existentes en áreas de piso al contar con un elemento sobre el piso en concreto brinda unas condiciones óptimas al interior del espacio para las actividades que se desarrollan allí.

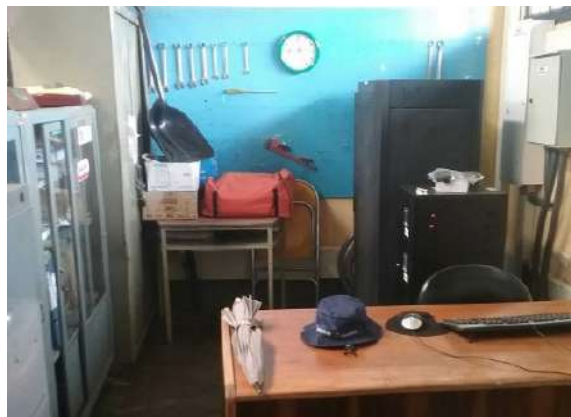
Ilustración 79. Espacio 13, bloque 13.
Fuente. Equipo de diagnóstico.

En el espacio (13) se encuentra la oficina de maquinaria, cuenta con un solo puesto de trabajo, la iluminación y la ventilación natural del espacio cumple con las condiciones normales, la materialidad si evidencia daño menor en muros y elementos de ventanería.

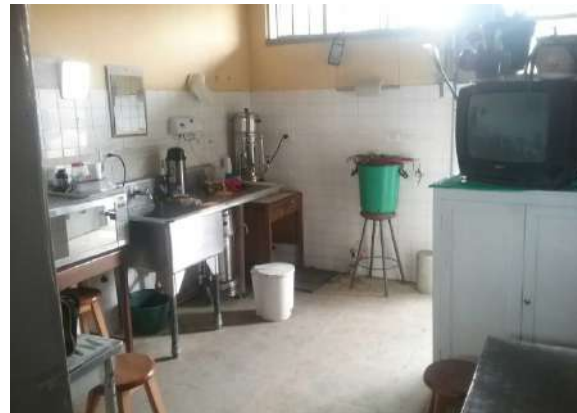
Ilustración 90. Espacio 3, bloque 14.
Fuente. Equipo de diagnóstico.

Se encuentra un espacio de cafetería que corresponde al espacio (3) la materialidad existente allí evidencia deterioro parcial en muros, la ventanería presenta corrosión

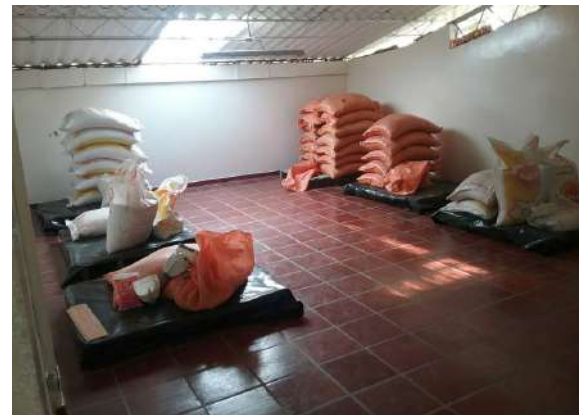
Ilustración 99. Espacios 2 y 3, bloque 15.
Fuente. Equipo de diagnóstico.

El espacio (2) corresponde a una zona de almacenamiento de la medicina veterinaria de la unidad que en su elemento de ventanería presenta daños considerables; el espacio (3) a la bodega de concentrados y elementos de uso constante dentro de la unidad, los dos espacios presentan buenas condiciones de materialidad como se referencia en la ilustración siguiente de cada uno de los espacios, el almacén cuenta con iluminación cenital, y circulaciones s definidas al interior para el desplazamiento de los insumos.

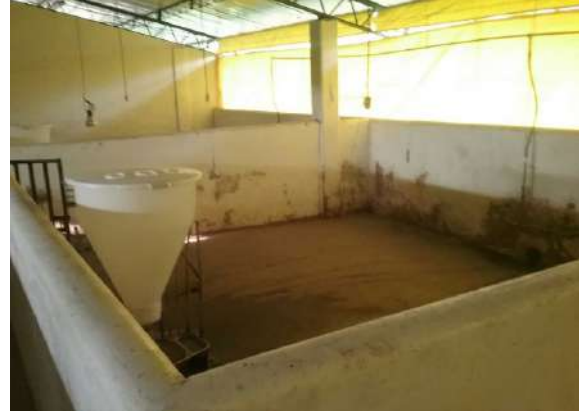
Ilustración 107. Espacios 6 y 7, bloque 16.
Fuente. Equipo de diagnóstico.

La materialidad actual del bloque según la evaluación es la indicada se evidencia daños de acabado de pintura en todos los antepechos que para las actividades que allí se desarrollan no comprenden riesgo y las actividades que allí se desarrollan no se ven afectadas ya que no comprometen la integridad de los habitantes del lugar.

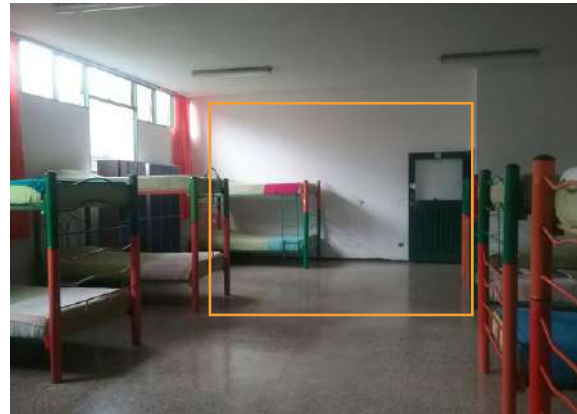
Ilustración 122. Espacios 1 y 6, bloque 19.
Fuente. Equipo de diagnóstico.

En este bloque se encuentran los dormitorios masculinos, de todo el centro, se encuentran salones amplios con capacidad aproximada de dieciséis (16) aprendices por dormitorio; se evidencian daños considerables en muros, como se enseña en la siguiente ilustración

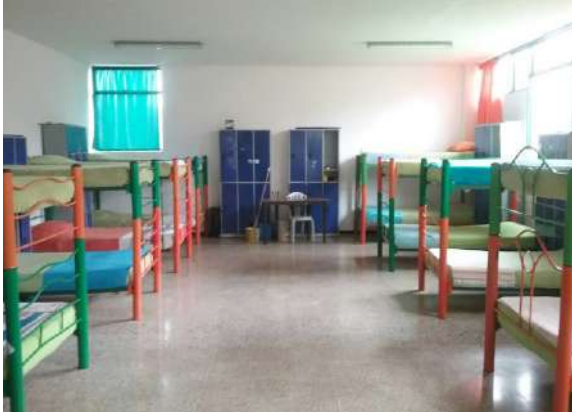
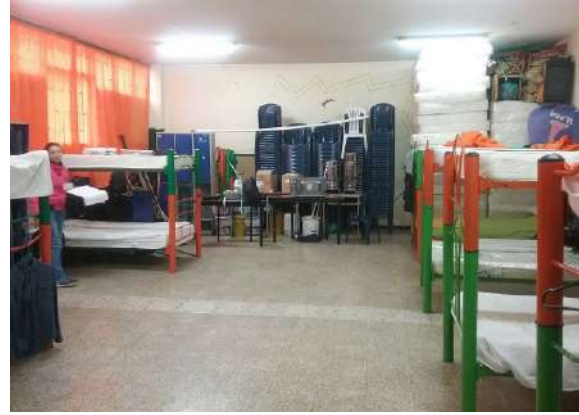
Ilustración 123. Espacios 6 y 1, bloque 19.
Fuente. Equipo de diagnóstico.

Los dormitorios en general presentan buen acabado en áreas de pisos y cielos rasos, la ventanería del edificio presenta daños menores por corrosión en algunos elementos la iluminación al interior es la adecuada al igual que la ventilación y se encuentran definidas zonas de circulación transitables al interior de cada uno de los dormitorios.

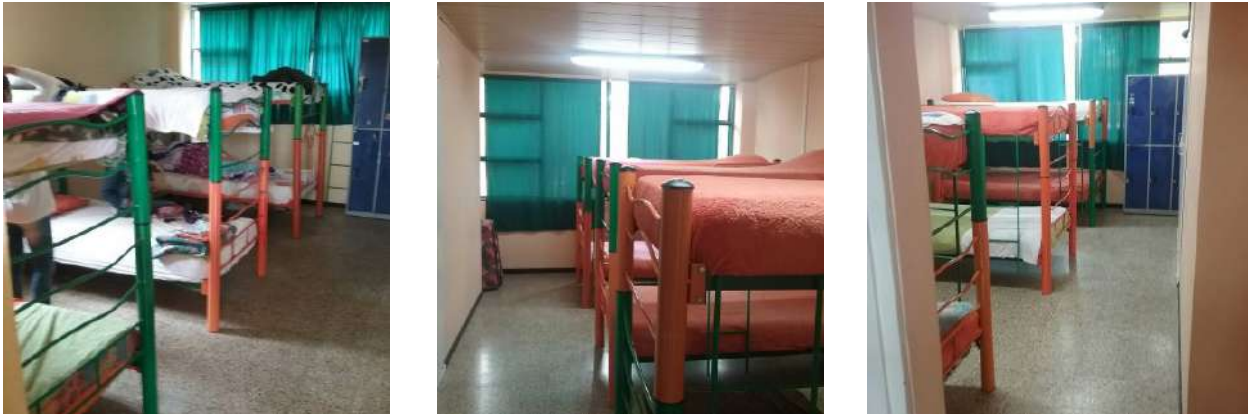
Ilustración 131. Dormitorios femeninos, bloque 20.
Fuente. Equipo de diagnóstico.

En el bloque se encuentran los dormitorios femeninos de todo el centro cada espacio cuenta con capacidad aproximada para seis (6) aprendices, cada dormitorio cuenta con su batería sanitaria todos los espacios de dormitorios incluidos en la evaluación evidencian buenas condiciones en sus acabados como se referencia en la siguiente ilustración.

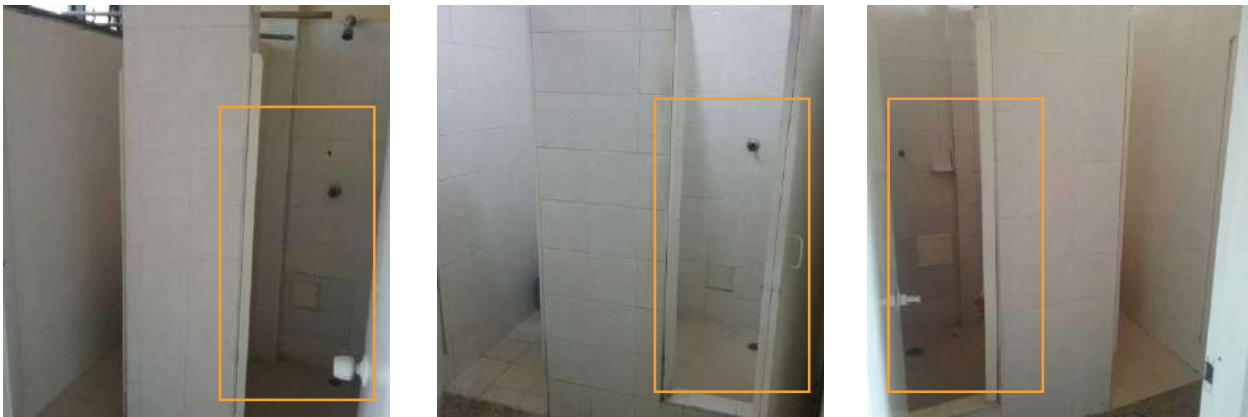
Ilustración 132. Baterías sanitarias dormitorios, bloque 20.
Fuente. Equipo de diagnóstico.

Las baterías sanitarias no presentan las mismas condiciones de los espacios de dormitorio, la gran mayoría de estas zonas húmedas presentan daños sectorizados en muros, pisos y en los aparatos que prestan servicio al interior, las perillas de apertura en duchas son inexistentes, y dificultan la funcionalidad normal de la ducha.

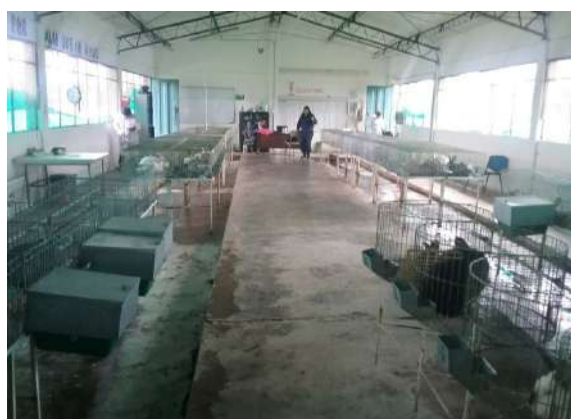
Ilustración 140. Espacio 1, bloque 21.
Fuente. Equipo de diagnóstico.

En este criterio de la evaluación se evidencian daños menores en acabado de muros, y elementos de ventanería; las puertas de todo el bloque presentan daños considerables, y algunas requieren cambio, por los demás los pisos presentan materialidad en concreto pulido en condiciones de estado normal.

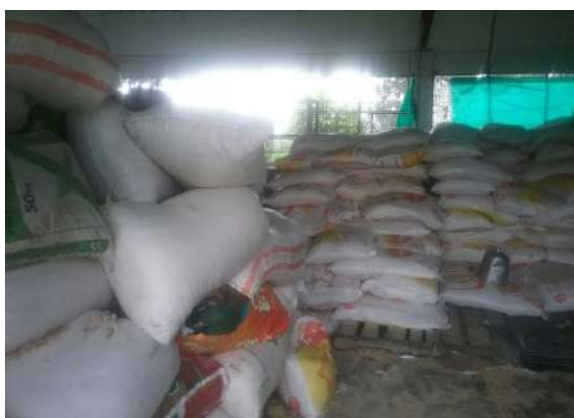
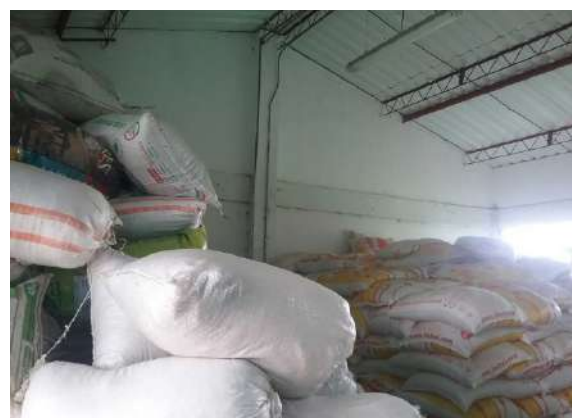
Ilustración 152. Espacio 1, bloque 24.
Fuente. Equipo de diagnóstico.

La bodega de la unidad de avicultura, existente en este bloque, presenta condiciones adecuadas de materialidad con respecto a su uso; al igual que el edificio anterior se evidencia que la cubierta fue remplazada por lo que no presenta daño en su área, los elementos de ventanería presentan daño menor por corrosión.

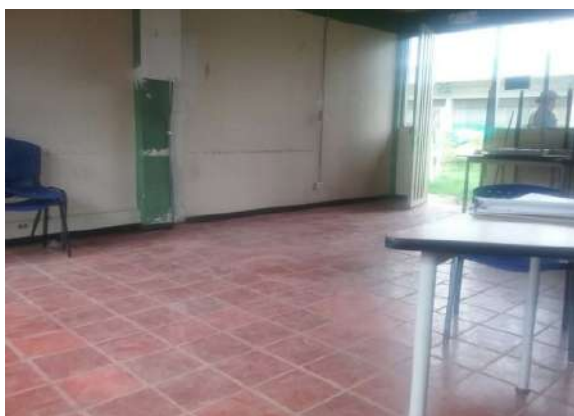
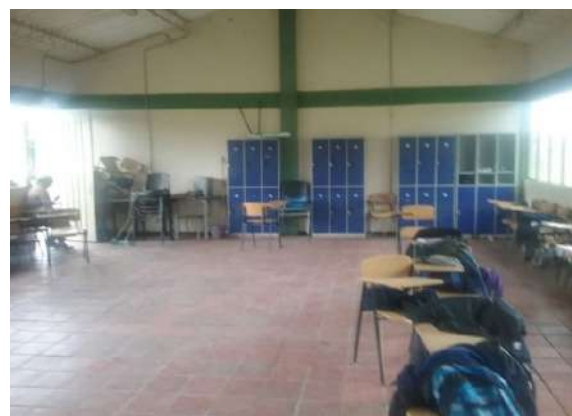
Ilustración 158. Espacios 1 y 3, bloque 25.
Fuente. Equipo de diagnóstico.

La materialidad para cada uno de los tres ambientes evidencia daños considerables sobre áreas de piso que comprometen el material, los muros del bloque presentan daño menor debido a desprendimiento del material de pintura, y los elementos de ventanería existentes también presentan deterioro debido a la corrosión existente en estas estructuras.

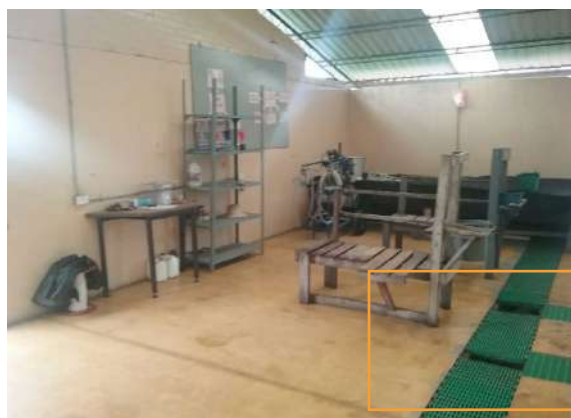
Ilustración 174. Espacio 2, bloque 29.
Fuente. Equipo de diagnóstico.

La materialidad del bloque presenta daño menor en acabado de muros con daño menor; las ventanas presenta el marco pero no se encuentran elementos de vidrio en lugar de ello cuenta con elementos plásticos que no corresponde a las condiciones para una ventana, debido se evidencian valores de cero (0), los cielos rasos y las puertas presentan daño menor sectorizado que requiere mantenimiento.

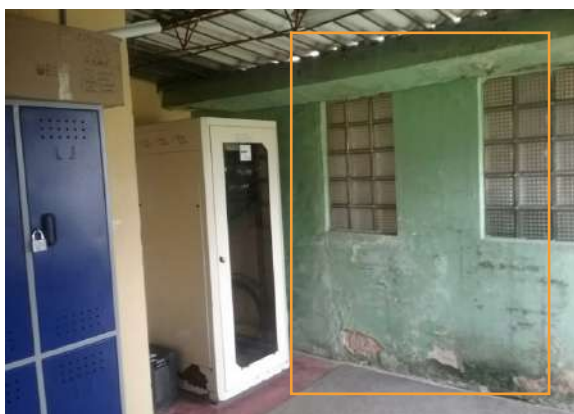
Ilustración 185. Espacios 16 y 13, bloque 30.
Fuente. Equipo de diagnóstico.

Se encuentran muros con deterioro significativo como los que presenta el espacio (16) y en los depósitos posteriores del bloque que corresponden a los espacios (12) y (13) se evidencian daños considerables en sus muros estructurales que evidencian fisuras.

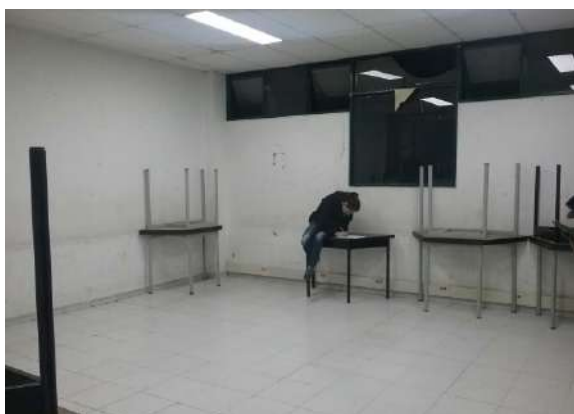
Ilustración 197. Espacio 5 y 11, bloque 32.
Fuente. Equipo de diagnóstico.

La materialidad de los ambientes de formación evidencia daños en gran parte de los muros de la mayoría de los ambientes evaluados; al igual que la ventanería existente que presenta daño por corrosión, los pisos presentan daño por uso y se evidencia que los pisos han sido reparados en varias oportunidades encontrando material mixto en su área.

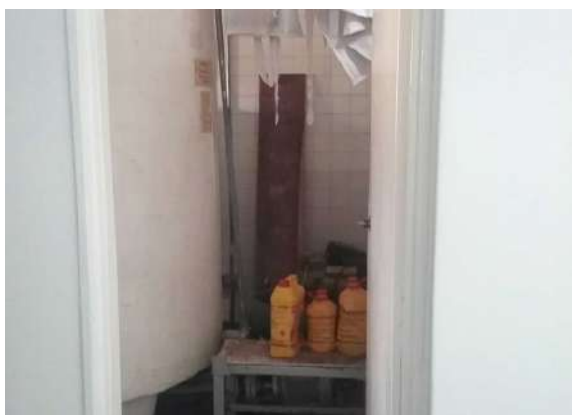
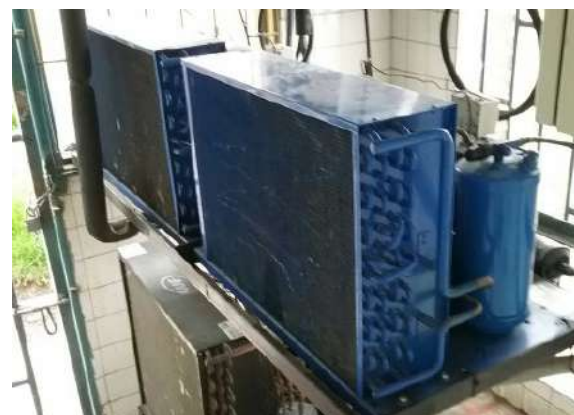
Ilustración 209. Espacios 12 y 14, bloque 33.
Fuente. Equipo de diagnóstico.

Los servicios generales de este edificio cuentan con una zona de caldera en el espacio (12) con daños menores en pisos pero para su uso no generan riesgo, también se encuentra un espacio (14) referente al control de refrigeración de los cuartos fríos existentes en la zona de producción
