DIAGNÓSTICO I N T E G R A L

MOSQUERA Vol. 3

Centro de biotecnología agropecuaria

SERVICIO NACIONAL DE APRENDIZAJE - SENA

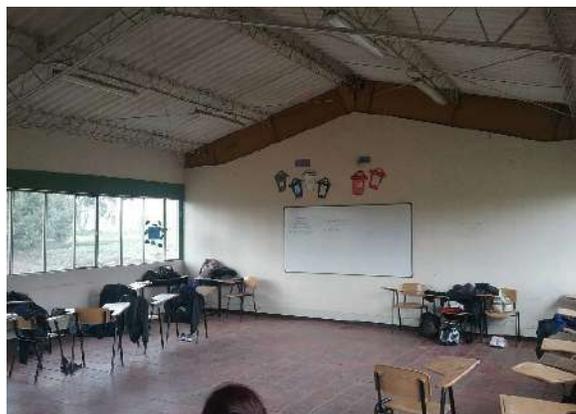
No cuenta con iluminación de emergencia ni evacuación incumpliendo el CAPITULO 4 SECCIÓN 470.2 ALUMBRADO DE EMERGENCIA de la norma “RETILAP”

Ilustración 126. Iluminación T12 aula
Fuente: Equipo Diagnostico

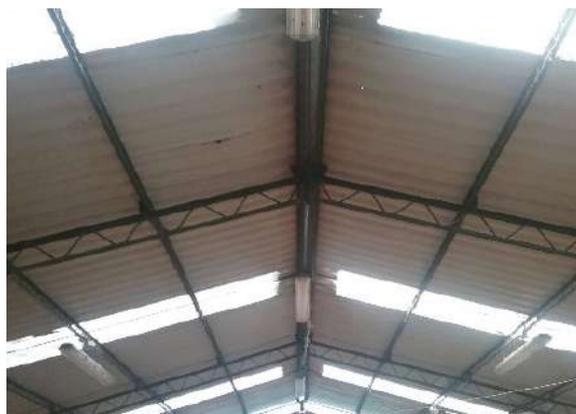
El bloque cuenta con luminarias T12, las salidas de iluminación son las suficientes, pero debe determinarse con un estudio técnico profesional la migración a nuevas fuentes como led y cumpliendo los niveles de iluminación exigidos por el Reglamento Técnico de Iluminación y Alumbrado Público “RETILAP”. Según el CAPITULO 4, la TABLA 410.1 NIVELES DE ILUMINACIÓN O ILUMINANCIAS Y DISTRIBUCIÓN DE LUMINANCIAS. En este momento dichos niveles no son cumplidos.

Ilustración 129. Iluminación T12 ordeño
Fuente: Equipo Diagnostico

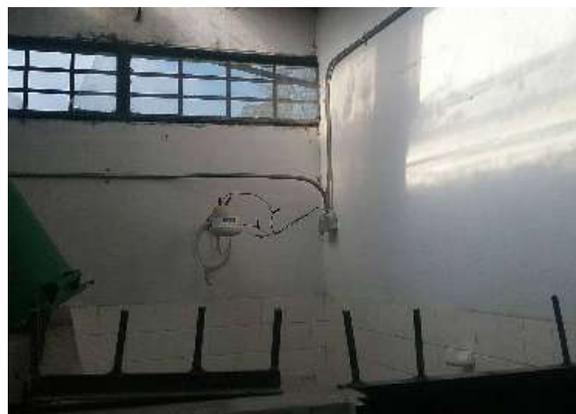
La tubería EMT expuesta no está marcada con franjas color naranja incumpliendo la SECCIÓN 300 ARTICULO 330.24 IDENTIFICACIÓN DE TUBOS CONDUIT Y TUBERÍAS ELÉCTRICAS, hay cables a la vista generando riesgo eléctrico

Ilustración 222. Cables a la vista baño
Fuente: Equipo Diagnostico

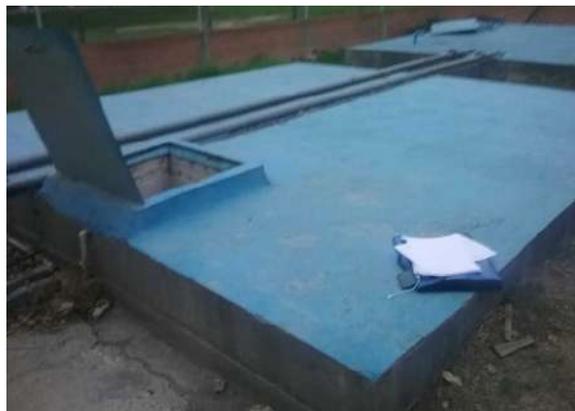
Dos tanques en concreto de 216 m³ de capacidad en buen estado, para solventar las necesidades de algunos bloques. Presenta fallas en los flotadores de llenado.

Ilustración 255. Tanque de almacenamiento Bloque 7
Fuente: Equipo de diagnóstico

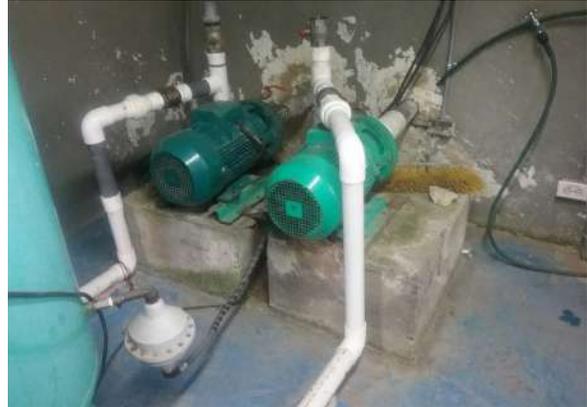
Sistema de presión con 2 bombas de 9 HP y tanque hidroacomulador en buen estado. Algunos accesorios se encuentran en mal estado.

Ilustración 256. Sistema de presión
Fuente: Equipo de diagnóstico

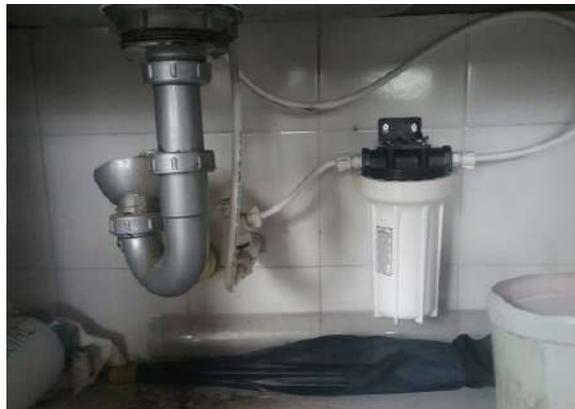
Las salidas sanitarias de los aparatos instalados se encuentran incrustadas en la placa de contra piso y muros, presentan problema por conexiones deficientes.

Ilustración 263. Desagües con conexiones deficientes
Fuente: Equipo de diagnóstico

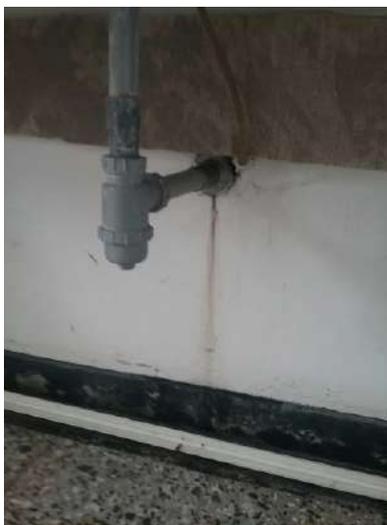
Las salidas sanitarias de los aparatos instalados en el baño se encuentran incrustadas en la placa de contra piso y muros, presentan problemas por conexiones deficientes.

Ilustración 271. Desagües de baños Bloque 9
Fuente: Equipo de diagnóstico

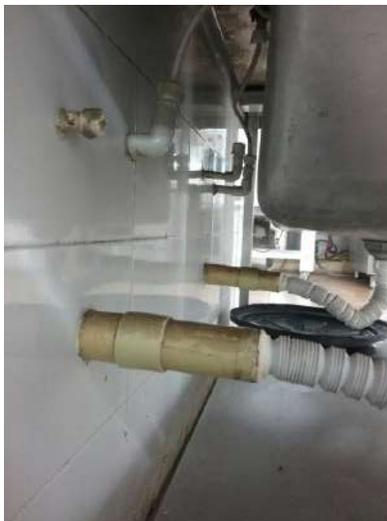
Las salidas sanitarias de los aparatos instalados en el baño se encuentran incrustadas en la placa de contra piso, y paredes. Las conexiones de las pocetas no son adecuadas.

Ilustración 287. Conexiones de sifones deficientes.
Fuente: Equipo de diagnóstico

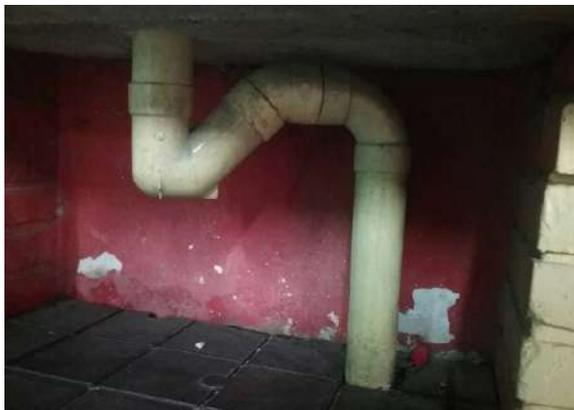
Las salidas sanitarias de los aparatos instalados en el baño se encuentran incrustadas en la placa de contra piso, y paredes. Las conexiones de las pocetas no son adecuadas.

Ilustración 292. Conexiones de sifones deficientes.
Fuente: Equipo de diagnóstico

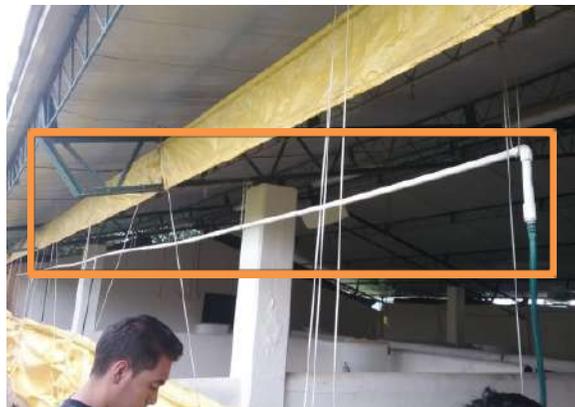
La red principal del bloque es de tubería PVCP de ½” de diámetro, en algunos espacios no se encuentra incrustada en muros, se encuentra elevada y los soportes de amarre se encuentran en mal estado, no se encontraron válvulas de control por espacio en caso de una reparación es necesario cerrar la válvula principal más cercana al bloque. No se detectaron problemas de fugas o daños en la tubería.

Ilustración 298. Red hidráulica expuesta Bloque 15
Fuente: Equipo de diagnóstico

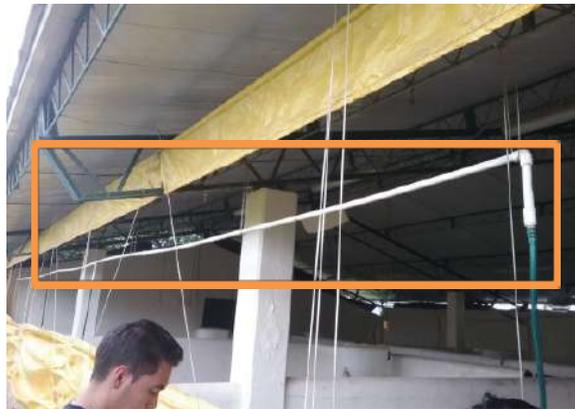
La red principal del bloque es de tubería PVCP de ½” de diámetro, en algunos espacios no se encuentra incrustada en muros, se encuentra elevada y los soportes de amarre se encuentran en mal estado, no se encontraron válvulas de control por espacio en caso de una reparación es necesario cerrar la válvula principal más cercana al bloque. No se detectaron problemas de fugas o daños en la tubería.

Ilustración 303. Red hidráulica expuesta Bloque 15
Fuente: Equipo de diagnóstico

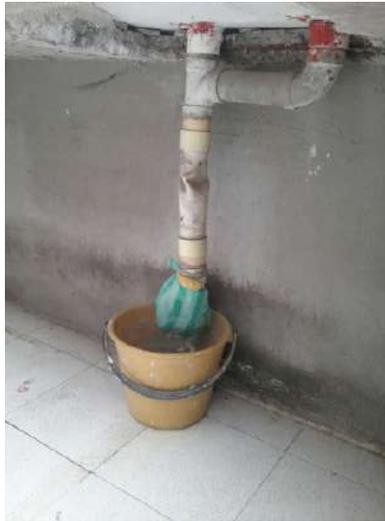
Las salidas sanitarias de los aparatos instalados en el baño se encuentran incrustadas en la placa de contra piso y muros, presentan problema por insuficiencia, se encuentran tapados y las conexiones de los aparatos son deficientes.

Ilustración 318. Desagües de aparatos en mal estado
Fuente: Equipo de diagnóstico

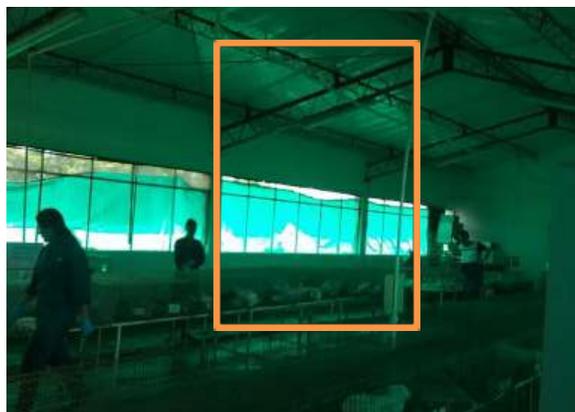
La red principal del bloque es de tubería PVC-P de 1/2" de diámetro, en algunos espacios no se encuentra incrustada en muros, se encuentra elevada y los soportes de amarre se encuentran en mal estado, no se encontraron válvulas de control por espacio en caso de una reparación es necesario cerrar la válvula principal más cercana al bloque. No se detectaron problemas de fugas o daños en la tubería.

Ilustración 328. Red hidráulica expuesta Bloque 21
Fuente: Equipo de diagnóstico

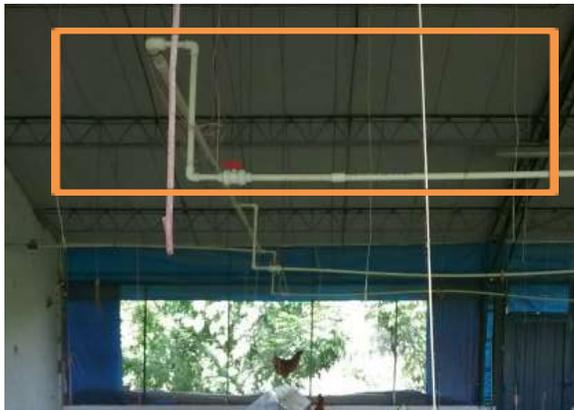
La red principal del bloque es de tubería PVCP de ½" de diámetro, en algunos espacios no se encuentra incrustada en muros, se encuentra elevada y los soportes de amarre se encuentran en mal estado, no se encontraron válvulas de control por espacio en caso de una reparación es necesario cerrar la válvula principal más cercana al bloque. No se detectaron problemas de fugas o daños en la tubería.

Ilustración 332. Red hidráulica expuesta Bloque 22
Fuente: Equipo de diagnóstico

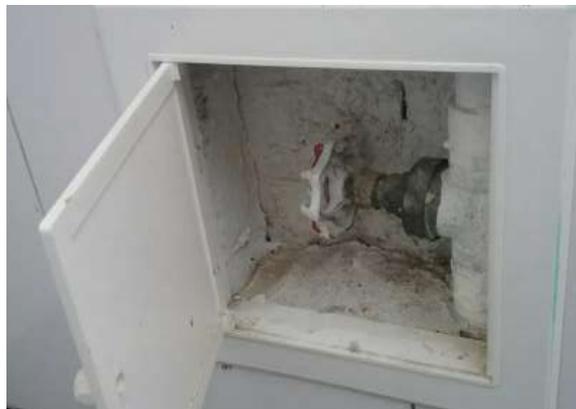
La red principal del bloque es de tubería PVCP de ½" de diámetro, se encuentra incrustada en muros y placas, no se encontraron válvulas de control en todos los espacio y las existentes se encuentran en mal estado, en caso de una reparación es necesario cerrar la válvula principal del centro. No se detectaron problemas de fugas o daños en la tubería.

Ilustración 350. Válvula de control Bloque 31
Fuente: Equipo de diagnóstico
