DIAGNÓSTICO I N T E G R A L

LA SALADA / Vol. 1

Centro de los recursos renovables naturales La Salada

SERVICIO NACIONAL DE APRENDIZAJE - SENA

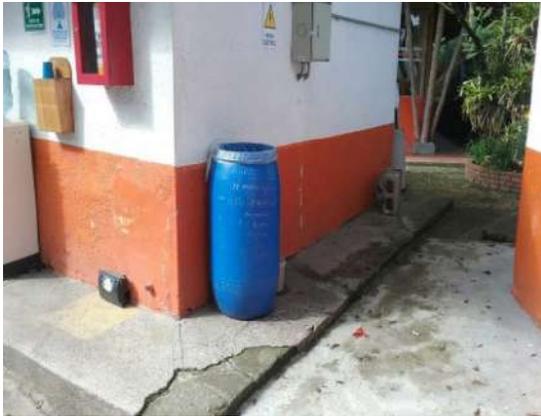
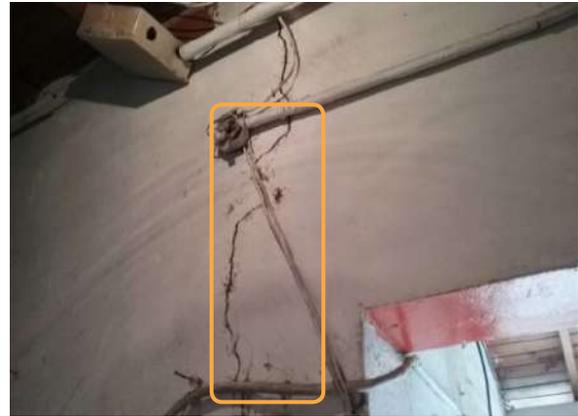
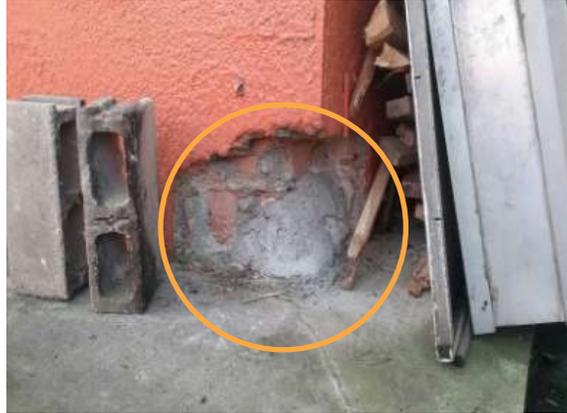
Ilustración 43. Bloque 1.
Fuente. Equipo de Diagnóstico.

Se encuentra sobre un terreno plano, la estructura cuenta es de un piso, constituida por un sistema estructural de Muros de carga en ladrillo tolete de arcilla, sin ningún elemento de refuerzo, en muy malas condiciones, con presencia de agrietamientos, asentamientos y abombamiento en placa, cuenta con una cubierta de entramados artesanales de madera y teja de barro

- De acuerdo a que el bloque está ubicado dentro de una zona de amenaza sísmica alta Se recomienda se recomienda replantear el sistema estructural de resistencia sísmica ya que el sistema estructural es muy vulnerable ante un sismo y presenta gran cantidad de grietas.

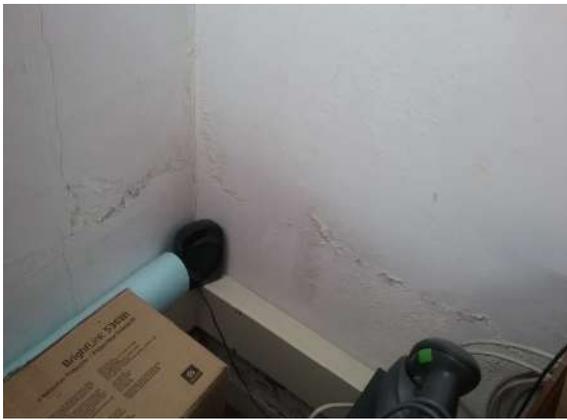
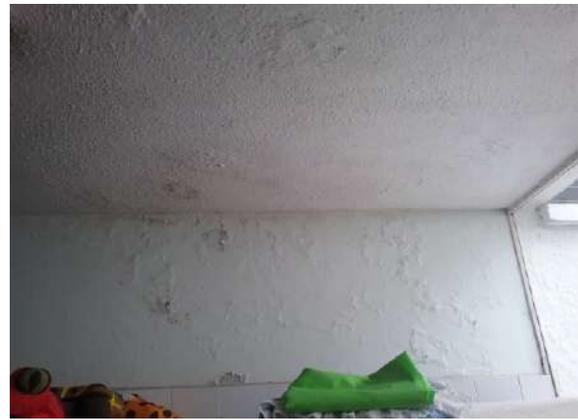
Las lluvias que allí se generan son constantes, debido a esto, el suelo acumula agua, lo que hace que la cimentación y los muros en contacto con el suelo, estén expuestos permanentemente, a efectos de humedad. Los materiales de la cimentación y de los muros, por su naturaleza porosa, por momentos absorbe y por momentos evapora el agua, haciendo que la variación en el contenido de humedad, someta a los materiales expansiones y contracciones generando en ellos hinchamientos.

Ilustración 51. Fisuras y humedad bloque 5
Fuente. Equipo de Diagnóstico

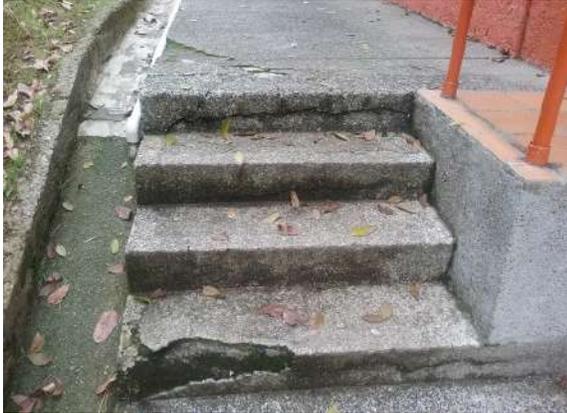
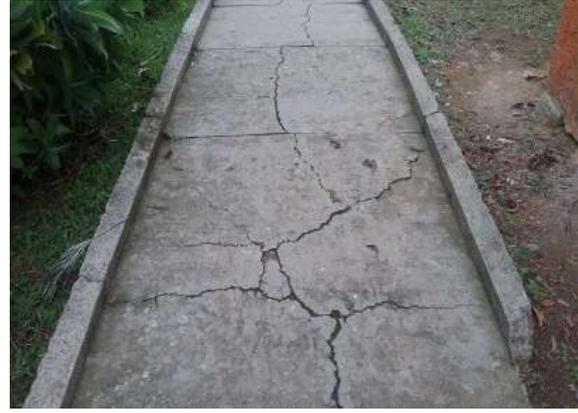
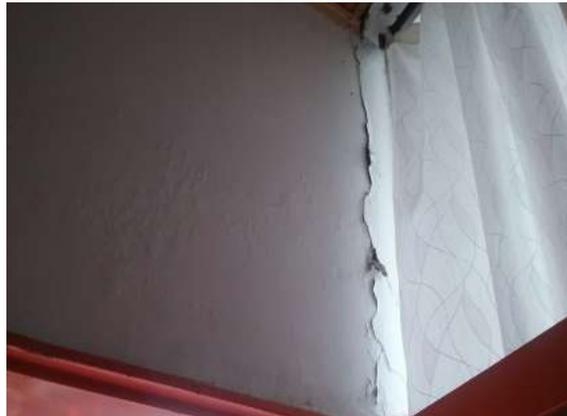
Se encuentran grietas en andenes, y las escaleras del exterior están en mal estado, debido a que el suelo es altamente arcilloso, con respecto a elementos no estructurales, se evidencia que no se encuentran debidamente amarrados al sistema estructural, generando entre si fisura en la junta entre bloques.

Ilustración 52. Escaleras y fisuras
Fuente. Equipo de Diagnóstico

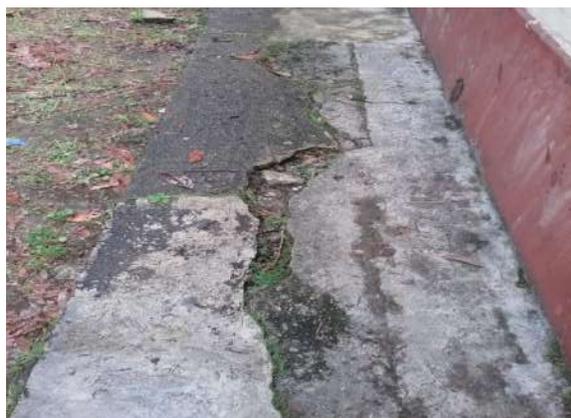
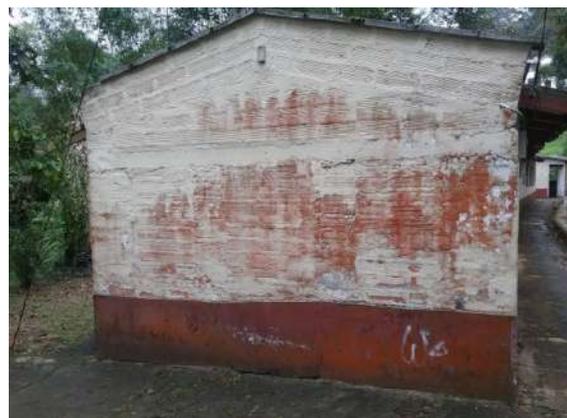
Bloque situado en un terreno con una pendiente aproximado del 16%, encontrándose dentro de la ronda de una quebrada con un alto flujo de agua y posibilidad de caídas de árboles, construido en el año de 1989, No hay manera de determinar el tipo de cimentación está apoyada, la placa de contrapiso presenta asentamientos diferenciales lo que quiere decir que ejerce comportamientos deficientes, tiene un sistema estructural de muros de mampostería simple.

Ilustración 92. Exterior, Bloque 18
Fuente. Equipo de Diagnóstico

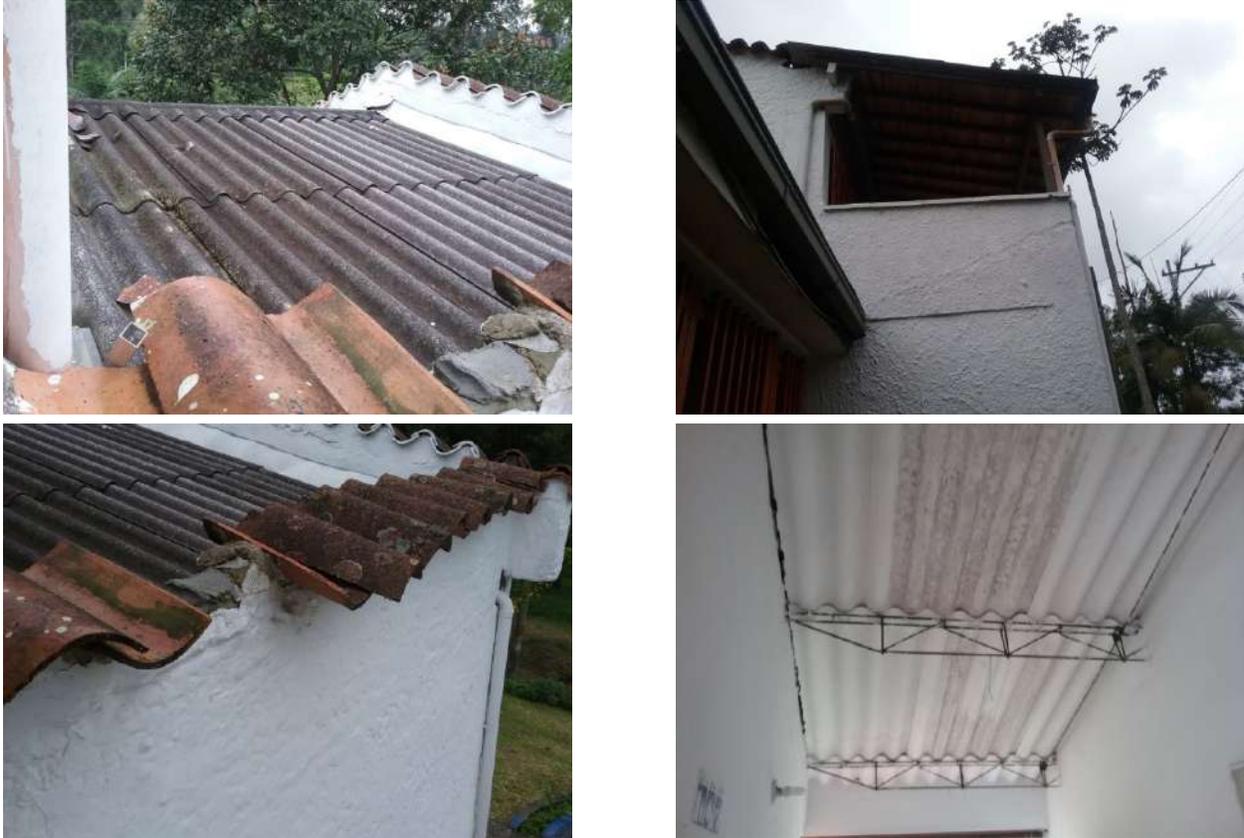
Respecto a la cubierta, tiene cerchas metálicas electro soldada con varilla lisa de 3/8" que no se encuentra amarrada al sistema estructural, y una pequeña cubierta en el segundo piso con listones de madera sobre los cuales se apoya teja de barro, algunas de éstas tejas se encuentran desprendidas, presentando alto riesgo para los usuarios de la construcción.

Ilustración 97. Sistema estructural de cubierta y teja
Fuente. Equipo de Diagnóstico

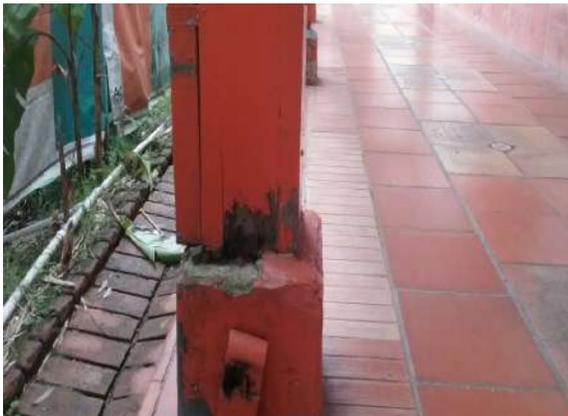
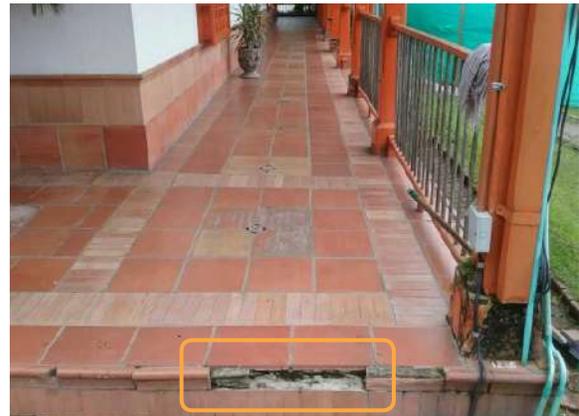
- Ya que este bloque se encuentra dentro de una zona de amenaza sísmica alta, se recomienda hacer un estudio de vulnerabilidad debido que es preocupante las fisuras que en los muros se presentan.
- Debido a que el sistema estructural de la cubierta y los pórticos que se encuentran en los corredores son en madera, algunas columnas se están deteriorando, se recomienda hacer su debido mantenimiento respecto a la norma NSR-10, TITULO G, capítulo G.11.6 — mantenimiento.
- Se recomienda hacer mantenimiento a baldosa que se encuentra en corredores y pedestales que se encuentran apoyando a columnas en madera en mal estado.

Ilustración 115. Pórtico de madera y pedestales en concreto
Fuente. Equipo de Diagnóstico

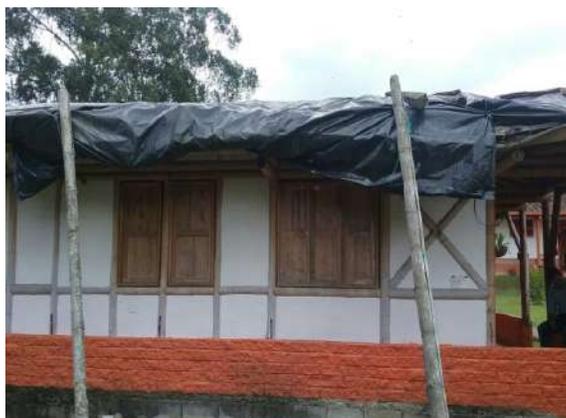
- Se evidencia que el bloque 29, la cubierta está totalmente destruida a causa de que se le cayó un árbol.

Ilustración 123. Daño de cubierta, bloque 29
Fuente. Equipo de Diagnóstico

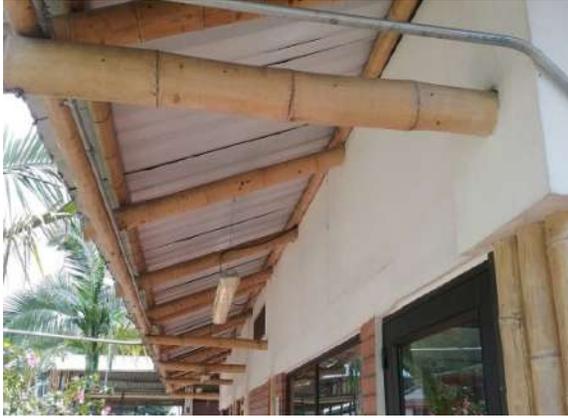
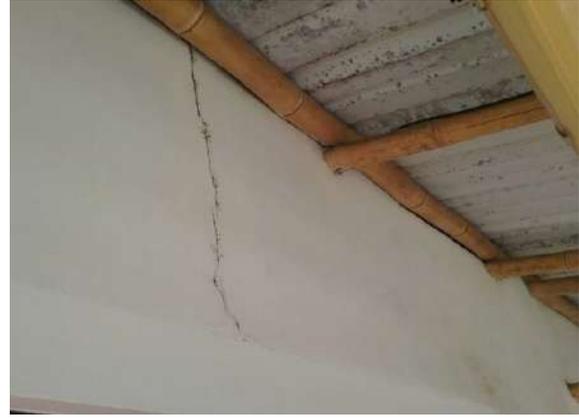
Ilustración 170. Cubierta y daño en elemento no estructural
Fuente. Equipo de Diagnóstico

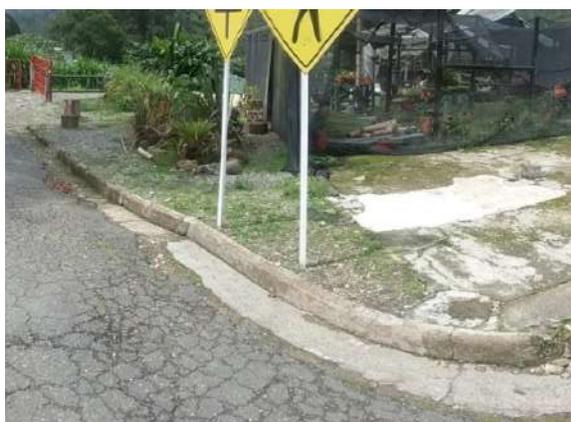
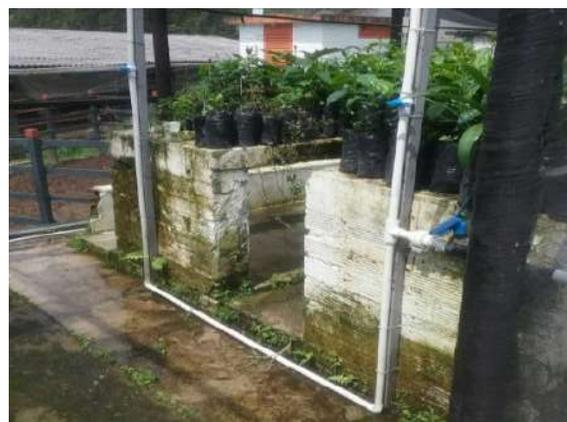
Este lote está encerrado por una estructura en madera y una poli sombra, donde el andén perimetral presentan fallas patológicas por capilaridad generando grietas.

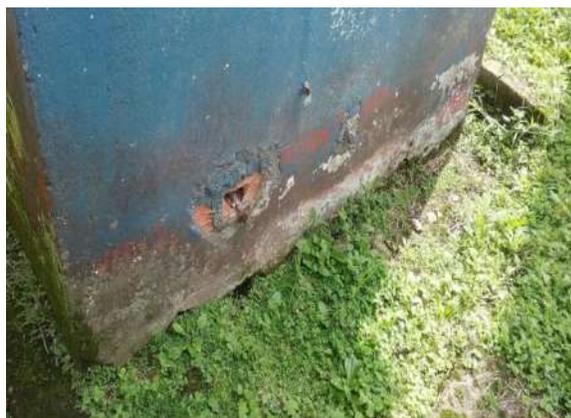
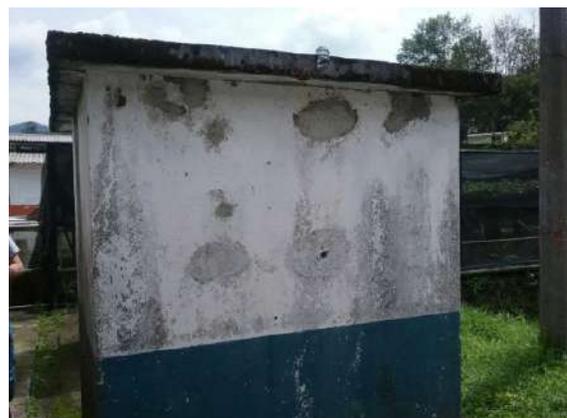
Bloque ubicado sobre un terreno con pendiente aproximada del 4%, tiene un sistema estructural de muros de carga apoyada sobre una placa de concreto y una losa maciza con un espesor de 15cm; estos elementos han sido expuestos por condiciones de lluvia y de humedad, que presentan fallas patológicas por capilaridad por lo consiguiente afecto la calidad de los materiales.

Ilustración 192. Sistema estructural bloque 60
Fuente. Equipo de Diagnóstico

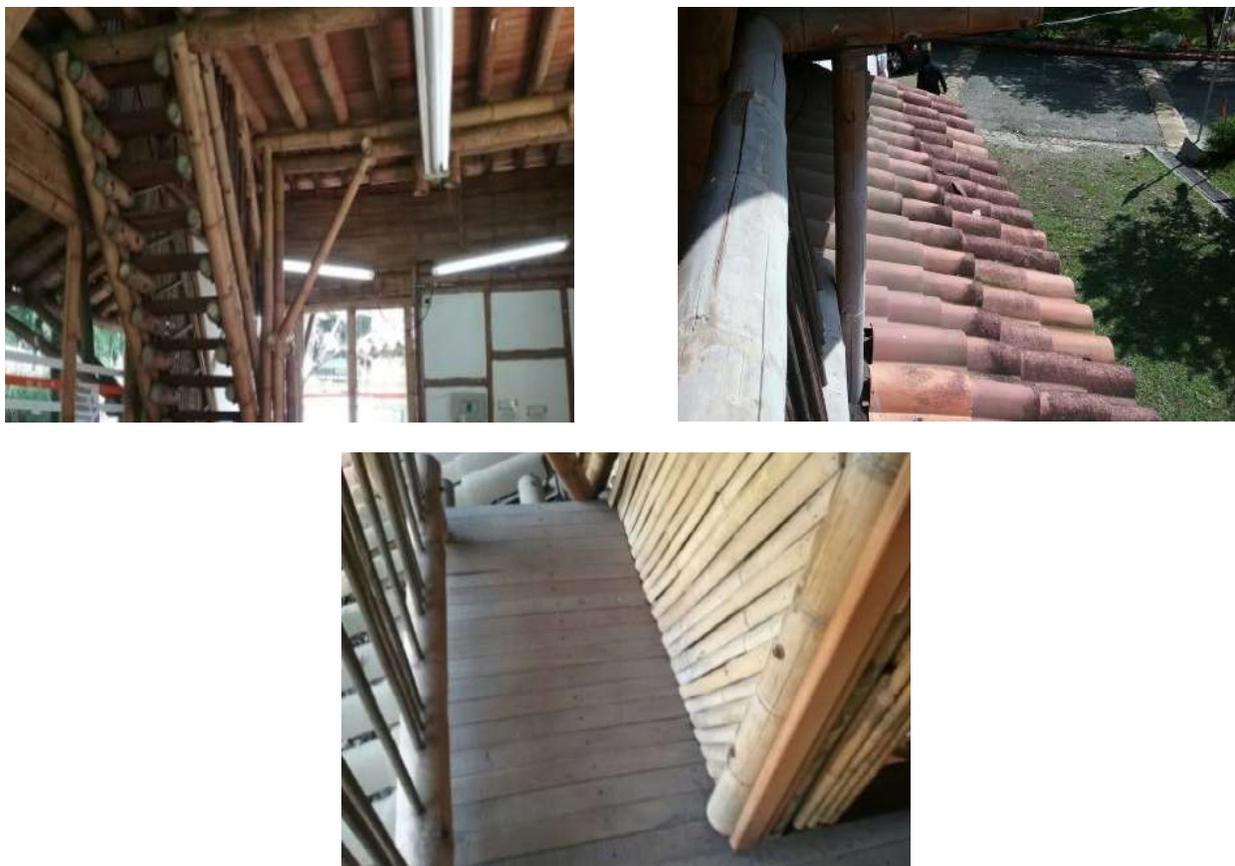
Ilustración 209. Interior y teja, bloque 68
Fuente. Equipo de Diagnóstico

- Se recomienda hacer mantenimiento a la cubierta, ya que presenta obstrucción de hojas de árboles cercanos.
- Se recomienda hacerle mantenimiento al sistema estructural en guadua, con base a capítulo g.11.6, de la norma SNR-10, ya que se ve en regulares condiciones (deteriorada y fisurada).
- Se recomienda cambiar piso del mezzanine, es demasiado antiguo e inestable.

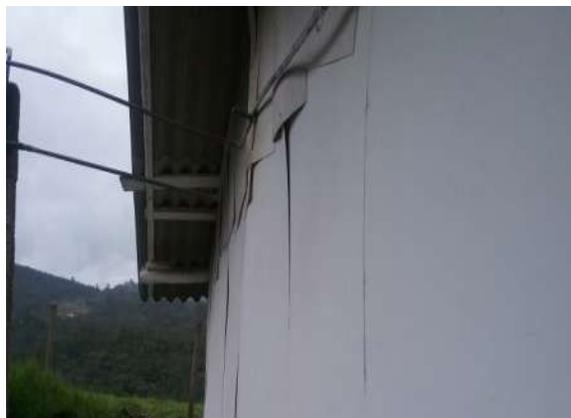
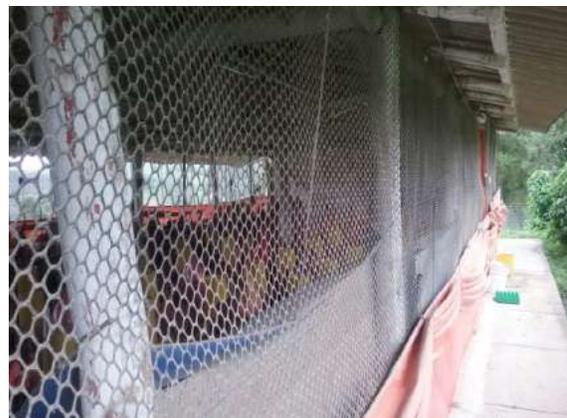
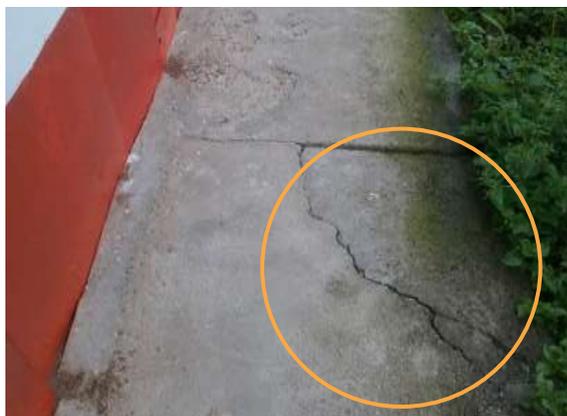
Las pocas estructuras que se encuentran en concreto (anden perimetral), presentan grietas por causa de asentamiento.

Ilustración 214. Cerramiento y andén perimetral
Fuente. Equipo de Diagnóstico

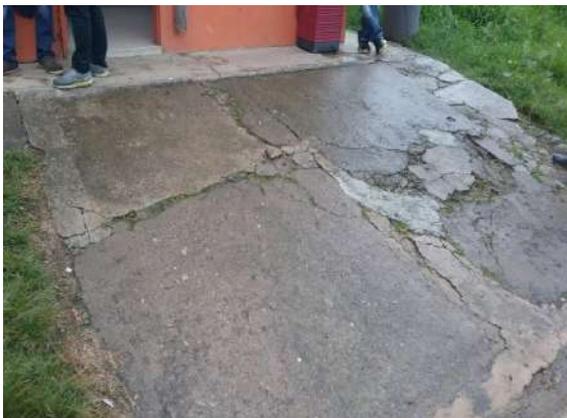
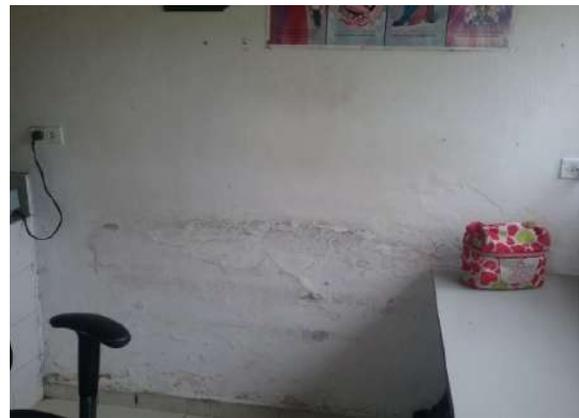
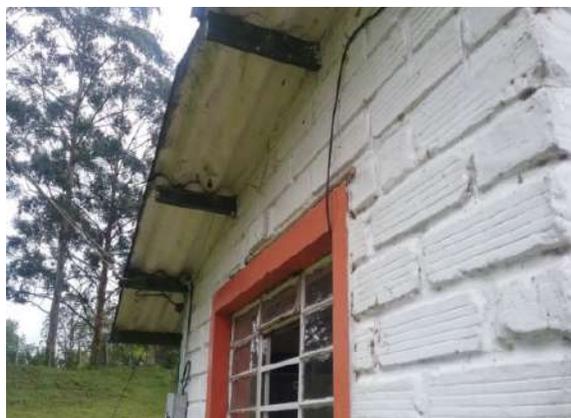
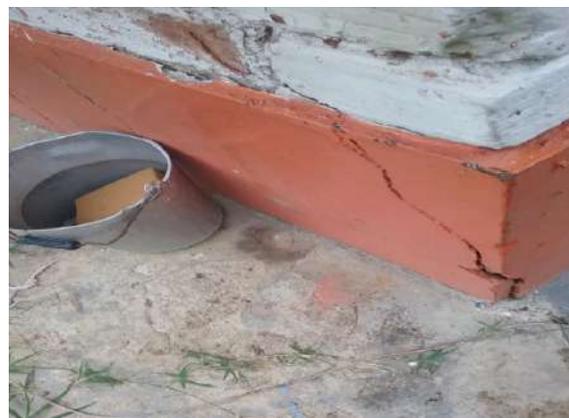
El uso actual de este bloque es vigilancia, encontrándose en un terreno con pendiente aproximada de 4%, construido en el año de 1984, está situado sobre una losa de cimentación en malas condiciones con presencia de grietas, cuenta con un sistema estructural de muros de carga (toletes ladrillos en arcilla) presentando en sus muros fisuras, grietas y humedad, respecto al sistema estructural de la cubierta, está conformada por un entramado de madera cepillada y teja en asbesto cemento en malas condiciones.

Ilustración 223. Grietas, fisuras (elementos verticales y horizontales) y cubierta
Fuente: Equipo de Diagnóstico

- De acuerdo a que el bloque está ubicado dentro de una zona de amenaza sísmica alta, Se recomienda replantear el sistema estructural ya que el sistema estructural es muy vulnerable ante un sismo y presenta gran cantidad de grietas y no hay una cimentación competente a la cual anclar un posible sistema de reforzamiento.

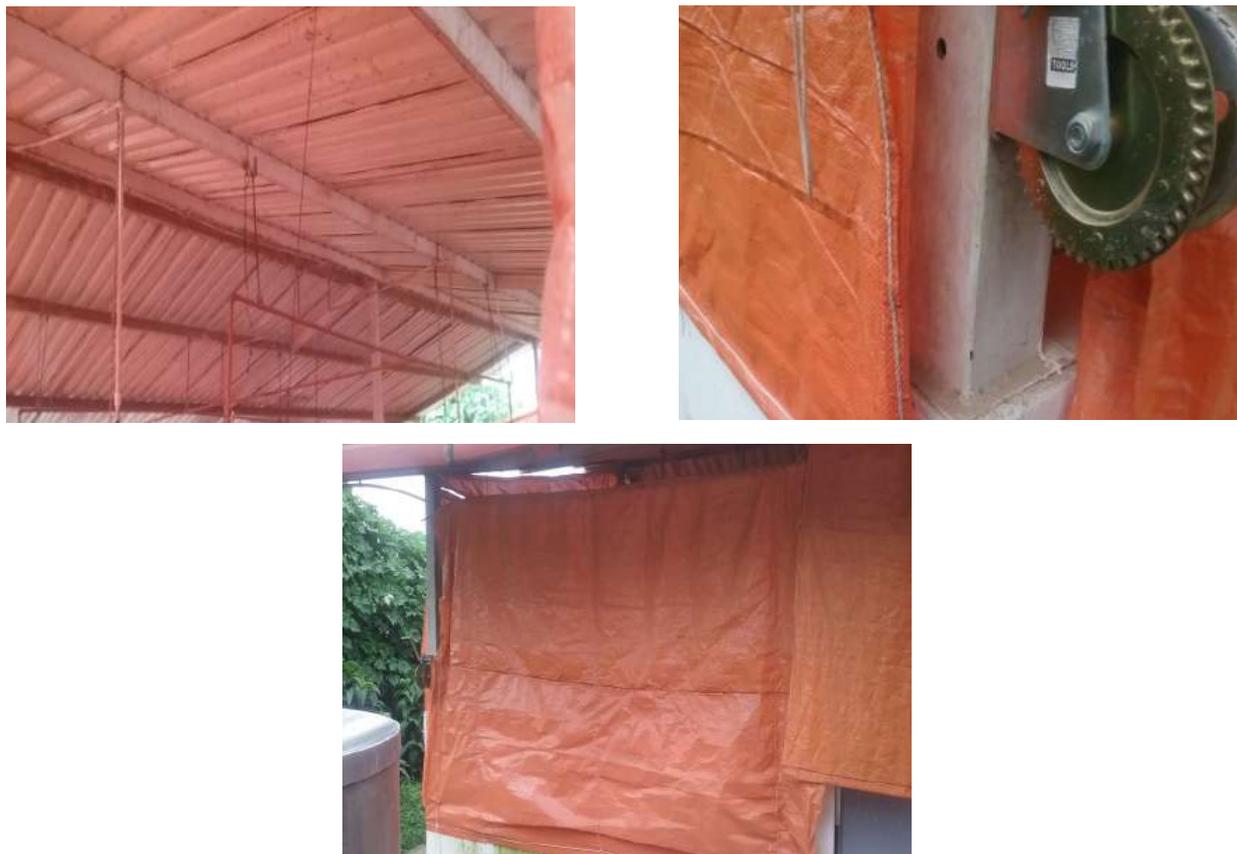
Se encuentra sobre un terreno plano, no se sabe con exactitud qué tipo de cimentación tiene, cuenta con muros de mampostería a media altura, de los muros a media altura emergen elementos metálicos verticales que dan apoyo a la estructura de cubierta. Los elementos metálicos tanto verticales como de cubierta presentan signos de deterioro por oxido. La cubierta pese a ser termo acústica y relativamente nueva presenta manchas producidas por la humedad.

Ilustración 237. Cubierta y muros a media altura
Fuente. Equipo de Diagnóstico

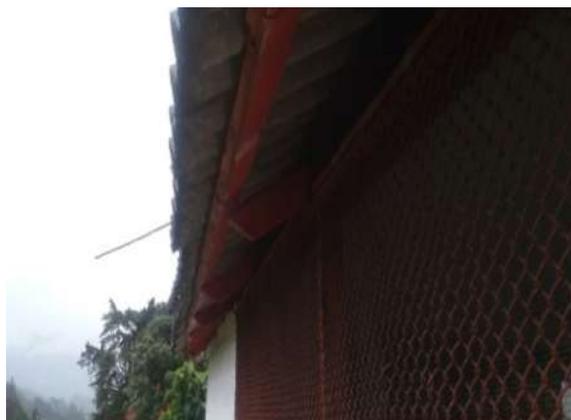
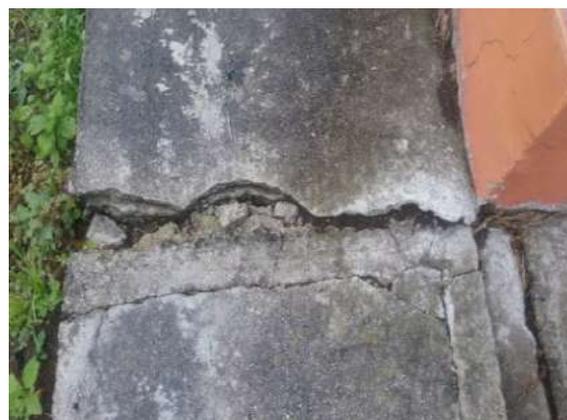
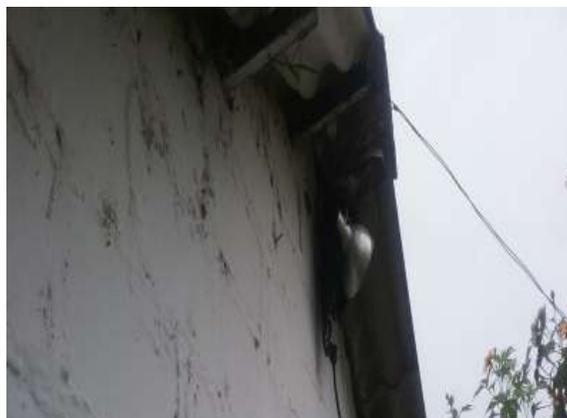
Este bloque está situado sobre un terreno con pendiente aproximada del 3%, no es posible determinar que sobre que cimentación está apoyada, pero en andén presenta grietas debidas asentamientos diferenciales, tiene un sistema estructural de muros de mampostería simple y una cubierta en madera con teja asbesto cemento.

Ilustración 244. Sistema estructural y fisuras en andén
Fuente: Equipo de Diagnóstico

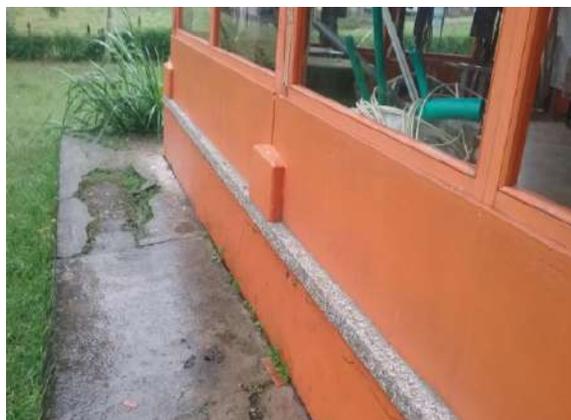
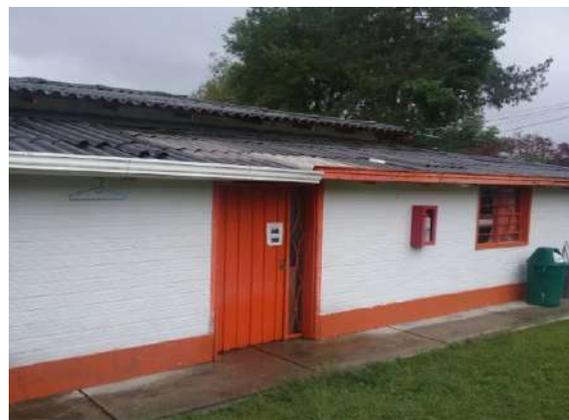
Se encuentra en un terreno con pendiente aproximada del 2%, no se evidencia que tipo de cimentación superficial tiene, un tramo del bloque cuenta con un sobre cimiento y sobre este una placa de contra piso con espesor aproximada de 12cm, se observa que parte del el andén perimetral está gravemente agrietado esto se debe a que sufrió asentamiento por el tipo de suelo que allí se presenta (suelo arcilloso).

Ilustración 248. Sistema estructural y cimentación
Fuente. Equipo de Diagnóstico

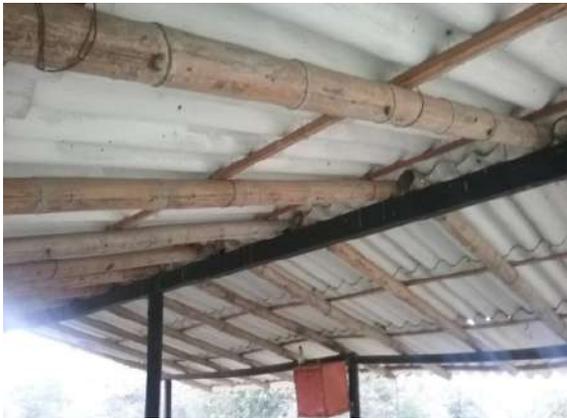
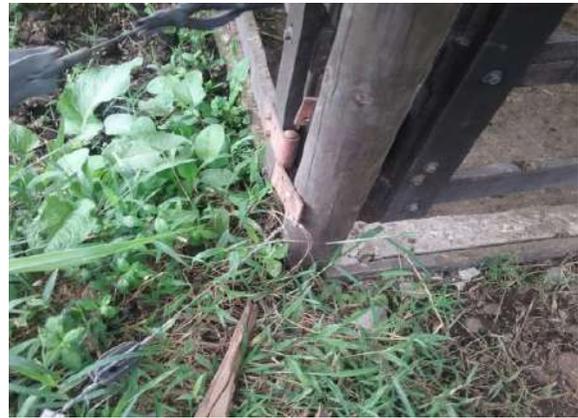
En este espacio se encuentra un corral de ganadería, ubicado sobre un terreno con pendiente aproximada del 2% evidenciando una losa de concreto sin que se presente comportamientos deficientes, el sistema estructural de cubierta está conformado por sistema de poste-viga donde sus postes están empotrados directamente en la placa, el sistema estructural de la cubierta está conformada por un entramado en guadua amarrados con alambre a unos perfiles q funcionan como correas, soportando una teja de asbesto cemento contando con un cerramiento en madera en regulares condiciones.

Ilustración 304. Entramados y placa de concreto
Fuente. Equipo de Diagnóstico
