DIAGNÓSTICO I N T E G R A L

LA SALADA / Vol. 4

Centro de los recursos renovables naturales La Salada

SERVICIO NACIONAL DE APRENDIZAJE - SENA

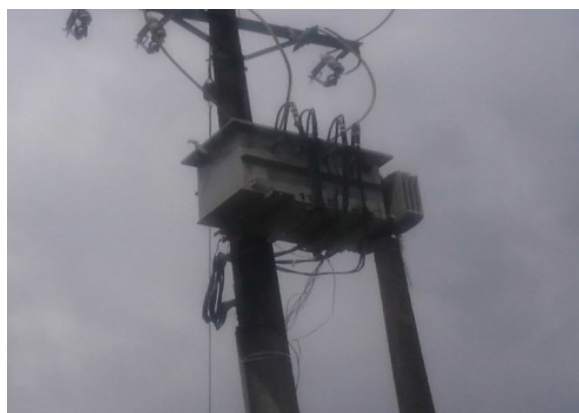
Ilustración 2. Acometida
Fuente: Equipo Diagnóstico

El centro cuenta con 5 acometidas 3 aéreas con transición a subterránea, red aérea de media tensión 13,2KV, se recomienda que todo objeto cercano a las líneas de media tensión cumpla con distancias de seguridad.

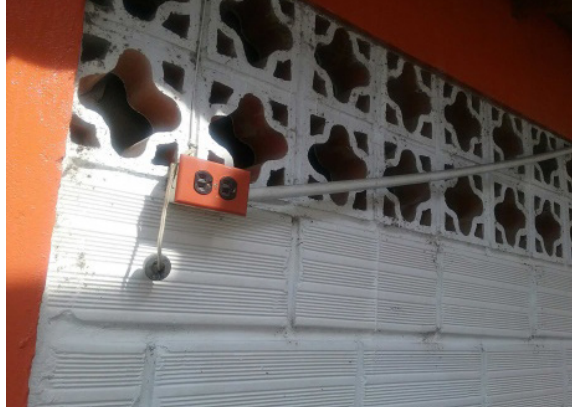
Ilustración 99. Toma corriente
Fuente: Equipo Diagnóstico

Los tomacorrientes normales se encuentran en aparente buen estado eléctrico y en mal estado físico, utilización del color naranja en la toma sin que una UPS y UTR las respalde, existe tubería pvc expuesta a daños físicos y condiciones ambientales que favorecen su deterioro lo cual no es permitido por RETIE artículo 20°. REQUERIMIENTOS PARA LOS PRODUCTOS (20.6.1.2 Requisitos de instalación).

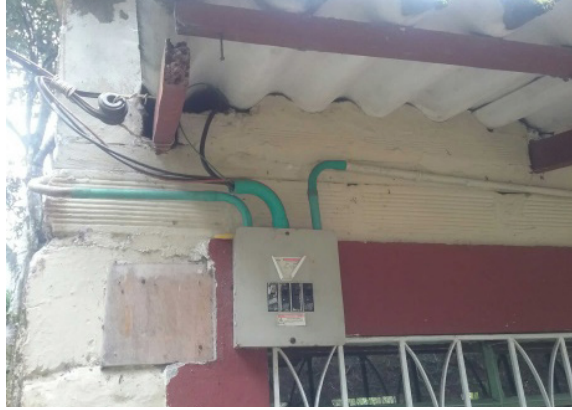
Ilustración 117. Bloque 18
Fuente: Equipo Diagnóstico

En el exterior del bloque se encuentra un tablero de distribución en el cual no se especifica el tipo de ambiente para el que fueron diseñados en caso de ser especial (corrosivo, intemperie o áreas explosivas) como se especifica en RETIE ARTÍCULO 20°. REQUERIMIENTOS PARA LOS PRODUCTOS (20.23.1.4 Rotulado e instructivos). No cumplen sus circuitos el código de colores actual vigente para conductores aislados exigido en RETIE artículo 6 “SIMBOLOGÍA Y SEÑALIZACIÓN” (6.3 CÓDIGO DE COLORES PARA CONDUCTORES), no tienen la correcta marcación de circuitos ni el diagrama unifilar de la instalación como lo exige el RETIE ARTÍCULO 20°. REQUERIMIENTOS PARA LOS PRODUCTOS (20.23.1.4 Rotulado e instructivos).

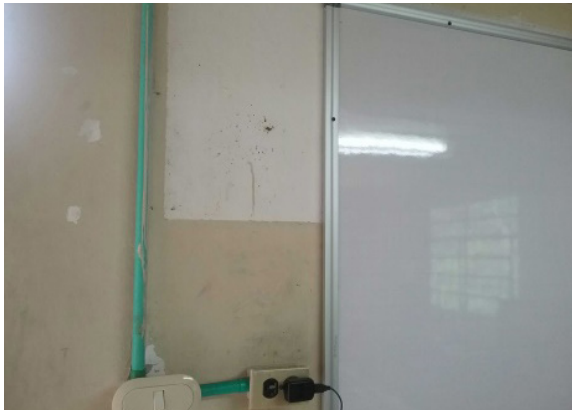
Ilustración 118. Tubería pvc.
Fuente: Equipo Diagnóstico

Los tomacorrientes normales se encuentran en aparente buen estado eléctrico y físico, los tomacorrientes en zonas húmedas no son GFCI a 220V o 110V aumentando el riesgo de electrocución en dichas zonas, exigidas en la NTC 2050 (Artículo 210 - 8), se encuentra tubería pvc expuesta a daños físicos y luz solar directa lo cual no es permitido por RETIE artículo 20°. REQUERIMIENTOS PARA LOS PRODUCTOS (20.6.1.2 Requisitos de instalación).

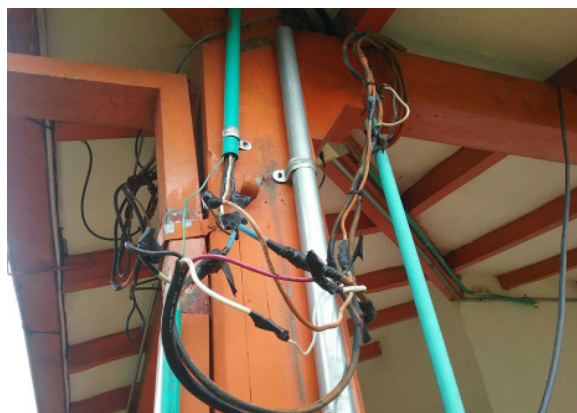
Ilustración 135. Conexiones
Fuente: Equipo Diagnóstico

En el exterior del bloque se encuentran dos tableros de distribución no tienen la correcta marcación de circuitos ni el diagrama unifilar de la instalación como lo exige el RETIE artículo 20°. REQUERIMIENTOS PARA LOS PRODUCTOS (20.23.1.4 Rotulado e instructivos), no se especifica el tipo de ambiente para el que fueron diseñados en caso de ser especiales (corrosivo, intemperie o áreas explosivas) como se especifica en RETIE artículo 20°. REQUERIMIENTOS PARA LOS PRODUCTOS (20.23.1.4 Rotulado e instructivos). Se encuentran conductores eléctricos expuestos.

Existe tubería pvc expuesta a daños físicos y condiciones ambientales que favorecen su deterioro lo cual no es permitido por RETIE artículo 20°. REQUERIMIENTOS PARA LOS PRODUCTOS (20.6.1.2 Requisitos de instalación).

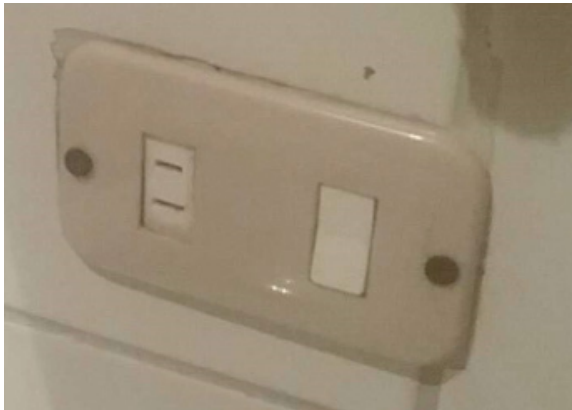
Ilustración 147. Tomacorriente cabaña.
Fuente: equipo eléctrico

El funcionamiento de las salidas monofásicas es el adecuado, se evidencia que en las zonas húmedas de este bloque no se utiliza el tomacorriente GFCI (ground fault circuit interrupter) como lo indica la NTC 2050. Artículo 210-8 “Protección de las personas mediante interruptores de circuito por falla a tierra”.

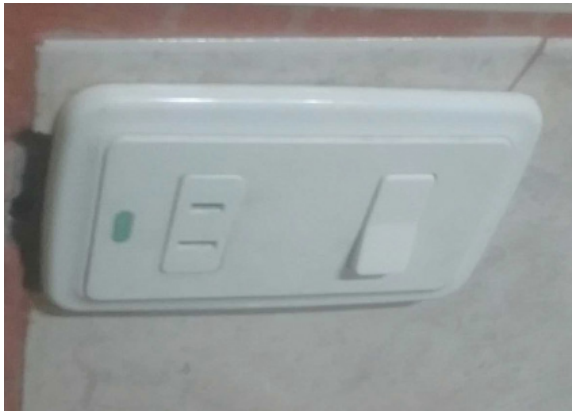
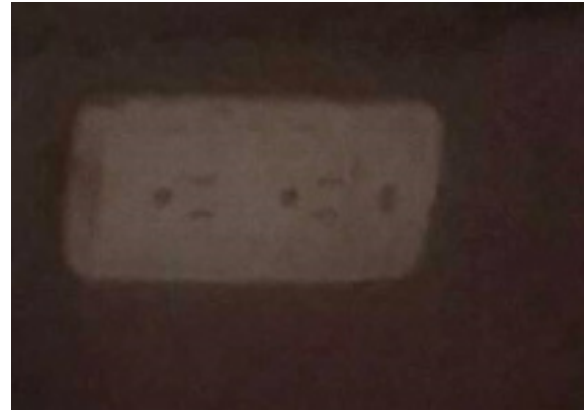
El funcionamiento de las salidas monofásicas es el adecuado, ver ilustración 230, en la ilustración 231 se evidencia que en las zonas húmedas de este bloque se utilizan el tomacorriente GFCI (ground fault circuit interrupter) como lo indica la NTC 2050. Artículo 210-8 “Protección de las personas mediante interruptores de circuito por falla a tierra”.

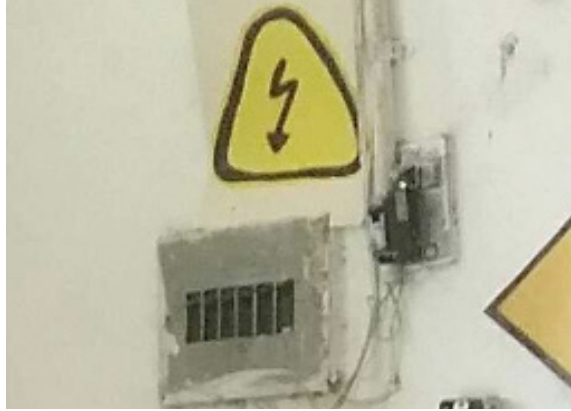
Ilustración 156. Tablero bloque 34.
Fuente: equipo diagnóstico

Se encuentra tubería pvc expuesta a daños físicos lo cual no es permitido por RETIE artículo 20°. REQUERIMIENTOS PARA LOS PRODUCTOS (20.6.1.2 Requisitos de instalación).

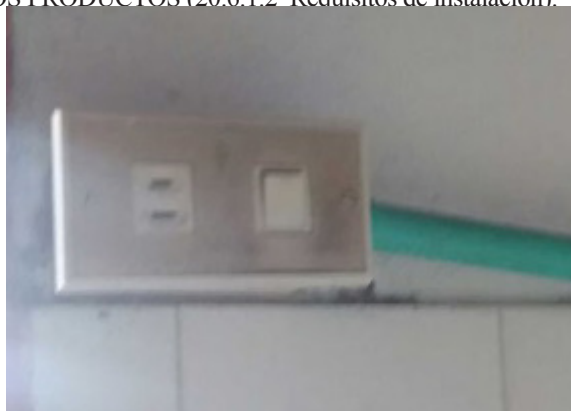
Ilustración 166. Baños bloque 37.
Fuente: equipo diagnóstico

Consta de un bombillo, existe tubería pvc expuesta a daños físicos lo cual no es permitido por RETIE artículo 20°.

REQUERIMIENTOS PARA LOS PRODUCTOS (20.6.1.2 Requisitos de instalación).

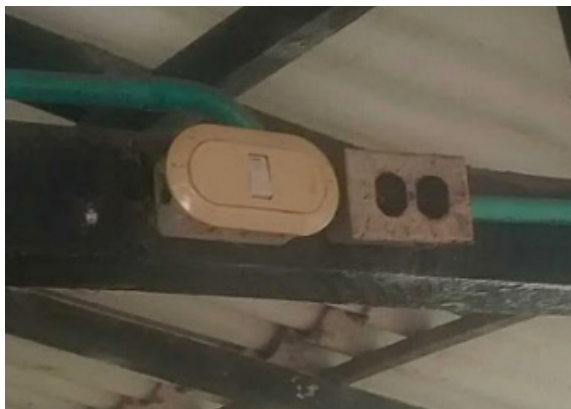
Ilustración 175. Tomacorriente bloque 41.
Fuente: equipo diagnóstico

El funcionamiento de las salidas monofásicas es el adecuado no presentan deterioro ni daños visibles.

Se encuentra instalada tubería pvc expuesta a daños físicos lo cual no es permitido por RETIE artículo 20°. REQUERIMIENTOS PARA LOS PRODUCTOS (20.6.1.2 Requisitos de instalación).

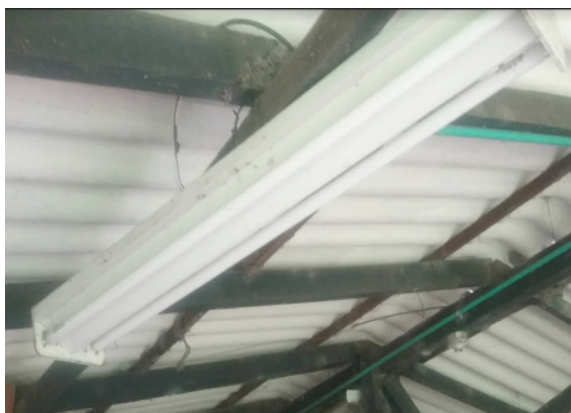
Ilustración 176. Lámpara fluorescente.
Fuente: equipo diagnóstico

Se encuentra instalada tubería pvc expuesta a daños físicos lo cual no es permitido por RETIE artículo 20°. REQUERIMIENTOS PARA LOS PRODUCTOS (20.6.1.2 Requisitos de instalación).

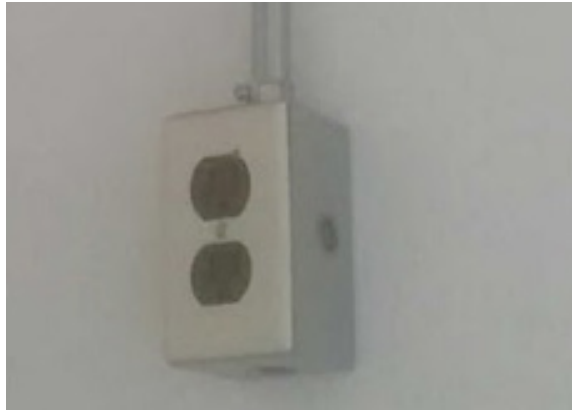
Ilustración 178. Tomacorriente bloque 42.
Fuente: equipo diagnóstico

El funcionamiento de las salidas monofásicas es el adecuado no presentas deterioro ni daños visibles, Sse encuentra tubería emt sin marcarse en franjas de color naranja de al menos 10 cm de anchas para distinguirlas de otros usos como se exige en RETIE artículo 20°. REQUERIMIENTOS PARA LOS PRODUCTOS (20.6 CANALIZACIONES).

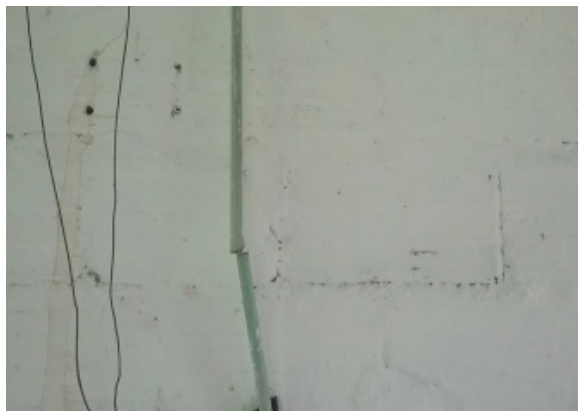
Los espacios utilizados para el área avicultura tienen iluminación fluorescente el interruptor se encuentra en malas condiciones, se encuentra tubería pvc expuesta a daños físicos lo cual no es permitido por RETIE artículo 20°. REQUERIMIENTOS PARA LOS PRODUCTOS (20.6.1.2 Requisitos de instalación).

Ilustración 245. Interruptor en malas condiciones
Fuente: equipo diagnóstico

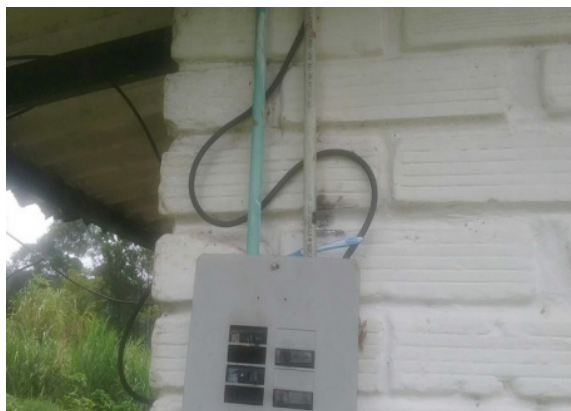
Ilustración 250. Tablero de la portería
Fuente: equipo diagnóstico

(20.23.1.4 Rotulado e instructivos), no se especifica el tipo de ambiente para el que fue diseñado en caso de ser especiales (corrosivo, intemperie o áreas explosivas) como se especifica en RETIE artículo 20°. REQUERIMIENTOS PARA LOS PRODUCTOS (20.23.1.4 Rotulado e instructivos).

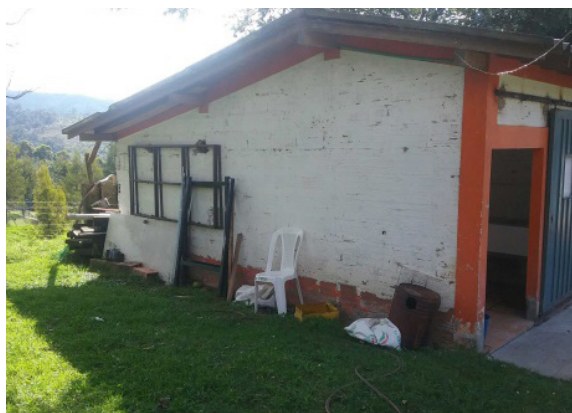
Se encuentra tubería pvc expuesta a daños físicos lo cual no es permitido por RETIE artículo 20°. REQUERIMIENTOS PARA LOS PRODUCTOS (20.6.1.2 Requisitos de instalación). Se encuentra una caja de paso sin tapa de protección.

Ilustración 280 Tubería pvc expuesta.
Fuente: equipo de diagnóstico.

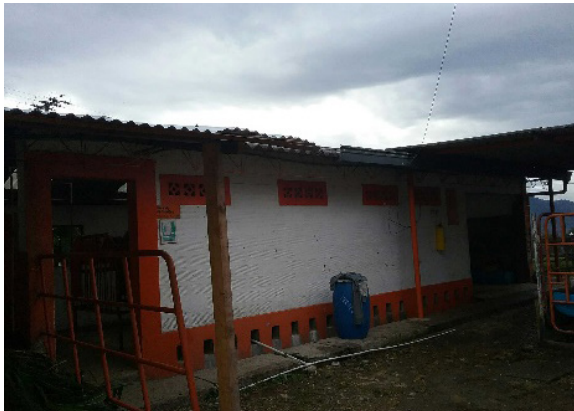
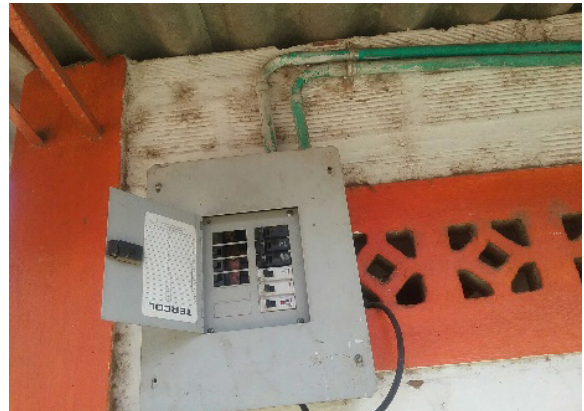
Se encuentra tubería pvc expuesta a daños físicos lo cual no es permitido por RETIE artículo 20°. REQUERIMIENTOS PARA LOS PRODUCTOS (20.6.1.2 Requisitos de instalación). Se encuentra una caja de paso sin tapa de protección.

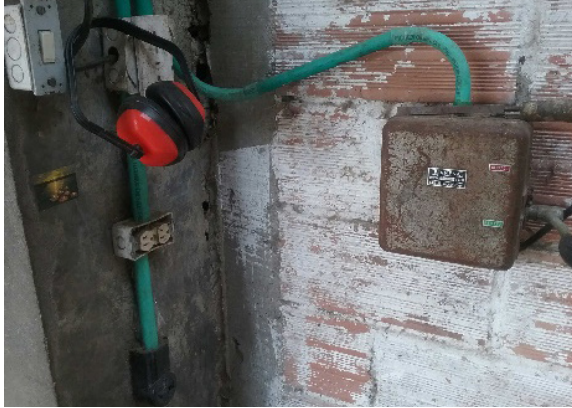
Ilustración 298: tomacorrientes bloque 95.
Fuente: equipo de diagnóstico.

Los tomacorrientes están en muy mal estado las cajas no tiene tapa y el deterioro es evidente. Se encuentra tubería pvc expuesta a daños físicos lo cual no es permitido por RETIE artículo 20°. REQUERIMIENTOS PARA LOS PRODUCTOS (20.6.1.2 Requisitos de instalación).

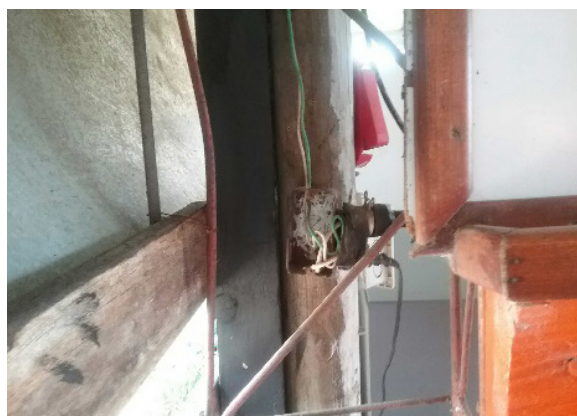
Ilustración 304: tomacorriente.
Fuente: equipo de diagnóstico

Los tomacorrientes se encuentran instalados de una manera inadecuada generando un gran riesgo de descarga eléctrica ya que los circuitos no están canalizados y no tienen conductor de puesta a tierra, uno de los tomacorrientes tiene los contactos expuestos.

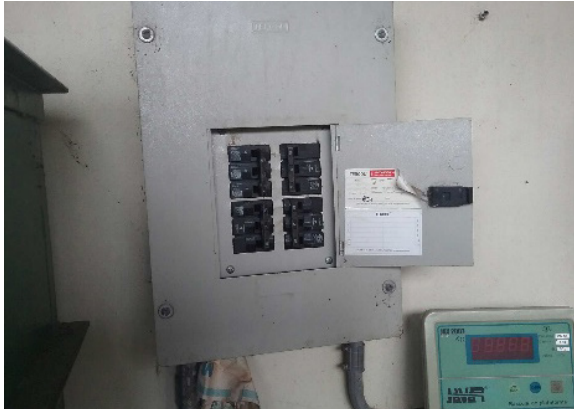
Ilustración 309: Tablero bloque 100.
Fuente: equipo de diagnóstico.

Debido a que los tableros están saturados se implementó un circuito de manera inadecuada no se canalizo y no cuenta con una protección independiente como lo indica la sección 27 del RETIE (requisitos de las inflaciones eléctricas para uso final).

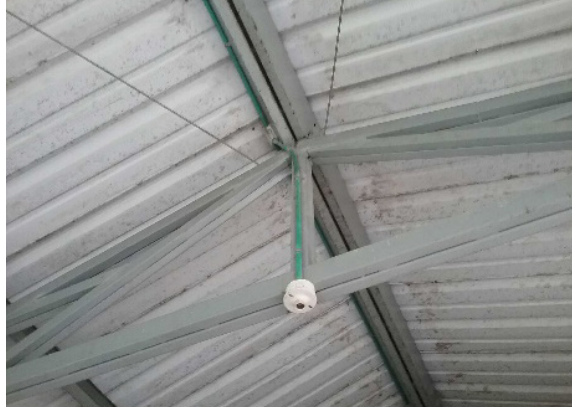
Ilustración 313: iluminación bloque 100.
Fuente: equipo de diagnóstico.

No se encuentran instaladas las lámparas, solo están las salidas de iluminación, se encuentra tubería pvc expuesta a daños lo cual no es permitido por RETIE artículo 20°. REQUERIMIENTOS PARA LOS PRODUCTOS (20.6.1.2 Requisitos de instalación).
