INFORME DE CUBIERTAS

EL PORVENIR - 9115

SENA

CONTRATAR LOS ESTUDIOS DE VULNERABILIDAD SÍSMICA Y LOS DISEÑOS DE REFORZAMIENTO ESTRUCTURAL DE LOS ELEMENTOS ESTRUCTURALES Y NO ESTRUCTURALES, CON FUNDAMENTO EN EL REGLAMENTO COLOMBIANO DE DISEÑO Y CONSTRUCCIÓN SISMO RESISTENTE NSR-10 DE EDIFICACIONES DEL SENA A NIVEL NACIONAL, UBICADAS EN ZONAS DE AMENAZA SÍSMISCA ALTA E INTERMEDIA.

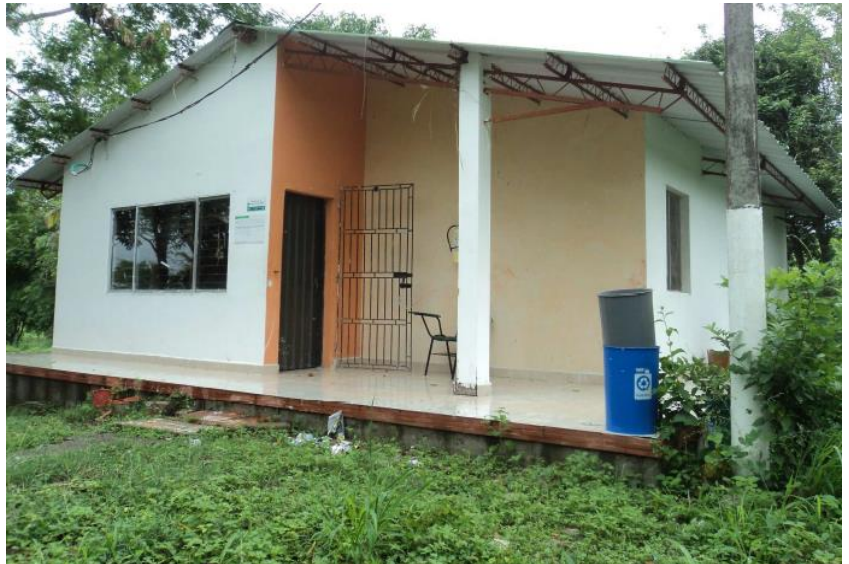
EDIFICACION No. 1
ELEMENTO
PRINCIPAL SECUNDARIO

CUMPLE	NO CUMPLE	NO APLICA	NO SE EVIDENCIA
EL COMPORTAMIENTO ES ADECUADO? (<i>Deflexiones imperceptibles</i>)	X			
LA ESTRUCTURA SE ENCUENTRA PROTEGIDA CONTRA CORROSION?				X
LAS CONEXIONES ENTRE ELEMENTOS SE VEN EN BUEN ESTADO? <i>No se detectan elementos fallados, soldaduras rotas, pernos en mal estado</i>				X
EL SISTEMA TIENE CONTRAVIENTOS?

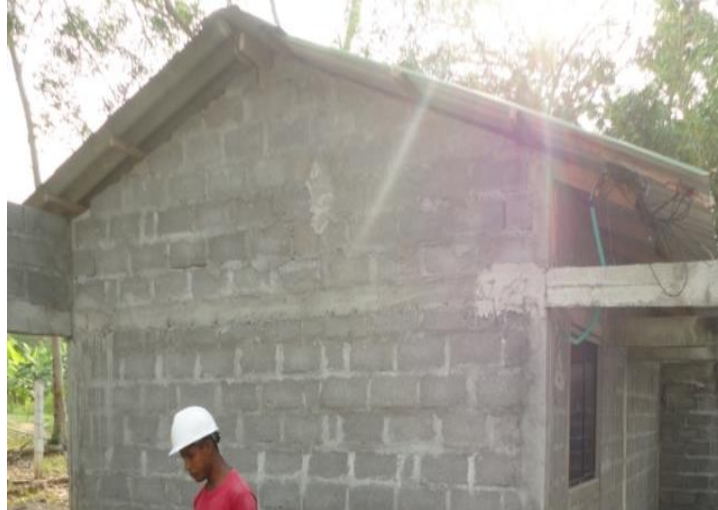
EDIFICACION No. 3

CUMPLE	NO CUMPLE	NO APLICA	NO SE EVIDENCIA
EL COMPORTAMIENTO ES ADECUADO? (<i>Deflexiones imperceptibles</i>)	X			
LA ESTRUCTURA SE ENCUENTRA PROTEGIDA CONTRA CORROSION?			X	
LAS CONEXIONES ENTRE ELEMENTOS SE VEN EN BUEN ESTADO? <i>No se detectan elementos fallados, soldaduras rotas, pernos en mal estado</i>			X	
EL SISTEMA TIENE CONTRAVIENTOS?

El sistema principal y secundario esta compuesto por elementos en madera.

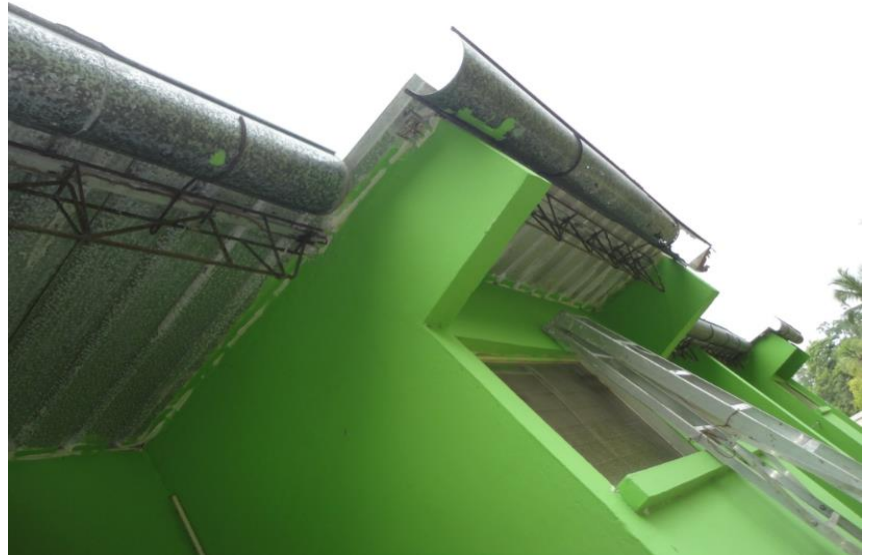
EDIFICACION No. 5
ELEMENTO

CUMPLE	NO CUMPLE	NO APLICA	NO SE EVIDENCIA
EL COMPORTAMIENTO ES ADECUADO? (<i>Deflexiones imperceptibles</i>)	X			
LA ESTRUCTURA SE ENCUENTRA PROTEGIDA CONTRA CORROSION?				X
LAS CONEXIONES ENTRE ELEMENTOS SE VEN EN BUEN ESTADO? <i>No se detectan elementos fallados, soldaduras rotas, pernos en mal estado</i>				X
EL SISTEMA TIENE CONTRAVIENTOS?

El registro fotografico es insuficiente, no hay fotografias interiores de la cubierta. El sistema principal es en concreto.

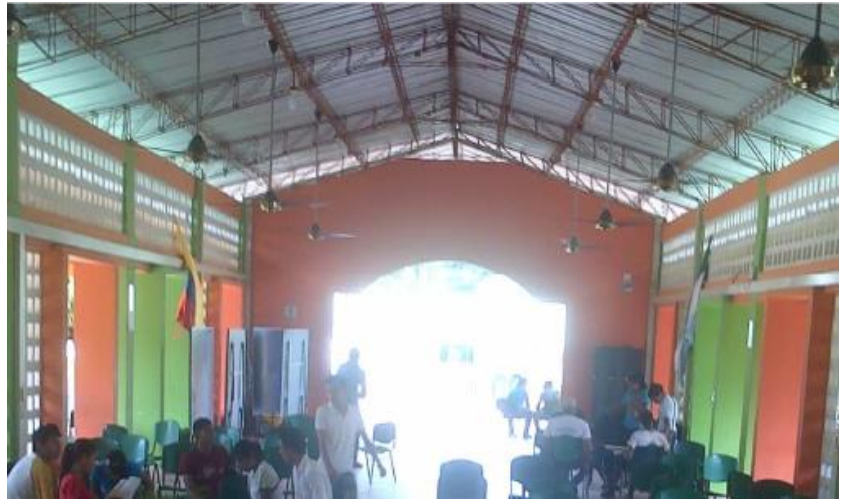
EDIFICACION No. 6
ELEMENTO

CUMPLE	NO CUMPLE	NO APLICA	NO SE EVIDENCIA
EL COMPORTAMIENTO ES ADECUADO? (<i>Deflexiones imperceptibles</i>)	X			
LA ESTRUCTURA SE ENCUENTRA PROTEGIDA CONTRA CORROSION?				X
LAS CONEXIONES ENTRE ELEMENTOS SE VEN EN BUEN ESTADO? <i>No se detectan elementos fallados, soldaduras rotas, pernos en mal estado</i>				X
EL SISTEMA TIENE CONTRAVIENTOS?

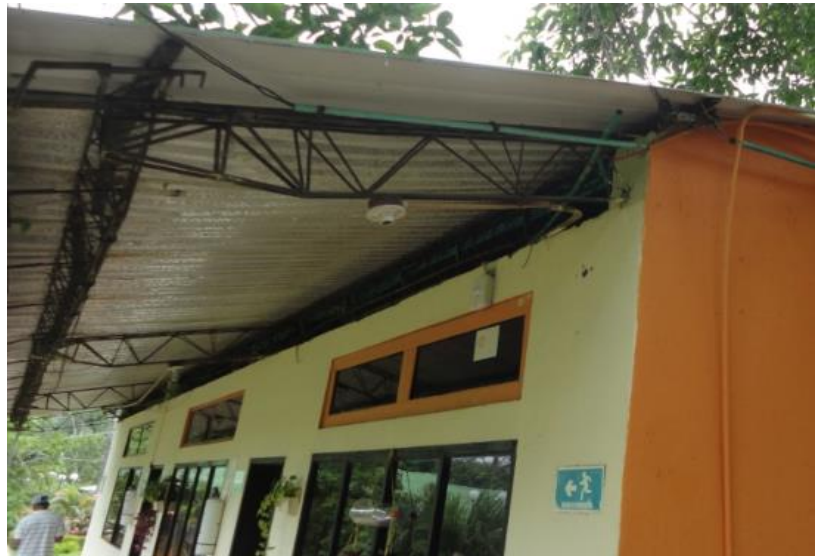
EDIFICACION No. 8
ELEMENTO

CUMPLE	NO CUMPLE	NO APLICA	NO SE EVIDENCIA
EL COMPORTAMIENTO ES ADECUADO? (<i>Deflexiones imperceptibles</i>)	X			
LA ESTRUCTURA SE ENCUENTRA PROTEGIDA CONTRA CORROSION?				X
LAS CONEXIONES ENTRE ELEMENTOS SE VEN EN BUEN ESTADO? <i>No se detectan elementos fallados, soldaduras rotas, pernos en mal estado</i>				X
EL SISTEMA TIENE CONTRAVIENTOS?

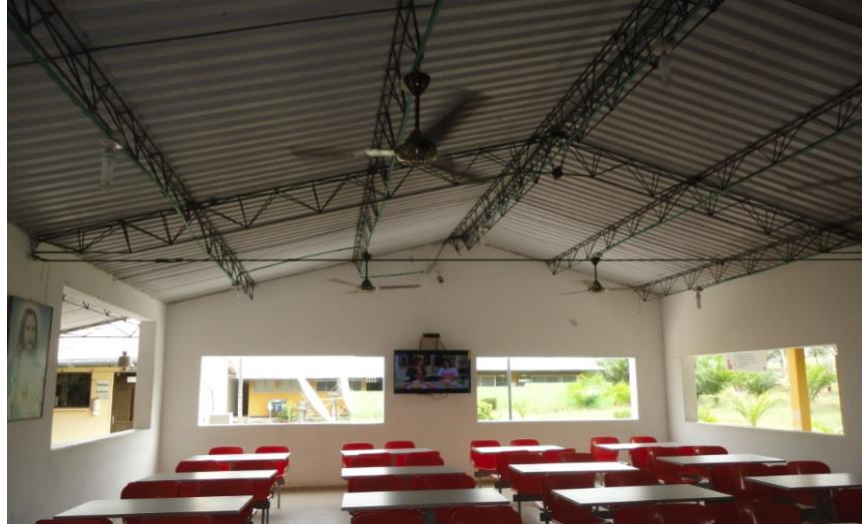
EDIFICACION No. 9
ELEMENTO

CUMPLE	NO CUMPLE	NO APLICA	NO SE EVIDENCIA
EL COMPORTAMIENTO ES ADECUADO? (<i>Deflexiones imperceptibles</i>)	X			
LA ESTRUCTURA SE ENCUENTRA PROTEGIDA CONTRA CORROSION?				X
LAS CONEXIONES ENTRE ELEMENTOS SE VEN EN BUEN ESTADO? <i>No se detectan elementos fallados, soldaduras rotas, pernos en mal estado</i>				X
EL SISTEMA TIENE CONTRAVIENTOS?

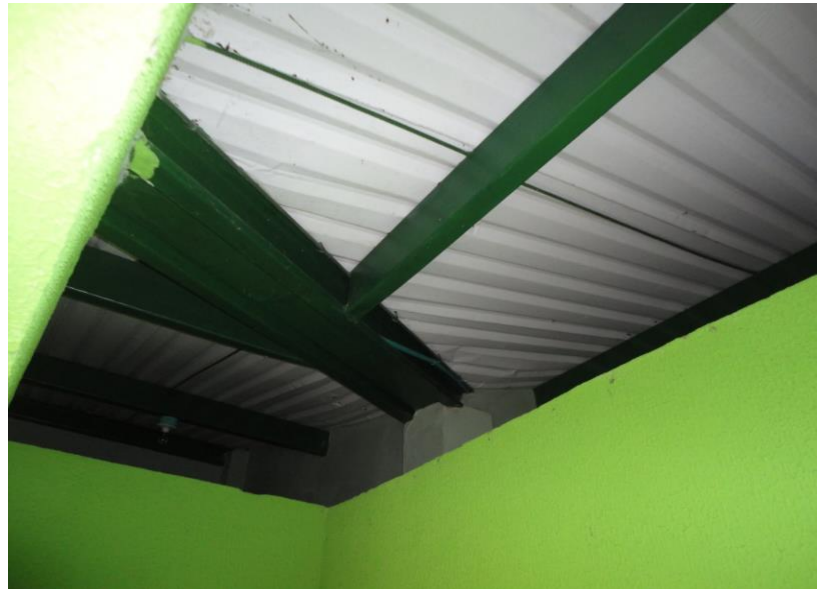
EDIFICACION No. 10
ELEMENTO

CUMPLE	NO CUMPLE	NO APLICA	NO SE EVIDENCIA
EL COMPORTAMIENTO ES ADECUADO? (<i>Deflexiones imperceptibles</i>)	X			
LA ESTRUCTURA SE ENCUENTRA PROTEGIDA CONTRA CORROSION?	X			
LAS CONEXIONES ENTRE ELEMENTOS SE VEN EN BUEN ESTADO? <i>No se detectan elementos fallados, soldaduras rotas, pernos en mal estado</i>		X		
EL SISTEMA TIENE CONTRAVIENTOS?

Se ven en otras fotografias que hay un sistema complementario en la cubierta compuesto por cerchas en varilla de refuerzo.

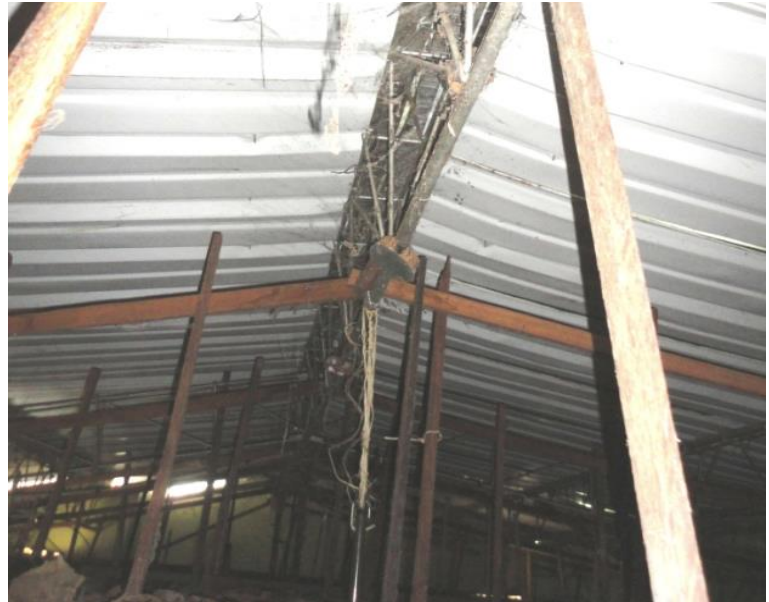
EDIFICACION No. 11
ELEMENTO

CUMPLE	NO CUMPLE	NO APLICA	NO SE EVIDENCIA
EL COMPORTAMIENTO ES ADECUADO? (<i>Deflexiones imperceptibles</i>)	X			
LA ESTRUCTURA SE ENCUENTRA PROTEGIDA CONTRA CORROSION?				X
LAS CONEXIONES ENTRE ELEMENTOS SE VEN EN BUEN ESTADO? <i>No se detectan elementos fallados, soldaduras rotas, pernos en mal estado</i>				X
EL SISTEMA TIENE CONTRAVIENTOS?

El sistema principal esta hecho en madera. El sistema secundario en cerchas esta embebido en las fachadas externas de la estructura.

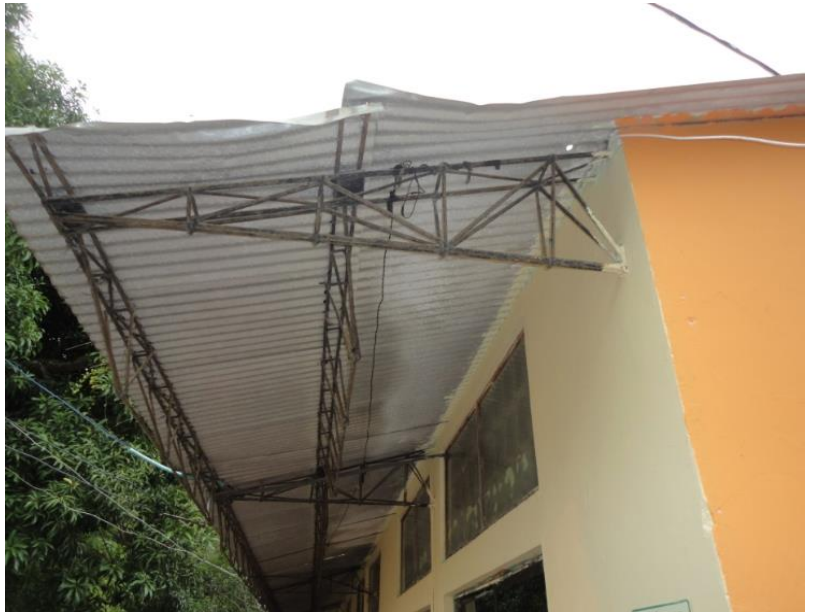
EDIFICACION No. 12
ELEMENTO

CUMPLE	NO CUMPLE	NO APLICA	NO SE EVIDENCIA
EL COMPORTAMIENTO ES ADECUADO? (<i>Deflexiones imperceptibles</i>)	X			
LA ESTRUCTURA SE ENCUENTRA PROTEGIDA CONTRA CORROSION?		X		
LAS CONEXIONES ENTRE ELEMENTOS SE VEN EN BUEN ESTADO? <i>No se detectan elementos fallados, soldaduras rotas, pernos en mal estado</i>				X
EL SISTEMA TIENE CONTRAVIENTOS?

El registro fotografico es insuficiente, no hay fotografias interiores de la cubierta.

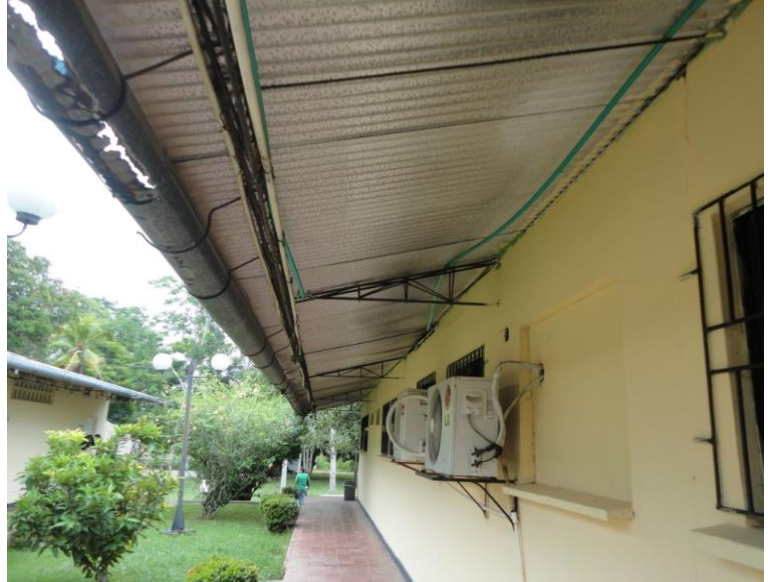
EDIFICACION No. 13

CUMPLE	NO CUMPLE	NO APLICA	NO SE EVIDENCIA
EL COMPORTAMIENTO ES ADECUADO? (<i>Deflexiones imperceptibles</i>)	X			
LA ESTRUCTURA SE ENCUENTRA PROTEGIDA CONTRA CORROSION?				X
LAS CONEXIONES ENTRE ELEMENTOS SE VEN EN BUEN ESTADO? <i>No se detectan elementos fallados, soldaduras rotas, pernos en mal estado</i>				X
EL SISTEMA TIENE CONTRAVIENTOS?

El registro fotografico es insuficiente, no hay fotografias interiores de la cubierta.

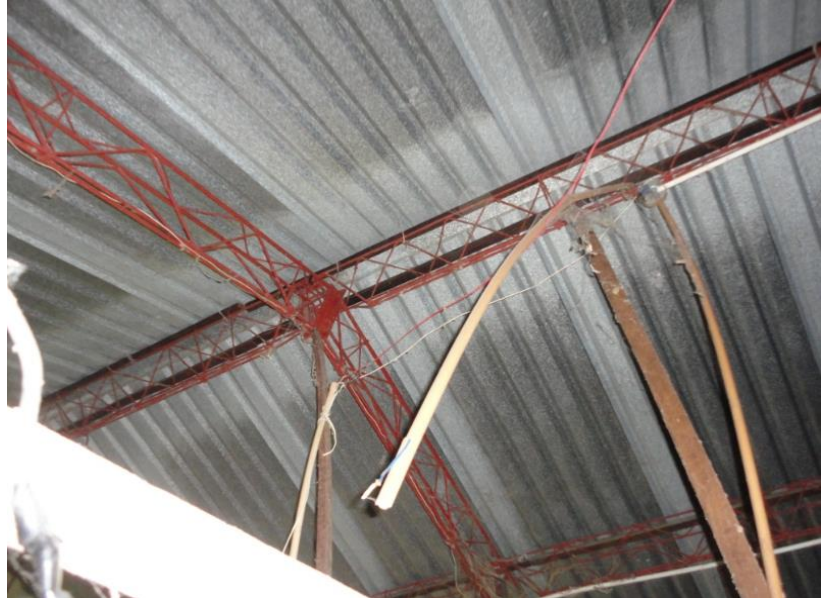
EDIFICACION No. 14
ELEMENTO

CUMPLE	NO CUMPLE	NO APLICA	NO SE EVIDENCIA
EL COMPORTAMIENTO ES ADECUADO? (<i>Deflexiones imperceptibles</i>)	X			
LA ESTRUCTURA SE ENCUENTRA PROTEGIDA CONTRA CORROSION?	X			
LAS CONEXIONES ENTRE ELEMENTOS SE VEN EN BUEN ESTADO? <i>No se detectan elementos fallados, soldaduras rotas, pernos en mal estado</i>				X
EL SISTEMA TIENE CONTRAVIENTOS?

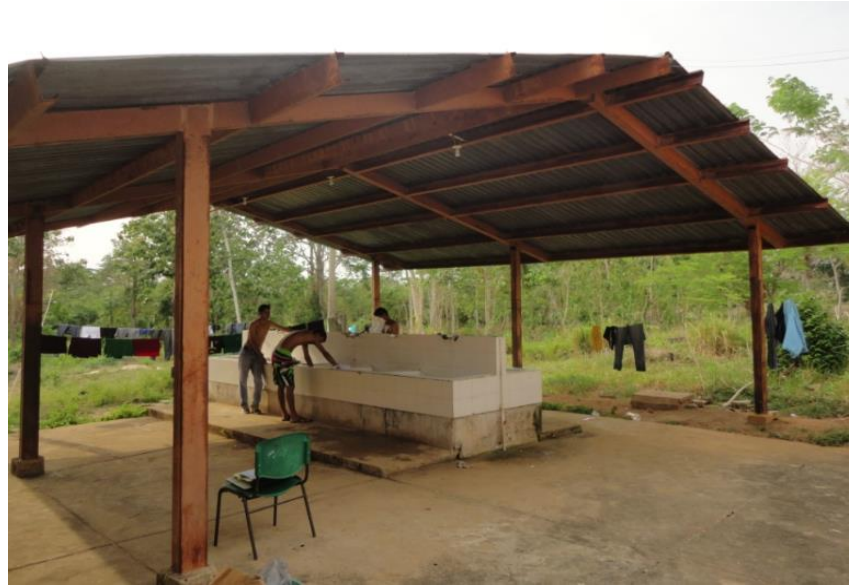
EDIFICACION No. 15
ELEMENTO

CUMPLE	NO CUMPLE	NO APLICA	NO SE EVIDENCIA
EL COMPORTAMIENTO ES ADECUADO? (<i>Deflexiones imperceptibles</i>)	X			
LA ESTRUCTURA SE ENCUENTRA PROTEGIDA CONTRA CORROSION?		X		
LAS CONEXIONES ENTRE ELEMENTOS SE VEN EN BUEN ESTADO? <i>No se detectan elementos fallados, soldaduras rotas, pernos en mal estado</i>	X			
EL SISTEMA TIENE CONTRAVIENTOS?

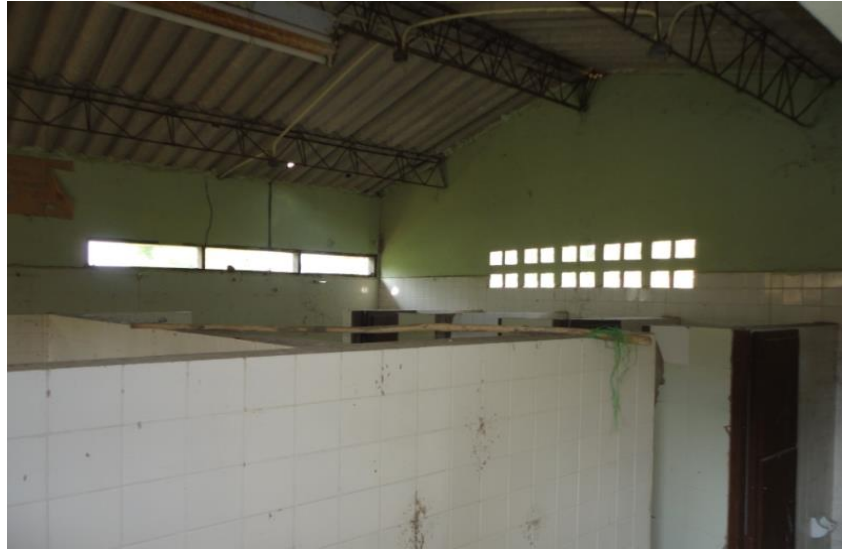
EDIFICACION No. 16
ELEMENTO

CUMPLE	NO CUMPLE	NO APLICA	NO SE EVIDENCIA
EL COMPORTAMIENTO ES ADECUADO? (<i>Deflexiones imperceptibles</i>)	X			
LA ESTRUCTURA SE ENCUENTRA PROTEGIDA CONTRA CORROSION?				X
LAS CONEXIONES ENTRE ELEMENTOS SE VEN EN BUEN ESTADO? <i>No se detectan elementos fallados, soldaduras rotas, pernos en mal estado</i>				X
EL SISTEMA TIENE CONTRAVIENTOS?

El sistema principal es en concreto.

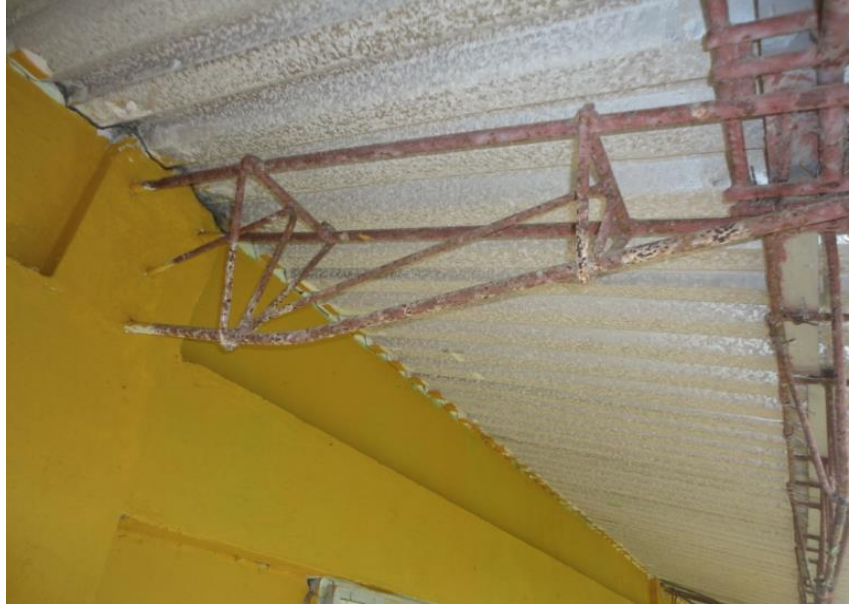
EDIFICACION No. 17
ELEMENTO

CUMPLE	NO CUMPLE	NO APLICA	NO SE EVIDENCIA
EL COMPORTAMIENTO ES ADECUADO? (<i>Deflexiones imperceptibles</i>)	X			
LA ESTRUCTURA SE ENCUENTRA PROTEGIDA CONTRA CORROSION?		X		
LAS CONEXIONES ENTRE ELEMENTOS SE VEN EN BUEN ESTADO? <i>No se detectan elementos fallados, soldaduras rotas, pernos en mal estado</i>				X
EL SISTEMA TIENE CONTRAVIENTOS?

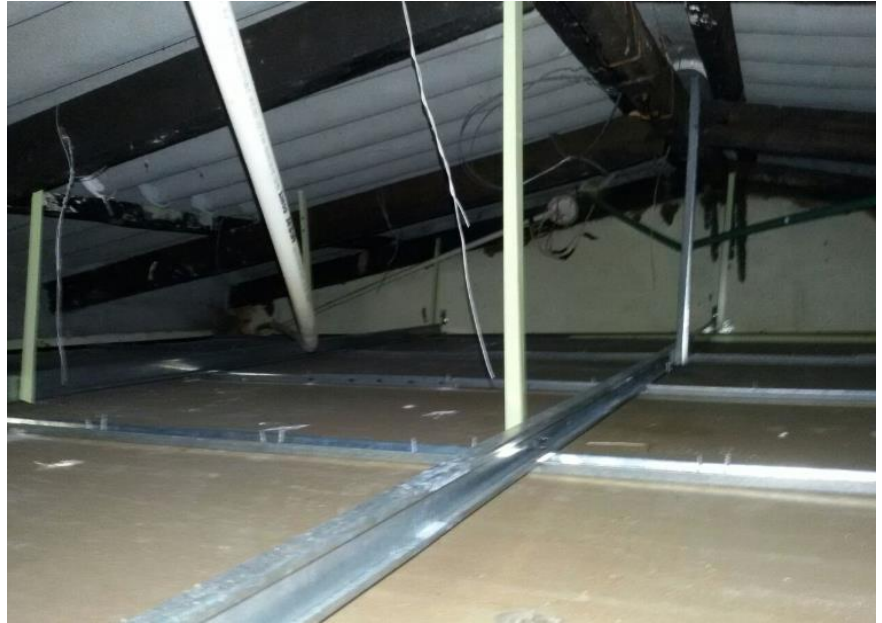
EDIFICACION No. 19
ELEMENTO

CUMPLE	NO CUMPLE	NO APLICA	NO SE EVIDENCIA
EL COMPORTAMIENTO ES ADECUADO? (<i>Deflexiones imperceptibles</i>)	X			
LA ESTRUCTURA SE ENCUENTRA PROTEGIDA CONTRA CORROSION?				X
LAS CONEXIONES ENTRE ELEMENTOS SE VEN EN BUEN ESTADO? <i>No se detectan elementos fallados, soldaduras rotas, pernos en mal estado</i>				X
EL SISTEMA TIENE CONTRAVIENTOS?

El sistema de cubierta es en madera.

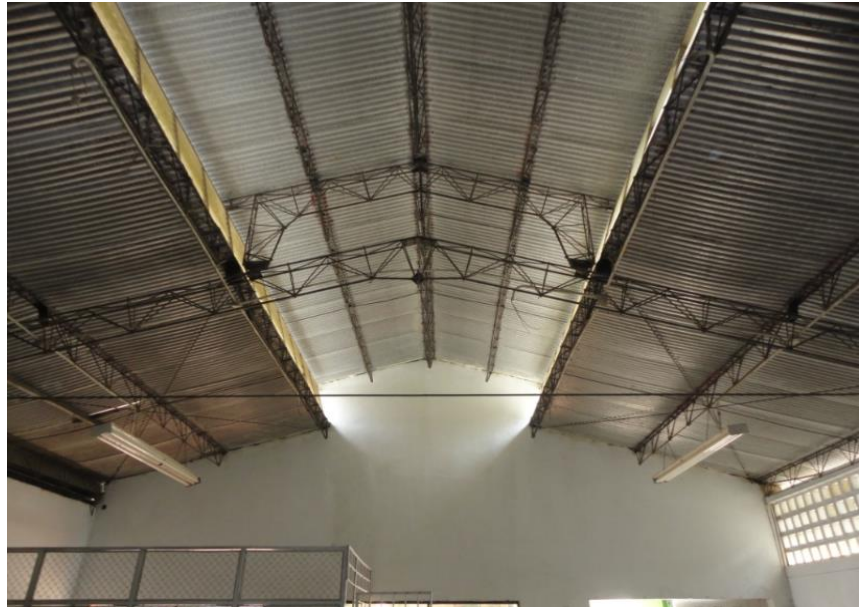
EDIFICACION No. 20
ELEMENTO

CUMPLE	NO CUMPLE	NO APLICA	NO SE EVIDENCIA
EL COMPORTAMIENTO ES ADECUADO? (<i>Deflexiones imperceptibles</i>)	X			
LA ESTRUCTURA SE ENCUENTRA PROTEGIDA CONTRA CORROSION?				X
LAS CONEXIONES ENTRE ELEMENTOS SE VEN EN BUEN ESTADO? <i>No se detectan elementos fallados, soldaduras rotas, pernos en mal estado</i>				X
EL SISTEMA TIENE CONTRAVIENTOS?

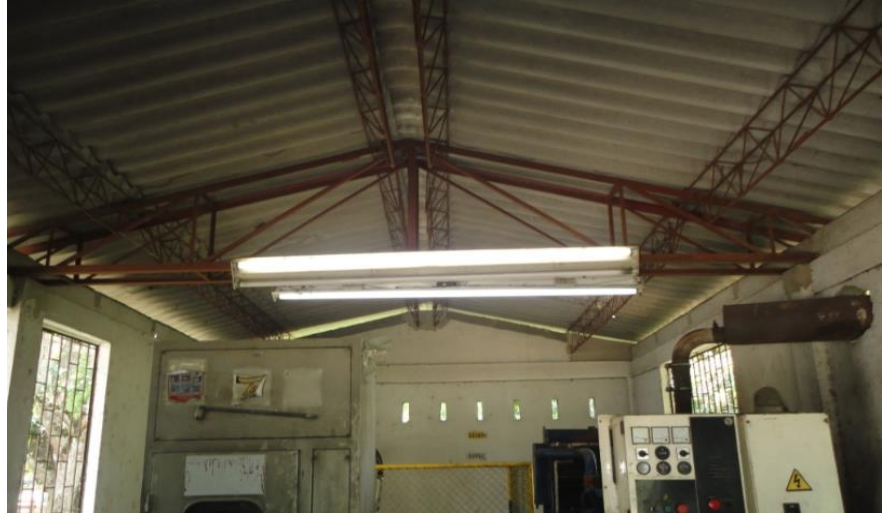
EDIFICACION No. 21
ELEMENTO

CUMPLE	NO CUMPLE	NO APLICA	NO SE EVIDENCIA
EL COMPORTAMIENTO ES ADECUADO? (<i>Deflexiones imperceptibles</i>)	X			
LA ESTRUCTURA SE ENCUENTRA PROTEGIDA CONTRA CORROSION?		X		
LAS CONEXIONES ENTRE ELEMENTOS SE VEN EN BUEN ESTADO? <i>No se detectan elementos fallados, soldaduras rotas, pernos en mal estado</i>				X
EL SISTEMA TIENE CONTRAVIENTOS?

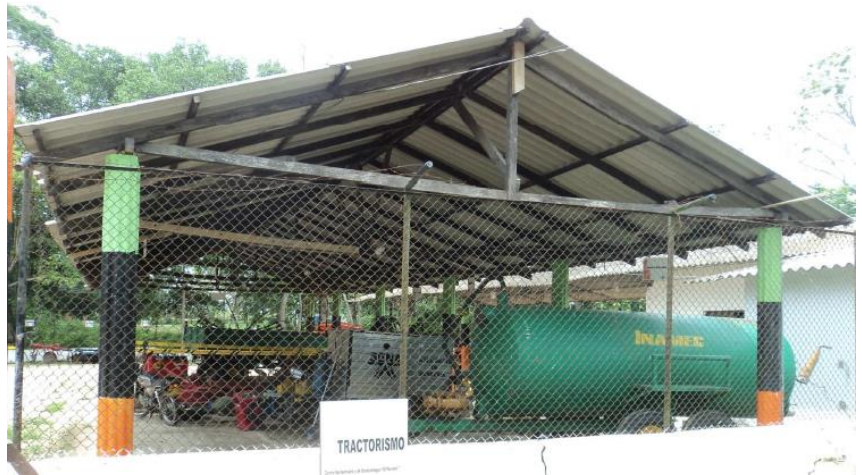
EDIFICACION No. 22
ELEMENTO

CUMPLE	NO CUMPLE	NO APLICA	NO SE EVIDENCIA
EL COMPORTAMIENTO ES ADECUADO? (<i>Deflexiones imperceptibles</i>)	X			
LA ESTRUCTURA SE ENCUENTRA PROTEGIDA CONTRA CORROSION?		X		
LAS CONEXIONES ENTRE ELEMENTOS SE VEN EN BUEN ESTADO? <i>No se detectan elementos fallados, soldaduras rotas, pernos en mal estado</i>		X		
EL SISTEMA TIENE CONTRAVIENTOS?

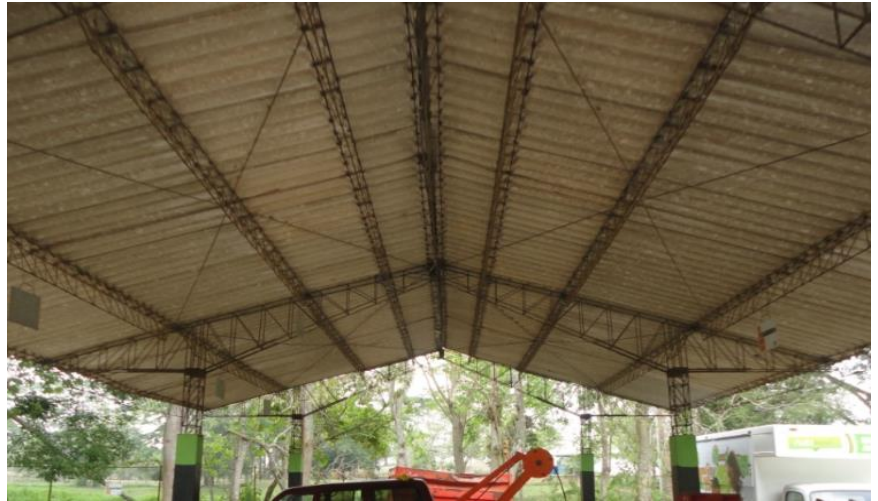
EDIFICACION No. 23
ELEMENTO

CUMPLE	NO CUMPLE	NO APLICA	NO SE EVIDENCIA
EL COMPORTAMIENTO ES ADECUADO? (<i>Deflexiones imperceptibles</i>)	X			
LA ESTRUCTURA SE ENCUENTRA PROTEGIDA CONTRA CORROSION?		X		
LAS CONEXIONES ENTRE ELEMENTOS SE VEN EN BUEN ESTADO? <i>No se detectan elementos fallados, soldaduras rotas, pernos en mal estado</i>				X
EL SISTEMA TIENE CONTRAVIENTOS?

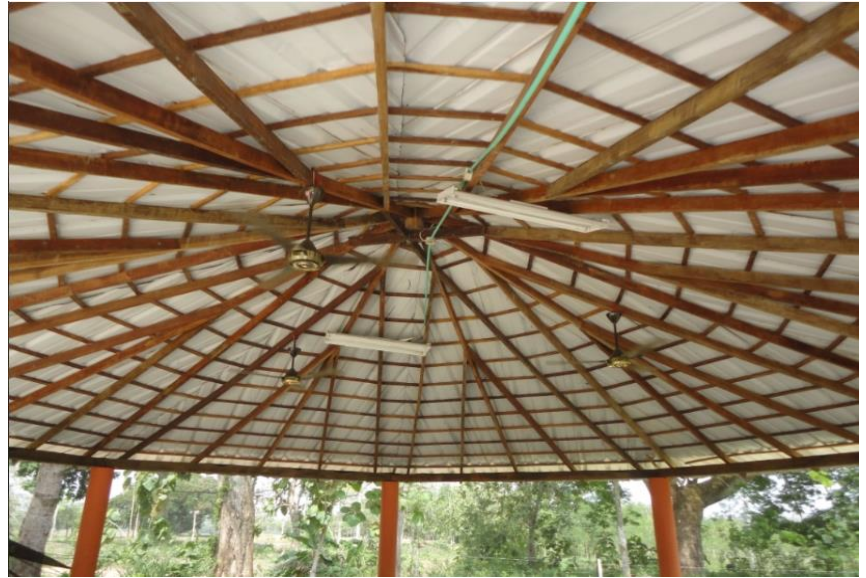
EDIFICACION No. 24

CUMPLE	NO CUMPLE	NO APLICA	NO SE EVIDENCIA
EL COMPORTAMIENTO ES ADECUADO? (<i>Deflexiones imperceptibles</i>)	X			
LA ESTRUCTURA SE ENCUENTRA PROTEGIDA CONTRA CORROSION?			X	
LAS CONEXIONES ENTRE ELEMENTOS SE VEN EN BUEN ESTADO? <i>No se detectan elementos fallados, soldaduras rotas, pernos en mal estado</i>				X
EL SISTEMA TIENE CONTRAVIENTOS?

El sistema principal y secundario esta compuesto por elementos en madera.

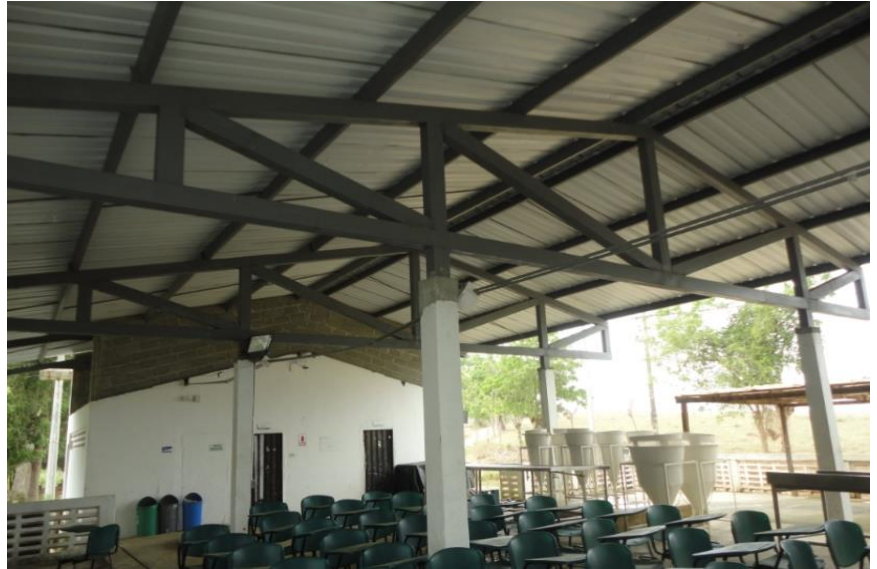
EDIFICACION No. 25
ELEMENTO

CUMPLE	NO CUMPLE	NO APLICA	NO SE EVIDENCIA
EL COMPORTAMIENTO ES ADECUADO? (<i>Deflexiones imperceptibles</i>)	X			
LA ESTRUCTURA SE ENCUENTRA PROTEGIDA CONTRA CORROSION?	X			
LAS CONEXIONES ENTRE ELEMENTOS SE VEN EN BUEN ESTADO? <i>No se detectan elementos fallados, soldaduras rotas, pernos en mal estado</i>	X			
EL SISTEMA TIENE CONTRAVIENTOS?

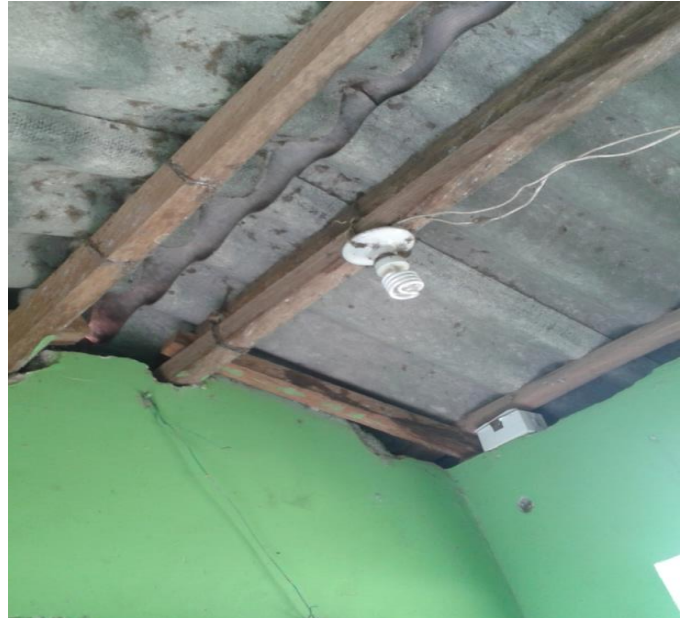
EDIFICACION No. 26

CUMPLE	NO CUMPLE	NO APLICA	NO SE EVIDENCIA
EL COMPORTAMIENTO ES ADECUADO? (<i>Deflexiones imperceptibles</i>)	X			
LA ESTRUCTURA SE ENCUENTRA PROTEGIDA CONTRA CORROSION?			X	
LAS CONEXIONES ENTRE ELEMENTOS SE VEN EN BUEN ESTADO? <i>No se detectan elementos fallados, soldaduras rotas, pernos en mal estado</i>				X
EL SISTEMA TIENE CONTRAVIENTOS?

El sistema principal y secundario esta compuesto por elementos en madera.

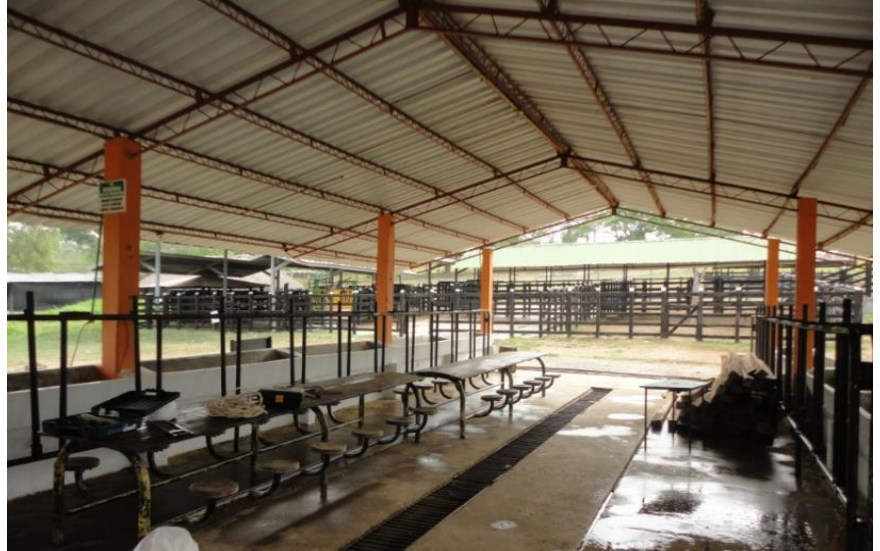
EDIFICACION No. 27

CUMPLE	NO CUMPLE	NO APLICA	NO SE EVIDENCIA
EL COMPORTAMIENTO ES ADECUADO? (<i>Deflexiones imperceptibles</i>)	X			
LA ESTRUCTURA SE ENCUENTRA PROTEGIDA CONTRA CORROSION?	X			
LAS CONEXIONES ENTRE ELEMENTOS SE VEN EN BUEN ESTADO? <i>No se detectan elementos fallados, soldaduras rotas, pernos en mal estado</i>				X
EL SISTEMA TIENE CONTRAVIENTOS?

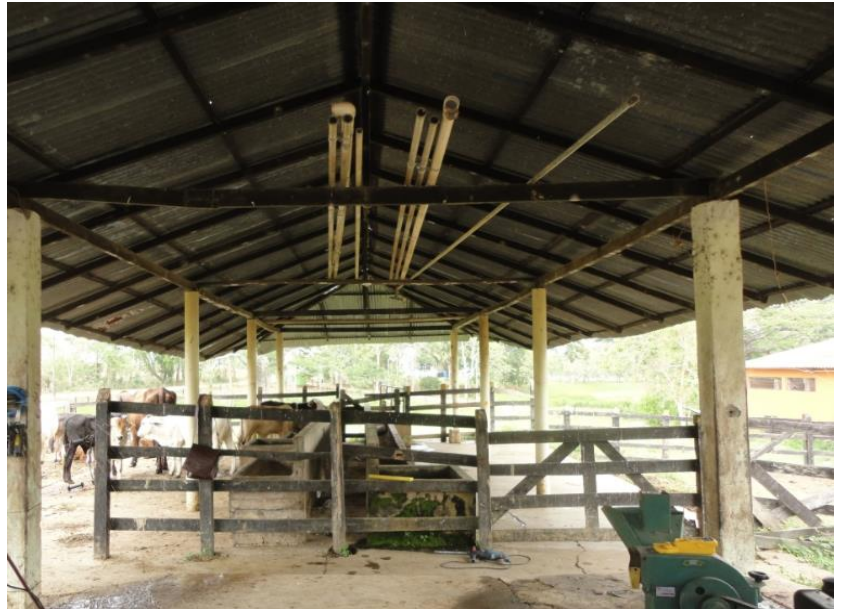
EDIFICACION No. 28
ELEMENTO

CUMPLE	NO CUMPLE	NO APLICA	NO SE EVIDENCIA
EL COMPORTAMIENTO ES ADECUADO? (<i>Deflexiones imperceptibles</i>)		X		
LA ESTRUCTURA SE ENCUENTRA PROTEGIDA CONTRA CORROSION?				X
LAS CONEXIONES ENTRE ELEMENTOS SE VEN EN BUEN ESTADO? <i>No se detectan elementos fallados, soldaduras rotas, pernos en mal estado</i>				X
EL SISTEMA TIENE CONTRAVIENTOS?

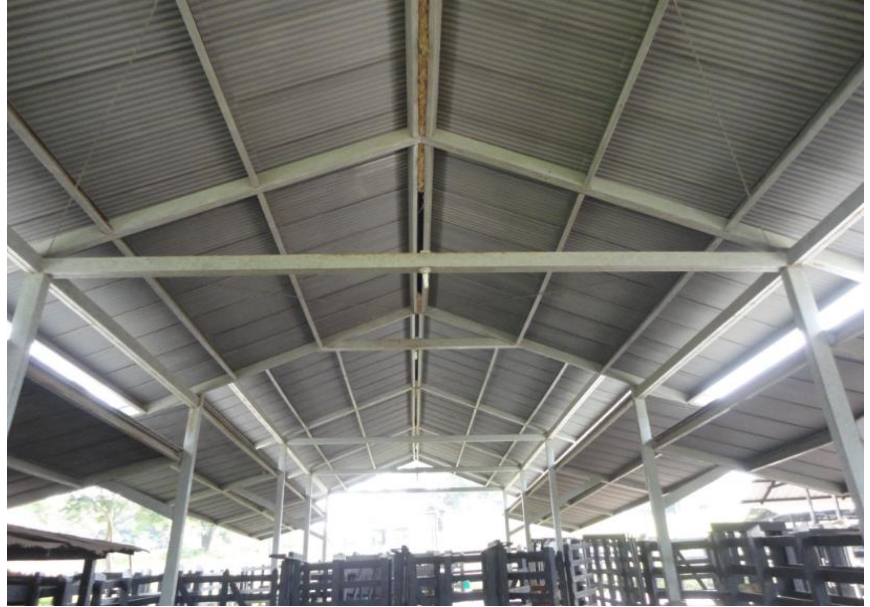
EDIFICACION No. 29
ELEMENTO

CUMPLE	NO CUMPLE	NO APLICA	NO SE EVIDENCIA
EL COMPORTAMIENTO ES ADECUADO? (<i>Deflexiones imperceptibles</i>)	X			
LA ESTRUCTURA SE ENCUENTRA PROTEGIDA CONTRA CORROSION?		X		
LAS CONEXIONES ENTRE ELEMENTOS SE VEN EN BUEN ESTADO? <i>No se detectan elementos fallados, soldaduras rotas, pernos en mal estado</i>				X
EL SISTEMA TIENE CONTRAVIENTOS?

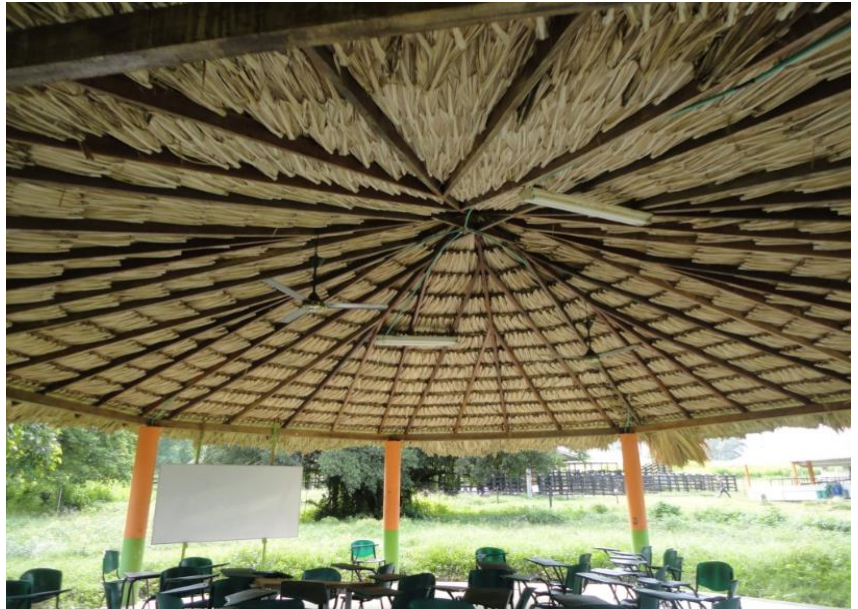
EDIFICACION No. 33

CUMPLE	NO CUMPLE	NO APLICA	NO SE EVIDENCIA
EL COMPORTAMIENTO ES ADECUADO? (<i>Deflexiones imperceptibles</i>)	X			
LA ESTRUCTURA SE ENCUENTRA PROTEGIDA CONTRA CORROSION?			X	
LAS CONEXIONES ENTRE ELEMENTOS SE VEN EN BUEN ESTADO? <i>No se detectan elementos fallados, soldaduras rotas, pernos en mal estado</i>				X
EL SISTEMA TIENE CONTRAVIENTOS?

El sistema principal y secundario esta compuesto por elementos en madera.

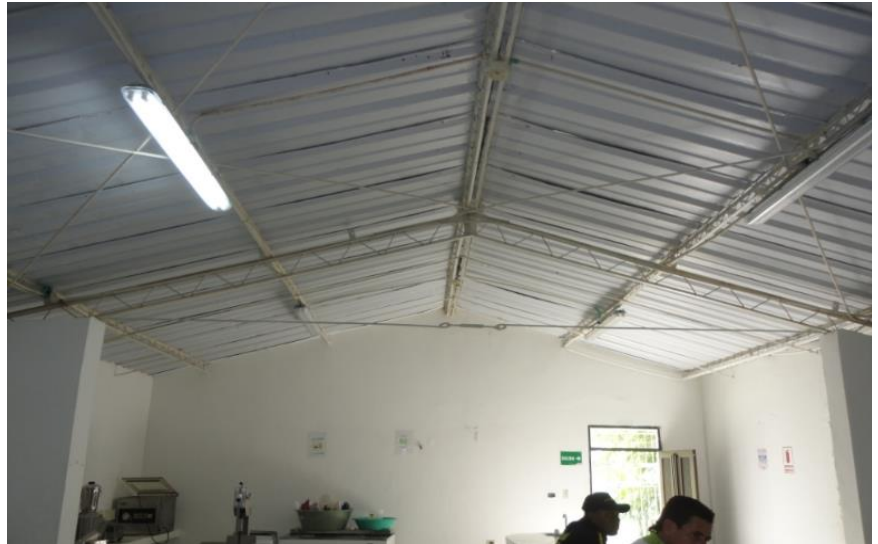
EDIFICACION No. 37
ELEMENTO

CUMPLE	NO CUMPLE	NO APLICA	NO SE EVIDENCIA
EL COMPORTAMIENTO ES ADECUADO? (<i>Deflexiones imperceptibles</i>)	X			
LA ESTRUCTURA SE ENCUENTRA PROTEGIDA CONTRA CORROSION?	X			
LAS CONEXIONES ENTRE ELEMENTOS SE VEN EN BUEN ESTADO? <i>No se detectan elementos fallados, soldaduras rotas, pernos en mal estado</i>				X
EL SISTEMA TIENE CONTRAVIENTOS?	X

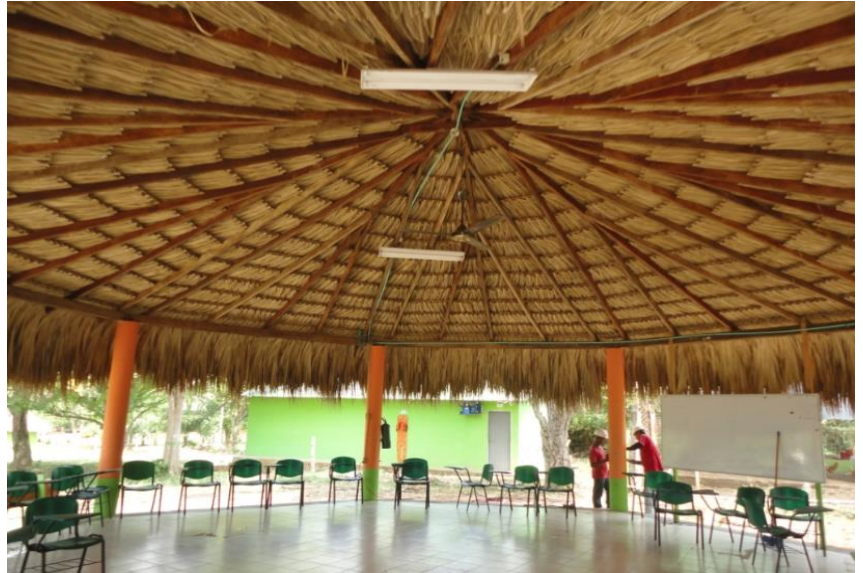
EDIFICACION No. 38

CUMPLE	NO CUMPLE	NO APLICA	NO SE EVIDENCIA
EL COMPORTAMIENTO ES ADECUADO? (<i>Deflexiones imperceptibles</i>)	X			
LA ESTRUCTURA SE ENCUENTRA PROTEGIDA CONTRA CORROSION?			X	
LAS CONEXIONES ENTRE ELEMENTOS SE VEN EN BUEN ESTADO? <i>No se detectan elementos fallados, soldaduras rotas, pernos en mal estado</i>				X
EL SISTEMA TIENE CONTRAVIENTOS?

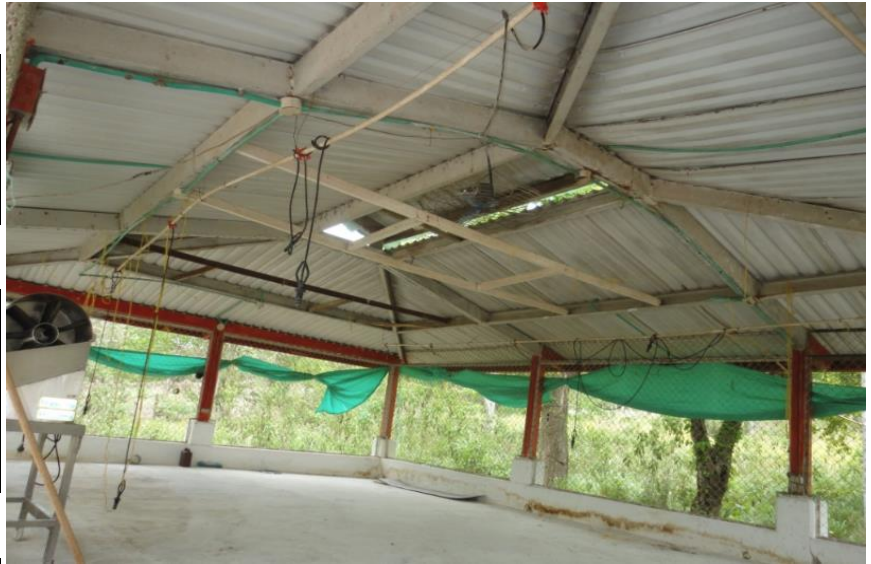
CUMPLE	NO CUMPLE	NO APLICA	NO SE EVIDENCIA
EL COMPORTAMIENTO ES ADECUADO? (<i>Deflexiones imperceptibles</i>)	X			
LA ESTRUCTURA SE ENCUENTRA PROTEGIDA CONTRA CORROSION?		X		
LAS CONEXIONES ENTRE ELEMENTOS SE VEN EN BUEN ESTADO? <i>No se detectan elementos fallados, soldaduras rotas, pernos en mal estado</i>				X
EL SISTEMA TIENE CONTRAVIENTOS?

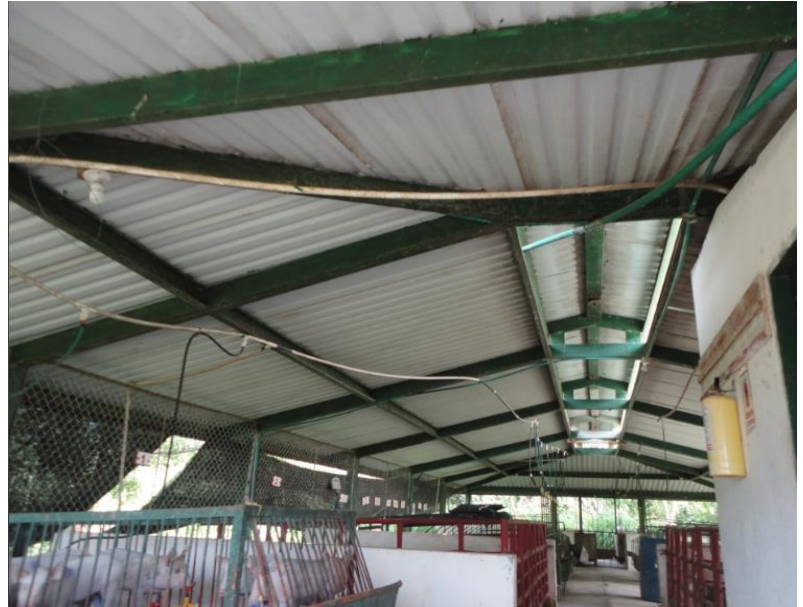
CUMPLE	NO CUMPLE	NO APLICA	NO SE EVIDENCIA
EL COMPORTAMIENTO ES ADECUADO? (<i>Deflexiones imperceptibles</i>)	X			
LA ESTRUCTURA SE ENCUENTRA PROTEGIDA CONTRA CORROSION?				X
LAS CONEXIONES ENTRE ELEMENTOS SE VEN EN BUEN ESTADO? <i>No se detectan elementos fallados, soldaduras rotas, pernos en mal estado</i>				X
EL SISTEMA TIENE CONTRAVIENTOS?

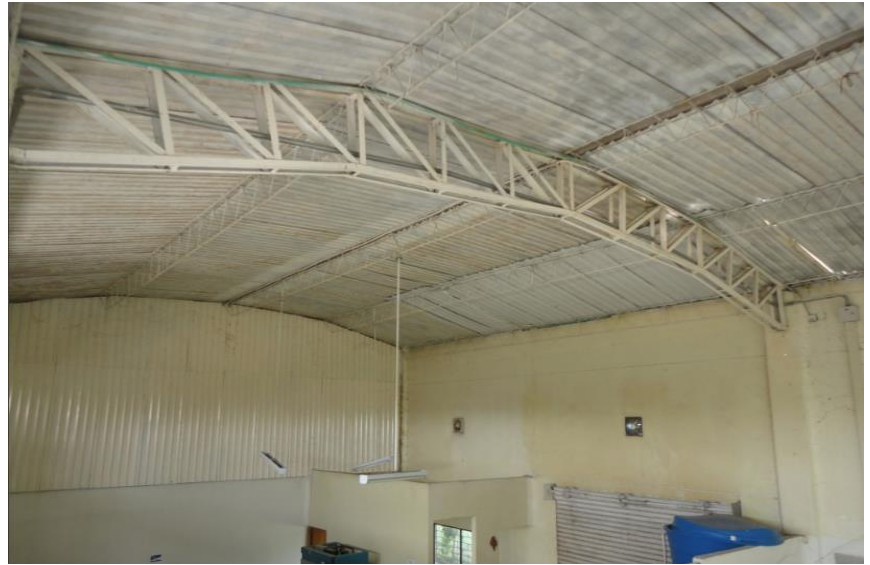
CUMPLE	NO CUMPLE	NO APLICA	NO SE EVIDENCIA
EL COMPORTAMIENTO ES ADECUADO? (<i>Deflexiones imperceptibles</i>)	X			
LA ESTRUCTURA SE ENCUENTRA PROTEGIDA CONTRA CORROSION?	X			
LAS CONEXIONES ENTRE ELEMENTOS SE VEN EN BUEN ESTADO? <i>No se detectan elementos fallados, soldaduras rotas, pernos en mal estado</i>				X
EL SISTEMA TIENE CONTRAVIENTOS?

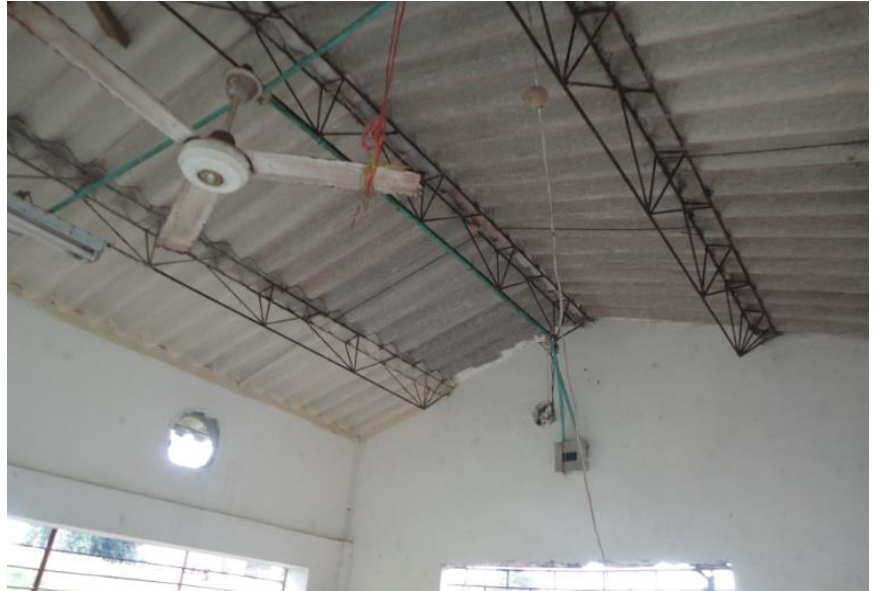
CUMPLE	NO CUMPLE	NO APLICA	NO SE EVIDENCIA
EL COMPORTAMIENTO ES ADECUADO? (<i>Deflexiones imperceptibles</i>)	X			
LA ESTRUCTURA SE ENCUENTRA PROTEGIDA CONTRA CORROSION?				X
LAS CONEXIONES ENTRE ELEMENTOS SE VEN EN BUEN ESTADO? <i>No se detectan elementos fallados, soldaduras rotas, pernos en mal estado</i>				X
EL SISTEMA TIENE CONTRAVIENTOS?

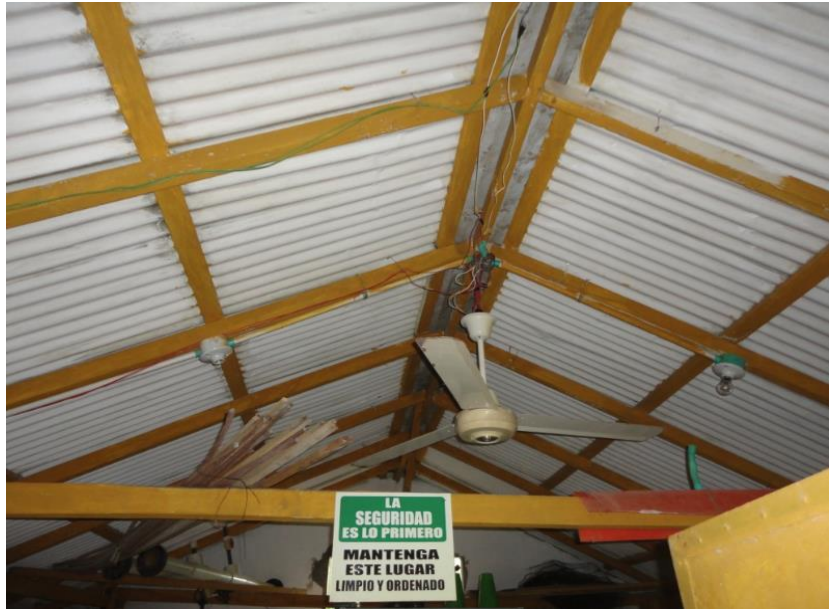
CUMPLE	NO CUMPLE	NO APLICA	NO SE EVIDENCIA
EL COMPORTAMIENTO ES ADECUADO? (<i>Deflexiones imperceptibles</i>)	X			
LA ESTRUCTURA SE ENCUENTRA PROTEGIDA CONTRA CORROSION?			X	
LAS CONEXIONES ENTRE ELEMENTOS SE VEN EN BUEN ESTADO? <i>No se detectan elementos fallados, soldaduras rotas, pernos en mal estado</i>				X
EL SISTEMA TIENE CONTRAVIENTOS?
