# DIAGNÓSTICO I N T E G R A L

**MONTERÍA /** Vol. 2

Centro agropecuario y de biotecnología El Porvenir

### CAPÍTULO 6. DIAGNÓSTICO INSTALACIONES ELÉCTRICAS Y AFINES..... 13

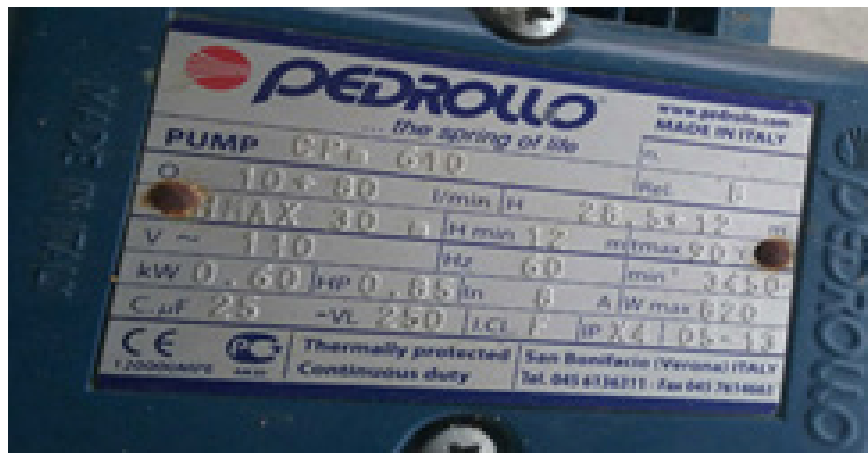
Ilustración 4. Bomba de suministro.  
Fuente: equipo diagnóstico.

Existe un equipo de bombas de suministro el cual consta de un motor marca PEDROLLO de 0.6 kW.

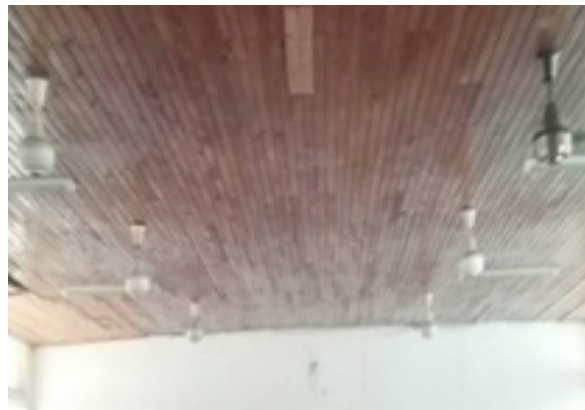
Ilustración 8. Ventiladores Bloque 1  
Fuente: equipo diagnóstico.

Este Bloque cuneta con ventiladores de techo, en aparente buen estado, buen funcionamiento.

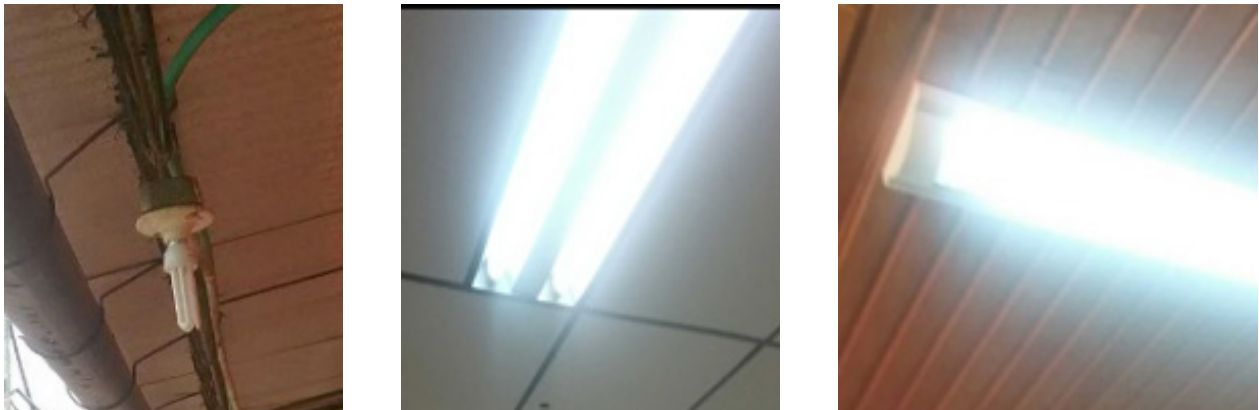
Ilustración 11. Iluminación Bloque 3.  
Fuente: equipo diagnóstico.

Las salidas de iluminación del Bloque estas constituidas por lámparas fluorescentes, bombillos ahorradores y lámparas tipo T8, se encuentran en buen estado como lo indica el personal de mantenimiento, debe determinarse con un estudio técnico profesional si cumple con los niveles de iluminación en áreas generales como lo exige el RETILAP en el capítulo 4 “diseños y cálculos de iluminación en la Sección 410.1, la acometida que se designó para las salidas de iluminación se encuentran con tubería PVC expuesta a daños físicos, se recomienda cambiar esa tubería por tubería EMT como lo indica RETIE en el capítulo 3 Artículo 20.6.1.2 REQUISITOS DE INSTALACIÓN y señalizarla como lo indica la NTC 3458 IDENTIFICACIÓN DE TUBERÍA.

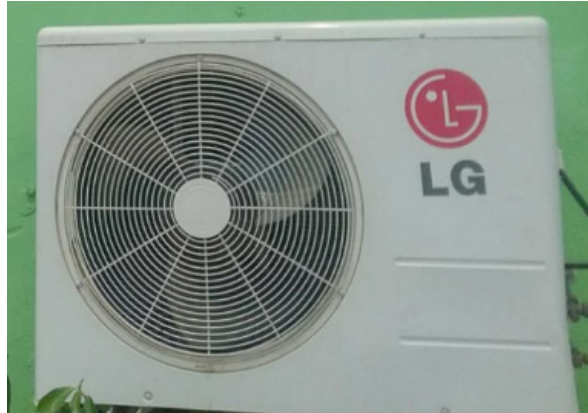
Ilustración 12. Condensadora minisplit Bloque 3.  
Fuente: equipo diagnóstico.

El Equipo de Aire acondicionado consta de Minisplit y condensadora, al parecer funciona bien, se encuentra en buen estado.

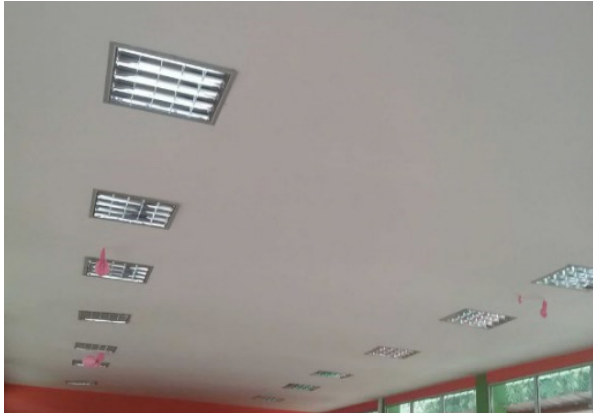
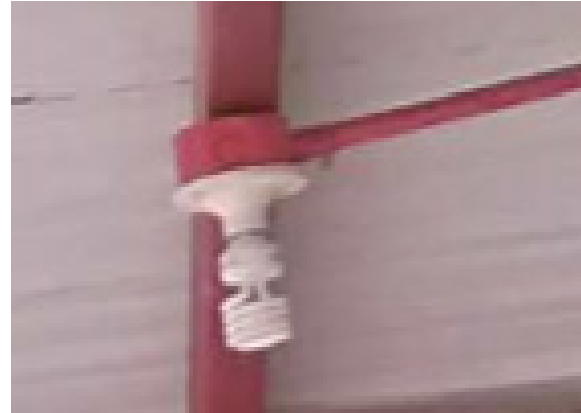
Ilustración 14. Iluminación Bloque 4.  
Fuente: equipo diagnóstico.

Las salidas de iluminación del Bloque estas constituidas por paneles de iluminación y bombillos, se encuentran en buen estado como lo indica el personal de mantenimiento, debe determinarse con un estudio técnico profesional si cumple con los niveles de iluminación en áreas generales como lo exige el RETILAP en el capítulo 4 “diseños y cálculos de iluminación en la Sección 410.1, la acometida de iluminación se encuentra constituida por tubería EMT, esta no se encuentra señalizada como lo exige la NTC 3458 IDENTIFICACIÓN DE TUBERÍA.

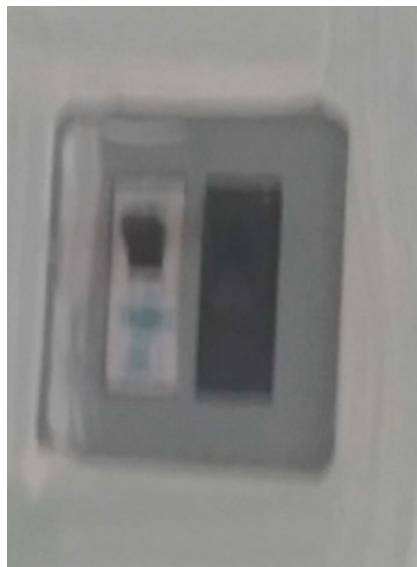
Ilustración 15. Tablero Bloque 5.  
Fuente: equipo diagnóstico.

El tablero de este Bloque, utiliza todos los espacios de los breakers y su funcionamiento es el adecuado, no presenta recalentamiento en sus circuitos ni salto en sus protecciones, este tablero no cuenta con su diagrama unifilar de la instalación, directorio de circuitos y simbología de riesgo eléctrico, todo esto es requerido por el RETIE en el CAPITULO 3 REQUISITOS DE PRODUCTO, ARTICULO 20 SECCIÓN 23 “TABLEROS ELÉCTRICOS Y CELDAS” SUBSECCIÓN 20.23.1 “TABLEROS DE BAJA TENSIÓN” 20.23.1.4 “Rotulado e instructivos”.

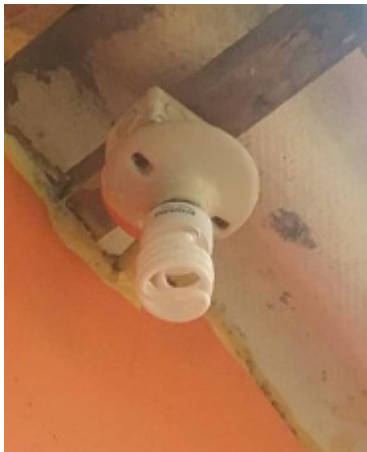
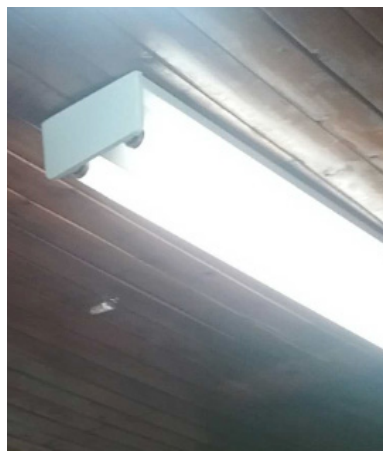
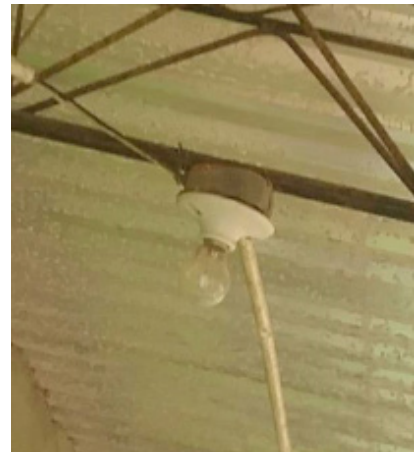
Ilustración 17. Iluminación.  
Fuente: equipo diagnóstico.

Las salidas de iluminación del Bloque estas constituidas por lámparas fluorescentes, se encuentran en buen estado como lo indica el personal de mantenimiento, debe determinarse con un estudio técnico profesional si cumple con los niveles de iluminación en áreas generales como lo exige el RETILAP en el capítulo 4 “diseños y cálculos de iluminación en la Sección 410.1, la acometida que se designó para las salidas de iluminación se encuentran con tubería PVC expuesta a daños físicos expuesta, se recomienda cambiar esa tubería por tubería EMT como lo indica RETIE en el capítulo 3 Artículo 20.6.1.2 REQUISITOS DE INSTALACIÓN y señalarla como lo indica la NTC 3458 IDENTIFICACIÓN DE TUBERÍA.

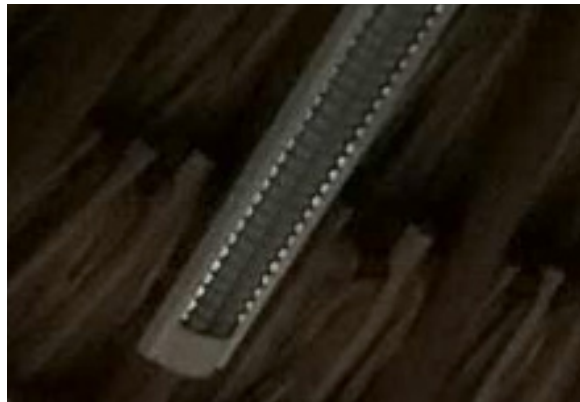
Ilustración 18. Luminaria Bloque 6.  
Fuente: equipo diagnóstico.

Las salidas de iluminación del Bloque estas constituidas por lámparas fluorescentes, se encuentran en buen estado como lo indica el personal de mantenimiento, debe determinarse con un estudio técnico profesional si cumple con los niveles de iluminación en áreas generales como lo exige el RETILAP en el capítulo 4 “diseños y cálculos de iluminación en la Sección 410.1, se encuentran con tubería PVC expuesta a daños físicos la acometida que se designó para las salidas de iluminación se encuentran con tubería PVC expuesta a daños físicos, se recomienda cambiar esa tubería por tubería EMT como lo indica RETIE en el capítulo 3 Artículo 20.6.1.2 REQUISITOS DE INSTALACIÓN y señalizarla como lo indica la NTC 3458 IDENTIFICACIÓN DE TUBERÍA.

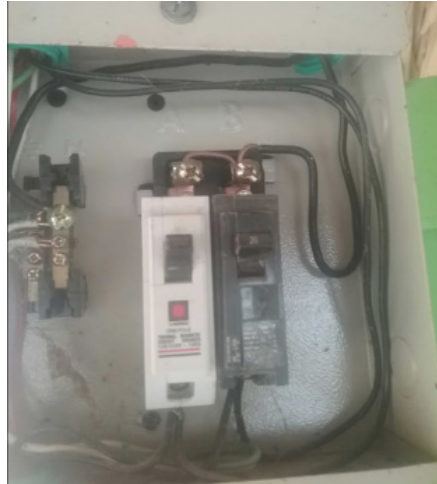
Ilustración 19. Tablero bl oque 7.  
Fuente: equipo diagnóstico.

El tablero no presenta recalentamiento en sus circuitos ni salto en sus protecciones, no cumple con el código de colores como lo indica el RETIE en el CAPÍTULO 1 “ DISPOSICIONES GENERALES, ARTICULO 6 “ SIMBOLOGÍA Y SEÑALIZACIÓN”, SECCIÓN 6.3 CÓDIGO DE COLORES PARA CONDUCTORES, este tablero tampoco cuenta con diagrama unifilar de la instalación, directorio de circuitos simbología de riesgo eléctrico, todo esto es requerido por el RETIE en el CAPITULO 3 REQUISITOS DE PRODUCTO, ARTICULO 20 SECCIÓN 23 “TABLEROS ELÉCTRICOS Y CELDAS” SUBSECCIÓN 20.23.1 “TABLEROS DE BAJA TENSION” 20.23.1.4 “Rotulado e instructivos”.

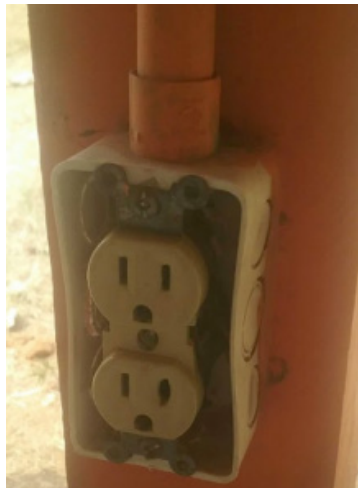
Ilustración 20. Tomacorriente Bloque 7.  
Fuente: equipo diagnóstico.

El funcionamiento de las salidas monofásicas es el adecuado, hay salidas que se encuentran en mal estado, las tapas que se encuentren rotas deben ser cambiadas, en caso extremo las que no tengan la tapa de seguridad se les debe realizar el cambio inmediato para evitar riesgo eléctrico por contacto, como lo indica el CAPITULO 3 “REQUISITOS DE INSTALACIÓN”, ARTICULO 20 “REQUISITOS DE PRODUCCIÓN”, SECCIÓN 20.10 “CLAVIJAS Y TOMACORRIENTES, SUBSECCIÓN 20.10.2 REQUISITOS DE INSTALACIÓN, la acometida que se designó para las salidas de tomacorrientes, se encuentran con tubería PVC expuesta a daños físicos, se recomienda cambiar esa tubería por tubería EMT como lo indica RETIE en el capítulo 3 Artículo 20.6.1.2 REQUISITOS DE INSTALACIÓN y señalizarla como lo indica la NTC 3458 IDENTIFICACIÓN DE TUBERÍA.

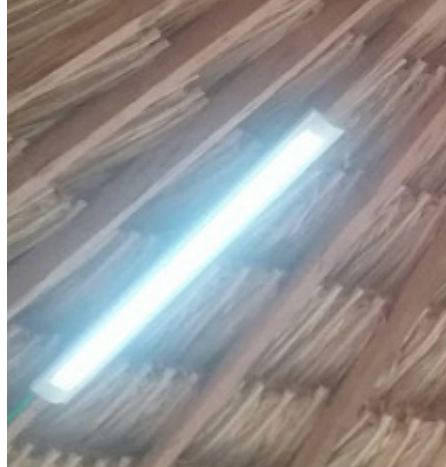
Ilustración 21. Luminaria Bloque 7.  
Fuente: equipo diagnóstico.

Las salidas de iluminación del Bloque estas constituidas por lámparas fluorescentes, se encuentran en buen estado como lo indica el personal de mantenimiento, debe determinarse con un estudio técnico profesional si cumple con los niveles de iluminación en áreas generales como lo exige el RETILAP en el capítulo 4 sección 410 REQUISITOS GENERALES DEL DISEÑO DE ALUMBRADO INTERIOR (410.1 NIVELES DE ILUMINACIÓN, ILUMINANCIAS Y DISTRIBUCIÓN DE LUMINANCIAS).

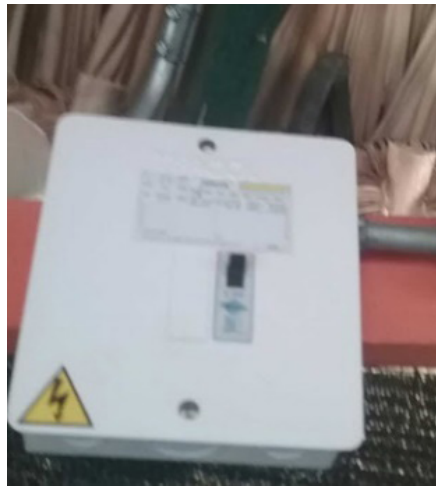
Ilustración 22. Ubicación Bloque 8.  
Fuente: equipo diagnóstico.

El tablero de este Bloque, tiene un funcionamiento adecuado, no presenta recalentamiento en sus circuitos ni salto en sus circuitos, este tablero no tampoco cuenta con diagrama unifilar de la instalación, directorio de circuitos, todo esto es requerido por el RETIE en el CAPITULO 3 REQUISITOS DE PRODUCTO, ARTICULO 20 SECCIÓN 23 “TABLEROS ELÉCTRICOS Y CELDAS” SUBSECCIÓN 20.23.1 “TABLEROS DE BAJA TENSIÓN” 20.23.1.4 “Rotulado e instructivos”, la acometida está constituida por tubería EMT pero esta no se encuentra señalizada como lo demanda la NTC 3458 IDENTIFICACIÓN DE TUBERÍA.

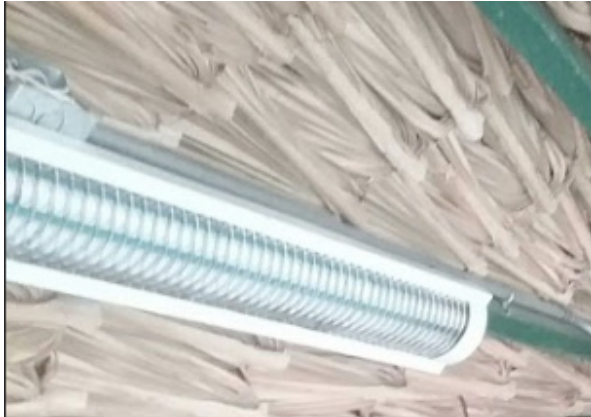
Ilustración 23. Iluminación Bloque 8.  
Fuente: equipo diagnóstico.

Las salidas de iluminación del Bloque estas constituidas por lámparas fluorescentes, se encuentran en buen estado como lo indica el personal de mantenimiento, debe determinarse con un estudio técnico profesional si cumple con los niveles de iluminación en áreas generales como lo exige el RETILAP en el capítulo 4 “diseños y cálculos de iluminación en la Sección 410.1, la salidas de iluminación donde se hace la conexión para las lámpara no se encuentra selladas generando un riesgo eléctrico ya que los conductores se encuentran expuestas.

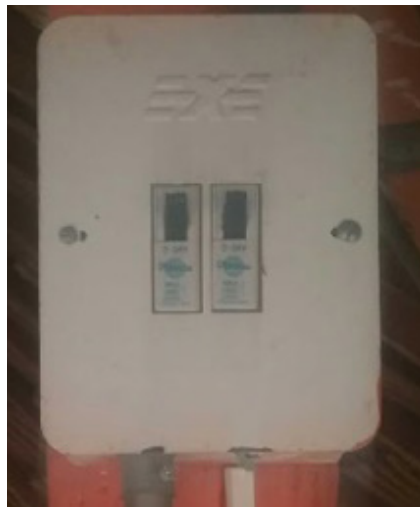
Ilustración 24. Tablero eléctrico Bloque 9.  
Fuente: equipo diagnóstico.

El tablero de este Bloque, utiliza todos los espacios de los breakers y su funcionamiento es el adecuado, no presenta recalentamiento en sus circuitos ni salto en sus protecciones, este tablero no cuenta con diagrama unifilar de la instalación, directorio de circuitos, simbología de riesgo eléctrico, todo esto es requerido por el RETIE en el CAPITULO 3 REQUISITOS DE PRODUCTO, ARTICULO 20 SECCIÓN 23 “TABLEROS ELÉCTRICOS Y CELDAS” SUBSECCIÓN 20.23.1 “TABLEROS DE BAJA TENSION” 20.23.1.4 “Rotulado e instructivos”.

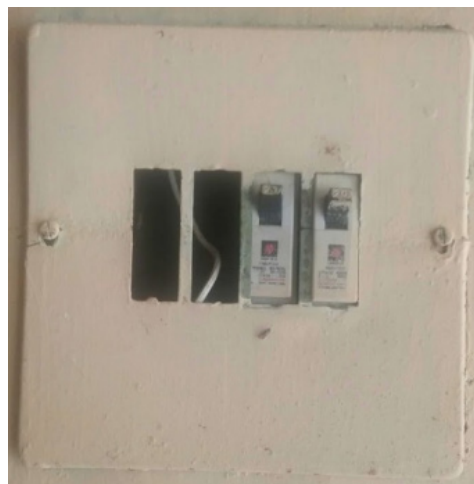
Ilustración 25. Tablero eléctrico Bloque 10.  
Fuente: equipo diagnóstico

El tablero no utiliza todos los espacios de los breakers y su funcionamiento es el adecuado, no presenta recalentamiento en sus circuitos ni salto en sus protecciones, este tablero no cuenta con diagrama unifilar de la instalación, directorio de circuitos y simbología de riesgo eléctrico, todo esto es requerido por el RETIE en el CAPITULO 3 REQUISITOS DE PRODUCTO, ARTICULO 20 SECCIÓN 23 “TABLEROS ELÉCTRICOS Y CELDAS” SUBSECCIÓN 20.23.1 “TABLEROS DE BAJA TENSIÓN” 20.23.1.4 “Rotulado e instructivos”.

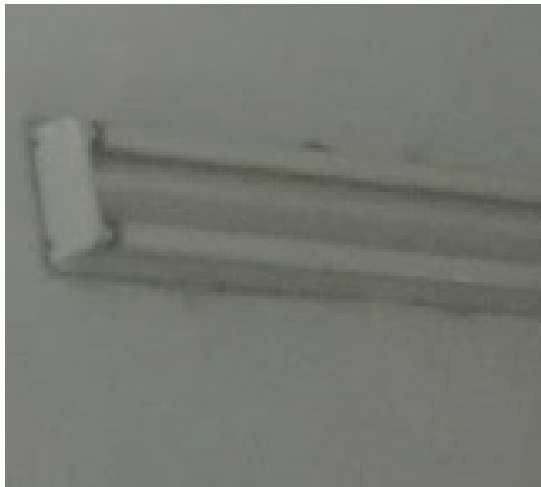
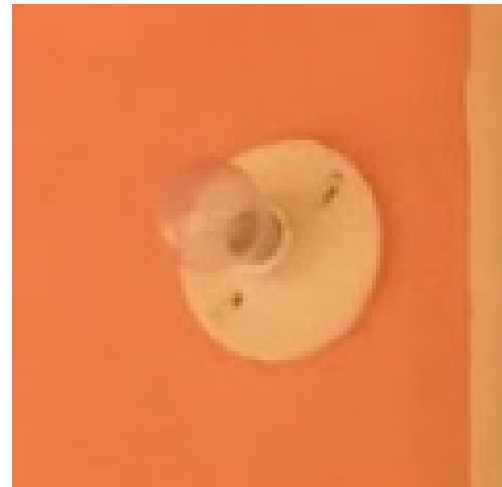
Ilustración 26 Iluminación Bloque 10.  
Fuente: equipo diagnóstico.

Las salidas de iluminación del Bloque estas constituidas por lámparas fluorescentes y bombillos incandescentes, se encuentran en buen estado como lo indica el personal de mantenimiento, debe determinarse con un estudio técnico profesional si cumple con los niveles de iluminación en áreas generales como lo exige el RETILAP en el capítulo 4 sección 410 REQUISITOS GENERALES DEL DISEÑO DE ALUMBRADO INTERIOR (410.1 NIVELES DE ILUMINACIÓN, ILUMINANCIAS Y DISTRIBUCIÓN DE LUMINANCIAS).

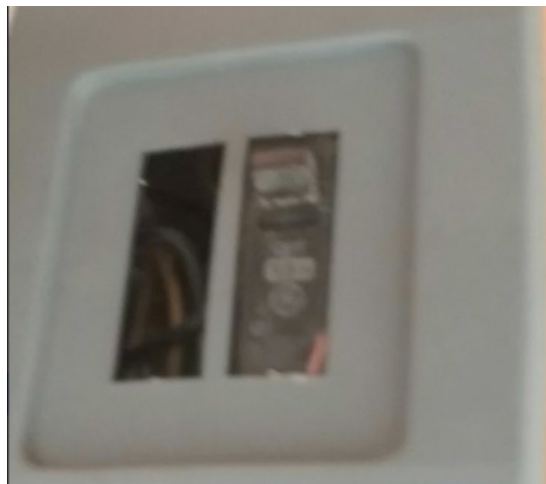
Ilustración 27. Tablero Bloque 11.  
Fuente: equipo diagnóstico.

El tablero del Bloque , no utiliza todos los espacios de los breakers, su funcionamiento es el adecuado, no presenta recalentamiento en sus circuitos ni salto en sus protecciones, no cumple con el código de colores como lo indica el RETIE en el CAPÍTULO 1 “ DISPOSICIONES GENERALES, ARTICULO 6 “ SIMBOLOGÍA Y SEÑALIZACIÓN”, SECCIÓN 6.3 CÓDIGO DE COLORES PARA CONDUCTORES, este tablero tampoco cuenta con diagrama unifilar de la instalación, directorio de circuitos simbología de riesgo eléctrico, todo esto es requerido por el RETIE en el CAPITULO 3 REQUISITOS DE PRODUCTO, ARTICULO 20 SECCIÓN 23 “TABLEROS ELÉCTRICOS Y CELDAS” SUBSECCIÓN 20.23.1 “TABLEROS DE BAJA TENSIÓN” 20.23.1.4 “Rotulado e instructivos”.

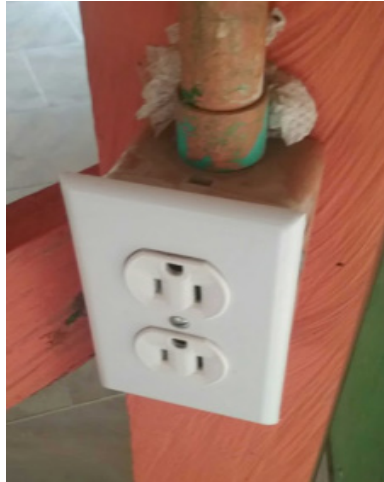
Ilustración 28. Tomacorriente Bloque 11.  
Fuente: equipo diagnóstico.

El funcionamiento de las salidas monofásicas es el adecuado, si se encuentran salidas que estén en mal estado como: tapas rotas, estas deben ser cambiadas, en caso extremo las que no tengan la tapa de seguridad y los conductores se encuentren expuestos, se les debe realizar el cambio inmediato para evitar riesgo eléctrico por contacto, la acometida que se designó para las salidas de tomacorrientes, se encuentran con tubería PVC expuesta a daños físicos, se recomienda cambiar esa tubería por tubería EMT como lo indica RETIE en el capítulo 3 Artículo 20.6.1.2 REQUISITOS DE INSTALACIÓN y señalizarla como lo indica la NTC 3458 IDENTIFICACIÓN DE TUBERÍA.

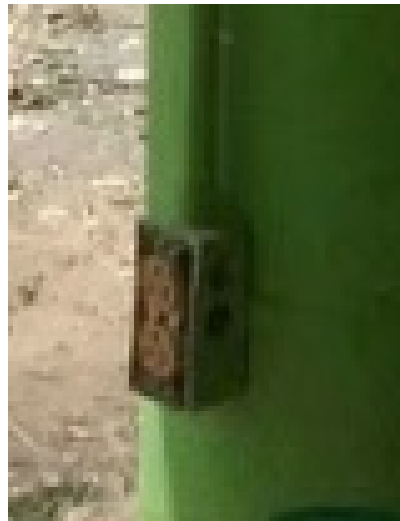
Ilustración 31. Tomacorriente Bloque 13.  
Fuente: equipo diagnóstico.

El funcionamiento de las salidas monofásicas es el adecuado, si se encuentran salidas que estén en mal estado como: tapas rotas, estas deben ser cambiadas, en caso extremo las que no tengan la tapa de seguridad y los conductores se encuentre expuestos, se les debe realizar el cambio inmediato para evitar riesgo eléctrico por contacto, la acometida que se designó para las salidas de tomacorriente se encuentran con tubería PVC expuesta a daños físicos, se recomienda cambiar esa tubería por tubería EMT como lo indica RETIE en el capítulo 3 Artículo 20.6.1.2 REQUISITOS DE INSTALACIÓN y señalizarla como lo indica la NTC 3458 IDENTIFICACIÓN DE TUBERÍA.

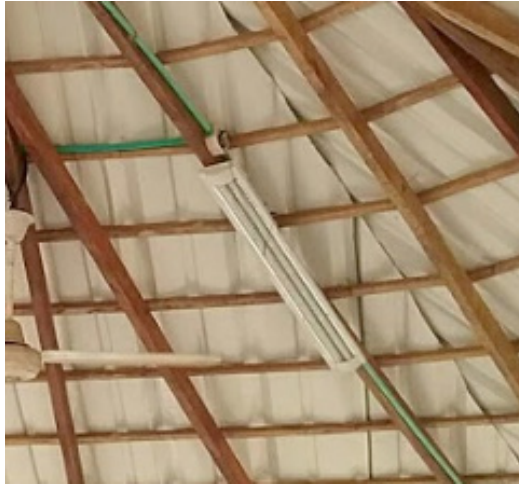
Ilustración 32. Iluminación Bloque 13.  
Fuente: equipo diagnóstico.

Las salidas de iluminación del Bloque estas constituidas por lámparas fluorescentes, se encuentran en buen estado como lo indica el personal de mantenimiento, debe determinarse con un estudio técnico profesional si cumple con los niveles de iluminación en áreas generales como lo exige el RETILAP en el capítulo 4 sección 410 REQUISITOS GENERALES DEL DISEÑO DE ALUMBRADO INTERIOR (410.1 NIVELES DE ILUMINACIÓN, ILUMINANCIAS Y DISTRIBUCIÓN DE LUMINANCIAS).

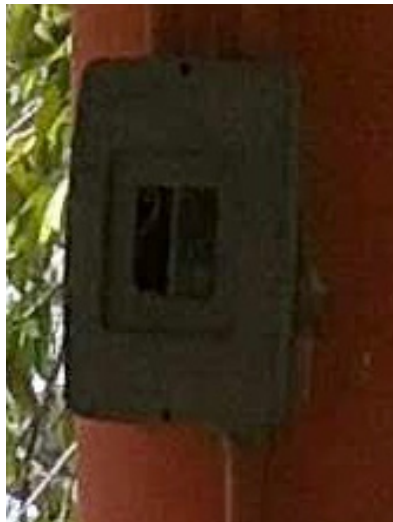
Ilustración 33. Tablero Bloque 14.  
Fuente: equipo diagnóstico.

El tablero de este kiosco, no utiliza todos los espacios de los breakers y su funcionamiento es el adecuado, no presenta recalentamiento en sus circuitos ni salto en sus protecciones, no cumple con el código de colores como lo indica el RETIE en el CAPÍTULO 1 “ DISPOSICIONES GENERALES, ARTICULO 6 “ SIMBOLOGÍA Y SEÑALIZACIÓN”, SECCIÓN 6.3 CÓDIGO DE COLORES PARA CONDUCTORES, este tablero tampoco cuenta con su diagrama unifilar directorio de circuitos simbología de riesgo eléctrico, todo esto es requerido por el RETIE en el CAPITULO 3 REQUISITOS DE PRODUCTO, ARTICULO 20 SECCIÓN 23 “TABLEROS ELÉCTRICOS Y CELDAS” SUBSECCIÓN 20.23.1 “TABLEROS DE BAJA TENSIÓN” 20.23.1.4 “Rotulado e instructivos”.

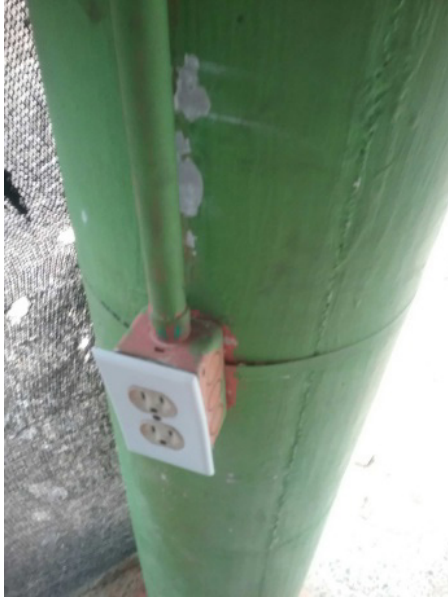
Ilustración 34. Tomacorriente .  
Fuente: equipo diagnóstico.

El funcionamiento de las salidas monofásicas es el adecuado, si se encuentran salidas que estén en mal estado como: tapas rotas, estas deben ser cambiadas, en caso extremo las que no tengan la tapa de seguridad y los conductores se encuentren expuestos, se les debe realizar el cambio inmediato para evitar riesgo eléctrico por contacto, la acometida que se designó para las salidas de tomacorrientes se encuentran con tubería PVC expuesta a daños físicos, se recomienda cambiar esa tubería por tubería EMT como lo indica RETIE en el capítulo 3 Artículo 20.6.1.2 REQUISITOS DE INSTALACIÓN y señalizarla como lo indica la NTC 3458 IDENTIFICACIÓN DE TUBERÍA.

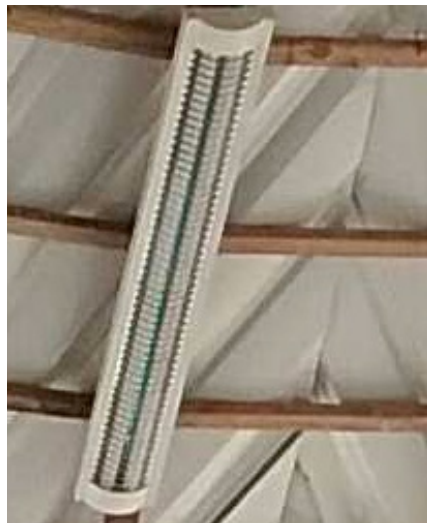
Ilustración 35. Luminaria Bloque 14.  
Fuente: equipo diagnóstico.

Las salidas de iluminación del Bloque están constituidas por lámparas fluorescentes, se encuentran en buen estado como lo indica el personal de mantenimiento, debe determinarse con un estudio técnico profesional si cumple con los niveles de iluminación en áreas generales como lo exige el RETILAP en el capítulo 4 “diseños y cálculos de iluminación en la Sección 410.1, la acometida que se designó para las salidas de iluminación se encuentran con tubería PVC expuesta a daños físicos , se recomienda cambiar esa tubería por tubería EMT como lo indica RETIE en el capítulo 3 Artículo 20.6.1.2 REQUISITOS DE INSTALACIÓN y señalizarla como lo indica la NTC 3458 IDENTIFICACIÓN DE TUBERÍA.

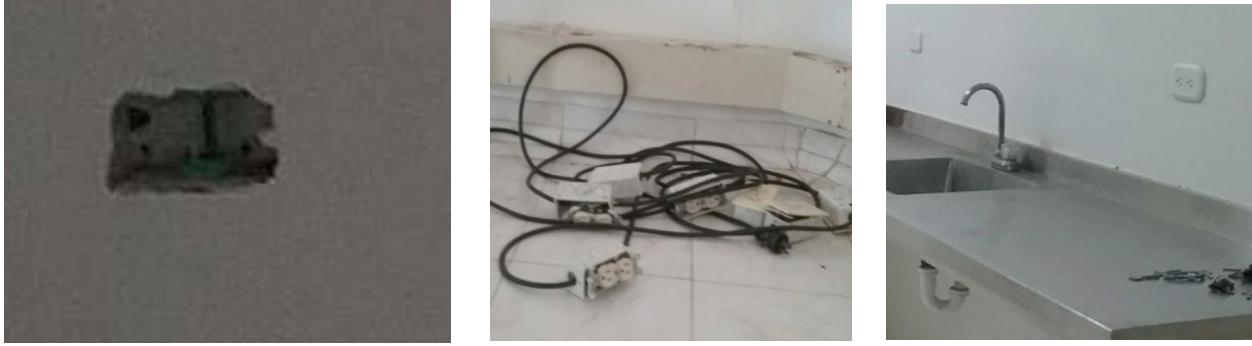
Ilustración 36. Tomacorrientes Bloque 15.  
Fuente: equipo diagnóstico.

El funcionamiento de las salidas monofásicas es el adecuado, hay salidas que se encuentran en mal estado, las tapas que se encuentren rotas deben ser cambiadas, en caso extremo las que no tengan la tapa de seguridad se les debe realizar el cambio inmediato para evitar riesgo eléctrico por contacto, como lo indica el CAPITULO 3 “REQUISITOS DE INSTALACIÓN”, ARTICULO 20 “REQUISITOS DE PRODUCCIÓN”, SECCIÓN 20.10 “CLAVIJAS Y TOMACORRIENTES, SUBSECCIÓN 20.10.2 REQUISITOS DE INSTALACIÓN, hay espacios donde no son suficientes y se hacen uso de multitomas y extensiones que generalmente son de mala calidad, se evidencia que en las zonas húmedas de este Bloque no se utilizan el tomacorriente GFCI (ground fault circuit interrupter), esto lo indica la NTC 2050. Artículo 210-8 “PROTECCIÓN DE LAS PERSONAS MEDIANTE INTERRUPTORES DE CIRCUITO POR FALLA A TIERRA”, para preservar la integridad física de las personas que forman parte de este centro

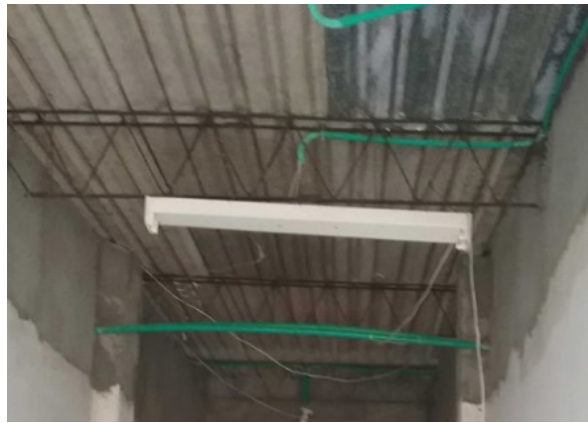
Ilustración 37. Iluminación Bloque 15.  
Fuente: equipo diagnóstico.

Las salidas de iluminación del Bloque estas constituidas por lámparas fluorescentes, se encuentran en buen estado como lo indica el personal de mantenimiento, debe determinarse con un estudio técnico profesional si cumple con los niveles de iluminación en áreas generales como lo exige el RETILAP en el capítulo 4 “diseños y cálculos de iluminación en la Sección 410.1, la acometida que se designó para las salidas de iluminación se encuentran con tubería PVC expuesta a daños físicos, se recomienda cambiar esa tubería por tubería EMT como lo indica RETIE en el capítulo 3 Artículo 20.6.1.2 REQUISITOS DE INSTALACIÓN y señalizarla como lo indica la NTC 3458 IDENTIFICACIÓN DE TUBERÍA.

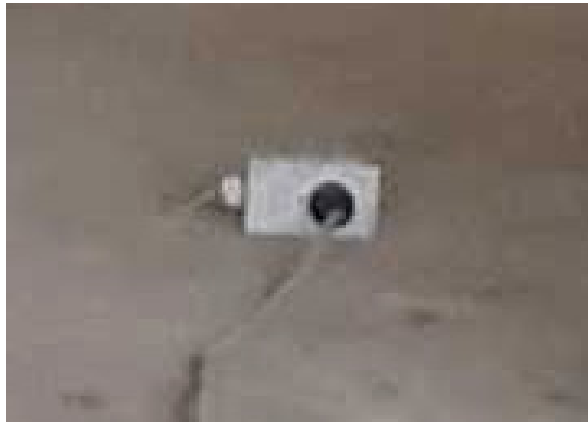
Ilustración 41. Tomacorrientes Bloque 17.  
Fuente: equipo diagnóstico.

El funcionamiento de las salidas monofásicas es el adecuado, si se encuentran salidas que estén en mal estado como: tapas rotas, estas deben ser cambiadas, en caso extremo las que no tengan la tapa de seguridad y los conductores se encuentre expuestos, se les debe realizar el cambio inmediato para evitar riesgo eléctrico por contacto.

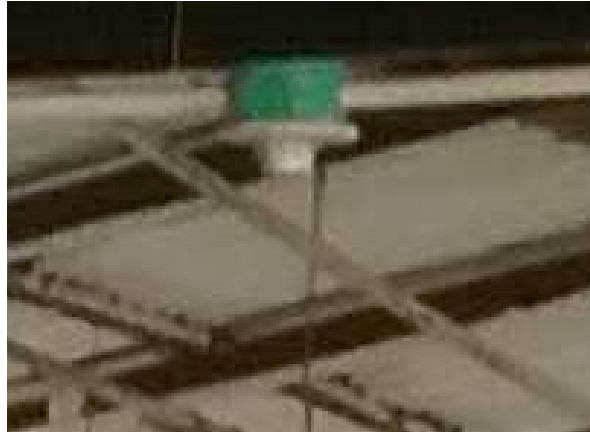
Ilustración 42. Iluminación Bloque 17.  
Fuente: equipo diagnóstico.

Las salidas de iluminación del Bloque se encuentran en buen estado como lo indica el personal de mantenimiento, debe determinarse con un estudio técnico profesional si cumple con los niveles de iluminación en áreas generales como lo exige el RETILAP en el capítulo 4 “diseños y cálculos de iluminación en la Sección 410.1, la acometida que se designó para las salidas de iluminación se encuentra con tubería PVC expuesta a daños físicos, se recomienda cambiar esa tubería por tubería EMT como lo indica RETIE en el capítulo 3 Artículo 20.6.1.2 REQUISITOS DE INSTALACIÓN y señalarla como lo indica la NTC 3458 IDENTIFICACIÓN DE TUBERÍA.

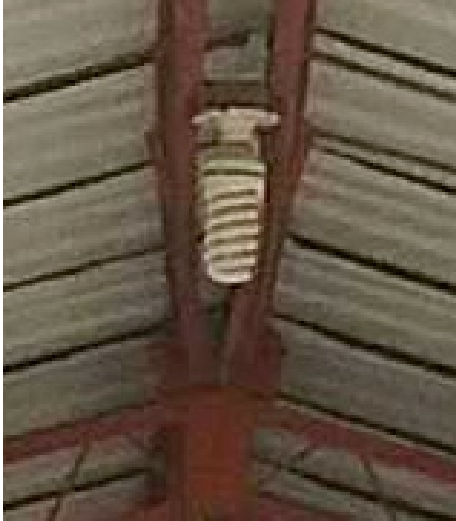
Ilustración 43. Iluminación Bloque 18.  
Fuente: equipo diagnóstico.

Las salidas de iluminación del Bloque estas constituidas por bombillo ahorradores, se encuentran en buen estado como lo indica el personal de mantenimiento, debe determinarse con un estudio técnico profesional si cumple con los niveles de iluminación en áreas generales como lo exige el RETILAP en el capítulo 4 “diseños y cálculos de iluminación en la Sección 410.1, la acometida que se designó para las salidas de iluminación se encuentran con tubería PVC expuesta a daños físicos, se recomienda cambiar esa tubería por tubería EMT como lo indica RETIE en el capítulo 3 Artículo 20.6.1.2 REQUISITOS DE INSTALACIÓN y señalarla como lo indica la NTC 3458 IDENTIFICACIÓN DE TUBERÍA.

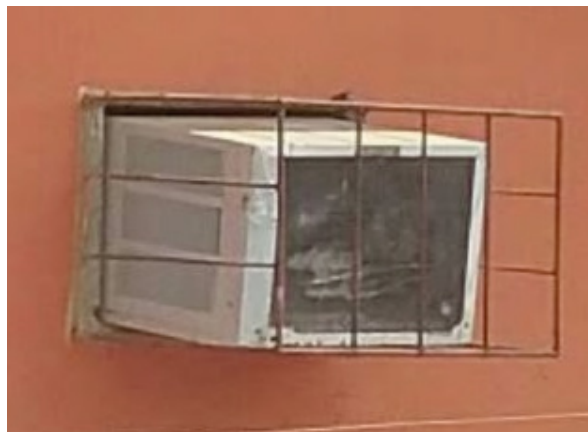
Ilustración 44. Aire acondicionado Bloque 18.  
Fuente: equipo diagnóstico.

El Equipo de Aire acondicionado consta de Minisplit y condensadora, al parecer funciona bien, se encuentra en buen estado.

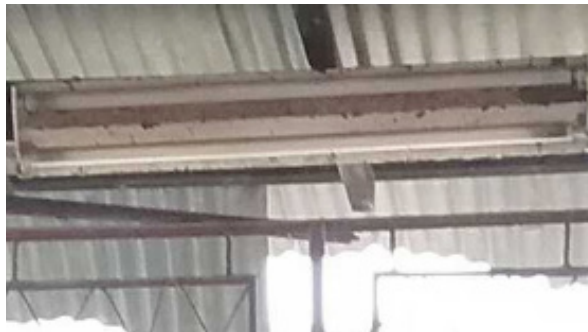
Ilustración 45. Luminaria Bloque 19.  
Fuente: equipo diagnóstico.

Las salidas de iluminación del Bloque estas constituidas por lámparas fluorescentes, se encuentran en buen estado como lo indica el personal de mantenimiento, debe determinarse con un estudio técnico profesional si cumple con los niveles de iluminación en áreas generales como lo exige el RETILAP en el capítulo 4 sección 410 REQUISITOS GENERALES DEL DISEÑO DE ALUMBRADO INTERIOR (410.1 NIVELES DE ILUMINACIÓN, ILUMINANCIAS Y DISTRIBUCIÓN DE LUMINANCIAS)

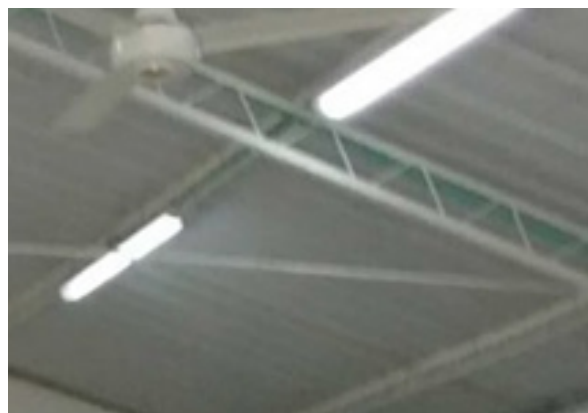
Ilustración 47. Iluminación Bloque 20.  
Fuente: equipo diagnóstico.

Las salidas de iluminación del Bloque estas constituidas por lámparas fluorescentes, se encuentran en buen estado como lo indica el personal de mantenimiento, debe determinarse con un estudio técnico profesional si cumple con los niveles de iluminación en áreas generales como lo exige el RETILAP en el capítulo 4 “diseños y cálculos de iluminación en la Sección 410.1, la acometida que se designó para las salidas de iluminación se encuentra con tubería PVC expuesta a daños físicos, se recomienda cambiar esa tubería por tubería EMT como lo indica RETIE en el capítulo 3 Artículo 20.6.1.2 REQUISITOS DE INSTALACIÓN y señalizarla como lo indica la NTC 3458 IDENTIFICACIÓN DE TUBERÍA.

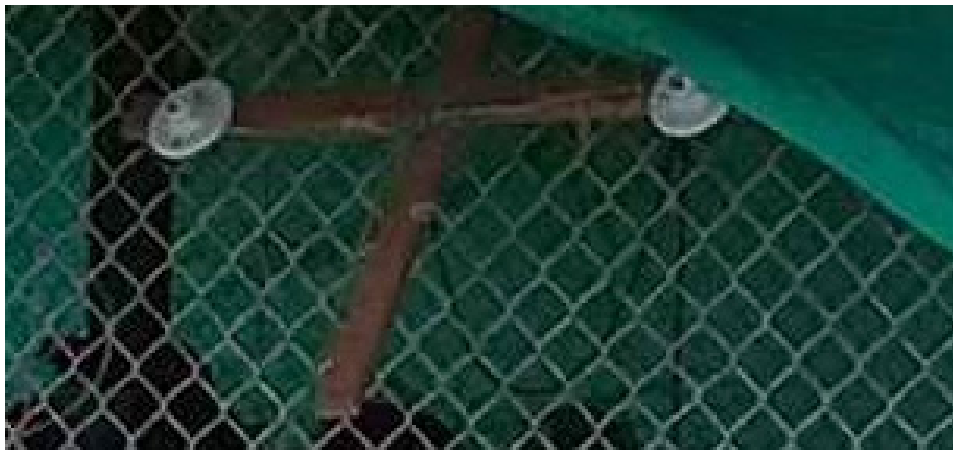
Ilustración 51. Iluminación .  
Fuente: equipo diagnóstico.

Las salidas de iluminación del Bloque, se encuentran en buen estado como lo indica el personal de mantenimiento, debe determinarse con un estudio técnico profesional si cumple con los niveles de iluminación en áreas generales como lo exige el RETILAP en el capítulo 4 “diseños y cálculos de iluminación en la Sección 410.1, la acometida que se designó para las salidas de iluminación se encuentran con tubería PVC expuesta a daños físicos, se recomienda cambiar esa tubería por tubería EMT como lo indica RETIE en el capítulo 3 Artículo 20.6.1.2 REQUISITOS DE INSTALACIÓN y señalizarla como lo indica la NTC 3458 IDENTIFICACIÓN DE TUBERÍA.
