DIAGNÓSTICO I N T E G R A L

MONTERÍA / Vol. 1

Centro agropecuario y de biotecnología El Porvenir

SERVICIO NACIONAL DE APRENDIZAJE - SENA

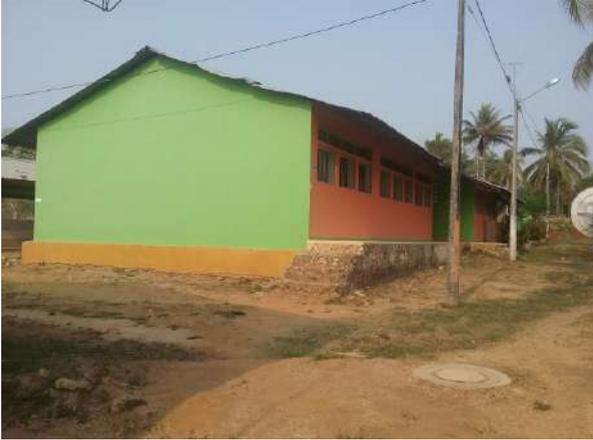
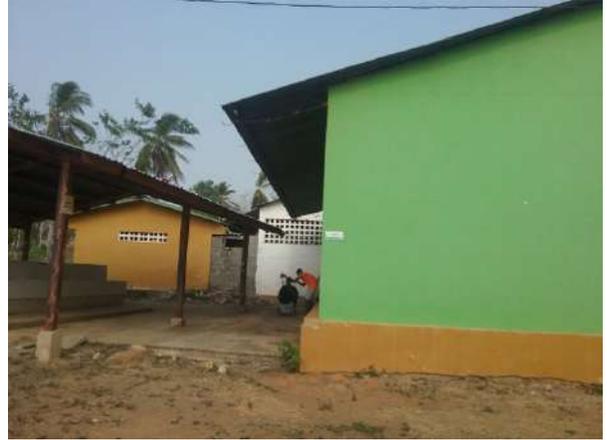
Ilustración 23. Estructura fachada Bloque 1
Fuente. Equipo de diagnóstico

El Bloque N°1 se encuentra ubicado en un terreno con una pendiente aproximada del 3%; su construcción data de la década de 1960 por lo que a simple vista se determina que la estructura no cuenta con criterios de sismo resistencia. La estructura es de un solo nivel y está compuesta por mampostería simple. Sin embargo al ser una construcción antigua y con el paso del tiempo se han presentado problemas estructurales como agrietamiento en muros, lo cual ha llevado a la necesidad de reforzar la estructura situando nuevos elementos lineales como columnas con dimensiones aproximadas de 40x40cm, aunque la estructura tiene una viga aérea perimetral en concreto, esta no se encuentra anclada al muro (ver ilustración 23).

De igual manera sobre la superficie del elemento, es decir, en la baldosa de piso hay bastante deterioro del elemento cerámico por la mala base con la que se cuenta (ver ilustración 24).

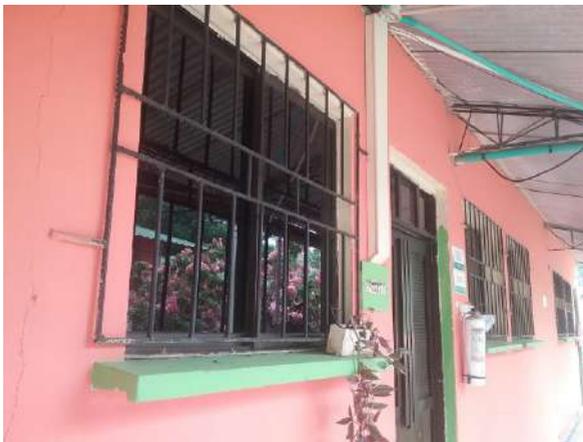
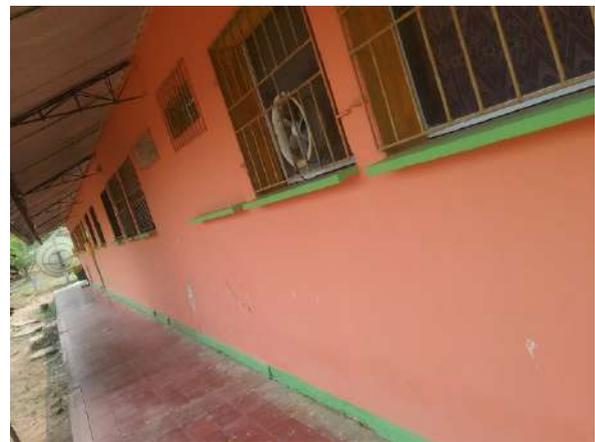
Ilustración 34. Estructura Fachada exterior Bloque 3.
Fuente. Equipo de diagnóstico

La cubierta de la estructura está compuesta por una cercha metálica con hierro de 3/8", embebida en la viga de concreto perimetral a la estructura con sección 30x30cm y teja en lámina delgada en zinc (ver ilustración 34).

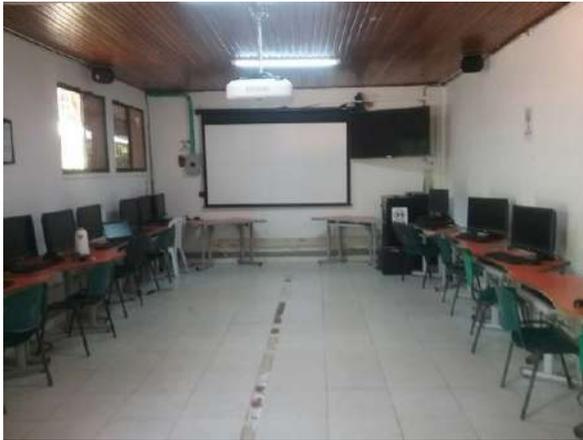
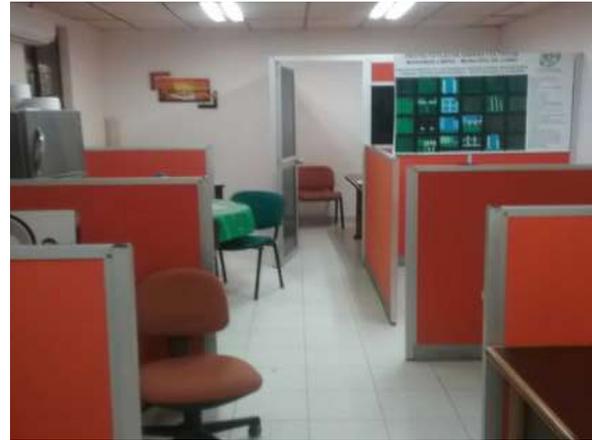
Ilustración 35. . Estructura interior Bloque 3
Fuente. Equipo de diagnóstico

La cimentación de este elemento está compuesta por material granular grueso, colocado sobre la superficie natural del terreno, este cimiento tiene una altura cercana a 1.20mt, el cual fue situado sin ningún tipo de diseño o compactación adecuada. Debido a la inadecuada cimentación y de igual manera la estructura no se encuentra amarrada desde su base, por lo cual se han generado asentamientos y movimientos que han agrietado la estructura (ver ilustración 35).

- Durante la inspección se evidenciaron grietas en la fachada del Bloque, algunas son generadas por el poco confinamiento que tiene la estructura, y muestra la deficiencia en la rigidez de sus elementos.

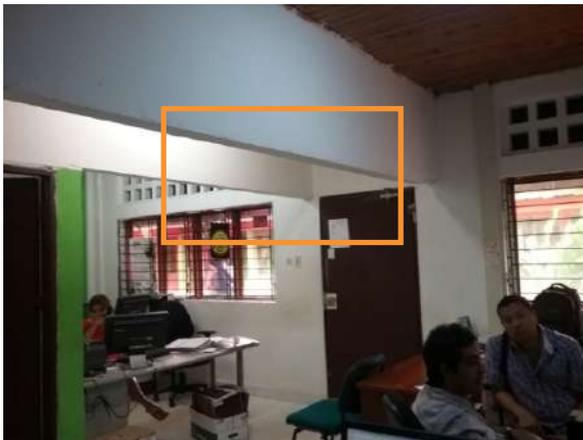
Ilustración 47. Estructura interior Bloque 5
Fuente. Equipo de diagnóstico

En el interior del Bloque se encuentran dos dinteles de longitud cercana a los de 5.0mt y altura de 1.20mt, se recomienda que estos elementos sean retirados debido a su baja funcionalidad sobre la estructura y de igual manera se puede generar un desprendimiento del dintel debido a las grietas que se observan en sus extremos (ver ilustración 47).

- Se recomienda sean retirados los dinteles de gran dimensión que se encuentran en el interior del Bloque, debido a que no presentan refuerzo en sus extremos, evidenciando se puede generar un desprendimiento de este por las grietas a sus lados.

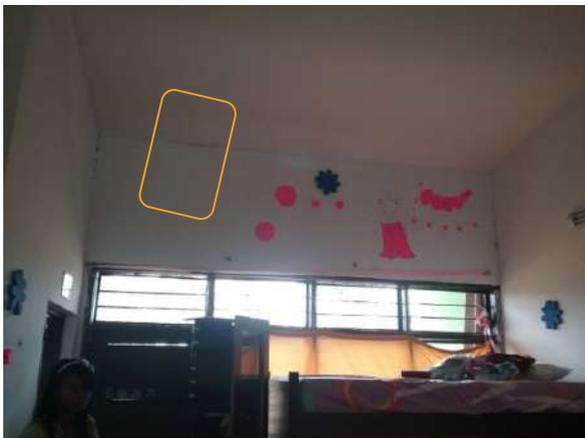
Durante la inspección se evidenciaron fisuras sobre la superficie de los muros en mampostería, debido a la poca rigidez de la estructura y los asentamientos diferenciales (ver ilustración 68).

Ilustración 68. Grietas sobre muros mampostería Bloque 10

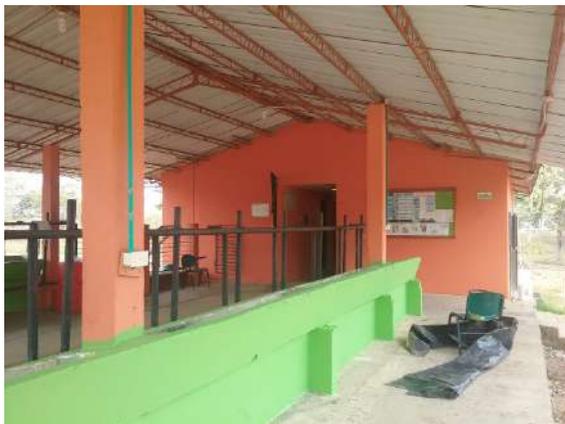
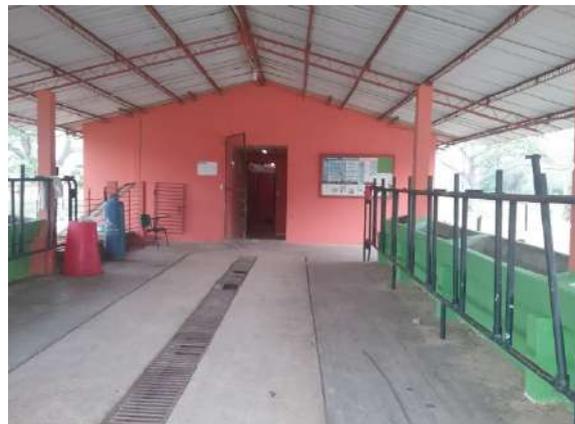
Ilustración 100. Cubierta metálica Bloque 18.
Fuente. Equipo de diagnóstico

La cubierta está compuesta por cerchas metálicas en celosía dispuesta en dos sentidos de manera vertical y horizontal, apoyada sobre las columnas de sección 30x30cm. Sin embargo la estructura no cuenta con un amarre que soporte todo el peso de la carga muerta de manera debidamente repartida (ver ilustración 100).

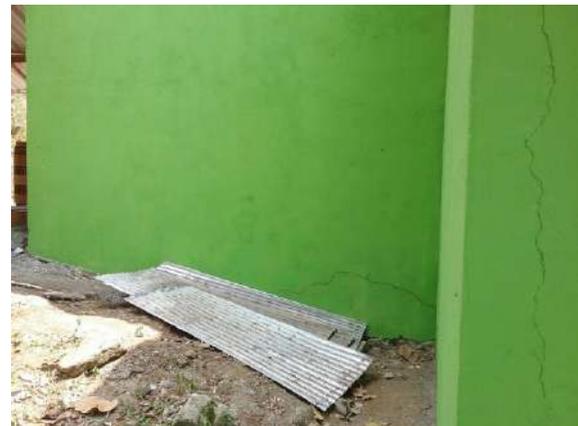
Durante la inspección se observaron grietas sobre los muros, estas pueden ser causadas por asentamientos diferenciales de la estructura o por baja calidad en el pañete (ver ilustración 106).

Ilustración 106. Grietas sobre muros y columnas exteriores
Fuente. Equipo de diagnóstico

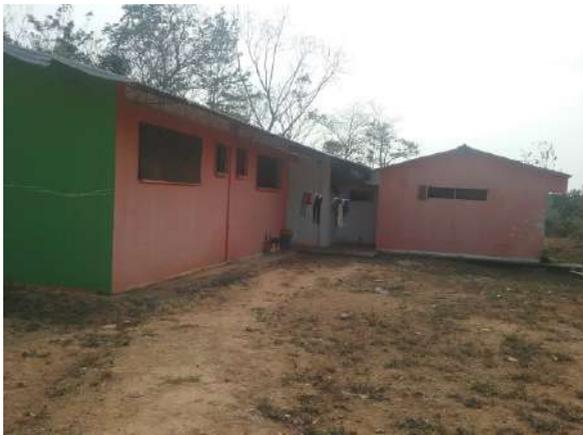
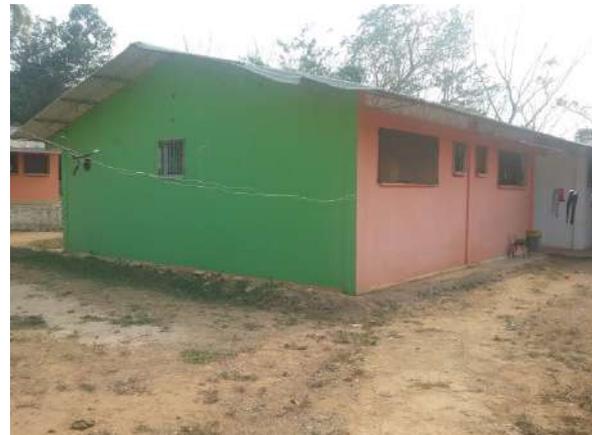
Ilustración 120. Cimentación Bloque 24.
Fuente. Equipo de diagnóstico

La cimentación de este elemento está compuesta por una placa en concreto, sin elementos como vigas ni zapatas. Debido a la inadecuada cimentación y de igual manera la estructura no se encuentra amarrada desde su base, se han generado asentamientos y movimientos que han agrietado la estructura (ver ilustración 119 y 120).

- Se recomienda cambiar el tipo de cimentación de la estructura, debido a que la existente no es un tipo de cimentación acorde a la actual NSR-10, de igual manera no existe un amarre entre la estructura y el cimiento.
- Durante la inspección se evidenciaron grietas en la fachada y en el interior del Bloque, algunas son generadas por el poco confinamiento que tiene la estructura, y muestra la deficiencia en la rigidez de sus elementos.
- La estructura no cuenta con sistema contraincendios ni elementos mínimos que cumplan con lo estipulado en el título J de la NSR-10.
- El Bloque no cumple con los requerimientos de la NSR-10 en el numeral K.3.2.7 sobre sistemas de evacuación accesible, pues no se facilita el ingreso, egreso ni la evacuación de emergencia de las personas con movilidad reducida.

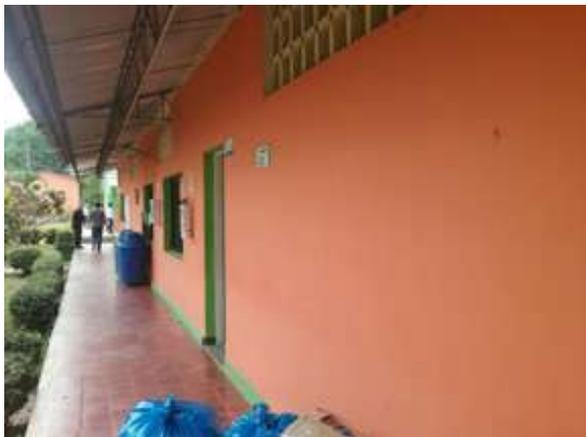
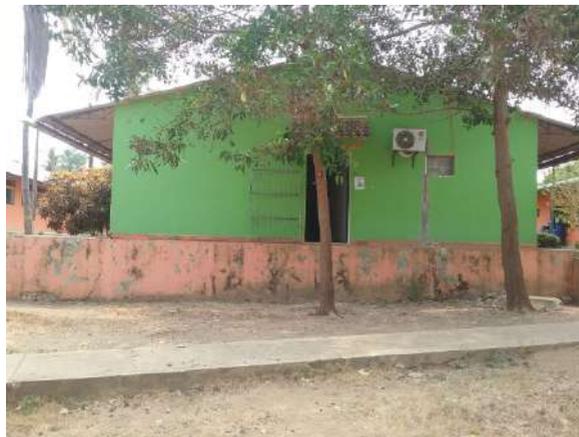
Ilustración 128. Estructura cimentación Bloque 25.
Fuente. Equipo de diagnóstico.

En la fachada posterior de la estructura se evidencia que no hay un refuerzo de la edificación desde su base, por lo cual se genera desplazamientos diferenciales entre la placa de cimentación y el muro de mampostería.

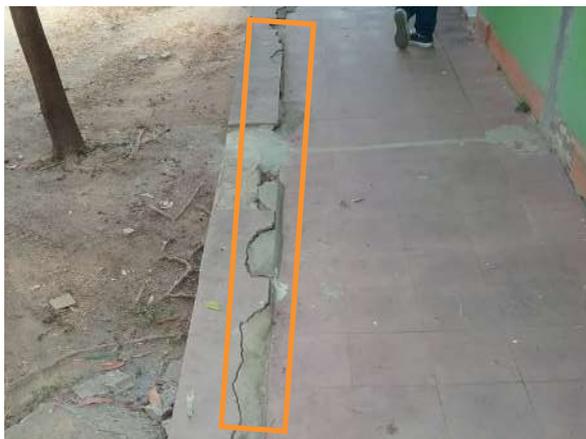
De igual manera sobre la superficie del elemento, es decir, en la baldosa de piso hay bastante deterioro del elemento cerámico por la mala base con la que se cuenta (ver ilustración 129).

Ilustración 129. Baldosa fisurada por mal cimiento.
Fuente. Equipo de diagnóstico.

- Durante la inspección se evidencian grietas sobre muros, vigas y columnas; esto se debe a que la estructura no es muy rígida y se deforma como consecuencia de los asentamientos diferenciales, por la mala cimentación con la que cuenta este Bloque.

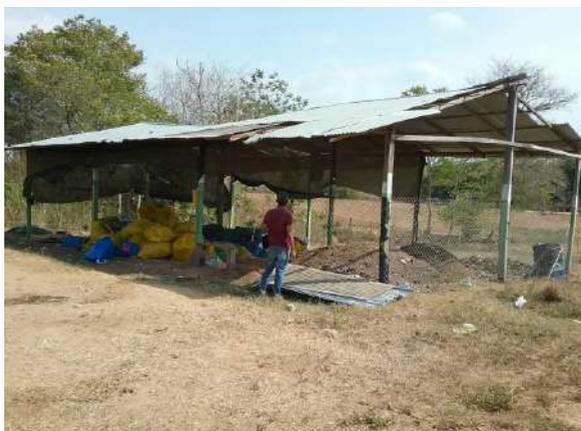
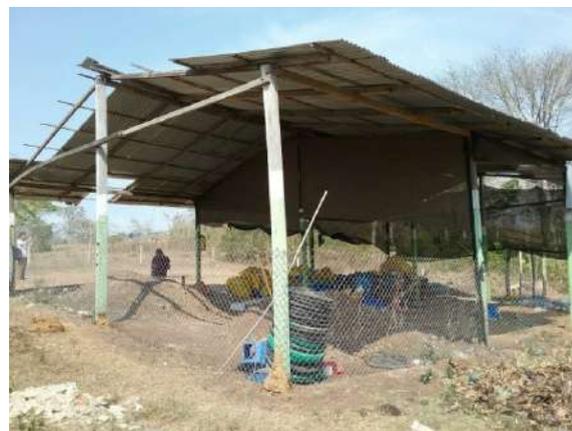
Ilustración 155. Estructura Bloque 30.
Fuente. Equipo de diagnóstico

Cubierta está compuesta por una cercha con listones en madera, la teja en lámina de zinc, no se encuentra la teja en buenas condiciones puesto que hay piezas deterioradas e incompletas (ver ilustración 155).
