5.7 Descripción Por Bloques

BloqueS CATEGORÍA SERVICIOS GENERALES: DORMITORIOS

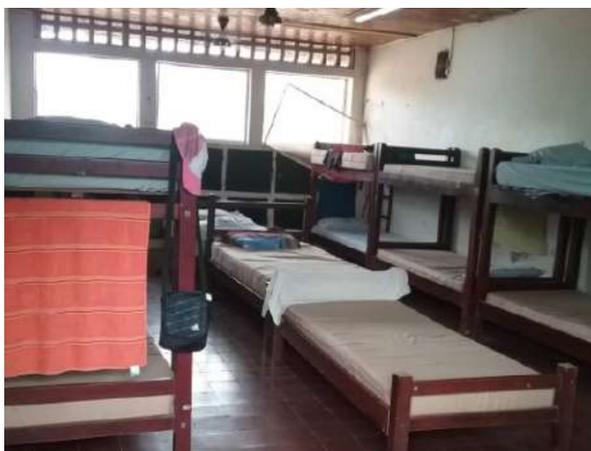
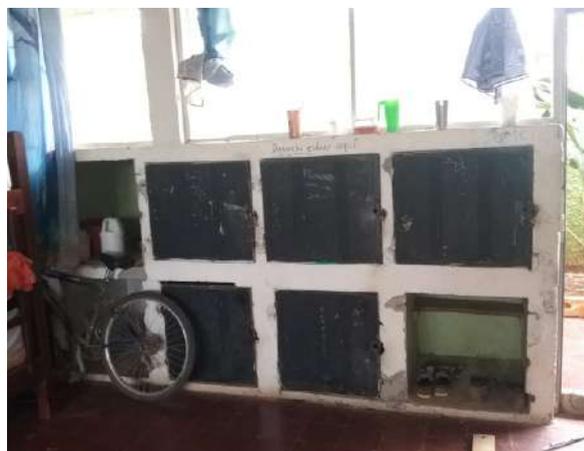
Ilustración 199. Imágenes internas, espacio 3.
Fuente: Equipo de Diagnóstico

El estado de la materialidad presenta daños parciales y considerables en la mayoría de los espacios del Bloque, dado por el deterioro y falta de mantenimiento del edificio. Las áreas de dormitorios (espacios 1, 3, 4, 5, 6 y 7) presentan en su mayoría daños parciales en todos los elementos arquitectónicos que las componen, referidos a puertas, ventanas, pisos, paredes y cielos rasos. Además de tener equipos de ventilación artificial en alto estado de deterioro y poco funcionales para la cantidad de personas que alberga cada dormitorio.

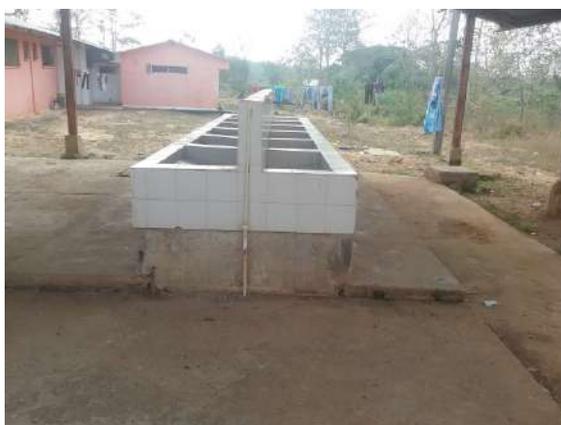
Ilustración 204. Imágenes internas, espacio 1.
Fuente: Equipo de Diagnóstico

El tipo de materialidad que se encuentra en el área de lavaderos cumple con el funcionamiento de la misma, el piso es en concreto pulido, la estructura del kiosco está compuesta por perfiles metálicos, la cual se recomienda lijar y pintar con anticorrosivo y esmalte, debido a su estado de deterioro; La cubierta es en zinc. Existen 12 lavaderos de los cuales 5 requieren mantenimiento.

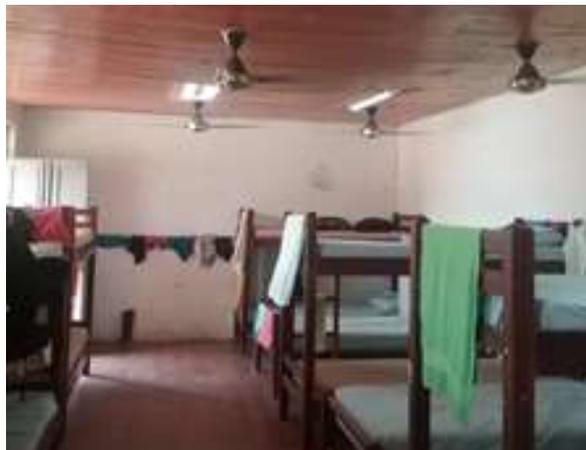
Ilustración 210. Imágenes internas, espacio 2.
Fuente: Equipo de Diagnóstico

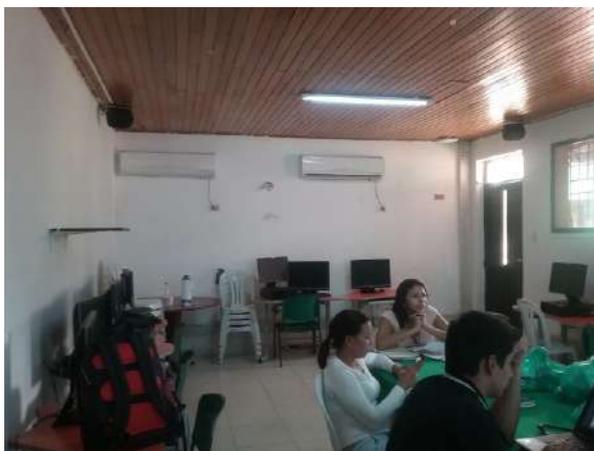
Los dormitorios 1, 3 y 7 presentan algunos daños parciales en el estado de la materialidad de pisos, cielo raso y ventanas; la sala de videoconferencia (espacio 14), evidencia daños parciales en piso y cielo raso. La circulación 12 presenta daños en la materialidad de pisos.

Ilustración 211. Imágenes internas, espacio 14.
Fuente: Equipo de Diagnóstico

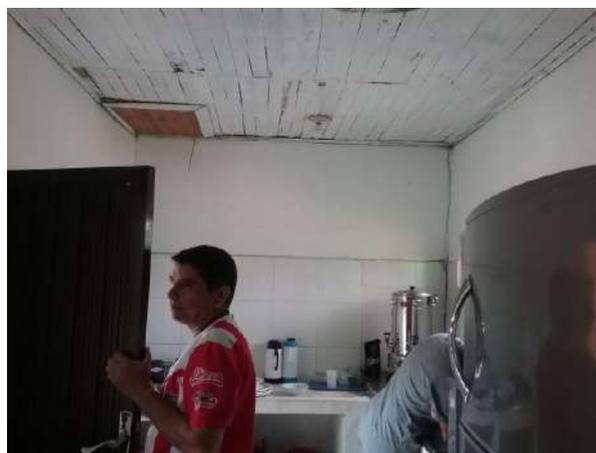
Ilustración 229. Imagen interior espacio 3.
Fuente: Equipo de Diagnóstico

Se presenta daños parciales en la materialidad de pisos de los espacios 4 y 6 dedicados a baños. Los espacios 2, 4 y 8, también áreas de servicios generales, presentan daños parciales en paredes. Las áreas 3, 5 y 11, registran daños en el estado de cielos rasos y la materialidad de la puerta del espacio 8 presenta daños. No hay existencia de puerta en el espacio 10.

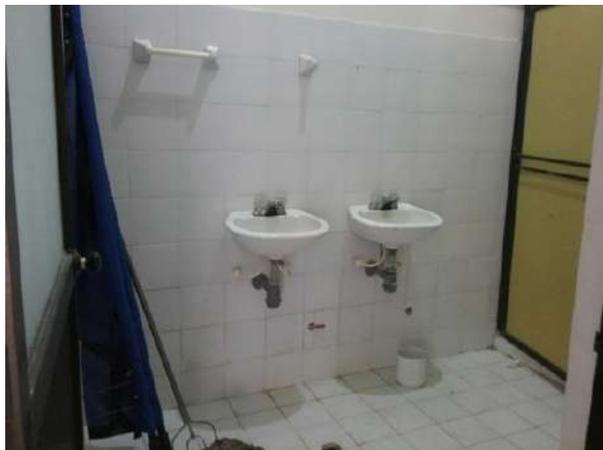
Los baños espacios 15 y 17, se encuentra en condiciones de deterioro parcial en enchapes cerámicos, además se requiere mantenimiento o cambio de algunos accesorios y mobiliarios sanitarios. No cuentan con suministro de agua potable.

Ilustración 264. Espacio 15.
Fuente: Equipo Diagnostico

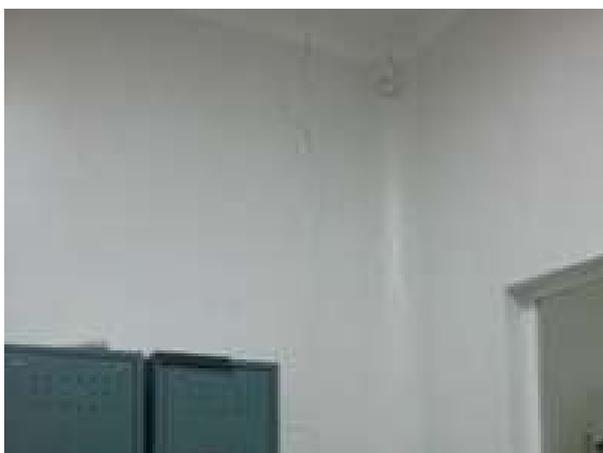
Los espacios de formación evaluados se encuentran parcialmente deteriorados en pisos, paredes y cielo raso, con un 75%, esto debido a que el edificio evidencia humedad y fisuras en muros y cielo rasos, como se puede observar en los espacios 21, 18 y 4.

Ilustración 272. Espacio 21.
Fuente: Equipo Diagnóstico

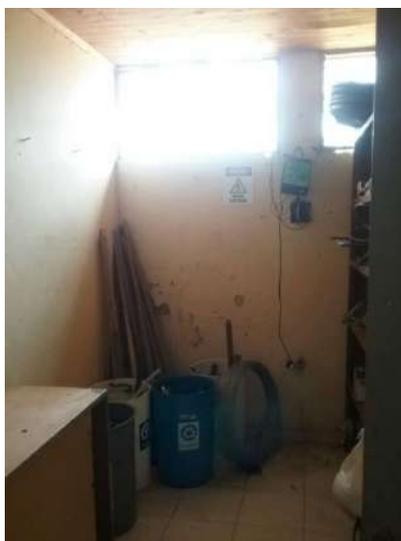
El tipo de materialidad de los espacios, cumple con el funcionamiento de los mismos pero el estado en el que se encuentra, evidencia daños parciales y considerables en algunas áreas del Bloque, los espacios 1, 2, 3, 4 y 10, correspondientes a espacios de depósito, oficina y área de almacén y manejo de picadora, registran algunos daños en la materialidad de paredes. El espacio de formación 7, presenta daños parciales en puertas y considerables en techo. El espacio 6 registra daños considerables en la puerta especializada para cuarto frío.

Ilustración 298. Imagen interior espacio 1.
Fuente: Equipo de Diagnóstico

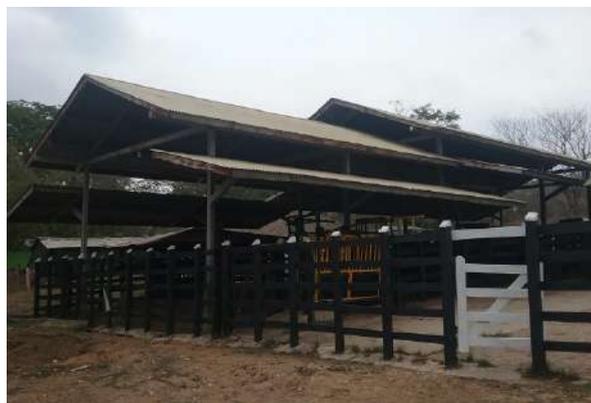
Ilustración 303. Imagen interior espacio 1.
Fuente: Equipo de Diagnóstico

El tipo de materialidad del espacio dedicado a aprisco de ganado, cumple con el funcionamiento del mismo, pero el estado en el que se encuentra la estructura, presenta daños considerables por oxidación, por lo que es necesario intervención oportuna a estos elementos constructivos.

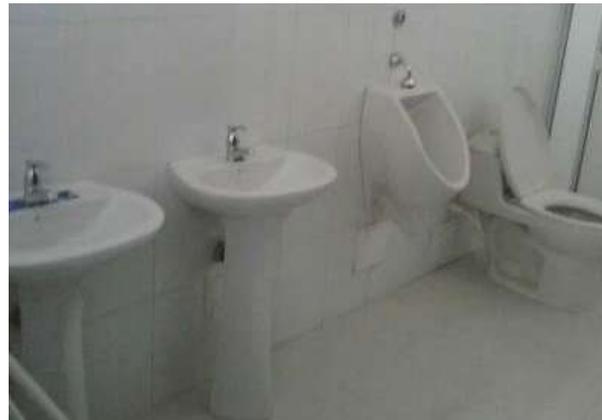
Los baños espacios 4 y 3, requiere unas divisiones adecuadas garantice la privacidad en el uso de los sanitarios y orinales.

Ilustración 308. Espacio 4.
Fuente: Equipo Diagnóstico

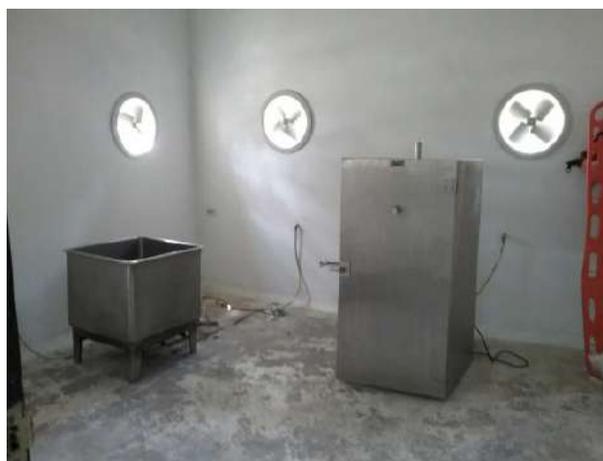
La **Materialidad** en paredes, ventanas, puertas y cielo raso, se encuentra en condiciones óptimas en los espacios de formación, ya que no presentan ningún tipo de daño o desgaste en los acabados, sin embargo el espacio 2, presenta deterioro parcial en pisos.

Ilustración 310. Espacio 2.
Fuente: Equipo Diagnostico

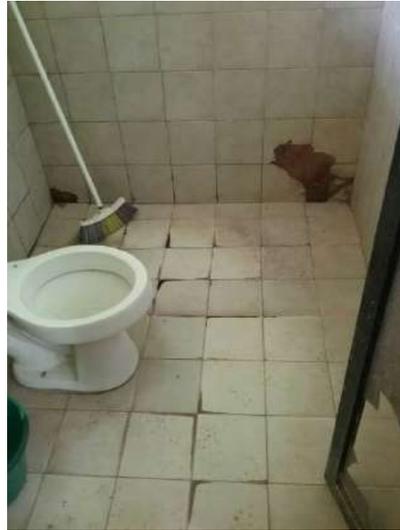
Ilustración 329. Imagen interior espacio 2.
Fuente: Equipo de Diagnóstico

El estado de la materialidad de pisos presenta daños en los espacios 5, 7, 9, 15 y 21 correspondientes a dormitorios. Las áreas 3, 6, 7 y 17 presentan daños en la materialidad de ventanas. Las puertas evidencian daños en los espacios 8 y 22. El espacio 2 correspondiente a área de baño, es el espacio más crítico en estado de materialidad, presenta daños en paredes, pisos, puertas y ventanas.

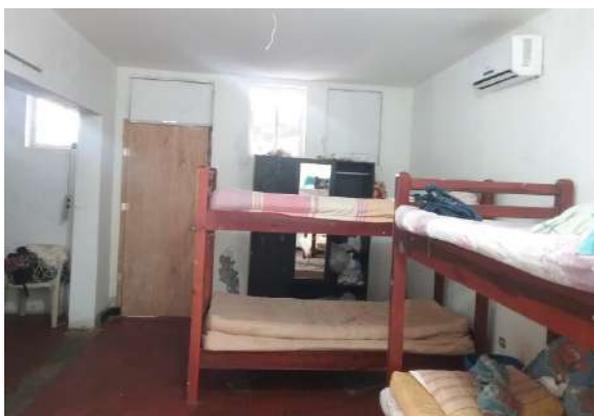
En cuanto a los espacios de dormitorios se evidencian deterioros en los pisos y en la pintura y pañete de las paredes, el área de iluminación natural se percibe suficiente, y el índice de ventilación natural es mínimo, pues cuentan con aire acondicionado, algunos cielos presentan daños considerables en la tablilla. Las zonas administrativas del Bloque correspondientes al almacén y bodega, tienen pisos en cerámica que presentan buenas condiciones, las paredes se evidencian con deterioro en pintura, las ventanas están selladas por el uso de aire acondicionado y con el fin de aminorar el reflejo lumínico al interior, por tanto se hace uso de la luz artificial durante el día.

Ilustración 333. Espacio 13-Dormitorios.
Fuente: Equipo Diagnostico

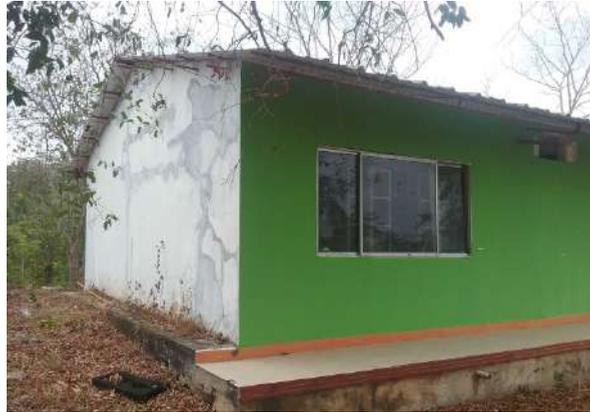
Ilustración 343. Imagen interior fachada del espacio 1.
Fuente: Equipo de Diagnóstico

El estado de la materialidad de los espacios de formación del Bloque en su mayoría, se encuentra en condiciones óptimas para su correcto funcionamiento. Se evidencian daños de pared por humedad de fachada en el espacio 1 dedicado a laboratorio de hongos y en la materialidad de ventanas del área de depósito del espacio 2.

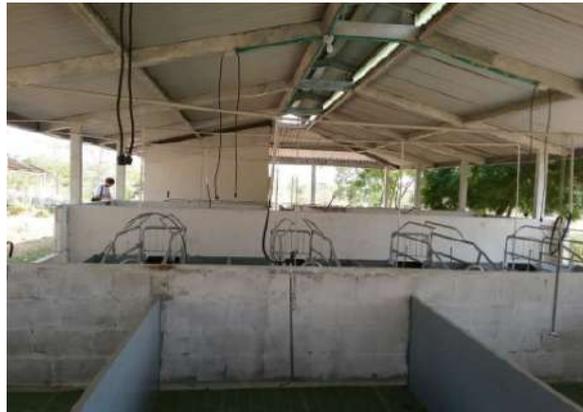
Ilustración 348. Espacio 1.
Fuente: Equipo Diagnostico

La materialidad de pisos, paredes y cubierta se encuentran parcialmente deteriorados

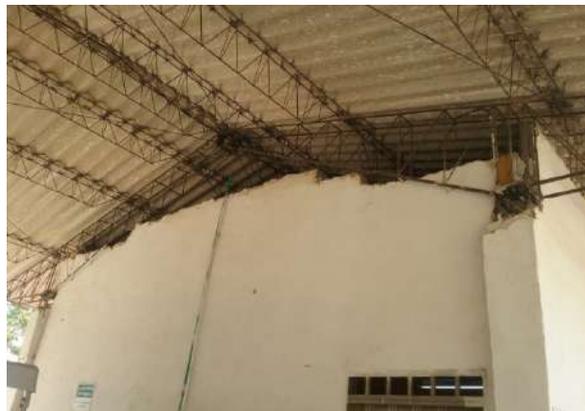
Ilustración 362. Fachada espacio 4.
Fuente: Equipo Diagnostico

El porcentaje de la materialidad del Bloque 31 presenta un alto déficit en cuanto al estado de paredes, puertas y cielos, lo anterior se ve reflejado en la falta de construcción en las fachadas de los espacios de formación y en el estado de la pintura de las mismas. Los pisos se evidencian en buen estado, el deterioro es mínimo y responde al tráfico en los mismos. Las puertas son metálicas y presentan deterioro en la pintura de recubrimiento de las mismas, las ventanas se evidencian en buen estado.

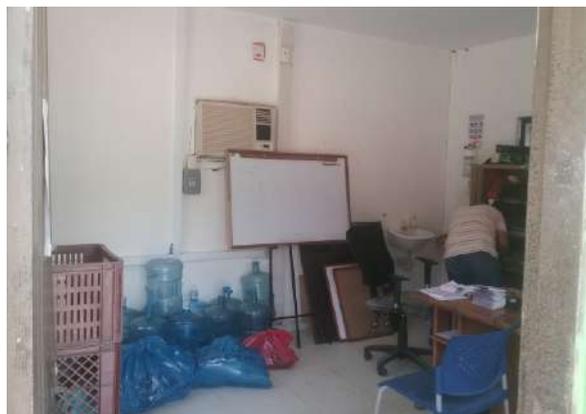
En el punto de venta, único espacio del Bloque, el tipo de materialidad cumple con el funcionamiento del espacio. Los pisos son en tableta cerámica, las paredes tienen acabado de pintura vinilo sobre pañete, los cielos rasos son en drywall, la puerta en lámina metálica y las ventanas en aluminio. Se evidencian daños parciales en el estado de la materialidad de cielo raso.

Ilustración 373. Imagen interior espacio 1.
Fuente: Equipo de Diagnóstico

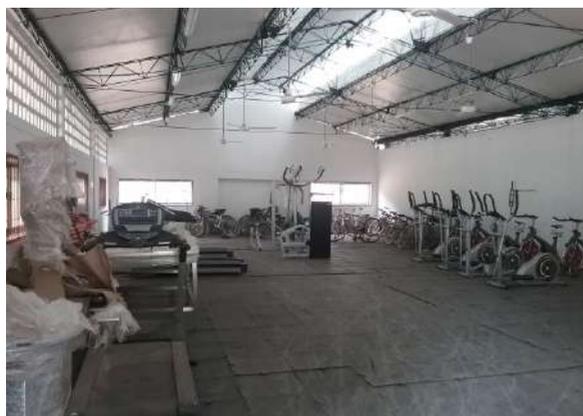
Ilustración 384. Imagen interior espacio 1.
Fuente: Equipo de Diagnóstico

El único nivel del Bloque está compuesto por el gimnasio del centro y áreas de servicios generales destinadas a depósitos. Se realizó diagnóstico del espacio 1, los demás espacios no pudieron ser verificados al momento de la visita. El tipo de materialidad cumple adecuadamente con el funcionamiento del gimnasio. Los pisos son en tableta de caucho de alto impacto, las paredes tienen acabado de pintura vinilo sobre pañete, sin existencia de cielo raso, puertas en lámina metálica y ventanas en aluminio. Se evidencian daños considerables en el estado de la materialidad de paredes, orientados a grietas posiblemente causadas por asentamientos de la edificación.

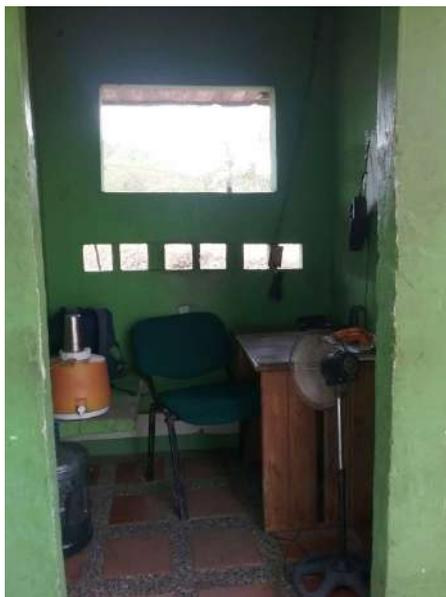
El nivel está dedicado a áreas de servicios generales, correspondientes a una de las garitas de vigilancia del centro y baño, el tipo y estado de materialidad de los espacios cumple con el funcionamiento de los mismos, los pisos son en tableta cerámica y tableta de gres, las paredes tienen acabado de pintura vinilo sobre pañete y enchapes cerámicos, cielo raso machihembrado, puertas y ventanas sin marquetería, calados de pared, en el espacio 2 se registran daños parciales en la materialidad de paredes.

Ilustración 390. Imagen interior espacio 1.
Fuente: Equipo de Diagnóstico
