## INFORME FINAL ESTUDIO DE SUELOS

BUGA - 9124

### SENA

Tenemos el gusto de entregarle el estudio de suelos definitivo para las estructuras del **CENTRO AGROPECUARIO DE BUGA – HACIENDA LA JULIA CAISA (código 9124)**, ubicado en el Municipio de Buga (Valle del Cauca).

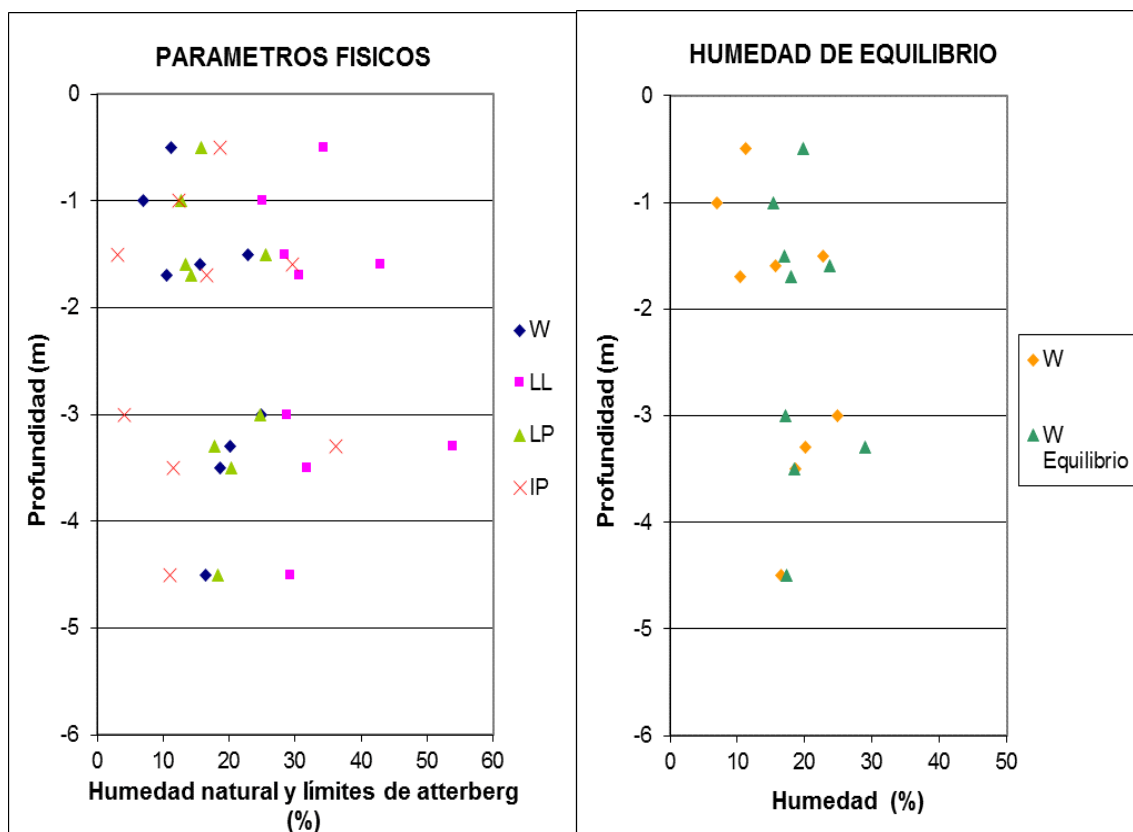
Teniendo en cuenta la estratigrafía encontrada a lo largo de la zona explorada y de acuerdo con la frecuencia y tipos de ensayos especificados se tomaron muestras representativas de los mantos para enviar al laboratorio a realizar los diferentes ensayos. A partir de los resultados obtenidos de los ensayos de humedad natural y límites de Atterberg, se realizaron gráficas de los parámetros físicos en función de la profundidad obteniendo algunos puntos con humedades de equilibrio superiores a la humedad natural, condición que indicaría condiciones expansivas de los suelos como se ilustra a continuación:

Sin embargo se revisó la condición de expansión a la luz de la NSR-10, de

acuerdo con la tabla H.9.1-1 de dicha norma, obteniendo que, para los límites líquidos e índices de plasticidad obtenidos, el suelo del proyecto presenta un potencial expansivo bajo a medio como se muestra a continuación:

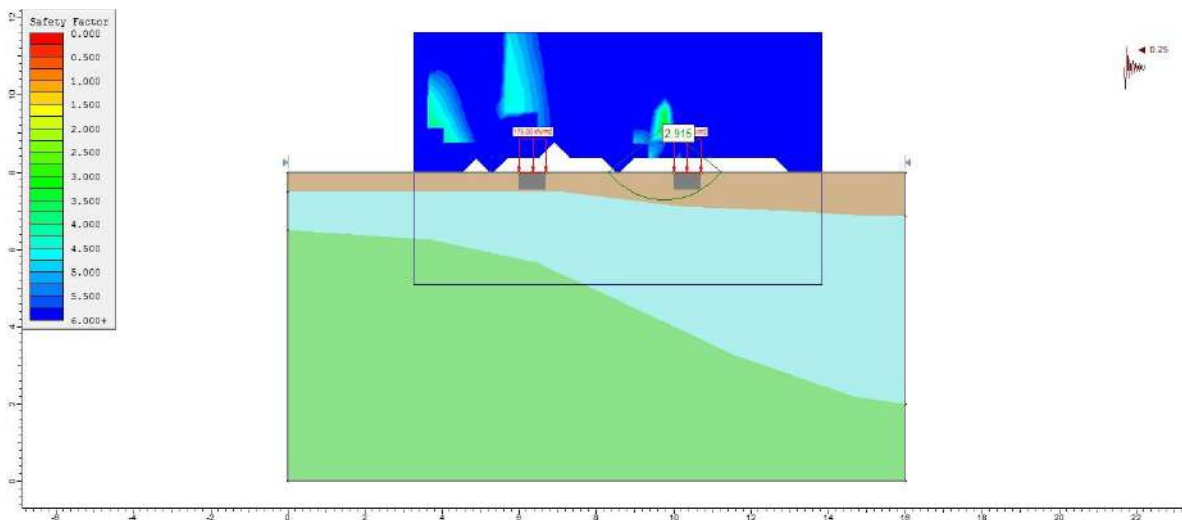
Así mismo a continuación se ilustra el análisis de capacidad portante en la condición sismo para el cimiento aislado tipo 5 obteniendo que el actual factor de seguridad de 5.10 en condición estática alcanzaría un valor de 2.92 ante la eventualidad de sismo de  $A_a=0.25g$  (NSR-10) el cual se considera aceptable.

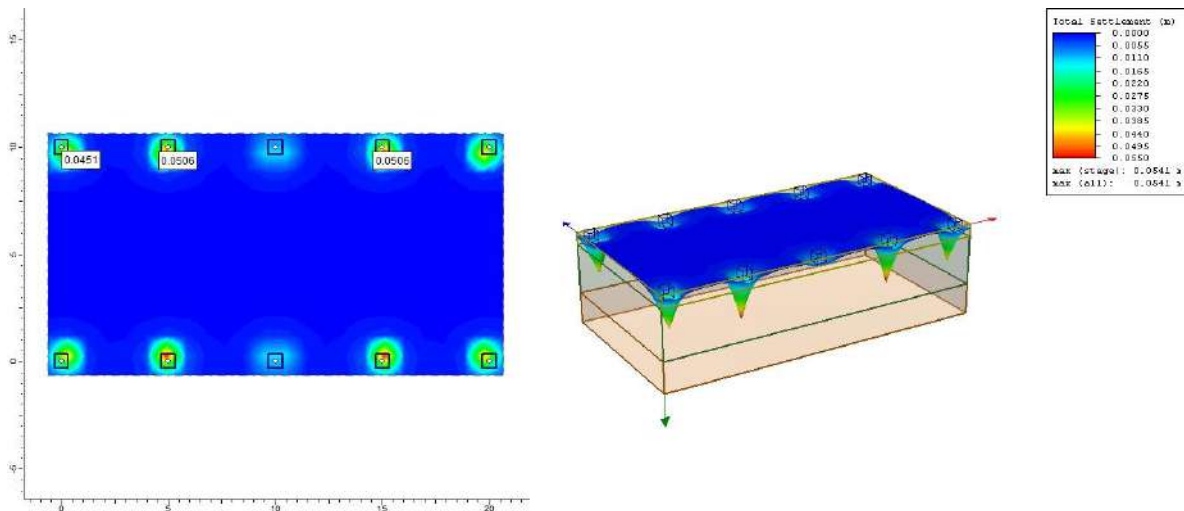
Adicionalmente se tiene que los asentamientos que debió presentar la cimentación durante la construcción de la estructura por efectos de las cargas generadas por ésta debieron alcanzar los 5cm como se ilustra a continuación:

Los anteriores asentamientos fueron ya desarrollados dada la edad de la estructura.
