INFORME DE CUBIERTAS

BUGA - 9124

CONTRATAR LOS ESTUDIOS DE VULNERABILIDAD SÍSMICA Y LOS DISEÑOS DE REFORZAMIENTO ESTRUCTURAL DE LOS ELEMENTOS ESTRUCTURALES Y NO ESTRUCTURALES, CON FUNDAMENTO EN EL REGLAMENTO COLOMBIANO DE DISEÑO Y CONSTRUCCIÓN SISMO RESISTENTE NSR-10 DE EDIFICACIONES DEL SENA A NIVEL NACIONAL, UBICADAS EN ZONAS DE AMENAZA SÍSMISCA ALTA E INTERMEDIA.

CALIFICACION DE CUBIERTAS EN ESTRUCTURA METALICA

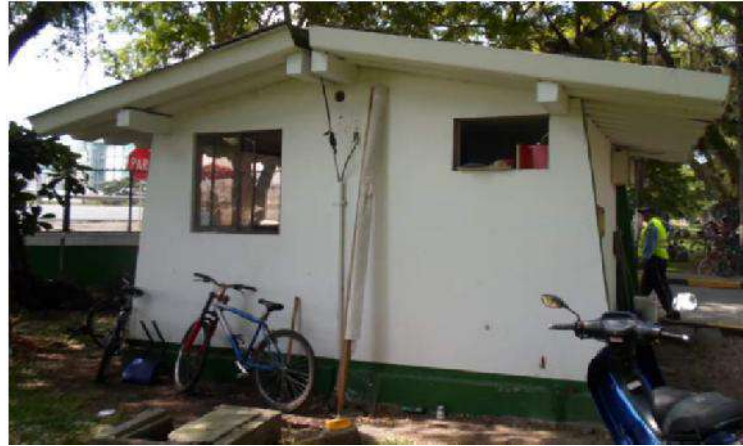
| | CUMPLE | NO CUMPLE | NO APLICA | NO SE EVIDENCIA |
|--|---|---|---|---|
| LA ESTRUCTURA SE ENCUENTRA PROTEGIDA CONTRA CORROSION? | | | X | |

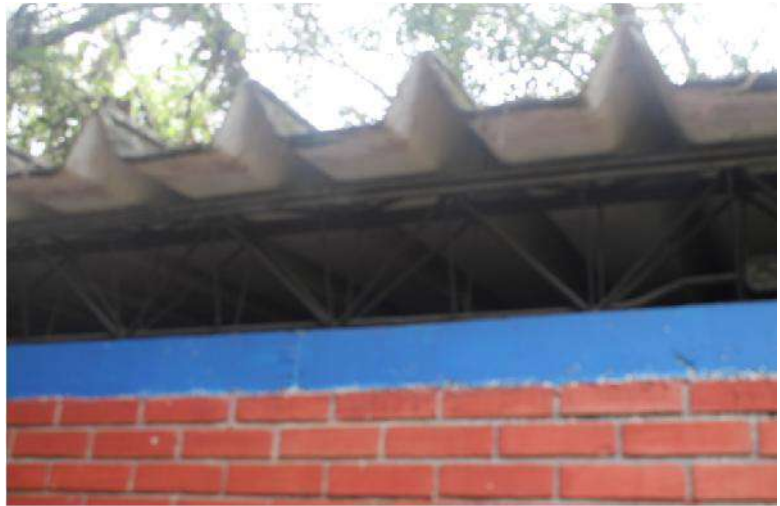
| | CUMPLE | NO CUMPLE | NO APLICA | NO SE EVIDENCIA |
|--|---|---|---|---|
| LAS CONEXIONES ENTRE ELEMENTOS SE VEN EN BUEN ESTADO? <i>No se detectan elementos fallados, soldaduras rotas, pernos en mal estado</i> | | X | | |

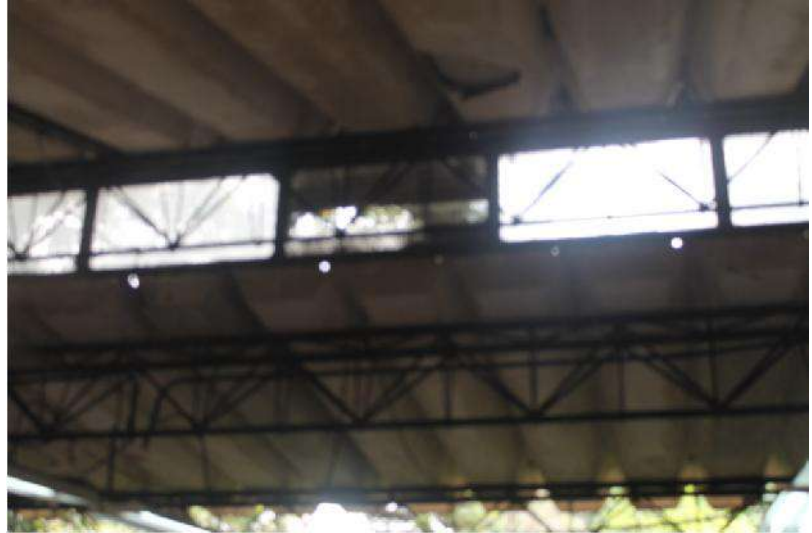
| | CUMPLE | NO CUMPLE | NO APLICA | NO SE EVIDENCIA |
|--|---|---|---|---|
| LAS CONEXIONES ENTRE ELEMENTOS SE VEN EN BUEN ESTADO? <i>No se detectan elementos fallados, soldaduras rotas, pernos en mal estado</i> | | X | | |

OBSERVACIONES ADICIONALES: ES MOMENTO DE HACER MANTENIMIENTO PORQUE EN ALGUNOS ELEMENTOS SE ENCUENTRA PRESENCIA EN MENOR GRADO DE CORROSIÓN.

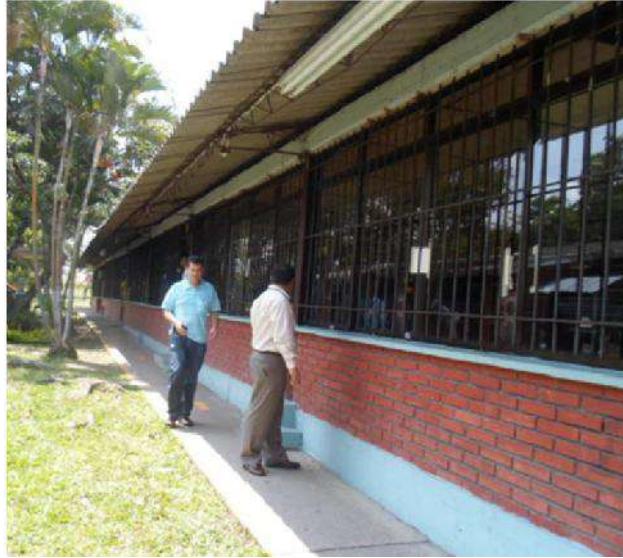
OBSERVACIONES ADICIONALES: ES MOMENTO DE HACER MANTENIMIENTO PORQUE EN ALGUNOS ELEMENTOS SE ENCUENTRA PRESENCIA EN MENOR GRADO DE CORROSIÓN.

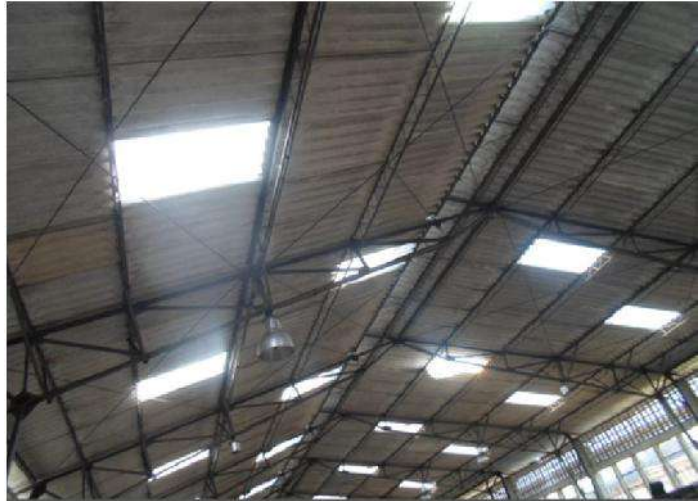
| | CUMPLE | NO CUMPLE | NO APLICA | NO SE EVIDENCIA |
|--|---|---|---|---|
| LA ESTRUCTURA SE ENCUENTRA PROTEGIDA CONTRA CORROSION? | | X | | |

OBSERVACIONES ADICIONALES: LA ESTRUCTURA TIENE ANTICORROSIVO PERO YA ES MOMENTO DE HACER MANTENIMIENTO PORQUE EN ALGUNOS SECTORES SE ENCUENTRA PRESENCIA EN MENOR GRADO DE CORROSIÓN.

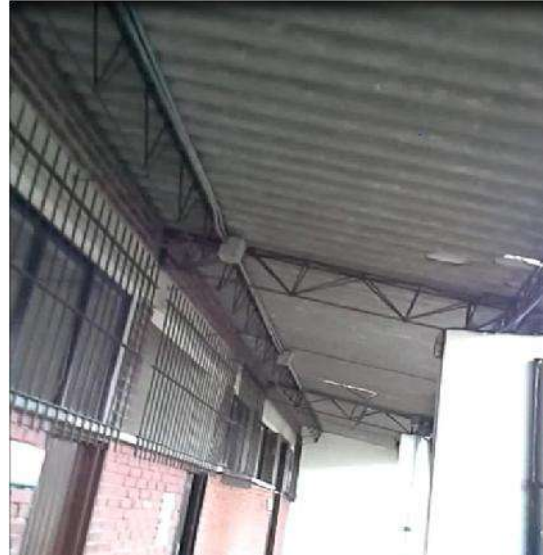
| | CUMPLE | NO CUMPLE | NO APLICA | NO SE EVIDENCIA |
|--|---|---|---|---|
| LA ESTRUCTURA SE ENCUENTRA PROTEGIDA CONTRA CORROSION? | | X | | |

OBSERVACIONES ADICIONALES: LA ESTRUCTURA TIENE ANTICORROSIVO PERO YA ES MOMENTO DE HACER MANTENIMIENTO PORQUE EN ALGUNOS SECTORES SE ENCUENTRA PRESENCIA EN MENOR GRADO DE CORROSIÓN.

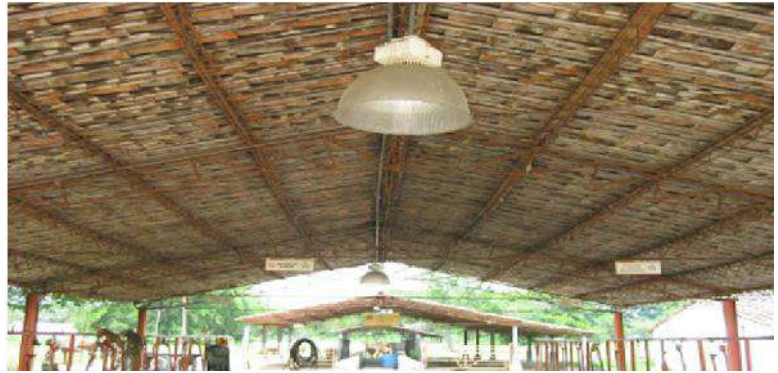
| | CUMPLE | NO CUMPLE | NO APLICA | NO SE EVIDENCIA |
|--|---|---|---|---|
| LA ESTRUCTURA SE ENCUENTRA PROTEGIDA CONTRA CORROSION? | | X | | |

OBSERVACIONES ADICIONALES: LA ESTRUCTURA TIENE ANTICORROSIVO PERO YA ES MOMENTO DE HACER MANTENIMIENTO PORQUE EN ALGUNOS SECTORES SE ENCUENTRA PRESENCIA EN MENOR GRADO DE CORROSIÓN.

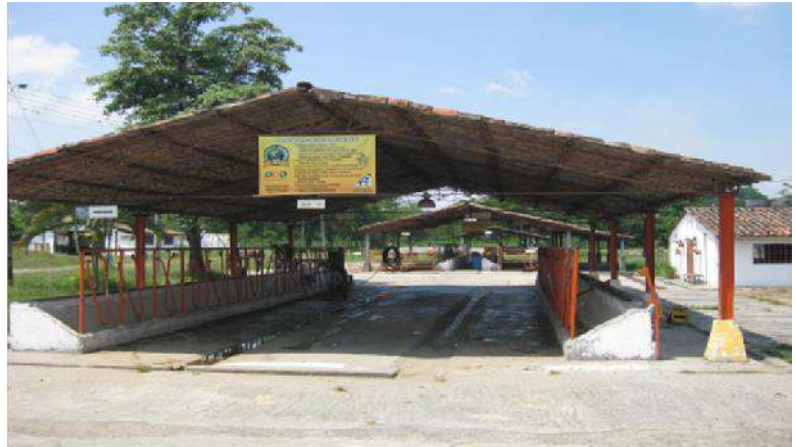
| | CUMPLE | NO CUMPLE | NO APLICA | NO SE EVIDENCIA |
|--|---|---|---|---|
| LA ESTRUCTURA SE ENCUENTRA PROTEGIDA CONTRA CORROSION? | | X | | |

| OBSERVACIONES ADICIONALES: | LA ESTRUCTURA TIENE ANTICORROSIVO PERO YA ES MOMENTO DE HACER MANTENIMIENTO PORQUE EN ALGUNOS SECTORES SE ENCUENTRA PRESENCIA EN MENOR GRADO DE CORROSIÓN. |

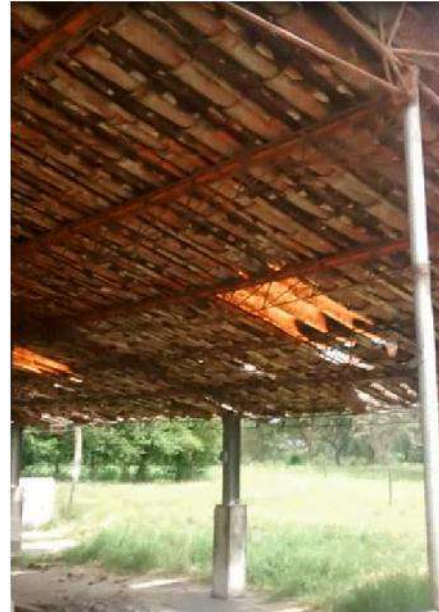
| | CUMPLE | NO CUMPLE | NO APLICA | NO SE EVIDENCIA |
|--|---|---|---|---|
| LA ESTRUCTURA SE ENCUENTRA PROTEGIDA CONTRA CORROSION? | | X | | |

OBSERVACIONES ADICIONALES: LA ESTRUCTURA TIENE ANTICORROSIVO PERO YA ES MOMENTO DE HACER MANTENIMIENTO PORQUE EN ALGUNOS SECTORES SE ENCUENTRA PRESENCIA DE CORROSIÓN. ALGUNAS TEJAS PRESENTAN DETERIORO.

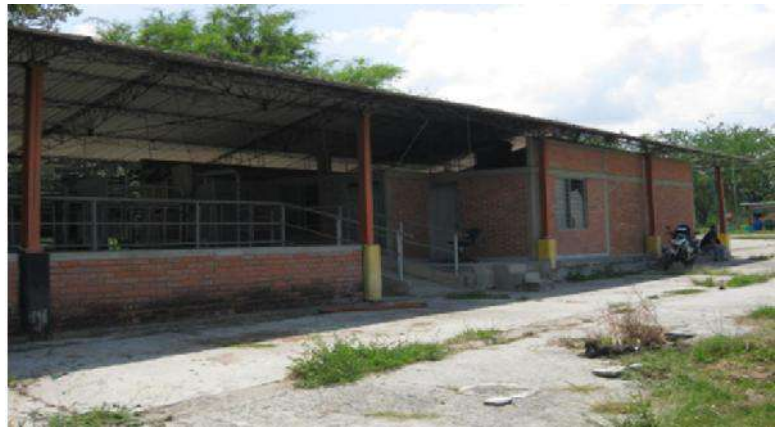
| | CUMPLE | NO CUMPLE | NO APLICA | NO SE EVIDENCIA |
|--|---|---|---|---|
| LA ESTRUCTURA SE ENCUENTRA PROTEGIDA CONTRA CORROSION? | | X | | |

OBSERVACIONES ADICIONALES: LA ESTRUCTURA TIENE ANTICORROSIVO PERO YA ES MOMENTO DE HACER MANTENIMIENTO PORQUE EN ALGUNOS SECTORES SE ENCUENTRA PRESENCIA EN MENOR GRADO DE CORROSIÓN.

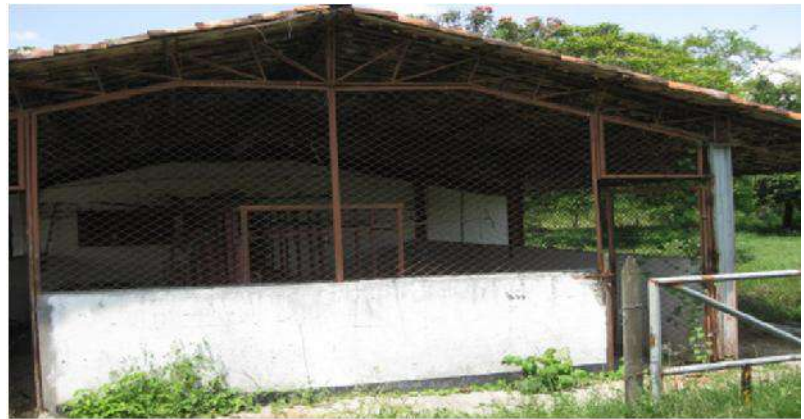
| | CUMPLE | NO CUMPLE | NO APLICA | NO SE EVIDENCIA |
|--|---|---|---|---|
| LA ESTRUCTURA SE ENCUENTRA PROTEGIDA CONTRA CORROSION? | | X | | |

OBSERVACIONES ADICIONALES: ES MOMENTO DE HACER MANTENIMIENTO PORQUE EN ALGUNOS ELEMENTOS SE ENCUENTRA PRESENCIA EN MENOR GRADO DE CORROSIÓN.

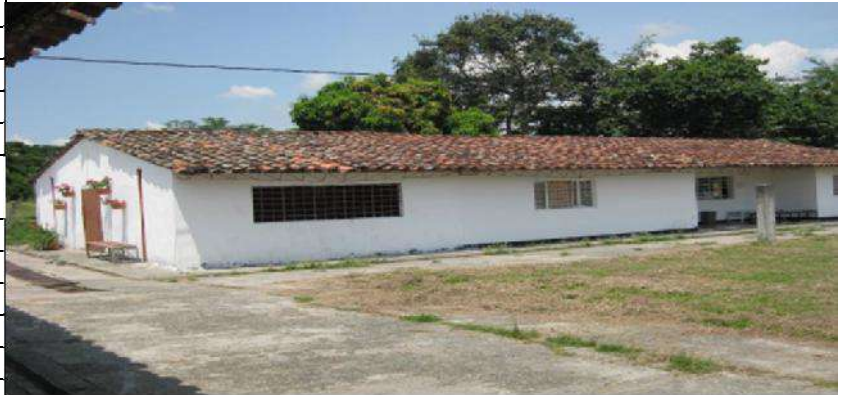
| | CUMPLE | NO CUMPLE | NO APLICA | NO SE EVIDENCIA |
|--|---|---|---|---|
| LA ESTRUCTURA SE ENCUENTRA PROTEGIDA CONTRA CORROSION? | | X | | |

OBSERVACIONES ADICIONALES: LA ESTRUCTURA TIENE ANTICORROSIVO PERO YA ES MOMENTO DE HACER MANTENIMIENTO PORQUE EN ALGUNOS SECTORES SE ENCUENTRA PRESENCIA DE CORROSIÓN. ALGUNAS TEJAS PRESENTAN DETERIORO.

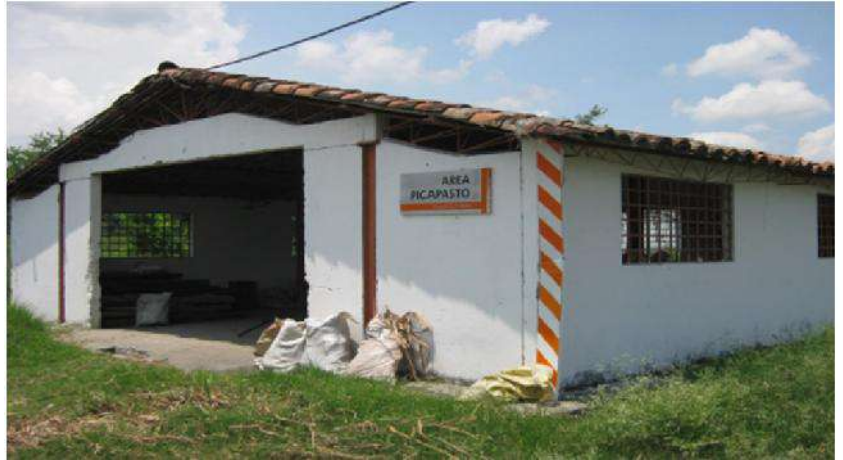
| | CUMPLE | NO CUMPLE | NO APLICA | NO SE EVIDENCIA |
|--|---|---|---|---|
| LA ESTRUCTURA SE ENCUENTRA PROTEGIDA CONTRA CORROSION? | | X | | |

OBSERVACIONES ADICIONALES: LA ESTRUCTURA TIENE ANTICORROSIVO PERO YA ES MOMENTO DE HACER MANTENIMIENTO PORQUE EN ALGUNOS SECTORES SE ENCUENTRA PRESENCIA DE CORROSIÓN. ALGUNAS TEJAS PRESENTAN DETERIORO.

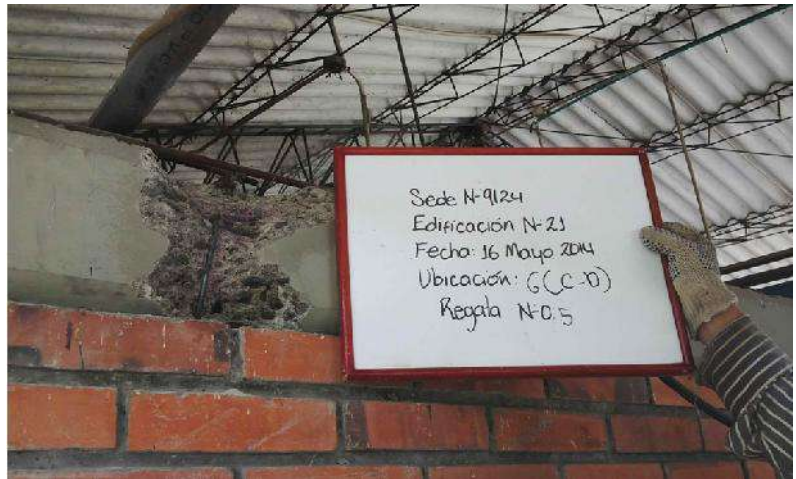
| | CUMPLE | NO CUMPLE | NO APLICA | NO SE EVIDENCIA |
|--|---|---|---|---|
| LA ESTRUCTURA SE ENCUENTRA PROTEGIDA CONTRA CORROSION? | | X | | |

OBSERVACIONES ADICIONALES: ES MOMENTO DE HACER MANTENIMIENTO PORQUE EN ALGUNOS ELEMENTOS SE ENCUENTRA PRESENCIA EN MENOR GRADO DE CORROSIÓN.

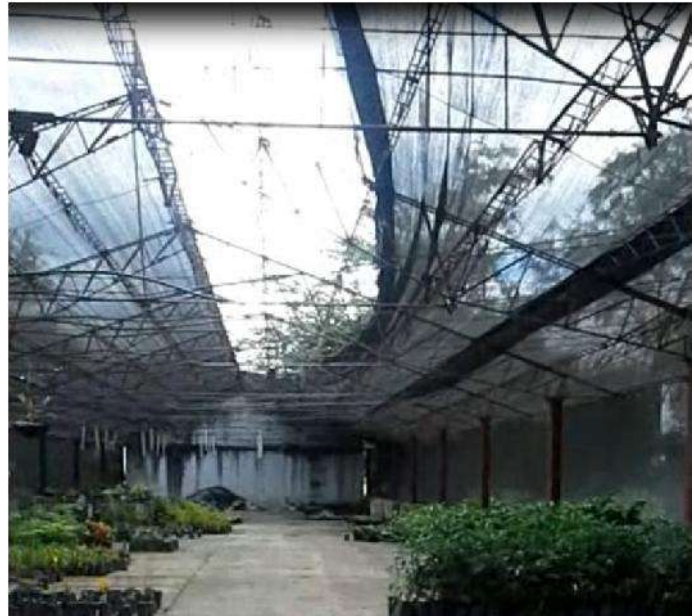
| | CUMPLE | NO CUMPLE | NO APLICA | NO SE EVIDENCIA |
|--|---|---|---|---|
| LA ESTRUCTURA SE ENCUENTRA PROTEGIDA CONTRA CORROSION? | | X | | |

OBSERVACIONES ADICIONALES: LA ESTRUCTURA TIENE ANTICORROSIVO PERO YA ES MOMENTO DE HACER MANTENIMIENTO PORQUE EN ALGUNOS SECTORES SE ENCUENTRA PRESENCIA DE CORROSIÓN.

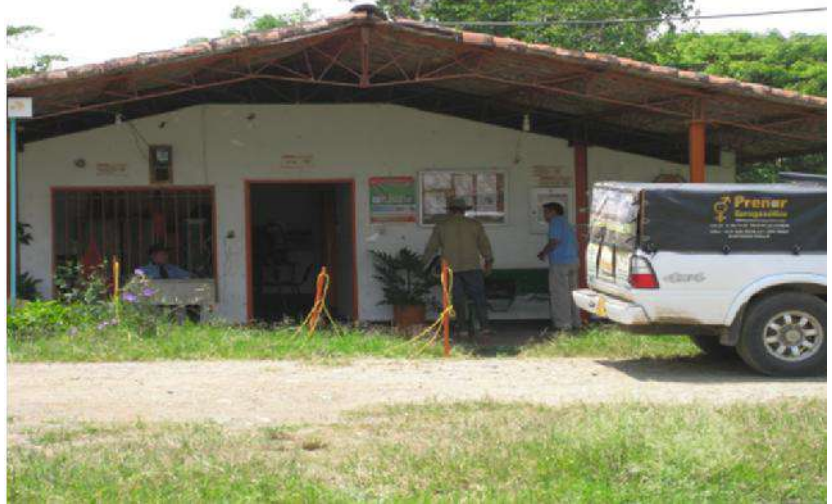
| | CUMPLE | NO CUMPLE | NO APLICA | NO SE EVIDENCIA |
|--|---|---|---|---|
| LA ESTRUCTURA SE ENCUENTRA PROTEGIDA CONTRA CORROSION? | | X | | |

OBSERVACIONES ADICIONALES: LA ESTRUCTURA TIENE ANTICORROSIVO PERO YA ES MOMENTO DE HACER MANTENIMIENTO PORQUE EN ALGUNOS SECTORES SE ENCUENTRA PRESENCIA DE CORROSIÓN.

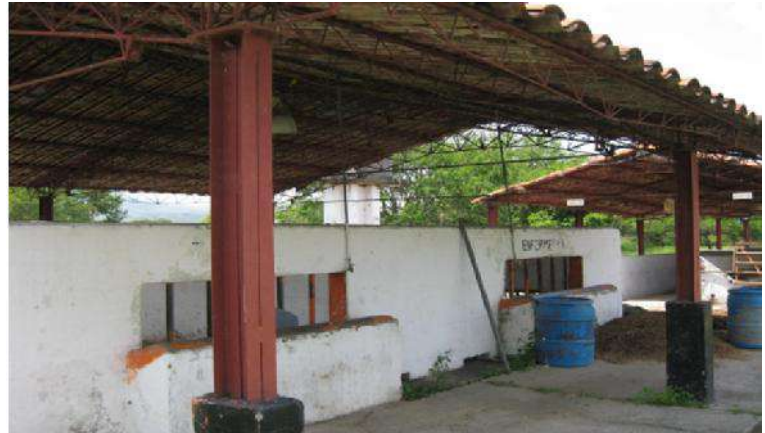
| | CUMPLE | NO CUMPLE | NO APLICA | NO SE EVIDENCIA |
|--|---|---|---|---|
| LA ESTRUCTURA SE ENCUENTRA PROTEGIDA CONTRA CORROSION? | | X | | |

OBSERVACIONES ADICIONALES: LA ESTRUCTURA TIENE ANTICORROSIVO PERO YA ES MOMENTO DE HACER MANTENIMIENTO PORQUE EN ALGUNOS SECTORES SE ENCUENTRA PRESENCIA DE CORROSIÓN. ALGUNAS TEJAS PRESENTAN DETERIORO.

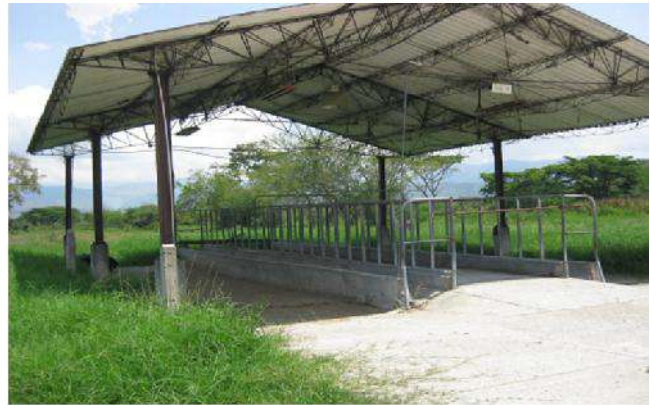
| | CUMPLE | NO CUMPLE | NO APLICA | NO SE EVIDENCIA |
|--|---|---|---|---|
| LA ESTRUCTURA SE ENCUENTRA PROTEGIDA CONTRA CORROSION? | | X | | |

OBSERVACIONES ADICIONALES: LA ESTRUCTURA TIENE ANTICORROSIVO PERO YA ES MOMENTO DE HACER MANTENIMIENTO PORQUE EN ALGUNOS SECTORES SE ENCUENTRA PRESENCIA DE CORROSIÓN.

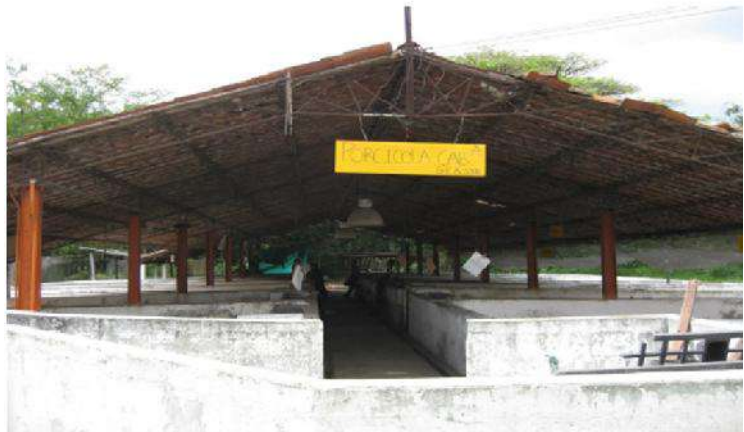
| | CUMPLE | NO CUMPLE | NO APLICA | NO SE EVIDENCIA |
|--|---|---|---|---|
| LA ESTRUCTURA SE ENCUENTRA PROTEGIDA CONTRA CORROSION? | | X | | |

OBSERVACIONES ADICIONALES: LA ESTRUCTURA TIENE ANTICORROSIVO PERO YA ES MOMENTO DE HACER MANTENIMIENTO PORQUE EN ALGUNOS SECTORES SE ENCUENTRA PRESENCIA DE CORROSIÓN.

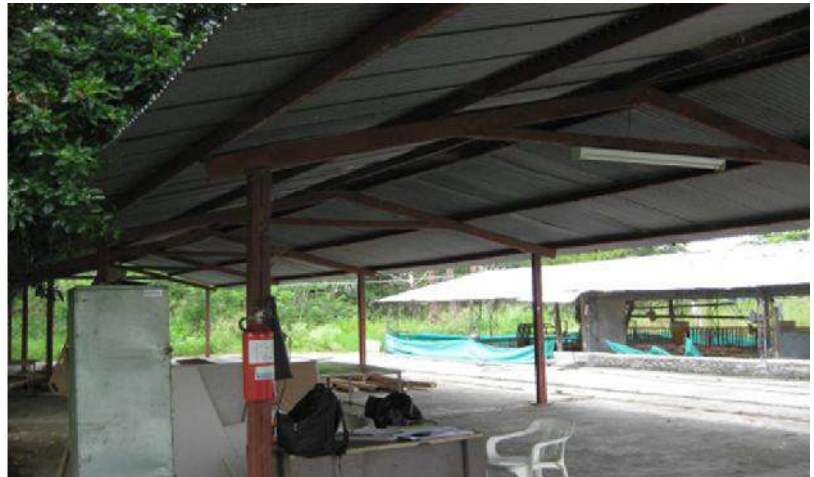
| | CUMPLE | NO CUMPLE | NO APLICA | NO SE EVIDENCIA |
|--|---|---|---|---|
| LA ESTRUCTURA SE ENCUENTRA PROTEGIDA CONTRA CORROSION? | | X | | |

OBSERVACIONES ADICIONALES: LA ESTRUCTURA TIENE ANTICORROSIVO PERO YA ES MOMENTO DE HACER MANTENIMIENTO PORQUE EN ALGUNOS SECTORES SE ENCUENTRA PRESENCIA DE CORROSIÓN.

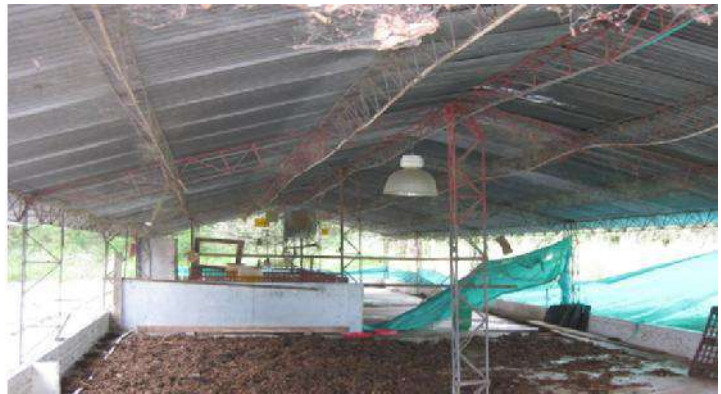
| | CUMPLE | NO CUMPLE | NO APLICA | NO SE EVIDENCIA |
|--|---|---|---|---|
| LA ESTRUCTURA SE ENCUENTRA PROTEGIDA CONTRA CORROSION? | | X | | |

OBSERVACIONES ADICIONALES: LA ESTRUCTURA TIENE ANTICORROSIVO PERO YA ES MOMENTO DE HACER MANTENIMIENTO PORQUE EN ALGUNOS SECTORES SE ENCUENTRA PRESENCIA DE CORROSIÓN.

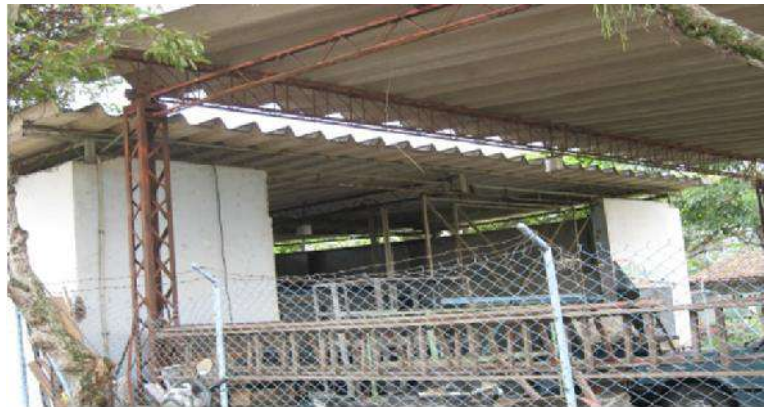
| | CUMPLE | NO CUMPLE | NO APLICA | NO SE EVIDENCIA |
|--|---|---|---|---|
| LA ESTRUCTURA SE ENCUENTRA PROTEGIDA CONTRA CORROSION? | | X | | |
| LAS CONEXIONES ENTRE ELEMENTOS SE VEN EN BUEN ESTADO? <i>No se detectan elementos fallados, soldaduras rotas, pernos en mal estado</i> | | X | | |

OBSERVACIONES ADICIONALES: LA ESTRUCTURA TIENE ANTICORROSIVO PERO YA ES MOMENTO DE HACER MANTENIMIENTO PORQUE EN ALGUNOS SECTORES SE ENCUENTRA PRESENCIA DE CORROSIÓN.

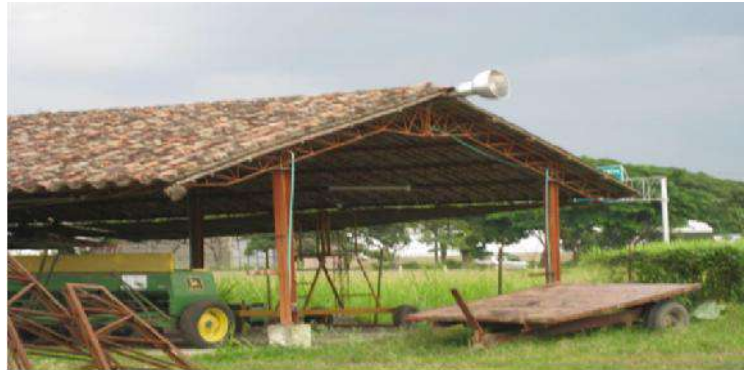
| | CUMPLE | NO CUMPLE | NO APLICA | NO SE EVIDENCIA |
|--|---|---|---|---|
| LA ESTRUCTURA SE ENCUENTRA PROTEGIDA CONTRA CORROSION? | | X | | |

OBSERVACIONES ADICIONALES: LA ESTRUCTURA TIENE ANTICORROSIVO PERO YA ES MOMENTO DE HACER MANTENIMIENTO PORQUE EN ALGUNOS SECTORES SE ENCUENTRA PRESENCIA DE CORROSIÓN.

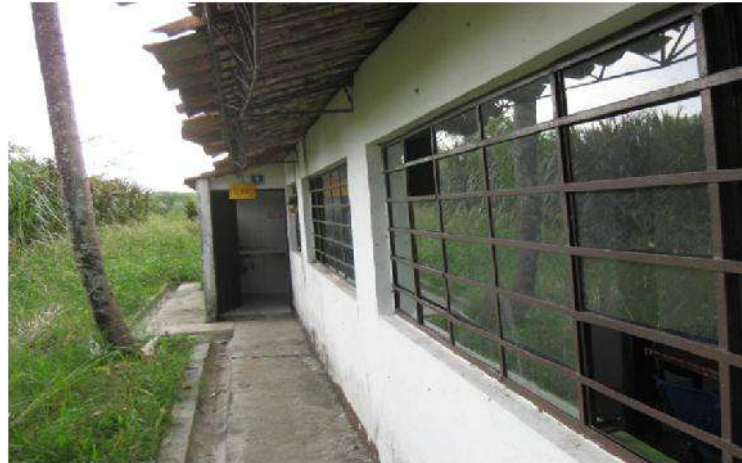
| | CUMPLE | NO CUMPLE | NO APLICA | NO SE EVIDENCIA |
|--|---|---|---|---|
| LA ESTRUCTURA SE ENCUENTRA PROTEGIDA CONTRA CORROSION? | | X | | |

OBSERVACIONES ADICIONALES: LA ESTRUCTURA TIENE ANTICORROSIVO PERO YA ES MOMENTO DE HACER MANTENIMIENTO PORQUE EN ALGUNOS SECTORES SE ENCUENTRA PRESENCIA DE CORROSIÓN. ALGUNAS TEJAS PRESENTAN DETERIORO.

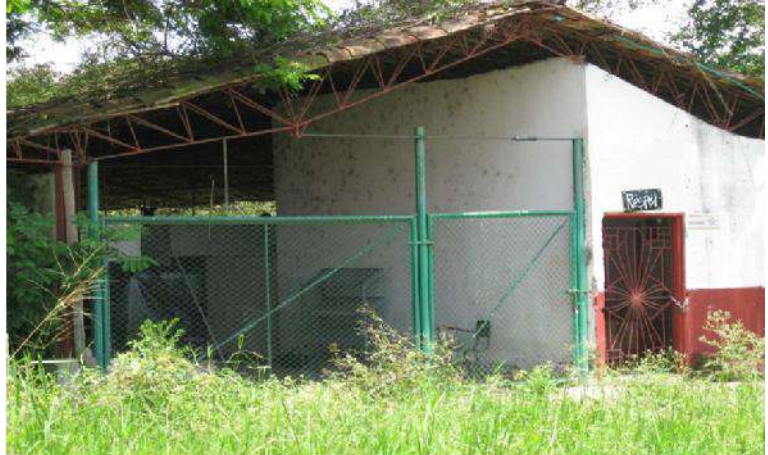
| | CUMPLE | NO CUMPLE | NO APLICA | NO SE EVIDENCIA |
|--|---|---|---|---|
| LA ESTRUCTURA SE ENCUENTRA PROTEGIDA CONTRA CORROSION? | | X | | |

OBSERVACIONES ADICIONALES: LA ESTRUCTURA TIENE ANTICORROSIVO PERO YA ES MOMENTO DE HACER MANTENIMIENTO PORQUE EN ALGUNOS SECTORES SE ENCUENTRA PRESENCIA DE CORROSIÓN. ALGUNAS TEJAS PRESENTAN DETERIORO.

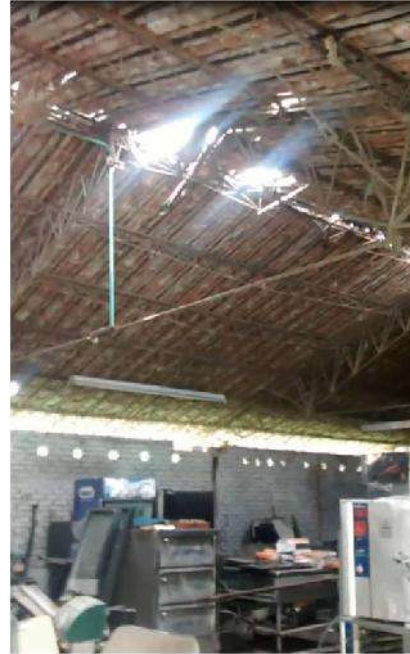
| | CUMPLE | NO CUMPLE | NO APLICA | NO SE EVIDENCIA |
|--|---|---|---|---|
| LA ESTRUCTURA SE ENCUENTRA PROTEGIDA CONTRA CORROSION? | | X | | |
