SERVICIO NACIONAL DE APRENDIZAJE - SENA

ANÁLISIS DE VULNERABILIDAD SÍSMICA DE LAS SEDES - SENA BUGA

**Estudio Realizado por:
AMP Y P&D**

**Noviembre del año 2014
Bogotá, Colombia**

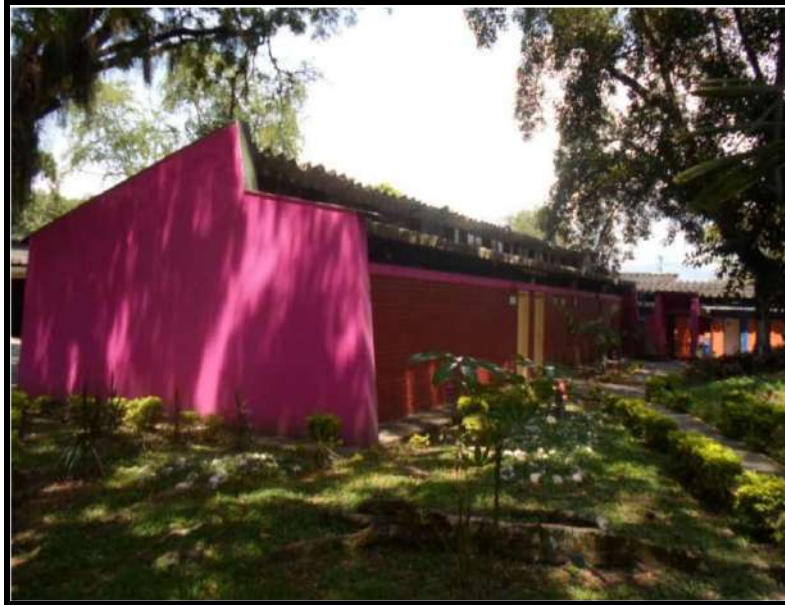
5.1.4 Edificación #4

** HAY ALGUNAS FISURAS EN ELEMENTOS ESTRUCTURALES VERT. (COLUMNAS, MUROS, MACHONES)
** EN ALGUNOS ELEMENTOS HAY FISURAS EN ELEMENTOS ESTRUCT. HORIZONT. (VIGAS, VIGUETAS, DINTEL ES)
** EVIDENCIA DE OCURENCIA DE EVENTOS EXTRAORDINARIOS: HAY EVIDENCIA DE DANOS SISMICOS

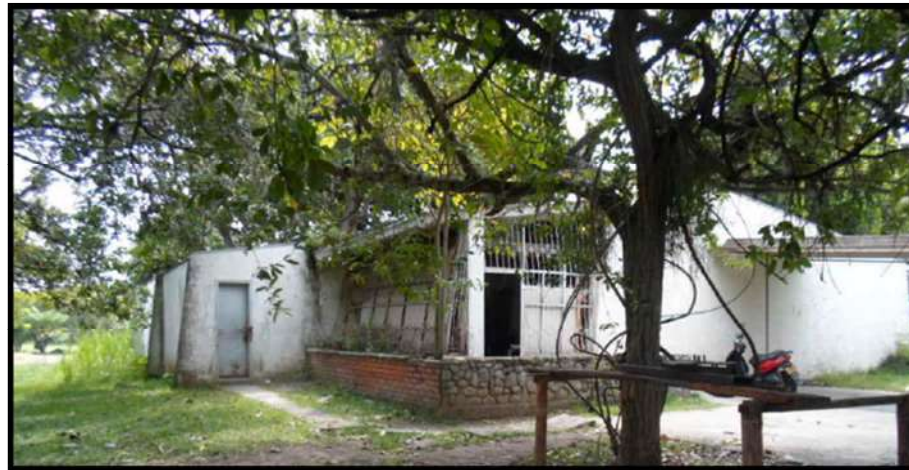
La cimentación consta vigas de amarre y dos tipos de zapatas en donde se apoyan las columnetas mostradas en la imagen. Se desconoce su estado.

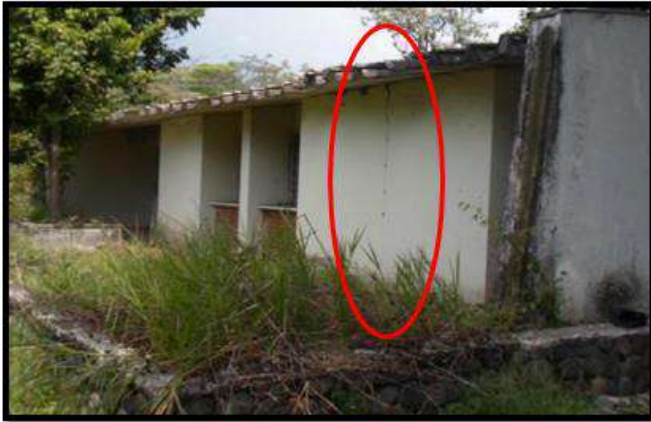
Estructura metálica en celosía, apoyada directamente en los muros, contiene un cielo raso en madera que se encuentra en mal estado, la teja es canaleta de asbesto cemento.

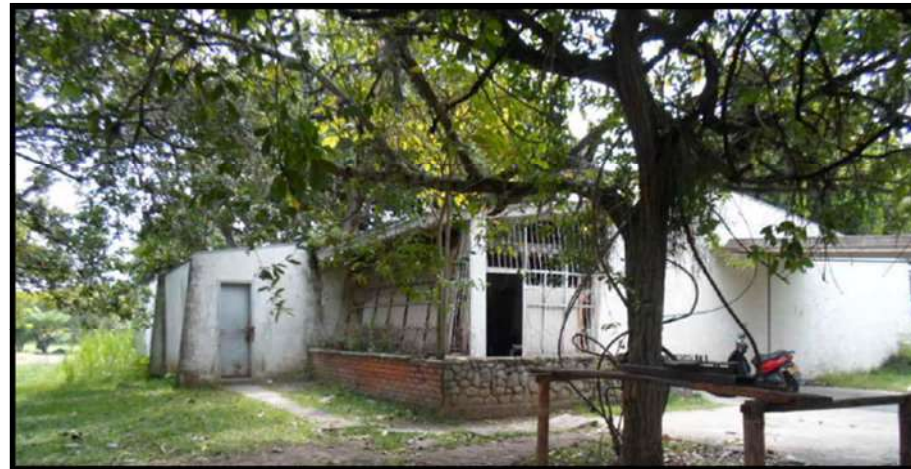
La cimentación consta vigas de amarre y dos tipos de zapatas en donde se apoyan las columnetas mostradas en la imagen. Se desconoce su estado.

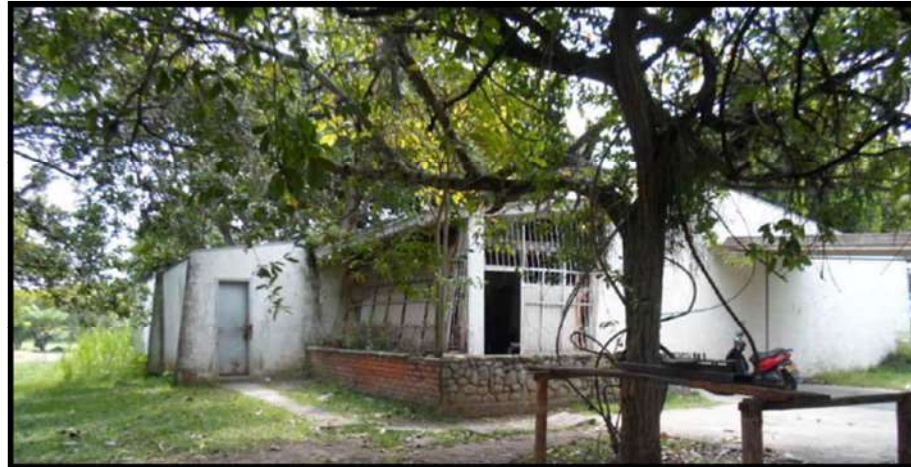
La cimentación consta vigas de amarre y dos tipos de zapatas en donde se apoyan las columnetas mostradas en la imagen. Se desconoce su estado.
