# DIAGNÓSTICO I N T E G R A L

**BUGA** / Vol. 1

Centro agropecuario de Buga / Hacienda la Julia Caisa

**SERVICIO NACIONAL DE APRENDIZAJE - SENA**

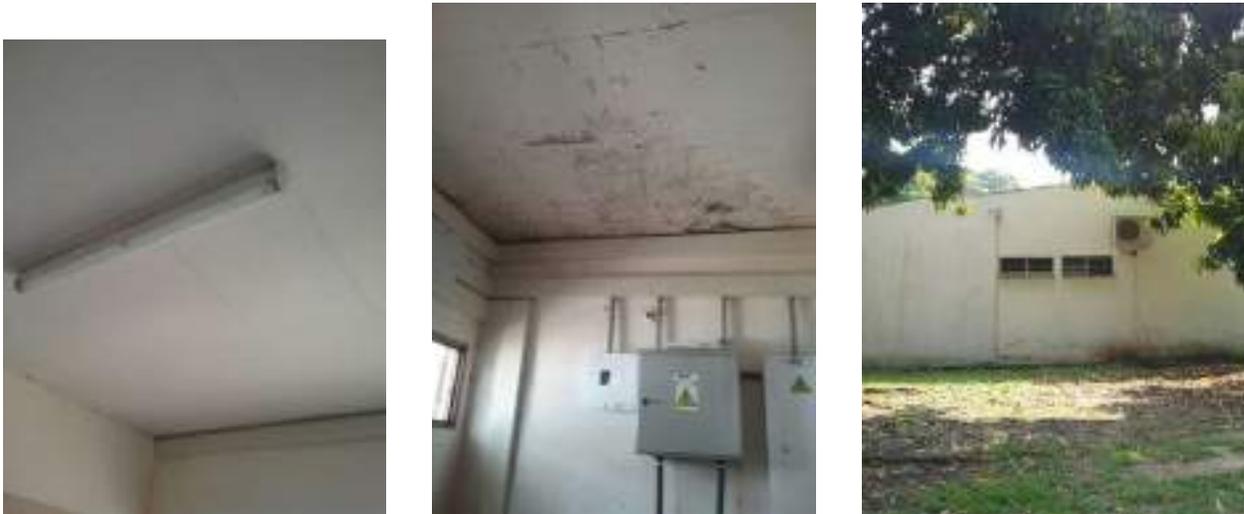
Este bloque No. 4, presenta varias fisuras y/o grietas y signos de humedad. (Ver ilustración No. 30)

Ilustración 69. Evidencia de fisuras y signos de humedad  
Fuente. Equipo de diagnóstico

- En general, la estructura presenta de forma aparente un buen comportamiento estructural, es notorio que este bloque cuenta con varios años de construcción, además no cuenta con una planificación de diseño, por lo que se recomienda realizar el replanteamiento de la estructura.
- La estructura no cuenta con red contraincendios, haciendo que no cumpla, con lo estipulado en la NSR-10, capítulo J, ya que no cuenta con red contraincendios.
- El estado de la cubierta de asbesto cemento, presenta deterioro, no cumpliendo con las normas de salubridad, se recomienda realizar su respectivo mantenimiento y/o cambio.
- Presenta varias fisuras en el andén. Se recomienda realizar mantenimiento.

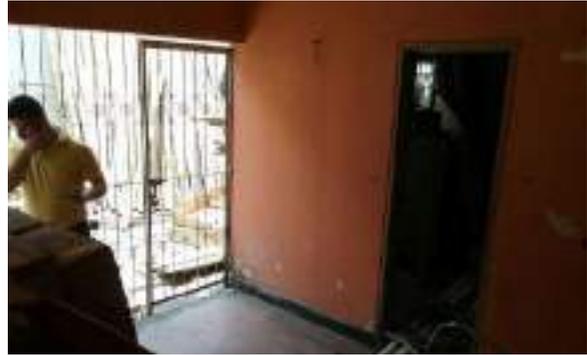
La estructura, presenta deterioro y fisuras. (Ver ilustración No.35)

Ilustración 75. Evidencia de deterioro, fisuras en la estructura y signos de humedad  
Fuente. Equipo de diagnóstico

- La estructura, presenta fisuras longitudinales, signos de humedad y deterioro en elementos estructurales, afectando el estado óptimo de esta. Se recomienda realizar supervisión y mantenimiento en sus adecuaciones. Se recomienda replantear la estructura.
- En la cubierta, no se evidencia viga de amarre, por lo que hace que la estructura, no se encuentre amarrada al sistema estructural.
- En la teja de asbesto cemento, se evidencia bastante deterioro, no cumpliendo con las normas de salubridad. Se recomienda realizar su respectivo mantenimiento y/o cambio.

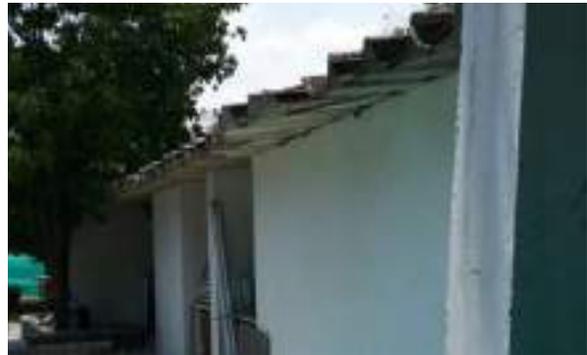
La cubierta del bloque No. 5, presenta inclinación en teja de asbesto cemento, con estructura de cerchas metálicas en celosía. Esta no se encuentra amarrada respectivamente al sistema estructural (Ver ilustración No. 36)

Ilustración 76. Estructura de cubierta bloque 5  
Fuente. Equipo de diagnóstico

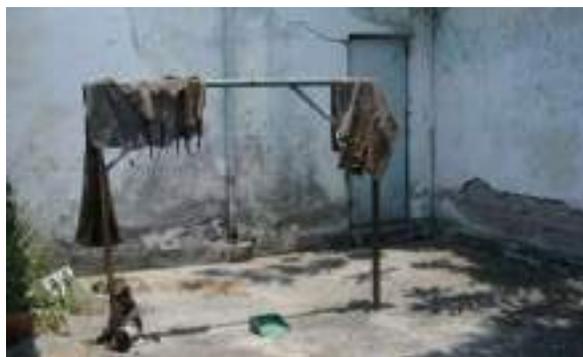
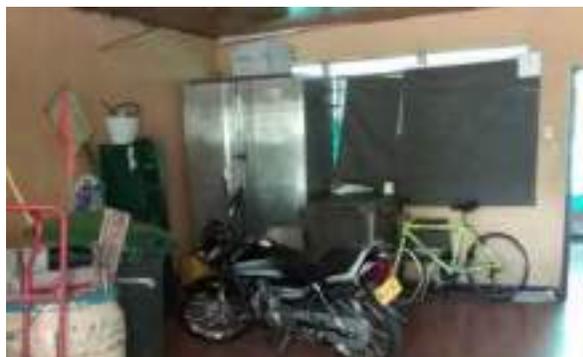
En la visita del bloque No. 7, se evidencia que la estructura, presenta varias fisuras longitudinales, transversales, deterioro y signos de humedad. (Ver ilustración No. 43).

Ilustración 83. Evidencia de fisuras, deterioro y signos de humedad en el bloque 7  
Fuente. Equipo de diagnóstico

- En general en los bloques No. 6 y 7, se evidencian fisuras de forma longitudinal, transversal, deterioro y signos de humedad, en elementos estructurales, lo que hace que las estructuras no presenten óptimas condiciones ni un buen comportamiento estructural. Se recomienda realizar una exhaustiva inspección, ya que puede estar presentado asentamiento diferencial y flexibilidad en elementos estructurales. Se recomienda realizar replanteamiento de las estructuras.

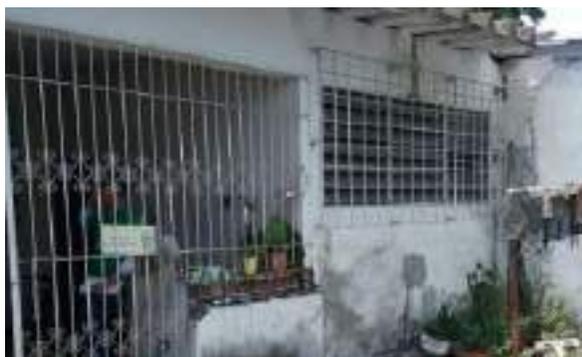
La materialidad de la cubierta del bloque No. 7 corresponde aparentemente a asbesto cemento con estructura de cerchas metálicas en celosía. Esta estructura se encuentra simplemente apoyada. (Ver ilustración No. 44)

Ilustración 84. Estructura de cubierta bloque 7  
Fuente. Equipo de diagnóstico

- Se recomienda, realizar el respectivo mantenimiento en elementos no estructurales.
- En la teja de asbesto cemento, se evidencia bastante deterioro, no cumpliendo con las normas de salubridad. Se recomienda realizar su respectivo mantenimiento y/o cambio.

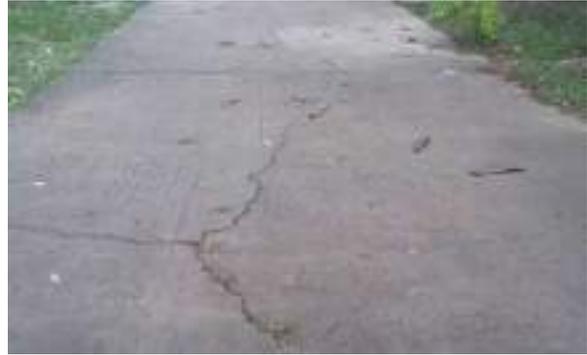
Ilustración 85 Evidencia de fisuras en andén y pavimento en los bloques 6 y 7  
Fuente. Equipo de diagnóstico

- En el pavimento se evidencia fisuras y/o grietas. Se recomienda realizar su mantenimiento.

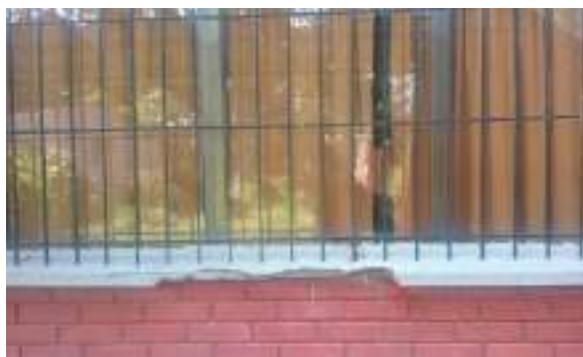
Ilustración 132 Fachadas bloque 22  
Fuente. Equipo de diagnóstico

El sistema constructivo del bloque No. 22, es mampostería simple, no presenta fisuras y/o grietas, pero si signos de humedad y mal estado de elementos no estructurales. (Ver ilustración No. 93).

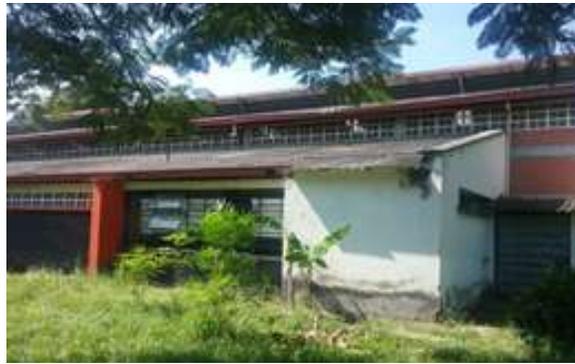
Esta parte del bloque, no presenta fisuras y/o grietas, pero si evidencia signos de humedad, en un costado lateral.

Ilustración 146 Evidencia signos de humedad  
Fuente. Equipo de diagnóstico

- En la parte A, la estructura no presenta fisuras y/o grietas, que alteren su estado, sin embargo se recomienda, realizar reforzamiento en la mampostería. También se recomienda realizar una inspección para mitigar el daño por la presencia de humedad.
- La estructura de la parte B, de forma aparente, presenta un buen comportamiento estructural, haciendo que tenga condiciones óptimas. Sin embargo se recomienda realizar el respectivo mantenimiento en la estructura metálica, ya que presenta signos de corrosión en algunas partes.
- Para las dos estructuras, se recomienda realizar mantenimiento en los elementos no estructurales.
- La cubierta de teja asbesto, para las dos estructuras, presenta deterioro, se recomienda realizar su respectivo mantenimiento y /o cambio.
- Se requiere realizar el reforzamiento respectivo en la estructura, enfocado en la construcción de muros de concreto.

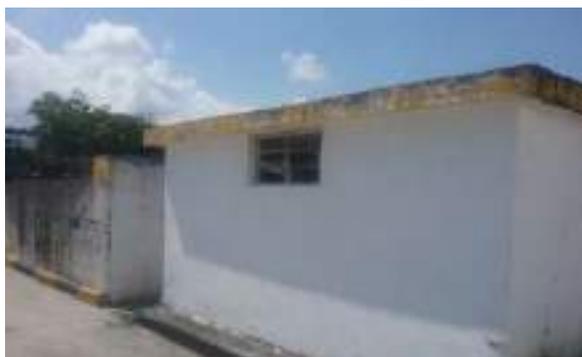
Ilustración 154 Estructura bloque 27  
Fuente. Equipo de diagnóstico

El sistema constructivo del bloque No. 27, son cárcamos en concreto, se visualiza deterioro y abandono. En este bloque hay un cuarto que funciona como bodega cuenta con una placa de concreto impermeabilizada. (Ver ilustración No. 115)

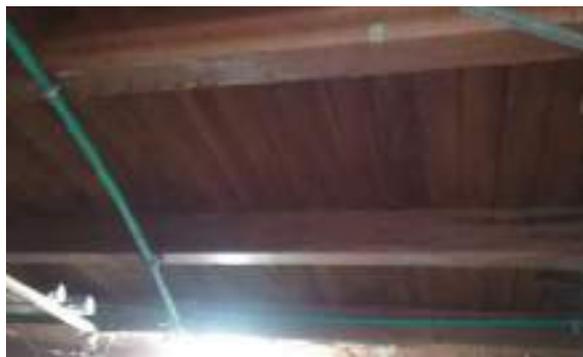
Esta estructura maneja, un entrepiso en madera, se visualiza una construcción sin planificación, la cual presenta signos de deterioro. (Ver ilustración No. 122).

Ilustración 162 Entre piso en madera  
Fuente. Equipo de diagnóstico

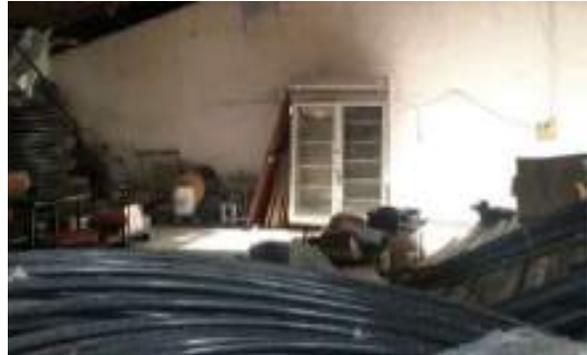
La cubierta es manejada a dos aguas, en teja de barro, con estructura metálica de cerchas en celosía combinada con listones de madera. Esta se encuentra amarrada al sistema estructural. Esta se evidencia con bastante deterioro y en la estructura metálica presenta deflexión. (Ver ilustración No. 168)

Ilustración 207 Estructura de cubierta bloque 41  
Fuente. Equipo de diagnóstico.

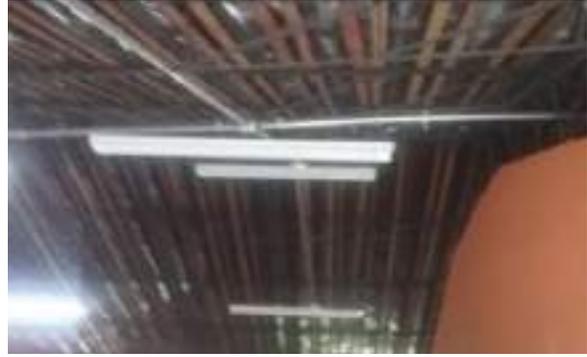
La cubierta es manejada a dos aguas, en teja de barro, con estructura metálica de cerchas en celosía combinada con listones de madera. Esta se encuentra amarrada al sistema estructural. Esta se evidencia con bastante deterioro. (Ver ilustración No. 209).

Ilustración 248 Estructura de cubierta bloque 53  
Fuente. Equipo de diagnóstico

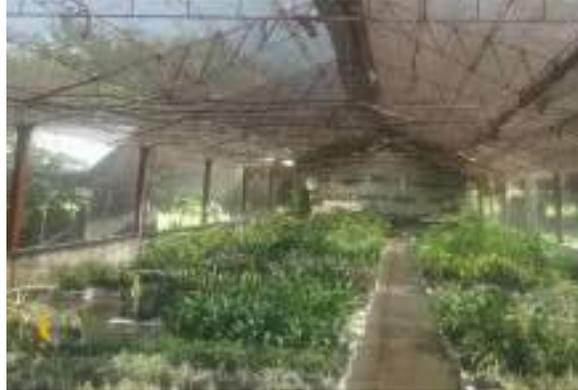
La cubierta es manejada a dos aguas, en teja de barro, con estructura metálica de cerchas en celosía. Esta se encuentra amarrada al sistema estructural. Esta se evidencia con bastante deterioro. (Ver ilustración No. 213).

Ilustración 252 Estructura de cubierta bloque 55  
Fuente. Equipo de diagnóstico

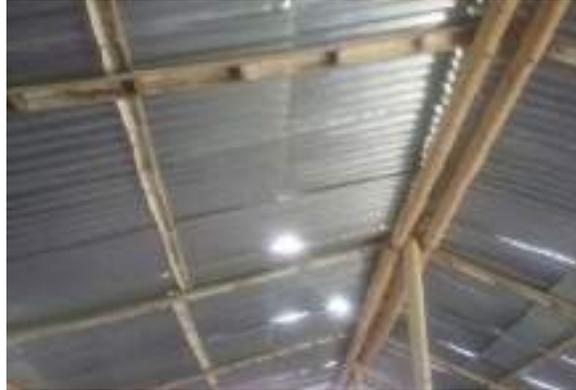
La cubierta es manejada a dos aguas, en teja de barro y teja de zinc, se encuentra amarrada al sistema estructural. Esta se evidencia con bastante deterioro. (Ver ilustración No. 215).

Ilustración 254 Estructura de cubierta bloque 56  
Fuente. Equipo de diagnóstico
