DIAGNÓSTICO I N T E G R A L

BUGA / Vol. 2

Centro agropecuario de Buga / Hacienda la Julia Caisa

SERVICIO NACIONAL DE APRENDIZAJE - SENA

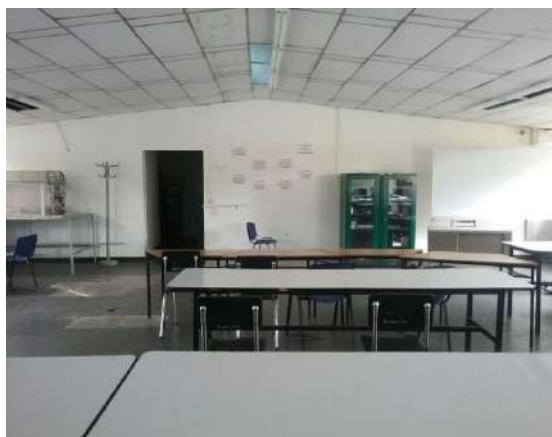
Ilustración 117. Espacio No.8.
Fuente: Equipo de diagnóstico.

Los ambientes de formación se encuentran en buen estado en términos de materialidad, predominan pisos en baldosa cerámica, pintura sobre pañete en pisos y techos sin ningún tipo de desgaste o daño aparente. La iluminación en los ambientes de socialización para clases teóricas posee un área escasa para el desarrollo de actividades de grupos grandes. Las redes eléctricas en los ambientes de socialización son insuficientes y no todas son funcionales, además de un sistema de aire acondicionado que presenta problemas de funcionamiento y pueden generar riesgos en los aprendices e instructores. Algunas de los paneles de drywall están presentando desprendimiento o ruptura ya que se evidencian filtraciones desde la cubierta.

De acuerdo al análisis de materialidad el espacio 1 correspondiente a un ambiente de socialización presenta buenas condiciones de materialidad, con elementos durables y acordes al uso desarrollado en este espacio, sin embargo el espacio 8 presenta condiciones deficientes en pisos, paredes y cielos rasos.

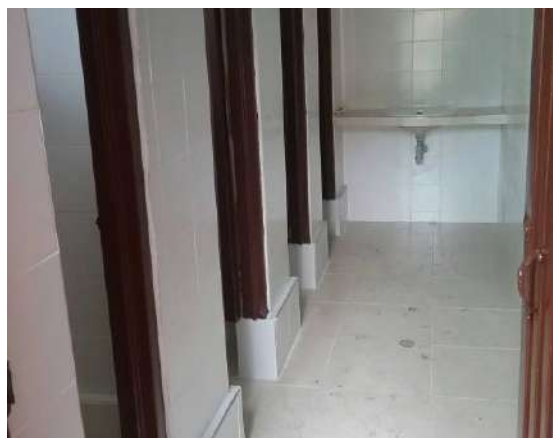
Ilustración 119. Espacio No. 9.
Fuente: Equipo de diagnóstico.

Los baños encontrados en este bloque en cuanto a materialidad de piso y muros en baldosa cerámica, presentan daños parciales en los espacios N° 5, 6, 9 10 tiene daños parciales. En cuanto a confort la iluminación y ventilación natural es suficiente en estos espacios. En el espacio No. 7 correspondiente al cuarto de aseo y las circulaciones; la materialidad es piso en baldosa, muros pañetados y pintados y la cubierta con teja de fibrocemento que en general presentan buenas condiciones de iluminación y ventilación pero hay grietas y problemas de humedad en los muros.

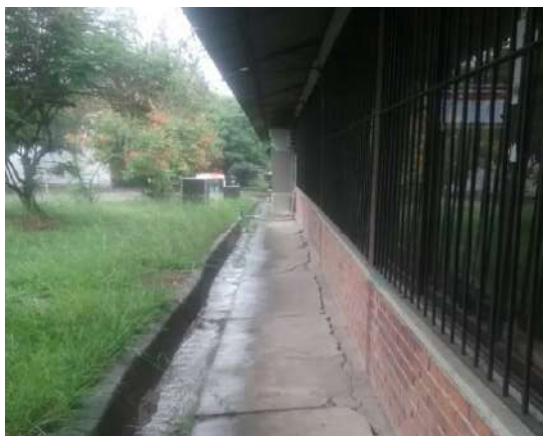
Ilustración 157. Espacio 6.
Fuente: Equipo diagnóstico.

La circulación de este bloque está sufriendo de asentamiento, se encontró que tiene grietas importantes que requiere de intervención.

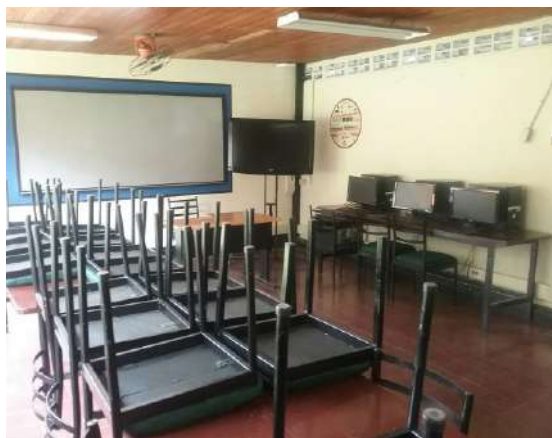
Ilustración 161. Espacio No.11
Fuente. Equipo de diagnóstico.

Los ambientes de formación se encuentran en buen estado en términos de materialidad, predominan en los espacios de enseñanza teórica pisos en baldosa cerámica, pintura sobre pañete en pisos y cielorraso en madera, sin ningún tipo de desgaste o daño aparente. La iluminación en estas áreas es insuficiente ya que no se aprovechan los ventanales de la fachada lateral, muchos de ellos sin vidrio. Para el caso de los talleres dedicados a tractorismo o metalmecánica se encuentran en buen estado pisos y paredes, sin embargo la estructura metálica que soporta la cubierta está empezando a presentar fallas, al igual que las fisuras y por consiguiente filtraciones en las tejas en fibrocemento por desgaste.

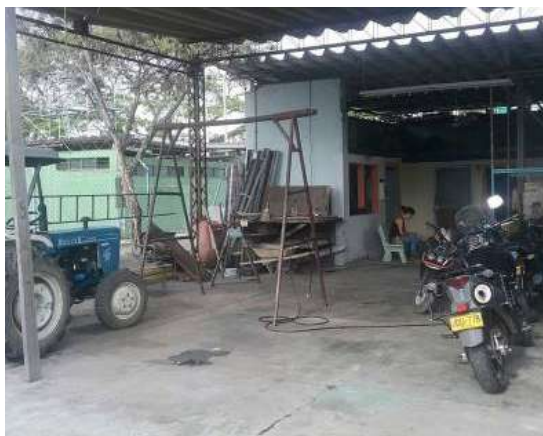
Ilustración 202. Espacio No.8
Fuente: Equipo Diagnóstico

Para el caso de los talleres dedicados a mecánica automotriz presentan daños parciales en pisos paredes y cubierta. Las redes no son suficientes y las existentes no son del todo funcionales, por lo cual se recomienda hacer una intervención integral a este bloque.

Las condiciones de materialidad de los espacios 7 y 8 no son óptimos, el estado de los pisos, paredes, ventanas, puertas y cielo rasos es deficiente.

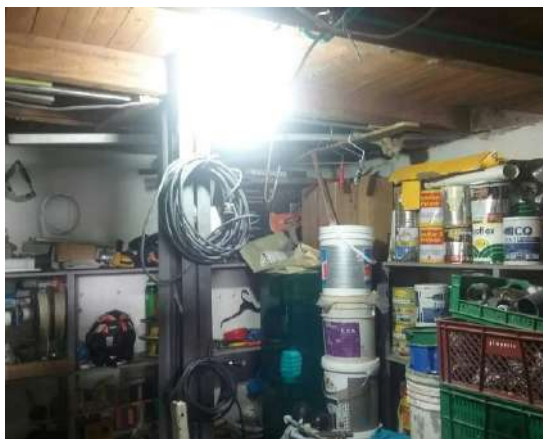
Ilustración 203. Espacio No.3
Fuente: Equipo Diagnóstico

Los espacios correspondientes a servicios generales son básicamente las bodegas y almacenes de insumos, en cuanto a materialidad presentan daños y desgastes en pisos y paredes, además de esto en la cubierta existen varas filtraciones por ruptura de la teja en fibrocemento. En estos espacios no existe iluminación ni ventilación.

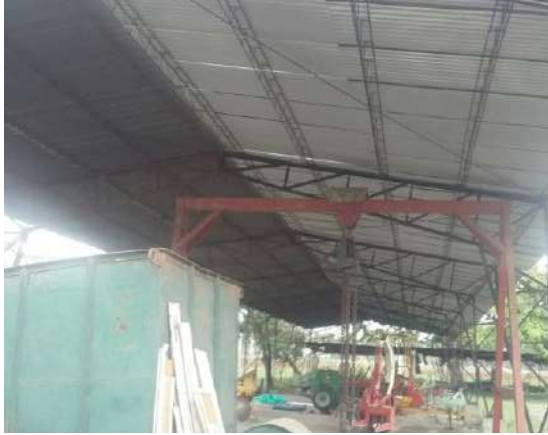
Ilustración 208. Espacio 1.
Fuente. Equipo de diagnóstico.

Los servicios generales que conforman este bloque se encuentra en regulares condiciones en cuanto a materialidad debido que el piso en concreto simple se encuentra deteriorado por la humedad, la estructura metálica se está oxidando y en el espacio N° 2 las bases en concreto también se encuentra en regulares condiciones y la cubierta de este espacio se está cayendo que puede ocasionar accidente.

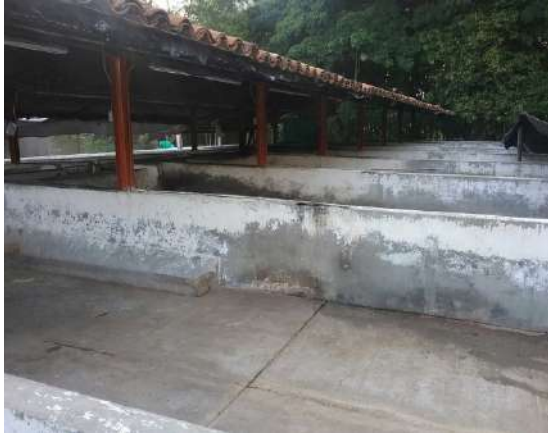
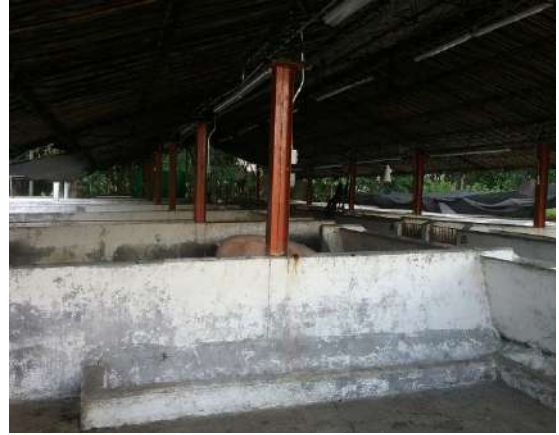
Ilustración 304. Espacio No.1.
Fuente. Equipo de diagnóstico.

El Bloque No.49 es el corral de porcinos, con pisos en concreto al igual que las divisiones, con agrietamientos en algunos puntos a causa de la humedad. La estructura que soporta la cubierta en teja de barro son perfiles metálicos. Sin embargo, está cubierta no se encuentra bien instalada y el manto de plástico presenta varias rasgaduras por lo cual existen filtraciones al interior de los corrales.
