DIAGNÓSTICO I N T E G R A L

BUGA / Vol. 3

Centro No. 39

Centro agropecuario de Buga / Hacienda la Julia Caisa

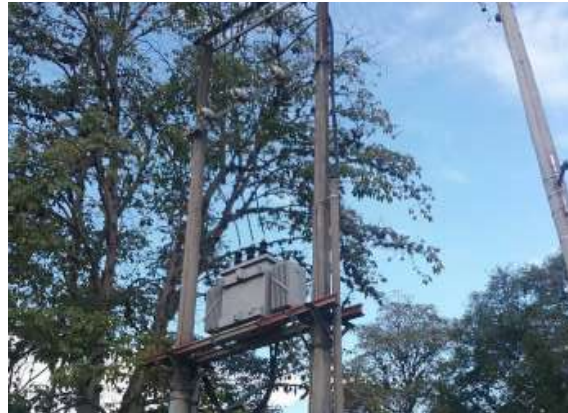
Subestación en poste tipo H transformador refrigerado con aceite sistema trifásico con capacidad de 112,5 KVA, la red realiza una transición a subterránea y baja tensión 120/208V. Se encuentra ubicada en el exterior del bloque 3, aparentemente en buen estado.

Ilustración 3 Subestación tipo H.
Fuente: equipo de diagnóstico.

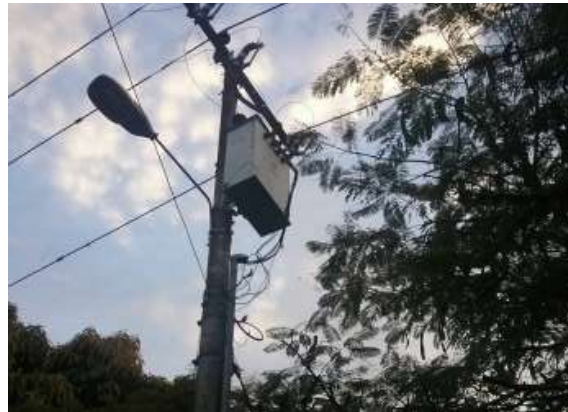
Subestación en poste transformador refrigerado con aceite sistema trifásico con capacidad de 50 KVA, la red realiza una transición a subterránea y baja tensión 120/208V. Se encuentra ubicada en el exterior del bloque 4, se encuentran conductores que no están correctamente empalmados, están deteriorados y desorganizados.

Ilustración 4 Subestación en poste.
Fuente: equipo de diagnóstico.

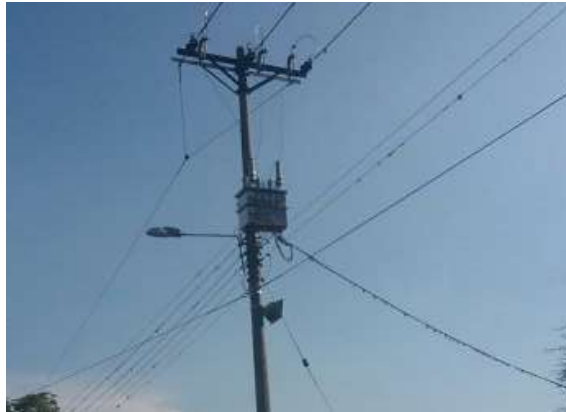
Subestación en poste transformador refrigerado con aceite sistema trifásico de 30 KVA. La red realiza una transición a baja tensión 120/208V red aérea. Se encuentra ubicada en el exterior del bloque 48, se encuentran conductores que están deteriorados y sucios.

Ilustración 5 Subestación en poste.
Fuente: equipo de diagnóstico.

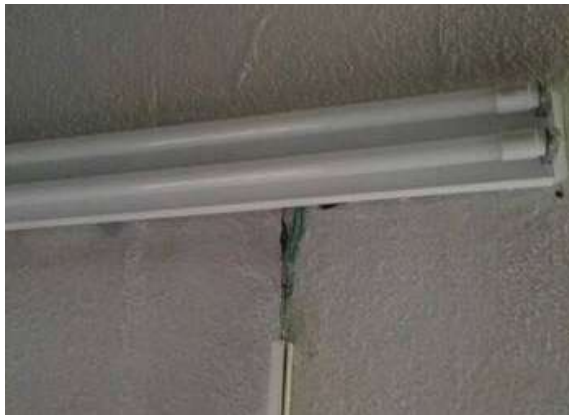
La iluminación está compuesta por tubos fluorescentes t8 32 w y tubo fluorescente de t8-t5 de 17w, algunas lámparas no están funcionando o no están instaladas. Algunos tramos de los conductores de alimentación de la luminaria están canalizados con canaleta plástica la cual se encuentra deteriorada, no cubre la totalidad del conductor o no se encuentran canalizados.

Ilustración 15. Iluminación (Canaleta deteriorada).
Fuente: equipo de diagnóstico

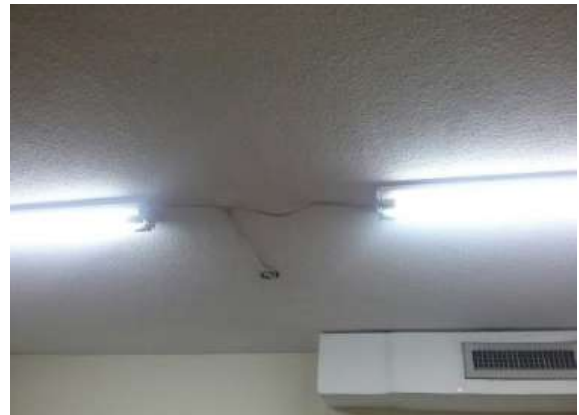
Ilustración 16. Iluminación (Conductores expuestos).
Fuente: equipo de diagnóstico.

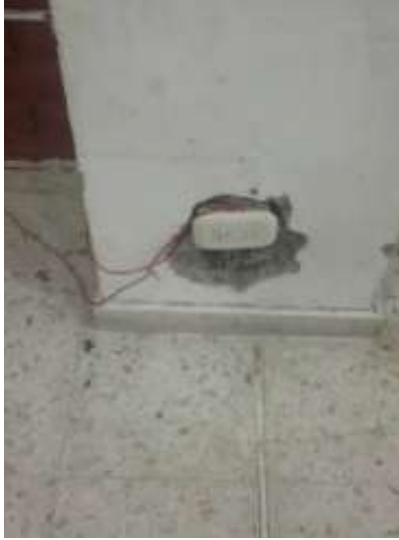
Los tomacorrientes tienen deficiencias como los son: tapas rotas, desprendidas de la pared o con cables expuestos lo que puede ocasionar daños a terceros por contacto directo al estar sin ningún tipo de tubería o protección, algunas salidas para tomacorrientes no tienen instalado el aparato.

Ilustración 20. Tomacorriente (Conductores expuestos).
Fuente: equipo de diagnóstico.

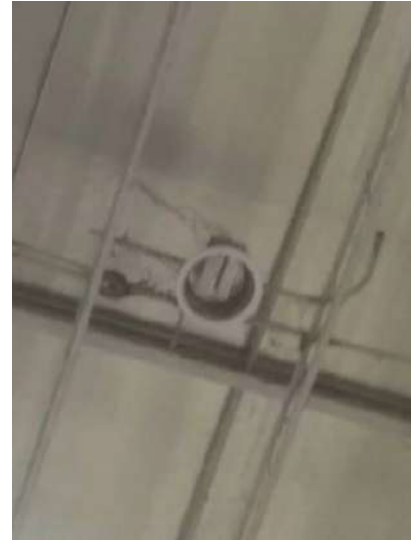
Ilustración 27. Iluminación (lámparas no instaladas).
Fuente: equipo de diagnóstico.

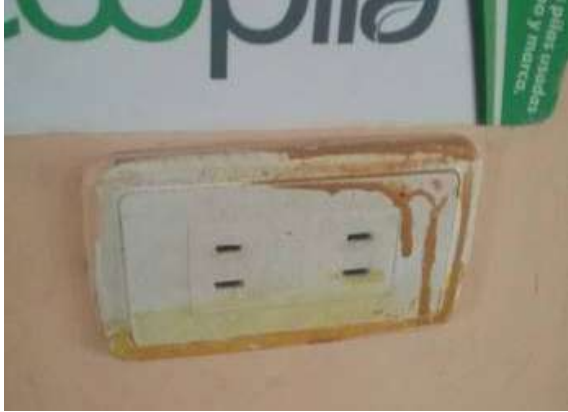
Los tomacorrientes tienen deficiencias como los son: Algunas no funcionan, se encuentran tomacorrientes que no tienen conexión de puesta a tierra, algunas están alimentadas por conductores canalizados en tubería PVC expuesta lo cual no es permitido por RETIE artículo 20°. REQUERIMIENTOS PARA LOS PRODUCTOS (20.6.1.2 Requisitos de instalación).

Ilustración 30. Tomacorriente (Tubería PVC expuesta).
Fuente: equipo de diagnóstico.

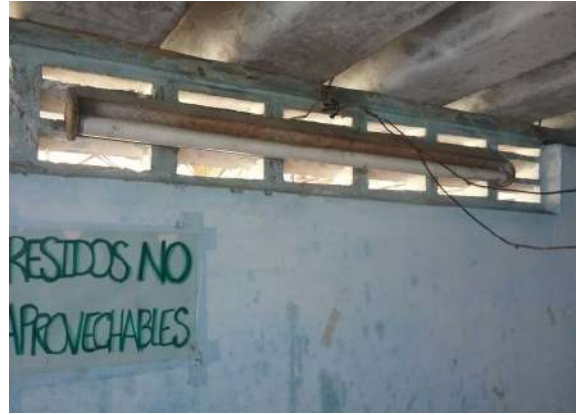
Ilustración 35. Iluminación (Deshabilitada).
Fuente: equipo de diagnóstico

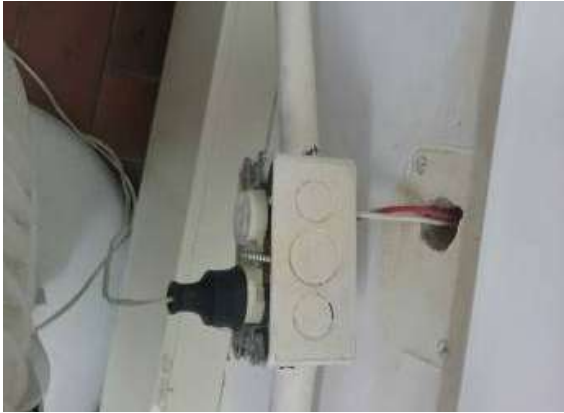
Ilustración 57. Tomacorriente.
Fuente: equipo de diagnóstico

Los tomacorrientes tienen deficiencias como los son: Algunas no funcionan, se encuentran tomacorrientes desprendidos de la pared, algunas están alimentados por conductores canalizados con tubería PVC expuesta a daños lo cual no es permitido por RETIE artículo 20°. REQUERIMIENTOS PARA LOS PRODUCTOS (20.6.1.2 Requisitos de instalación).

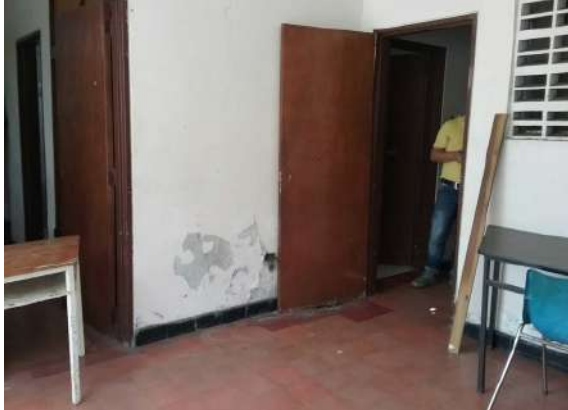
Ilustración 64. Salida para tomacorriente.
Fuente: equipo de diagnóstico.

Los tomacorrientes tienen deficiencias como los son: Algunos no funcionan, se encuentran tomacorrientes desprendidos de la pared, no está instalado el aparato dejando conductores eléctricos expuestos, algunos están alimentados por conductores canalizados con tubería PVC expuesta a daños lo cual no es permitido por RETIE artículo 20°. REQUERIMIENTOS PARA LOS PRODUCTOS (20.6.1.2 Requisitos de instalación).

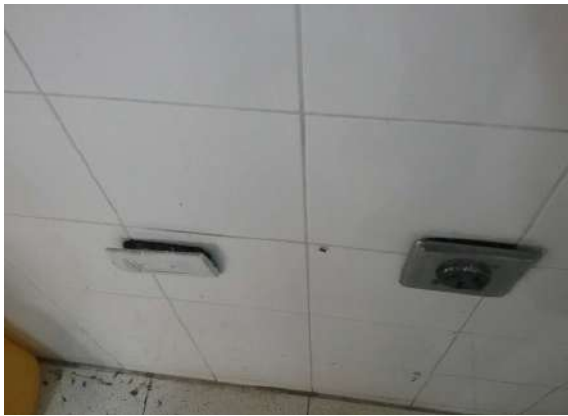
Ilustración 72. Tomacorriente.
Fuente: equipo de diagnóstico.

Los tomacorrientes tienen deficiencias como los son: Algunos no funcionan, se encuentran tomacorrientes desprendidos de la pared.

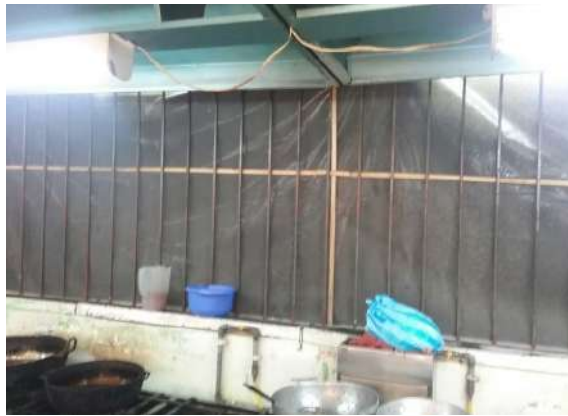
En el área de la cocina se encuentran conductores eléctricos para alimentación de luminarias los cuales están expuestos y no se encuentran con ningún tipo de tubería, lo cual no es permitido por RETIE artículo 27°. REQUISITOS GENERALES PARA LAS INSTALACIONES DE USO FINAL (27.4.1 Medidas de protección contra contacto directo o protección básica).

Ilustración 75 iluminación (Conductores eléctricos expuestos).
Fuente: equipo de diagnóstico.

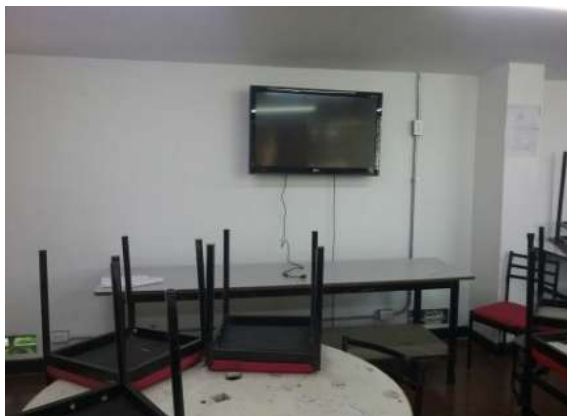
Se encuentran instalados tomacorrientes monofásicos (110v). Los tomacorrientes en este bloque tienen deficiencias como los son: Algunos no funcionan o se encuentran desprendidos de la pared.

La alimentación de los tomacorrientes esta canalizada con tubería EMT la cual no está marcada en franjas de color naranja de al menos 10 cm de anchas para distinguirlas de otros usos

Ilustración 90. Tomacorriente (tubería EMT sin marcar).
Fuente: equipo de diagnóstico.

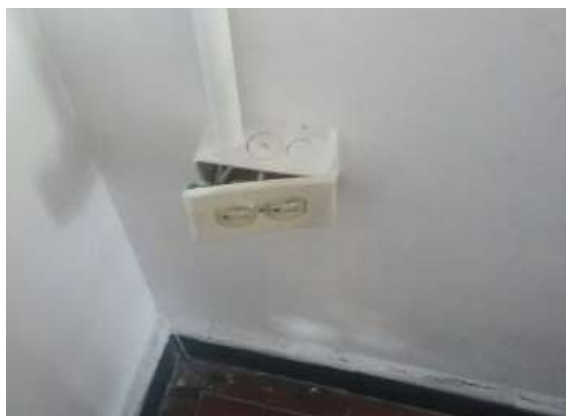
Ilustración 96 Tomacorriente.
Fuente: equipo de diagnóstico.

Se encuentran instalados tomacorrientes monofásicos (110v). Los tomacorrientes en este bloque tienen deficiencias como los son: Algunos no funcionan o se encuentran desprendidos de la pared.

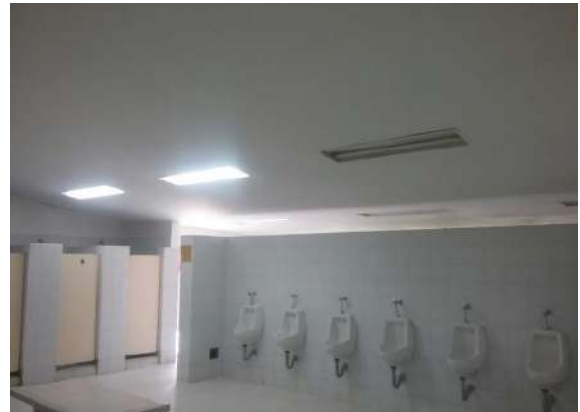
Ilustración 104. Iluminación (lámparas no funcionales).
Fuente: equipo de diagnóstico

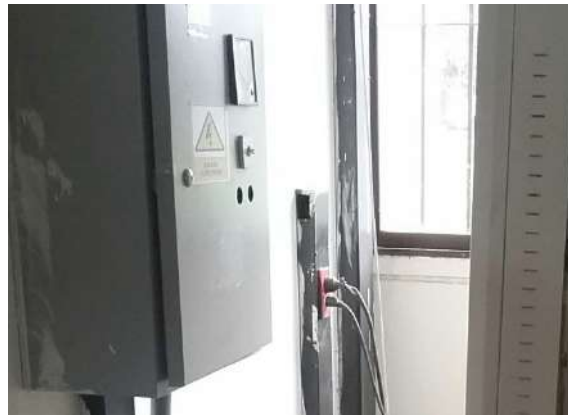
Ilustración 112 Tomacorriente.
Fuente: equipo de diagnóstico.

Algunos tomacorrientes presentan deterioro físico, tapas rotas, con los conductores eléctricos expuestos lo cual no es permitido por RETIE artículo 27°. REQUISITOS GENERALES PARA LAS INSTALACIONES DE USO FINAL (27.4.1 Medidas de protección contra contacto directo o protección básica).

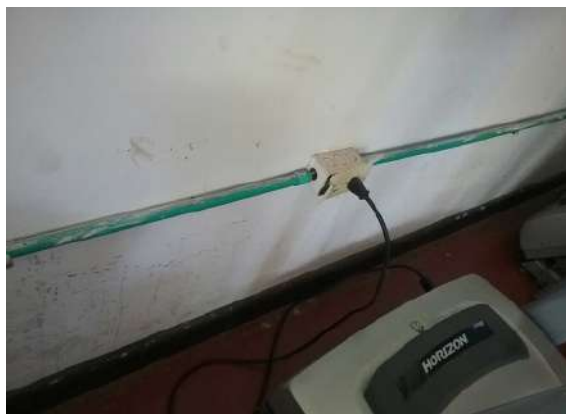
Los tomacorrientes en este bloque tienen deficiencias como lo son: tapas rotas, desprendidas de la pared o con cables expuestos, lo que puede ocasionar daños a terceros por contacto directo al estar sin ningún tipo de tubería o protección.

Los conductores de alimentación de los tomacorrientes se encuentran canalizados con tubería PVC expuesta a daños lo cual no es permitido por RETIE artículo 20°. REQUERIMIENTOS PARA LOS PRODUCTOS (20.6.1.2 Requisitos de instalación).

Ilustración 137 Tomacorriente (Tubería PVC expuesta).
Fuente: equipo de diagnóstico.

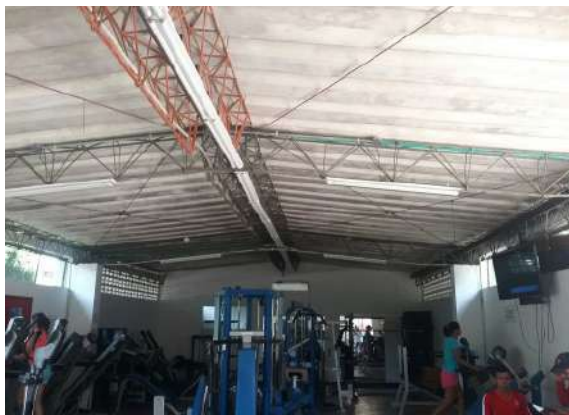
La alimentación de la iluminación se encuentra canalizada con tubería PVC expuesta a daños lo cual no es permitido por RETIE artículo 20°. REQUERIMIENTOS PARA LOS PRODUCTOS (20.6.1.2 Requisitos de instalación).

Se encuentran conductores sin ningún tipo de canalización o protección en contacto con estructura metálica.

Ilustración 138. Iluminación (Tubería PVC expuesta).
Fuente: equipo de diagnóstico.

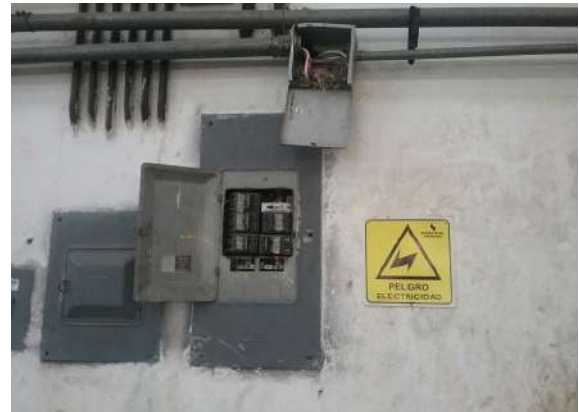
Ilustración 145. Caja de paso (conductores eléctricos expuestos).
Fuente: equipo de diagnóstico

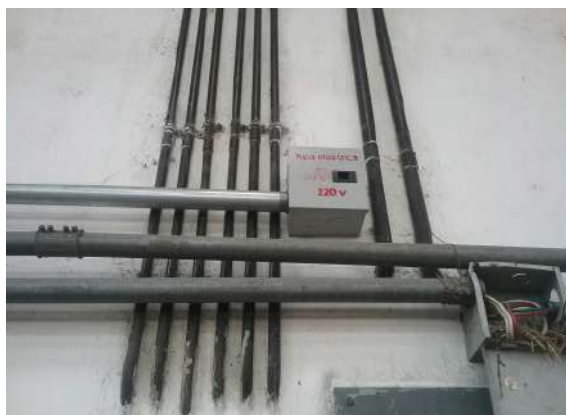
Se encuentra tubería PVC expuesta a daños físicos lo cual no es admitido por RETIE artículo 20°. REQUERIMIENTOS PARA LOS PRODUCTOS (20.6.1.2 Requisitos de instalación). Hay instalada tubería EMT sin marcar en franjas de color naranja de al menos 10cm de anchas para distinguirla de otros usos.

Ilustración 146 Tubería EMT sin marcar
Fuente: equipo de diagnóstico.

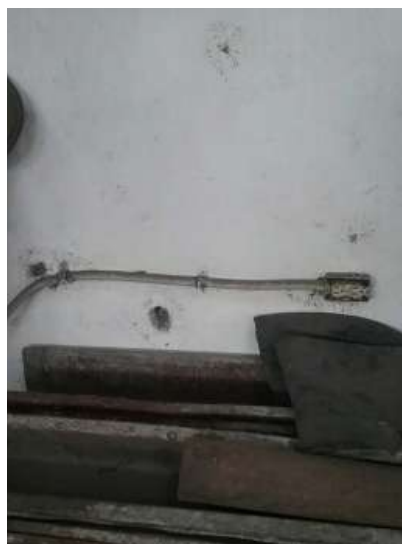
Ilustración 147. Tomacorriente.
Fuente: equipo de diagnóstico.

Los tomacorrientes en este bloque tienen deficiencias como lo son: tapas rotas, desprendidas de la pared, no está instalado el aparato por lo que se encuentran las salidas para estos con cables expuestos, lo que puede ocasionar daños a terceros por contacto directo al estar sin ningún tipo de protección.

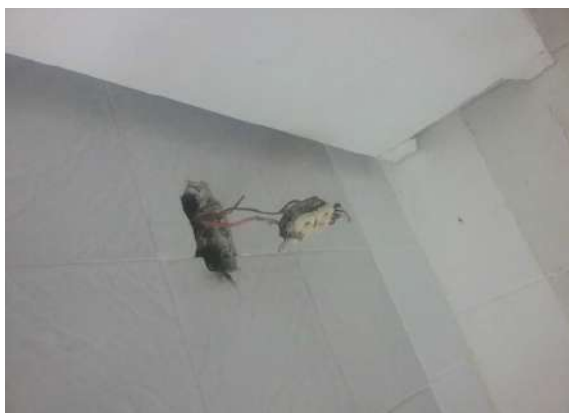
Ilustración 157. Tomacorriente.
Fuente: equipo de diagnóstico.

Los tomacorrientes en este bloque tienen deficiencias como lo son: Desprendidas de la pared o no están funcionando por lo que requieren ser reemplazadas, algunos tienen conductores eléctricos expuestos lo que puede ocasionar daños a terceros por contacto directo con partes energizadas de la instalación.

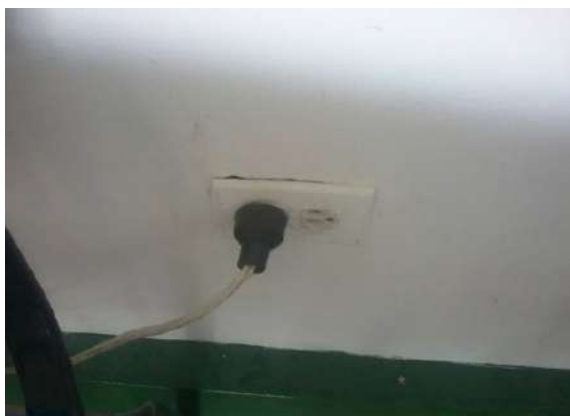
Ilustración 168. Tomacorriente.
Fuente. Equipo diagnostico

Algunas tomacorrientes presentan deterioro físicos, cajas sin empotrar con los conductores expuestos, malos empalmes, tomacorrientes color naranjas para circuitos de corriente normal, salidas de fuerza sin tapa de seguridad, en zonas húmedas no se utilizan tomacorrientes GFCI como lo dice la normativa vigente, en algunos espacios no se tiene suficientes de tomacorrientes lo que ocasiona uso de multitomas de mala calidad que no son aprobadas por el “RETIE”. Salidas de 220 V utilizadas para equipos de aire acondicionado en regular estado se recomienda un mantenimiento y limpieza más rigurosa.

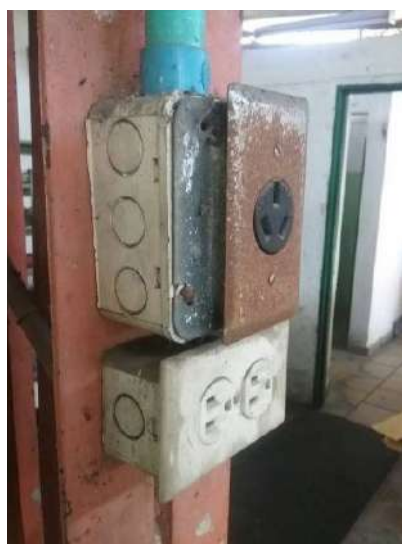
Ilustración 178. Tomacorriente.
Fuente: Equipo diagnóstico

Algunas tomacorrientes presentan deterioro físicos, tapas rotas, ranuras de neutro tierra y fase quemadas, sin tapa, cajas sin empotrar con los conductores expuestos, malos empalmes, salidas de fuerza sin tapa de seguridad, cajas dañadas, tomacorrientes en el piso sin sus debidos requerimientos de seguridad, en zonas húmedas no se utilizan tomacorrientes GFCI como lo dice la normativa vigente, se recomienda un mantenimiento y limpieza más rigurosa.

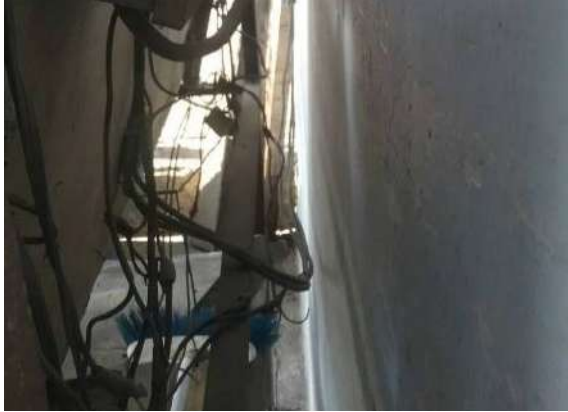
Ilustración 188. Tablero.
Fuente: Equipo diagnostico

No cumplen con la normativa vigente ya que los tableros presentan daños físicos, mal ubicado, conexiones deterioradas, conductores sin identificación, no cuentan con directorios claros y precisos, no cumple con la sección 6.3 código de colores para conductores del artículo 6º- simbología y señalización, no se cuenta con señalización de acuerdo a la sección 6.2 señalización de seguridad, circuitos desorganizados, No cumple con la sección 20.6.1.2 Requisitos de instalación ítem f. “No deben instalarse tuberías no metálicas en lugares expuestos a daños físicos o a la luz solar directa, si no están certificadas para ser utilizadas en tales condiciones”. Se debe realizar cambio de tubería PVC por tubería EMT y pintar con su color respectivo “NARANJA” en los exteriores del bloque al igual que en el interior del mismo. Todo esto requerido por RETIE (Reglamento Técnico de Instalaciones Eléctricas)

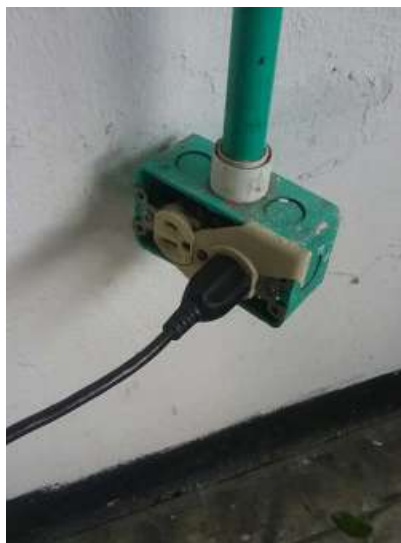
Ilustración 201. Tomacorriente.
Fuente: Equipo diagnóstico

Algunas tomacorrientes presentan deterioro físicos, tapas rotas, ranuras de neutro tierra y fase quemadas, tapas mal instaladas, cajas sin empotrar con los conductores expuestos, malos empalmes, salidas de fuerza sin tapa de seguridad, cajas dañadas, algunos tomacorrientes no cuentan con ranura de tierra y no son funcionales, no se cumple con el ítem f Las cajas para alojar dispositivos de mayor tamaño y peso que los interruptores o tomacorrientes, deben contar con los elementos de fijación de los dispositivos, capaces de soportar los esfuerzos mecánicos y eléctricos durante su vida de la caja de la sección 20.5.1 Requisitos de producto, en zonas húmedas no se utilizan tomacorrientes GFCI como lo dice la normativa vigente, se recomienda un mantenimiento y limpieza más rigurosa. Esto requerido por RETIE (Reglamento Técnico de Instalaciones Eléctricas)

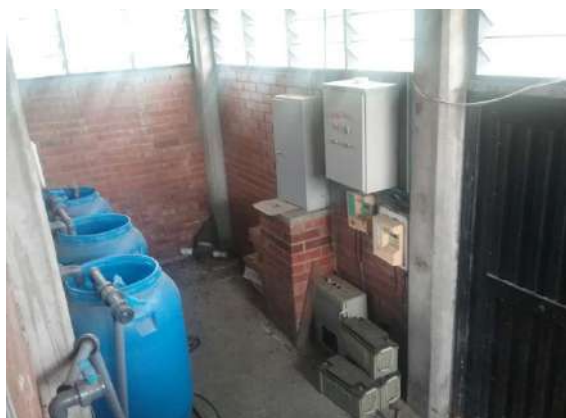
Ilustración 207 Tablero
Fuente: Equipo diagnóstico

No cumplen con la normativa vigente ya que los tableros se encuentran, mal ubicado, conductores sin identificación, no cumple con la sección 6.3 código de colores para conductores del artículo 6º- simbología y señalización, no se cuenta con señalización de acuerdo a la sección 6.2 señalización de seguridad, no cumple con la sección 20.6.1.2 Requisitos de instalación ítem f. “No deben instalarse tuberías no metálicas en lugares expuestos a daños físicos o a la luz solar directa, si no están certificadas para ser utilizadas en tales condiciones”. Se debe realizar cambio de tubería PVC por tubería EMT y pintar con su color respectivo “NARANJA” en los exteriores del bloque al igual que en el interior del mismo. Todo esto requerido por RETIE (Reglamento Técnico de Instalaciones Eléctricas)
