DIAGNÓSTICO I N T E G R A L

ARMENIA

Dirección regional /
Centro agroindustrial / Centro para el desarrollo tecnológico
de la construcción

SERVICIO NACIONAL DE APRENDIZAJE - SENA

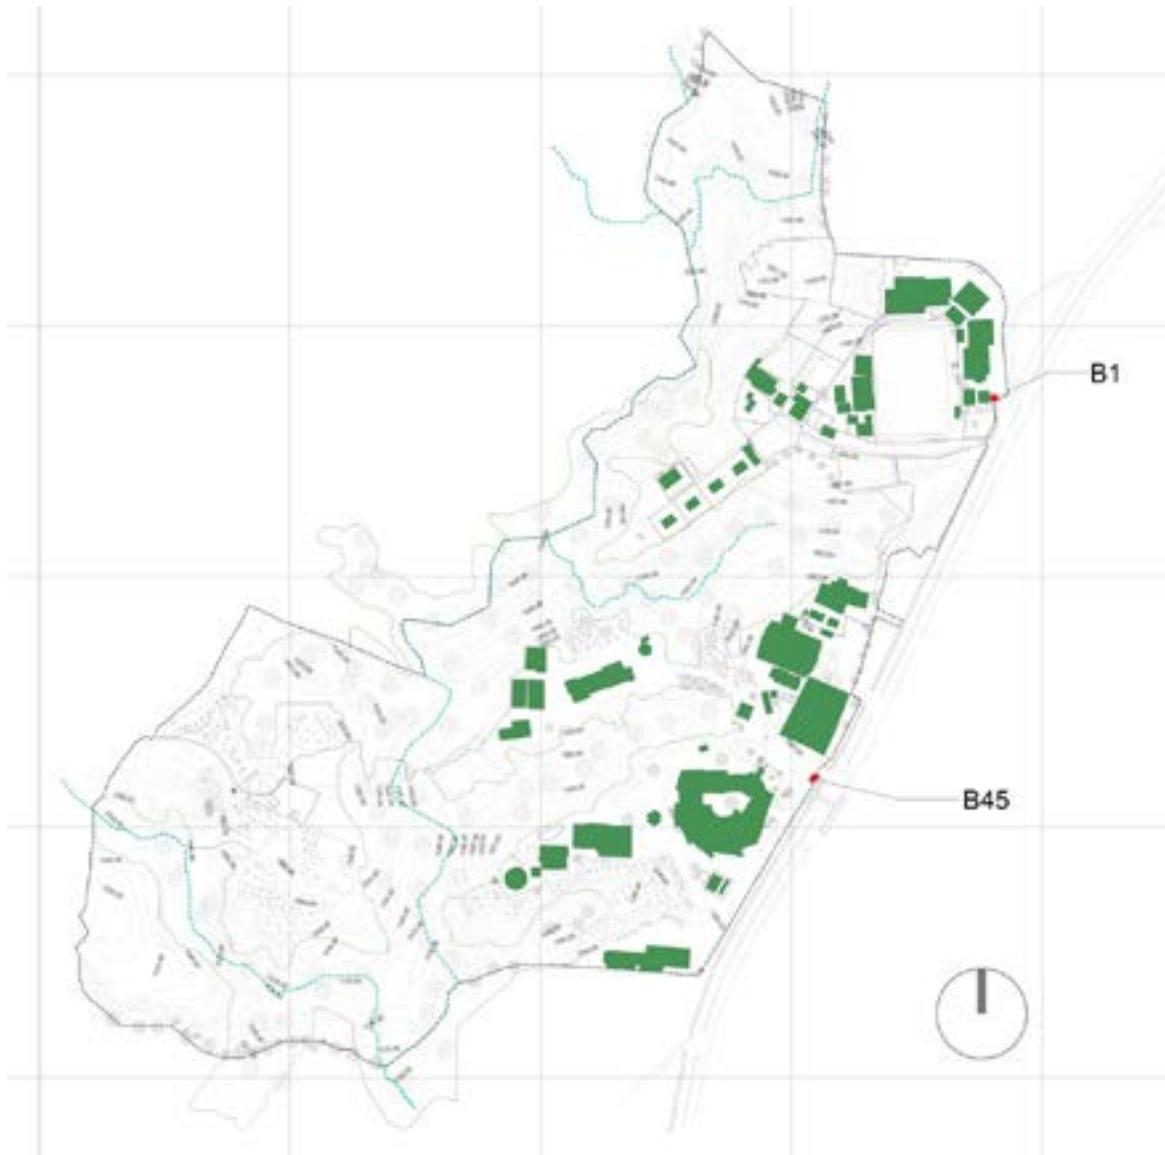
CONVENCIÓN	USO ACTUAL
■	Bloques que cumplen con la norma
■	Bloque que no cumple en una parte mínima de su área por aislamientos y antejardín
■	Construcciones que no cumple con la norma por aislamientos

- Se aclara que aunque algunas edificaciones no cumplen con las normas vigentes, esto está basado en el análisis de la norma actual y aunque se cuenta con licencias de construcción, se desconoce a qué bloque pertenecen. Por tanto se recomienda a la entidad corroborar la correspondencia de las licencias de construcción existentes con el fin de determinar la legalidad de las edificaciones.

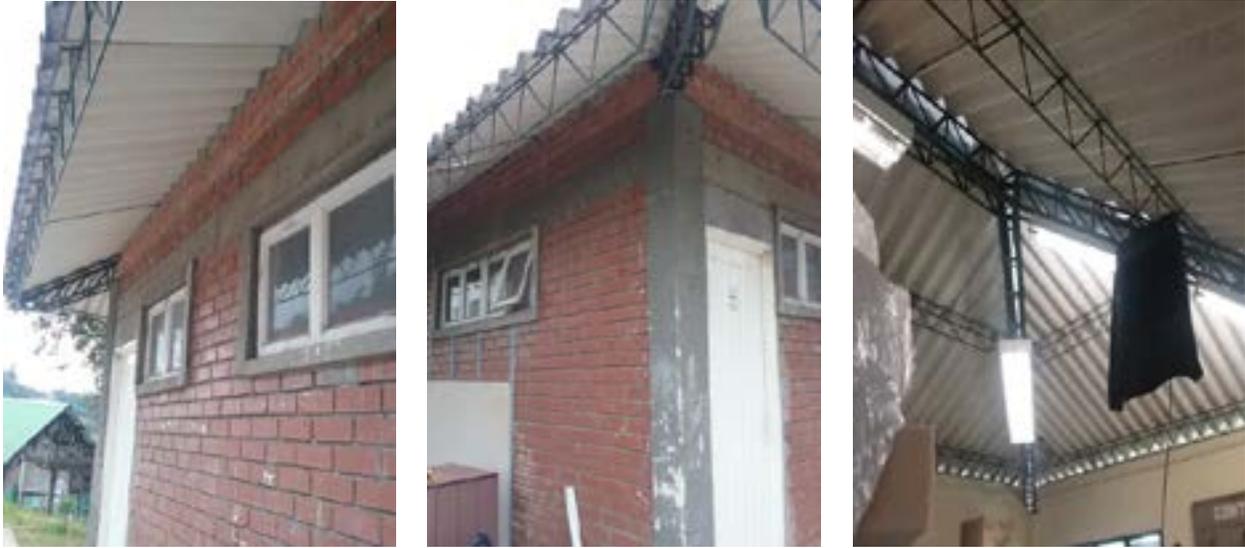
Se evidencia que el andén perimetral esta agrietado y sufre de asentamientos diferenciales.

Ilustración 57. Sistema estructural general bloque 13
Fuente. Equipo de Diagnóstico

- La teja que se encuentra en la cubierta es de asbesto cemento, motivo por el que no cumple con las últimas especificaciones ambientales y de salubridad.
- No se evidencian fisuras en elementos verticales.
- Se recomienda rehabilitar el andén perimetral ya que se observa que tiene grandes daños.
- Se recomienda hacer mantenimiento a la estructura de cubierta de cerchas metálicas, ya que evidencia que esta oxidada.
- Se recomienda hacer mantenimiento al sistema estructural y a muros de mampostería.

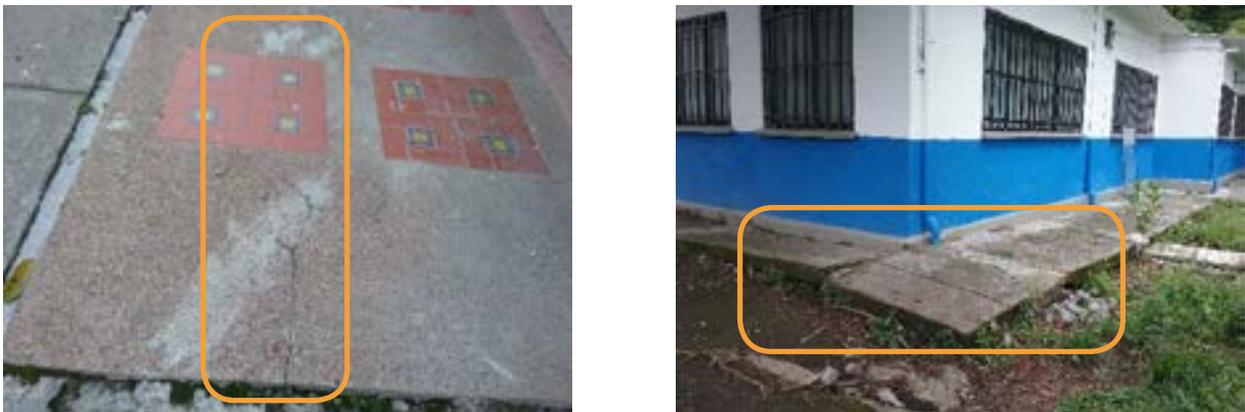
Ilustración 89. Grietas y asentamientos en andén
Fuente. Equipo de Diagnóstico

- Se recomienda rehabilitar el andén perimetral ya que presenta problemas importantes (grietas y asentamientos).
- Se recomienda hacer mantenimiento al cielo raso, debido a que no se encuentra en mal estado.
- Se recomienda intervenir la humedad presentada en muros de fachada, esto se debe a que hay filtraciones desde la cubierta.
- La estructura no cuenta con sistema contraincendios ni elementos mínimos que cumplan con lo estipulado en el título J de la NSR-10.
- El bloque no cumple con los requerimientos de la NSR-10 en el numeral K.3.2.7 sobre sistemas de evacuación para discapacitados, pues no se facilita el ingreso, salida ni la evacuación de emergencia de las personas con movilidad reducida.
- Se recomienda hacer mantenimiento al sistema estructural de la cubierta metálica.
- No se evidencian fisuras en elementos verticales.

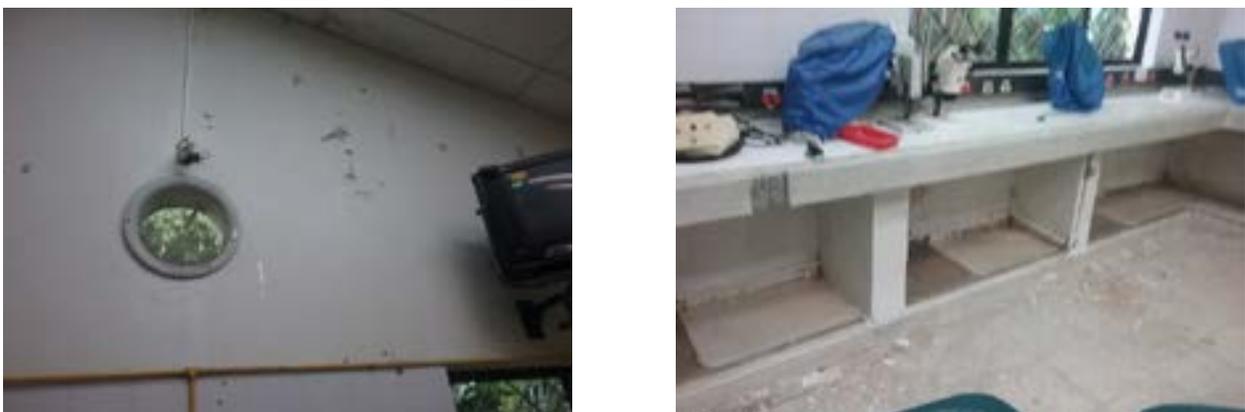
Se evidencia humedad en muros de fachada, evidenciado desprendimiento en la parte de interior del acabado de la pintura.

Ilustración 90. Humedad en muros de fachada de mampostería
Fuente. Equipo de Diagnóstico

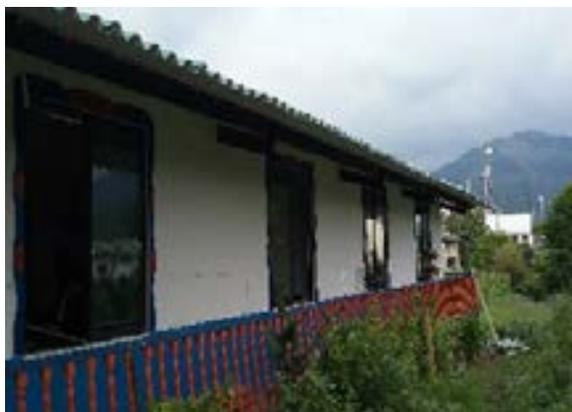
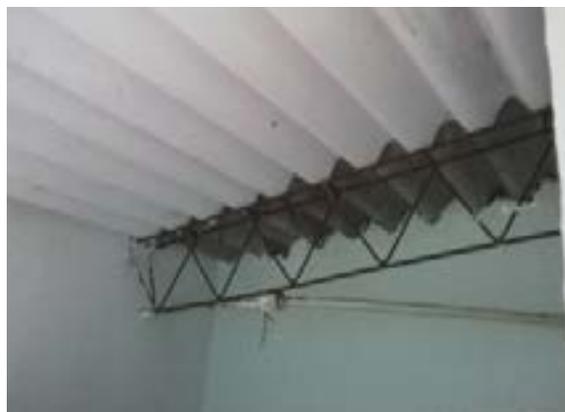
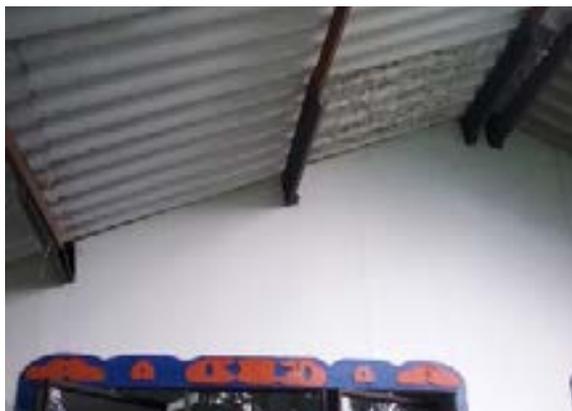
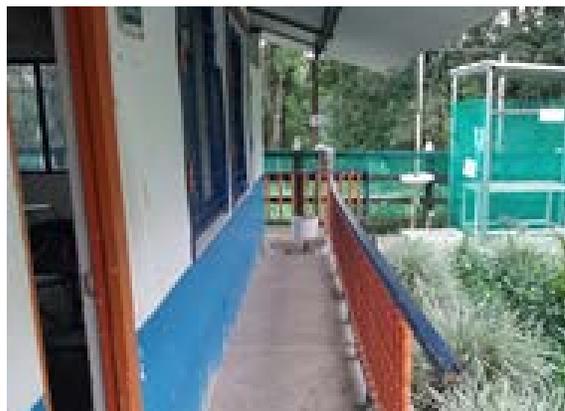
El sistema estructural de cubierta está conformado por cerchas metálicas electro soldadas con varilla lisa de 3/8" y perlines metálicos soportando una teja en asbesto cemento.

Ilustración 143. Bloque 48
Fuente. Equipo de Diagnóstico

- Este bloque no cumple con las especificaciones de la NSR-10, lo más recomendable es replantear.
- Se evidencia que la estructura de cubierta esta corroída, se recomienda hacer mantenimiento.

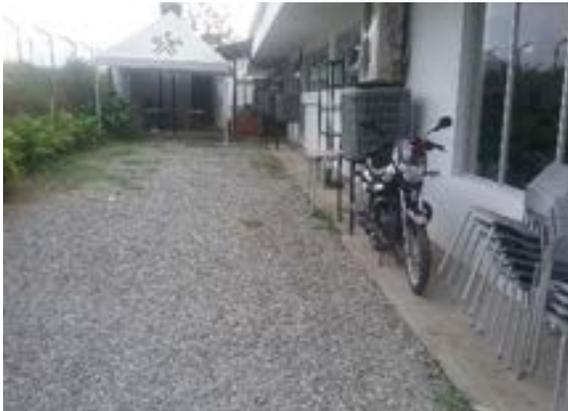
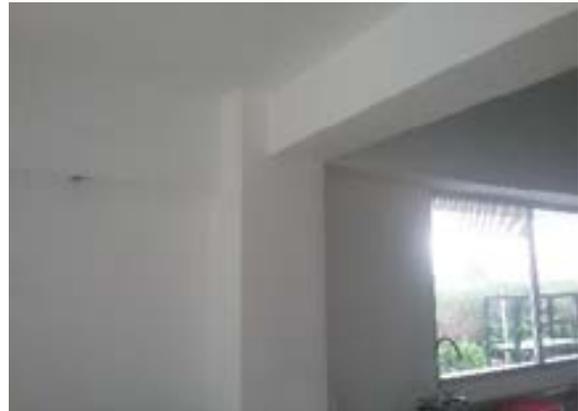
Ubicado sobre un terreno plano, no es posible determinar sobre qué tipo de cimentación está apoyada, sin embargo la placa de contrapiso no presenta problemas deficientes, el sistema estructural lo componen pórticos en concreto con vigas de columna a columna en ambas direcciones.

Ilustración 146.placa de contrapiso y sistema estructural
Fuente. Equipo de Diagnóstico

- La estructura no cuenta con sistema contra incendios, de acuerdo al título J de la NSR-10.
- El bloque no cumple con los requerimientos de la NSR-10 en el numeral K.3.2.7 sobre sistemas de evacuación para personas con movilidad reducida, pues no se facilita el ingreso, salida ni la evacuación de emergencia de las personas con movilidad reducida.
- El sistema estructural no presenta comportamiento deficiente, por lo que se puede deducir que se está comportando adecuadamente.
- Se recomienda realizar el respectivo mantenimiento a la estructura en general.

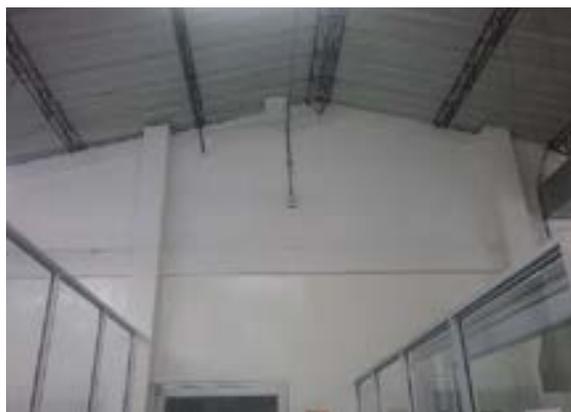
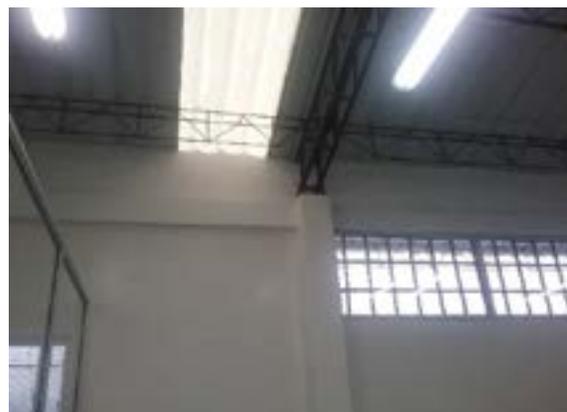
Ubicado sobre un terreno con pendiente aproximada del 6%, este bloque se construyó recientemente, no es posible determinar sobre qué tipo de cimentación está apoyada, sin embargo la placa de contrapiso y el andén perimetral no presentan comportamiento deficiente, el sistema estructural lo componen pórticos en concreto con vigas de columna a columna en una sola dirección. Se evidencia en pañete de muros de mampostería de la fachada fisuras y desprendimiento de acabado de la pintura.

Ilustración 148. Sistema estructural general bloque 52
Fuente. Equipo de Diagnóstico

- La estructura no cuenta con sistema contra incendios, de acuerdo con el título J de la NSR-10.
- El bloque no cumple con los requerimientos de la NSR-10 en el numeral K.3.2.7 sobre sistemas de evacuación para personas con movilidad reducida, pues no se facilita el ingreso, salida ni la evacuación de emergencia de estas personas.
- El sistema estructural no presenta comportamiento deficiente, por lo que se puede deducir que se está comportando adecuadamente.
- Se recomienda hacer mantenimiento a muros de mampostería de la fachada.

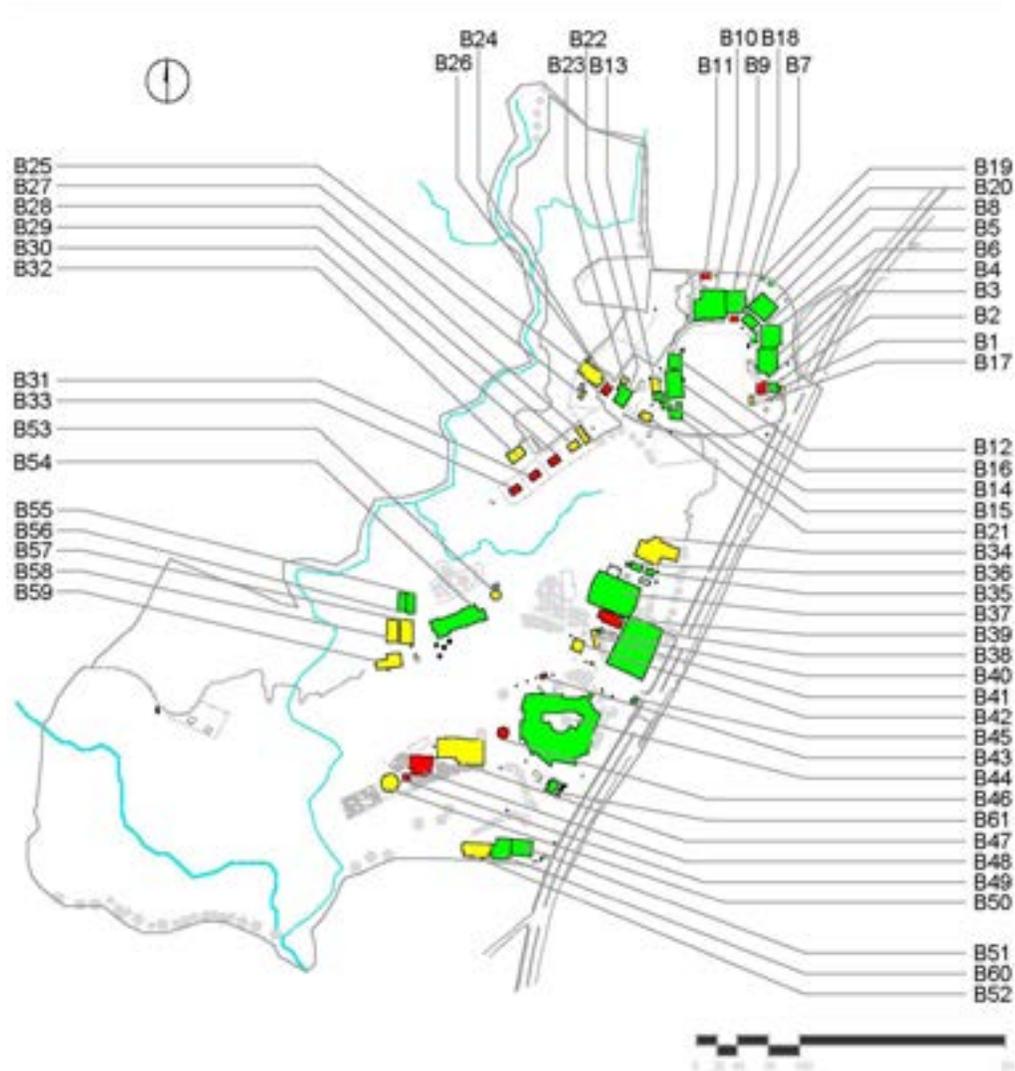
Ilustración 176. Semáforo
Fuente. Equipo de Diagnóstico

El bloque N° 1 se encuentra construido posterior a la norma NSR -1984, y se encuentra en deterioro por lo que se recomienda el confinamiento de muros.
