# DIAGNÓSTICO I N T E G R A L

**ARMENIA** / Vol. 2

Centro No. 86

SERVICIO NACIONAL DE APRENDIZAJE - SENA

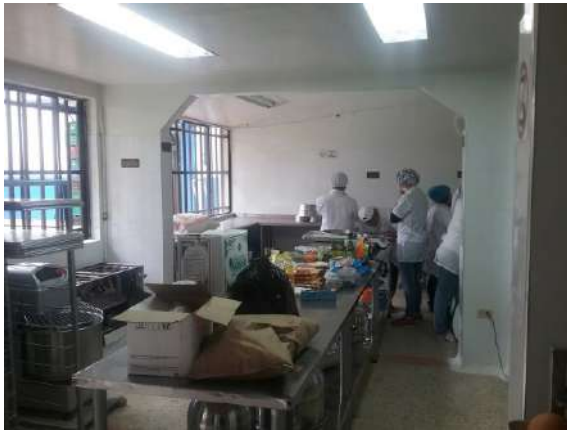
Ilustración 14. Espacio No. 15.  
Fuente. Equipo de diagnóstico.

La materialidad del bloque se clasifica de la siguiente manera, pisos en granito pulido para los espacios (2, 3, 6, 7, 8, 11, 12, 13, 15, 17), pisos en baldosa cerámica para las baterías sanitarias (9, 14) y acabado de pintura epóxica para los ambientes de planta de frutas y hortalizas (4) y planta de lácteos (16), con daños parciales en los ambientes de formación (2, 13, 15), y considerables en la planta de frutas y hortalizas (4). Para muros, las zonas húmedas (9, 11, 14), y los ambientes (2, 13) cuentan con acabado de enchape cerámico, los espacios (4, 6, 7, 8, 12, 15, 16, 17), tienen acabado de pintura sobre pañete. Presentan daños parciales el almacén de materiales (3), los ambientes de formación (2, 4, 16) y las zonas húmedas (9, 11, 14). Para cielos rasos, la mayoría de espacios cuenta con acabado de láminas de fibra de vidrio o “sonocor” en carpintería metálica (2, 3, 6, 7, 8, 9, 11, 12, 13, 14, 17) y acabado de drywall con estuco en los ambientes de formación (4, 15, 16), con daños parciales en los espacios (1, 2, 4, 9, 13, 14) por falta o mal estado de las láminas.

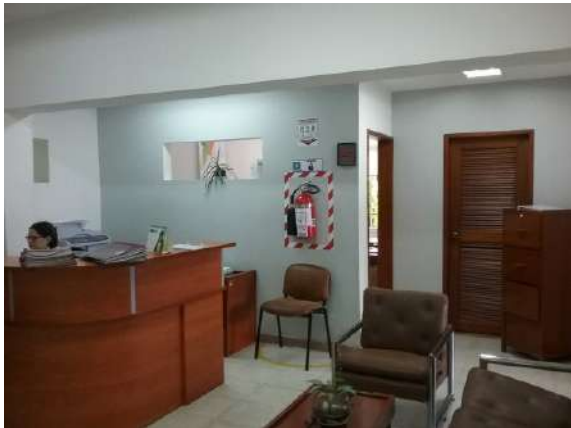
Ilustración 37. Espacio No. 4.  
Fuente. Equipo de diagnóstico.

La materialidad de los pisos se clasifica de la siguiente manera: pisos en granito pesado para los espacios (1, 2, 3, 4, 5, 6, 7, 8, 9, 10, 11, 12, 13, 14, 15, 16, 17, 18, 19, 22, 25, 26, 27, 28, 29, 32, 33, 34, 35, 36, 37, 38, 39, 40, 41, 48, 49, 50, 51, 52, 53, 54, 55, 56, 57, 92, 93), pisos en baldosa cerámica para los espacios (20, 21, 42, 43) y pisos en pintura epóxica para los ambientes de formación (45, 46, 47), en los cuales presentan daños parciales por desgaste o rotura en el acabado el almacén de insumos (54) y los ambientes de formación pluritecnológica (45, 46 y 47). Para muros los espacios (17, 22, 28, 33, 34, 36, 39, 41, 42, 43, 49, 52, 53, 54, 56) tienen acabado de enchape cerámico, y los espacios (1, 2, 3, 4, 5, 6, 7, 8, 9, 10, 11, 12, 13, 14, 15, 16, 18, 48, 50, 51, 57, 92, 93) tienen acabado de pintura sobre pañete, y los espacios (19, 20, 21, 25, 26, 27, 29, 32, 35, 37, 38, 45, 46, 47, 55) cuentan con acabado de pintura epóxica debido a las condiciones de asepsia necesarias en estos, presentan daños parciales en el acabado por desgaste o falta de mantenimiento los espacios (3, 6, 13, 17, 22, 51, 92, 93).

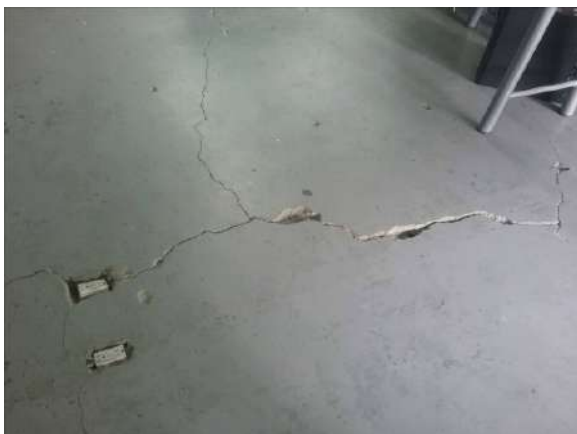
Ilustración 39. Detalle Espacio No. 46.  
Fuente. Equipo de diagnóstico.

Para cielos rasos, los espacios (4, 14, 42, 43, 45, 46, 47) tienen acabado de drywall con pintura, y los espacios (19, 20, 21, 22, 25, 26, 27, 28, 29, 32, 33, 34, 35, 36, 37, 38, 39, 40, 41, 49, 52, 53, 54, 55, 56) también tienen acabado de drywall pero con pintura epóxica, debido a las necesidades de los espacios que los tienen, donde la cocina (49) evidencia daños parciales en las láminas, producidos por la humedad.

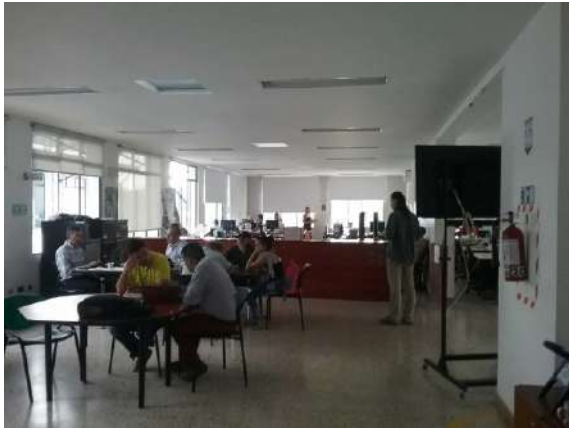
Ilustración 42. Detalle Espacio No. 77.  
Fuente: Equipo de diagnóstico.

La materialidad de pisos es más uniforme en este nivel: pisos en baldosa cerámica para los espacios (68, 70, 71, 82, 84, 85, 86) y pisos en granito para el resto de espacios del nivel (60, 61, 62, 63, 64, 65, 66, 67, 69, 72, 73, 75, 76, 77, 78, 79, 80, 81, 83, 87, 88, 89, 90), con daños parciales en el cuarto de cableado (87).

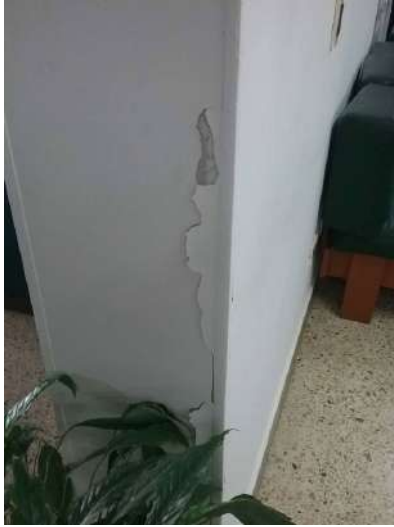
Ilustración 44. Detalle Espacio No. 79.  
Fuente. Equipo de diagnóstico.

Para muros, las zonas húmedas (68, 70, 71, 76, 82, 84, 85, 86) cuentan con acabado de enchape cerámico y el resto de espacios (60, 61, 62, 63, 64, 65, 66, 67, 69, 72, 73, 75, 77, 78, 79, 80, 81, 83, 87, 88, 89, 90) tienen acabado de pintura sobre pañete, evidenciando daños parciales en los espacios (70, 72, 75, 76, 78, 87, 90) debido a daños por rotura o falta de mantenimiento. Por último, todos los espacios del nivel cuentan con acabado de láminas de drywall con pañete y pintura, con daños parciales por desgaste y falta de mantenimiento en los espacios (75, 76, 77, 78, 79, 86, 89).

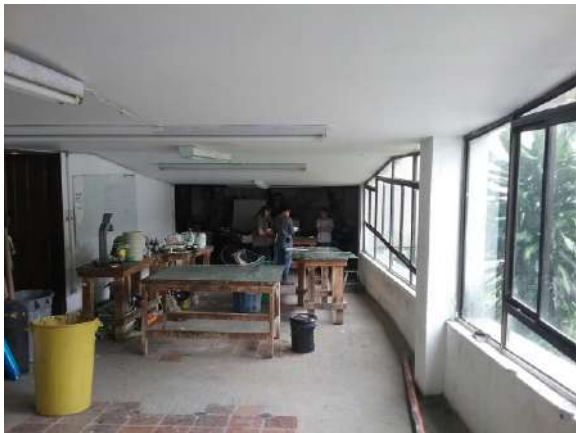
Ilustración 77. Espacio No. 55.  
Fuente. Equipo de diagnóstico.

Este nivel alberga espacios de apoyo (52, 53, 54, 56, 57) y un ambiente de formación en fibra de vidrio (55). La materialidad de los pisos es de tableta de gres para el almacén (53), pisos en concreto sin acabado para los espacios (52, 54, 55, 57) y concreto pulido en la subestación (56), presentan daños parciales por desgaste o falta de mantenimiento los espacios (52, 55, 56) y daños considerables por rotura del acabado o del piso en las bodegas (54, 57). Para muros, todos los espacios cuentan con acabado de pintura sobre pañete, mostrando daños parciales por desgaste en los espacios (52, 56) y daños considerables especialmente por una fuerte humedad presente en las bodegas (54, 57) y el ambiente de fibra de vidrio (55). Para cielos rasos, solamente la subestación (56) presentan acabado de drywall en condiciones normales, la bodega (54) muestra daños considerables en el acabado de cielo raso, pero no se toma en cuenta al momento de la visita técnica, ya que es un espacios que se encuentra en reparación y adecuación.

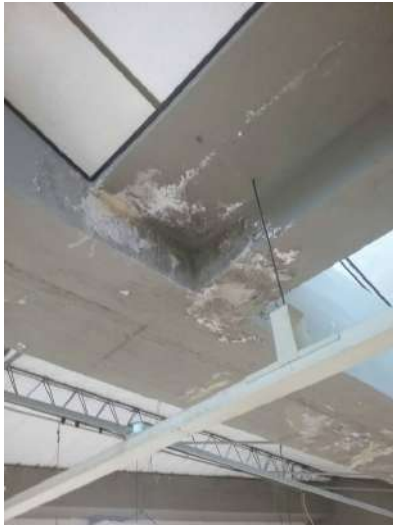
Ilustración 82. Detalle Espacio No. 26.  
Fuente. Equipo de diagnóstico.

Para muros cuenta con acabado de pañete y pintura en los espacios (14, 15, 16, 19, 20, 22, 23, 24, 25, 26, 29, 32, 35, 36, 39, 40, 41, 42, 47, 49) y acabado de enchape cerámico para las zonas húmedas (17, 18, 27, 28, 46, 51), presentan daños parciales por desgaste y uso los espacios (14, 16, 19, 23, 24, 25, 26, 27, 32, 35, 39, 40, 41, 42, 43, 47, 48) y daños considerables por daños en el acabado o por fuerte presencia de humedad en la bodega (15), el ambiente formación automotriz (36) y el laboratorio de suelos (49). Por último muestran acabado de cielo raso en drywall los espacios (14, 17, 18), acabado de drywall pero con pintura epóxica para la cocina (28), la cafetería (29), y cielo raso en fibra mineral para los espacios (35, 51) con daños parciales para los espacios (14, 35, 51) por falta de láminas o daños en las existentes, se evidencia daños considerables en la estructura del ambiente de mecatrónica (26) ocasionados por humedad.

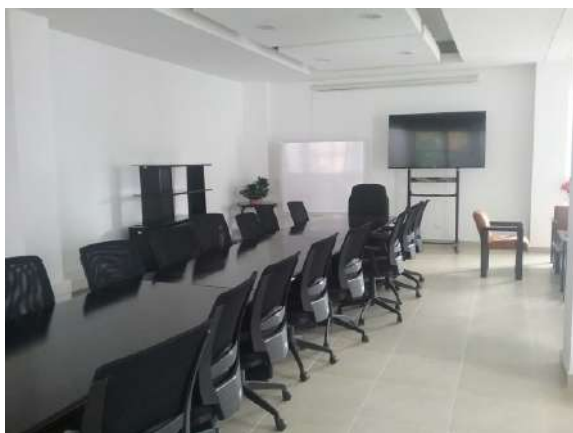
Ilustración 85. Espacio No. 9.  
Fuente: Equipo de diagnóstico.

En este nivel se ubican en mayor medida los espacios administrativos del edificio, la materialidad es más uniforme clasificándose de la siguiente manera: pisos en granito para los espacios (1, 3, 5, 6), pisos en baldosa para los espacios (2, 4, 7, 9, 10, 12, 13), y para los ambientes que se encuentran en los mezanines del primer nivel, pisos en tableta de gres para el ambiente de formación (22) y piso en concreto pulido para los ambientes (34, 38, 45), los cuales presentan daños parciales por desgaste y falta de mantenimiento. Para muros, cuentan con acabado de enchape cerámico, los espacios (2, 4, 10, 12, 13), pintura sobre pañete en los espacios (1, 3, 5, 6, 7, 9, 22, 38) y pintura sobre muro para los ambientes (34, 45), evidencian daños parciales por desgaste los ambientes (22, 34, 45). Por último, cuentan con acabado de drywall los espacios 81, 2, 3, 4, 5, 6, 7, 9, 10, 12, 13) en condiciones normales, pero evidenciando daños en la cubierta o la estructura para los ambientes (22, 34, 38, 45).

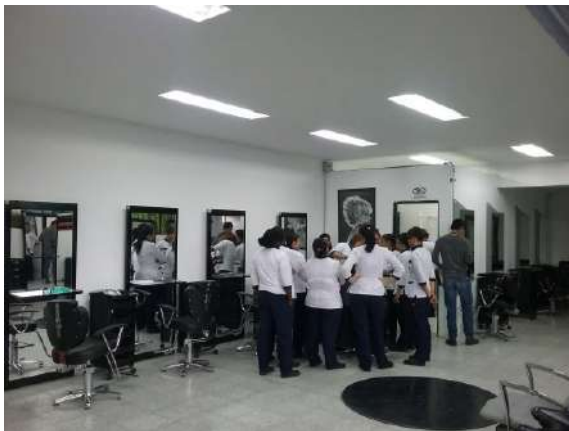
Ilustración 102. Espacio No. 1.  
Fuente. Equipo de diagnóstico.

La materialidad de pisos está en clasificada así: pisos en granito para los espacios (1, 2, 5, 6, 7, 8, 9, 10, 1, 12, 13, 14, 15, 16, 18, 20, 21, 22, 23, 24, 25, 26, 30) y pisos en baldosa cerámica para los espacios (3, 17, 19, 27, 28, 29, 31) en los cuales presentan daños parciales los espacios (2, 14, 20, 23). Para muros, los espacios (1, 2, 3, 5, 6, 7, 8, 9, 10, 11, 12, 13, 14, 15, 16, 18, 21, 22, 24, 25, 26, 30, 31) tienen como acabado pintura sobre pañete, y enchape cerámico para las zonas húmedas (17, 19, 20, 27, 28, 29) con deterioro menor. Por último, todos los espacios cuentan con acabado de drywall con pañete y pintura, donde los espacios (15, 18, 21, 27) muestran daños en las láminas de drywall por desgaste o falta de mantenimiento.
