INF-CU\_01-V1  
08-10-2014

## INFORME DE CUBIERTAS

ESPINAL - 9123

### SENA

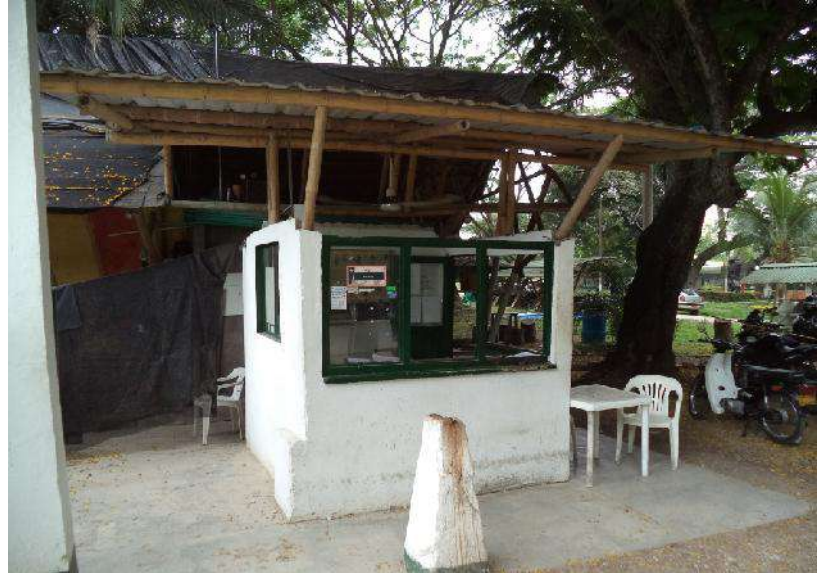
EDIFICACION No. 0

CUMPLE	NO CUMPLE	NO APLICA	NO SE EVIDENCIA
EL COMPORTAMIENTO ES ADECUADO? ( <i>Deflexiones imperceptibles</i> )	X			
LA ESTRUCTURA SE ENCUENTRA PROTEGIDA CONTRA CORROSION?			X	
LAS CONEXIONES ENTRE ELEMENTOS SE VEN EN BUEN ESTADO? <i>No se detectan elementos fallados, soldaduras rotas, pernos en mal estado</i>		X		
EL SISTEMA TIENE CONTRAVIENTOS?			X

OBSERVACIONES ADICIONALES: Las conexiones cubierta estructura no son las adecuadas, se recomienda reemplazar la cubierta

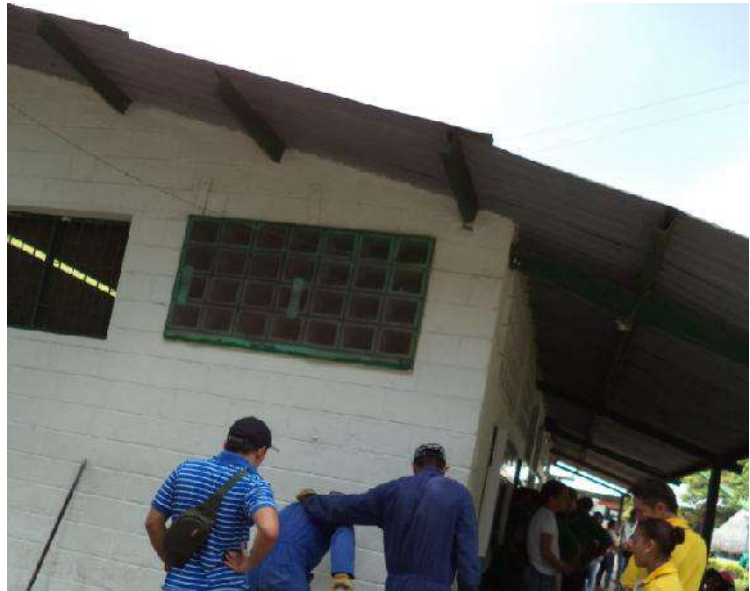
EDIFICACION No. 2

CUMPLE	NO CUMPLE	NO APLICA	NO SE EVIDENCIA
EL COMPORTAMIENTO ES ADECUADO? ( <i>Deflexiones imperceptibles</i> )				X
LA ESTRUCTURA SE ENCUENTRA PROTEGIDA CONTRA CORROSION?	X			
LAS CONEXIONES ENTRE ELEMENTOS SE VEN EN BUEN ESTADO? <i>No se detectan elementos fallados, soldaduras rotas, pernos en mal estado</i>				X
EL SISTEMA TIENE CONTRAVIENTOS?		X

OBSERVACIONES ADICIONALES: Es posible que las conexiones entre elementos principales y secundarios no sean las adecuadas para este tipo de estructuras

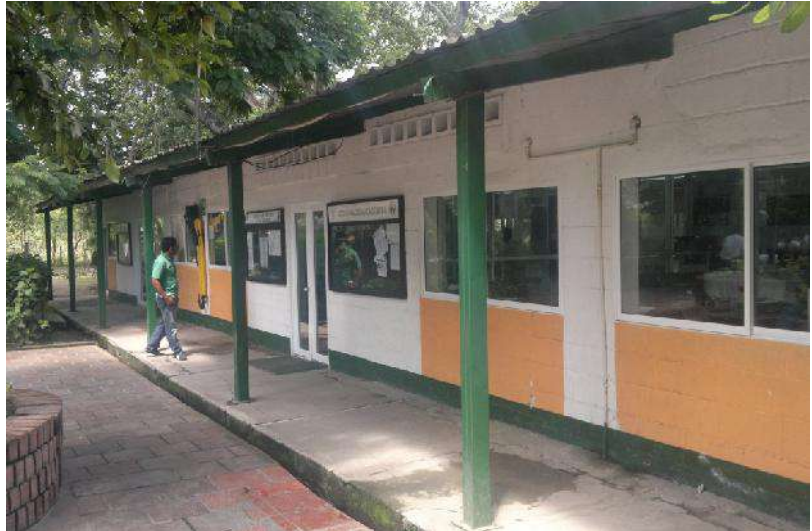
EDIFICACION No. 3

CUMPLE	NO CUMPLE	NO APLICA	NO SE EVIDENCIA
EL COMPORTAMIENTO ES ADECUADO? ( <i>Deflexiones imperceptibles</i> )				X
LA ESTRUCTURA SE ENCUENTRA PROTEGIDA CONTRA CORROSION?	X			
LAS CONEXIONES ENTRE ELEMENTOS SE VEN EN BUEN ESTADO? <i>No se detectan elementos fallados, soldaduras rotas, pernos en mal estado</i>				X
EL SISTEMA TIENE CONTRAVIENTOS?		X

Es posible que las conexiones entre elementos principales y secundarios no sean las adecuadas para este tipo de estructuras

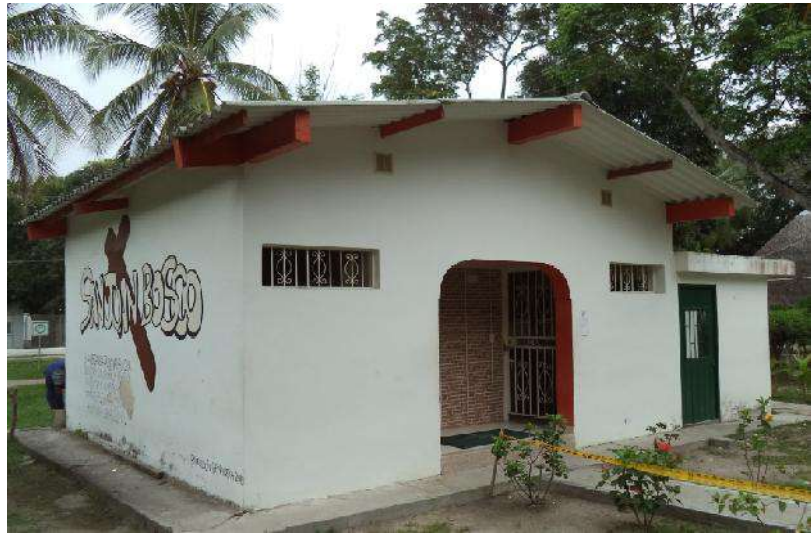
EDIFICACION No. 9

CUMPLE	NO CUMPLE	NO APLICA	NO SE EVIDENCIA
EL COMPORTAMIENTO ES ADECUADO? ( <i>Deflexiones imperceptibles</i> )	X			
LA ESTRUCTURA SE ENCUENTRA PROTEGIDA CONTRA CORROSION?			X	
LAS CONEXIONES ENTRE ELEMENTOS SE VEN EN BUEN ESTADO? <i>No se detectan elementos fallados, soldaduras rotas, pernos en mal estado</i>		X		
EL SISTEMA TIENE CONTRAVIENTOS?			X

OBSERVACIONES ADICIONALES: ESTRUCTURA DE CUBIERTA EN VIGAS DE MADERA

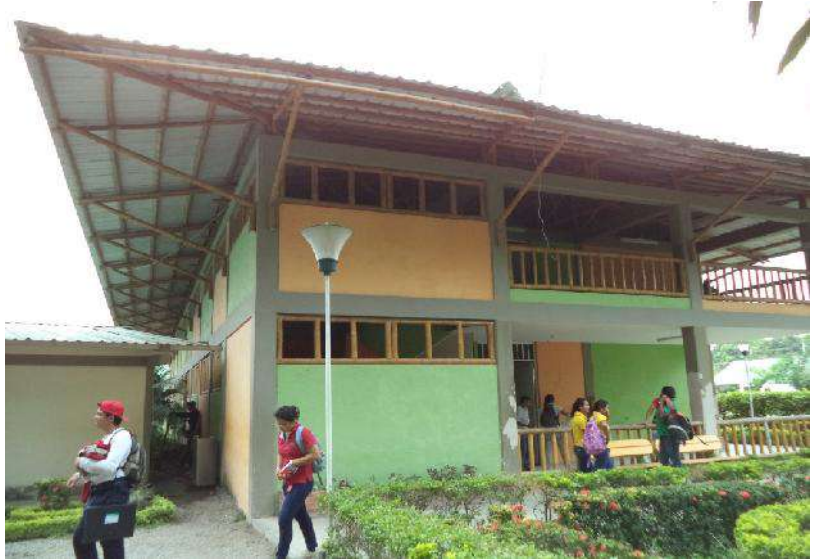
CUMPLE	NO CUMPLE	NO APLICA	NO SE EVIDENCIA
EL COMPORTAMIENTO ES ADECUADO? ( <i>Deflexiones imperceptibles</i> )	X			
LA ESTRUCTURA SE ENCUENTRA PROTEGIDA CONTRA CORROSION?	X			
LAS CONEXIONES ENTRE ELEMENTOS SE VEN EN BUEN ESTADO? <i>No se detectan elementos fallados, soldaduras rotas, pernos en mal estado</i>	X			
EL SISTEMA TIENE CONTRAVIENTOS?			X

OBSERVACIONES ADICIONALES: Estructura en guadua

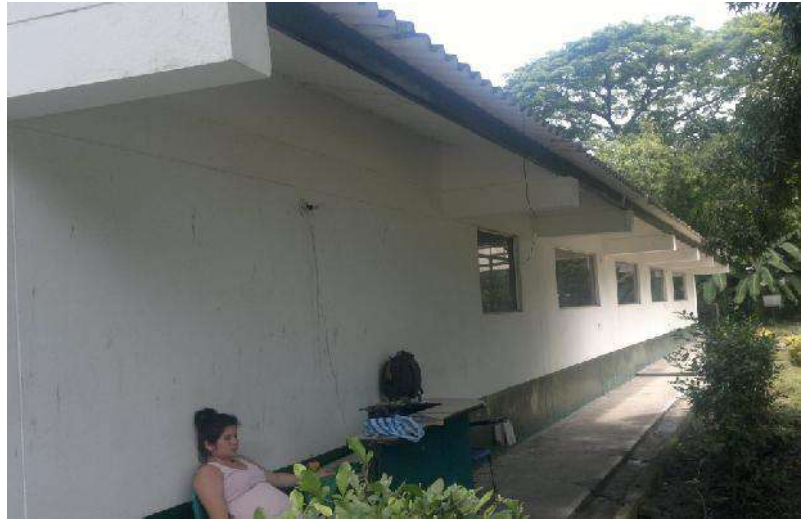
EDIFICACION No. 25

CUMPLE	NO CUMPLE	NO APLICA	NO SE EVIDENCIA
EL COMPORTAMIENTO ES ADECUADO? ( <i>Deflexiones imperceptibles</i> )				X
LA ESTRUCTURA SE ENCUENTRA PROTEGIDA CONTRA CORROSION?	X			
LAS CONEXIONES ENTRE ELEMENTOS SE VEN EN BUEN ESTADO? <i>No se detectan elementos fallados, soldaduras rotas, pernos en mal estado</i>	X			
EL SISTEMA TIENE CONTRAVIENTOS?				X

OBSERVACIONES ADICIONALES: Estructura de cubierta conformada por vigas de concreto principalmente y vigas de lámina delgada como elementos secundarios.

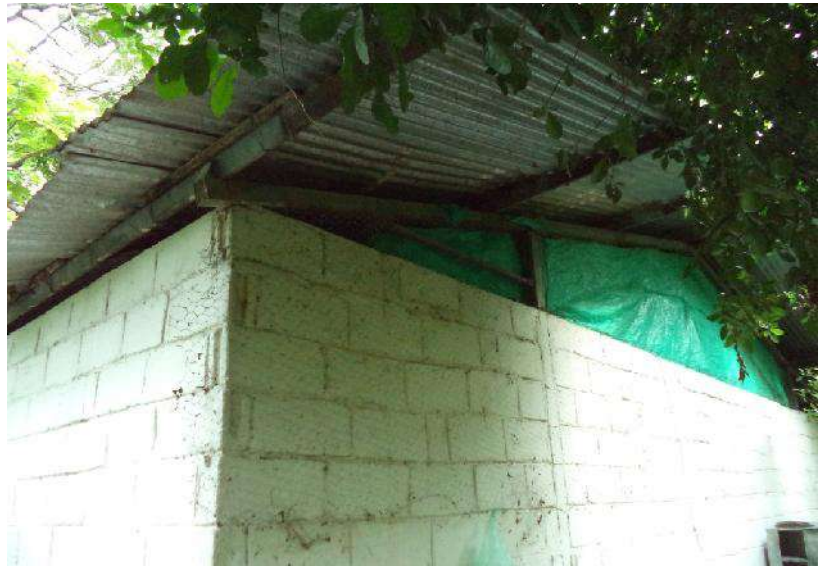
EDIFICACION No. 29

CUMPLE	NO CUMPLE	NO APLICA	NO SE EVIDENCIA
EL COMPORTAMIENTO ES ADECUADO? ( <i>Deflexiones imperceptibles</i> )				X
LA ESTRUCTURA SE ENCUENTRA PROTEGIDA CONTRA CORROSION?		X		
LAS CONEXIONES ENTRE ELEMENTOS SE VEN EN BUEN ESTADO? <i>No se detectan elementos fallados, soldaduras rotas, pernos en mal estado</i>		X		
EL SISTEMA TIENE CONTRAVIENTOS?				X

la estructura de la cubierta se encuentra en deterioro

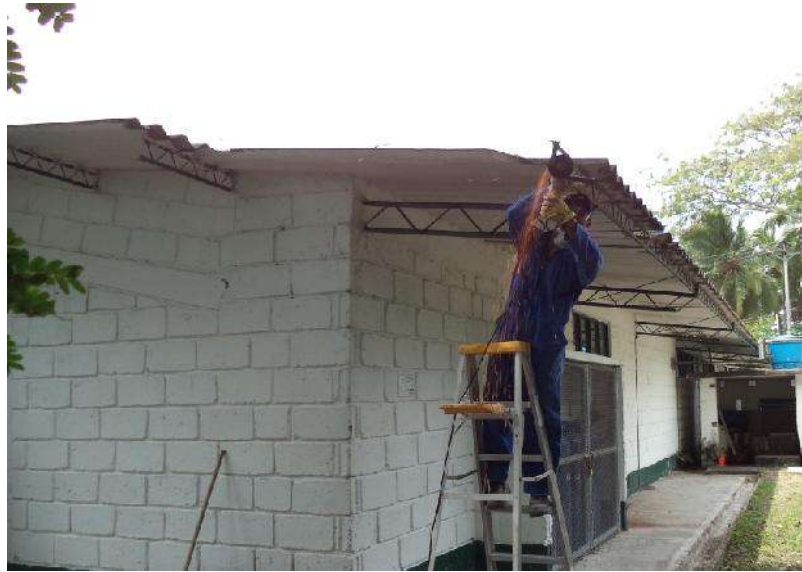
EDIFICACION No. 36

CUMPLE	NO CUMPLE	NO APLICA	NO SE EVIDENCIA
EL COMPORTAMIENTO ES ADECUADO? ( <i>Deflexiones imperceptibles</i> )	X			
LA ESTRUCTURA SE ENCUENTRA PROTEGIDA CONTRA CORROSION?	X			
LAS CONEXIONES ENTRE ELEMENTOS SE VEN EN BUEN ESTADO? <i>No se detectan elementos fallados, soldaduras rotas, pernos en mal estado</i>				X
EL SISTEMA TIENE CONTRAVIENTOS?				X

La estructura de la cubierta está conformada por elementos horizontales en angula y elementos transversales en varilla de refuerzo

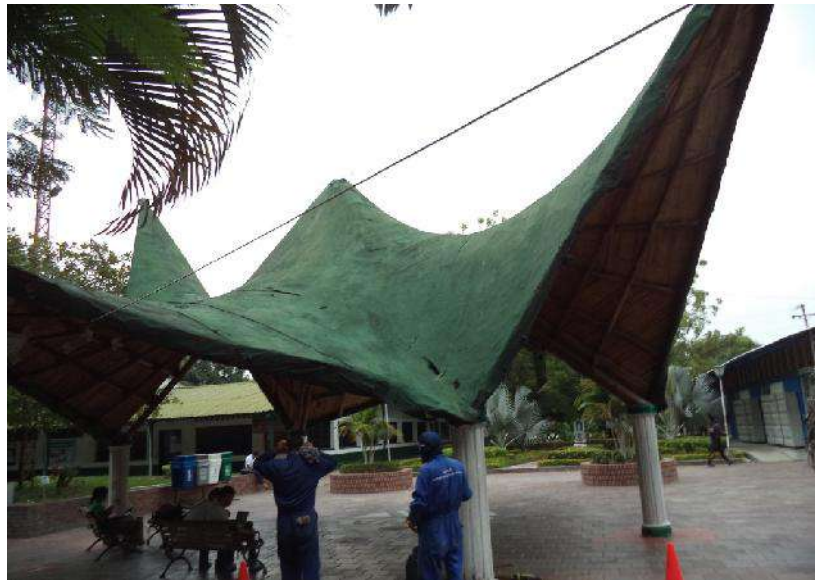
CUMPLE	NO CUMPLE	NO APLICA	NO SE EVIDENCIA
EL COMPORTAMIENTO ES ADECUADO? ( <i>Deflexiones imperceptibles</i> )	X			
LA ESTRUCTURA SE ENCUENTRA PROTEGIDA CONTRA CORROSION?	X			
LAS CONEXIONES ENTRE ELEMENTOS SE VEN EN BUEN ESTADO? <i>No se detectan elementos fallados, soldaduras rotas, pernos en mal estado</i>	X			
EL SISTEMA TIENE CONTRAVIENTOS?			X

OBSERVACIONES ADICIONALES: Estructura de cubierta en madera
