DIAGNÓSTICO I N T E G R A L

EL ESPINAL / Vol. 1

Centro agropecuario la granja

SERVICIO NACIONAL DE APRENDIZAJE - SENA

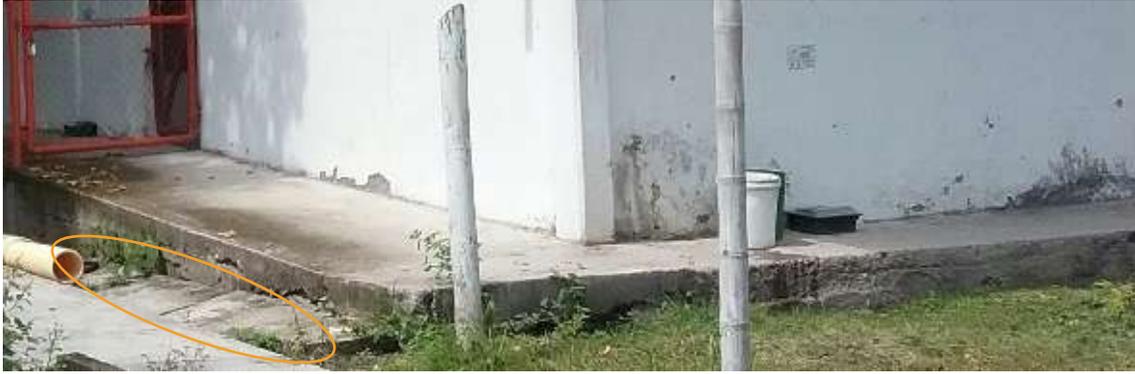
Ilustración 27. Andenes perimetrales Bloque 1
Fuente. Equipo de diagnóstico

Los andenes perimetrales con que cuenta esta estructura están deteriorados y agrietados lo que demuestra posibles asentamientos diferenciales.

- Se deben reconstruir andenes de la estructura ya que están altamente deteriorados y se debe dar protección a la cimentación de agentes externos y humedad.

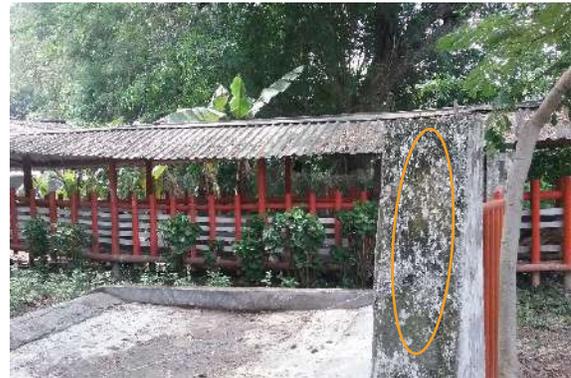
Ilustración 29. Evidencia de humedad Bloque 1
Fuente. Equipo de diagnóstico

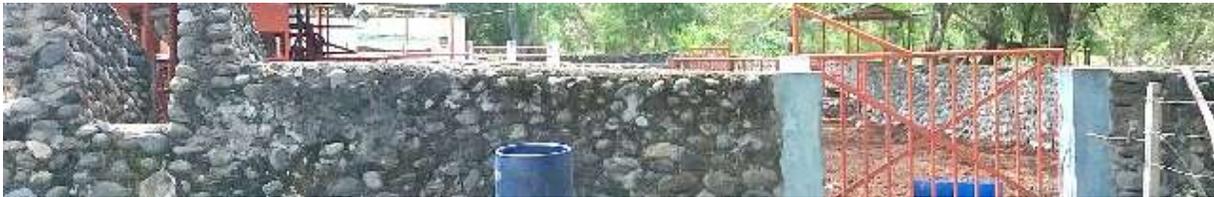
Ilustración 33. Cerramiento perimetral Bloque 2
Fuente. Equipo de diagnóstico

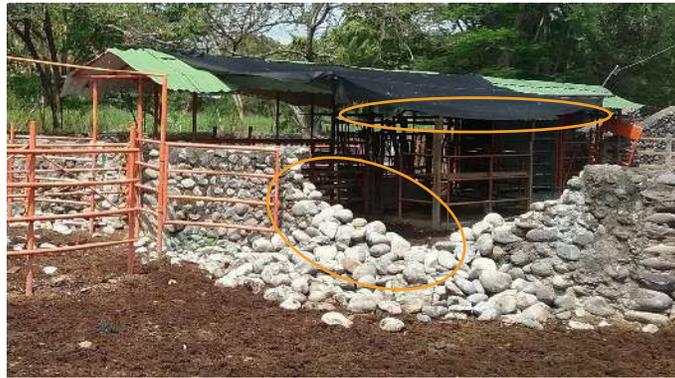
Ilustración 35. Evidencia de cerramientos derrumbados Bloque 2
Fuente. Equipo de diagnóstico

- Ésta estructura es rustica por lo que se debe hacer mantenimiento general de ella y donde hay elementos de concreto aplicar impermeabilizantes para evitar su deterioro.

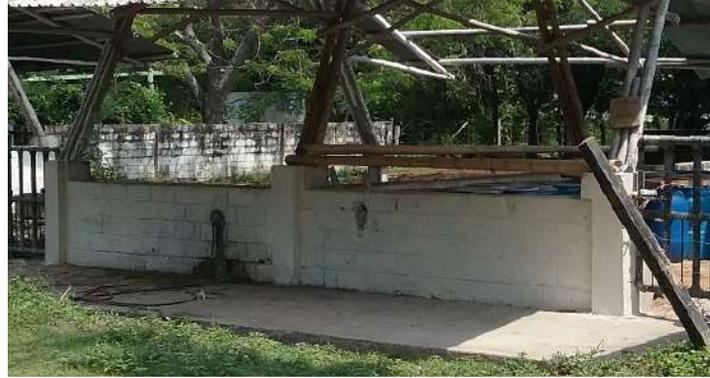
Ilustración 49. Andenes perimetrales Bloque 4
Fuente. Equipo de diagnóstico

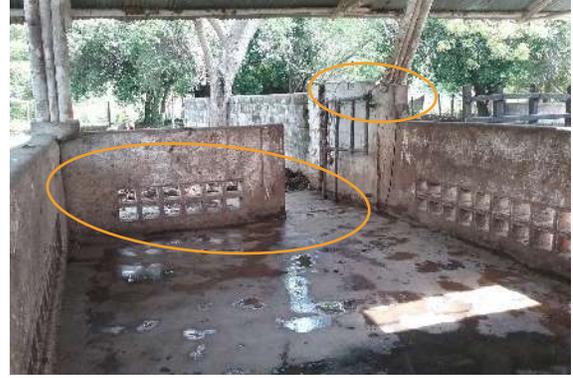
Ilustración 52. Evidencia de humedad Bloque 4
Fuente. Equipo de diagnóstico

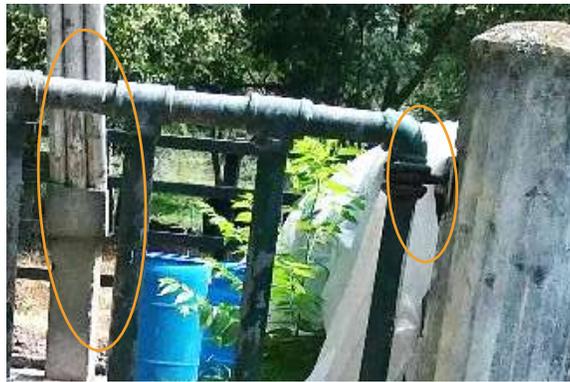
- Se evidencia que los elementos de acceso como lo son puertas y portones están desanclados y oxidados por lo que su uso es deficiente.

Ilustración 53. Evidencia de Corrosión acero portón Bloque 4
Fuente. Equipo de diagnóstico

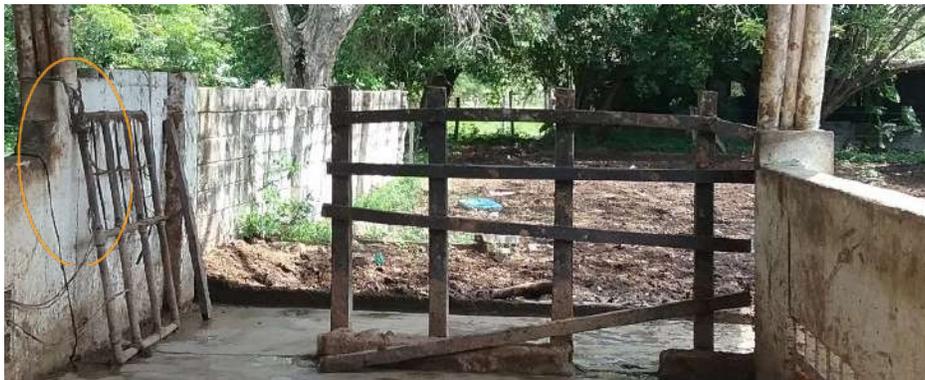
Ilustración 54. Evidencia puertas desarticuladas Bloque 4
Fuente. Equipo de diagnóstico

- Se recomienda Replantear la estructura del bloque

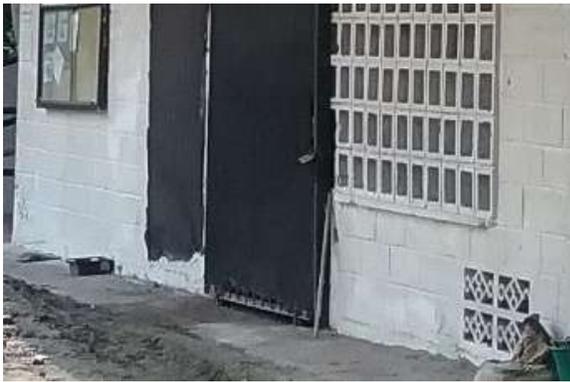
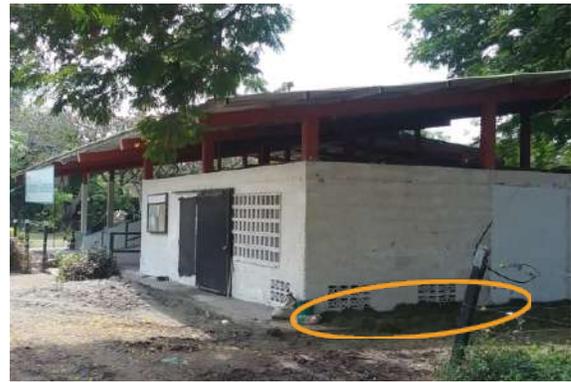
Ilustración 61. Andenes perimetrales Bloque 6
Fuente. Equipo de diagnóstico

Los andenes perimetrales de esta edificación están en proceso de deterioro en el cual no se hace mantenimiento y están cubiertos de material común y otros con mucha suciedad.

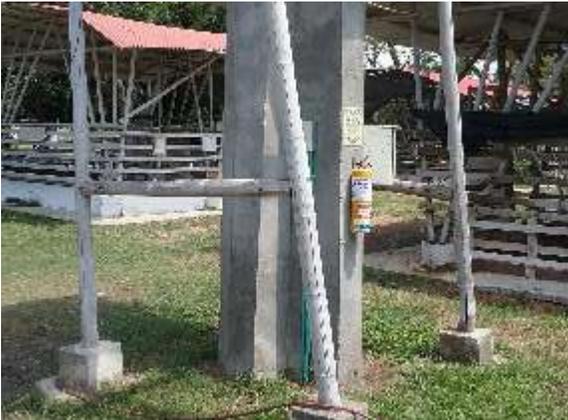
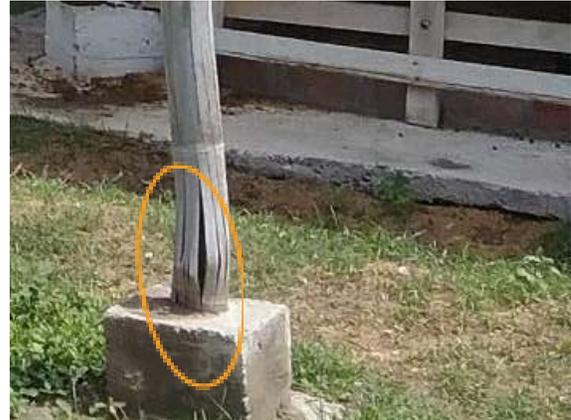
- Algunos elementos de guadua están fracturados sobre todo donde están expuestos a la intemperie, los cuales se recomienda reemplazar.

Ilustración 70. Evidencia de deficiencia estructural guadua Bloque 7
Fuente. Equipo de diagnóstico

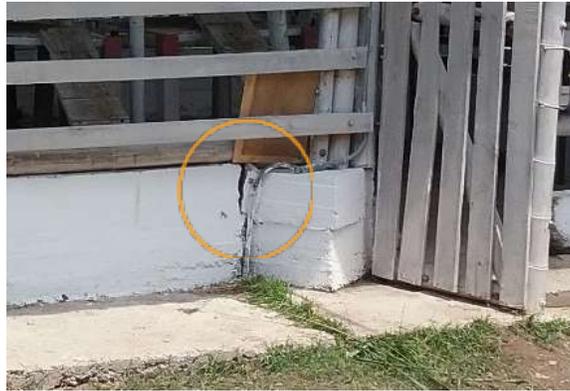
Ilustración 72. Evidencia grieta Bloque 7
Fuente. Equipo de diagnóstico

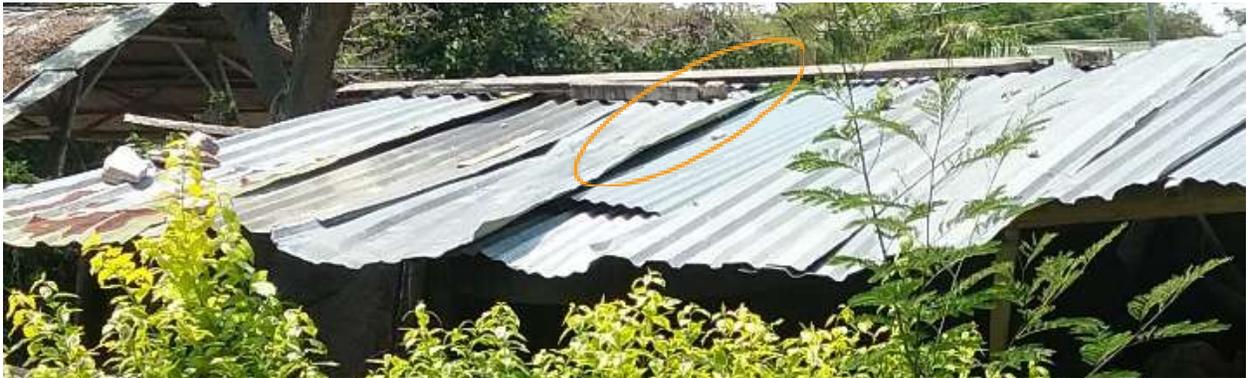
Ilustración 76. Evidencia cubierta suelta y desgastada Bloque 8
Fuente. Equipo de diagnóstico

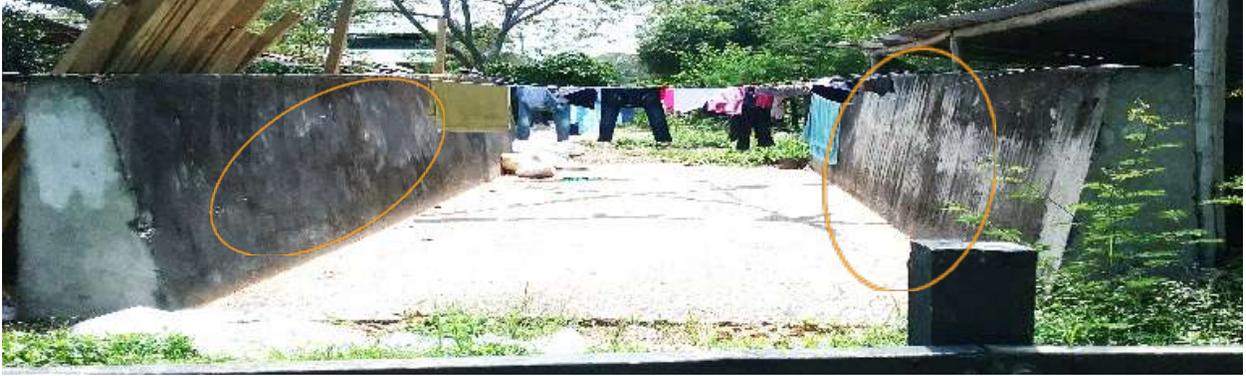
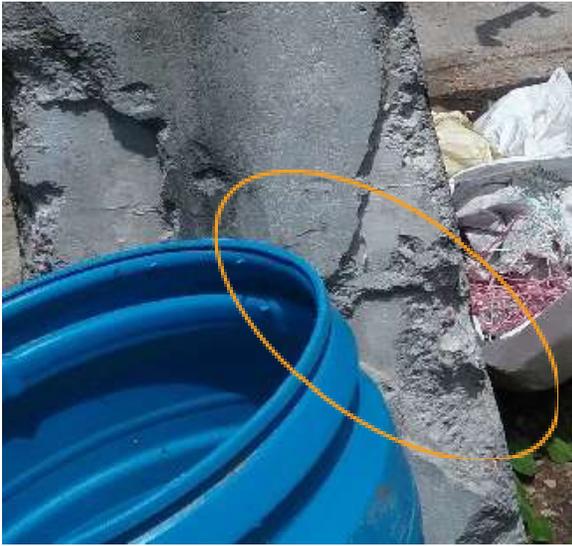
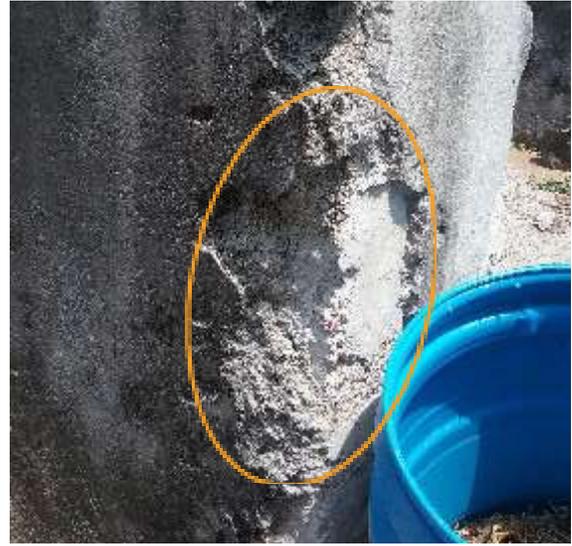
- Perimetralmente a esta caseta se encuentran unos muros armados lo cuales están deteriorados además que presentan sulfatación en el concreto por lo que ha perdido las propiedades mecánicas.
- Debido a que el bloque es producto del crecimiento espontaneo, esta estructura se debe Replantear.

Ilustración 77. Evidencia de sulfatación de concreto, reacción agentes químicos agresivos Bloque 8
Fuente. Equipo de diagnóstico

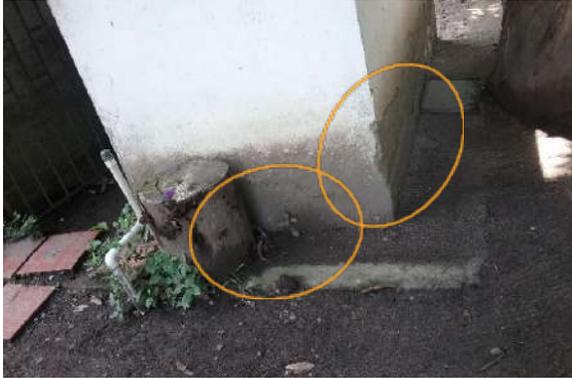
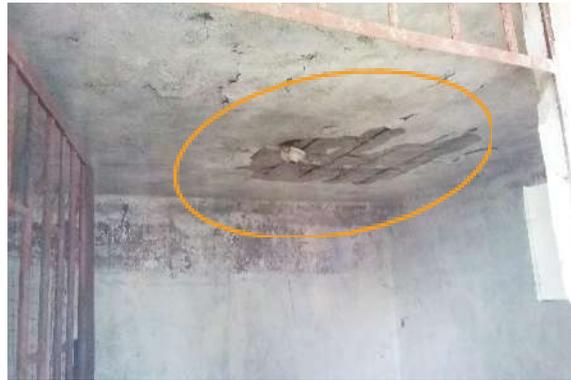
Ilustración 86. Evidencia de humedad Bloque 10
Fuente. Equipo de diagnóstico

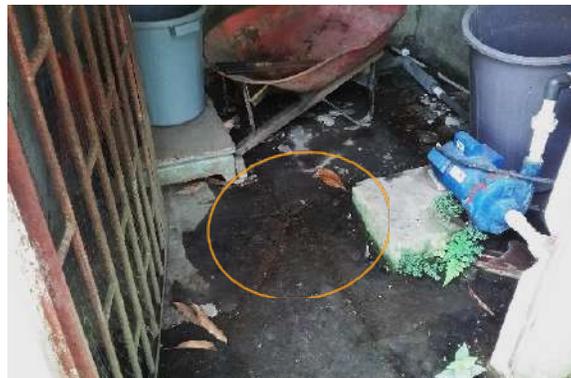
Ilustración 87. Evidencia piso deficiente Bloque 10
Fuente. Equipo de diagnóstico

- Se evidencia el deterioro avanzado de la estructura por la cual el cuarto de bombas debe ser de nuevo construido ya que es una estructura obsoleta.
- Debido a que el bloque es producto del crecimiento espontaneo, esta estructura se debe Replantear.

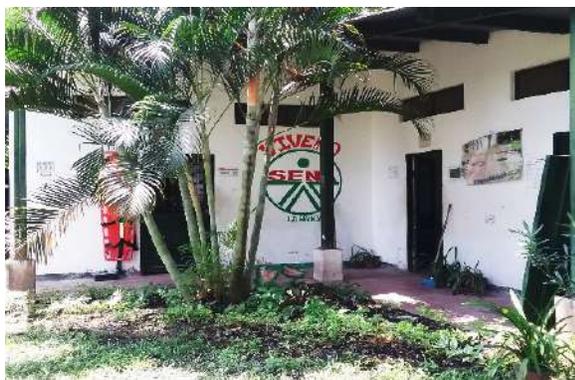
La placa de contrapiso de es una sola con los andenes por lo que no hay protección a la cimentación por lo que se evidencia el deterioro y la abrasión de agentes externos.

Ilustración 99. Andenes perimetrales Bloque 12
Fuente. Equipo de diagnóstico.

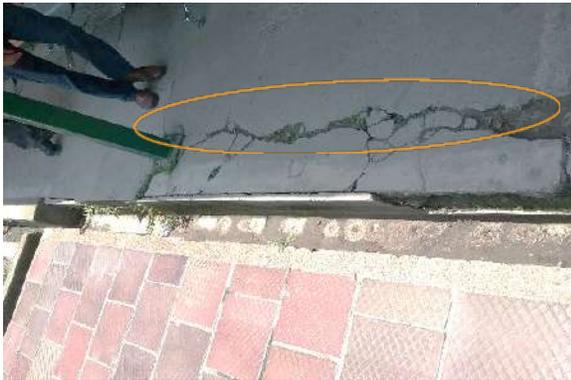
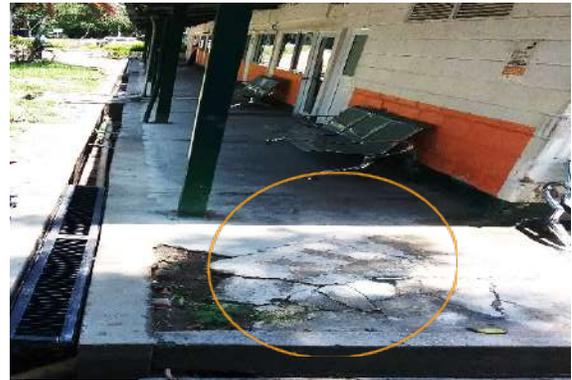
Ilustración 107. Evidencia asentamientos diferenciales Bloque 13
Fuente. Equipo de diagnóstico

- Los andenes perimetrales presentan grietas y desprendimiento de la superestructura entonces hay asentamientos diferenciales.

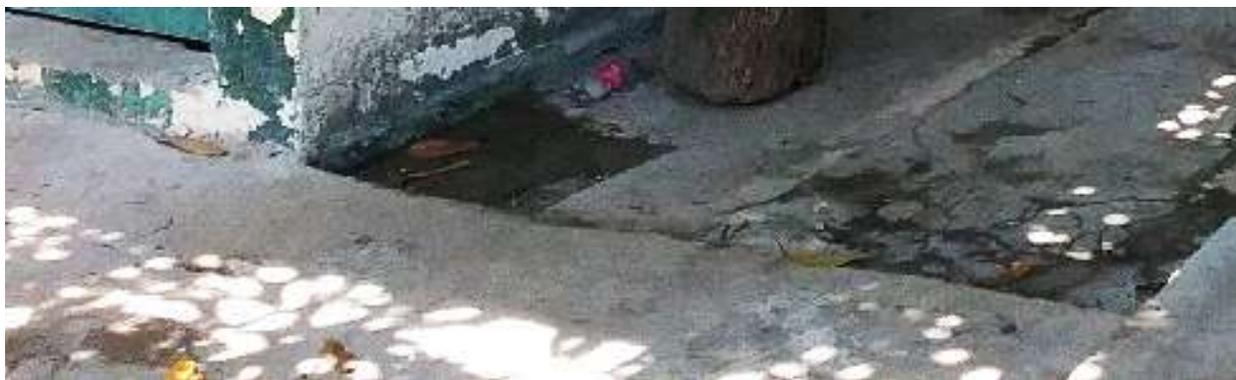
Ilustración 111. Andenes perimetrales Bloque 14
Fuente. Equipo de diagnóstico

Los andenes perimetrales presentan muchas fallas como lo son grietas, humedades y asentamientos diferenciales.

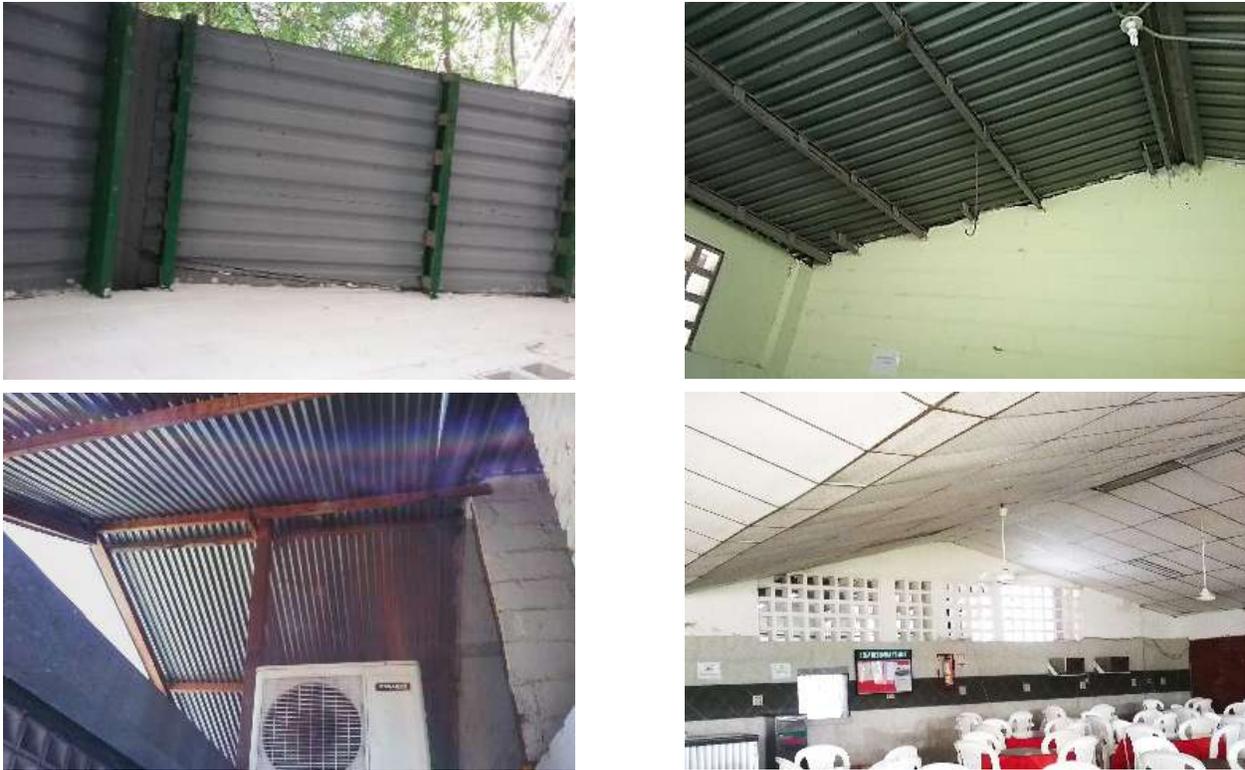
Ilustración 113. Cubierta Bloque 14
Fuente. Equipo de diagnóstico

La estructura de cubierta es a dos aguas apoyada en culatas y PHR160 tipo cajón las cuales se soportan perimetralmente por columnas perlínes de la misma sección las cuales están deterioradas en algunos casos no actúan mecánicamente ya que la sección está cortada totalmente; las correas son PHR120 tipo “C” con una separación de 1.20 metros. La cubierta es en teja de zinc la cual está en regular estado.

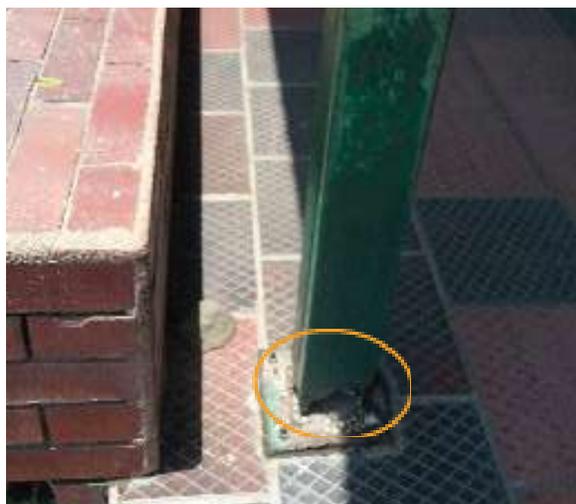
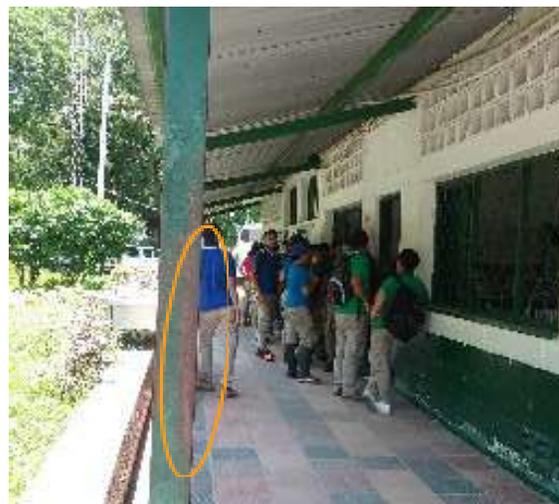
Ilustración 115. Evidencia de Corrosión acero Bloque 14
Fuente. Equipo de diagnóstico

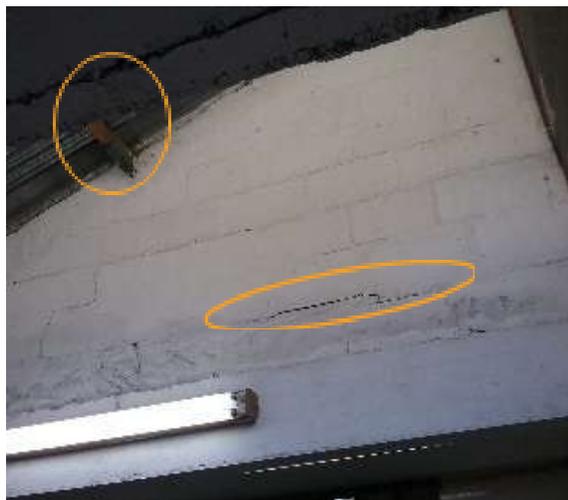
Ilustración 116. Evidencia fisuras Bloque 14
Fuente. Equipo de diagnóstico

- Se ven varias fisuras e incluso grietas de longitud corta, esto debido a que no están confinados ni dilatados los muros.

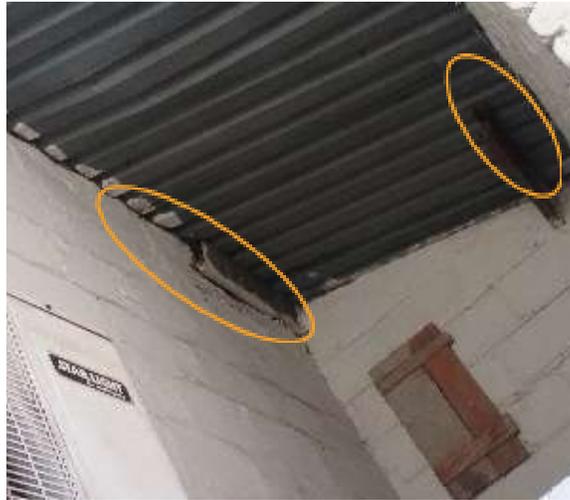
Ilustración 117. Evidencia discontinuidad elementos estructurales Bloque 14
Fuente. Equipo de diagnóstico

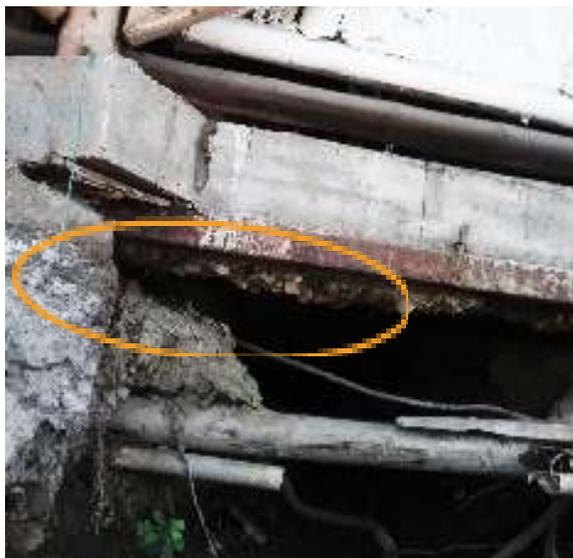
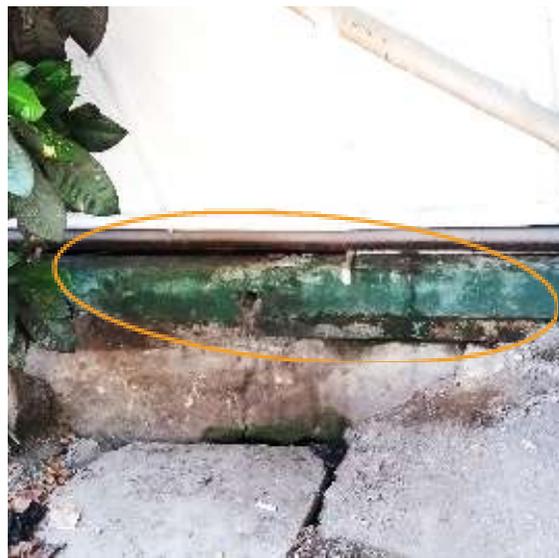
Ilustración 123. Evidencia de Corrosión acero Bloque 15
Fuente. Equipo de diagnóstico

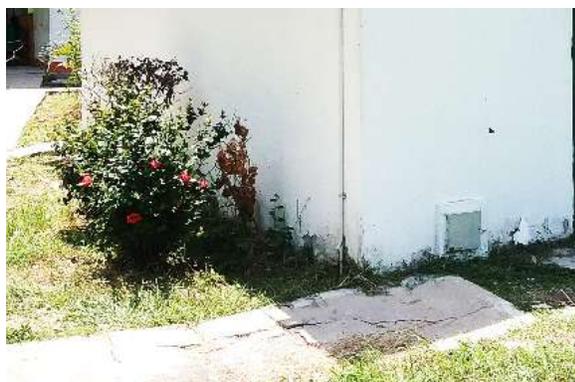
Ilustración 159. Andenes perimetrales Bloque 21
Fuente. Equipo de diagnóstico

La edificación no cuenta con andenes perimetrales en su totalidad y los que existen están obsoletos y con grietas por lo que no cumplen ninguna función.

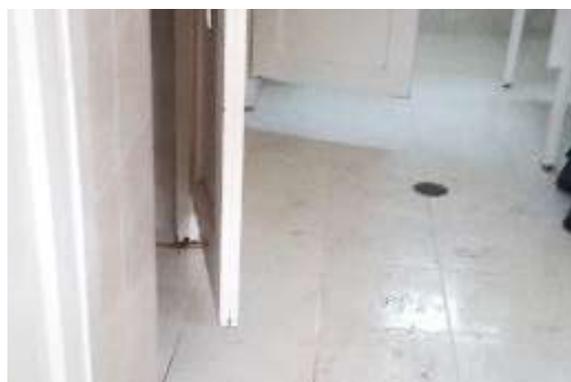
Ilustración 163. Evidencia de Corrosión acero Bloque 21
Fuente. Equipo de diagnóstico

- Todos los elementos no estructurales en especial los cubículos de acero presentan una corrosión avanzada por lo que se recomienda arreglar y dar capa inmunizante.

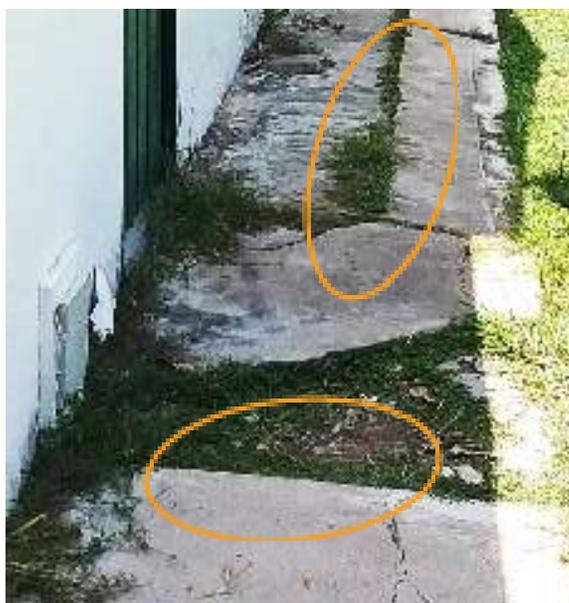
Ilustración 164. Evidencia grietas e invasión de vegetación andenes exteriores Bloque 21
Fuente. Equipo de diagnóstico

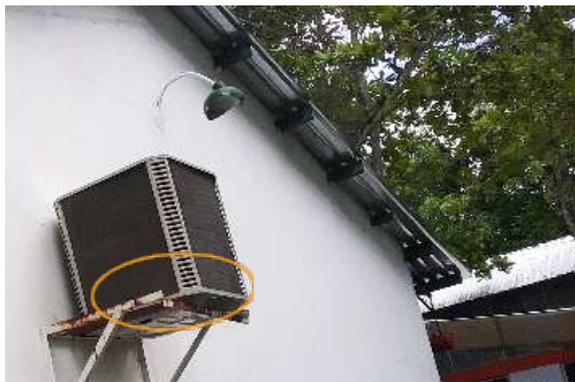
Ilustración 170. Evidencia de Corrosión acero Bloque 22
Fuente. Equipo de diagnóstico

- Se evidencia corrosión en elementos no estructurales pero que pueden afectar la funcionalidad de la edificación, se recomienda aplicar capas inmunizantes a estos elementos.

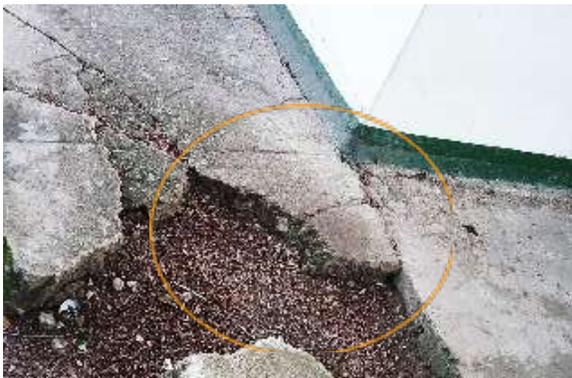
Ilustración 171. Evidencia andenes partidos y con grietas Bloque 23
Fuente. Equipo de diagnóstico

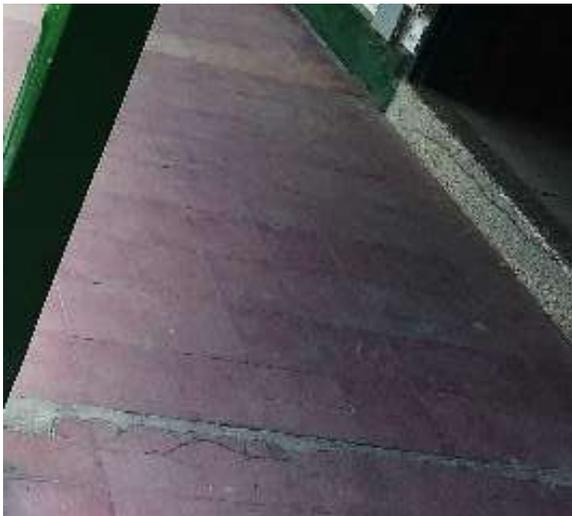
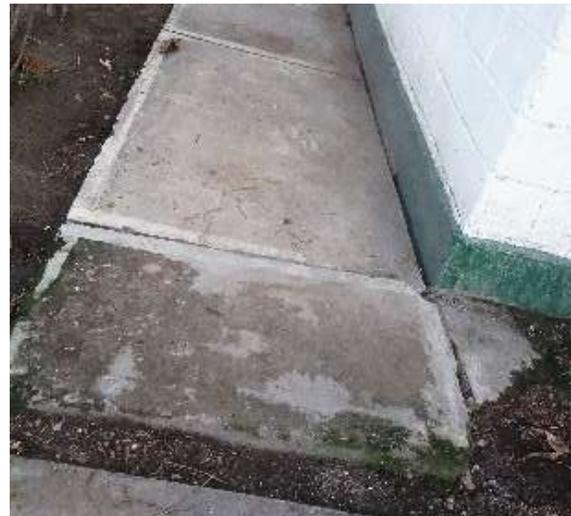
Ilustración 174. Andenes perimetrales Bloque 23
Fuente. Equipo de diagnóstico

Los andenes perimetrales presentan muchas fallas como lo son grietas, humedades y asentamientos diferenciales.

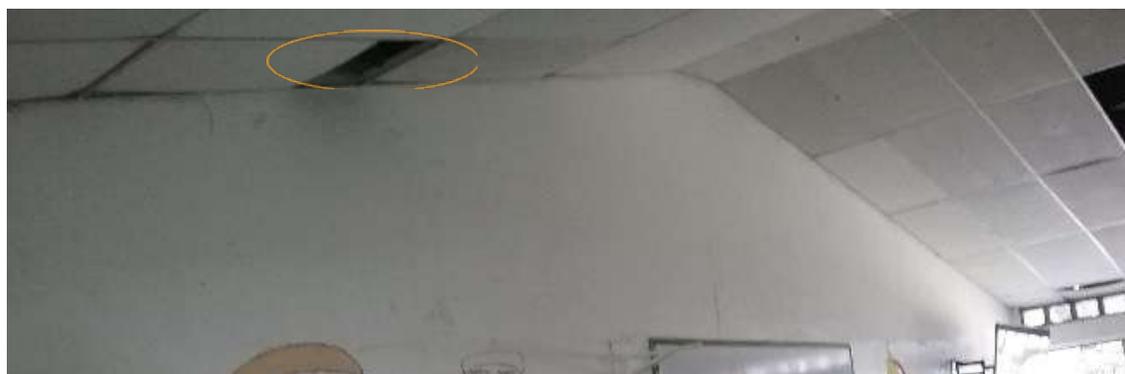
- Se recomienda hacer mantenimiento periódico de elementos estructurales ya que en este caso el cielo raso presenta deterioro y se está cayendo.
- Se recomienda realizar el respectivo reforzamiento de la estructura, enfocado en el confinamiento de los muros.

Ilustración 186. Evidencia mal estado techo interior Bloque 24
Fuente. Equipo de diagnóstico

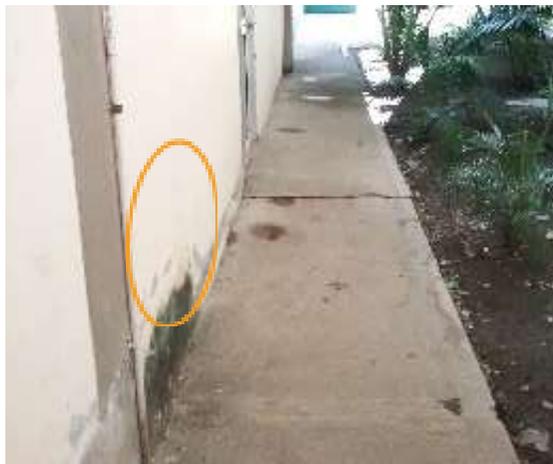
Ilustración 191. Evidencia de humedad Bloque 25
Fuente. Equipo de diagnóstico

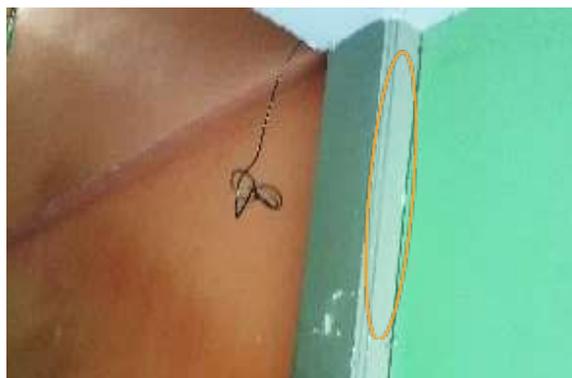
Ilustración 200. Evidencia aislamiento columna muro Bloque 26
Fuente. Equipo de diagnóstico

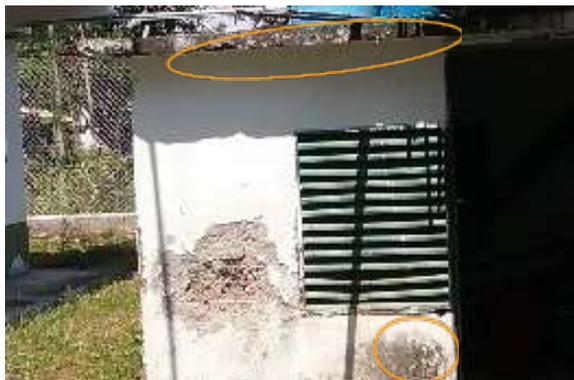
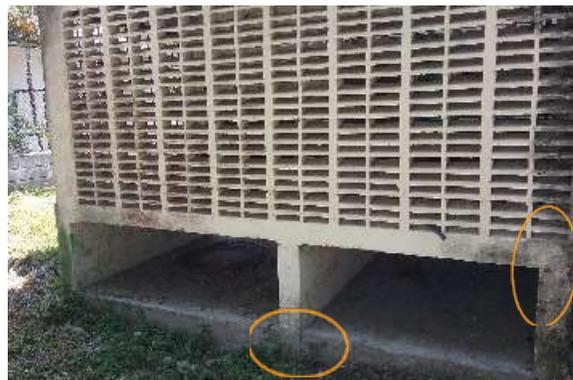
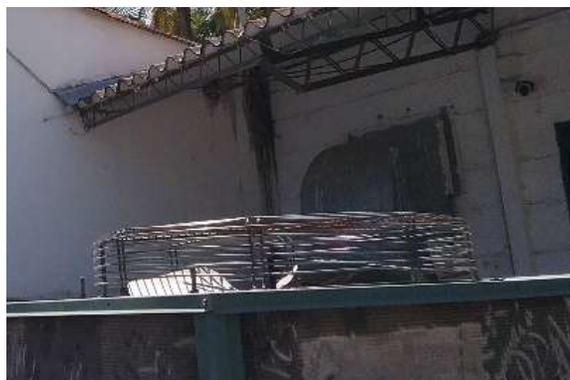
- Exceptuando la edificación principal, las demás no cuentan con andenes perimetrales lo cual se ha prestado para filtraciones, humedades y daños no estructurales por causa de estos.

Ilustración 207. Evidencia de humedad Bloque 27
Fuente. Equipo de diagnóstico

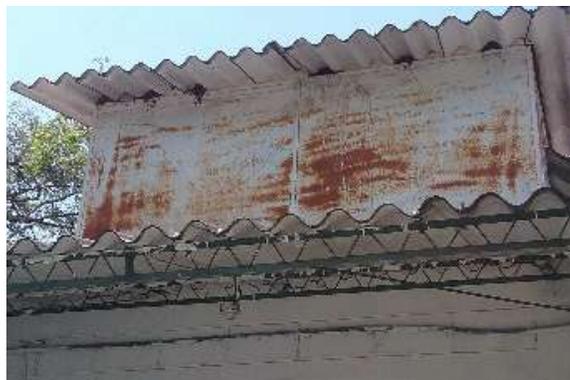
Ilustración 208. Evidencia de Corrosión acero Bloque 27
Fuente. Equipo de diagnóstico

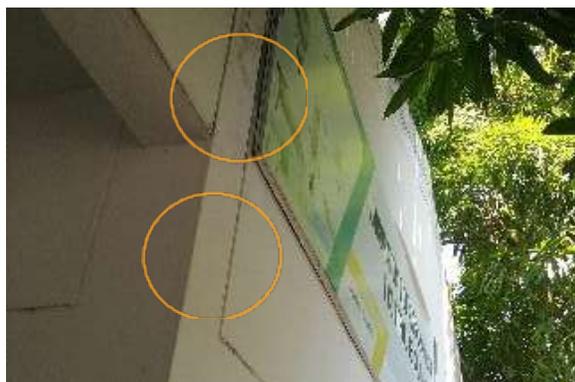
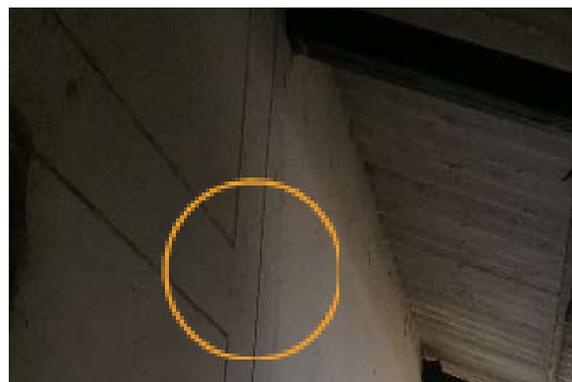
- El bloque estructuralmente evidencia una discontinuidad en los elementos como lo son vigas y esto puede generar fallas ya que los esfuerzos internos no son homogéneos y puede conllevar a fallos estructurales.

Ilustración 209. Evidencia discontinuidad elementos estructurales Bloque 27
Fuente. Equipo de diagnóstico
