4.4.28. Bloque 28

4.4.28.1. Descripción de la estructura

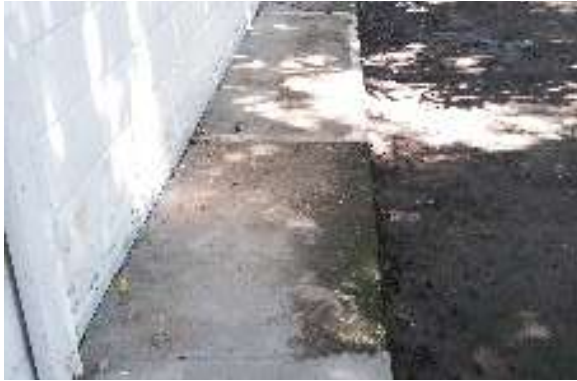
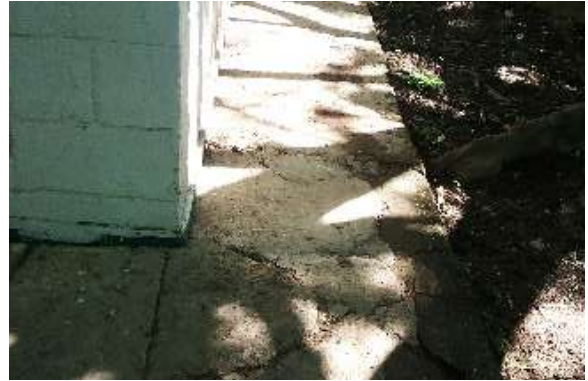
Ilustración 212. Andenes perimetrales Bloque 28
Fuente. Equipo de diagnóstico

Los andenes perimetrales están con fisuras y grietas lo cual los hacen obsoletos para la protección de la estructura.

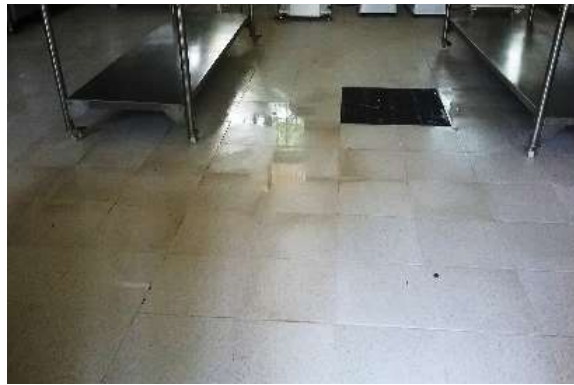
Ilustración 213. Pisos Bloque 28
Fuente. Equipo de diagnóstico

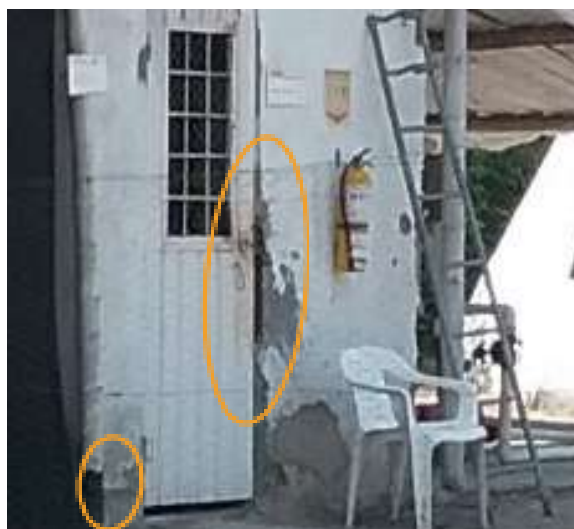
Ilustración 242. Evidencia deterioro avanzado muros Bloque 32
Fuente. Equipo de diagnóstico

- La estructura no cumple con los requerimientos mínimos de la NSR-10 por lo que se recomienda Replantear.

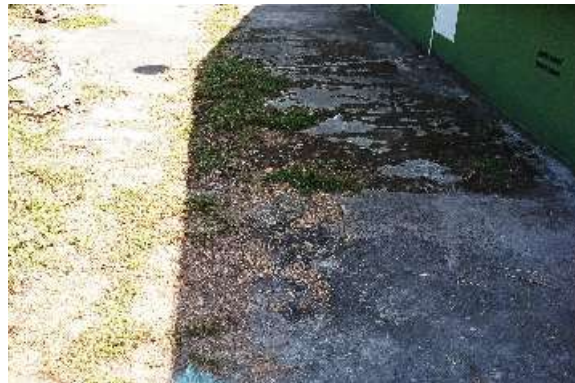
Ilustración 250. Andenes perimetrales Bloque 34
Fuente. Equipo de diagnóstico

La placa de contrapiso se encuentra en buen estado por lo que está correctamente dilatada. Los andenes perimetrales están en mal estado por deterioro del paso del tiempo y falta de mantenimiento.

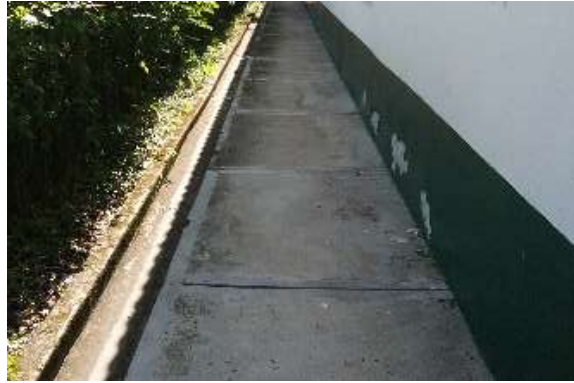
Ilustración 257. Andenes perimetrales Bloque 35
Fuente. Equipo de diagnóstico

Cuenta con andenes perimetrales y cunetas para poder asilar la estructura de cimentación de agentes externos, actualmente su estado es bueno aunque levemente deteriorado por el paso del tiempo. La estructura de cubierta es solamente la culata de muros divisorios en el cual están embebidas las correas las cuales son perfiles metálicos de 2"x4" que cuentan con una separación entre sí de 1 metro. La cubierta es en asbesto cemento.

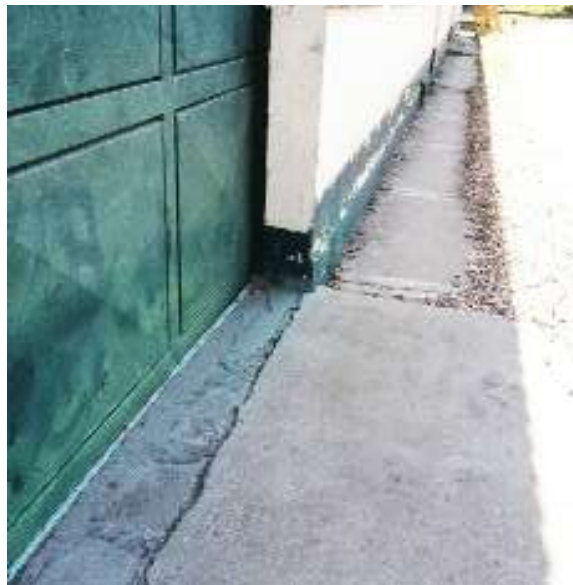
Ilustración 266. Andenes perimetrales Bloque 37
Fuente. Equipo de diagnóstico

Los andenes perimetrales están muy deteriorados ya que no se hace mantenimiento y están invadidos por maleza, actualmente están inservibles.

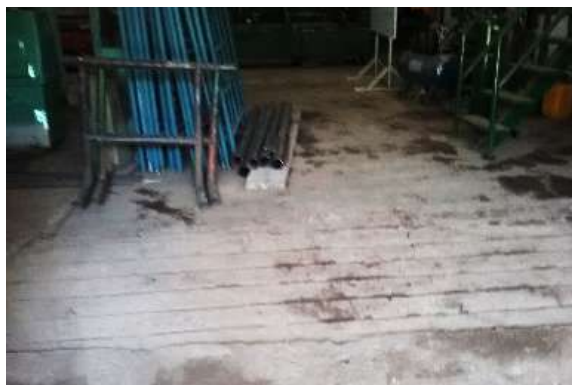
Ilustración 267. Pisos Bloque 37
Fuente. Equipo de diagnóstico

La placa de contrapiso debido a que se utilizan maquinarias y aceites, generan abrasión por lo que está parcialmente deteriorado sin embargo su estructura aún no ha sido comprometida.

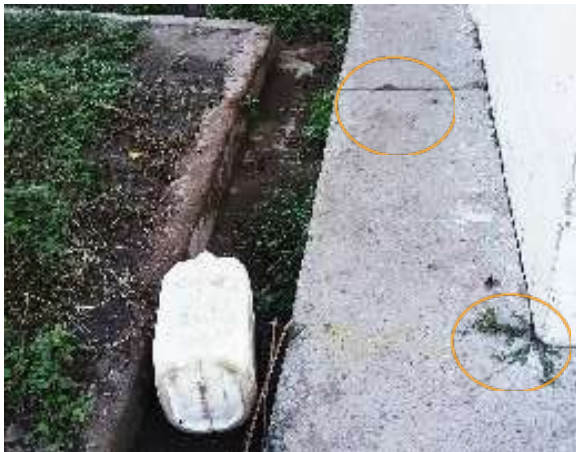
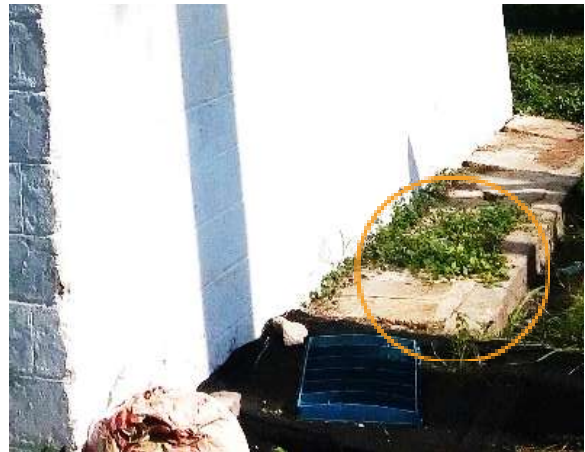
Ilustración 292. Evidencia de invasión vegetal a cunetas y andenes Bloque 42
Fuente. Equipo de diagnóstico

Los andenes perimetrales presentan deterioro, fisuras y evidenciar que la estructura posiblemente tiene asentamientos diferenciales ya que se detecta desprendimiento de los mismos.

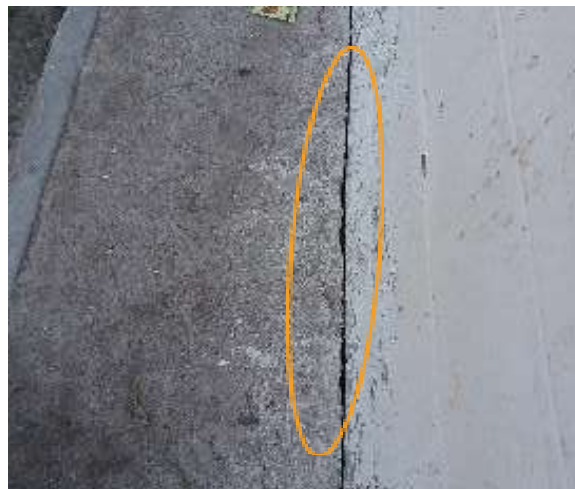
Ilustración 293. Evidencia posibles asentamientos diferenciales Bloque 42
Fuente. Equipo de diagnóstico

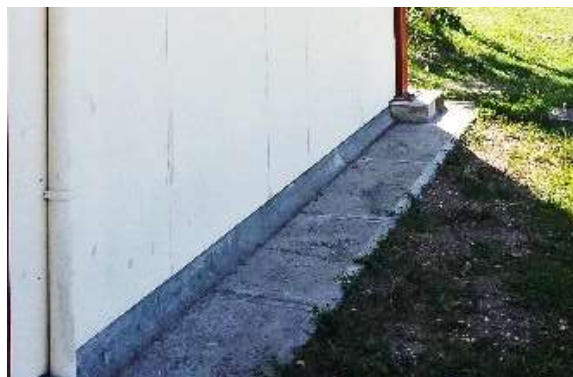
Ilustración 297. Andenes perimetrales Bloque 43
Fuente. Equipo de diagnóstico

La placa de contrapiso está en buenas condiciones. En cuanto a los andenes perimetrales están deteriorados e invadidos por maleza por lo que no se he hecho el correcto mantenimiento a estos.

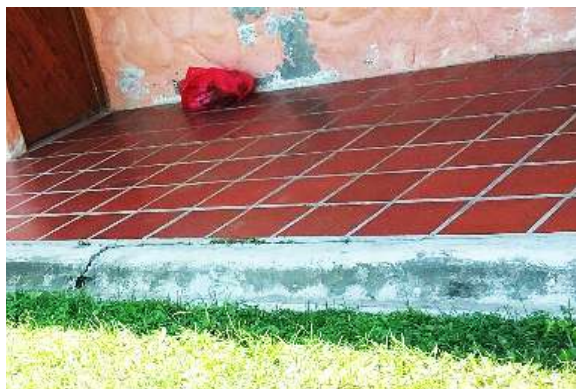
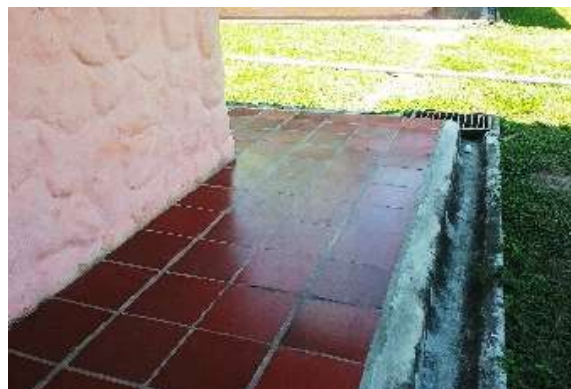
Ilustración 306. Andenes perimetrales Bloque 4
Fuente. Equipo de diagnóstico

A pesar de contar con andenes y cunetas no se ha prestado el debido mantenimiento por lo que están levemente deteriorados, sin embargo son funcionales y la placa de contrapiso de las edificaciones están en buen estado.

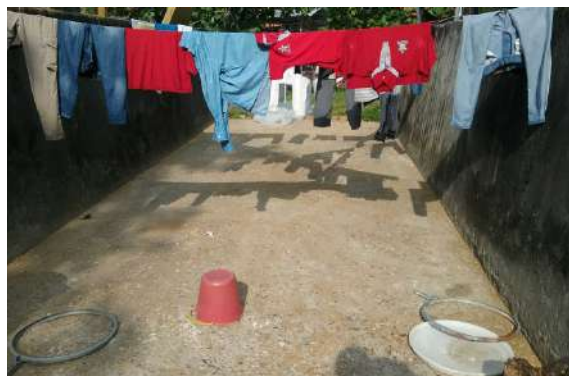
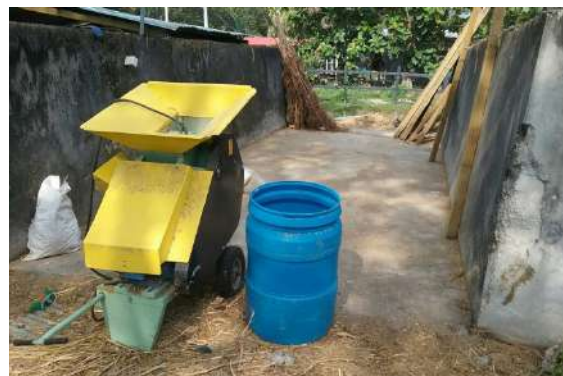
Los espacios 6 y 7 son ambientes prácticos de almacenamiento de alimento, estos cuentan con piso en concreto sin acabado, muros de concreto sin cubierta con daños considerables debido a que están totalmente expuestos a las inclemencias del ambiente por lo tanto presentan manchas de humedad en los muros.

Ilustración 370. Espacios 6 y 7 – Ambiente práctico de almacenamiento de alimento.
Fuente. Equipo de diagnóstico.

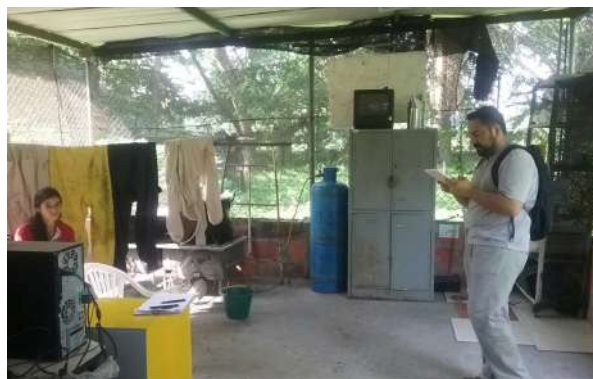
La materialidad de este espacio presenta deterioro menor debido al uso constante y a la falta de mantenimiento, principalmente en la cubierta ya que la teja de zinc presenta hoyos y desgaste propio del material por lo que es necesario cambiarlo. Los pisos son en concreto pulido y se encuentra en buen estado.

Ilustración 375. Oficina.
Fuente. Equipo de diagnóstico.

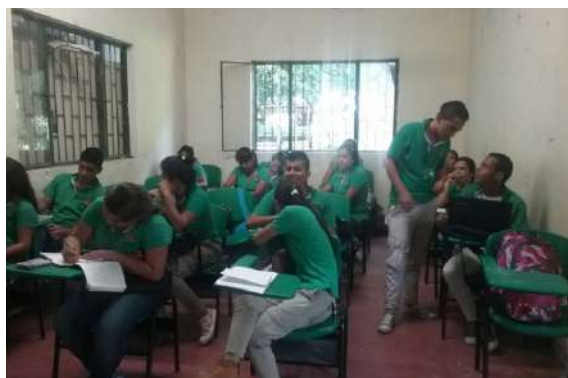
El espacio 3 – Ambiente de socialización presenta regulares condiciones de materialidad en general. Los pisos son en concreto pulido y presenta daños considerables como grietas y huecos debido al uso constante y a la falta de mantenimiento. Los muros presentan acabado de pintura sobre pañete con deterioro debido al uso y a la humedad. La teja que cubre este espacio es termo acústica y se encuentra en adecuadas condiciones. Las ventanas y puertas son metálicas con daños parciales. Los demás espacios presentan condiciones regulares de materialidad.

Ilustración 386. Espacio 3, detalle del desgaste en piso y muro.
Fuente: Equipo de diagnóstico

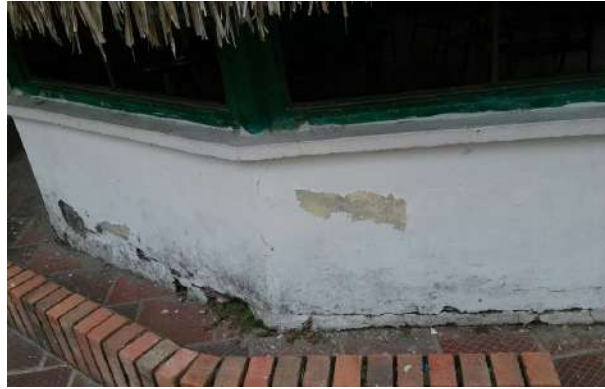
La materialidad de los espacios de formación de estos bloques en general presenta adecuadas condiciones, sin embargo el estado de piso del espacio 1 del bloque 18 evidencia daños parciales por uso constante y falta de mantenimiento. Se recomienda realizar mantenimiento periódico para mejorar las condiciones actuales.

Ilustración 413. Detalle de grietas en muro del bloque 18.
Fuente. Equipo de diagnóstico.
