DIAGNÓSTICO I N T E G R A L

EL ESPINAL / Vol. 2

Centro agropecuario la granja

SERVICIO NACIONAL DE APRENDIZAJE - SENA

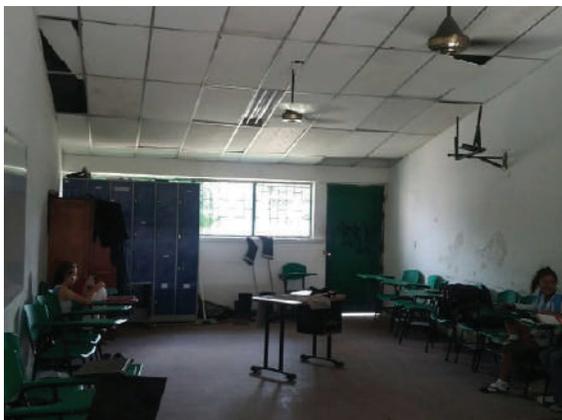
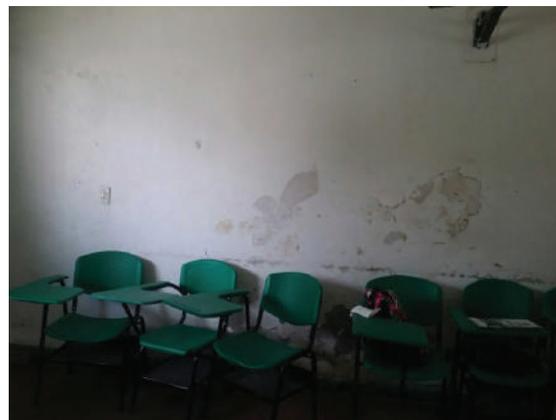
Ilustración 21. Espacio 9 – Ambiente de socialización.
Fuente. Equipo de diagnóstico.

En el bloque se desarrollan 11 espacios los cuales presentan deterioro en su materialidad principalmente en acabado de muros. El espacios 9 – Ambiente de socialización cuenta con tableta cerámica como acabado de pisos, muros en mampostería y acabado en pintura sobre pañete el cual presenta desprendimiento de la pintura debido a su uso constante y falta de mantenimiento, presenta además manchas y grietas por humedades, el cielo raso es en láminas de icopor con

perfilería metálica como soporte en malas condiciones debido a que faltan laminas, otras se encuentran rotas y la perfilaría también presenta deterioro.

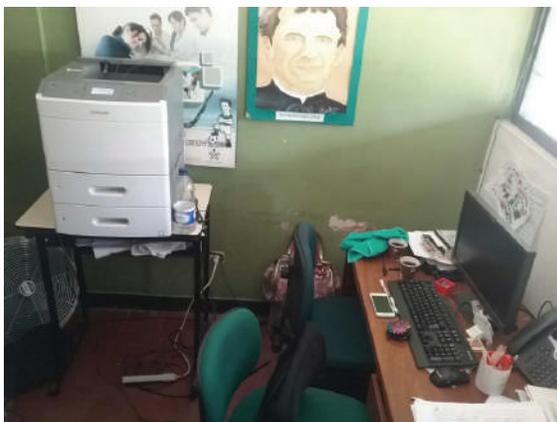
Ilustración 22. Espacio 2.
Fuente. Equipo de diagnóstico.

Los dos espacios administrativos del bloque presentan condiciones adecuadas de materialidad en general, sin embargo presentan deterioro en acabado de muros por humedades. Los pisos son en tableta cerámica, muros con acabado de pintura sobre pañete, cielo raso en láminas de icopor en el espacio 2 y acabado de pintura sobre pañete en el espacio 7. Las condiciones de materialidad de puertas y ventanas son adecuadas para los espacios.

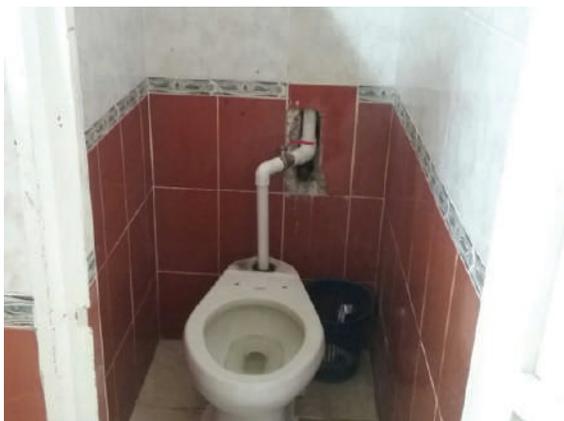
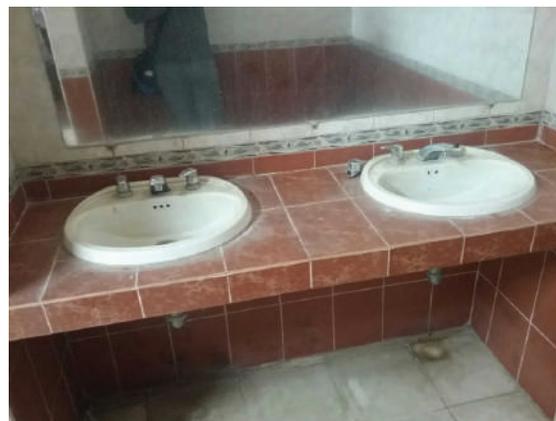
Ilustración 24. Espacio 5.
Fuente. Equipo de diagnóstico.

Los espacios de servicios generales del bloque son baterías sanitarias, las cuales presentan daños parciales y considerables en el acabado de pisos y muros en tableta cerámica. Presentan fallas en las instalaciones sanitarias al tener tuberías fuera de los muros como elementos de descargue del agua de los sanitarios y no el elemento que realiza esta función en los aparatos sanitarios.

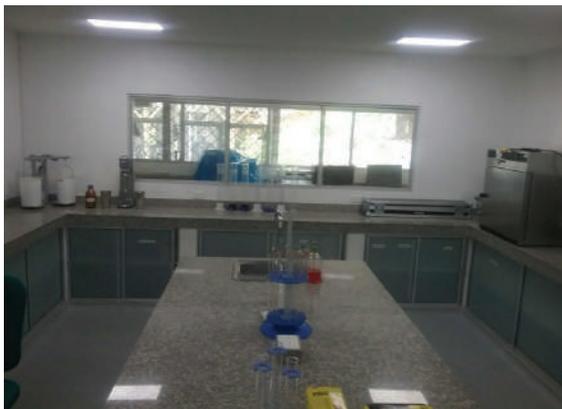
Ilustración 29. Espacio 1.
Fuente. Equipo de diagnóstico

Este bloque es una construcción de un nivel y cuenta con adecuadas condiciones de materialidad su estructura es tipo pórtico con muros de mampostería con acabado de pintura sobre pañete estas áreas presentan cierto deterioro los pisos de los espacio se encuentran en adecuadas condiciones de conservación y mantenimiento y son apropiados para su funcionamiento, tienen un acabado de enchape cerámico la cubierta es en teja termo acústica tipo bóveda sobre estructura en perfilaría metálica en aparente buen estado de conservación, las ventanas cuentan con marcos en aluminio y vidrio en adecuadas condiciones de conservación el andén perimetral del bloque es en hormigón de concreto y presenta algunas fisuras.

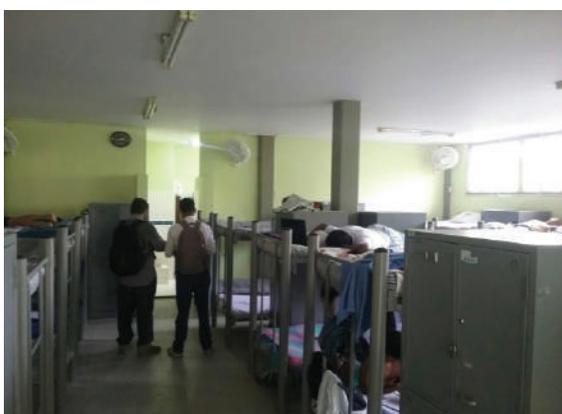
Ilustración 45. Espacio 10.
Fuente. Equipo de diagnóstico.

En este bloque se cuenta con muros de mampostería, con acabado de pintura sobre pañete, estos muros requieren mantenimiento debido a que presentan deterioro, en el perímetro del centro se tiene un andén discontinuo en hormigón de concreto y en suelo natural, el piso en el interior del bloque esta enchapado en cerámica y esta se encuentra en adecuadas condiciones de conservación y mantenimiento y son materiales apropiados para su uso, en las zonas húmedas como baterías sanitarias se tiene un acabado en enchape cerámico el cual requiere mantenimiento en cuanto a condiciones de higiene. La cubierta de este bloque es en teja termo acústica con estructura en guadua en adecuadas condiciones de conservación y mantenimiento.

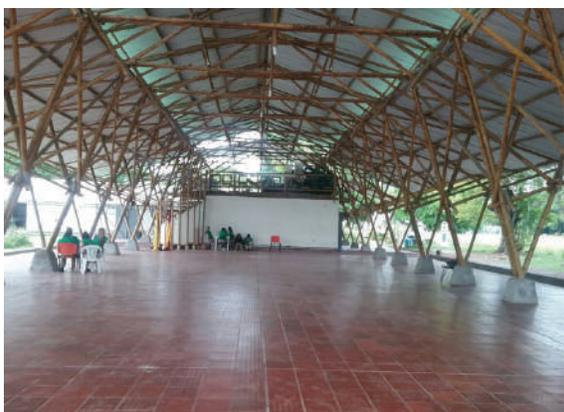
Ilustración 63. Espacio 3.
Fuente. Equipo de diagnóstico.

En los espacios 3 y 4 se encuentran espacios de apoyo los cuales son abiertos, no tienen ningún cerramiento sus pisos son en cerámica y a lo largo de esos espacios se encuentran distribuidos los dados de concreto sobre los cuales está soportada la estructura de guadua de la cubierta, esta es en teja termo acústica. Y se observa en adecuadas condiciones de conservación y mantenimiento. A el espacio numero 2 donde se ubica la bodega se accede mediante una escalera a la cual le hace falta un peldaño por lo cual requiere mantenimiento.

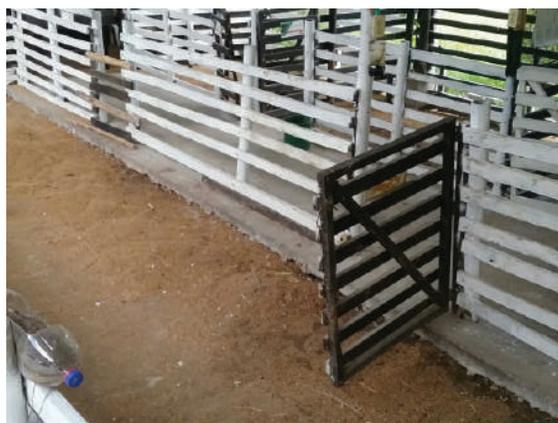
Ilustración 83. Espacio 4.
Fuente. Equipo de diagnóstico.

En los ambientes de formación se logró evidenciar que en general todos presentan una falencia en materialidad y presentan daños parciales en muros y pisos los cuales presentan condiciones de humedad y grietas, además demuestra en general un descuido y falta de mantenimiento, así como falencias en las redes eléctricas y hidrosanitarias del bloque.

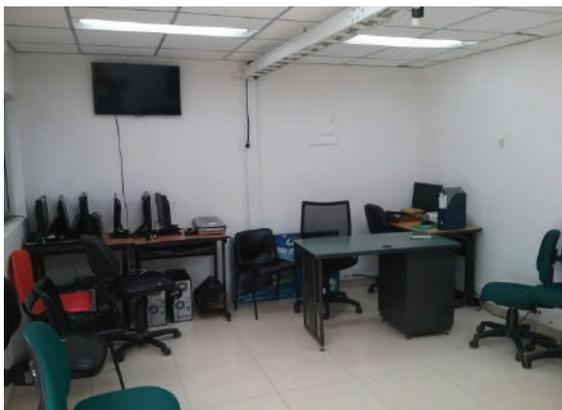
Ilustración 90. Espacio 2.
Fuente. Equipo de diagnóstico.

Este bloque es una construcción de un nivel sus muros son en mampostería con acabado de pintura sobre pañete, se evidencia deterioro en la parte baja de los muros, aparente humedad. Los pisos de todos los espacios de este bloque se encuentran con acabado en cerámica en adecuado estado de conservación, la carpintería en general es en aluminio y se encuentra en aparente buen estado de conservación, la cubierta es a dos aguas en teja termo acústica, en el interior de los espacios con cuenta con cielo raso el cual se observa en aparente buen estado de conservación, las baterías sanitarias cuentan con acabado en enchape cerámico en muros y pisos, materiales apropiados para su uso.

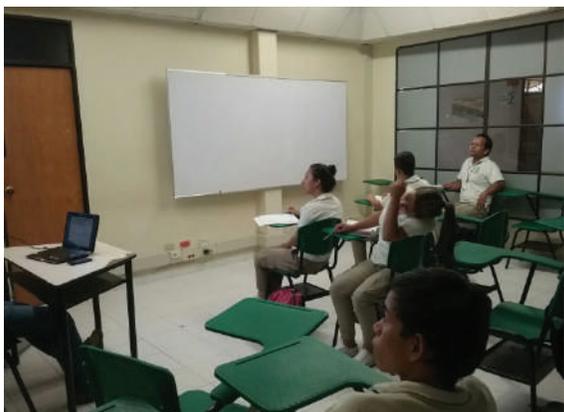
Ilustración 132. Espacio 4.
Fuente. Equipo de diagnóstico.

concreto afinado apropiado para su funcionamiento. Los muros son en mampostería con acabado de pintura sobre pañete en algunas áreas se encuentra deteriorada y requiere mantenimiento la carpintería de los espacios es metálica las ventanas cuentan con sus vidrios la cubierta es en teja de asbesto cemento, y algunos aleros en teja de zinc soportada en estructura metálica. En aparente buen estado de conservación.
