Evaluación aparatos sanitarios para movilidad reducida

5.9 Exteriores

6.2 Plano general del centro agropecuario la granja.

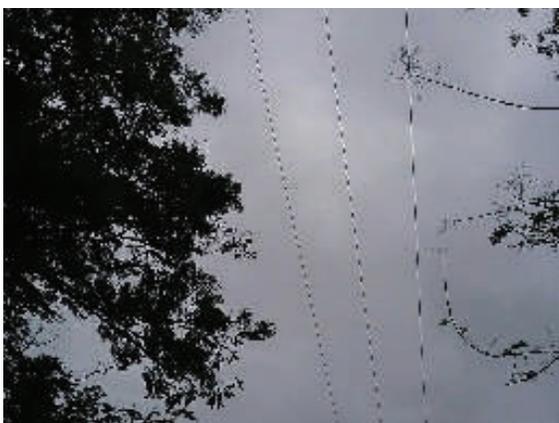
La alimentación del centro está dada por una red aérea en media tensión de 34,5 kV, que llega a un transformador de aislamiento. Los conductores que llegan al transformador de potencia y que alimentan los transformadores tipo poste son ACSR de calibre 2AWG. Se encuentran tramos de la red de media tensión cerca de ramas de árboles.

Ilustración 163 red de 34.5KV cerca de árboles.
Fuente. Equipo de diagnóstico.

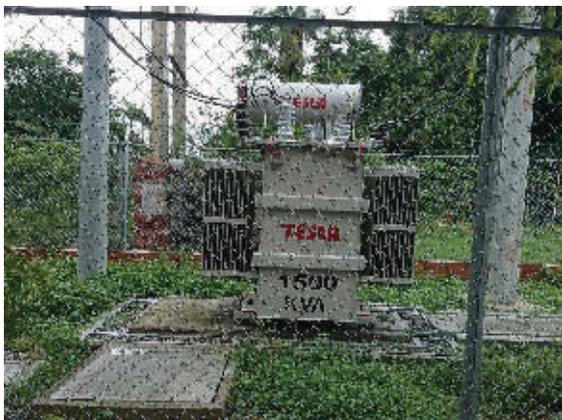
El centro cuenta con 9 subestaciones, 1 subestación de potencia y 8 subestaciones distribuidas en configuración radial, cada subestación aérea y encapsulada realiza una transición a 120/208 v. La potencia de los transformadores reductores se configura de la siguiente manera: 1 de 45kva, 2 de 75kva, 3 de 150kva y 2 de 225kva. La subestación de potencia es tipo patio, transformador sumergido en aceite de 1500 kVA, sistema trifásico. Además, cuenta con 3 transformadores de corriente y 3 de potencial para los equipos de medida; tres seccionadores unipolares de 36kv tipo cuchilla; 6 seccionadores cortacircuitos. No se ven marcadas las distancias de seguridad. La subestación se ve en buen estado.

Ilustración 164 transformador de potencia.
Fuente. Equipo de diagnóstico.

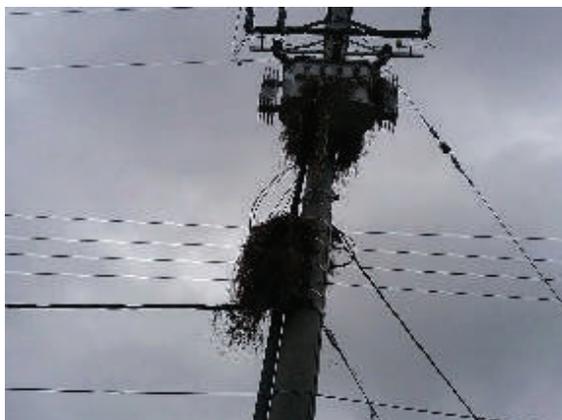
Tres de las subestaciones internas son de tipo poste sencillo, 4 tipos poste con estructura en H y 1 tipo encapsulado. La subestación encapsulada no tiene protección en media tensión contra cortocircuitos, además la bóveda donde se aloja el transformador no es adecuada para soportar conflagraciones producto de fallos en el transformador (ver sección 20.4.1 del RETIE). Las subestaciones aéreas (sencillas y tipo H) tienen 3 seccionadores cortacircuitos y 3 descargadores de sobretensión cada una. A la fecha, a las subestaciones no se les había realizado un mantenimiento preventivo, esto hace que se acumulen residuos vegetales que pueden generar humedad y sulfatar las conexiones eléctricas.

Ilustración 166 subestación tipo poste sin mantenimiento.
Fuente. Equipo de diagnóstico. II

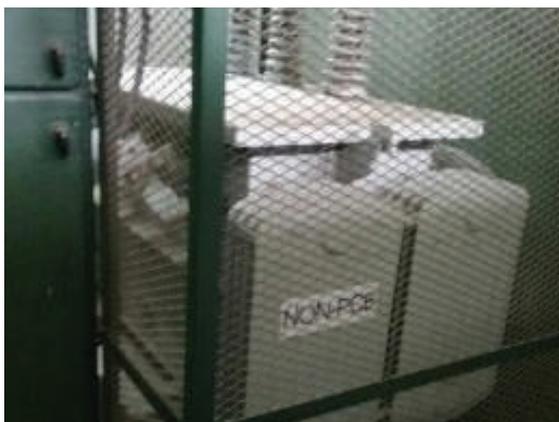
a oficinas y a lugares destinados a ocupación permanente de personas, además de estar muy cerca de líquidos inflamables (cocina) que, en caso de un incendio provocado por una falla en la subestación, pueden propagar el incendio por todo el bloque. En este caso es necesario cambiar la ubicación de toda la subestación (ver sección 20.25.2 literal b del RETIE). Tampoco se observa que la bóveda donde está alojado el transformador pueda soportar 3 horas de incendio y que esté dotada de un sistema automático de extinción de incendios (ver sección 450-23 de al NTC 2050).

Ilustración 168 transformador refrigerado con aceite.
Fuente. Equipo de diagnóstico.

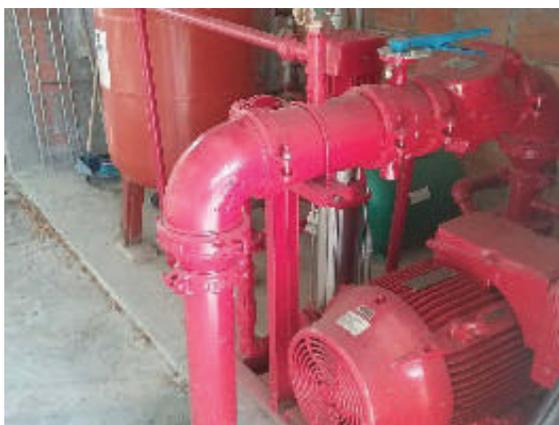
Hay una bomba de agua de 75HP destinada para el sistema contra incendios. Tablero de control en buen estado y cumpliendo con las normas.

Ilustración 172 bomba de agua contra incendios.
Fuente. Equipo de diagnóstico.

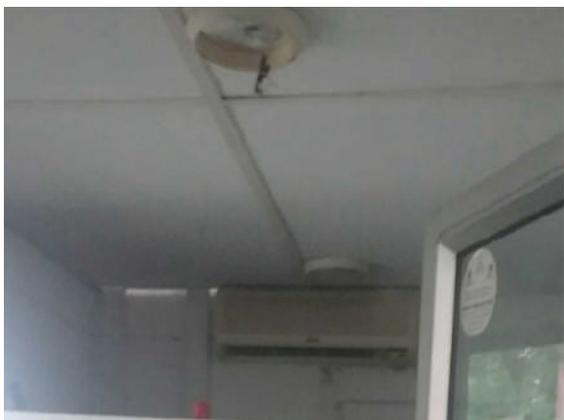
La iluminación del bloque en su mayoría está compuesta por lámparas con tubos fluorescentes, las lámparas están sujetas con alambres que están amarrados desde el techo del bloque. En otros espacios del bloque se utilizan lámparas ajustadas al cielorraso. En general la iluminación funciona bien, aunque hace falta mantenimiento.

Ilustración 175 punto de iluminación en mal estado.
Fuente. Equipo de diagnóstico

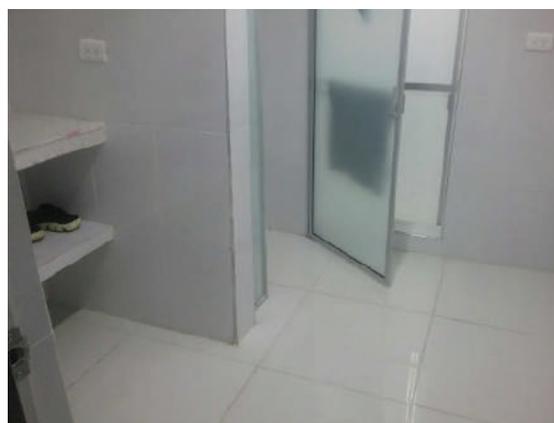
Hay instalados tomacorrientes normales en las áreas donde la instalación genera mayor vulnerabilidad de la persona al paso de la corriente, como lugares húmedos (Baños).

Ilustración 182 tomacorriente normal en cuarto de baño.
Fuente. Equipo de diagnóstico.

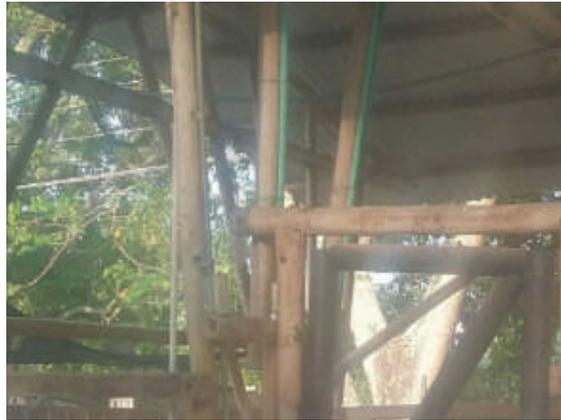
Existe tubería pvc expuesta a daños físicos lo cual no es permitido por RETIE artículo 20°. REQUERIMIENTOS PARA LOS PRODUCTOS (20.6.1.2 Requisitos de instalación).

Ilustración 183 tubería PVC expuesta, tubería MT sin marcar.
Fuente. Equipo de diagnóstico.

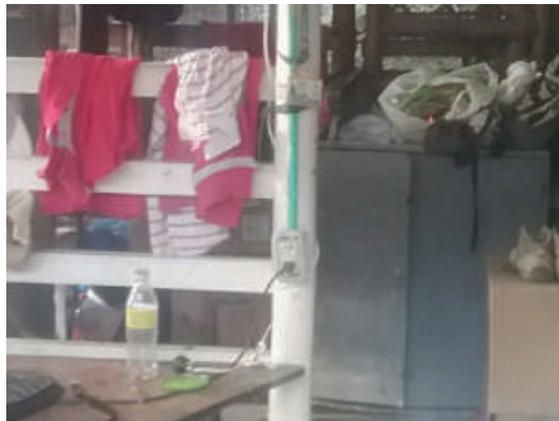
Se encuentran instalados tomacorrientes monofásicos, algunos están en mal estado.

Ilustración 184 tomacorriente en mal estado.
Fuente. Equipo de diagnóstico.

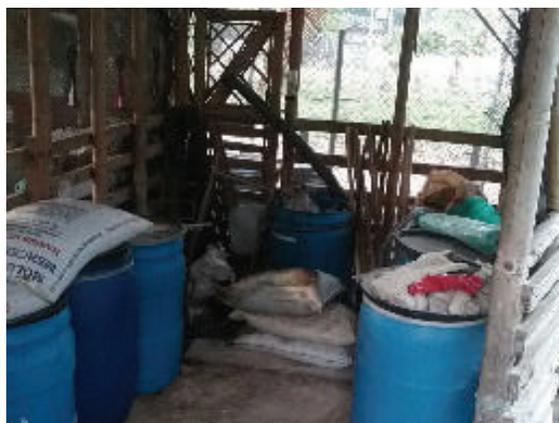
La iluminación está compuesta por bombillos ahorradores, algunos no están funcionando o no se encuentran instalados.

Ilustración 185 Iluminación.
Fuente. Equipo de diagnóstico

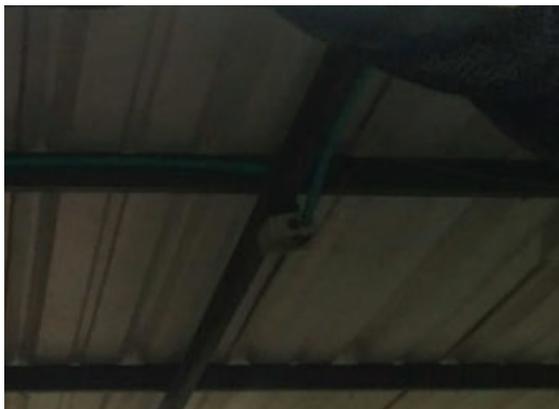
Existe tubería pvc expuesta a daños físicos lo cual no es permitido por RETIE artículo 20°. REQUERIMIENTOS PARA LOS PRODUCTOS (20.6.1.2 Requisitos de instalación).

Ilustración 186 tubería PVC.
Fuente. Equipo de diagnóstico.

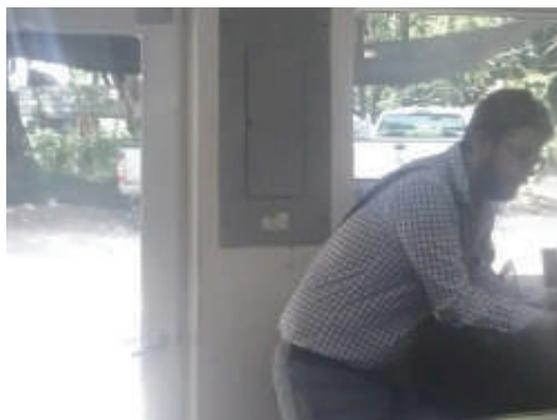
El edificio cuenta con un sistema de red regulada y no regulada. La red regulada es canalizada por medio de canaletas metálicas de 5 x 15 cm. Los equipos y los productos utilizados en la red se ven en buen estado. El tablero de distribución ubicado cerca de la entrada se debe tener barraje de neutro y tierra independiente. Los conductores no cumplen con el código de colores. Los tableros no están marcados con símbolo de riesgo eléctrico.

Ilustración 193 tablero distribución sin símbolo eléctrico.
Fuente. Equipo de diagnóstico

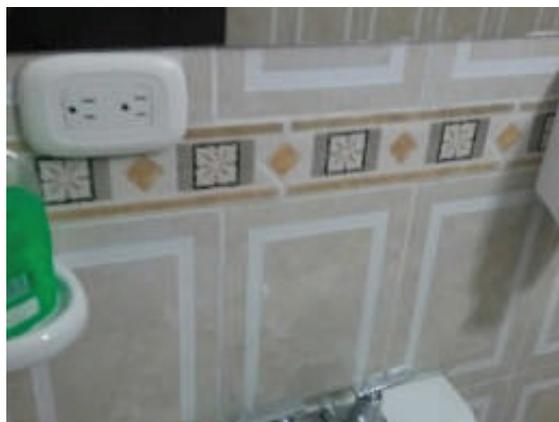
Hay instalados tomacorrientes normales en las áreas donde la instalación genera mayor vulnerabilidad de la persona al paso de la corriente, como lugares húmedos (baños).

Ilustración 194 tomacorriente normal en baño.
Fuente. Equipo de diagnóstico.

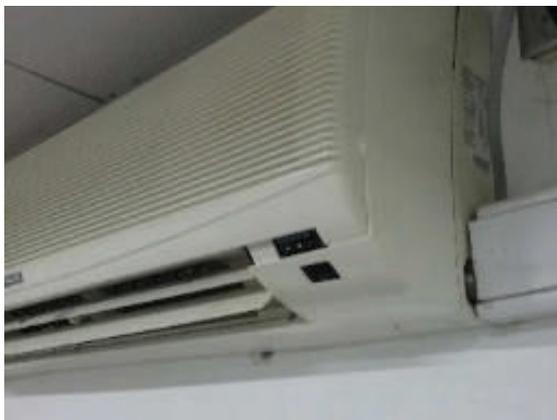
Se encuentran aires acondicionados tipo mini Split destinados para acondicionar la temperatura de las oficinas. Hay 1 aire que necesita mantenimiento correctivo, a los otros se recomienda hacer mantenimiento preventivo.

Ilustración 196 aire acondicionado.
Fuente. Equipo de diagnóstico.

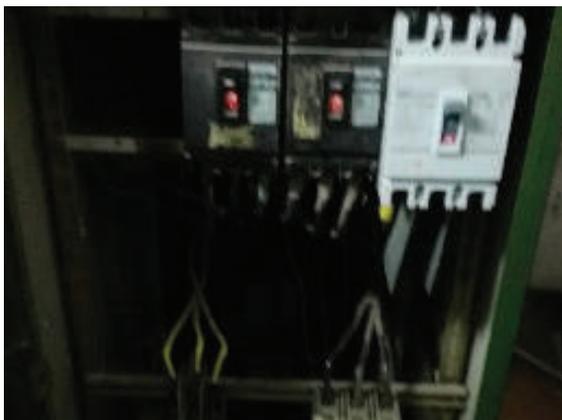
Hay un tablero general de distribución que se ve viejo, los barrajes del tablero de transferencia automática están descubiertos además de no estar marcados como lo relaciona la sección 20.23.1.2 literal d del RETIE. Al interior del tablero los conductores no cumplen con código de colores requerido en la sección 6.3 del RETIE. Los tableros están desorganizados. La tubería no se encuentra marcada con franja naranja.

Ilustración 197 tablero general.
Fuente. Equipo de diagnóstico

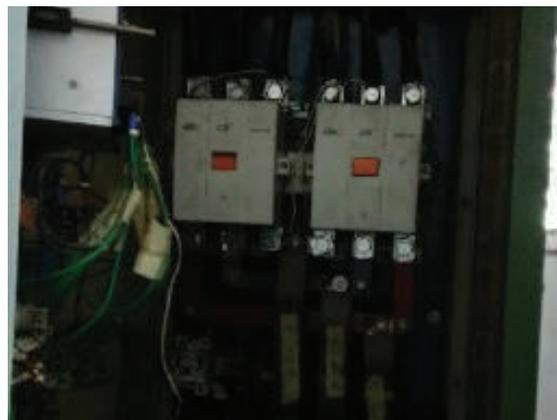
Ilustración 198 transferencia automática.
Fuente. Equipo de diagnóstico.

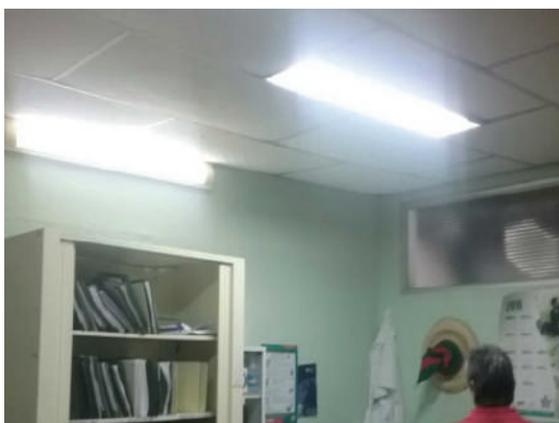
Se utiliza iluminación de tubo fluorescente, los puntos de iluminación se ven en buen estado, pero hace falta mantenimiento (cambios de tubos y/o balastos).

Ilustración 199 iluminación fluorescente.
Fuente. Equipo de diagnóstico

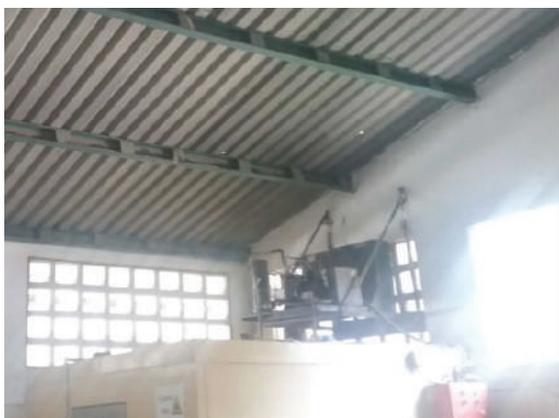
El bloque tiene un cuarto frío, la unidad condensadora se ve en buen estado y funcionando, se recomienda hacer mantenimiento preventivo para evitar fallas.

Ilustración 200 Unidad condensadora de cuarto frío.
Fuente. Equipo de diagnóstico.

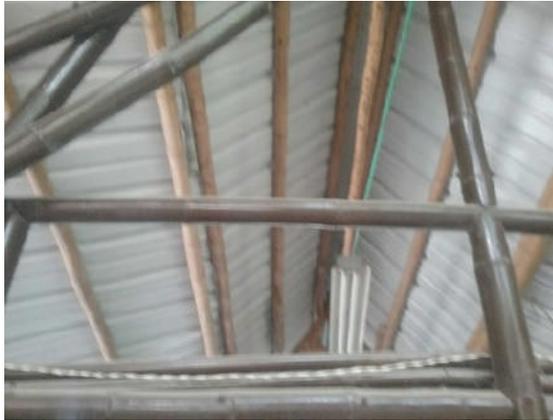
Existe tubería pvc expuesta a daños físicos lo cual no es permitido por RETIE artículo 20°. REQUERIMIENTOS PARA LOS PRODUCTOS (20.6.1.2 Requisitos de instalación).

Ilustración 202 tubería PVC.
Fuente. Equipo de diagnóstico.

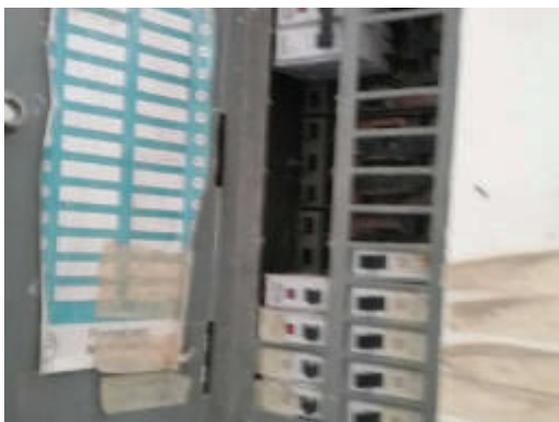
Las instalaciones de este bloque fueron construidas recientemente. El tablero utilizado en la instalación es viejo, no cumplen sus circuitos el código de colores actual vigente para conductores aislados exigido en RETIE artículo 6 “SIMBOLOGÍA Y SEÑALIZACIÓN” (6.3 CÓDIGO DE COLORES PARA CONDUCTORES), no tienen la correcta marcación de circuitos ni el diagrama unifilar de la instalación como lo exige el RETIE ARTÍCULO 20°. REQUERIMIENTOS PARA LOS PRODUCTOS (20.23.1.4 Rotulado e instructivos).

Ilustración 209 tablero de distribución.
Fuente. Equipo de diagnóstico.

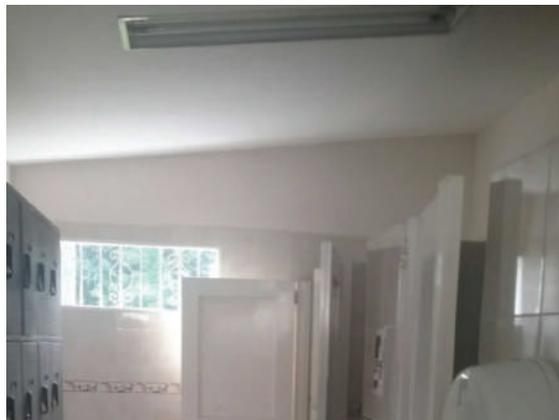
En este bloque se encuentra iluminación fluorescente, hace falta mantenimiento (cambio de tubos, balastos).

Ilustración 217 iluminación fluorescente.
Fuente. Equipo de diagnóstico.

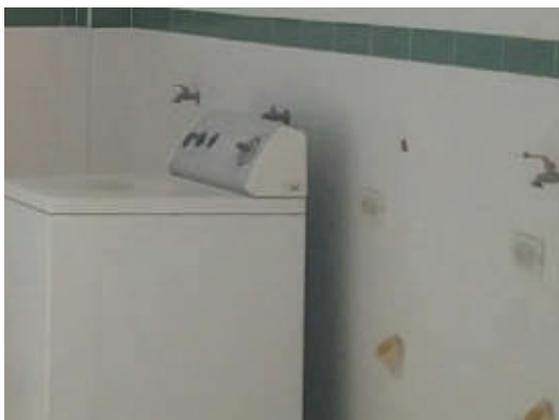
Ilustración 236 Tomacorrientes normales en cuarto de baño.
Fuente. Equipo de diagnóstico.

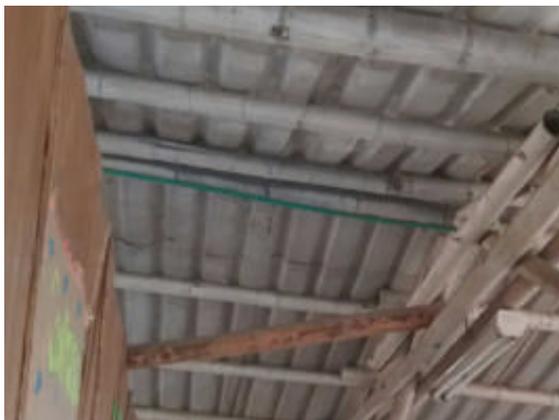
Ilustración 241 tubería PVC expuesta.
Fuente. Equipo de diagnóstico.

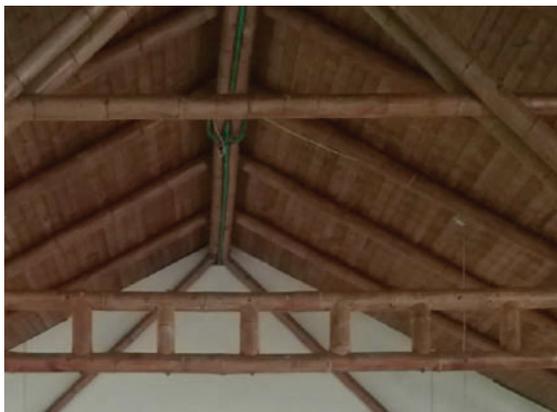
Ilustración 246 Tubería pvc expuesta.
Fuente. Equipo de diagnóstico.

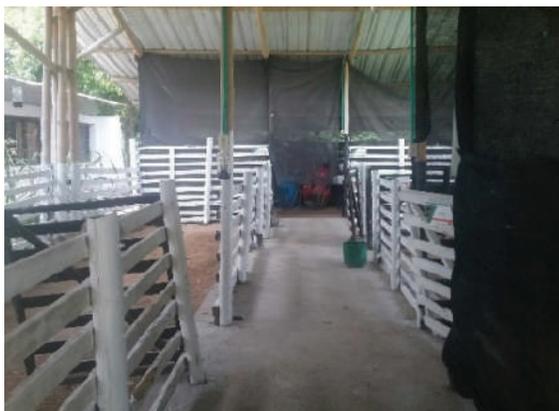
Ilustración 247 tubería PVC expuesta.
Fuente. Equipo de diagnóstico.

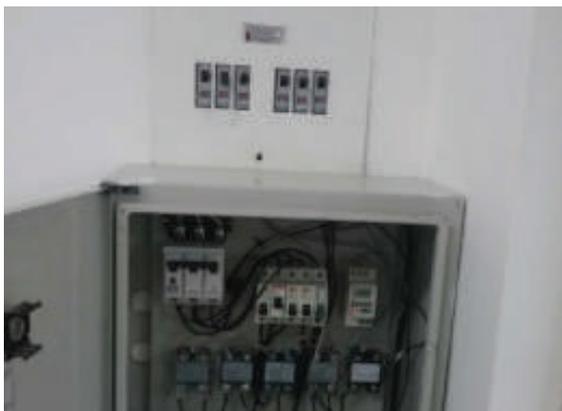
Ilustración 255 Conductores no cumplen código de colores.
Fuente. Equipo de diagnóstico.

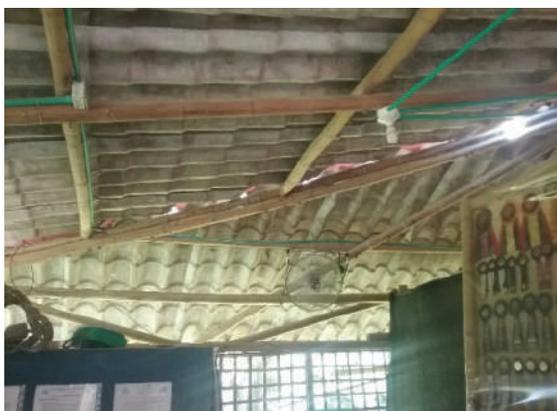
Ilustración 262 tubería PVC expuesta.
Fuente. Equipo de diagnóstico.

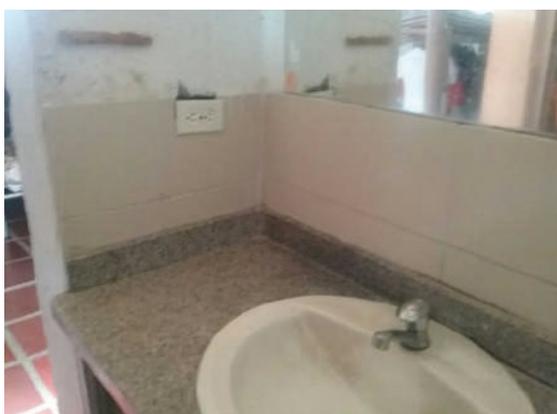
Ilustración 272 tomacorriente normal en cuarto de baño.
Fuente. Equipo de diagnóstico.
