### **INFORMACION DE REFERENCIA SISTEMA DE ACUEDUCTO Y ALCANTARILLADO DEL MUNICIPIO DE LETICIA – DEPARTAMENTO DE AMAZONAS**

**INFORMACION DE REFERENCIA DE LA PRESTACIÓN DE LOS SERVICIOS  
DE ACUEDUCTO Y ALCANTARILLADO MUNICIPIO DE LETICIA  
DEPARTAMENTO DE AMAZONAS**

**MINISTERIO DE VIVIENDA CIUDAD Y TERRITORIO  
VICEMINISTERIO DE AGUA Y SANEAMIENTO BASICO  
DIRECCIÓN DE PROGRAMAS Y DIRECCIÓN DE DESARROLLO  
SECTORIAL**

**DICIEMBRE DE 2014**

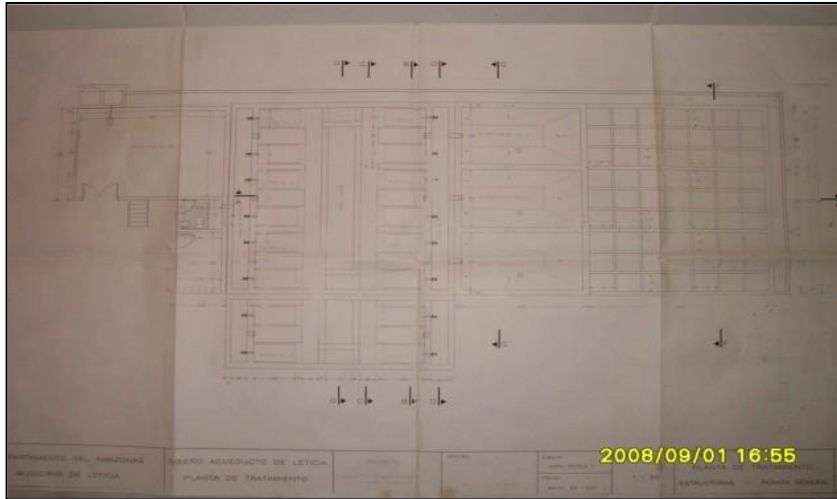
**Figura 1: Vista General de la Estructura en Planta.**

La imagen anterior muestra la vista en planta del diseño original de la planta de tratamiento "nueva", donde se muestra efectivamente 3 sedimentadores y tres floculadores.

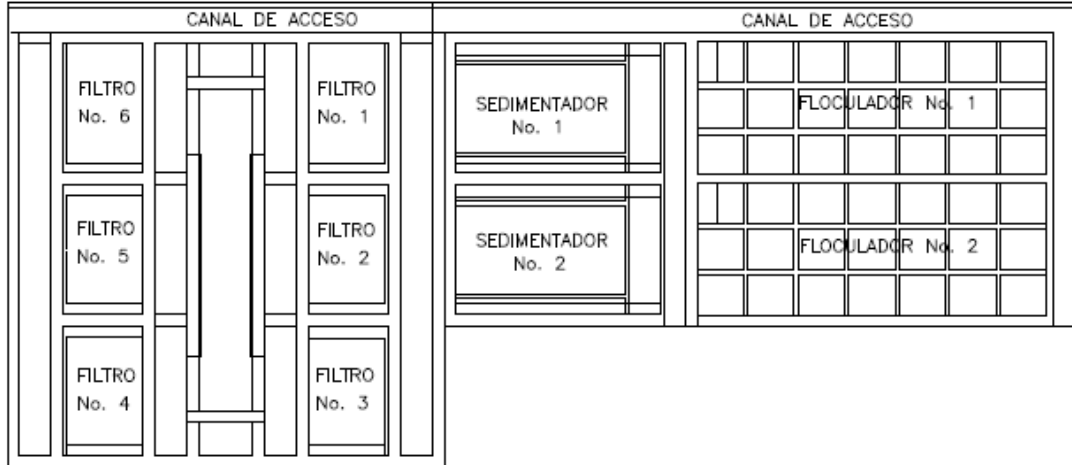
La imagen anterior muestra la vista en planta de la PTAP "nueva" que fue construida en el año 1998, comparándola con la imagen del diseño se evidencia cambios entre lo diseñado y lo construido en campo.

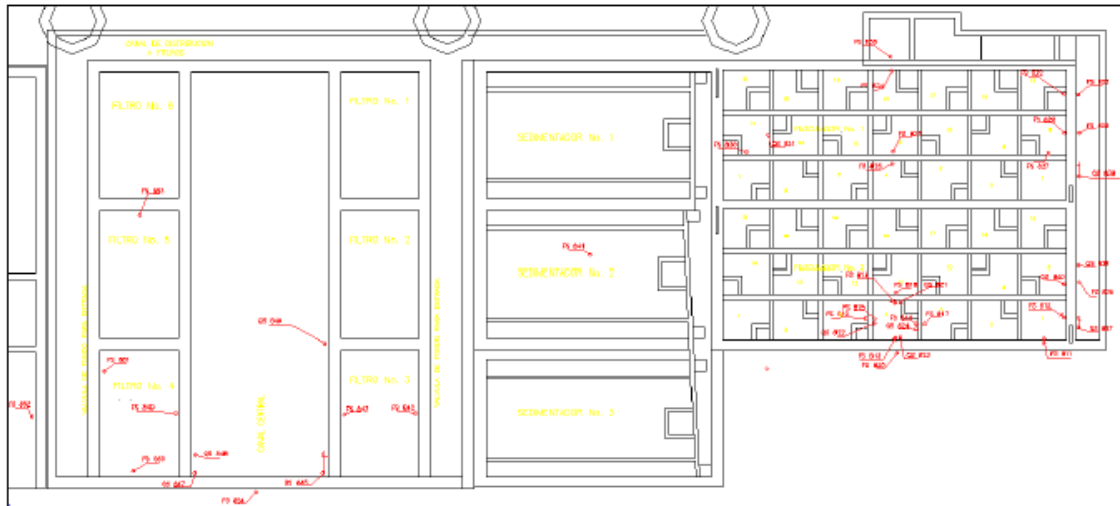
### Localización de escaneos con Ferroskan

La imagen anterior muestra la vista en planta de la PTAP “nueva” después de la optimización de la misma, se evidencia la construcción de un tercer sedimentador.

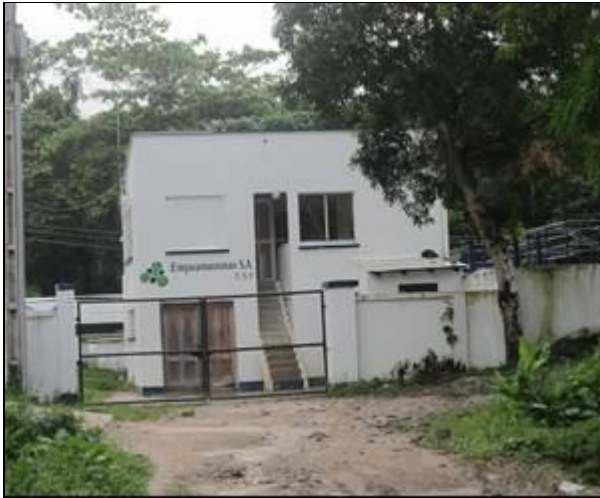
Vista Frontal de la fachada de la planta potabilizadora "nueva".

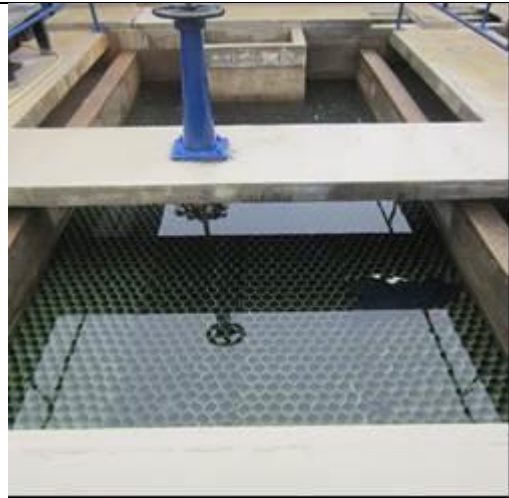
Vista superior de una de las tres celdas de sedimentación de la PTAP nueva.

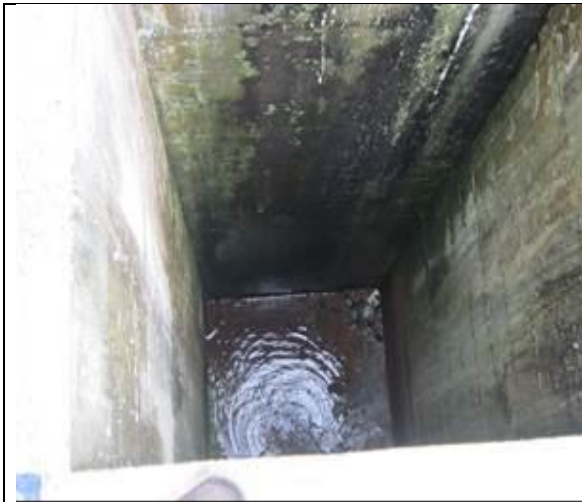
Vista de una de las celdas del sistema de floculación, se evidencia presencia de hongos en las paredes del mismo.

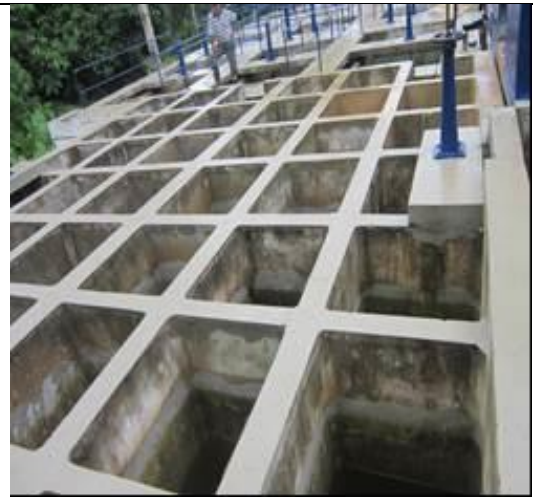
Vista general de las celdas que componen el sistema de floculación de la planta potabilizadora "nueva".

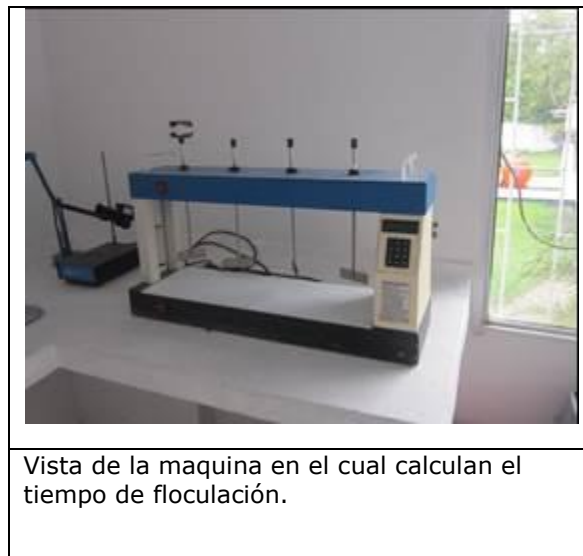
Vista de la maquina en el cual calculan el tiempo de floculación.
