**DIAGNÓSTICO CONSTRUCCIÓN DE INFRAESTRUCTURA EDUCATIVA**

NOMBRE DE LA INSTITUCIÓN EDUCATIVA:	Institución Educativa Agropecuaria Luis Villafañe Pareja de San Martín Alonso											
CÓDIGO DANE INSTITUCIÓN EDUCATIVA:	213212000021											
NOMBRE DE LA SEDE EDUCATIVA:	Institución Educativa Agropecuaria Luis Villafañe Pareja Sede Bellavista											
CÓDIGO DANE DE LA SEDE EDUCATIVA:	213212000004											
Dirección/ Municipio:	Bellavista /Córdoba					Departamento			Bolívar			
FECHA DE VISITA	DÍA	10	MES	7	AÑO	2018	JORNADAS	MAÑANA	X	TARDE	NOCHE	
COORDENADAS GEOGRÁFICAS (GPS)					X:	9°26'54,9" N						
					Y:	74°57'09,2" W						
RECTOR:	Adalgiza Barrios Arrieta					URBANA		RURAL	X			
E-mail:	<a href="mailto:adabarrieta@gmail.com">adabarrieta@gmail.com</a>					TELÉFONO:	3104703831

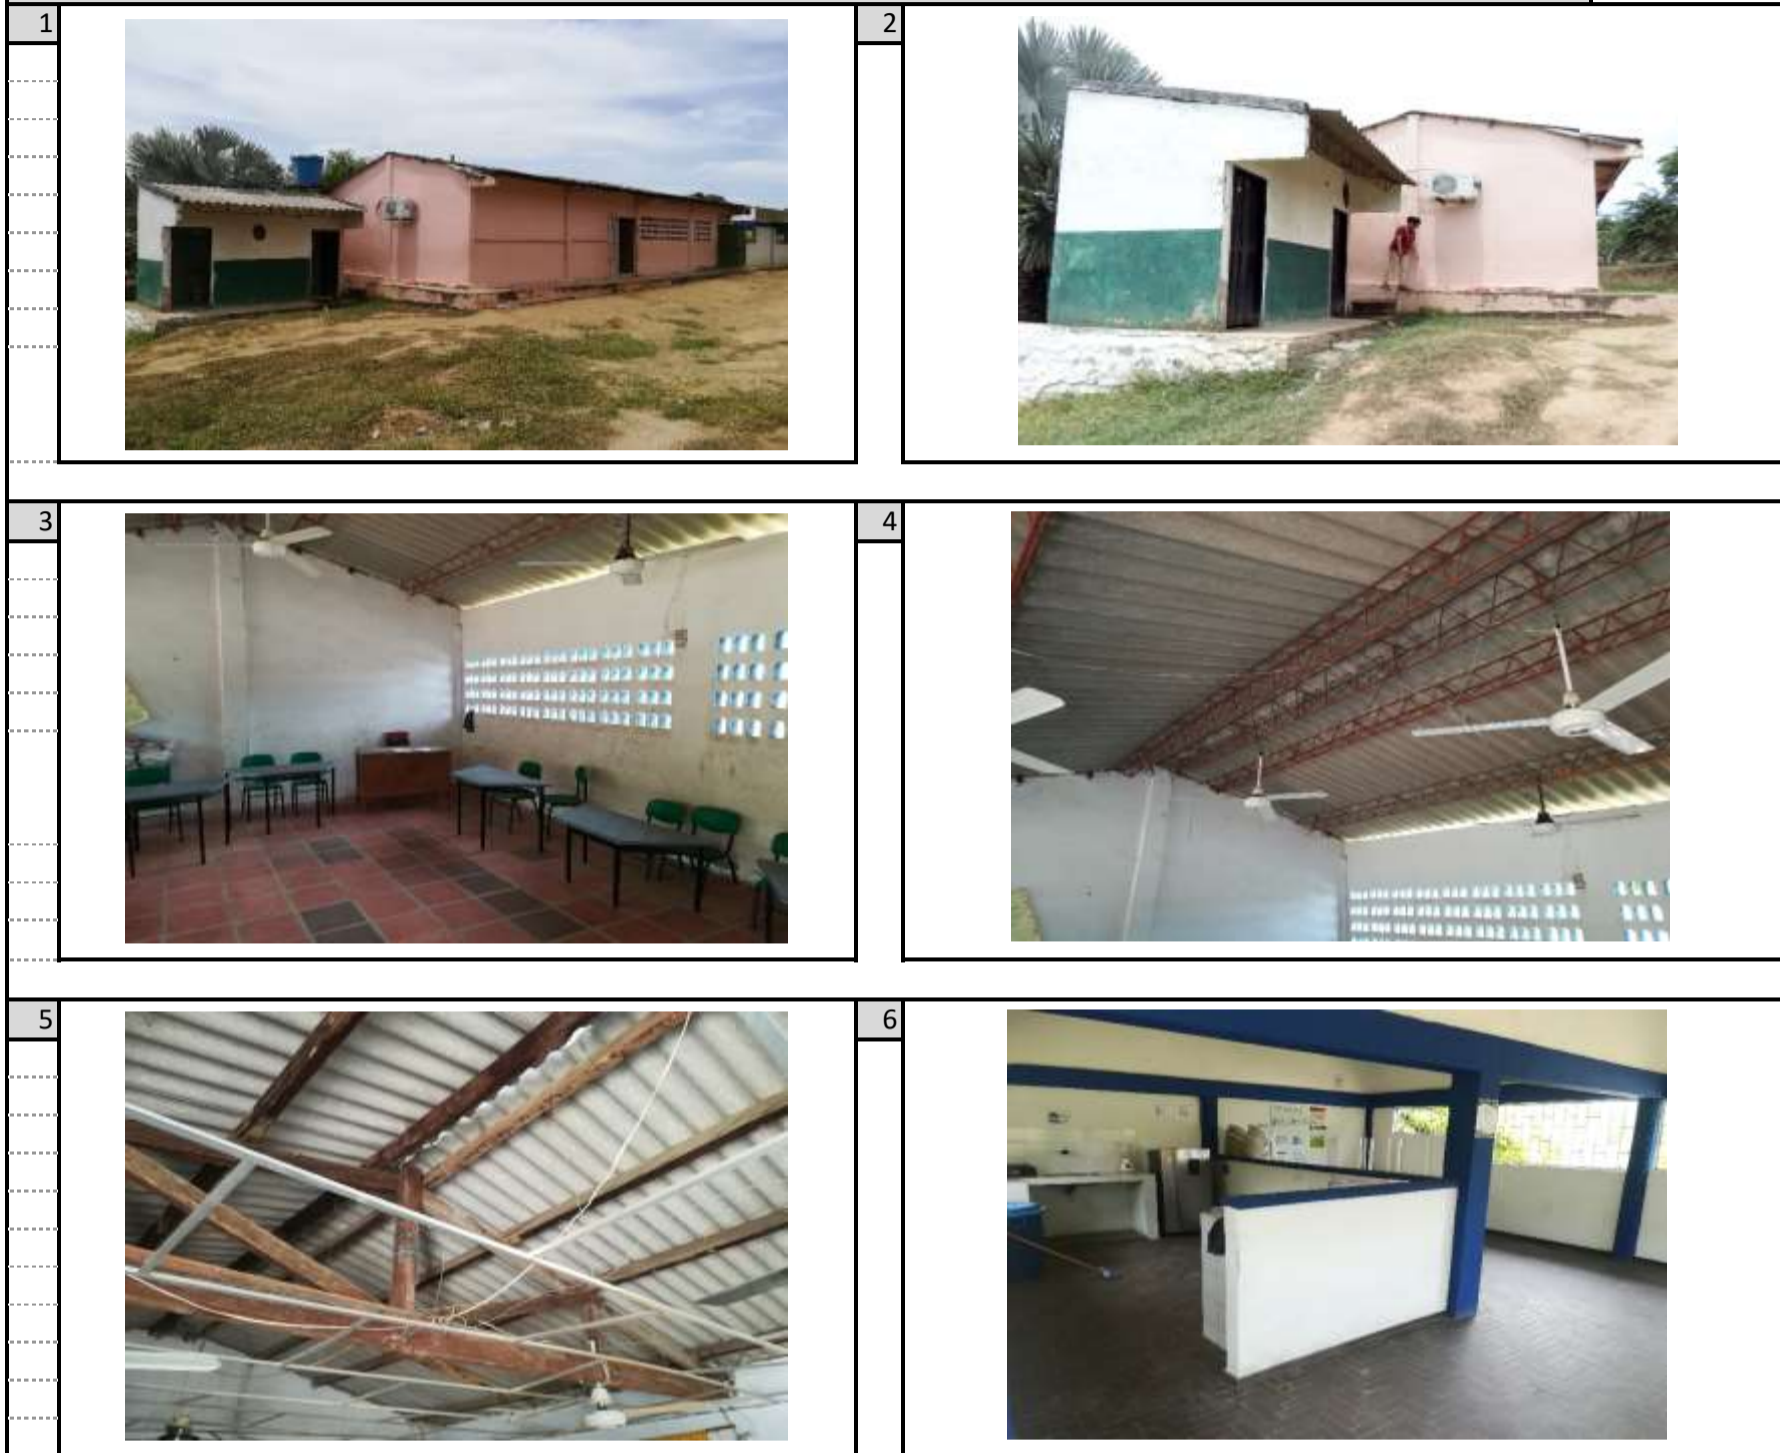
**V. REGISTRO FOTOGRÁFICO : Identificar las áreas afectadas, cuando requiera demolición o reposición o mejoramiento**

*La institución requiere de mantenimiento y reparación en las cubiertas de las aulas y el baño, la estructura del aula 1 está muy deteriorada, el sistema eléctrico se encuentra muy desorganizado y sin tubería, solicitan la reinstalación del cielo raso para darle mejor aislamiento térmico de las aulas.*

*Necesitan cambio de puertas las aulas y baño, los pisos de las aulas están deteriorados, la pintura interior y exterior también muestra mucho deterioro.*

*La rectora solicita el cerramiento del área para evitar riesgos con los niños debido a la cercanía de la escuela a la carretera y además controlar la salida de los niños y el ingreso de animales.*
