| | <b>ACTA DE ENTREGA Y<br/>RECIBO A SATISFACCIÓN</b> | <b>Código:</b> GES-FO-024<br><b>Versión:</b> 4<br><b>Fecha de aprobación:</b><br>18-Marzo-2024<br><b>Clasificación:</b> Público |

| INFORMACIÓN DEL CONTRATO, PROYECTO, FASE O ETAPA | |
|---|---|
| <b>OBJETO DEL CONTRATO</b> | “ELABORACIÓN DE DIAGNÓSTICOS, ESTUDIOS TÉCNICOS, DISEÑOS Y EJECUCIÓN DE OBRAS DE MEJORAMIENTO EN LAS INSTITUCIONES EDUCATIVAS OFICIALES DEL MUNICIPIO DE DIBULLA, DEPARTAMENTO DE LA GUAJIRA (GRUPO 22), PRIORIZADAS POR EL MINISTERIO DE EDUCACION NACIONAL Y VIABILIZADOS POR FINDETER.” |
| <b>NÚMERO DEL CONTRATO</b> | 001-2024 (PAF-MENPNIE-O-113-2023) |

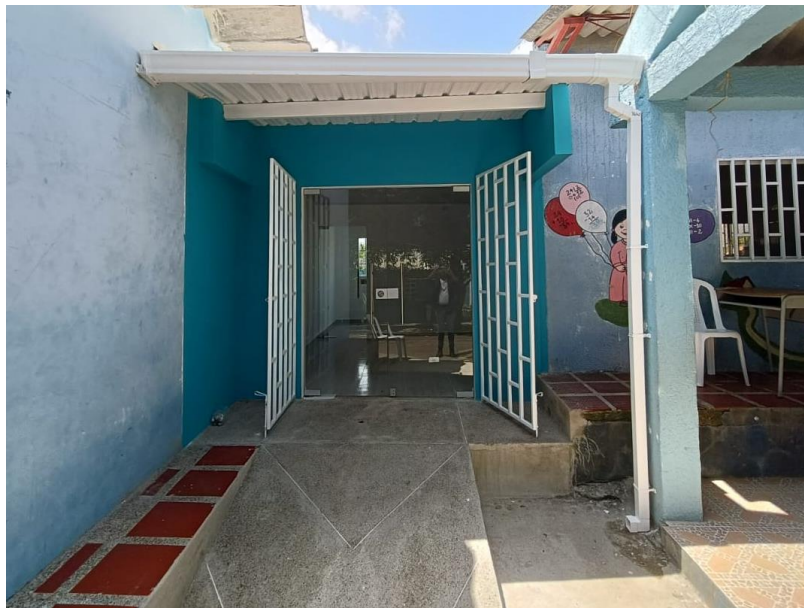
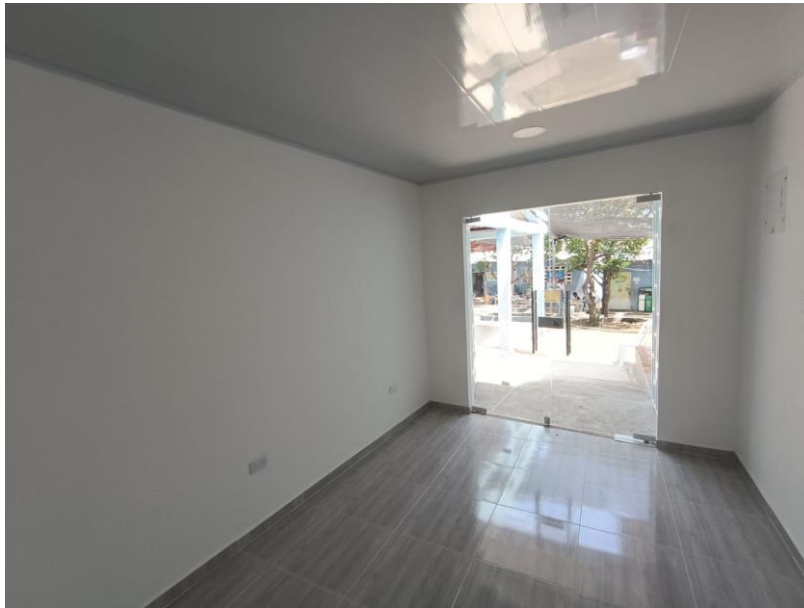
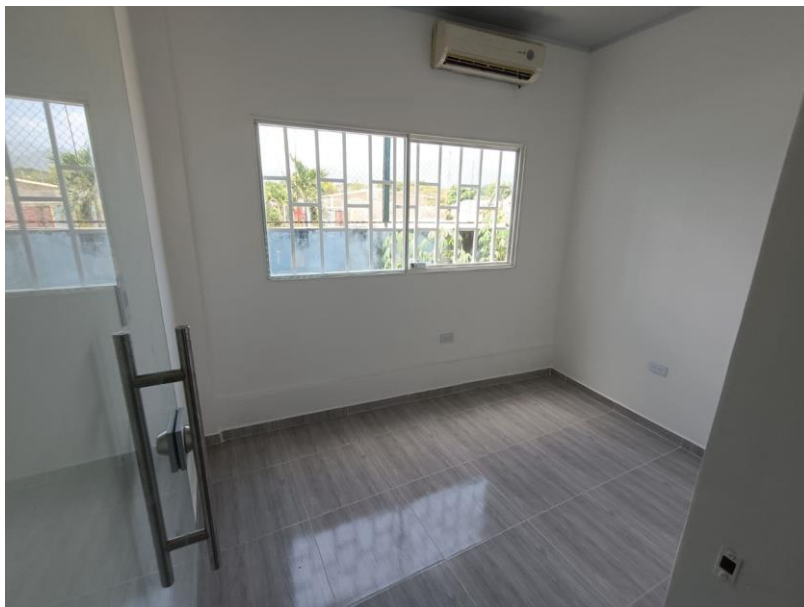
**Área Rectoría:**

Area compuesta por dos espacios, todos sus muros estucados y pintados, sin manchas, sin fisuras, cuenta con una ventana metálica con reja y vidrio, así como dos (2) puertas de cristal templado de 10mm en perfecto estado, incluyen manija, cerraduras, soportes de anclaje, limpios y funcionales. Además de esto el espacio se encuentra en su totalidad con cielo raso PVC, acabado de piso en cerámica y guarda escoba en todo el perímetro interno, todas sus juntas emboquilladas, dos (2) tomas de 220v, dos (2) interruptores sencillos, tres (3) luminarias, seis (6) tomacorrientes doble, un (1) tablero de protección con tapa, con dos (2) breakeres monopoles de 1x15 y dos (2) breakeres monopoles de 1x20, funcionales y en perfecto estado, en el exterior cuenta con andén y rampa las cuales cuentan con acabado en gravilla lavada y dilataciones, muros estucados y pintados, estos no presentan fisuras ni desprendimientos, también cuenta con canal de aguas lluvias plástica sujeta y fijada, la puerta principal cuenta con reja metálica pintada y anclada al muro. En la parte superior cuenta con cubierta termoacústica UPVC 3mm en buen estado, con flanche metálico instalado y pisa techo.

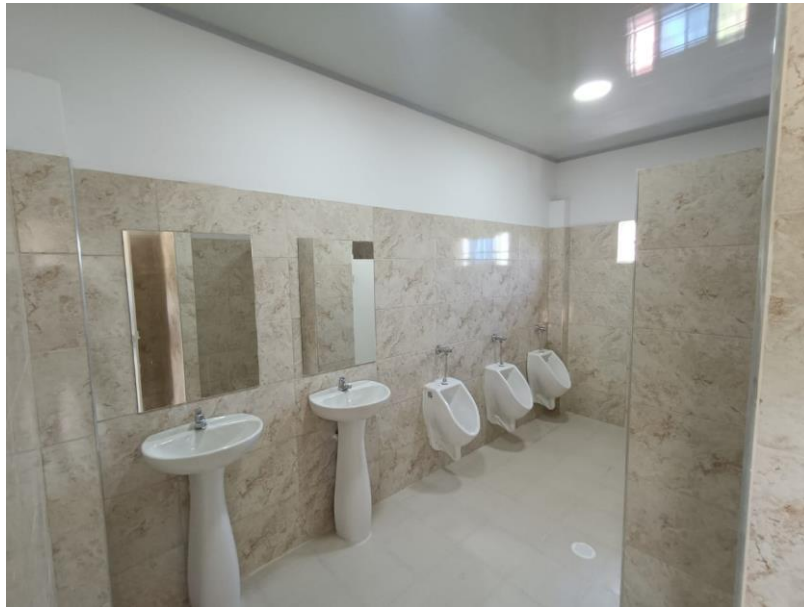
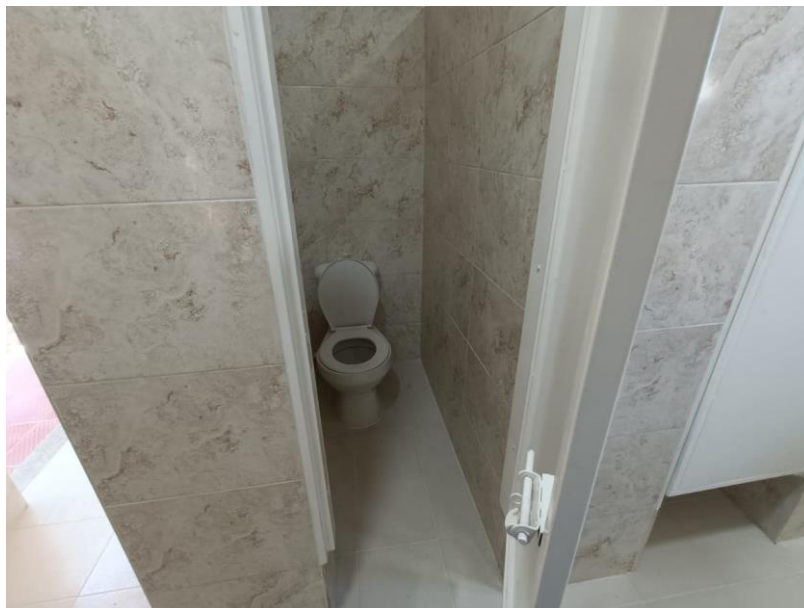
**Área Batería de baños 1 contigua a la cocina comedor:**

Espacio compuesto por (2) dos baterías sanitarias, una para hombres y otra para mujeres y un andén perimetral. La batería sanitaria de hombres cuenta con dos (2) acabados de muros, cerámico y estuco plástico pintado, todas las tabletas limpias y en buen estado, cuenta con (1) tapa plástica para registro de control, (1) registro de control plástico, (2) dos lavamanos con pedestal, incluyen grifería funcional, espejo instalado en cada lavamanos, (3) tres orinales cerámicos, con su respectivo flush instalado, funcional y en buen estado, cuenta con (2) dos sanitarios cerámicos, instalados, todos los accesorios sanitarios sin filtraciones y funcionales, incluyen bizcocho, (2) dos puertas para batería sanitaria en lamina CR. Cal. 18, pintadas de blanco, con pasador en mismo material, (1) un sifón y (1) una puerta principal, blanca, en buen estado incluye su cerrojo, en piso cuenta con acabado cerámico, todas sus

juntas emboquilladas, cielo raso PVC blanco en todo la superficie del techo, este en buen estado, sin fisuras ni roturas, (2) dos luminarias funcionales y (1) un interruptor sencillo.

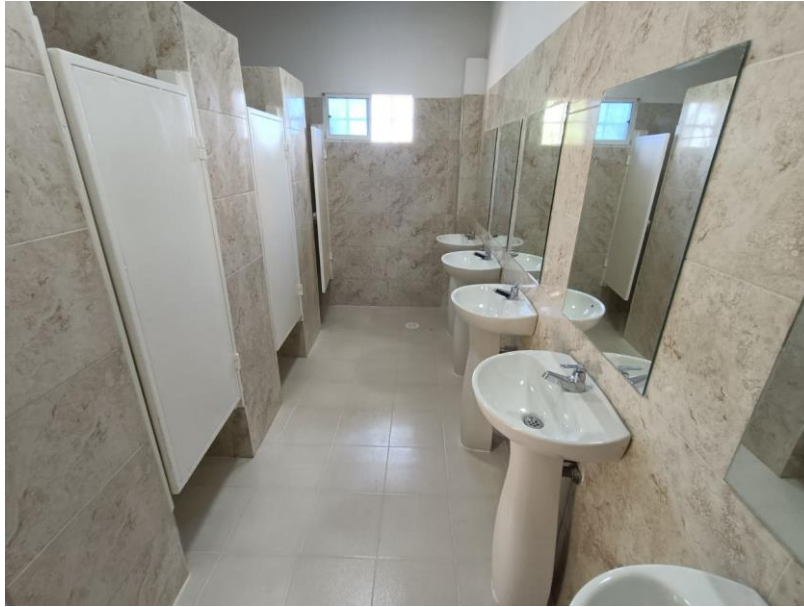
La batería sanitaria de mujeres cuenta con (3) tres sanitarios, todos con bizcocho, instalados y funcionales, (1) tapa plástica para registro de control, (1) registro de control plástico, (5) lavamanos cerámicos, instalados, con sus accesorios, con sus grifos, en buen estado, con su espejo cada uno, sin fisuras, ni cortes, (3) puertas para batería sanitaria, blancas, en lamina CR Cal. 18, cuentan con su pasador y (1) puerta principal en lamina CR. Cal. 18, pintada, con cerrojo en buen estado. La batería sanitaria de mujeres cuenta con dos (2) acabados de muros, cerámico y estuco plástico pintado, todas las tabletas limpias y en buen estado, en piso cuenta con acabado cerámico, todas sus juntas emboquilladas, (1) sifón,

cielo raso PVC blanco en toda la superficie del techo, este en buen estado, sin fisuras ni roturas, (2) dos luminarias funcionales y (1) un interruptor sencillo.

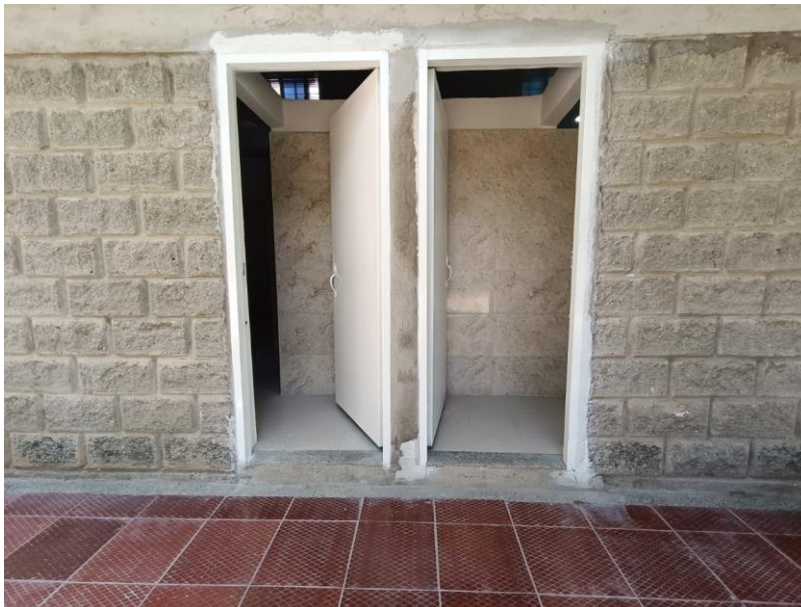
El andén perimetral se encuentra en buen estado, el acabado de piso es en tablón de gres esgrafiado con dilataciones en gravilla lavada, se encuentra limpio, sin fisuras, con sus bordes pañetados. Las vigas y columnas existentes que presentaban desprendimientos se encuentran resanadas y reparadas, bordillo en bloque abujardado, cubierta termoacústica UPVC 3mm al igual que su respectivo caballete, perfil estructural metálico, pintado con anticorrosivo y esmalte blanco, rejilla de sifón para tubería de re ventilación instalado.

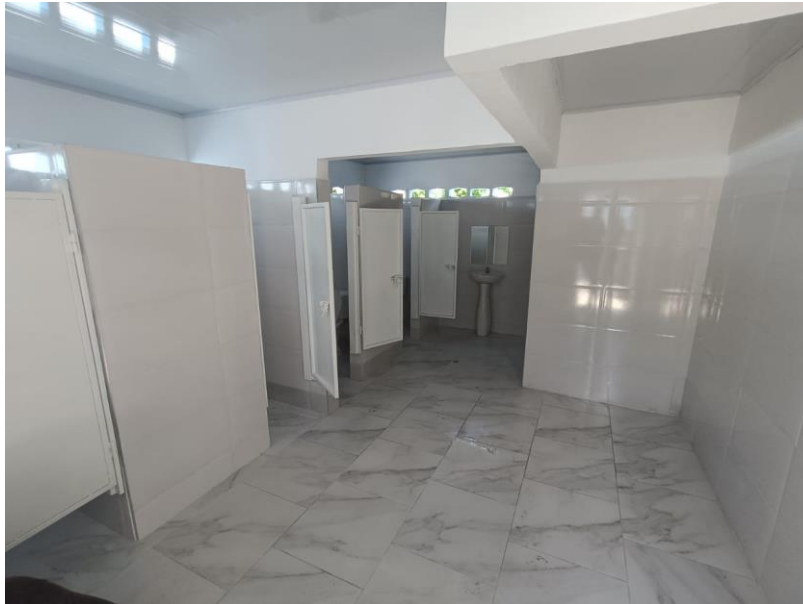
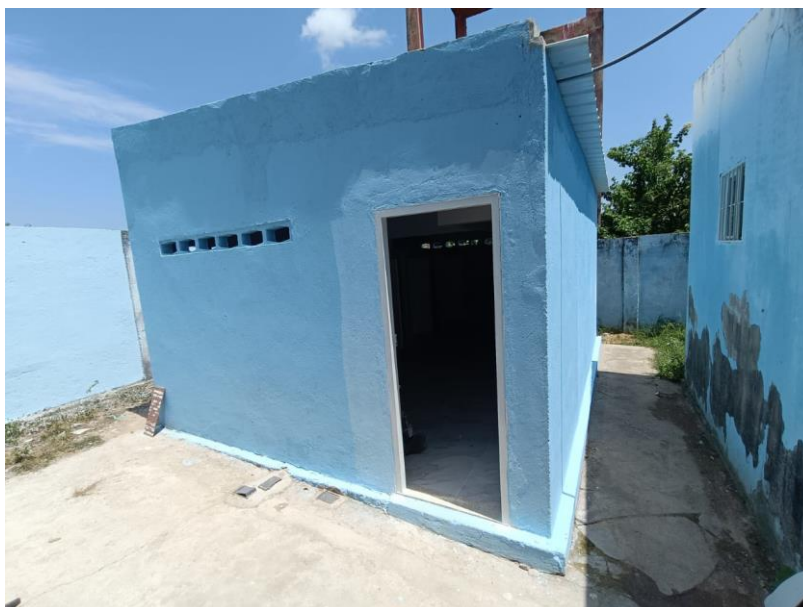
**Área Batería de baños 2 frente a tanque de almacenamiento:**

La batería de baños cuenta con acabado de piso cerámico, en buen estado, todas sus juntas emboquilladas y dos (2) sifones, uno para baño, otro para ducha, cuenta con dos acabados de muro, cerámico en buen estado, limpio y todas sus juntas emboquilladas, en la parte superior cuenta con estuco plástico, pintado y limpio, cuenta con dos (2) lavamanos con pedestal, grifería instalada y en buen estado, cada lavamanos con su respectivo espejo, cuenta con una (1) ducha, una (1) puerta para ducha, blanca, en lamina CR. Cal 18 y pasador, pollo en gravilla pulida, cuenta con (4) cuatro sanitarios, instalados, sin filtraciones, funcionales, limpios y en buen estado, todos con bizcocho, cuenta con cuatro (4) puertas para batería sanitaria, pintadas, limpias, con pasador metálico, en buen estado y una (1) puerta principal en lamina CR. Cal. 18, incluye cerradura, cuenta con toda el área en cielo raso PVC blanco, dos (2) luminarias y un (1) interruptor sencillo. En su exterior cuenta con tres (3) válvulas de paso, con caja metálica, muros pintados, limpios, cubierta termoacústica UPVC 3mm, alfajía en su perímetro y boca puerta en gravilla lavada.

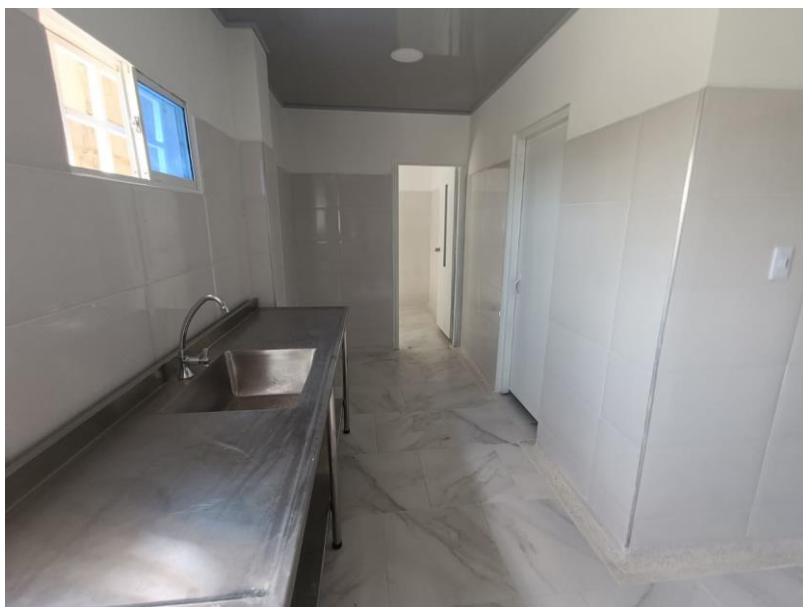
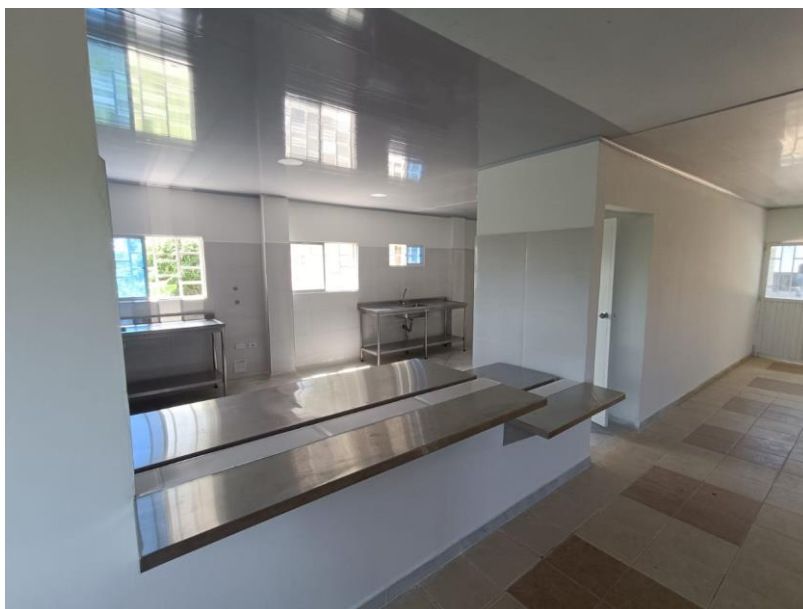
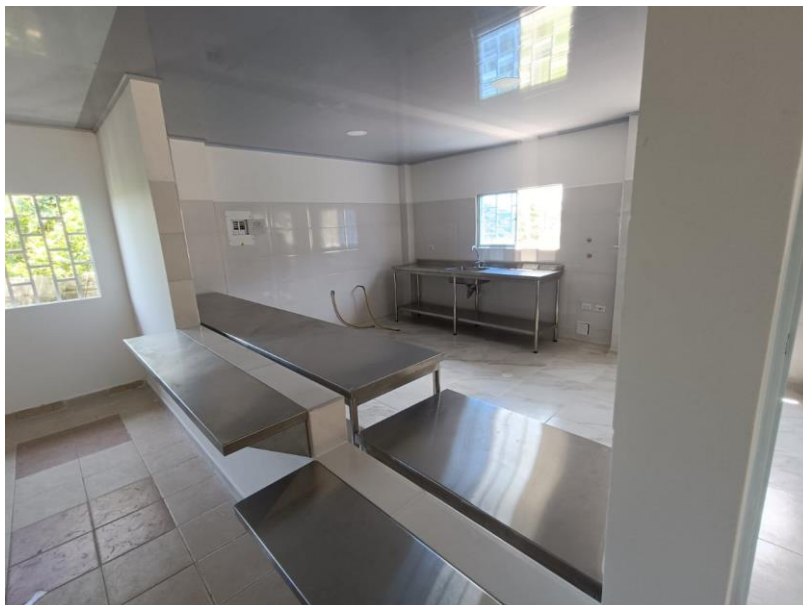
**Área Restaurante-cocina:**

El área de cocina cuenta con tres (3) espacios, despensa, cocina y cuarto de basuras, en cocina cuenta con acabado de piso en cerámica, en buen estado y con sus juntas emboquilladas, media caña fundida en granito pulido, cuenta con dos (2) pocetas en aluminio, con grifería y suplementos, (4) mesones en acero inoxidable, en buen estado, instalados, dos (2) repisas metálicas en acero inoxidable, instaladas, tres (3) luminarias, (1) interruptor, cuatro (4) tomacorrientes doble, dos (2) tomacorrientes doble GFCI, un (1) tablero de control con tapa, cielorraso en PVC blanco por toda la superficie, se encuentra limpio y en perfecto estado, en muros se presentan dos acabados, enchape cerámico y estuco pintado en blanco, todas sus juntas emboquilladas, una puerta de acceso a cocina entamborada en lamina CR Cal. 18 blanca, con cerradura, (1) una caja plástica para registro de paso, (1) registro de paso, dos (2) registros de control de gas, y dos (2) puntos de gas.

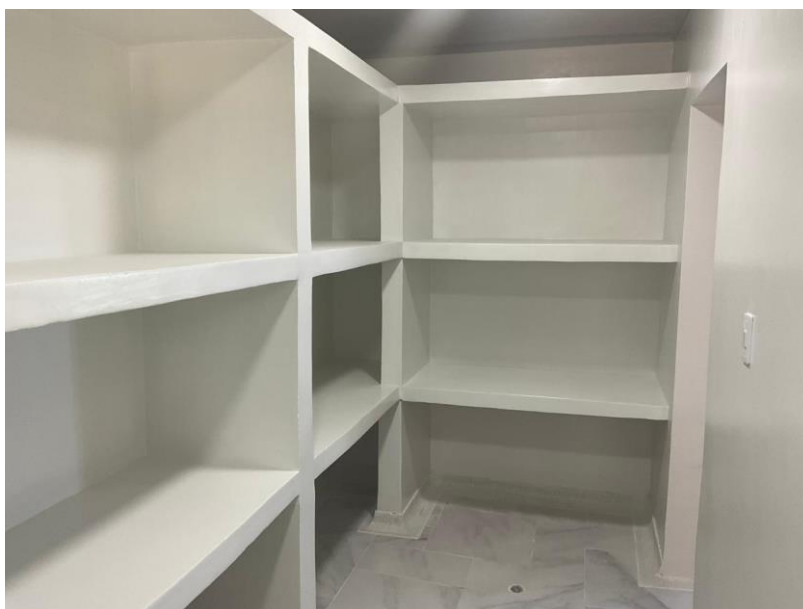
En el almacen o despensa se encuentra el acabado de piso en cerámica, con su respectiva media caña en granito pulido, acabado de muro en estuco plástico pintado con pintura epóxica sobre superficie de mesones y muros, superficie en cielloraso de PVC blanco, dos (2) luminarias y un (1) interruptor, una ventana en lamina CR Cal. 18 pintada con esmalte blanco, con vidrio incoloro, sin fisuras, sin ranuras, los muros no presentan fisuras ni desprendimientos.

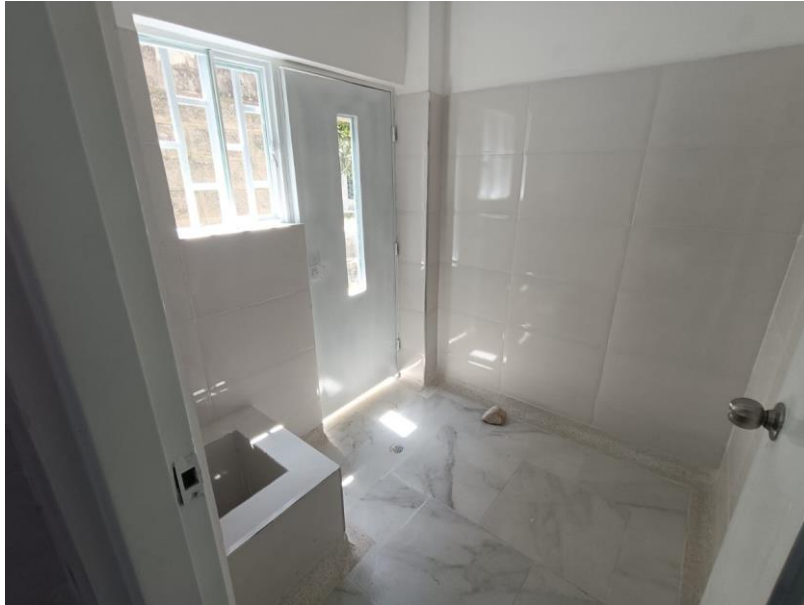
El cuarto de aseo cuenta con (1) una poceta de aseo, completamente enchapada, con punto de agua, (2) dos sifones, una (1) puerta entamborada en lamina CR. Cal. 18, pintada con esmalte blanco, incluye cerradura en buen estado, una (1) puerta ventana en lamina CR. Cal. 18 pintada con esmalte blanco, incluye vidrio instalado, su correspondiente cerradura, el acabado de piso es en cerámica antideslizante, el acabado en muros es enchape ceramico y estuco pintado, las superficies se encuentran limpias, sin

fisuras, en buen estado, cuenta con un (1) interruptor, una (1) luminaria, y la superficie en cielorraso PVC blanco, limpio, sin fisuras ni desprendimientos.

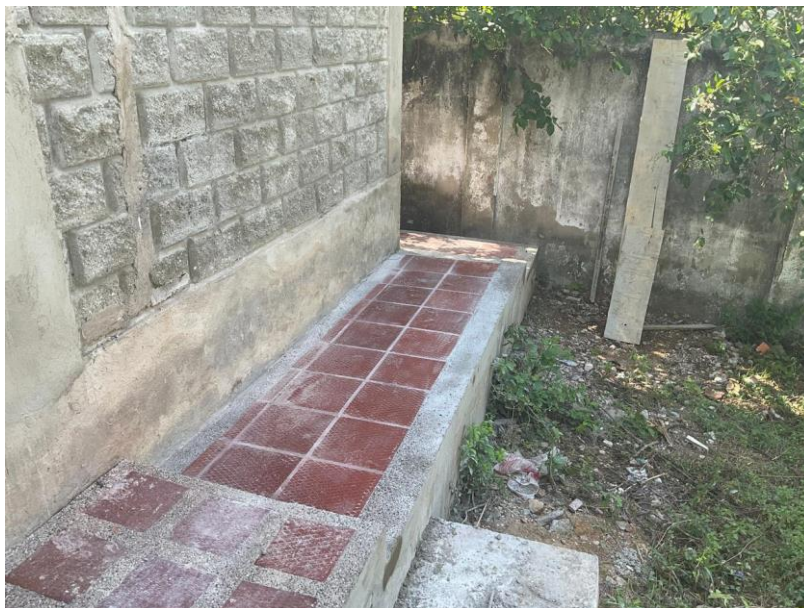
Las áreas exteriores se encuentran en buen estado, las dilataciones en gravilla lavada se han reparado, las áreas que presentaban fisuras han sido reparadas, el acabado de piso es en tablón de gres esgrafiado con dilataciones en gravilla lavada, no presentan fisuras ni desprendimientos, las caras laterales del andén han sido pañetadas en mortero común.

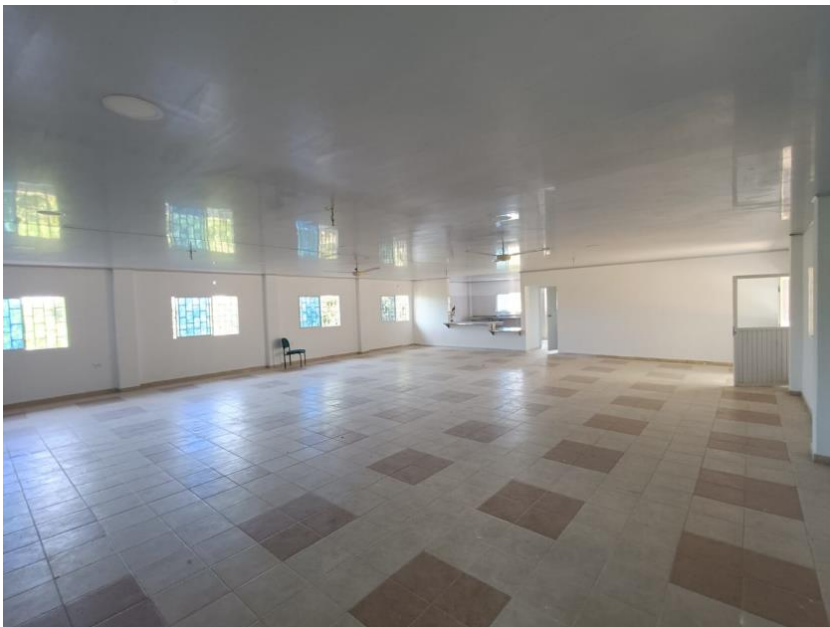
El comedor se encuentra limpio, su acabado de muro en estuco y pintura blanca, dos (2) interruptores dobles, (15) quince luminarias, reparación de fisura en piso con enchape cerámico, guardaescoba en

enchape cerámico, y las tapas de los tomacorrientes han sido remplazados por tapas nuevas, todos los tomacorrientes son dobles y se encuentran funcionando y en buen estado.
